# **HIMESHÁZA KÖZSÉG HELYI ÉRTÉKVÉDELMI KATASZTERE**

**5. MELLÉKLET**

**a településkép védelméről szóló 7/2017.(XII.30.) önkormányzati rendelethez**

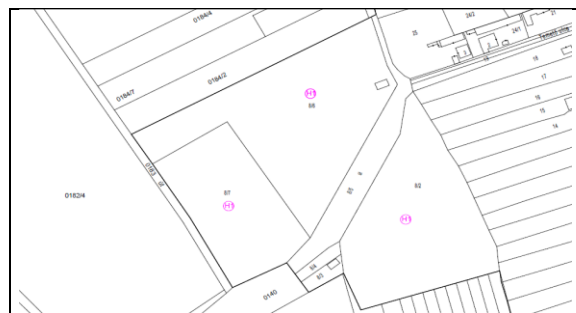
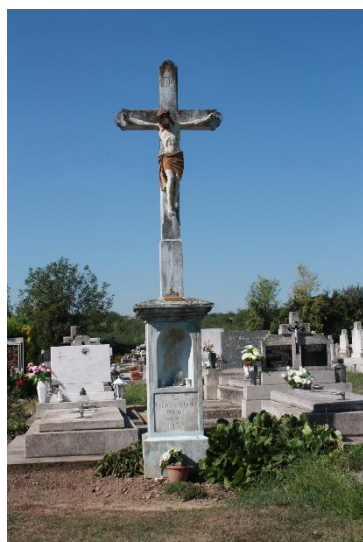
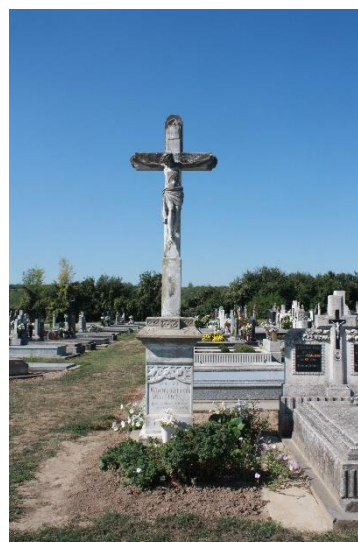
| CÍM |
|---|
| Himesháza, Temető |

| VÉDENDŐ ÉRTÉKEK | KORREKCIÓS JAVASLATOK |
|---|---|
| A temető 1900-as évek elején állított festett kőkeresztjei jellemzőek a település épített környezetére, védendő értékek a régi sírkövekkel együtt. | Felújítás. |

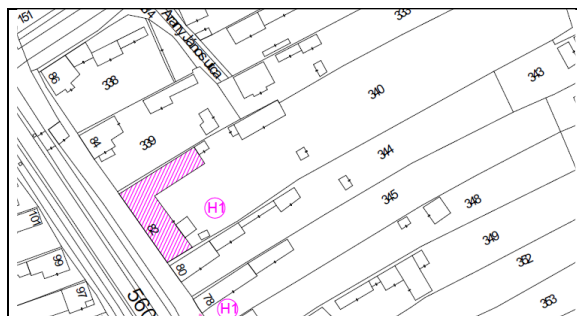
| CÍM |
|---|
| Himesháza, Kossuth Lajos u. 82. |

| VÉDENDŐ ÉRTÉKEK | KORREKCIÓS JAVASLATOK |
|---|---|
| Az utcavonallal párhuzamosan álló, majd beforduló hivatali épület a település jelentős középülete. A lizénákkal tagolt eklektikus utcai homlokzat félköríves áthajtó kapuja pártázattal díszített. Az udvari szárny falazott tornácos, nyílászárói és fa korlátai eredeti állapotúak. Védendő érték a teljes épület. | Szépen felújított épület, állagmegóvás. |

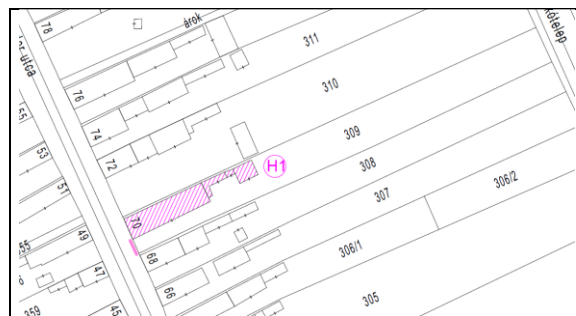
| CÍM |
|---|
| Himesháza, Petőfi Sándor u. 70. |

| VÉDENDŐ ÉRTÉKEK | KORREKCIÓS JAVASLATOK |
|---|---|
| A fésűs beépítésű telek utcavonalára épült, előregyártott beton tornácoszlopos hagyományos lakóház, folytatásában a gazdasági épülettel jellemző a település építészetre. Eredeti állapotában felújított. Jelenleg tájházként működik. Védendő érték a teljes épületegyüttes a drótfonatos utcai kerítéssel együtt. | Az utcai homlokzat javítása, meszelés. |

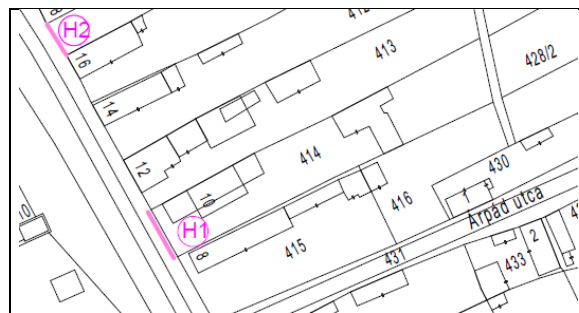
| CÍM | |
|---|---|
| Himesháza, Kossuth Lajos u. 10. | |

| VÉDENDŐ ÉRTÉKEK | KORREKCIÓS JAVASLATOK |
|---|---|
| Az előregyártott beton pillérek közötti kovácsoltvas kerítés kapuk a településképi részét képviselik, védendő érték. | Felújítás. |

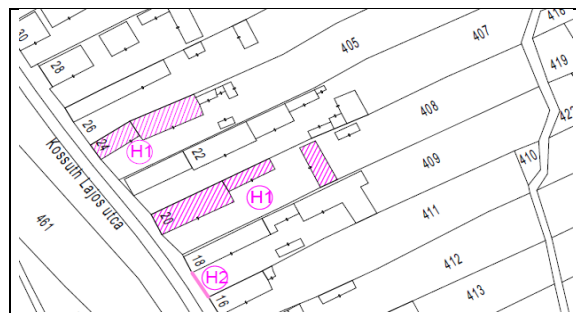
| CÍM |
|---|
| Himesháza, Kossuth Lajos u. 20. |

| VÉDENDŐ ÉRTÉKEK | KORREKCIÓS JAVASLATOK |
|---|---|
| A fésűs beépítésű telek utcavonalára épült, előregyártott beton tornácoszlopos hagyományos lakóház, a keresztben álló gazdasági épülettel jellemző a település építészetre. Az épületek tömege és nyílásrendje eredeti állapotú, védendő érték. Sajnos az eredeti fa nyílászárókat osztás nélküli műanyagra cserélték. A tornáchoz illesztett előtető idegen az épület tömegétől. | Az épületekhez illő hagyományos léckerítés készítése, az eredeti nyílászárók visszaállítása. |

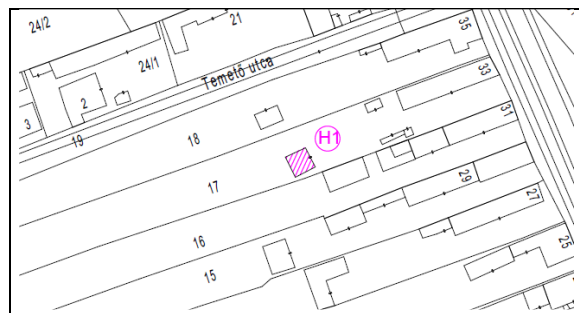
| CÍM |
|---|
| Himesháza, Kossuth Lajos u. 33. |

| VÉDENDŐ ÉRTÉKEK | KORREKCIÓS JAVASLATOK |
|---|---|
| A hagyományos fésűs beépítésű telken keresztben álló falazott, félköríves záródású tornácos présház a település jellemző épülete. A homlokzat hármastagolású, a széles bejáratú ajtó mellett egy-egy zsalus ablak található. Tömege, nyílászárójának és nyílászárójának eredeti állapotúak, védendő értékek. | Felújítás, főleg a véghomlokzatot érintően. |

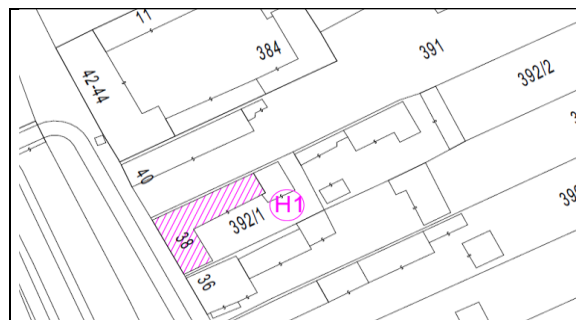
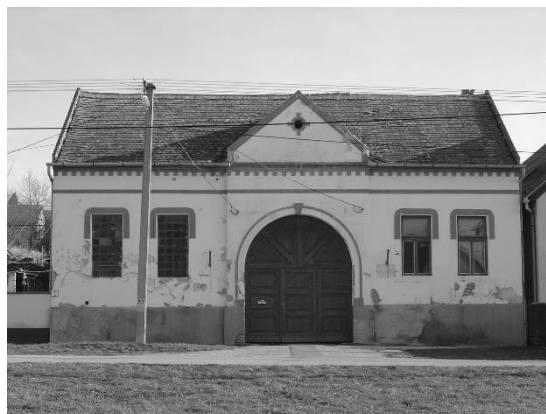
| CÍM |
|---|
| Himesháza, Kossuth Lajos u. 38. |

| VÉDENDŐ ÉRTÉKEK | KORREKCIÓS JAVASLATOK |
|---|---|
| Az utcavonallal párhuzamosan épült épület egyedi építészeti értéket képvisel. A félköríves áthajtó kapu fölött kis ormfalas fióktető készült. Tömege, 2+2 tengelyes ablakrendje, áthajtó kapuja, és vízszintes homlokzati díszítése eredeti állapotú. Sajnos a felújítás során az eredeti osztású fa nyílászárókat az eredeti osztástól eltérő osztású műanyagra cserélték, az ablakokat és a kaput keretező díszítés megszűnt. A vakolt lábazatra terméskövet utánzó ragasztott kölemez burkolat került. | A tervezett tulajdonosváltást követően szerencsés lenne az eredeti nyílászárók, homlokzati anyagok és homlokzati díszek visszaállítása. |

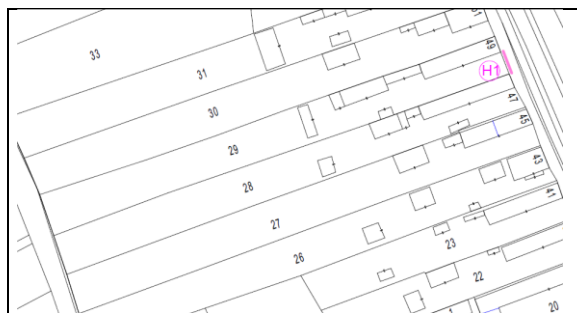
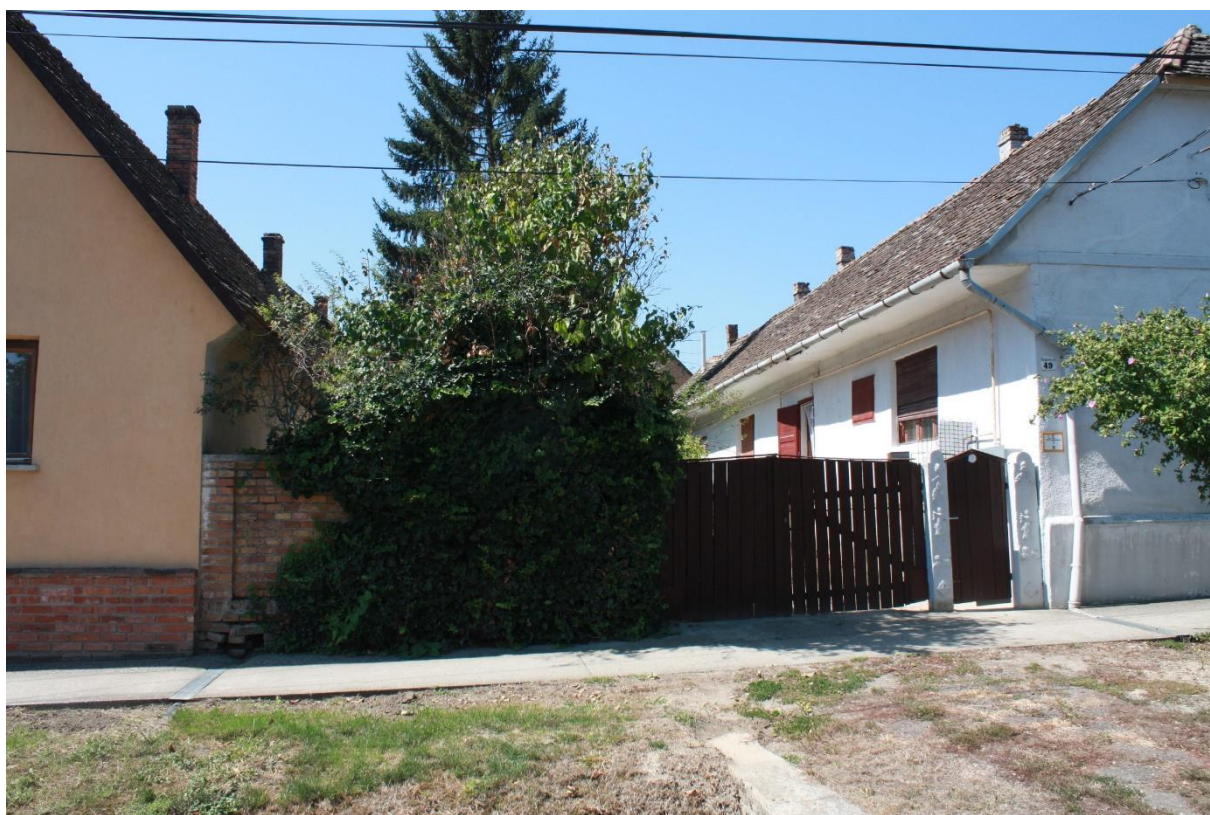
| CÍM |
|---|
| Himesháza, Kossuth Lajos u. 49. |

| VÉDENDŐ ÉRTÉKEK | KORREKCIÓS JAVASLATOK |
|---|---|
| Az előregyártott beton pillérek közötti tömör fakapuk jellemzők a település épített környezetére, védendő érték. Felújított állapotú. | |

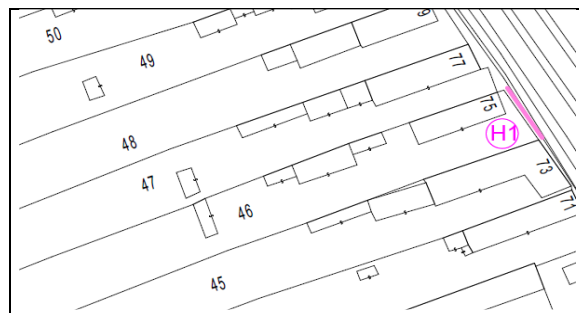
| CÍM |
|---|
| Himesháza, Kossuth Lajos u. 75. |

| VÉDENDŐ ÉRTÉKEK | KORREKCIÓS JAVASLATOK |
|---|---|
| Az előregyártott beton pillérek közötti tömör fakapuk jellemzők a település épített környezetére, védendő érték. A kerítés külön érdekessége beton lábazat mögötti sövénymezők tömör kerítésként való alkalmazása. | Felújítás. |

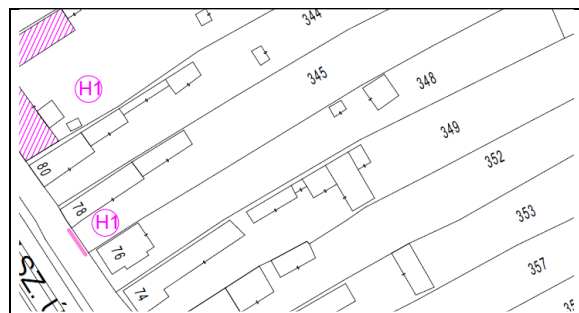
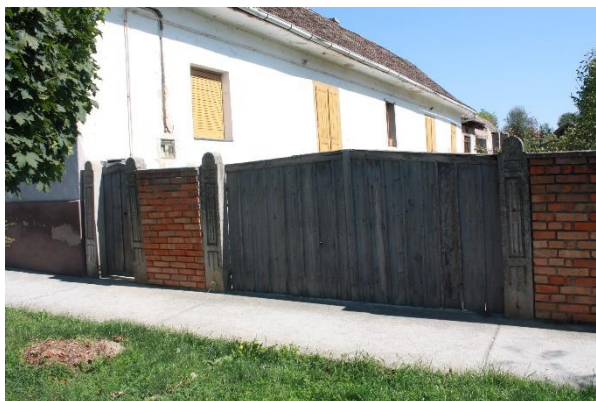
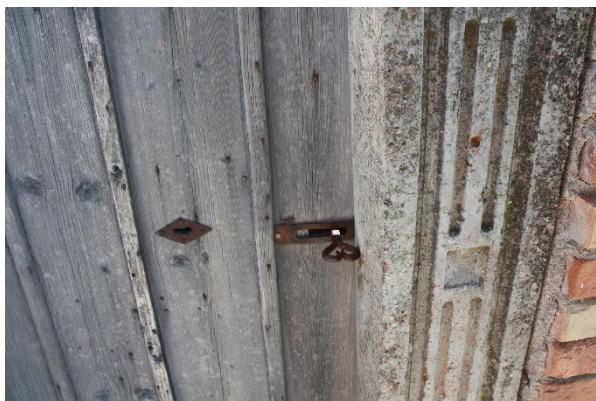
| CÍM | |
|---|---|
| Himesháza, Kossuth Lajos u. 78. | |

| VÉDENDŐ ÉRTÉKEK | KORREKCIÓS JAVASLATOK |
|---|---|
| Az előregyártott beton pillérek közötti tömör fakapuk és a nyerstégla tömör kerítés jellemző a település épített környezetére, védendő érték. | Felújítás. |

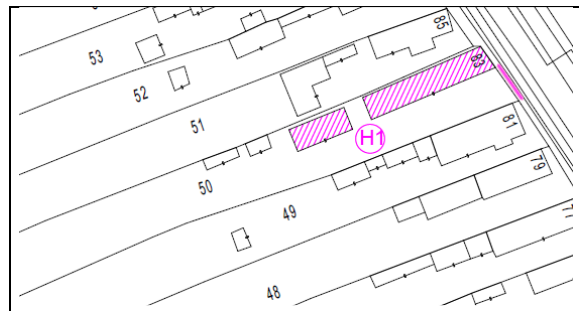
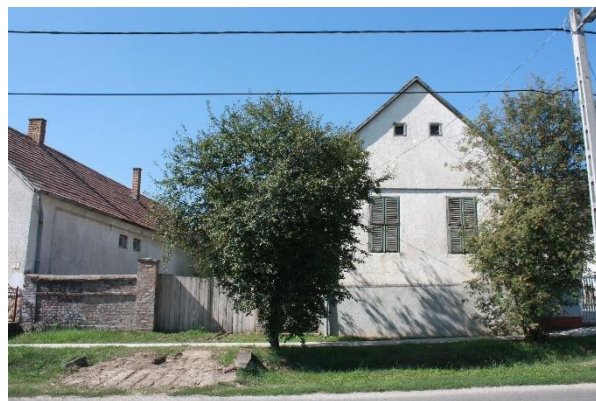
| CÍM |
|---|
| Himesháza, Kossuth Lajos u. 83. |

| VÉDENDŐ ÉRTÉKEK | KORREKCIÓS JAVASLATOK |
|---|---|
| A fésűs beépítésű telek utcafrontjára épült hagyományos csonkatornácos lakóház, folytatásban a gazdasági épülettel és a nyerstégla tömör kerítéssel jellemző épületegyüttest alkot. Az épületek tömege, nyílásrendje és nyílászárója eredeti állapotú, védendő értékek. | Felújítás. |

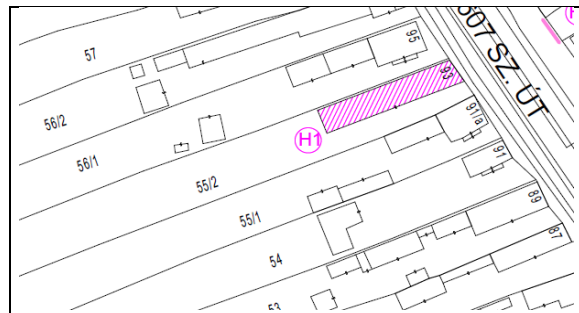
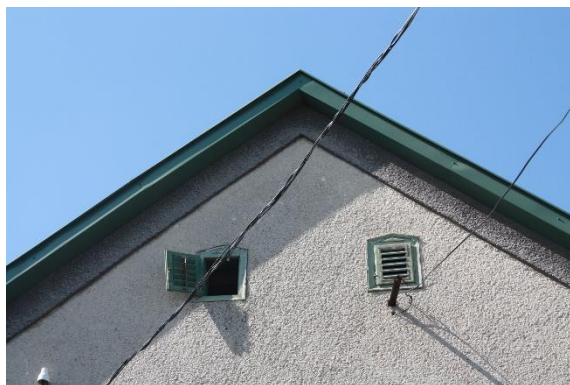
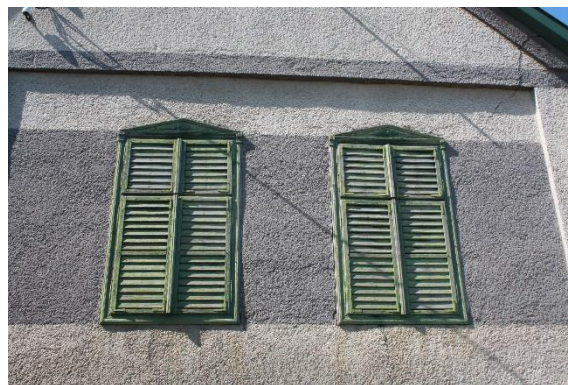
| CÍM |
|---|
| Himesháza, Kossuth Lajos u. 93. |

| VÉDENDŐ ÉRTÉKEK | KORREKCIÓS JAVASLATOK |
|---|---|
| A fésűs beépítésű telek utcafrontjára épült falazott tornácos hagyományos lakóház, folytatásában a gazdasági épülettel jellemző a település építészetre. A tornác főbejárata az utcáról nyílik. Védendő érték az épületek eredeti tömege, nyílászárói és nyílászárói. | A kőporos utcai homlokzatvakolat helyett sima fehér vakolat alkalmazása. |

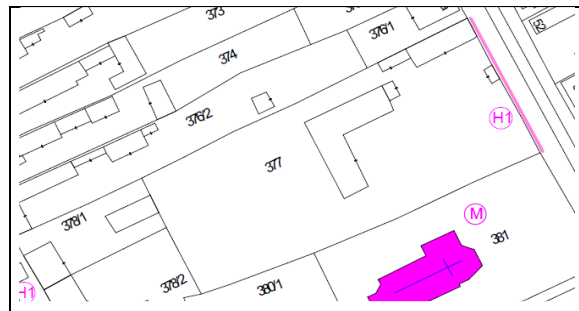
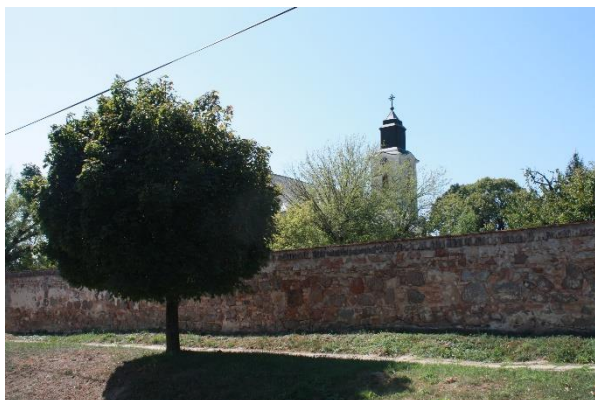
| CÍM |
|---|
| Himesháza, Petőfi Sándor u. 1. |

| VÉDENDŐ ÉRTÉKEK | KORREKCIÓS JAVASLATOK |
|---|---|
| A templom melletti plébánia tömör terméskő kerítése a vakolt kapupillérekkel jól illeszkedik a műemléki környezetbe. Védendő érték. | A nyerstégla záró téglasorra utólag elhelyezett cserépsor nem illeszkedik a kerítéshez, a következő felújításkor javasolt elbontani. |

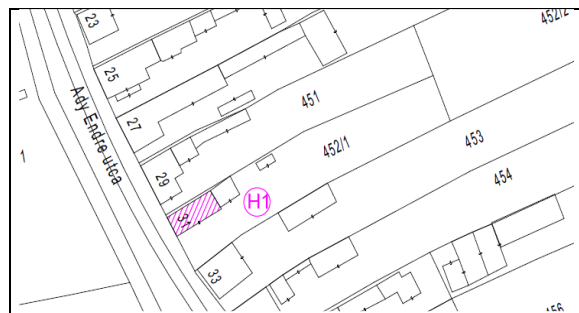
| CÍM |
|---|
| Himesháza, Ady Endre u. 31. |

| VÉDENDŐ ÉRTÉKEK | KORREKCIÓS JAVASLATOK |
|---|---|
| A fésűs beépítésű telken, az utcavonalra épült csonkatornácós hagyományos lakóház a település egyik legkorábbi épülettípusa. Tömege, nyílásrendje, nyílászárói eredeti állapotú, védendő érték. | Az épülethez illeszkedő hagyományos léckerítés készítése, meszelés. |

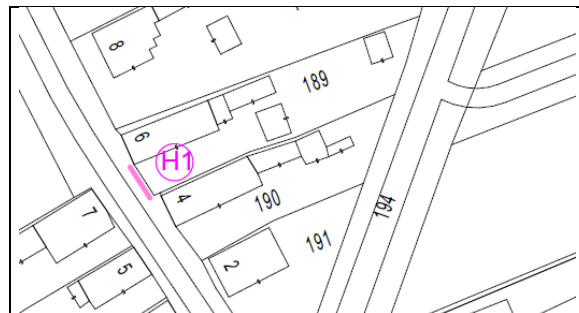
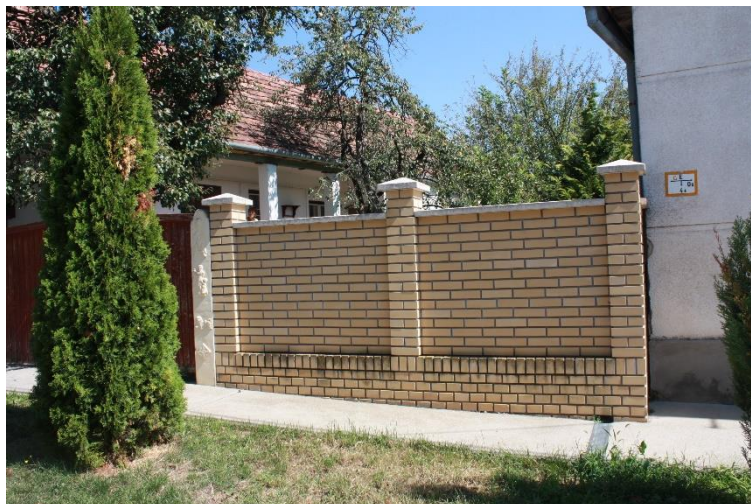
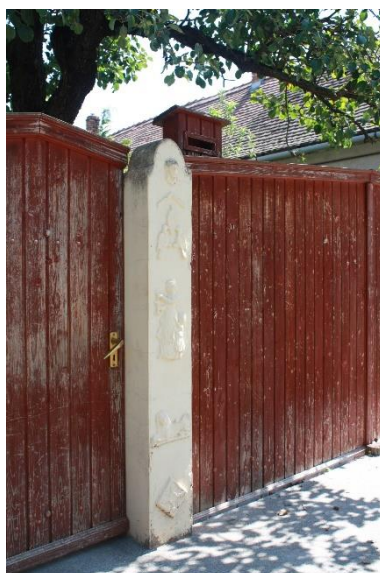
| CÍM |
|---|
| Himesháza, József Attila u. 6. |

| VÉDENDŐ ÉRTÉKEK | KORREKCIÓS JAVASLATOK |
|---|---|
| Az előregyártott beton pillérek közötti tömör fakapuk és a nyerstégla tömör kerítés jellemző a település épített környezetére, védendő érték. Felújítás során a kapukat hagyományörző módon újra gyártották és a nyerstégla tömör kerítés szakaszt is újra építették. | |

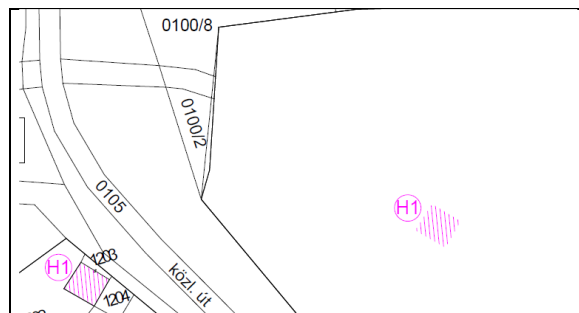
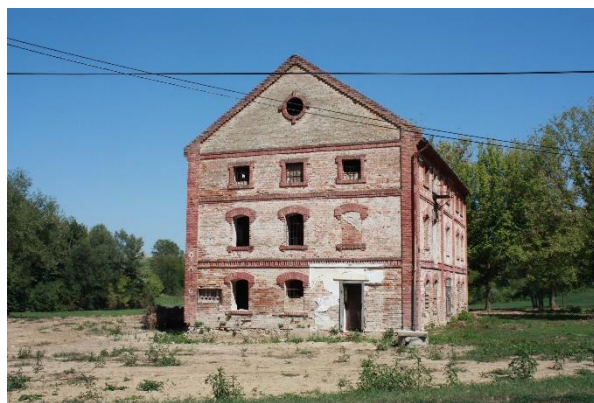
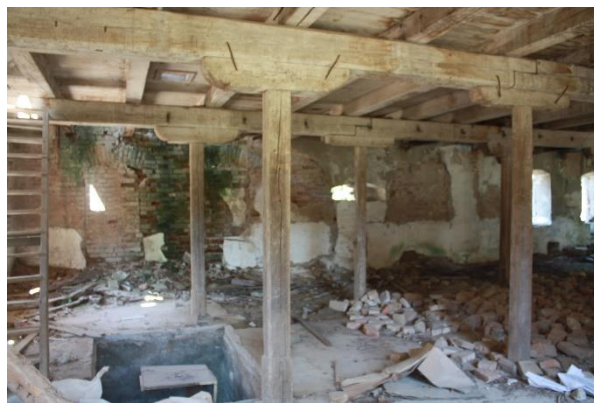
| CÍM |
|---|
| Himesháza, faluvég |

| VÉDENDŐ ÉRTÉKEK | KORREKCIÓS JAVASLATOK |
|---|---|
| A település szélén álló háromszintes nyerstégla malomépület az 1900-as évek első felében épült. Oromfalas tömege, nyílásrendje, téglarchitektúrája eredeti állapotú, védendő érték. Az elhanyagolt épület ablakai kitörték, tetőfedése hiányos. | Az elhanyagolt épület hasznosítása, környezetének rendezése. Sürgős felújítás. |

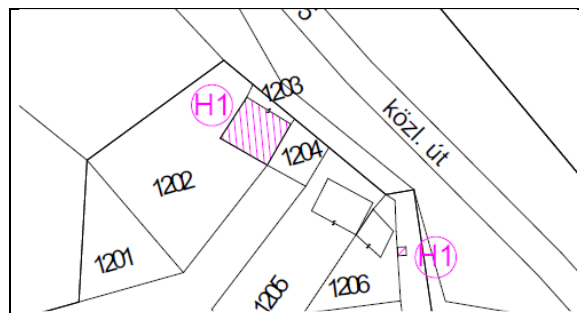
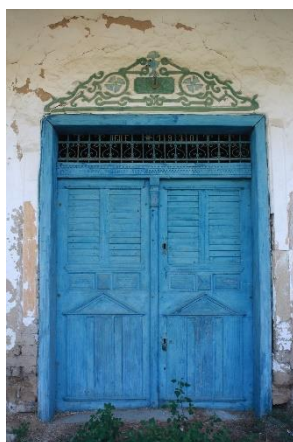
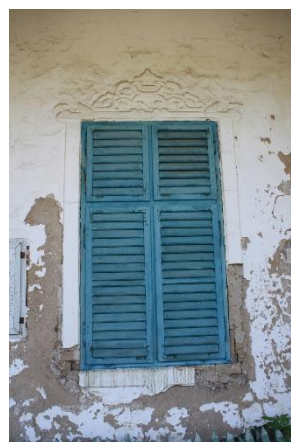
| 1203 hrsz. | H1 |

| Az utcavonallal párhuzamosan épült nyeregtetős, félköríves tornácos présház jellemző a település építészetére. Homlokzata hármass osztású, széles bejárata mellett egy-egy zsalus ablak található. A meszelt homlokzat zöld díszítő festést kapott, mely a kék nyílászárókkal jellegzetes egységet alkot. Védendő érték az épület tömege, nyílásrendje, nyílászárói és homlokzati díszítése. | Sürgős tető és homlokzat felújítás. |

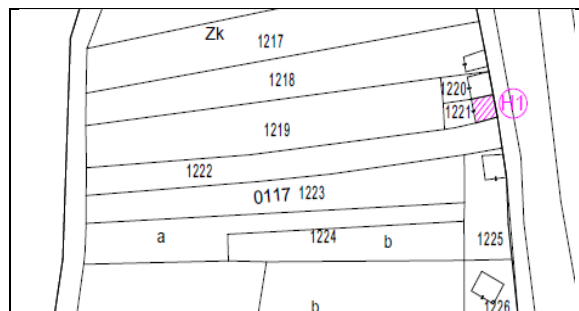
| HELYRAJZI SZÁM |
|---|
| 1221 hrsz. |

| VÉDENDŐ ÉRTÉKEK | KORREKCIÓS JAVASLATOK |
|---|---|
| Az utcavonallal párhuzamosan épült nyeregtetős tornácos présház jellemző a település építészetére, bejárata mellett egy-egy zsalus ablak található. Védendő érték az épület tömege, nyílásrendje és nyílászárói. | Homlokzat felújítás. |

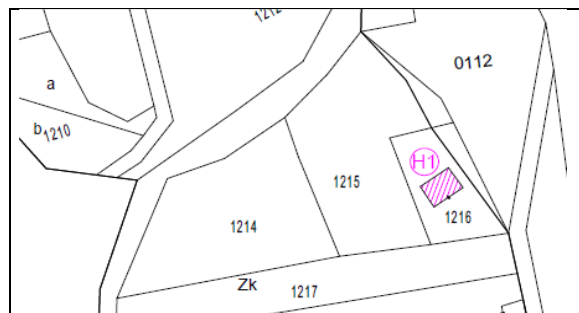
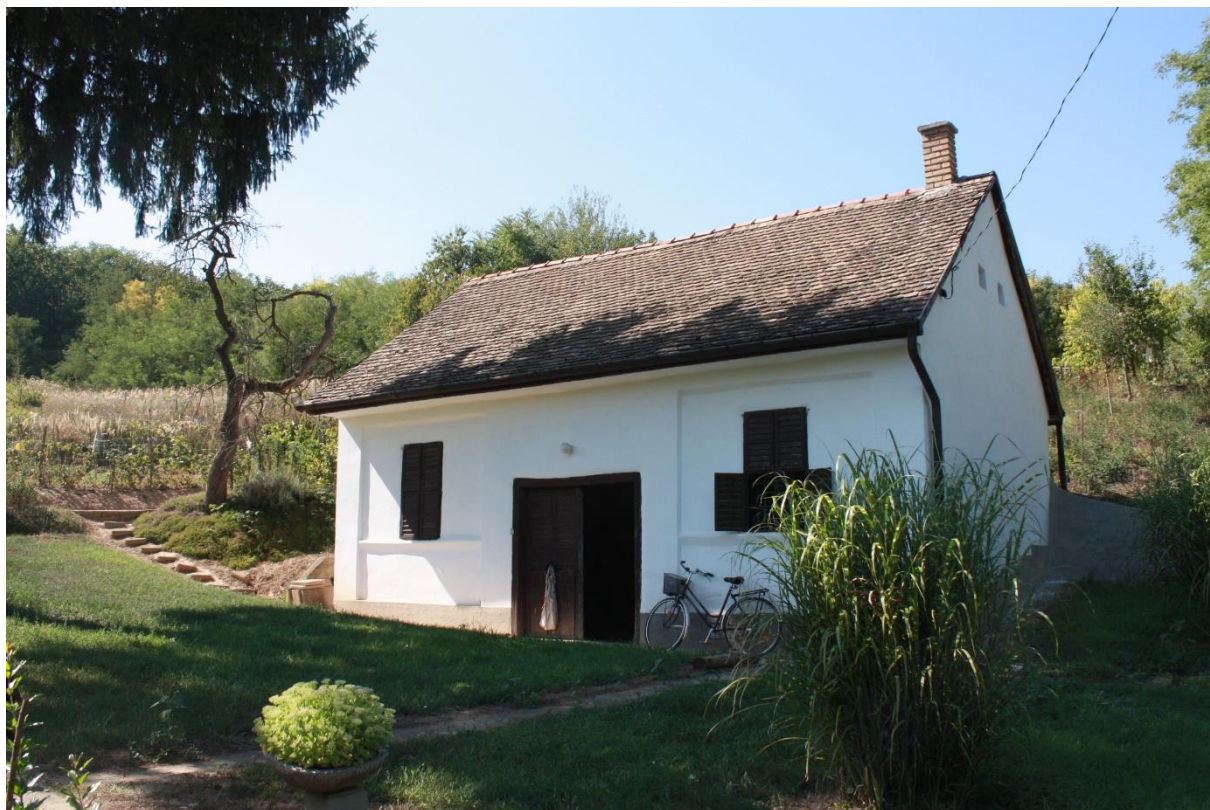
| HELYRAJZI SZÁM | VÉDETTSÉG |
|---|---|
| 1216 hrsz. | H1 |

| VÉDENDŐ ÉRTÉKEK | KORREKCIÓS JAVASLATOK |
|---|---|
| Az utcavonallal párhuzamosan épült nyeregtetős présház jellemző a település építészetére. Homlokzata hármastagolású, széles bejárata mellett egy-egy zsalus ablak található. Védendő érték az épület tömege, nyílászárói és nyílászárói. Felújított állapotú. | |

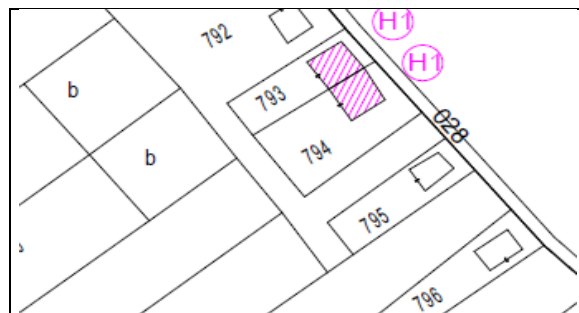
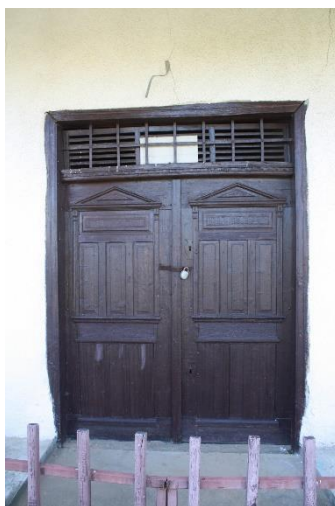
| HELYRAJZI SZÁM |
|---|
| 794 hrsz. |

| VÉDENDŐ ÉRTÉKEK | KORREKCIÓS JAVASLATOK |
|---|---|
| Az utcavonallal párhuzamosan, a szomszédos 794 hrsz. présházzal egybeépült nyeregtetős, félköríves tornácos présház jellemző a település építészetére. Homlokzata hármassal osztású, széles bejárata mellett egy-egy zsalus ablak található. Védendő érték az épület tömege, nyílásrendje, nyílászárói. | A korabeli fényképek alapján a településre jellemző festett homlokzat helyreállítása, meszelés. |

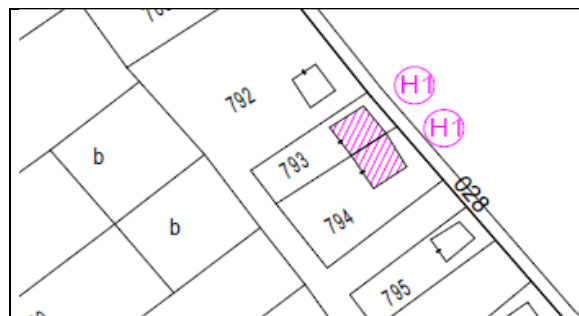
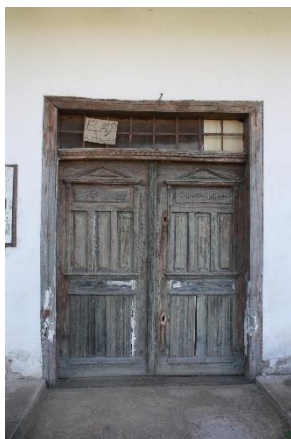
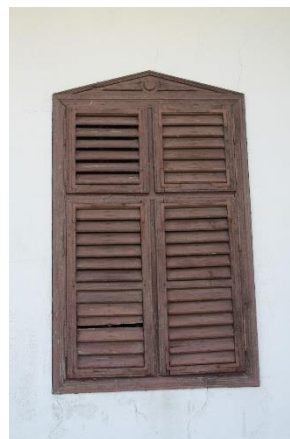
| VÉDENDŐ ÉRTÉKEK | KORREKCIÓS JAVASLATOK |
|---|---|
| Az utcavonallal párhuzamosan, a szomszédos 793 hrsz. présházzal egybeépült nyeregtetős, falazott tornácos présház jellemző a település építészetére. Homlokzata hármass osztású, széles bejárata mellett egy-egy zsalus ablak található. Védendő érték az épület tömege, nyílásrendje, nyílászárói. Karbantartott állapotban van. | Felújítás. |

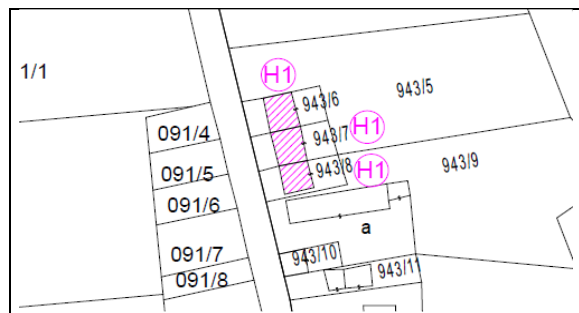
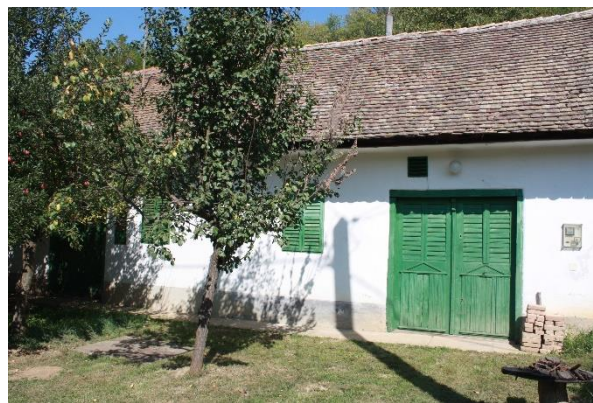
| 943/6,7,8 hrsz. | H1 |

| A három présház egy épülettömegbe való építésével kialakult együttes egyedi építészeti értéket képvisel. A présházak önmagukban hármas osztásúak, a kétszárnyú bejárati ajtók mellett egy-egy zsalus ablak található. Védendő érték az épületegyüttes egésze. | Állagmegóvás. |

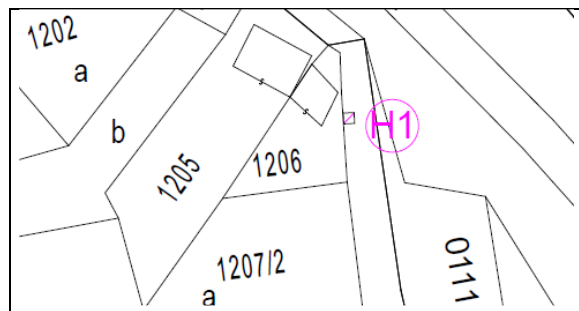
| HELYRAJZI SZÁM | VÉDETTSÉG |
|---|---|
| 0111 hrsz. | H1 |

| VÉDENDŐ ÉRTÉKEK | KORREKCIÓS JAVASLATOK |
|---|---|
| A kálvária mellett álló szoborfülke a településkép része, védendő érték. | Felújítás. Az elmosódott kép cseréje. |

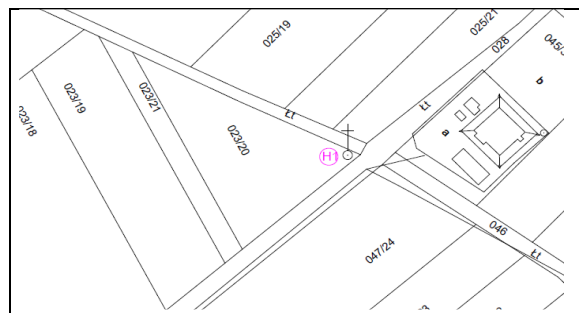
| HELYRAJZI SZÁM |
|---|
| 023/20 hrsz. |

| VÉDENDŐ ÉRTÉKEK | KORREKCIÓS JAVASLATOK |
|---|---|
| A dűlőút mellett álló kőkereszt a településkép része, védendő érték. | Felújítás. |

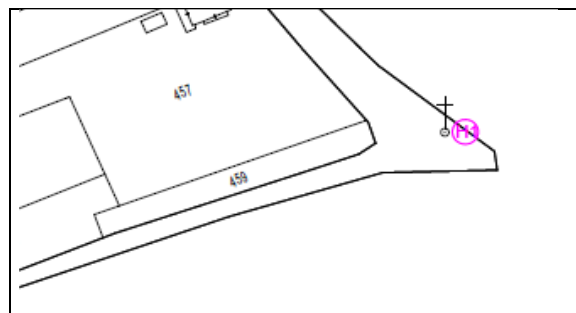
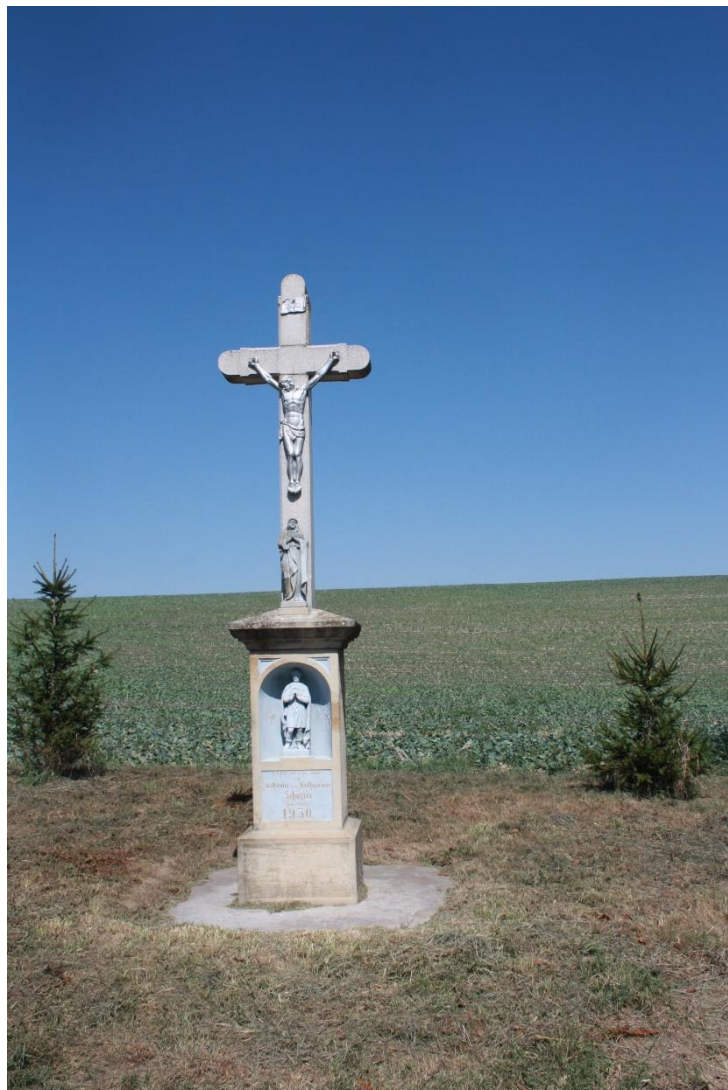
| HELYRAJZI SZÁM |
|---|
| 052 hrsz. |

| VÉDENDŐ ÉRTÉKEK | KORREKCIÓS JAVASLATOK |
|---|---|
| Az utca végén 1950-ben állított felújított kő, műkő kereszt a településkép része, védendő érték. | |

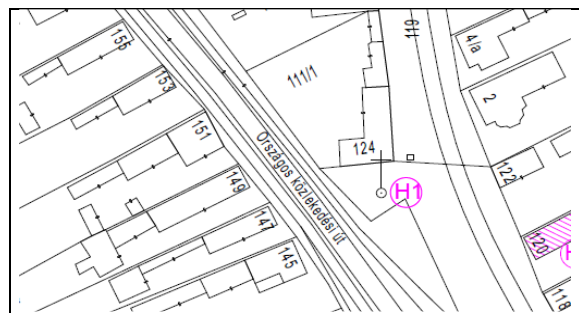
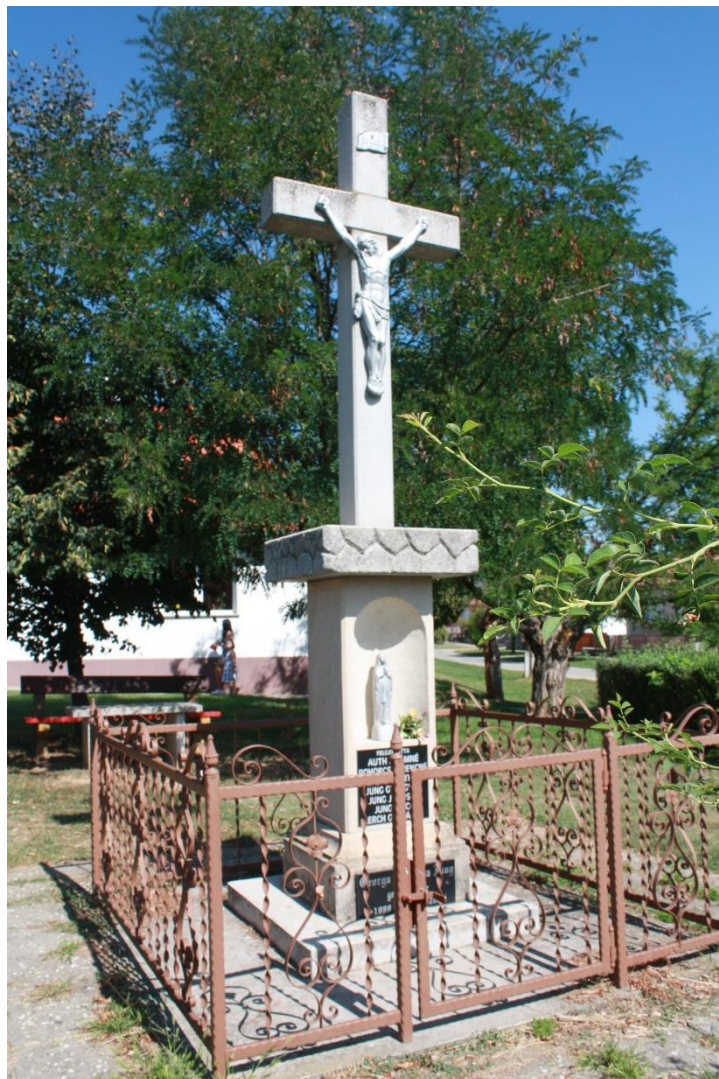
| HELYRAJZI SZÁM | VÉDETTSÉG |
|---|---|
| 120 hrsz. | H1 |

| VÉDENDŐ ÉRTÉKEK | KORREKCIÓS JAVASLATOK |
|---|---|
| Az útkereszteződésben álló műkő kereszt 2000-ben került felújításra, védendő érték. | |

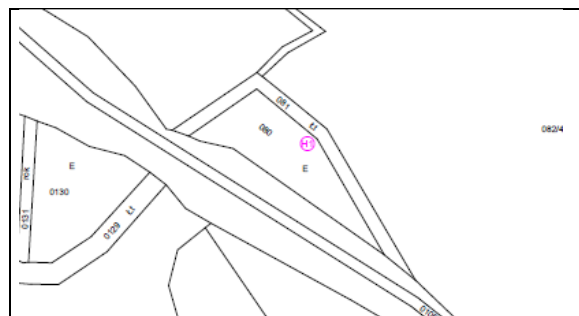
| HELYRAJZI SZÁM |
|---|
| 080 hrsz. |

| VÉDENDŐ ÉRTÉKEK | KORREKCIÓS JAVASLATOK |
|---|---|
| A dűlőút mellett 1881-ben állított kőkereszt a településképek része, védendő érték. | Sürgős felújítás, a hiányzó részek pótlása. |

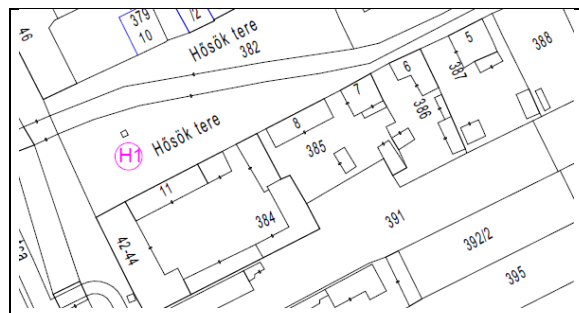
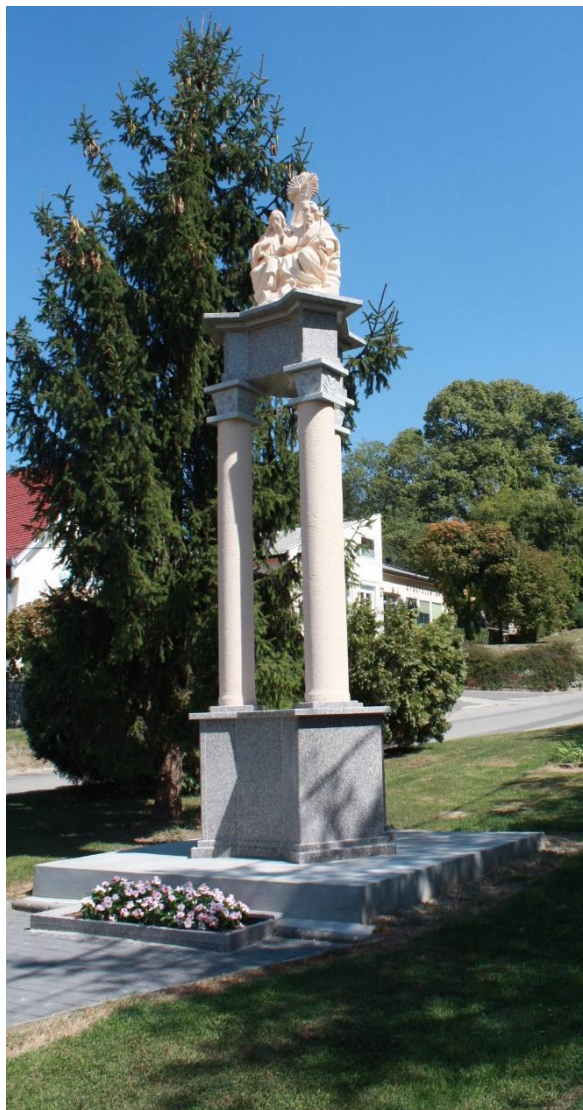
| HELYRAJZI SZÁM | VÉDETTSÉG |
|---|---|
| 382 hrsz. | H1 |

| VÉDENDŐ ÉRTÉKEK | KORREKCIÓS JAVASLATOK |
|---|---|
| A település központjában álló felújított Szentháromság-szobor a településkép része, védendő érték. | |

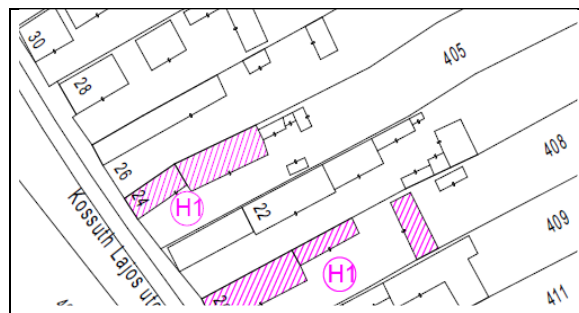
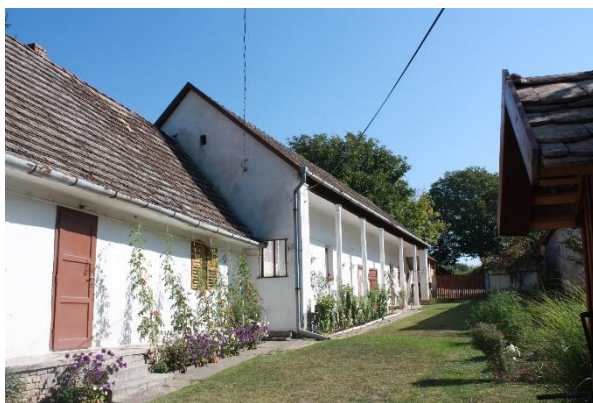
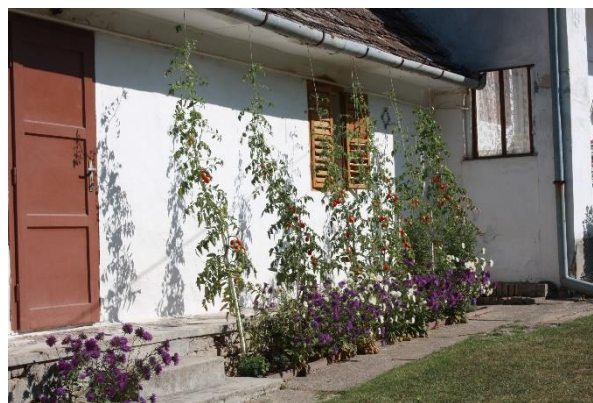
| HELYRAJZI SZÁM | VÉDETTSÉG |
|---|---|
| 405 hrsz. | H1 |

| VÉDENDŐ ÉRTÉKEK | KORREKCIÓS JAVASLATOK |
|---|---|
| A fésűs beépítésű telken, az utcavonalra épült csonkatornácos hagyományos lakóház a település egyik legkorábbi épülettípusa. Utcai homlokzatának ablakait nagyobbakra cserélték és kőporos vakolattal látták el, de az épület többi része eredeti állapotú. A mögötte álló magasabb fatornácos gazdasági épület is eredeti állapotában megmaradt. Védendő érték az épületek tömege, nyílásrendje és eredeti nyílászárói. | A következő felújításkor javasolt a lakóépület utcai nyílászáróinak és homlokzatképzésének helyreállítása. |

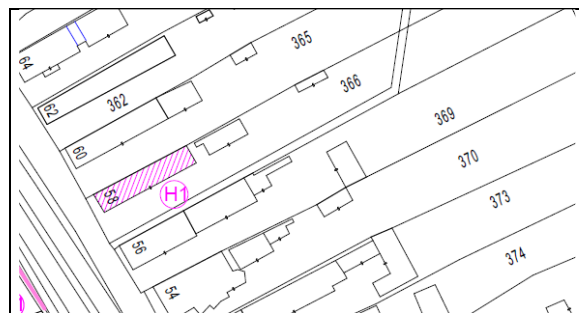
| HELYRAJZI SZÁM | VÉDETTSÉG |
|---|---|
| 366 hrsz. | H1 |

| VÉDENDŐ ÉRTÉKEK | KORREKCIÓS JAVASLATOK |
|---|---|
| A fésűs beépítésű telken, az utcavonalra épült csonkatornácós hagyományos lakóház a település egyik legkorábbi épülettípusa. Az épület tömege, nyílásrendje eredeti állapotú, védendő érték. Utcai ablakait kicserélték és redőnyökkel látták el. | A következő felújításkor az utcai ablakok cseréje zsalugáteresre. Homlokzat felújítás. Az utcai idomacél kerítés cseréje léckerítésre. |

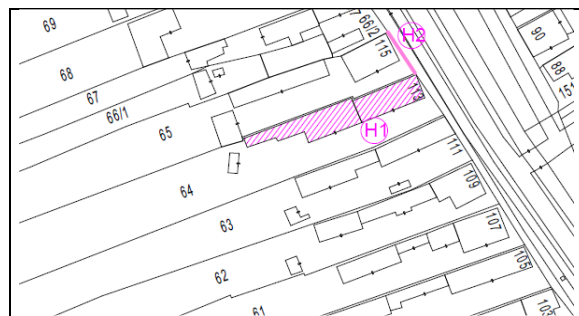
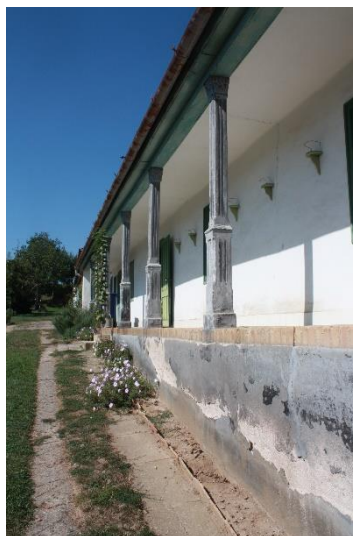
| HELYRAJZI SZÁM | VÉDETTSÉG |
|---|---|
| 64 hrsz. | H1 |

| VÉDENDŐ ÉRTÉKEK | KORREKCIÓS JAVASLATOK |
|---|---|
| A fésűs beépítésű telken álló előregyártott beton tornácoszlopos lakóház, folytatásában a szintén hasonló tornácos gazdasági épülettel jellemző építészeti egységet alkot. Az épületek tömege, nyílásrendje és nyílászárói eredeti állapotúak, védendő értékek a lakóház melletti kerekes kúttal együtt. | Az utcai kerítés cseréje az épületekhez illeszkedőre. |

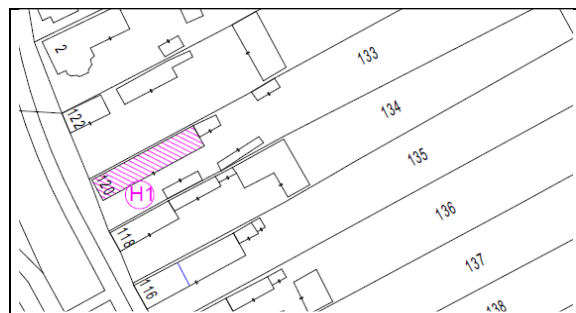
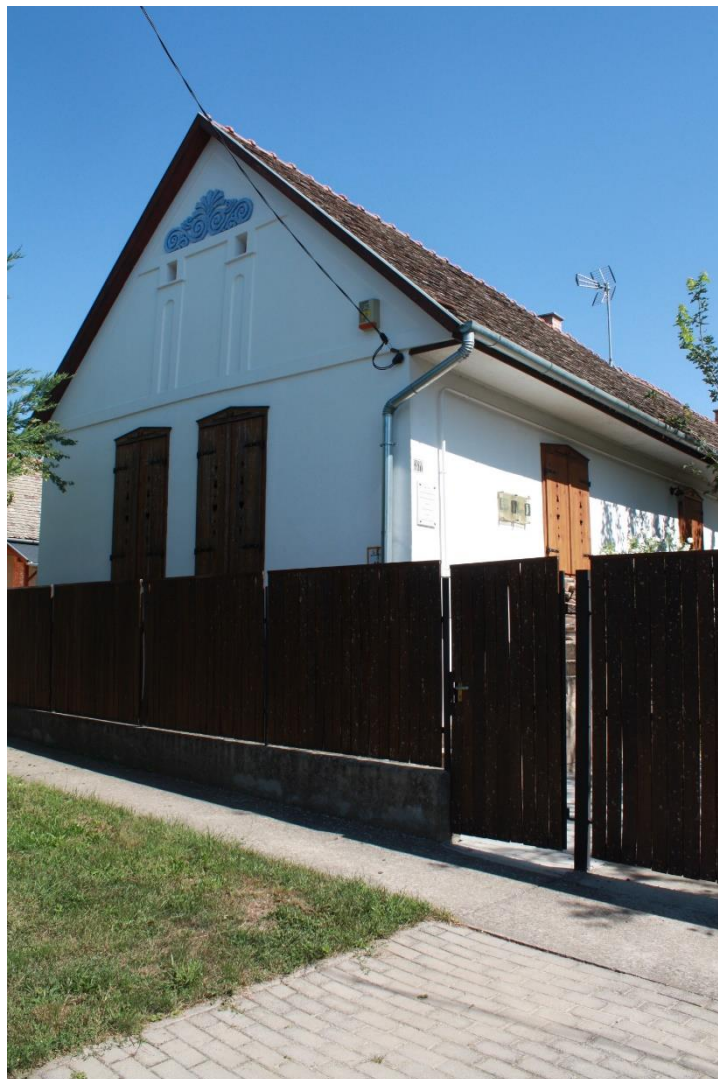
| HELYRAJZI SZÁM | VÉDETTSÉG |
|---|---|
| 133 hrsz. | H1 |

| VÉDENDŐ ÉRTÉKEK | KORREKCIÓS JAVASLATOK |
|---|---|
| A fésűs beépítésű hagyományos csonka tornácos lakóház tömege, nyílásrendje, héjalása és oromfalának vakolati architektúrája eredeti állapotú. Védendő értékek. Ablakainak zsalugáttereit már új, de hagyományörző szerkezetre cserélték. Felújított állapotban van. | |

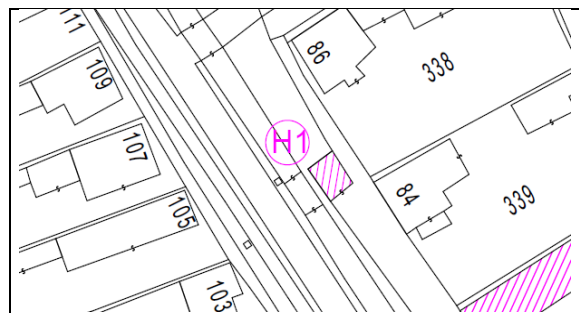
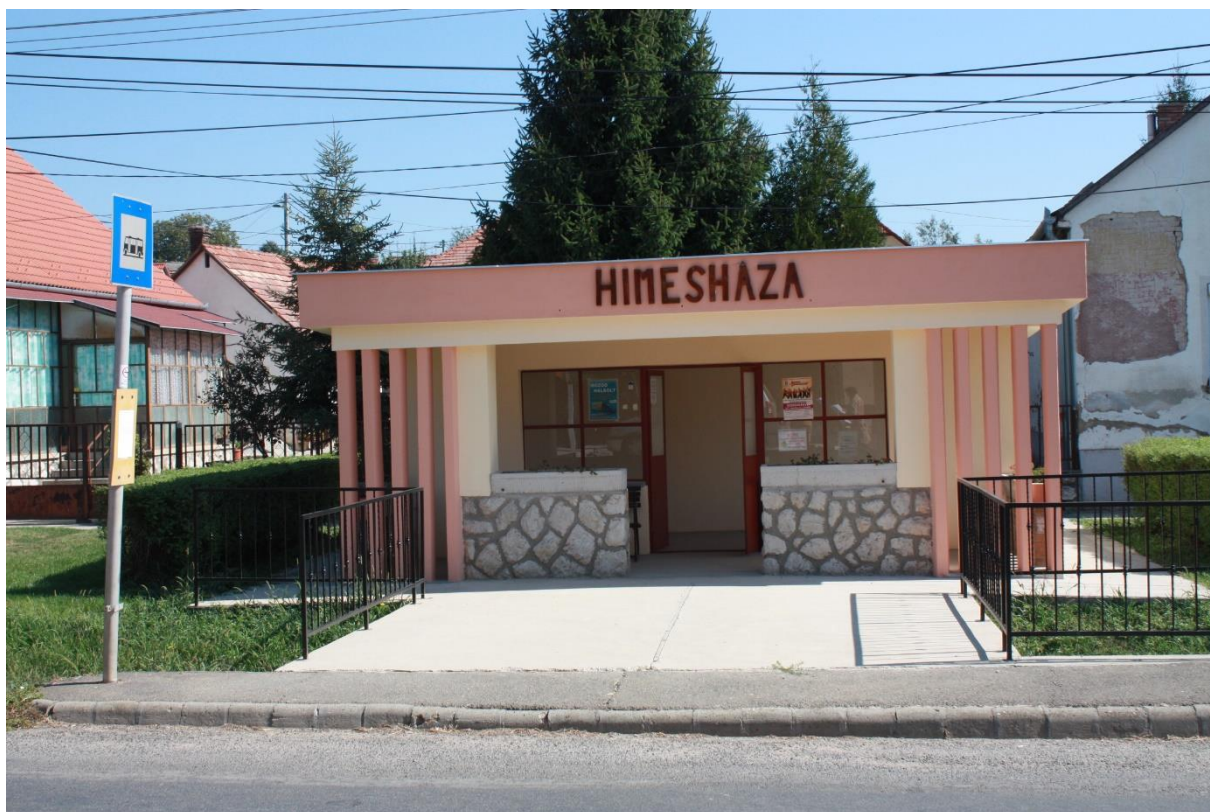
| HELYRAJZI SZÁM | VÉDETTSÉG |
|---|---|
| 383 hrsz. | H1 |

| VÉDENDŐ ÉRTÉKEK | KORREKCIÓS JAVASLATOK |
|---|---|
| Az 1970-es években épült buszváró lapostetős tömege, nyílásrendje, nyílászárói és homlokzati anyaghasználata túlélte az évtizedeket. Védendő az épület egésze. Felújított állapotú. | |

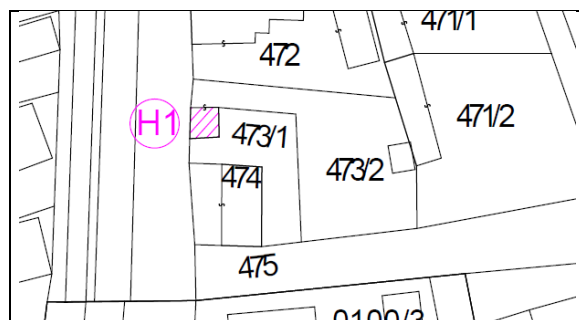
| HELYRAJZI SZÁM | VÉDETTSÉG |
|---|---|
| 473/2 hrsz. | H1 |

| VÉDENDŐ ÉRTÉKEK | KORREKCIÓS JAVASLATOK |
|---|---|
| A főutca mellett álló egyszerű tömegű, fa oromfalas és tömör kapus volt tűzoltószertár a település egyedi értéke. Védendő érték az épület egésze. | A deszka felületek felújítása. |

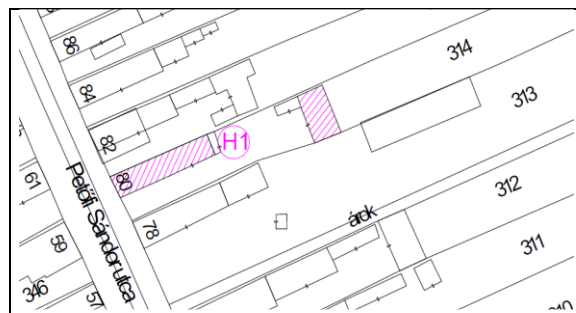
| HELYRAJZI SZÁM | VÉDETTSÉG |
|---|---|
| 314 hrsz. | H1 |

| VÉDENDŐ ÉRTÉKEK | KORREKCIÓS JAVASLATOK |
|---|---|
| A fésűs beépítésű hagyományos csonka tornácos lakóház, a keresztben álló gazdasági épülettel, valamint a léckerítéssel jellemző építészeti egységet alkot. Védendő érték a teljes épületegyüttes. Karbantartott állapotban van. | A következő felújításkor az utcai ablakok és redőnyök cseréje a településen jellemző kisebb fa ablakokra és zsugáterekre. |

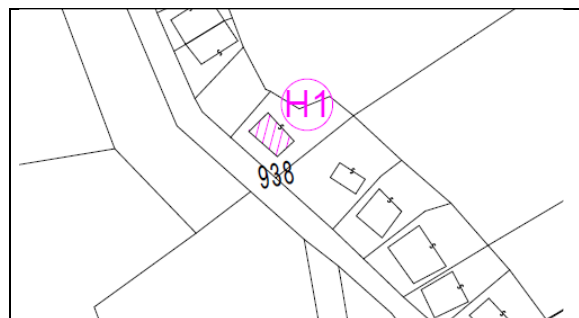
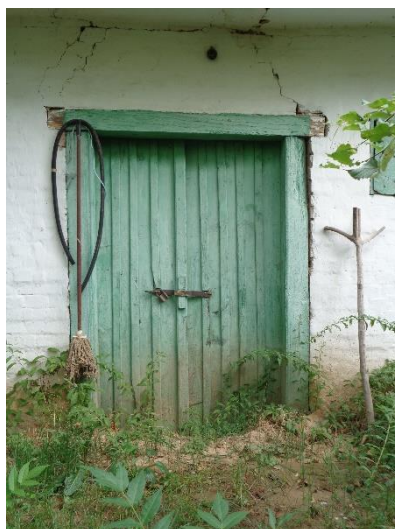
| HELYRAJZI SZÁM | VÉDETTSÉG |
|---|---|
| 938 hrsz. | H1 |

| VÉDENDŐ ÉRTÉKEK | KORREKCIÓS JAVASLATOK |
|---|---|
| Az utcavonallal párhuzamosan épült nyeregtetős tornác nélküli egyszerű présház jellemző a település építészetére, bejárata mellett egy zsalus ablak található. Védendő érték az épület tömege, nyílásrendje és nyílászárói. | Felújítás. |

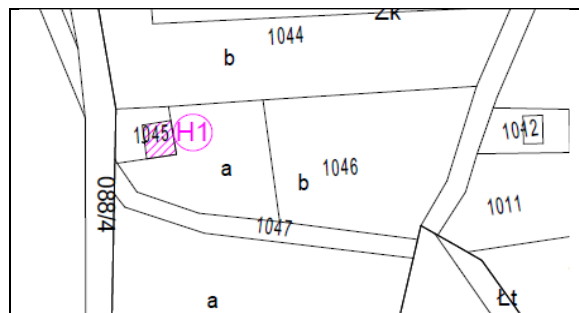
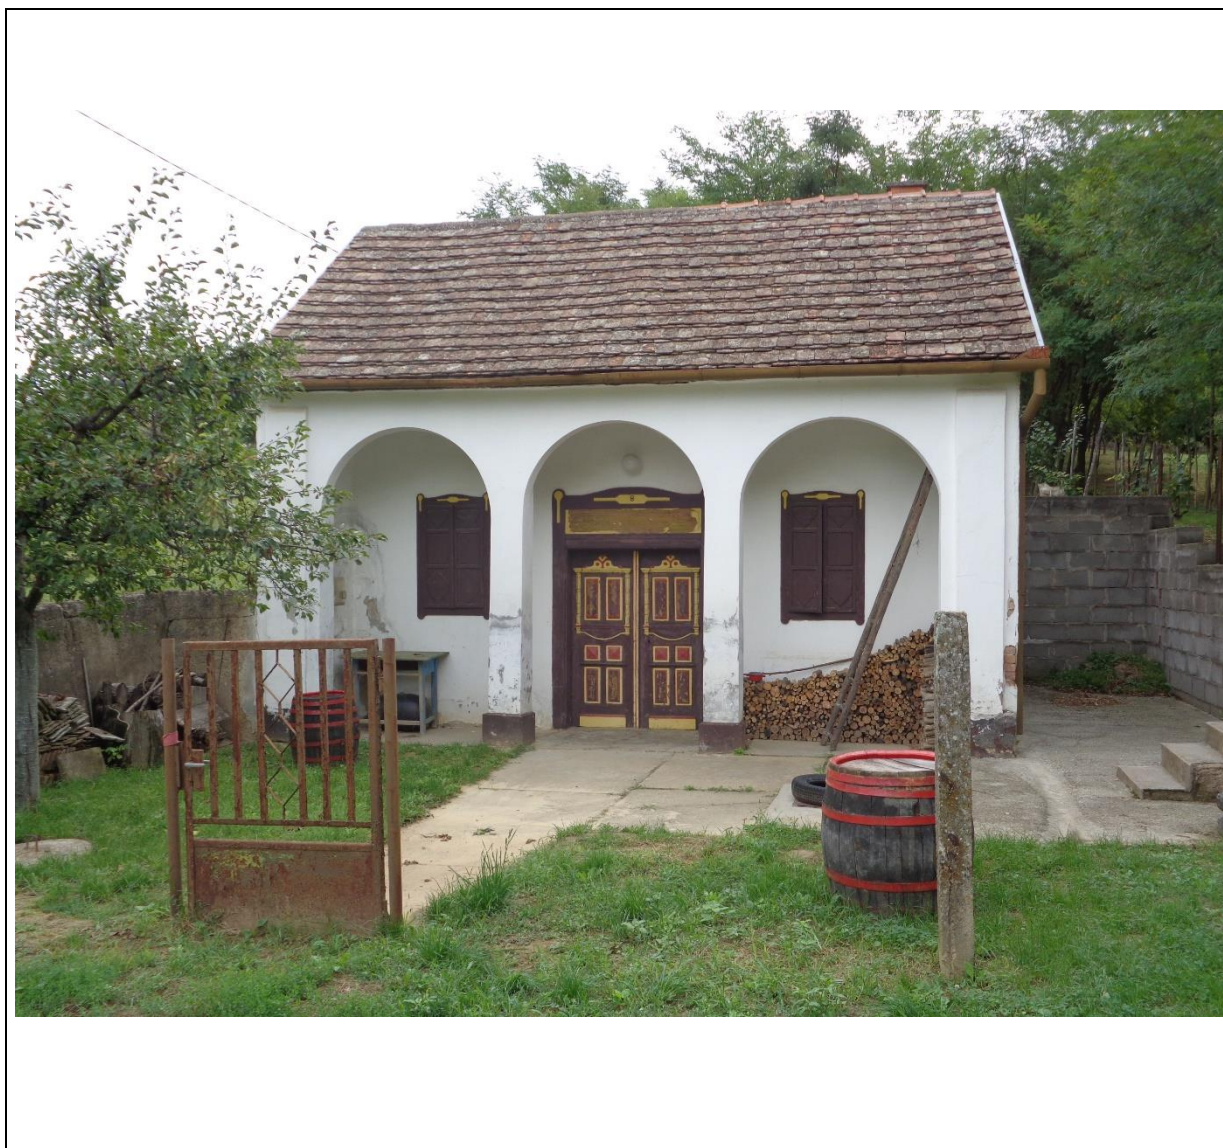
| HELYRAJZI SZÁM | VÉDETTSÉG |
|---|---|
| 1045 hrsz. | H1 |

| VÉDENDŐ ÉRTÉKEK | KORREKCIÓS JAVASLATOK |
|---|---|
| Az utcavonallal párhuzamosan álló nyeregtetős falazott pilléres íves záradéktornáccal épült présház jellemző a település építészetére, bejárata mellett egy-egy zsalus ablak található. Védendő érték az épület tömege, nyílásrendje és nyílászárói. Karbantartott állapotú. | |
