# **HIMESHÁZA KÖZSÉG HELYI ÉRTÉKVÉDELMI KATASZTERE**

**5. MELLÉKLET**

**a településkép védelméről szóló 7/2017.(XII.30.) önkormányzati rendelethez**

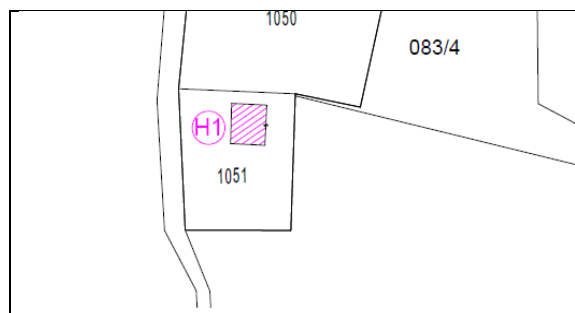
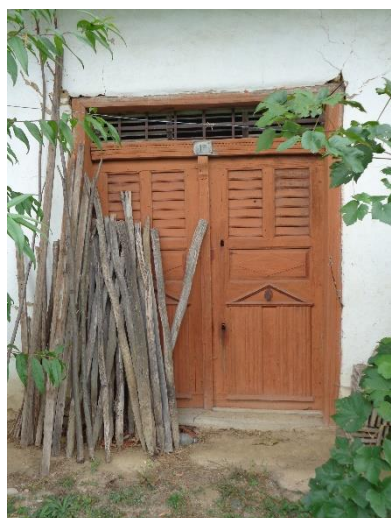
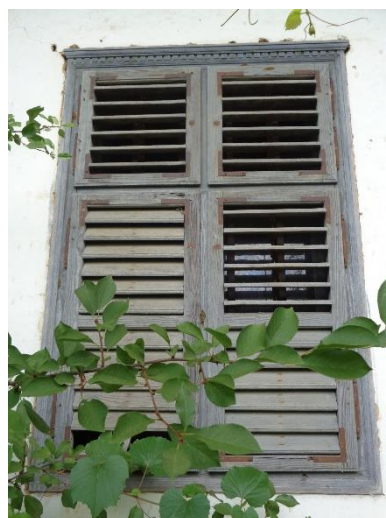
| HELYRAJZI SZÁM | VÉDETTSÉG |
|---|---|
| 1051 hrsz. | H1 |

| VÉDENDŐ ÉRTÉKEK | KORREKCIÓS JAVASLATOK |
|---|---|
| Az utcavonallal párhuzamosan álló nyeregtetős falazott pilléres tornáccal épült présház jellemző a település építészetére, bejárata mellett egy-egy zsalus ablak található. Védendő érték az épület tömege, nyílásrendje és nyílászárói. | Homlokzat és nyílászáró felújítás. |

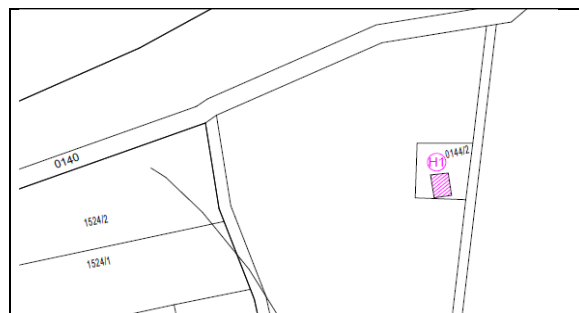
| HELYRAJZI SZÁM | VÉDETTSÉG |
|---|---|
| 0144/2 hrsz. | H1 |

| VÉDENDŐ ÉRTÉKEK | KORREKCIÓS JAVASLATOK |
|---|---|
| Az utcavonallal párhuzamosan álló nyeregtetős falazott pilléres tornáccal épült présház jellemző a település építészetére, bejárata mellett egy-egy zsalus ablak található. Védendő érték az épület tömege, nyílásrendje és nyílászárói. Tetőfedését hornyolt piros cserépfedésre cserélték. | Nyílászárók felújítása. |

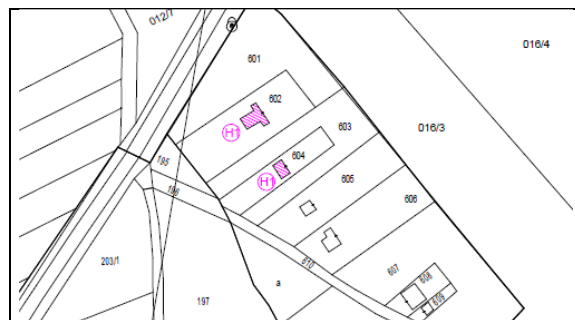
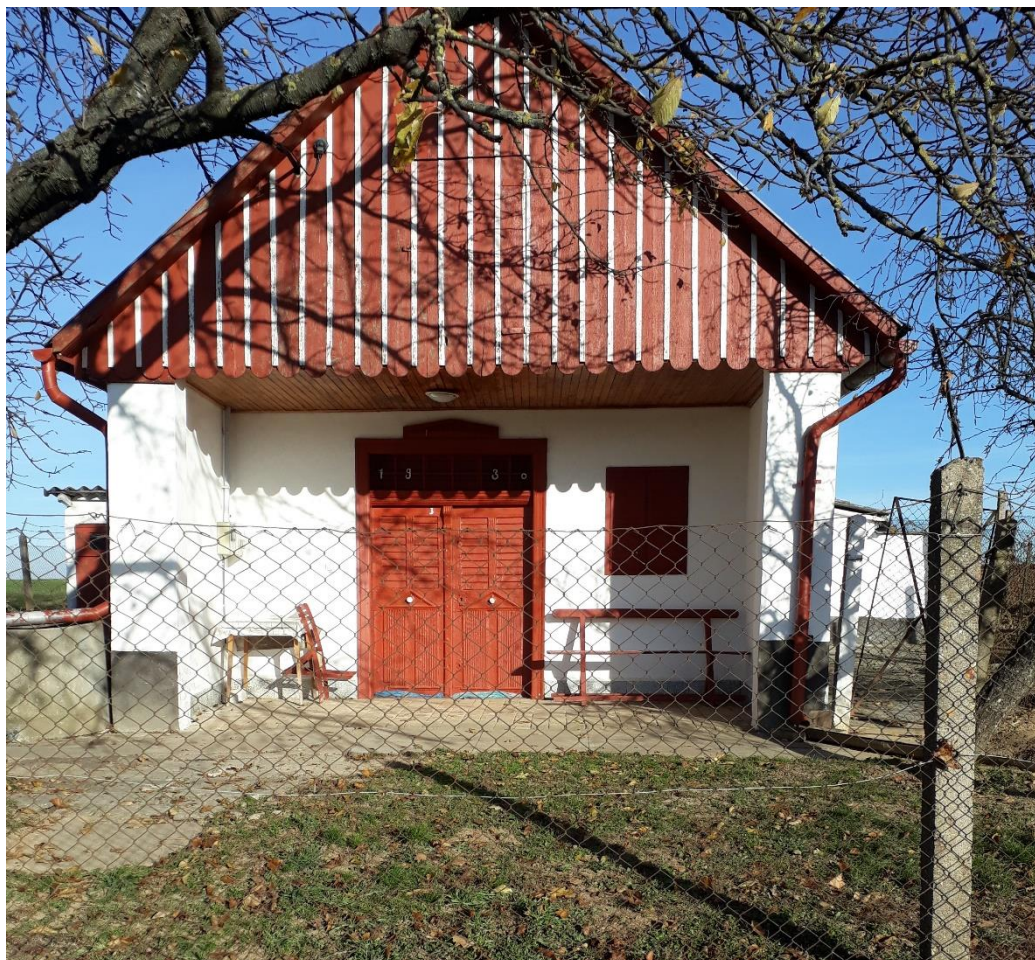
| HELYRAJZI SZÁM | VÉDETTSÉG |
|---|---|
| 602 hrsz. | H1 |

| VÉDENDŐ ÉRTÉKEK | KORREKCIÓS JAVASLATOK |
|---|---|
| Az 1900-as évek elején az utcavonalra merőleges nyeregtetővel, fa oromzattal épült egyszerű tömegű tornácos présház eredeti állapotú. A középén elhelyezett felül szellőzős széles bejárati ajtaja mellett egy zsalus ablakokat helyeztek el. Védendő érték az épület egésze. | |

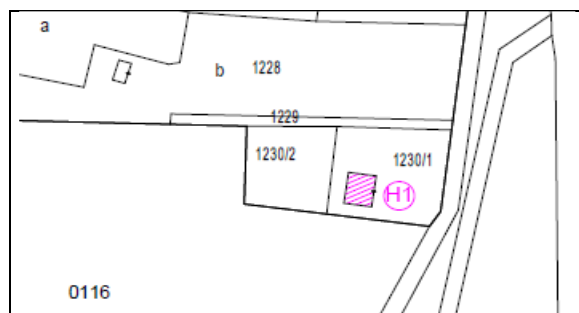
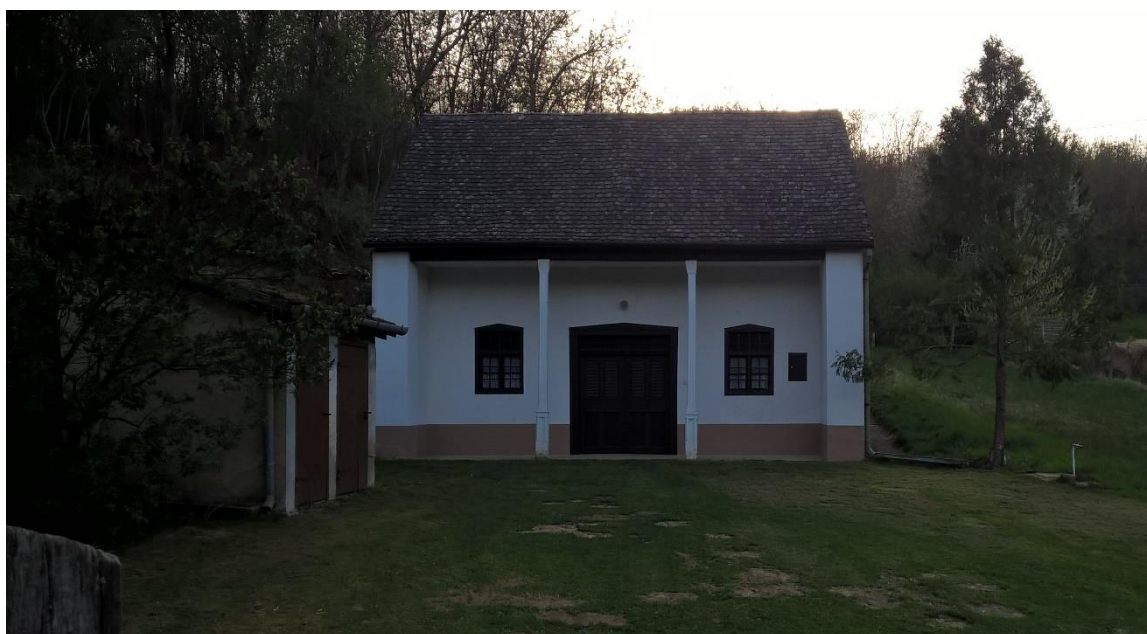
| HELYRAJZI SZÁM | VÉDETTSÉG |
|---|---|
| 1230/1 hrsz. | H1 |

| VÉDENDŐ ÉRTÉKEK | KORREKCIÓS JAVASLATOK |
|---|---|
| Az utcavonallal párhuzamosan épült nyeregvetős faoszlopos tornácos présház jellemző a település építészetére, kapuja mellett egy-egy ablak található. Védendő érték az épület tömege, nyílásrendje és nyílászárói. Felújított állapotban van. | |

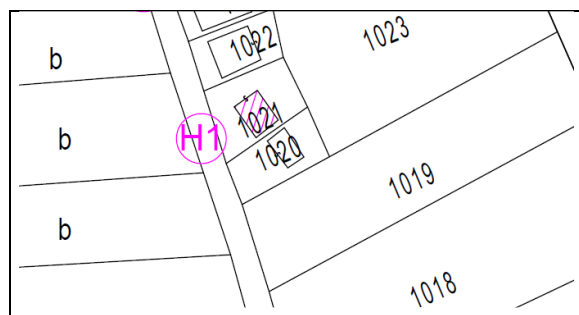
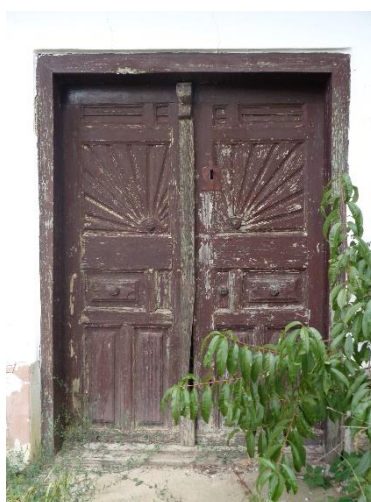
| HELYRAJZI SZÁM | VÉDETTSÉG |
|---|---|
| 1021 hrsz. | H1 |

| VÉDENDŐ ÉRTÉKEK | KORREKCIÓS JAVASLATOK |
|---|---|
| Az utcavonallal párhuzamosan épült nyeregtetős tornác nélküli présház jellemző a település építészetére, kapuja mellett egy zsalus ablak található. Védendő érték az épület tömege, nyílászárnya és nyílászárói. | Felújítás. |

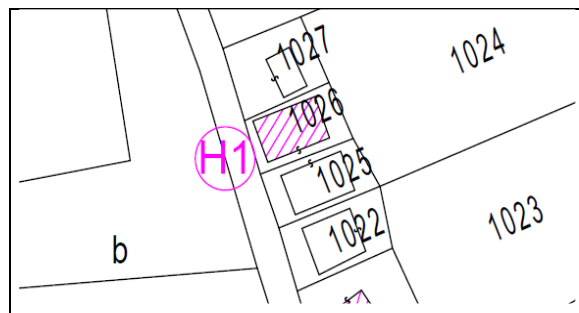
| VÉDENDŐ ÉRTÉKEK | KORREKCIÓS JAVASLATOK |
|---|---|
| Az 1900-as évek elején az utcavonalra merőleges nyeregtetővel, fa oromzattal épült egyszerű tömegű tornácos présház eredeti állapotú. A középben elhelyezett felül szellőzős széles bejárati ajtaja mellett kétoldalt egyszárnyú zsalus ablakokat helyeztek el. Védendő érték az épület egésze. | Felújítás. |

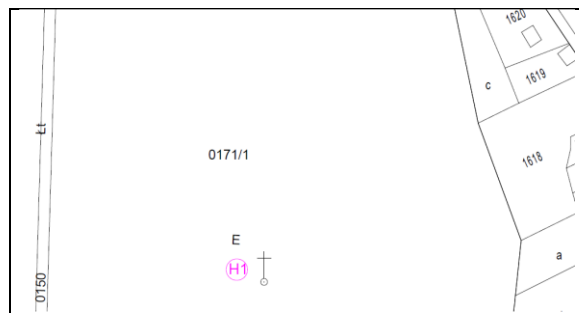
| HELYRAJZI SZÁM | VÉDETTSÉG |
|---|---|
| 0171/1 hrsz. | H1 |

| VÉDENDŐ ÉRTÉKEK | KORREKCIÓS JAVASLATOK |
|---|---|
| A külterületen található kő kereszt egykor a település határait jelölte ki. Védendő érték. | Felújítás. |

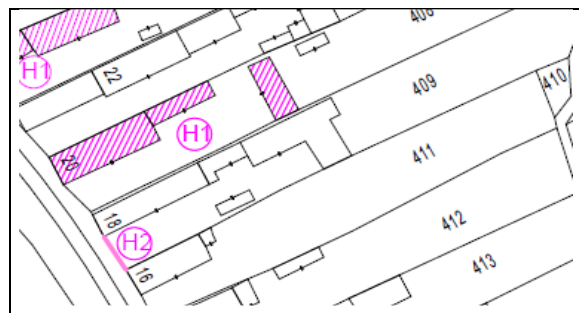
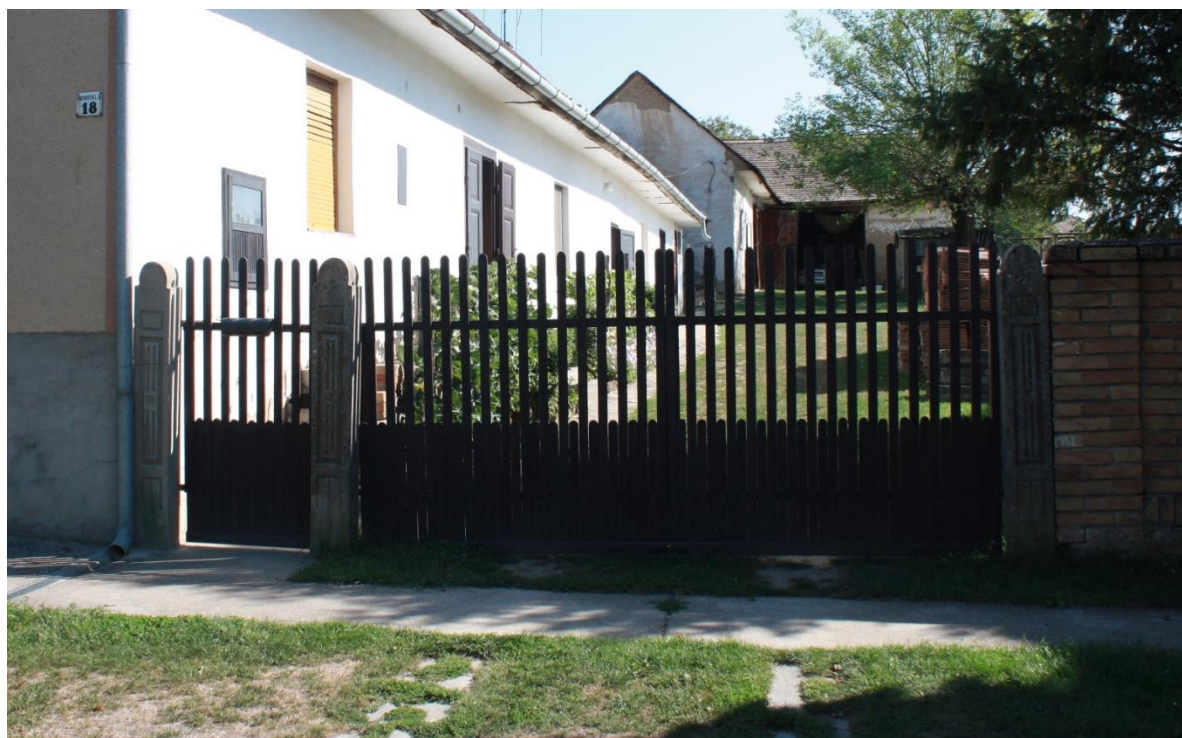
| HELYRAJZI SZÁM | VÉDETTSÉG |
|---|---|
| 409 hrsz. | H2 |

| VÉDENDŐ ÉRTÉKEK | KORREKCIÓS JAVASLATOK |
|---|---|
| Az előregyártott beton kerítésoszlopok használata jellemző a település építészetére, védendő érték. A kapukat az 1900-as évek második felében lakatos szerkezetre cserélték. | |

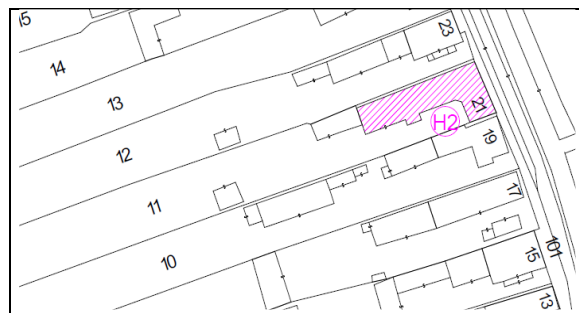
| HELYRAJZI SZÁM | VÉDETTSÉG |
|---|---|
| 11 hrsz. | H2 |

| VÉDENDŐ ÉRTÉKEK | KORREKCIÓS JAVASLATOK |
|---|---|
| A napjainkban átalakított épület hármasként osztású vésett fa kapuja védett egyedi érték. | Felújítás. |

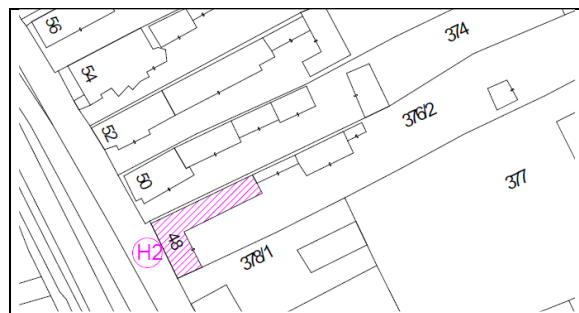
| HELYRAJZI SZÁM | VÉDETTSÉG |
|---|---|
| 376/2 hrsz. | H2 |

| VÉDENDŐ ÉRTÉKEK | KORREKCIÓS JAVASLATOK |
|---|---|
| A település egyetlen utcavonallal épült történeti lakóházának íves áthajtó kapujának homokkő keretezése és vésett fa kapuja védett egyedi érték. | A homokkő keretek sürgős szakszerű falújítása. |

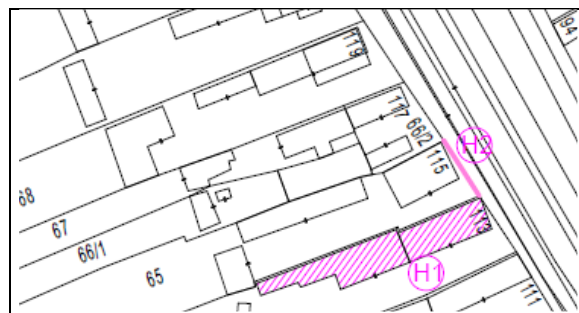
| HELYRAJZI SZÁM | VÉDETTSÉG |
|---|---|
| 65 hrsz. | H2 |

| VÉDENDŐ ÉRTÉKEK | KORREKCIÓS JAVASLATOK |
|---|---|
| Az 1900-as évek első felében készült kovácsoltvas kapuk a napjainkban épült kerítésbe vissza lettek építve, védendő érték. | Állagmegóvás. |

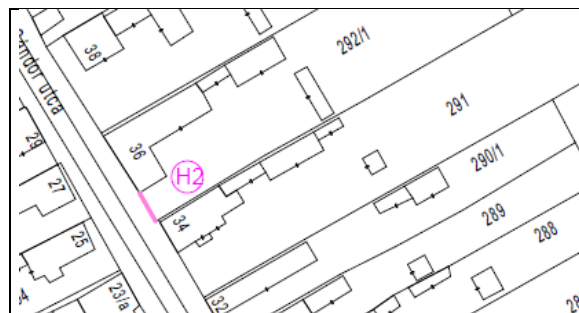
| HELYRAJZI SZÁM | VÉDETTSÉG |
|---|---|
| 292/1 hrsz. | H2 |

| VÉDENDŐ ÉRTÉKEK | KORREKCIÓS JAVASLATOK |
|---|---|
| Az előregyártott beton kerítésoszlopok használata jellemző a település építészetére, védendő érték. A kapukat az 1900-as évek második felében lakatos szerkezetre cserélték. | A kapuk cseréje a településen megtalálható minták alapján tömör deszka, vagy kovácsoltvas anyagúakra. |

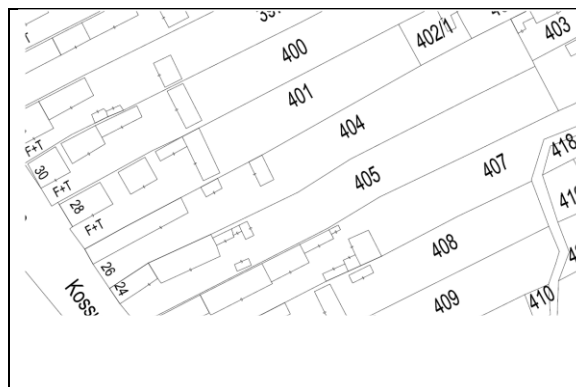
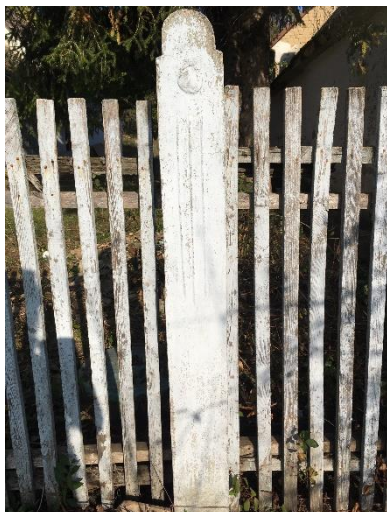
| HELYRAJZI<br>SZÁM | VÉDETTSÉG |
|---|---|
| 404 | H1 |

| VÉDENDŐ ÉRTÉKEK | KORREKCIÓS JAVASLATOK |
|---|---|
| <p>Különleges értéke a portának, hogy a lakóházzal együtt a gazdasági épületek (pajta-istálló, pince) és az eredeti léckerítés is megmaradtak eredeti mivoltukban, így teljes egészében mutatja a hagyományos porta képét.</p> <p>A vályogépítésű lakóház belső elrendezése az eredeti háromosztatú elrendezését őrzi. A tornác a környéki 'langhaus'-okéhoz hasonlóan széles ereszkilógatással épült. Tornác-oszlopok nincsenek, ami a kevésbé módos családoknál volt jellemző. Téglaburkolata az eredeti formájában megmaradt, mindenképp védendő. A tornác nyílászárói is megőrzendő értékek. Feltehetőleg szintén a környékre jellemző pólyás földémmel (viklifás) rendelkezik a ház.</p> <p>Az utcai homlokzat nyílászárói a 70-80-as években cserélve lettek.</p> <p>Az istálló nyílásai, szegmensíves áthidalásai védendő értéket képviselnek. A meglepően nagyméretű pince-építmény különleges elem mind méretei, mind pedig építéstechnológiája miatt. Kevés megmaradt hasonlóval lehet találkozni.</p> <p>Az utcai kerítés díszes oszlopai és lécezése településképi szempontból meghatározóak, elválaszthatatlan része az utcai homlokzatnak. A település szempontjából különösen értékes összképet mutat.</p> | <p>Karbantartás, felújítás, állagmegóvás.</p> <p>Az omlásveszély miatt lebontott hátsó járszol visszaépítése javasolt.</p> <p>Az utcai nyílászárók visszaállítása javasolt helyi példák alapján. A padlás-szellőzőkkel és helyi minták alapján gyártott zsalugáterekkel (amik feltehetően ezen a házon is lehettek) tökéletesen tükrözné a tájegységre jellemző homlokzati struktúrát.</p> |

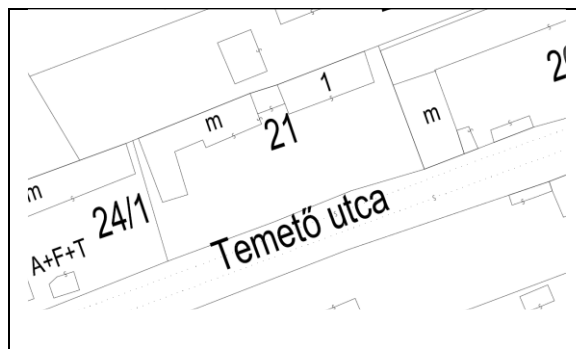
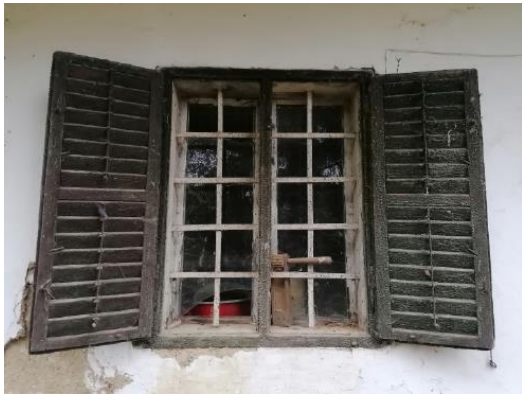
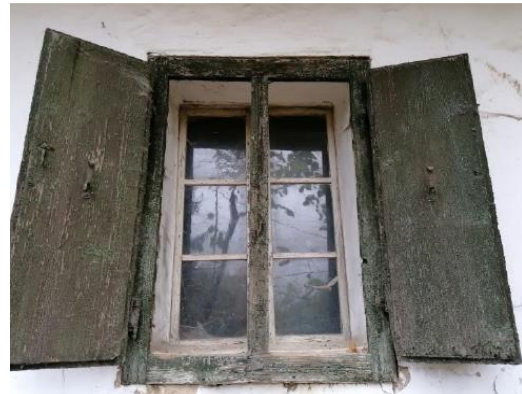
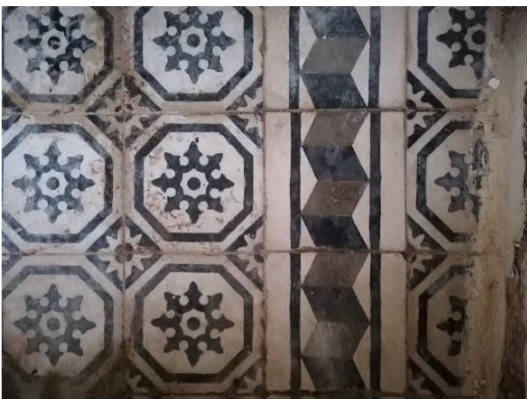
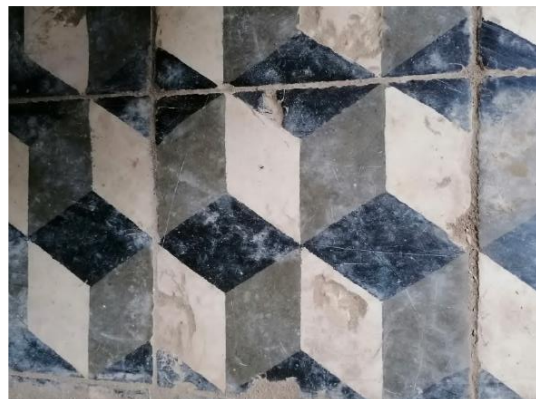
| HELYRAJZI<br>SZÁM | VÉDETTSÉG |
|---|---|
| 21 | H1 |

| VÉDENDŐ ÉRTÉKEK | KORREKCIÓS JAVASLATOK |
|---|---|
| <p>Az ingatlan beépítése sajátos, az általában utcára merőleges gerincű épületekkel beépült szalagtelkek helyett itt utcával párhuzamos beépítést látunk, az épület tornáca néz az utcára.</p> <p>Az egymásba nyíló helyiségekből álló négyosztatú elrendezés a sváb hagyományokat tükrözi.</p> <p>A környékre jellemző 'langhaus' típus szerényebb változatát képviseli, ahol a tornácot nem oszlopok szegélyezik, hanem a födémszerkezet jelentős túlnyújtása nyújt védelmet a tornác számára.</p> <p>A tornác téglaburkolata és a helyiségek díszes cementlap burkolata értékesek, őrzendők.</p> <p>A nyílászárók eredeti pallótokos szerkezetek, zsalugáterrel, illetve részben ősi, ácsolt spalettával rendelkeznek, eredeti vasalatokkal.</p> <p>Az udvaron álló kút kávája maradt fenn, a környékre jellemző szerkezettel.</p> | <p>Teljeskörű karbantartás, felújítás, állagmegóvás – a sérült tetőszerkezet helyreállítása.</p> <p>A nyílászárók javítása, újragyártása - az eredeti vasalatok megtartásával.</p> <p>A kert kitisztítása, karbantartása, vízelvezetés rendezése.</p> <p>A kútház visszaépítése környékbeli autentikus példák alapján.</p> |

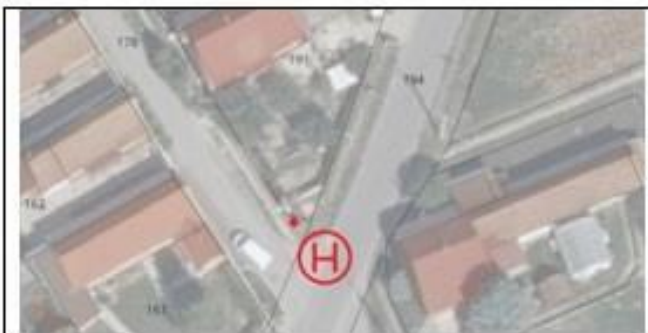
| 178 | H1 |

| A múlt század elején állított szoborfülke, amely része a településképek, védendő érték. |
