## Villány Város helyi védelem alatt álló építészeti elemeinek jegyzéke

## ÉRTÉKLELTÁR FELÜLVIZSGÁLAT

V I L L Á N Y

Készült: 2019

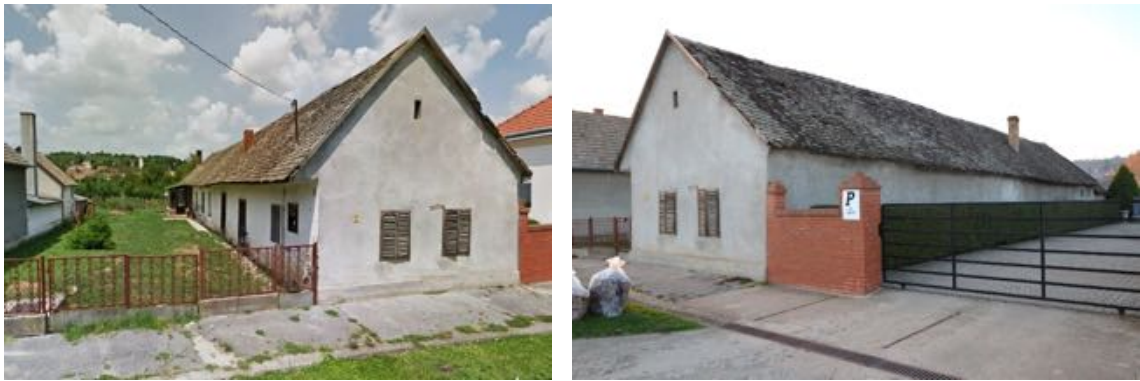
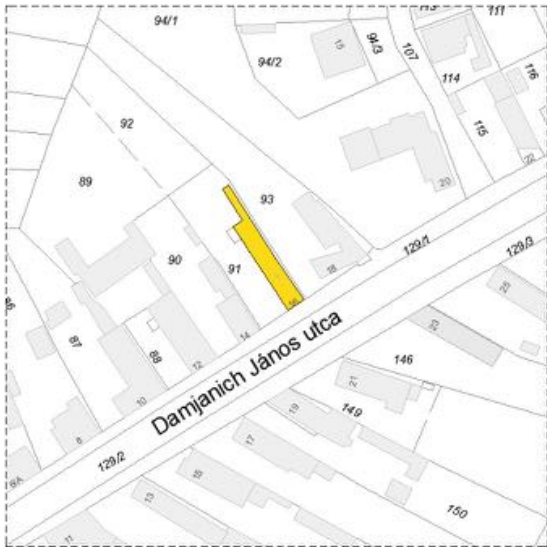
| 5. | Cím/Funkció | Helyrajzi szám | Védettség |
|---|---|---|---|
| <b>Védendő érték</b><br><p>A XIX. sz. második felében utcára merőleges nyeregtetővel épült lakóház keskeny hagyományos tömege, oldaltornác nélküli széles eresz alatti udvari nyílásrendje kétablakos utcai homlokzata településtörténeti helyi építészeti érték.</p> | | | |

| 5. | Cím/Funkció | Helyrajzi szám | Védettség |
|---|---|---|---|
| <b>Korrektíós javaslat</b><br><p>Az épület állapota átlagos, megtartása érdekében rendszeres karbantartás szükséges.<br/> Az épület homlokzatait simított felületen fehér meszeléssel javasoljuk felújítani, a nyílászárókat okker vagy zöld színre célszerű mázolni. Jelenlegi fémkerítése és kapuja épített tömör téglakerítésre és igényesebb fa vagy fém kapura cserélendő.</p> | | | |

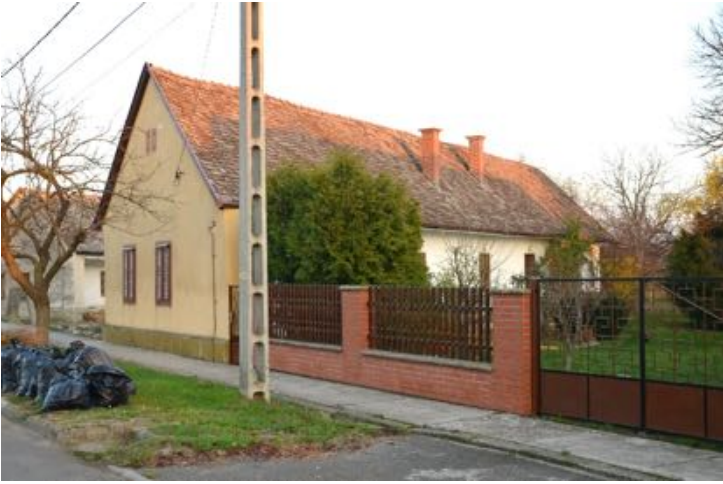
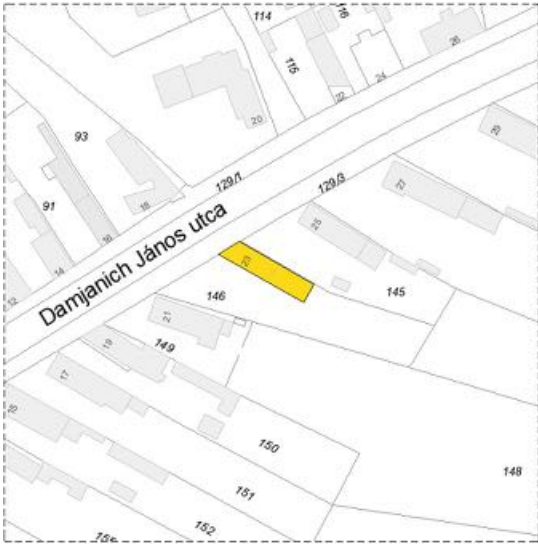
| 6. | Cím/Funkció | Helyrajzi szám | Védettség |
|---|---|---|---|
| <p><b>Védendő érték</b></p> <p>A XIX. századi térképeken már szereplő lakóház viszonylag meredek tetőhajlásszöge korai épületet sejtet.</p> <p>A fésűs beépítésű lakóház tömege, megőrzött nyílásrendje, széles ereszalja védendő helyi építészeti értéket jelent.</p> | | | |

| 6. | Cím/Funkció | Helyrajzi szám | Védettség |
|---|---|---|---|
| <p><b>Korrekciós javaslat</b></p> <p>Az épület jó állapotú.</p> <p>Felújítás esetén vizsgálandó az épület tetőszerkezete, annak jellege. Törekedni kell a „gang” utcai befalazá-sának eltávolítására. A tömör téglakerítésben levő léckerítés és nem túl nívós fémkapu igényesebb fa vagy fémkapura cserélendő.</p> | | | |

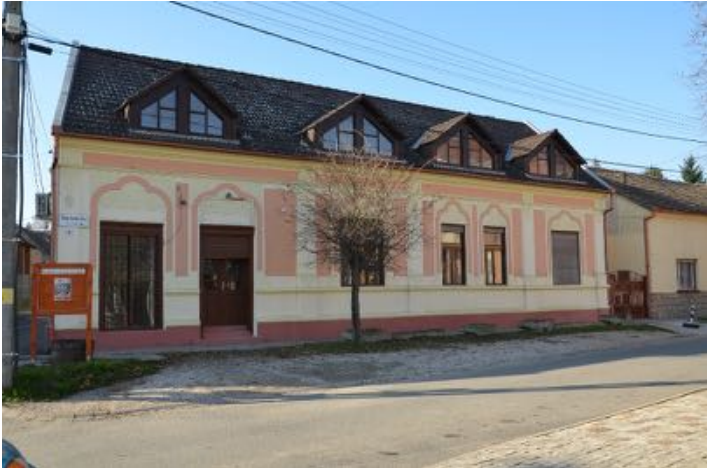
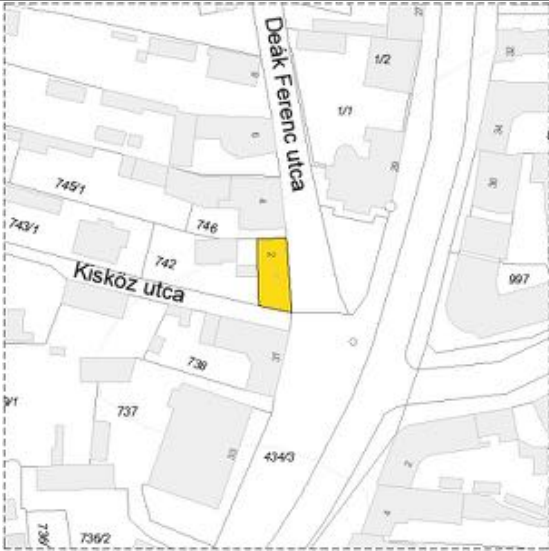
| 10. | Cím/Funkció | Helyrajzi szám | Védettség |
|---|---|---|---|
| <b>Védendő érték</b><br><p>A Deák Ferenc utca elején, a Polgármesteri Hivatal épületének közvetlen közelében elhelyezkedő, az utcával párhuzamos gerincű, nagyméretű volt nagypolgári lakóház. Eredetileg kékfestő műhely és lakóház. A homlokzati nyílásosztás nagyobb részben őrzi az eredeti formát, a tetőfelépítmények utólagos, az eredeti osztáshoz szépen illesztett elemek, melyek által lehetővé válik a nagyméretű tetőtér használata. A rizalitokkal és osztópárkányokkal tagolt homlokzat kontrasztos, ugyanakkor visszafogott színezése (rózsaszín-bordó-halvány sárga) jól illeszkedik az utcaképbe, kidolgozása igényes. Utcái homlokzata, eredeti nyílásrendje védendő.</p> | | | |

| 10. | Cím/Funkció | Helyrajzi szám | Védettség |
|---|---|---|---|
| <b>Korrekciós javaslat</b><br><p>Az épületet a főhomlokzat építészeti értéke miatt H2 helyi védelemre javasoljuk. Az épület felújított, jó állapotú, jelen formában őrzendő meg. A homlokzat felújításakor kevésbé kontrasztos, harmonikusabb homlokzatszínezés is elképzelhető.</p> | | | |

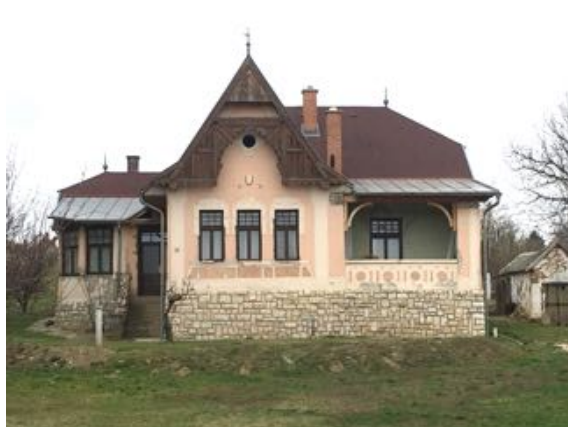
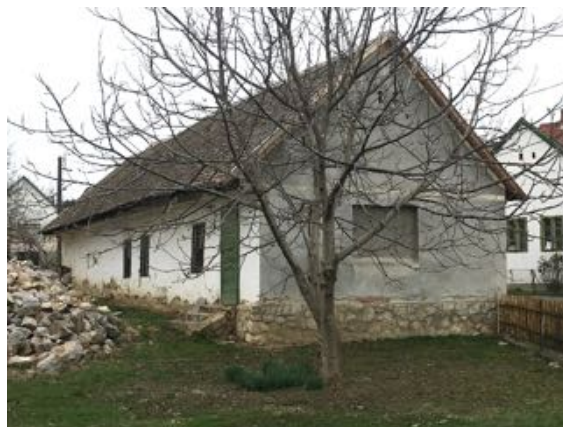
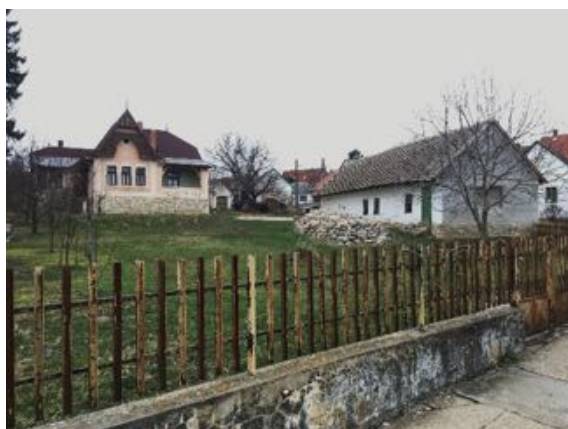
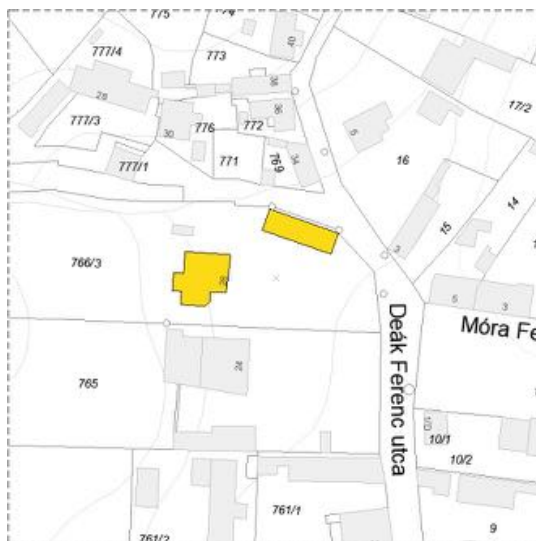
| | Cím/Funkció | Helyrajzi szám | Védettség |
|---|---|---|---|
| 14. | Deák Ferenc utca 26. – lakóház,<br>melléképület- | 766/3 | H2 |

A villaépület elfogadható állapotú, a melléképület leromlott állapotú, felújítandó.

A melléképület jelen formájában újítandó meg azzal, hogy az utcai homlokzaton az utólag beállított idegen hármas ablak helyett, két arányos, zsalugáteres álló ablak elhelyezését javasoljuk. Az ereszcsonna hiányzik, a további károsodások elkerülése végett ez mielőbb pótlendő. A jelenlegi igénytelen fémkerítés helyett nívósabb fém- vagy téglakerítés javasolt.

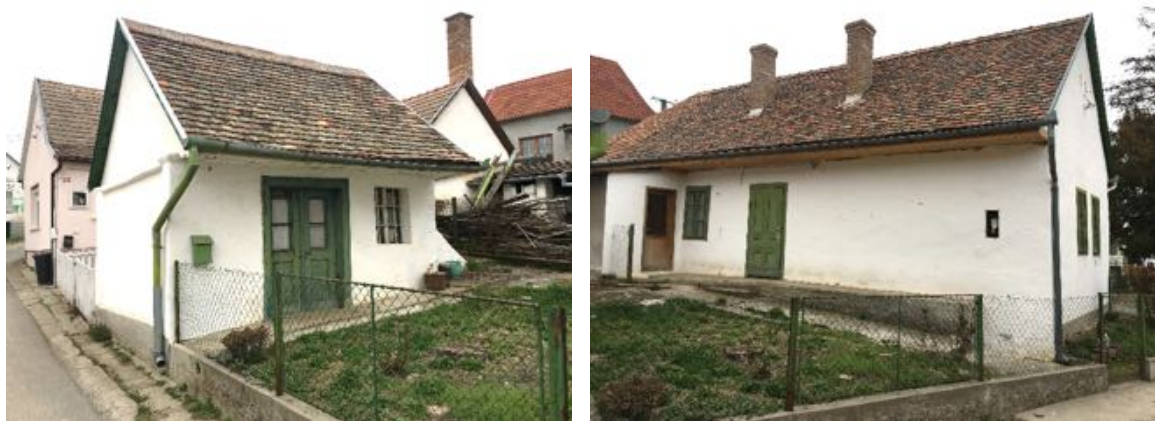
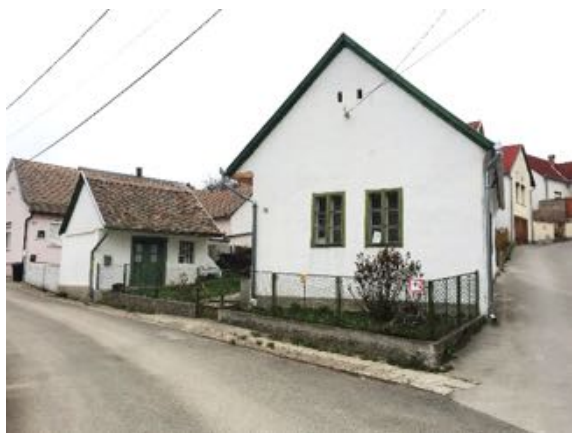
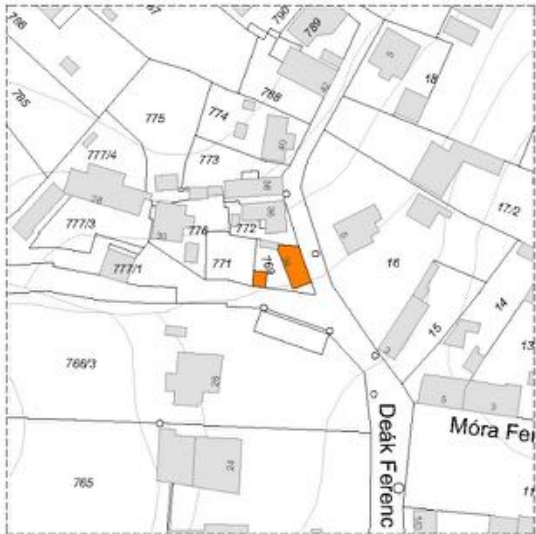
| 15. | Cím/Funkció | Helyrajzi szám | Védettség |
|---|---|---|---|
| | Deák Ferenc utca 34. – lakóház | 769 | H1 |

Az épület viszonylag jó állapotú, de az eredeti nyílászárók rossz állapotban vannak, javítandók vagy azonos osztású és kialakítású újakra cserélendők. A jelenlegi drótkerítés helyett igényesebb kerítés kialakítása javasolt.

Az épület jelen formában való fenntartásán túl javasolt a térfalat alkotó és a településre jellemző tömör falazott téglakerítés visszaépítése téglavörös meszeléssel.

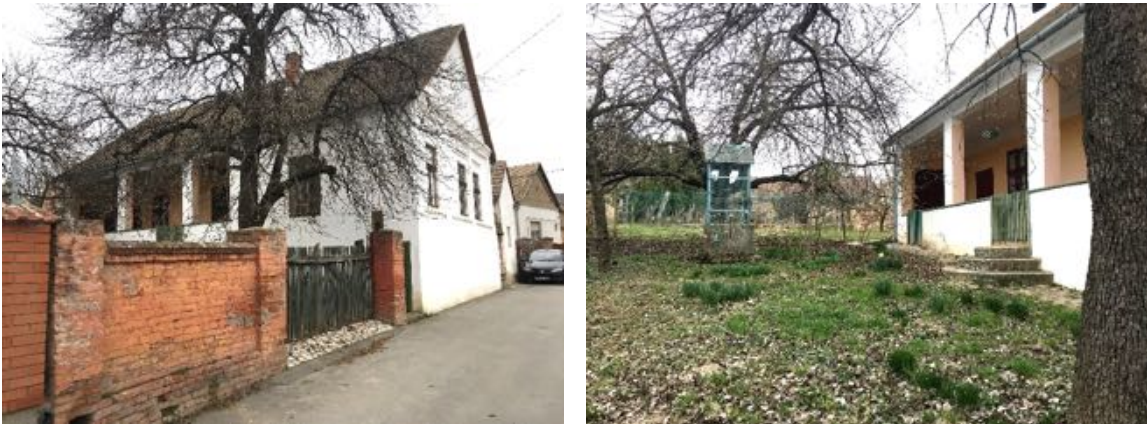
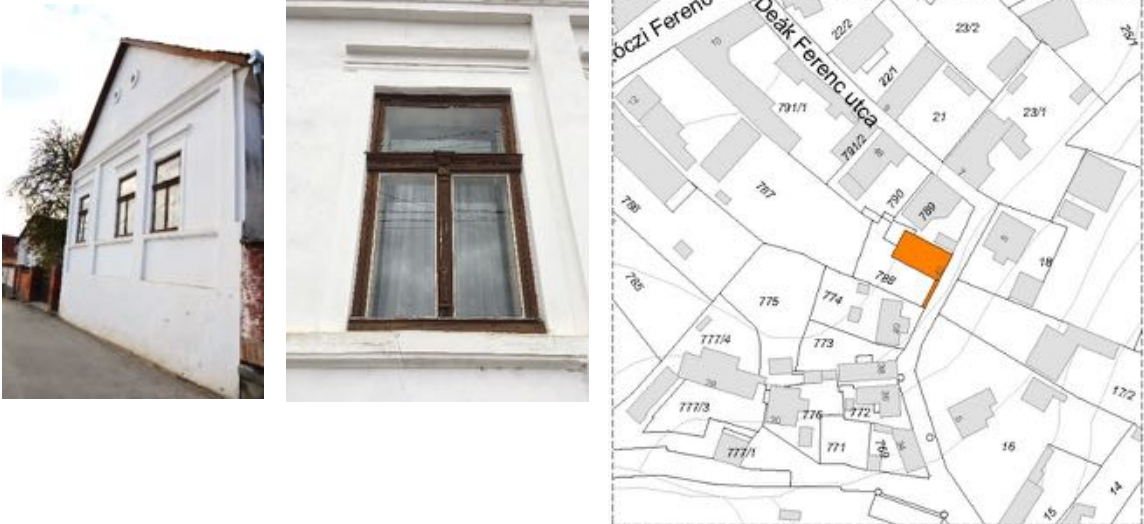
| 16. | Cím/Funkció | Helyrajzi szám | Védettség |
|---|---|---|---|
| <p>Az épület állapota elfogadható, megtartása érdekében rendszeres karbantartás javasolt. Az autentikus tömör téglakerítés és léckapu leromlott állapotú, felújítandó.</p> | | | |

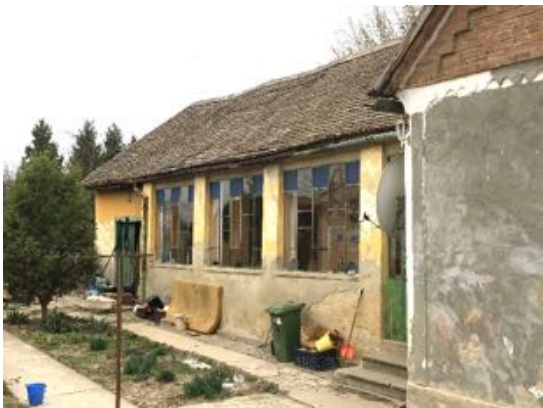
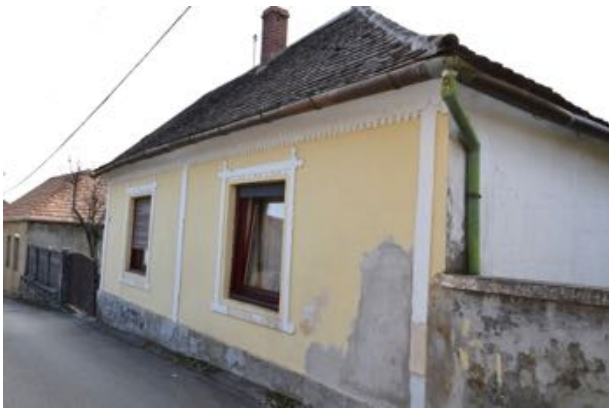
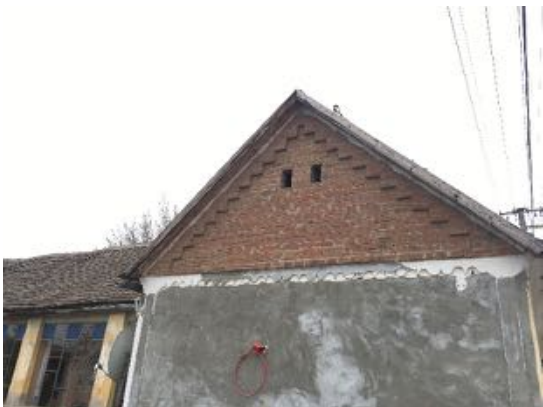
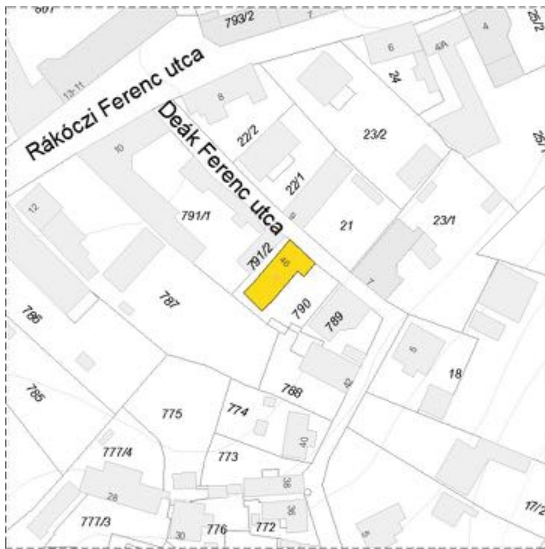
| 17. | Cím/Funkció | Helyrajzi szám | Védettség |
|---|---|---|---|
| | Deák Ferenc utca 46. – lakóház | 790 | H2 |

Az épület utcafronti, első részének állapota elfogadható, a hátsó, udvari rész leromlott állapotú, felújítandó.

Az eredeti nyílászárókat osztás nélküli, nagyméretű darabokra cserélték, melyek az utcai homlokzat eredeti jellegét jelentősen megváltoztatták. Az eredeti osztásnak megfelelő ablakok visszaállítása javasolt. A beton elemekből készült kerítés meszelése javasolt.

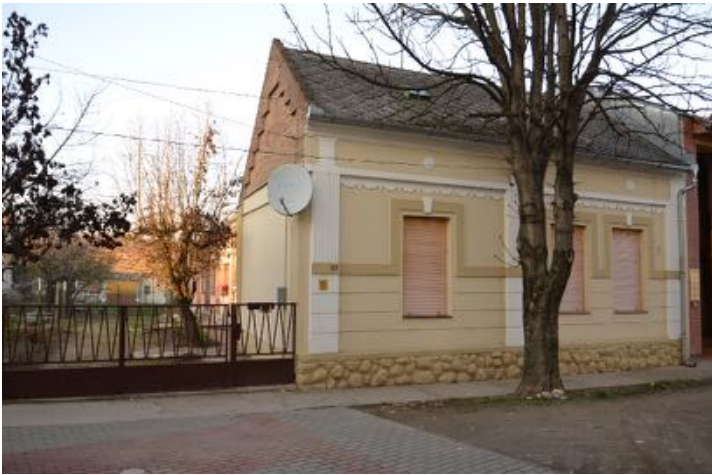
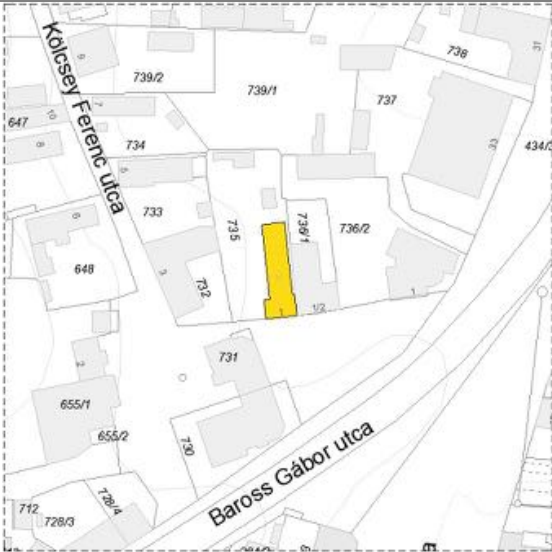
| 19. | Cím/Funkció | Helyrajzi szám | Védettség |
|---|---|---|---|
| <b>Korrekciós javaslat</b><br><p>Az épület felújított, jó állapotú, jelen formában őrizendő meg.</p> | | | |

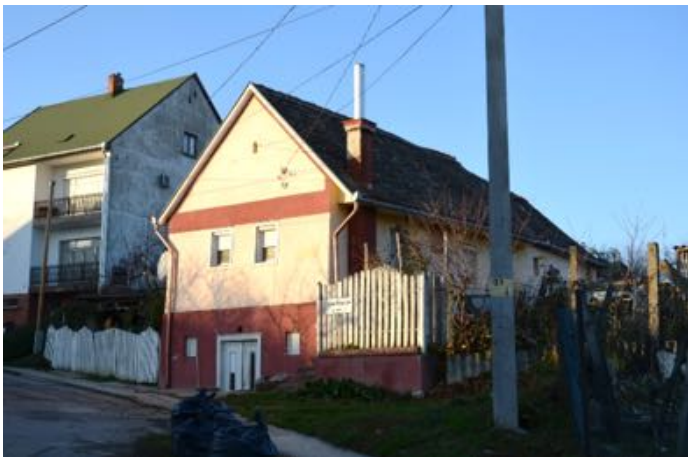
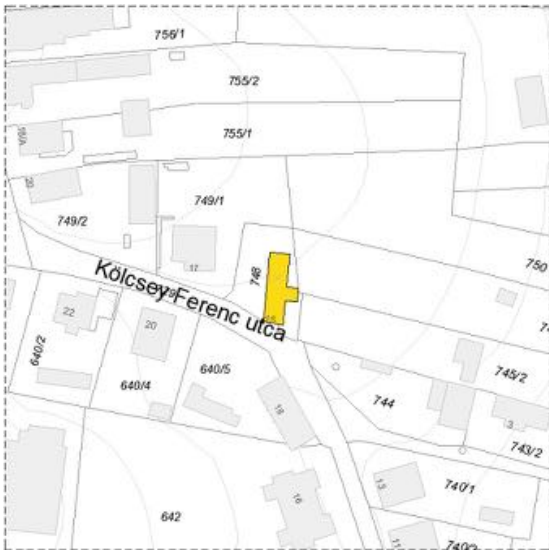
| <b>Korrektíós javaslat</b><br>Az épület felújításon esett át, jó állapotú. A korábbi értékleltárban található korrektíós javaslattól eltérően újult meg. A homlokzat színezése a korábbi állapothoz képest jelentősen kontrasztosabbá vált. A nyílászárók fehér színűek, az ablakok látszó tokos redőnnyel vannak ellátva. A homlokzat nem kontrasztos, egységes, világos színezése és a redőnyök helyett fa zsalugáterek alkalmazása javasolt. | | | |

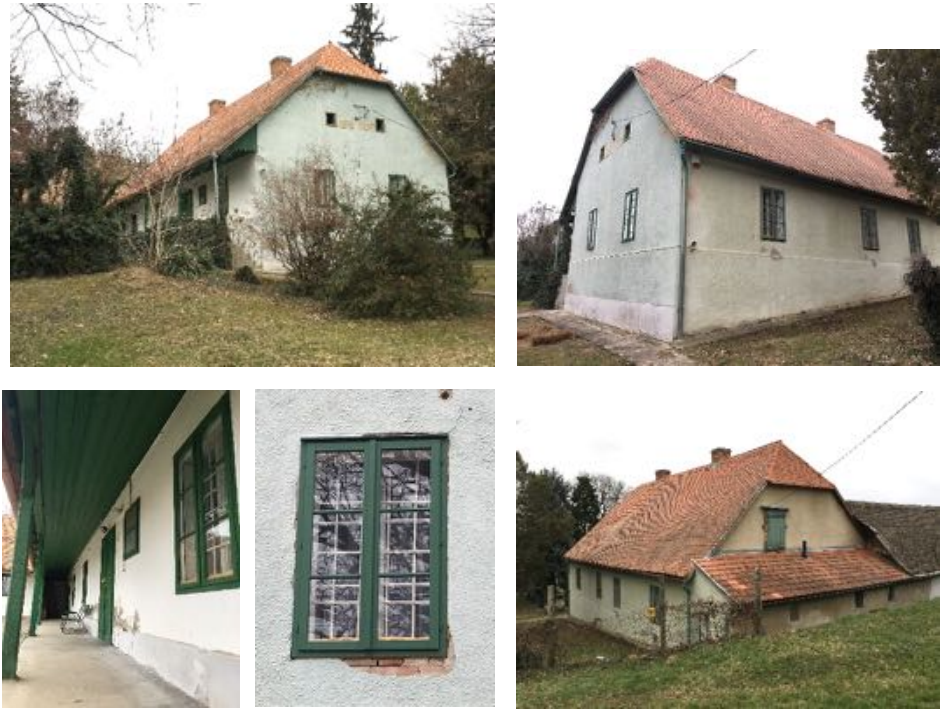
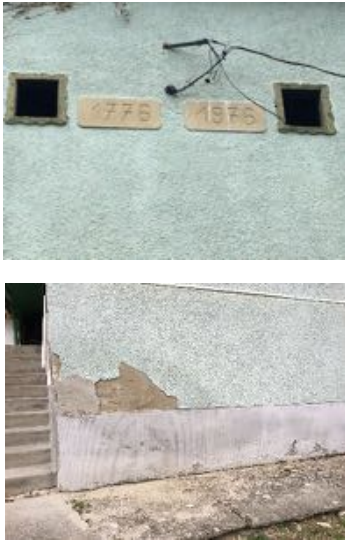
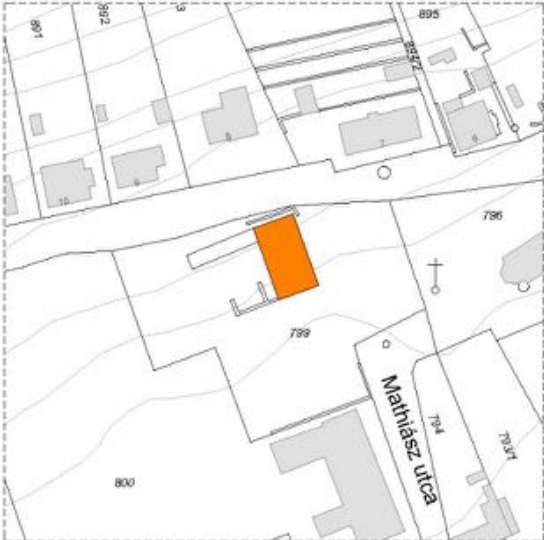
| 21. | Cím / Funkció | Helyrajzi szám | Védettség |
|---|---|---|---|
| <b>Korrekciós javaslat</b><br>Az épület felújítandó. Felújítás alkalmával a jelenlegi kőporos vakolat helyett simított vakolat, a jelenlegi halványzöld szín helyett pedig fehér homlokzati szín javasolt. A lábazat láthatóan vizesedik, ezért a lábazat szellőzését gátló beton lábazat bontandó, helyette lélegző lábazati vakolat kialakítása javasolt. | | | |

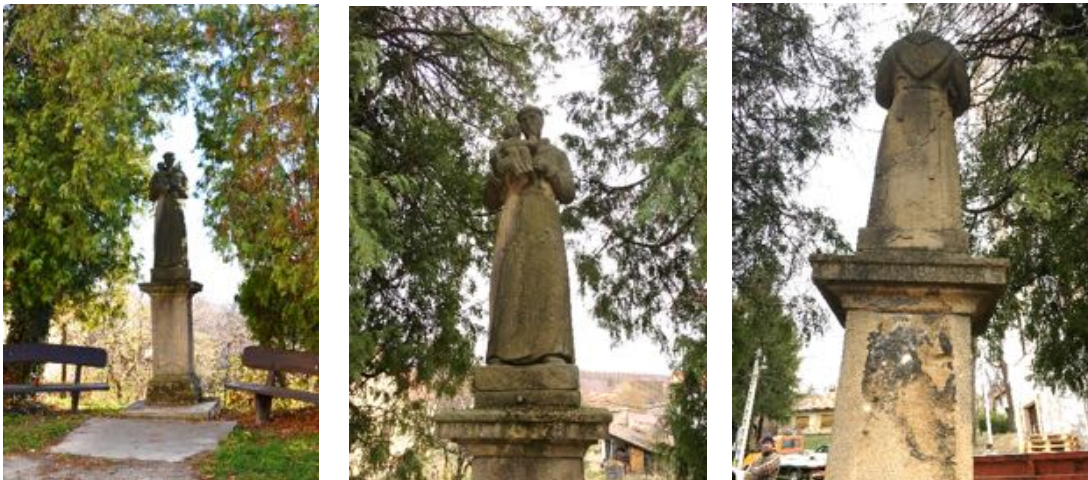
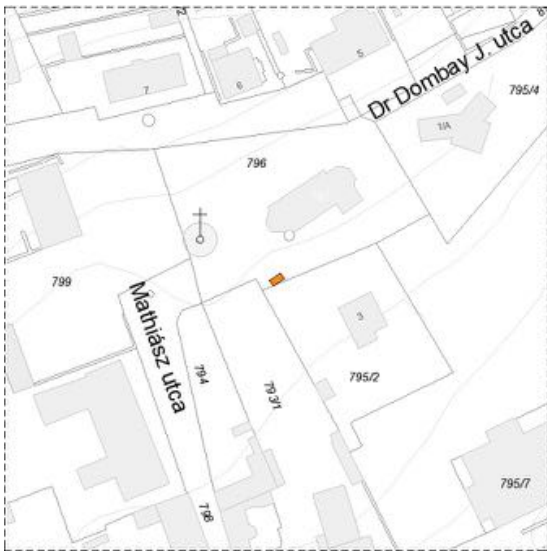
| | Cím/Funkció | Helyrajzi szám | Védettség |
|---|---|---|---|
| 23. | Mathiász u.-i templom domb - Szt. Antal szobor | 796 | H1 |

| | Cím/Funkció | Helyrajzi szám | Védettség |
|---|---|---|---|
| <b>Korrekciós javaslat</b><br>A szobor rossz állapotú, felújítandó, illetve restaurálandó. | | | |

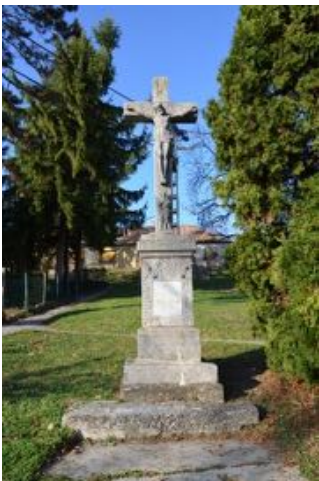
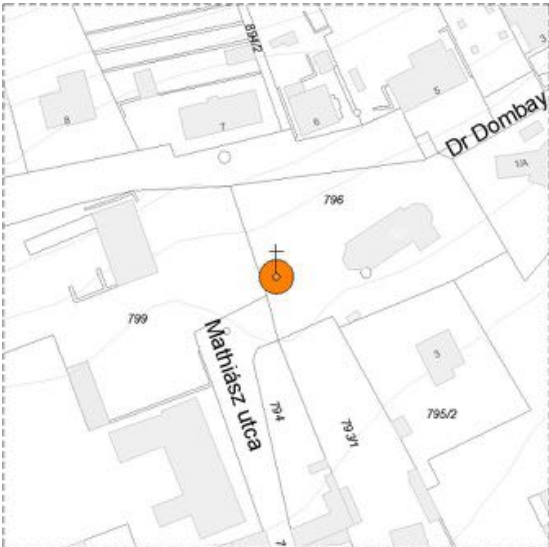
| | Cím/Funkció | Helyrajzi szám | Védettség |
|---|---|---|---|
| 24. | Mathiász utcai templom domb – kereszt, feszület | 796 | H1 |

| | Cím/Funkció | Helyrajzi szám | Védettség |
|---|---|---|---|
| <b>Korrektíós javaslat</b><br>A feszület állapota átlagos, megtartása érdekében rendszeres karbantartás szükséges. | | | |

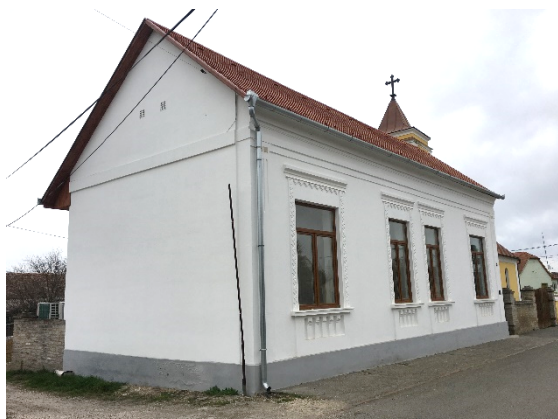
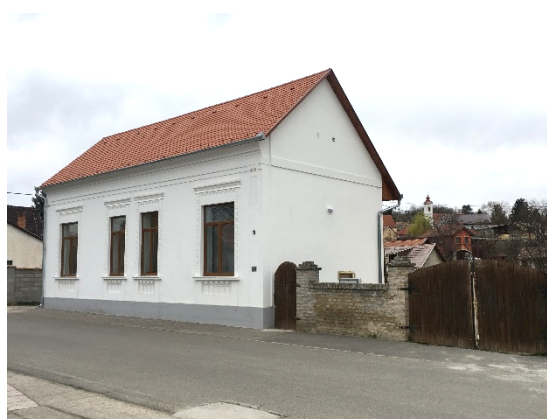
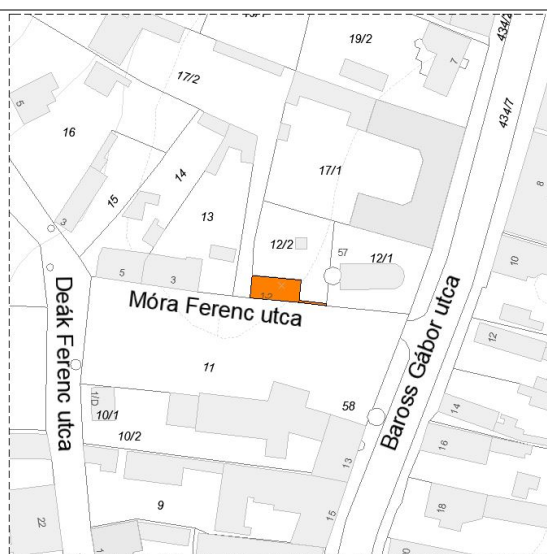
| | Cím/Funkció | Helyrajzi szám | Védettség |
|---|---|---|---|
| 26. | Móra Ferenc utca 3. - ortodox parókia, kerítés | 12/2 | H1 |

Az épület felújított, jó állapotú.

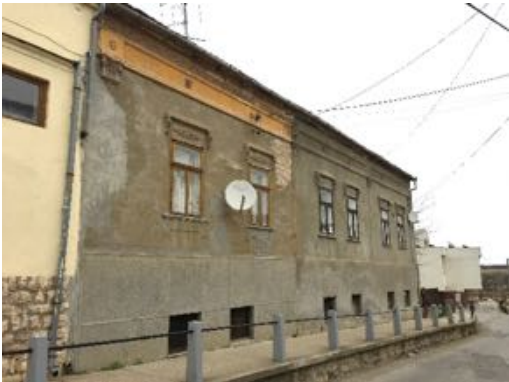
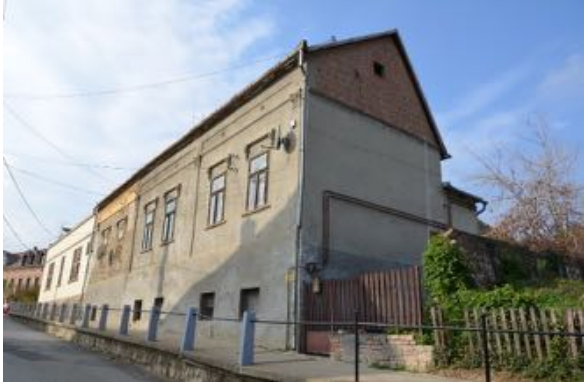
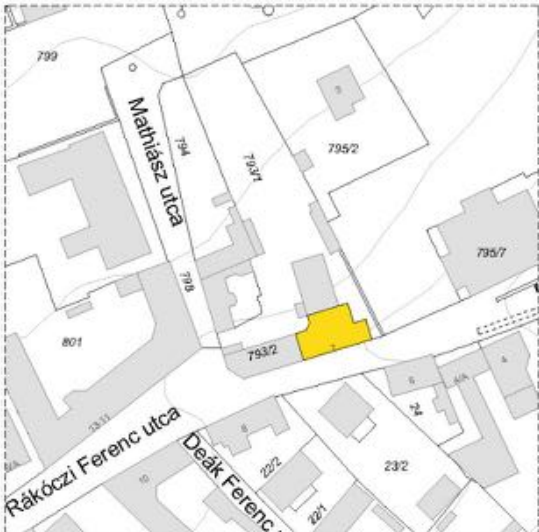
| 28. | Cím/Funkció | Helyrajzi szám | Védettség |
|---|---|---|---|
| <p><b>Korrektíós javaslat</b></p> <p>Az épület állapota átlagos, megtartása érdekében rendszeres karbantartás szükséges. Felújítás esetén a meglévő minták felhasználásával kell készíteni az eltűnt díszítőelemeket. Világos, meleg, halványzsinű, egységes festést és színben is harmonizáló - nem sötét - mázolást javasolunk. A jelenlegi heterogén tetőfedés helyett egységes tetőfedés javasolt, hódfarkú tetőcseréppel.</p> | | | |

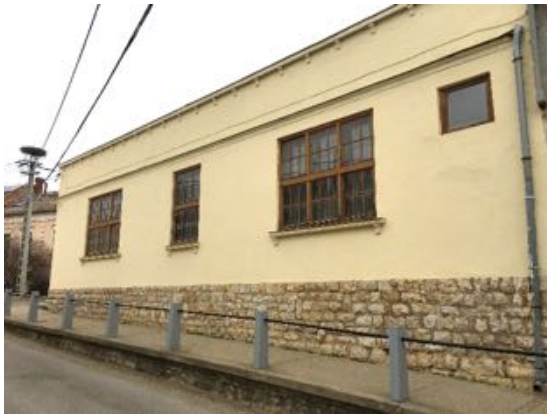
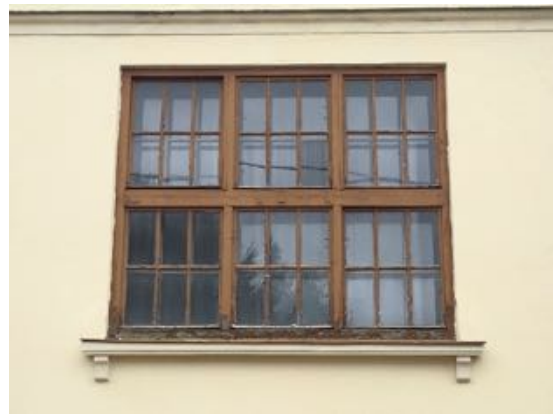
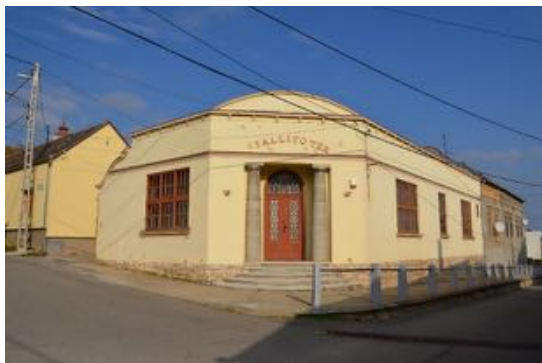
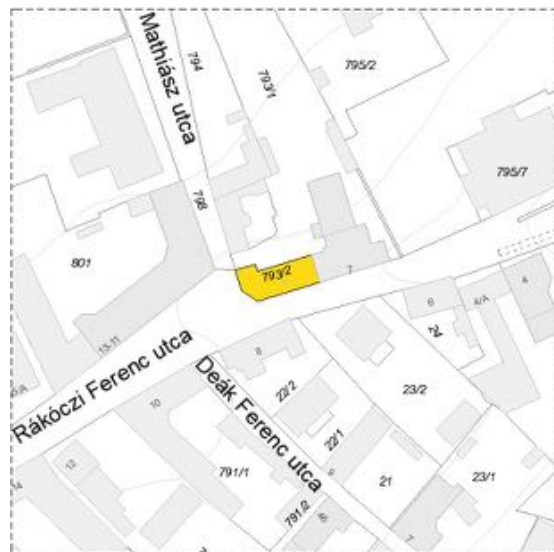
| 29. | Cím/Funkció | Helyrajzi szám | Védettség |
|---|---|---|---|
| | Rákóczi Ferenc utca 9. – középület | 793/2 | H2 |

Az épület felújított, jó állapotú.

A felújítás során vizsgálandó a 7-es sz. ház tűzfalához épült íves attika jellegű falszakasz eredeti szerepe. Célszerű a színek visszafogottabb, melegebb, harmonikusabb használata. A sárga homlokzathoz a jelenlegi többféle színű, vörös árnyalatú nyílászárók helyett egységes színű, barna nyílászárók használata javasolt.

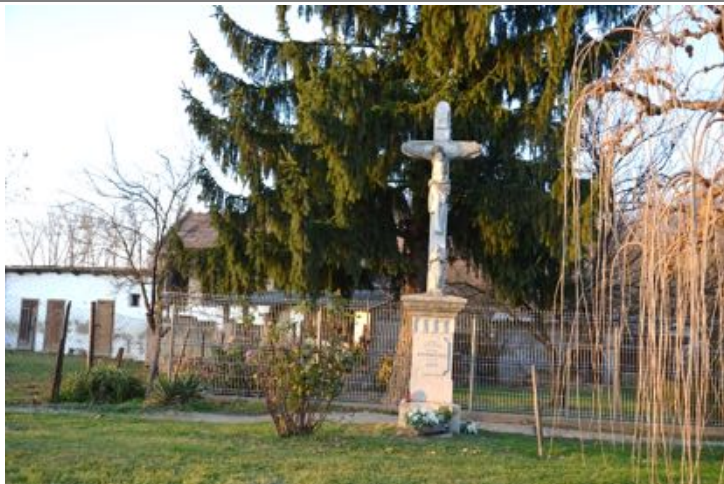
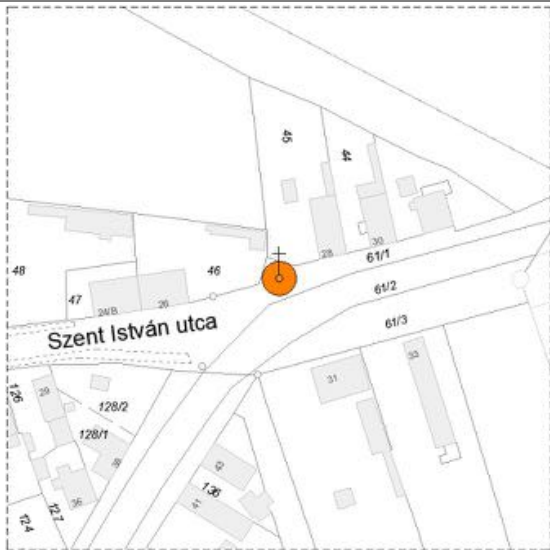
| 31. | <b>Cím/Funkció</b><br>Szt. István utca - kereszt, fészület | <b>Helyrajzi szám</b><br>61/1 | <b>Védettség</b><br>H1 |

| <b>Korrekciós javaslat</b><br>A fészület felújított, jó állapotú, jelen formában őrizendő meg. | | | |

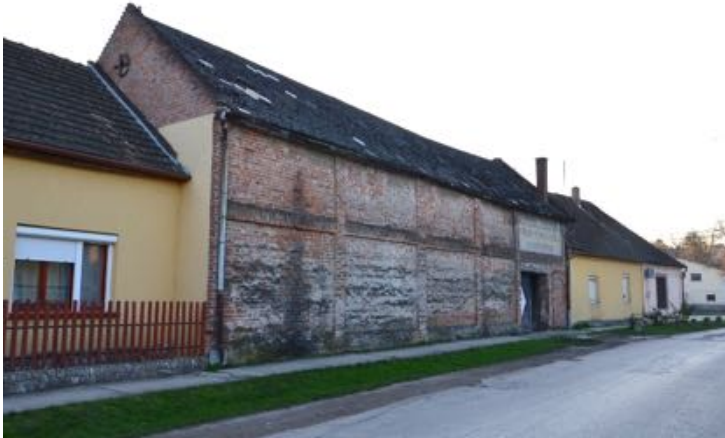
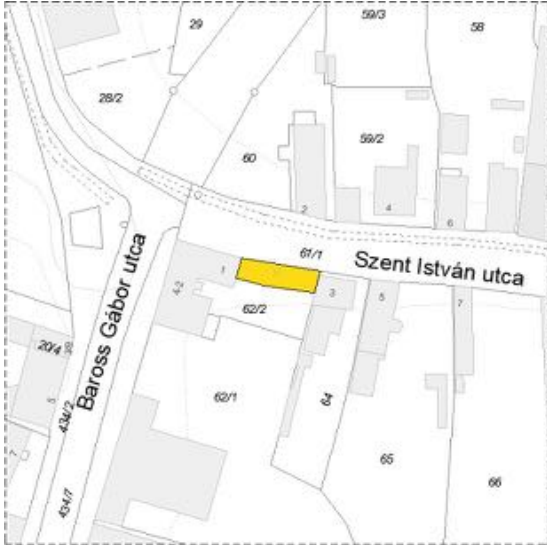
| 32. | Cím/Funkció | Helyrajzi szám | Védettség |
|---|---|---|---|
| <p><b>Korrekciós javaslat</b></p> <p>Az épület leromlott állapotú, felújítása szükséges.<br/>Felújítás esetén a megtartandó a nyerstégla felületképzés.</p> | | | |

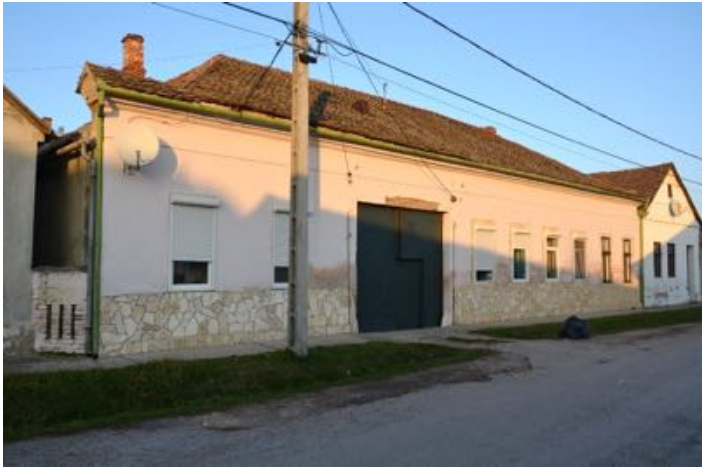
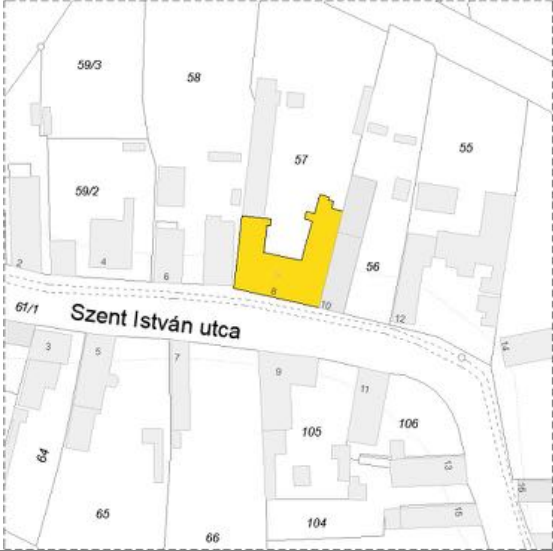
| 33. | Cím/Funkció | Helyrajzi szám | Védettség |
|---|---|---|---|
| <b>Korrektíós javaslat</b><br>Az épület korábbi állapotához képest felújításon esett át, állapota átlagos. A felújítás során a lábazatot ciklopfalszerűen, szabálytalan formájú - a kapuzat jobb oldalán ablakkeretesként felfutó - kőlapokkal burkolták, mely nem illeszkedik a helyi hagyományokhoz és egyáltalán nem vált az épület előnyére. Az eredeti nyílászárókat részben kicserélték, azokat szinte kivétel nélkül látszó tokos, fehér színű zsalugáter takarja, ezáltal. A bádorgozás zöld és a falfelület rózsaszínbe hajló színezése kellemetlenül elüt egymástól.<br>Esetleges újbóli felújítás esetén törekedni kell régi fotók, analógiák alapján a homlokzat eltávolított elemeinek, lábazatának helyreállítására és a felületek, nyílászárók felületkezelésének, színeinek egységesítésére. | | | |

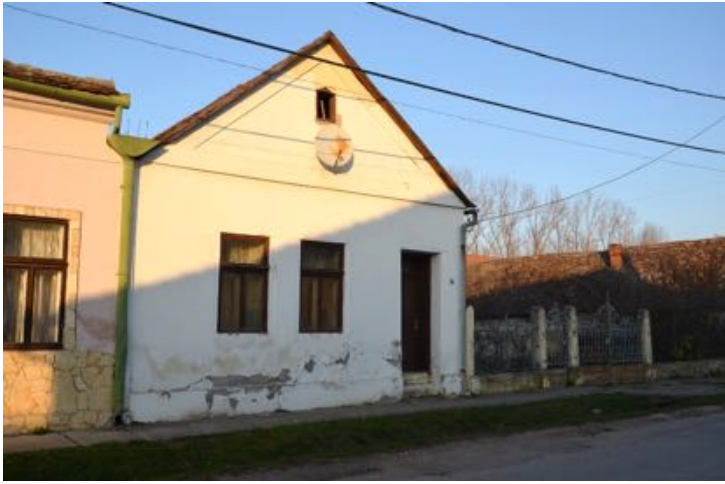
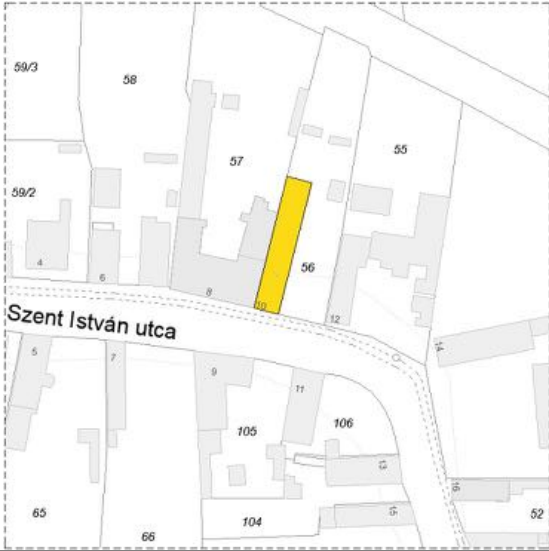
| 34. | Cím/Funkció | Helyrajzi szám | Védettség |
|---|---|---|---|
| <b>Védendő érték</b><br>A környezetéhez jól illeszkedő lakóház tömege, kétablakos utcai homlokzata, pillérsoros- mellvédes, utcára megnyitott oldaltornáca, annak szép, vésett ajtaja, hagyományos nyílásrendje, mives kovácsoltvas kapui, védendő építészeti értéket képviselnek. | | | |
| <b>Korrekciós javaslat</b><br>Az épület állapota átlagos, megtartása érdekében rendszeres karbantartás szükséges. Felújítás esetén törekedni kell a leegyszerűsített utcai homlokzat vakolatdíszjeinek, fotók vagy analógiák szerinti helyreállítására. A homlokzat simított fehér meszelése a nyílászárók és a vaskapu zöld mázolója javasolt. | | | |

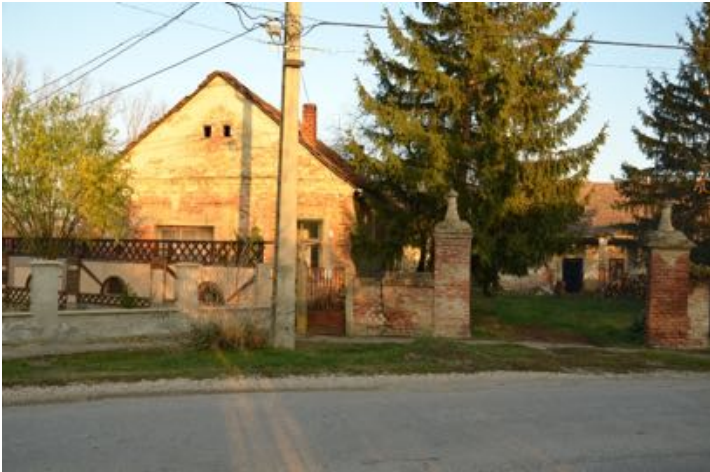
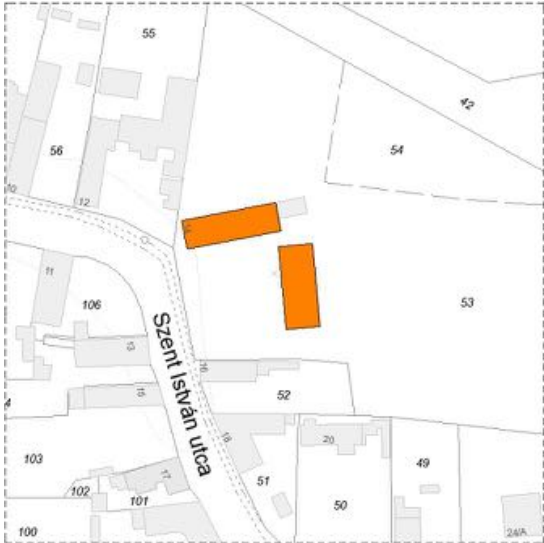
| 35. | Cím/Funkció | Helyrajzi szám | Védettség |
|---|---|---|---|
| <b>Védendő érték</b><br><p>A XIX. sz. második felében készült lakóház majd gazdasági épület és a kerítés a széles telken való un. négyze-tes udvar beépítésével, a lakóépületnek a német telepes falvakra jellemző homlokzat kialakításával, pillérsoros mellvédes oldaltornáccal és annak vakolatdíszes, íves bejáratával való megnyitásával, a gazdasági épület keresztbeállításával, és a falazott téglá pillérekkel osztott kerítéssel, súlyos díszített kapubálványokkal, kovácsoltvas kerítéssel helyi építészeti értéként védendő, rossz műszaki állapota ellenére.</p> | | | |
| <b>Korrektíós javaslat</b><br><p>Az épület jelentősen leromlott állapotú, sürgős felújítása szükséges.<br/> A lakóépület felújítása során az értékek megtartásán és helyreállításán túl, törekedni kell az utcai homlokzat két álló ablakának valamint homlokzat díszjeleinek fotók, vagy analógiák alapján történő visszaállítására, a gazdasági épület eredeti formában való megőrzésére és a kerítés felújítására.</p> | | | |

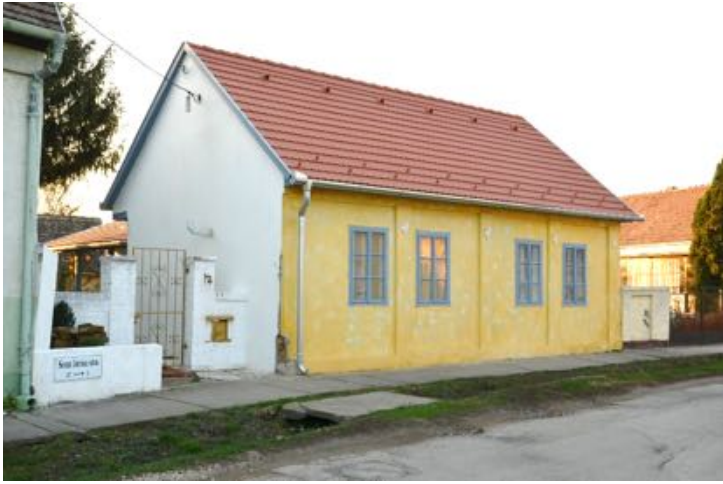
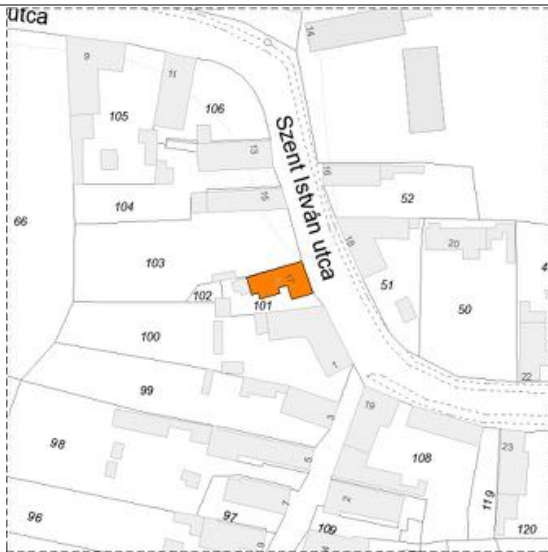
| 37. | Cím/Funkció | Helyrajzi szám | Védettség |
|---|---|---|---|
| <p><b>Védendő érték</b></p> <p>A XIX. század második felében, az utcával párhuzamos, hosszanti főtömeeggel és nyeregtetővel épült lakóépület arányaival jól illeszkedett a hagyományos, keskeny, fésűs beépítésű lakóházakhoz. Szimmetrikus nyílásrendje, nyílászárói szerény, de határozott függőleges falpillérekkel tagolt homlokzata védendő helyi építészeti érték.</p> | | | |
| <p><b>Korrektíós javaslat</b></p> <p>Az épület felújításon esett át, homlokzata általánosságban - kisebb hibáktól és a felületkezelés foltosodásától eltekintve -, a tetőszerkezet és a kapcsolódó bádorgozás pedig kiemelkedően jó állapotú. Vélhetően a felújítás során az eredeti, mives kovácsoltvas kapuzat eltávolításra került, helyére - a fronttól némileg visszahúzva - az újonnan készült, falazott, pillérekkel tagolt kerítés nyílásába egy lényegesen egyszerűbb kaput helyeztek el.</p> <p>Felújítás esetén az értékek megtartásával, cement mellőzésével készült simított vakolaton egyszínű meszelt felület képzendő, nyílászárók okker, a kapu és kerítés sötét mázolás javasolt.</p> | | | |

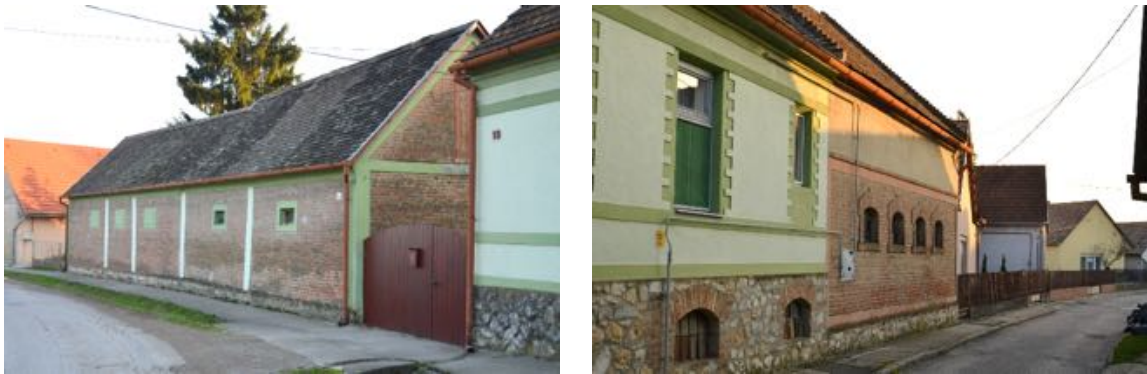
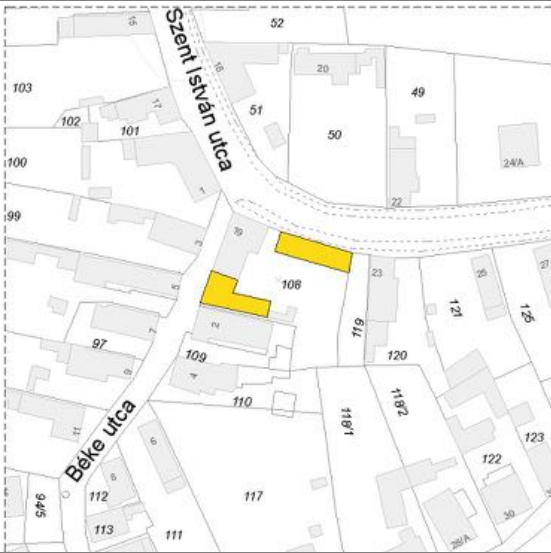
| | Cím/Funkció | Helyrajzi szám | Védettség |
|---|---|---|---|
| <p><b>Védendő érték</b></p> <p>A XX. sz. elején, nyerstéglából épült és a tégl architektúra díszével formált gazdasági épületek, a saroktelek beépítésének megfelelően mindkét utca képében megjelennek, és meghatározó jelentőségűek.</p> <p>Helyi építészeti értéként védendő.</p> | | | |
| <p><b>Korrektíós javaslat</b></p> <p>Az épület jó állapotú.</p> <p>Az épületek jelen formájukban történő megtartása javasolt, a Szt. István utcai gazdasági épület zöld keretező festése nélkül.</p> | | | |

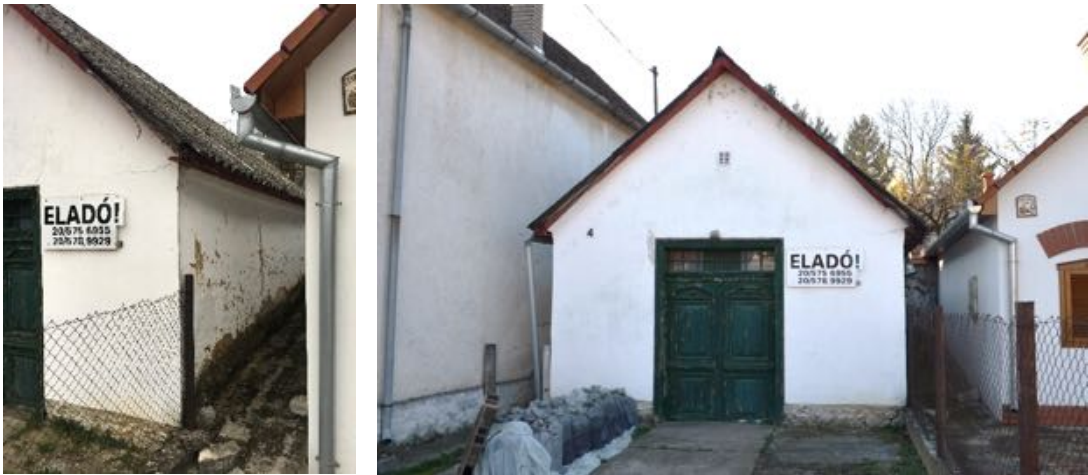
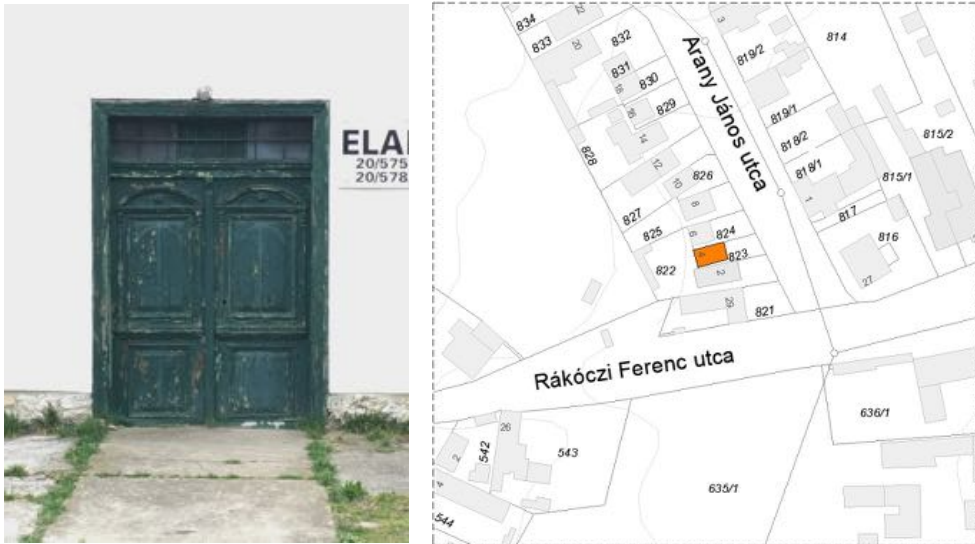
| 40. | Cím / Funkció | Helyrajzi szám | Védettség |
|---|---|---|---|
| <b>Védendő érték</b><br><p>A szőlőhegyre vezető utca nyugati oldala sűrű présházssorral épült be. Az utcától hátravontan telepített merőleges gerincű, szimmetrikus nyeregtetővel épült földszintes arányos épület tengelyében, borított ácsbokos, felülvilágítás, szép asztalos munkával készült vésett felületű kétszárnyú ajtó áll. Településszerkezeti, történeti, védendő helyi építészeti érték.</p> | | | |
| <b>Korrekciós javaslat</b><br><p>Az épület állapota átlagos, megtartása érdekében rendszeres karbantartás javasolt. A kapu festése és az apróbb vakolathibák javítandók. Az azbeszt hullámpala fedés hódfarkú cserépre cserélendő.</p> | | | |

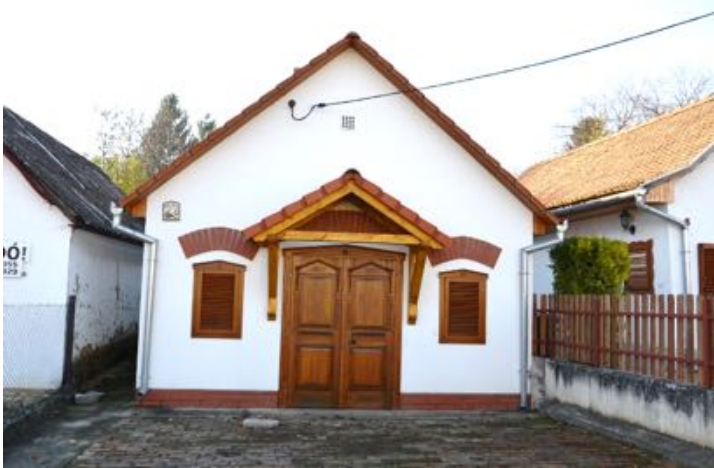
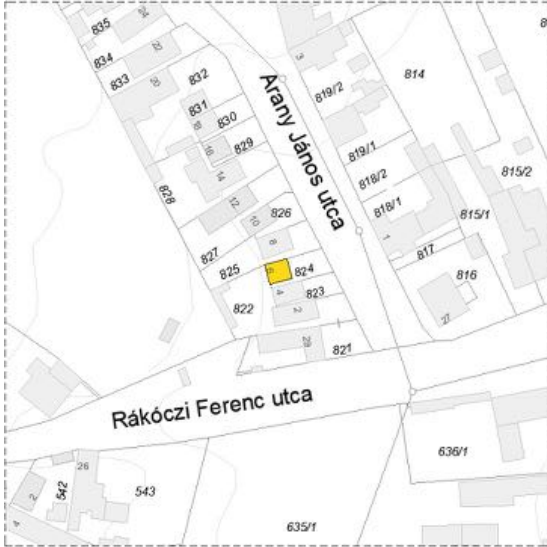
| 41. | Cím/Funkció | Helyrajzi szám | Védettség |
|---|---|---|---|
| | Arany János utca 6. – présház | 824 | H2 |

| 41. | Cím/Funkció | Helyrajzi szám | Védettség |
|---|---|---|---|
| <b>Védendő érték</b><br>A részben új épület tömege, nyílásrendje, az alkalmazott anyagokkal - megjelenített szerkezeti imitációval nem tagadva új mivoltát - léptékében is jól illeszkedik a környezetéhez. | | | |
| <b>Korrekciós javaslat</b><br>Az épület felújított, jó állapotú, jelen formában (a kissé idegen, faszerkezetű előtető létjogosultságának és illesztésének felülvizsgálata mellett) őrizendő meg. | | | |
