## Villány Város helyi védelem alatt álló építészeti elemeinek jegyzéke

## ÉRTÉKLELTÁR FELÜLVIZSGÁLAT

V I L L Á N Y

Készült: 2019

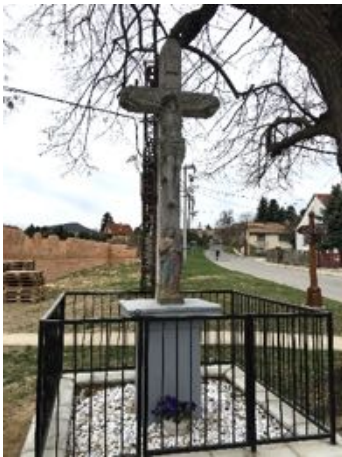
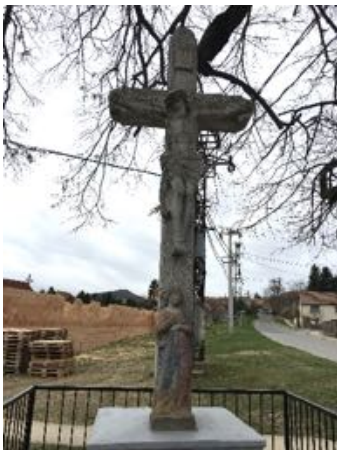
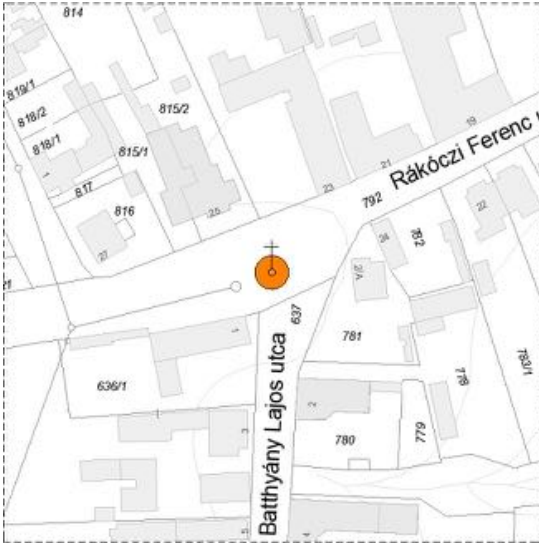
| 43. | Cím / Funkció | Helyrajzi szám | Védettség |
|---|---|---|---|
| <b>Védendő érték</b><br>A kőfeszület és talpazata településképi, történeti és kultikus emlék, helyi építészeti értékként védendő. | | | |
| <b>Korrekciós javaslat</b><br>A feszület felújított, jó állapotú. | | | |

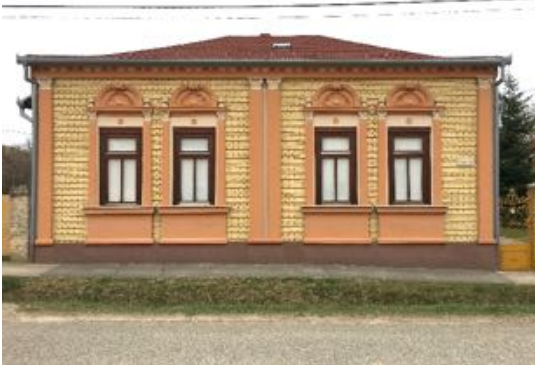
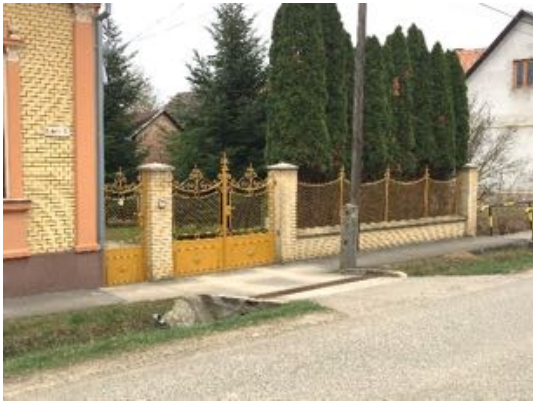
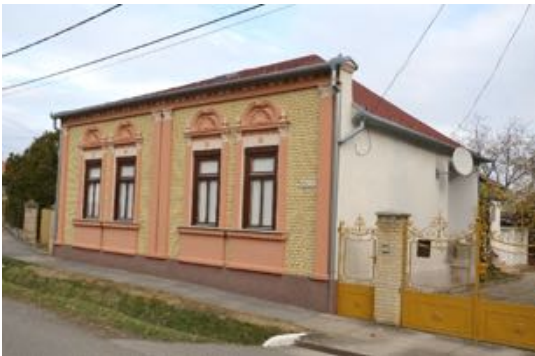
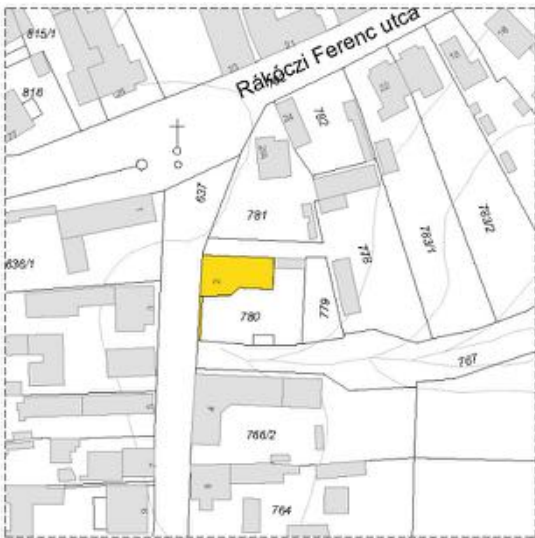
| 44. | Cím / Funkció | Helyrajzi szám | Védettség |
|---|---|---|---|
| <p><b>Védendő érték</b></p> <p>A polgárosodó falu jellegzetes városi mintákat használó épített emléke, a XIX. sz. végén XX. sz. elején készült lakóépület arányos, szimmetrikus nyílás rendjével eklektikus homlokzat díszével, attikaszerű utcai falmagasításával, mives kovácsoltvas kapuival falazott kerítéselemeivel. Utcai homlokzata és kapuja helyi építészeti érték.</p> | | | |
| <p><b>Korrektíós javaslat</b></p> <p>Az épület felújított, jó állapotú, jelen formában őrizendő meg.<br/> Felújítás esetén a nyerstégla homlokzattal jobban harmonizáló falfelület festés javasolt az épület egységes kezelésével, ami eltünteti az utcai rész kulissza jellegű látványát.</p> | | | |

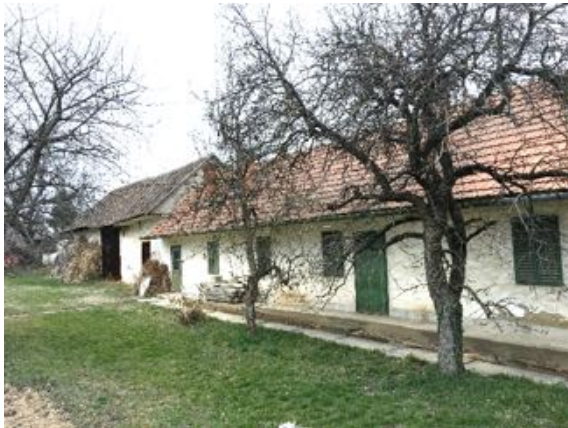
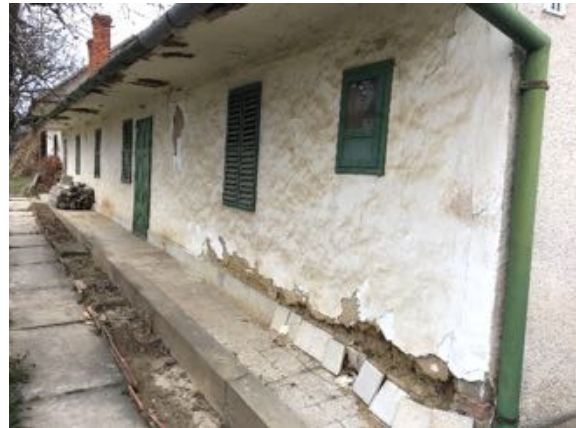
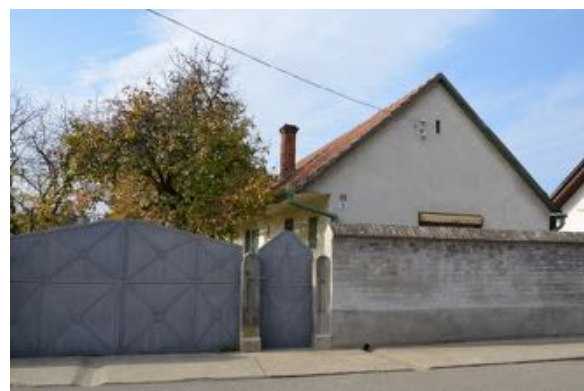
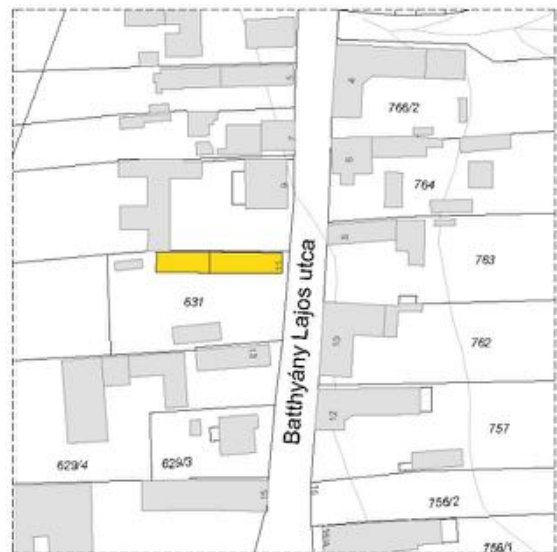
| 46. | Cím/Funkció | Helyrajzi szám | Védettség |
|---|---|---|---|
| | Batthyány Lajos utca 11. - lakóház, gazdasági épület | 631 | H2 |

A keskeny, oromfalas, nyeregtetős, tornác nélküli lakóház autentikus tömege és nyílásrendje értékes. A lakóház a gazdasági épületekkel együtt településtörténeti és helyi építészeti értéként védendő.

Az épület állapota leromlott, sürgősen felújítandó. A gazdasági épület különösen rossz állapotú.

Az épület előtt húzódó, tömör kerítést az eredetihez képest megmagasították, a kapuzat egyszerű díszítettségű lemezkapu, színe jellegtelen, szürke árnyalatú. A kapuszárnyakat keretező eredeti, egyszerű mintával rendelkező pillérei megmaradtak, kapcsolatuk jelenleg kissé esetlen, alárendelt a magasabb kerítéshez képest.

Felújítás esetén az utcai homlokzatba utólag beépített külső szekrényes redőnnel ellátott aránytalan ablak helyett két kisméretű zsalus, vagy táblás ablak beállítása javasolt.

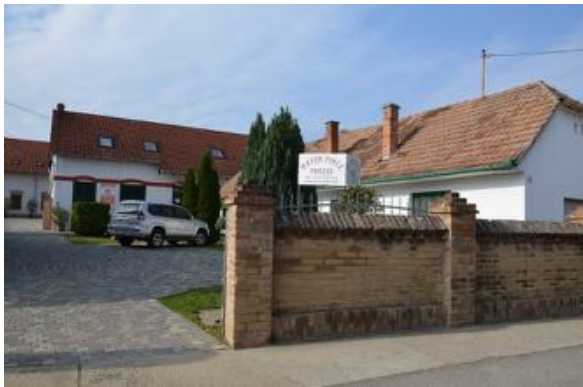
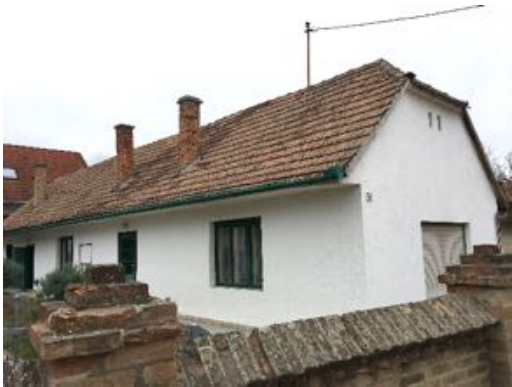
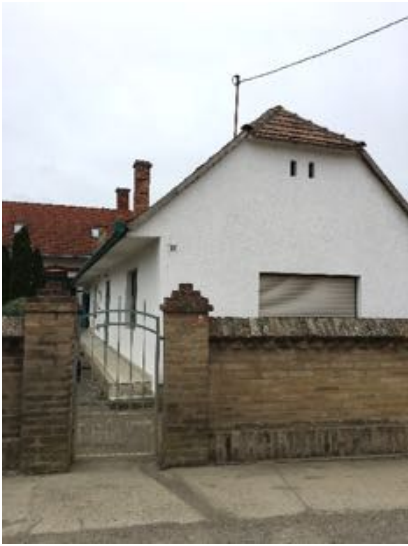
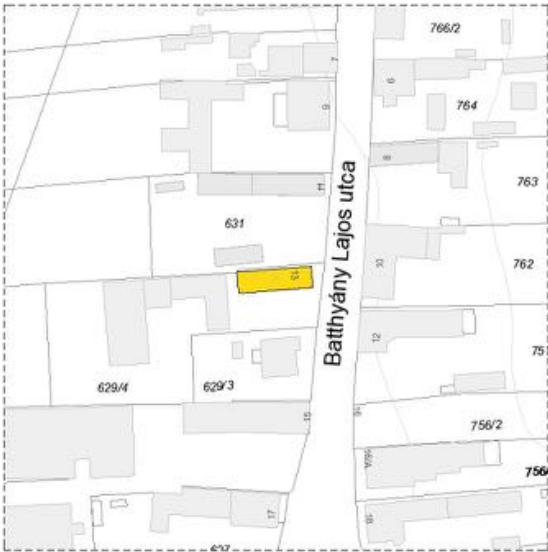
| 47. | Cím/Funkció | Helyrajzi szám | Védettség |
|---|---|---|---|
| <p><b>Védendő érték</b></p> <p>Az utcára merőleges csonka kontyolt nyeregtetővel képzett hagyományos formájú lakóépület tömege, a nyerstégla kerítéssel és a léckapuval településtörténeti érték. Helyileg védendő.</p> | | | |
| <p><b>Korrektíós javaslat</b></p> <p>Az épület felújított, jó állapotú.<br/> Az eredeti lyukarchitektúrás téglakerítés helyén jelenleg tömör téglakerítés, a léckapu helyén egy horganyzott fém kerítés áll.<br/> Az eredeti méretű a homlokzattal arányos, álló ablakok visszaállítása javasolt a homlokzatokon.</p> | | | |

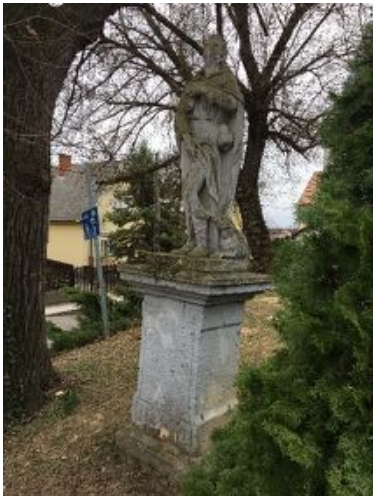
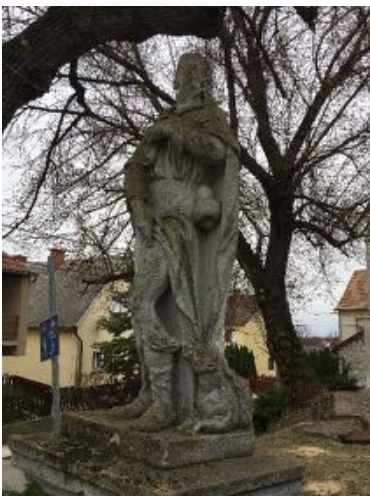
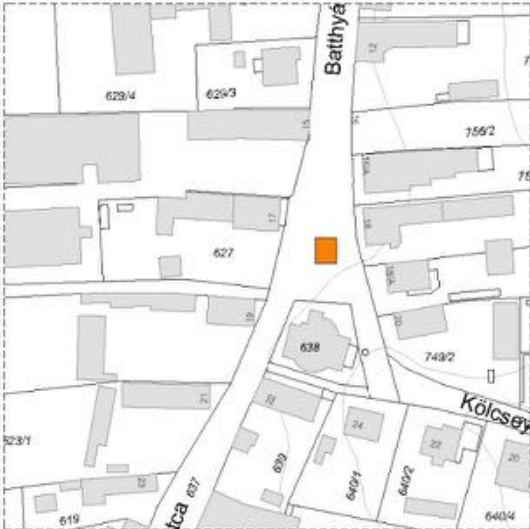
| 48. | Cím / Funkció | Helyrajzi szám | Védettség |
|---|---|---|---|
| <p>Szent Rókus szobra barokk jegyeket visel. Az orvosok és a járványos betegek védőszentje. A rendszerint kutyával és lábsebekkel ábrázolt betegápoló zarándokot un. pestisszent-ként tisztelték és több helyen a járványok elmúlásával állítottak szobrot neki.</p> | | | |
| <p>A rossz állapotban lévő szobor sürgős, szakrestaurátor által történő helyreállításra szorul.</p> | | | |

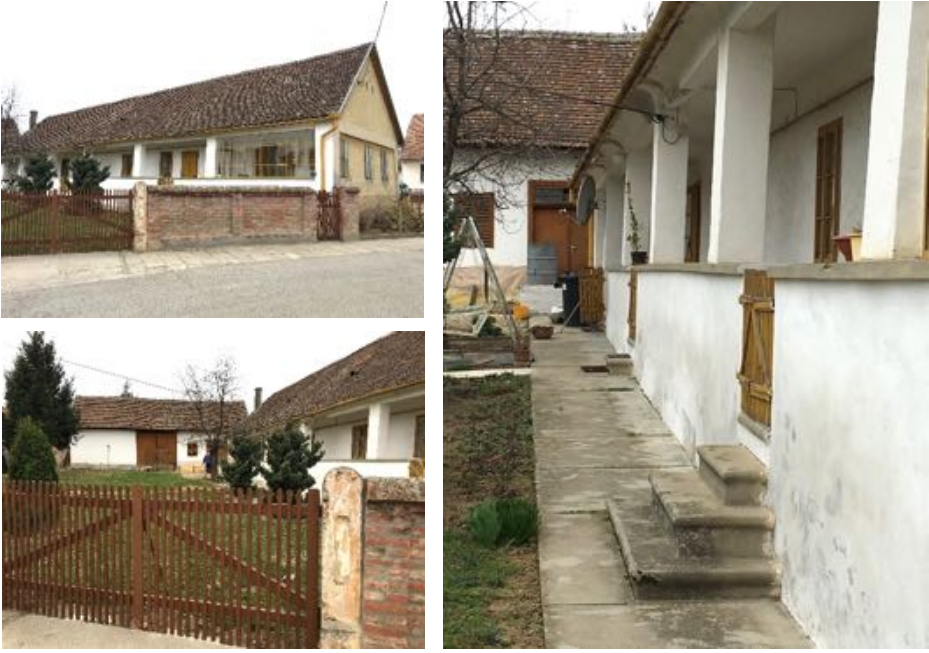
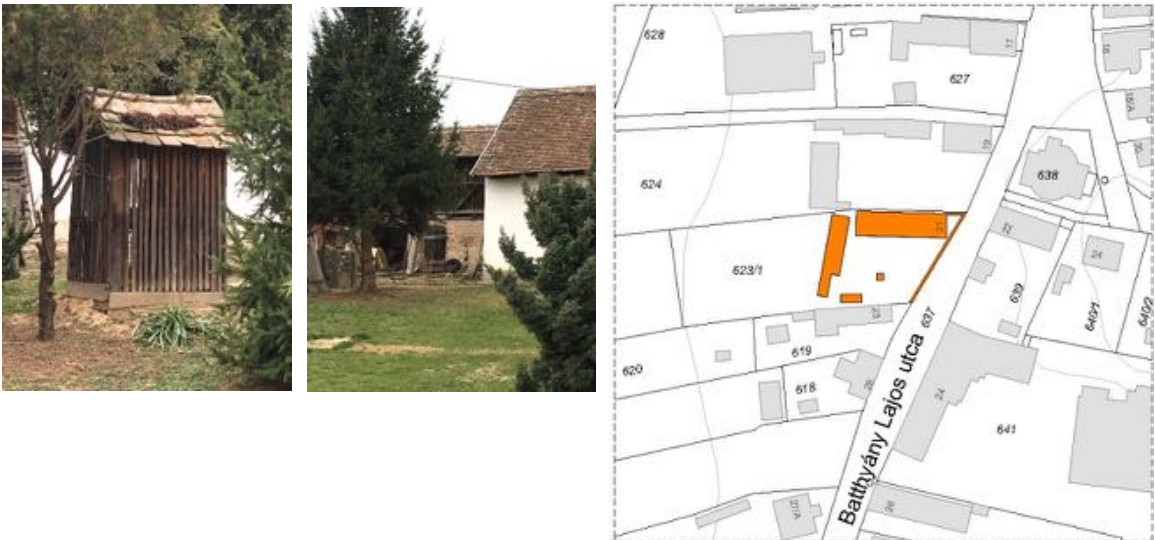
| 49. | Cím/Funkció | Helyrajzi szám | Védettség |
|---|---|---|---|
| <b>Védendő érték</b><br>A széles telkes keresztcsűrös udvar épületei a XIX.-XX. sz. fordulója környékén készültek. Az utcára merőleges nyeregtetős, oromfalas lakóépület tömege a tágállású, egyenes záródású mellvédes pillérsoros oldaltornác, a nyílásrend és nyílászárók, a pajtaépület, a kút, a tömör falazott téglakerítés településtörténeti, szerkezeti és helyi építészeti érték. | | | |
| <b>Korrektíós javaslat</b><br>Az épület felújított, jó állapotú.<br>Felújítás esetén a leegyszerűsített utcai homlokzat fotók vagy analógiák alapján állítandó helyre, fehér meszeléssel és az okker színű mázolás megtartásával. | | | |

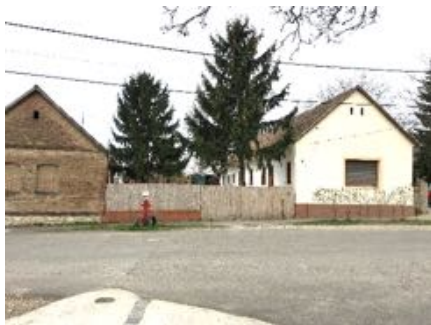
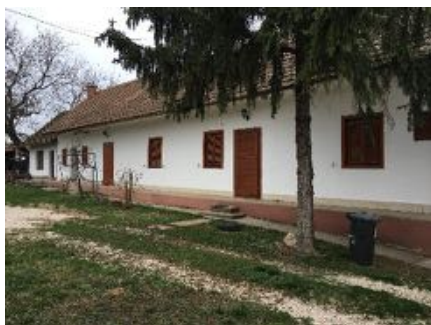
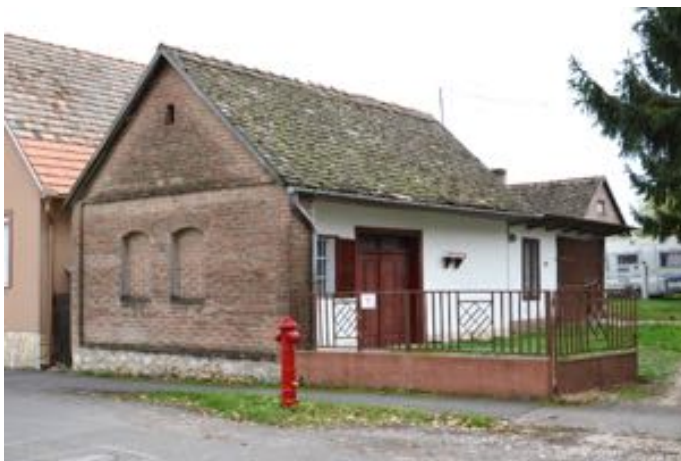
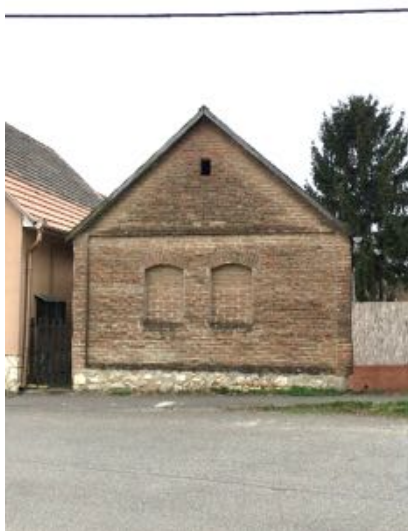
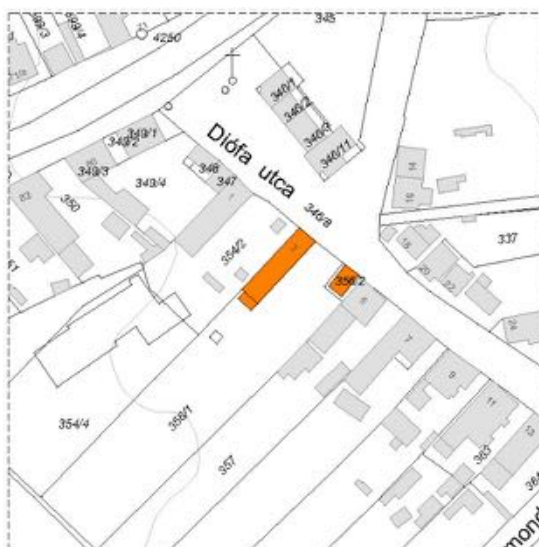
| 51. | Cím/Funkció | Helyrajzi szám | Védettség |
|---|---|---|---|
| | Diófás utca 3. – lakóépület, présház | 356/1, 356/2 | H1 |

A széles telken álló keskeny, hosszú, tornác nélküli, oromfalas lakóépület és a lakóházzal szemben, azzal párhuzamosan az utcavonalon elhelyezett tégladísztetésű, mélyített vakablakokkal tagolt, hagyományos, felülvilágító zsáluleveles kétszárnyú ajtóval ellátott présház, különlegességénél fogva is védendő helyi építészeti értéket jelent.

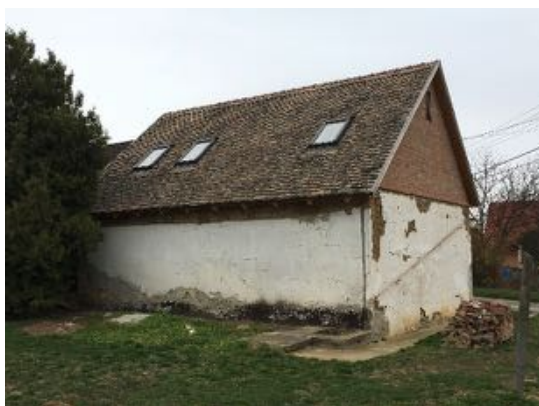
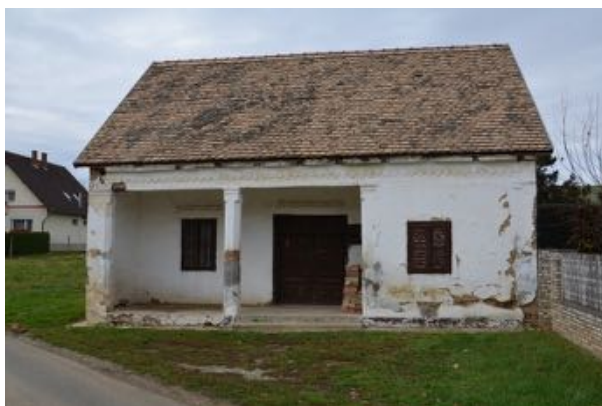
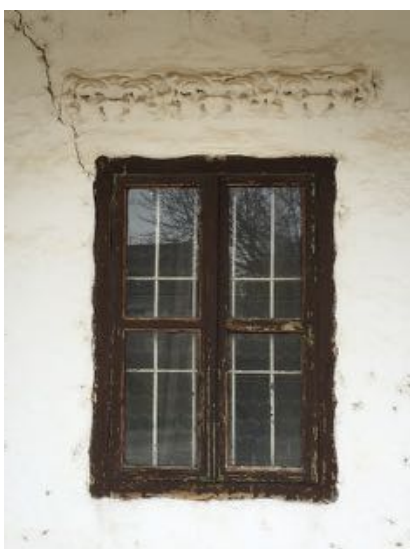
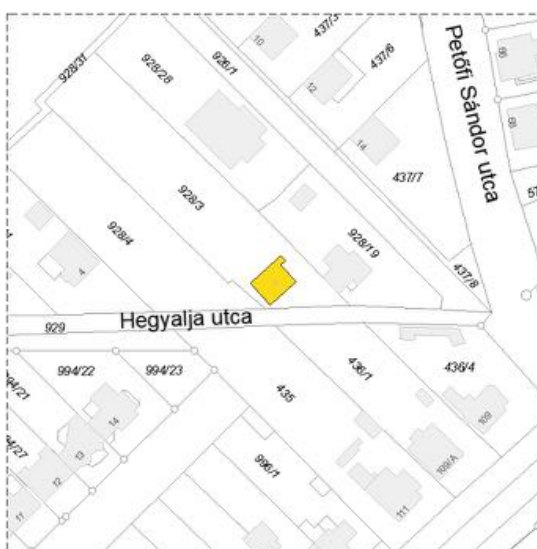
| 52. | <b>Cím/Funkció</b><br>Hegyalja utca – prэшáz | <b>Helyrajzi szám</b><br>928/3 | <b>Védettség</b><br>H2 |

A lakóterület határán, a szőlőhegy lábánál álló, hosszoldalával dél felé nyíló, nyeregtetős prэшáz jelenlegi, átépült formájában is hordoz olyan építészeti értékeket, mint a részben megszüntetett, egyenes záródású oldaltornác, nyolcszögű fejezetes önálló pillére vagy annak befalazott, de látható falpillérei, a centrálisan elhelyezett felülvilágító, vésett, kétszárnyú ajtó, az arányos ablakok. Védendő helyi építészeti érték.

Az épület részben leromlott állapotú, részben felújított. Az eredeti falak rossz állapotúak, az új téglaműfal,  
az új fedés és a tetőablakok alapján viszont az eredeti falakra valószínűsíthetően új tetőtér-beépítés készült.  
Az eredeti tornác visszaállításával a terület egyik különlegesen szép prэшáza újulna meg.

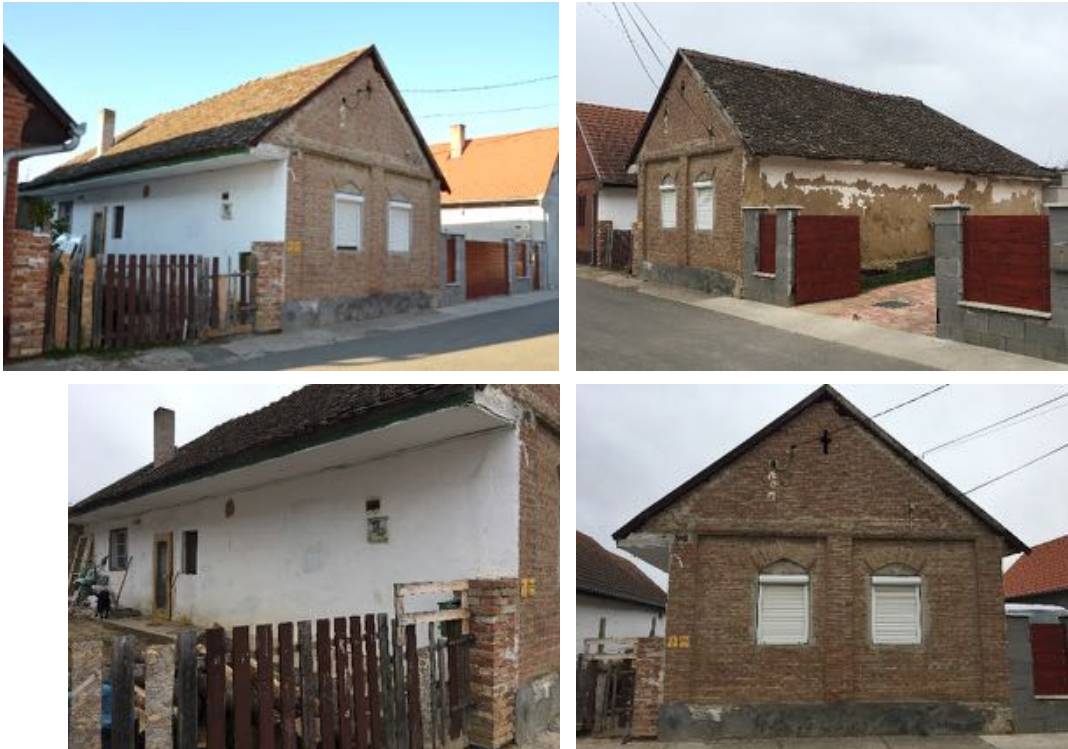
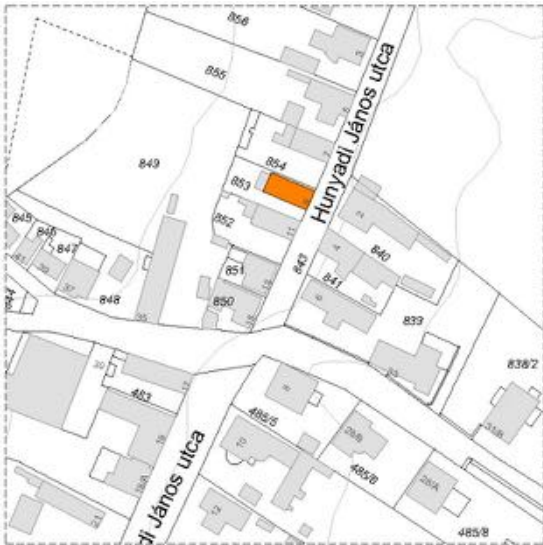
| 53. | Cím/Funkció | Helyrajzi szám | Védettség |
|---|---|---|---|
| | Hunyadi János utca 9. – lakóház | 853 | H1 |

A jó arányú, utcára merőleges nyeregtetejű, oromfalas nagy kiülésű eressel képzett udvari homlokzatú nyerstégladíszes lakóház fontos része a vonzó utcaképnek.

Az épület állapota leromlott, felújítása szükséges. Elsősorban a tetőcsere sűrgető.  
 Az eredeti, jellegzetes, négyes osztású ablakokat műanyag, redőnyös nyílászárókra cserélték, az udvari homlokzat nyílásosztásának rendszere a befalazás által megváltozott. Az eredeti nyílásrend lehetőség szerint visszaállítandó, a műanyag helyett fa nyílászárók használata javasolt.  
 A léckerítés leromlott állapotú, kétes esztétikai értékű, nívósabb kerítésre cserélendő.

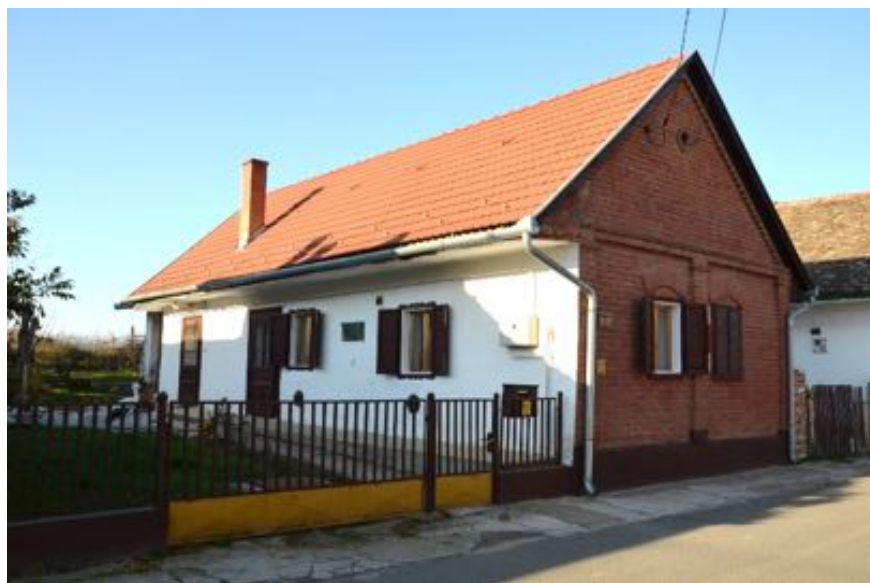
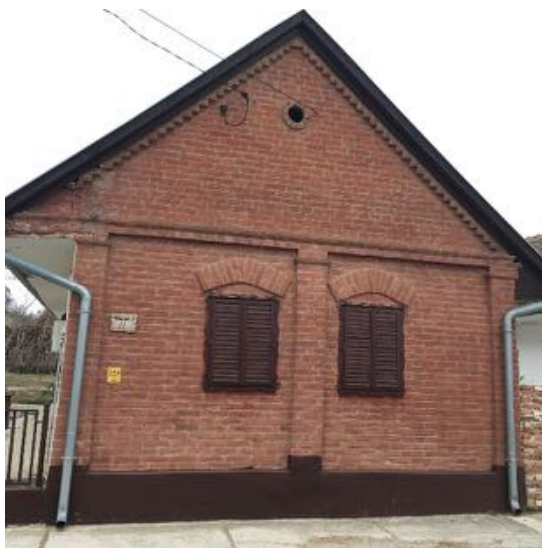
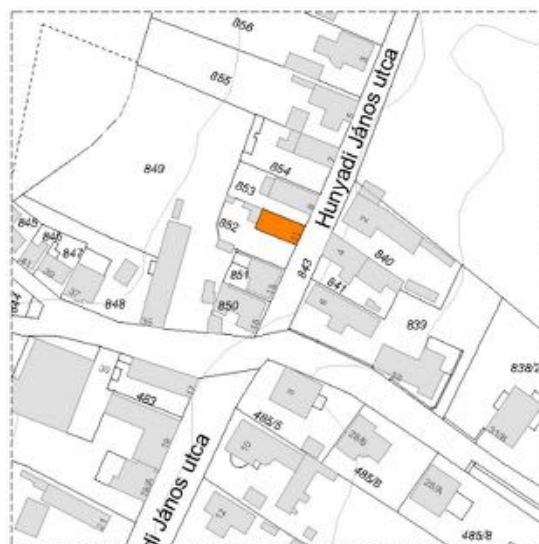
| 54. | Cím/Funkció | Helyrajzi szám | Védettség |
|---|---|---|---|
| | Hunyadi János utca 11. – lakóház | 852 | H1 |

A jó arányú, utcára merőleges nyeregtetejű, oromfalas, nagy kiülésű eressel képzett, udvari homlokzatú nyerstégladíszes lakóház fontos része a vonzó utcaképnek.

Az épület teljes körű felújításon esett át, jó állapotú, védettsége megtartandó.

Felújított épület, nyílászáróikhoz zsalugátereket kapcsoltak, a tető fedése hódfarkú agyagcseréppel történt.

Az épülethez jobban illeszkedő, nívósabb fa vagy fémkerítést és kaput javaslunk.

A lábazati szín túlságosan sötét, kevésbé kontrasztos lábazati szín javasolt.

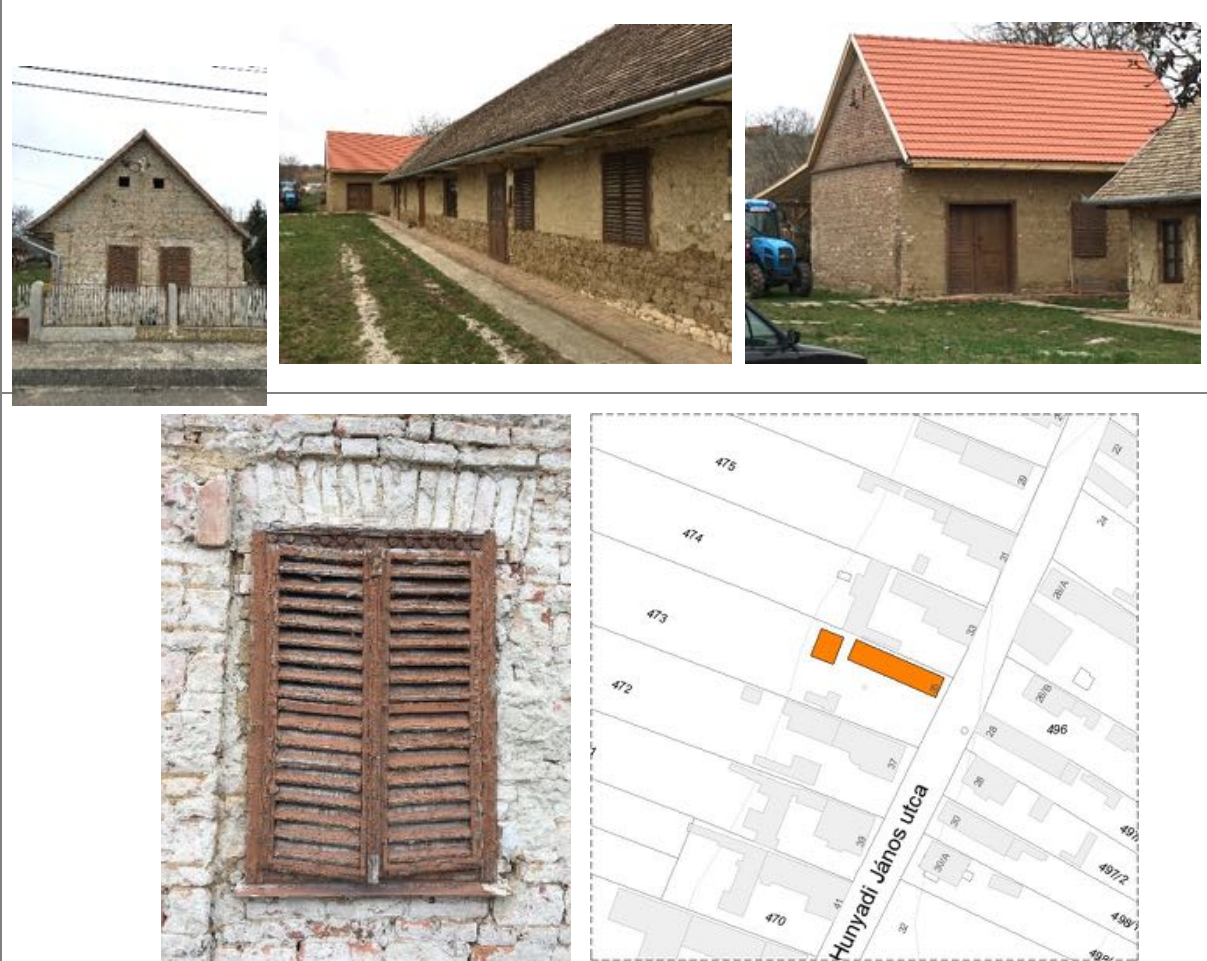
| 56. | Cím/Funkció | Helyrajzi szám | Védettség |
|---|---|---|---|
| <p><b>Védendő érték</b></p> <p>A XIX. sz. első felében történt telekalakítás és térkép szerinti beépítés valószínűsíti az épület korát. Az egyszerű, utcára merőleges gerincű, nyeregtetős, oromfalas, az udvari hosszoldalon széles ereszaljával formázott lakó-ház az 1800-os évek elején épült, megőrzött nyílásrendje és nyílászárói településtörténeti építészeti értéket jelentenek a gazdasági épülettel együtt.</p> | | | |
| <p><b>Korrekciós javaslat</b></p> <p>Az épület részben felújított, jó állapotú, jelenleg is felújítás alatt áll. A lakóépületről a vakolatot leverték, a gazdasági épület új tetőfedést kapott. A homlokzat színezésénél javasolt az egységesen fehér meszelés alkalmazása. A jelenlegi stílusidegen fémkaput javasolt nívósabbra cserélni. Az épület jellegéhez tömör téglá vagy egyszerű deszkakerítés és kapu illik, javasolt ennek kialakítása.</p> | | | |

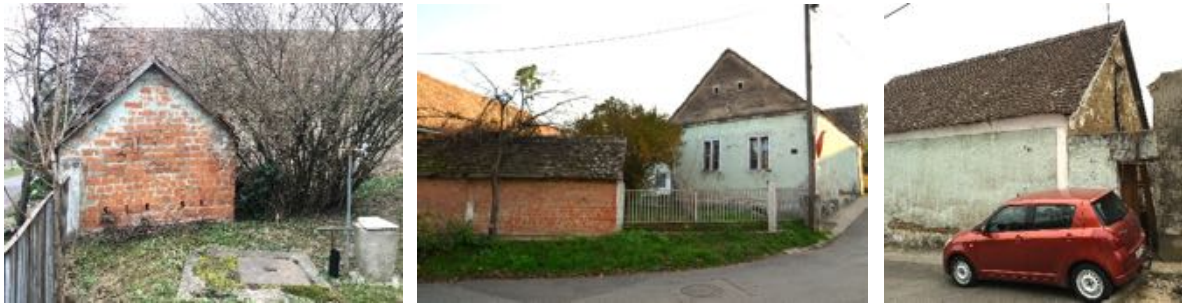
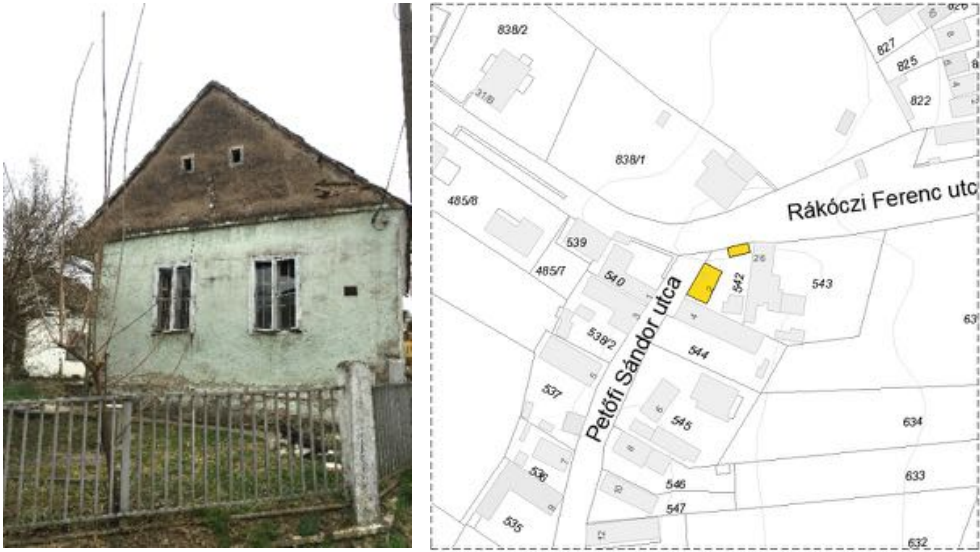
| 57. | Cím/Funkció | Helyrajzi szám | Védettség |
|---|---|---|---|
| | Petőfi Sándor utca 2. – lakóház | 542 | H2 |

A Petőfi és Rákóczi utca találkozásánál, tompaszögben forduló telek beépítése megtartandó, településszerkezeti, településtörténeti és helyi építészeti értéket hordoz. Az egyszerű, hosszanti elrendezésű, oromfalas, az utca felé nyílásnélküli hosszoldalát mutató, de a Rákóczi utca felé a párkánnyal osztott oromfal alatt álló két ablakkal néző lakóház, és a Rákóczi utcát követő gazdasági épület jól zárja a sarok látványát.

Az épület leromlott állapotú, sürgős felújítása szükséges.  
 Felújítás esetén az oromfalas, keskeny homlokzat fehér meszelése javasolt, míg a gazdasági épület égetett téglá színe megtartandó. A törtvonalú, stílusidegen kerítés tömör falazott kerítéssel helyettesítendő.

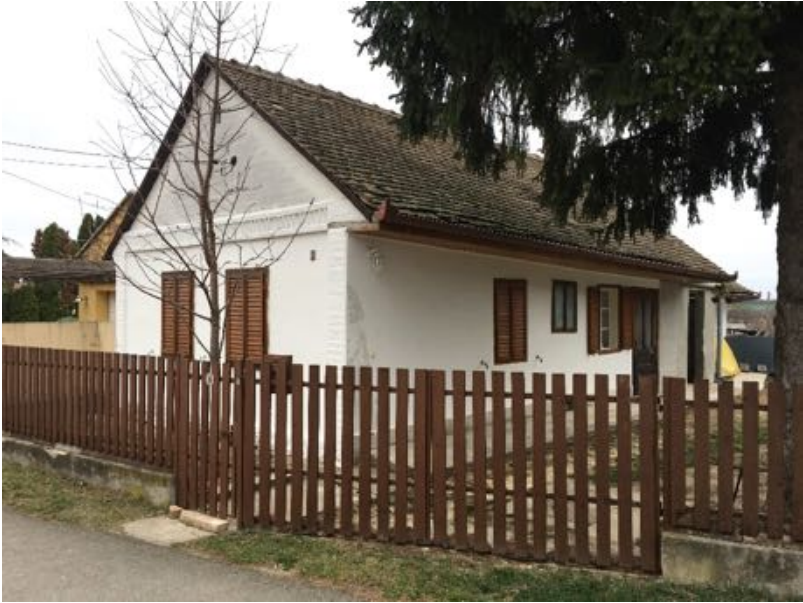
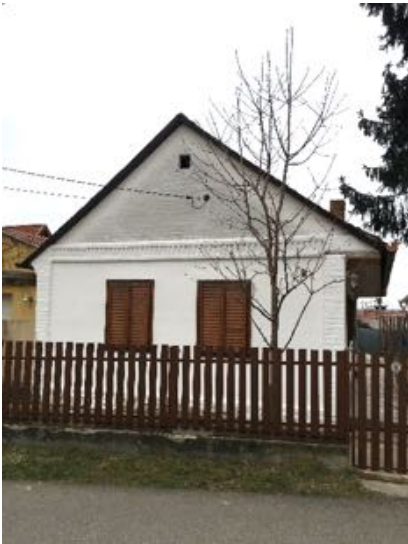
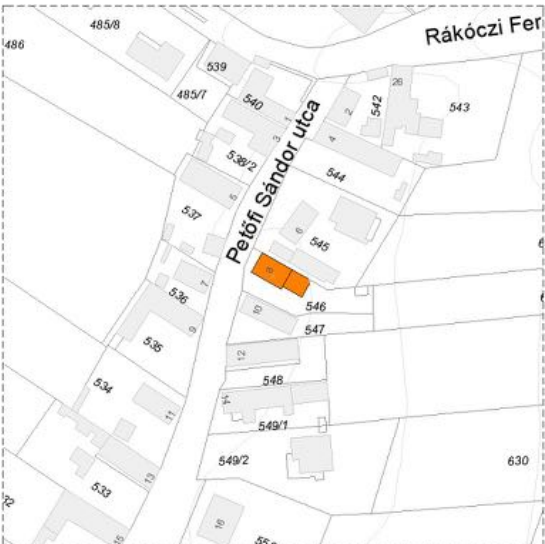
| 59. | Cím/Funkció | Helyrajzi szám | Védettség |
|---|---|---|---|
| <p><b>Védendő érték</b></p> <p>A szép arányú kisméretű XIX. - XX. sz. fordulójáról való, egyszerű, de finom homlokzatszíntésű, hagyományos nyílásrendet őrző, széles ereszaljával képzett lakóház helyi, megtartandó építészeti érték.</p> | | | |
| <p><b>Korrektíós javaslat</b></p> <p>Az épület felújított, jó állapotú, jelen formában őrizendő meg. Igényesen, szépen felújított épület és léckerítés.</p> | | | |

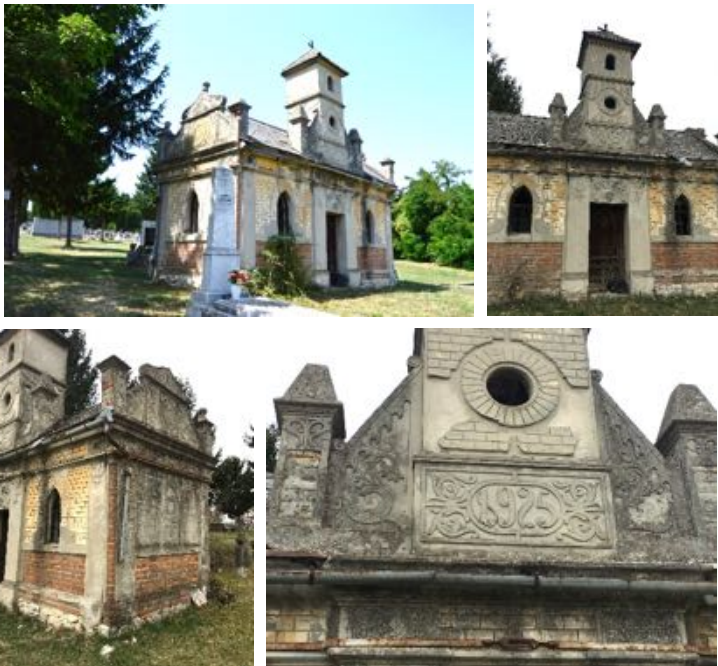
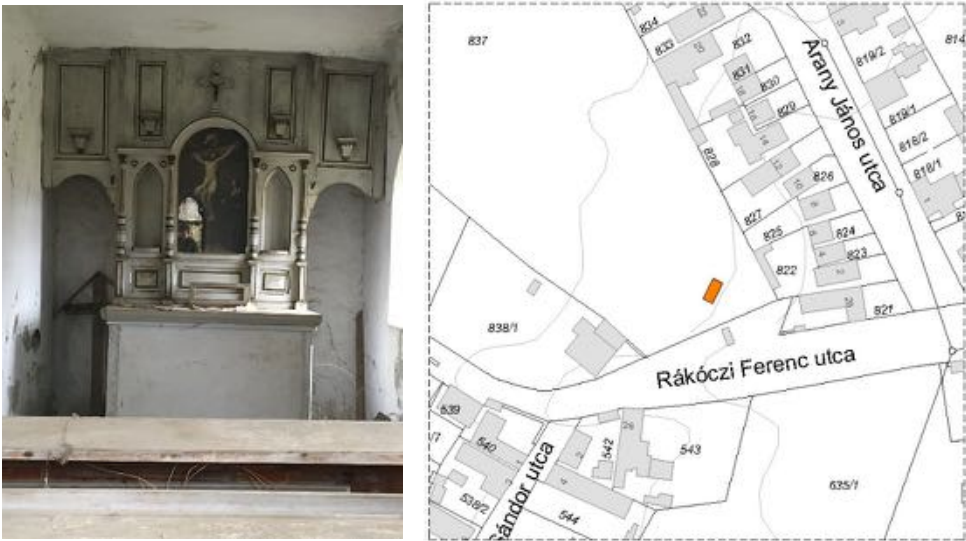
| 63. | Cím/Funkció | Helyrajzi szám | Védettség |
|---|---|---|---|
| | Temető – családi kriptá | 837 | H1 |

| 63. | Cím/Funkció | Helyrajzi szám | Védettség |
|---|---|---|---|
| <p><b>Védendő érték</b></p> <p>A régi sírkövekkel körülvelt családi kriptaként épült temető kápolna jellegű, arányos tömegű, rusztikus elemeket viselő kisméretű, tornyos épület, településtörténeti emlék, helyi művi értéként védendő.</p> | | | |
| <p><b>Korrektíós javaslat</b></p> <p>Az épület leromlott állapotú, sürgős felújítása szükséges. Az épület eredeti formában való helyreállítása, és a környezet kegyeleti parkként való fenntartása javasolt.</p> | | | |

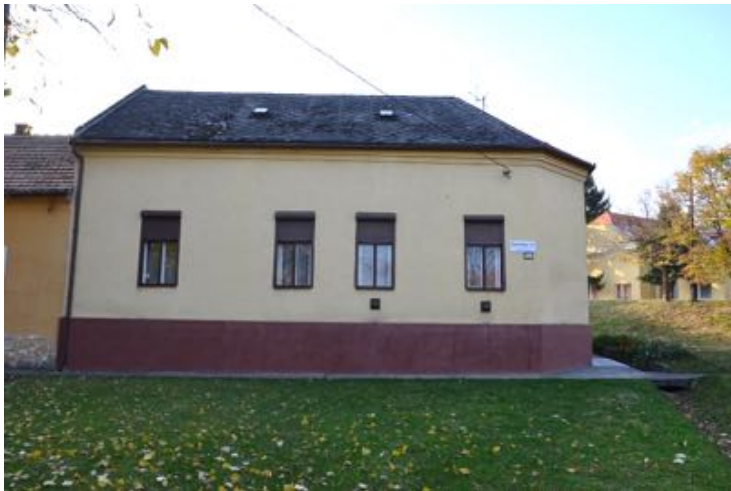
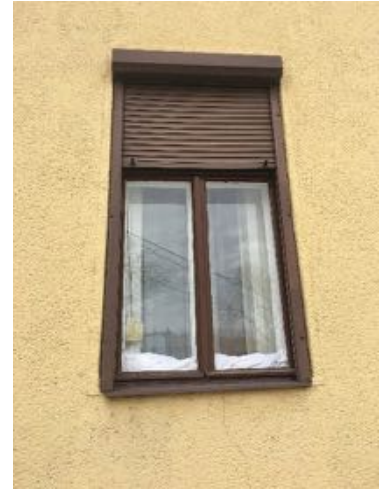
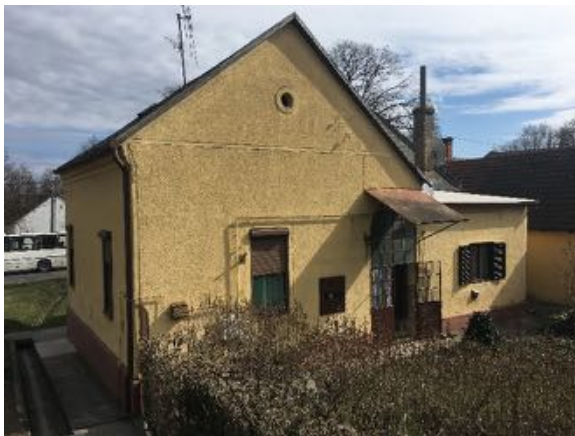
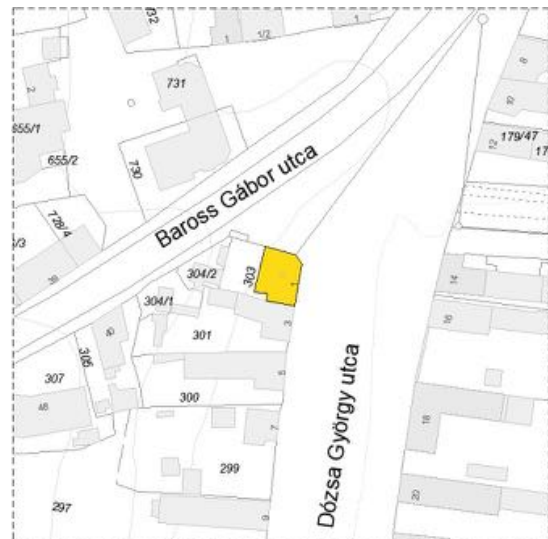
| | Dózsa György utca 1. – lakóház- | 303 | H2 |

A településközpontához kapcsolódó teresedés egyik lezáró eleme a tompaszögű lesarkítással polgári ízléssel alakított sarokház a XX. sz. elejéről zárt sorú kapcsolódási lehetőséggel. Az eredeti nyílásrend és nyílászárók jelentenek helyi építészeti értéket az épület jellegzetes tömegén és beépítési módján túl.

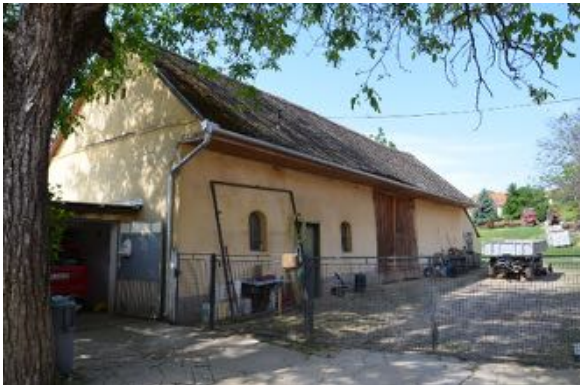
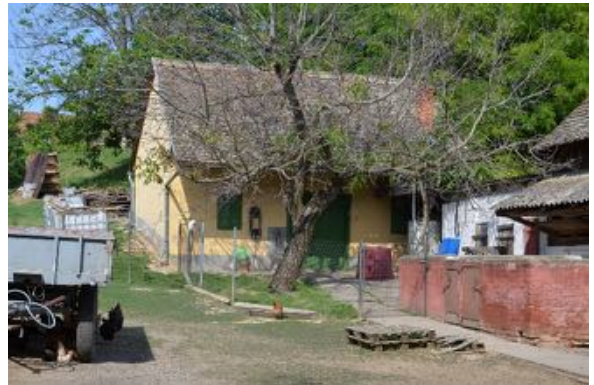
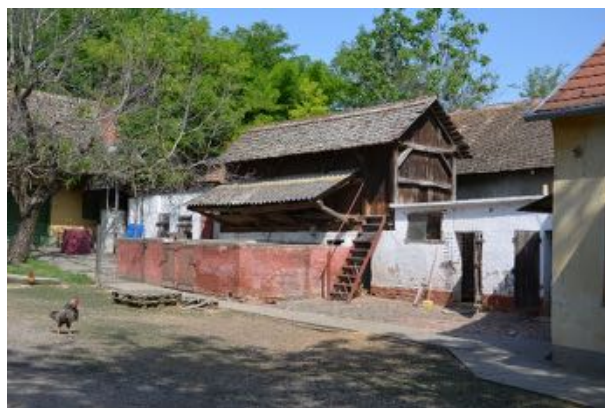
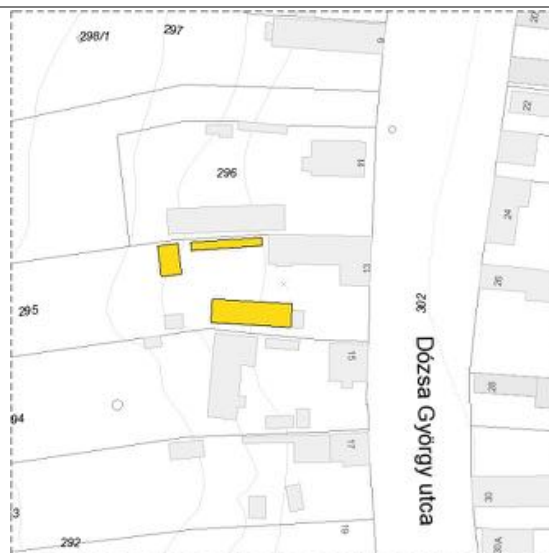
| | Cím/Funkció | Helyrajzi szám | Védettség |
|---|---|---|---|
| 66. | Dózsa György utca 13. - gazdasági épületek- | 295 | H2 |

A soros jellegű beépítés építészeti értékei az eredeti formában megmaradt gazdasági épületek. A lakóépület mögött álló sertésólakra helyezett nagyméretű kukoricagóré, a mögötte beforduló présház, és a telek ellenkező oldalán épült istálló-pajta hagyományos elrendezésű és formázású épület.

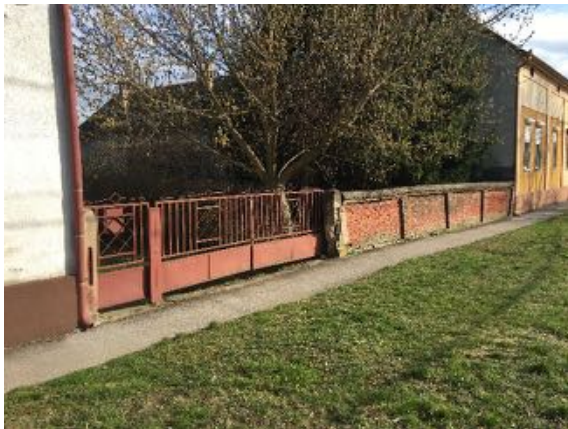
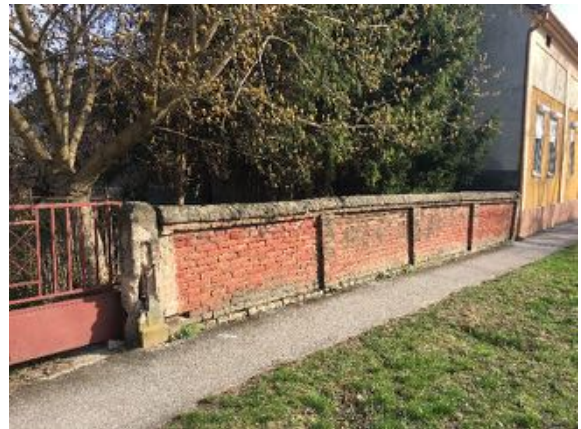
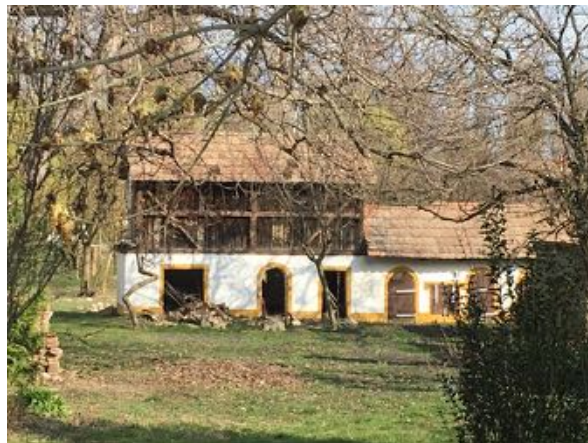
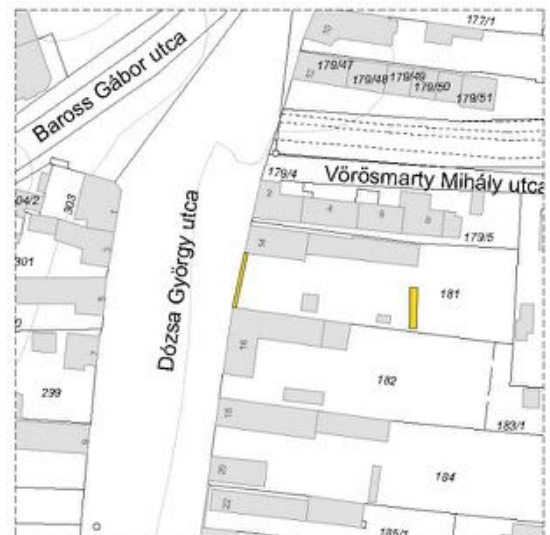
| | Cím/Funkció | Helyrajzi szám | Védettség |
|---|---|---|---|
| 67. | Dózsa György utca 14. – téglakerítés,<br>melléképületek - | 181 | H2 |

A településre ezen belül a Dózsa György utcára kiemelten jellemző a tömör falazott rendszerint pilléres, idomtégglával lezárt égetett vörös téglaszínre meszelt kerítések, amelyek térfalat alkotva kötik össze az épületeket és ezzel vizuális élményt nyújtanak, településtörténeti és helyi építészeti emlékként önállóan is védendők. Védendő továbbá a telek hátsó részén keresztben álló, keskeny, hosszú tömegű, egybeépített, gazdasági épületek. Különösen értékes és szép a vakolt téglafalakon álló, faszerkezetes góré.

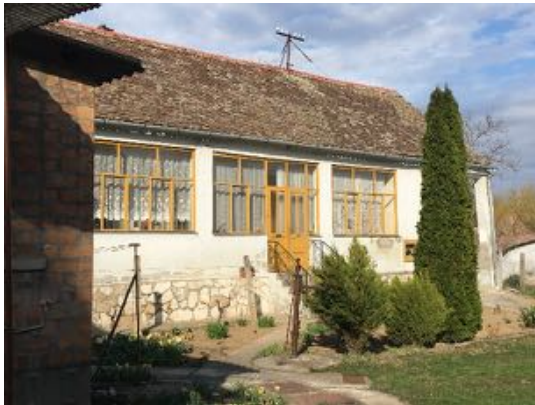
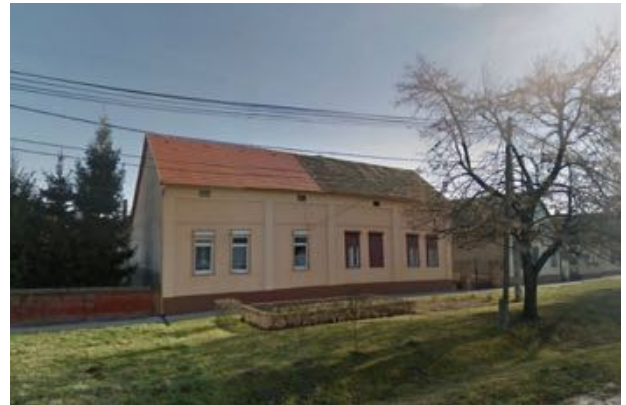
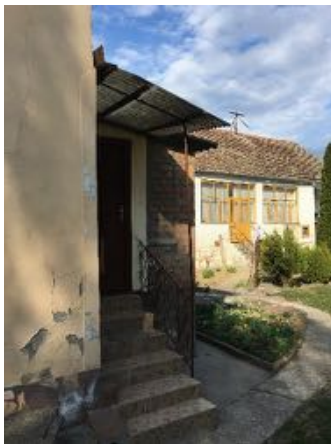
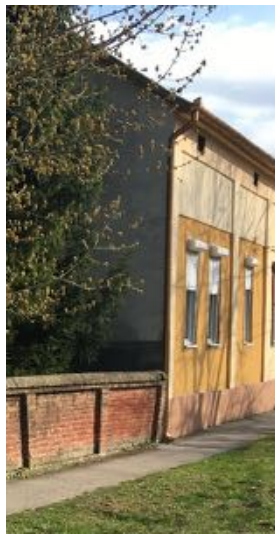
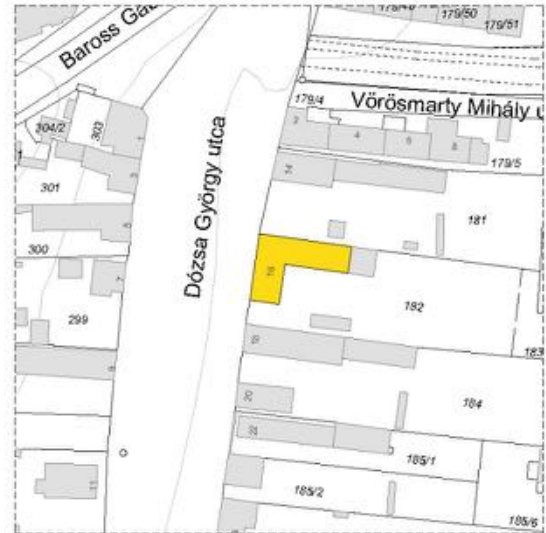
| | Dózsa György utca 16. – lakóház- | 182 | H2 |

Az utcával párhuzamos gerincű épület a település polgárosodásának tanújaként, védendő, eredeti tömegében és megmaradt nyílásrendszerével eklektikus, bár leegyszerűsödött vakolat tagozataival.

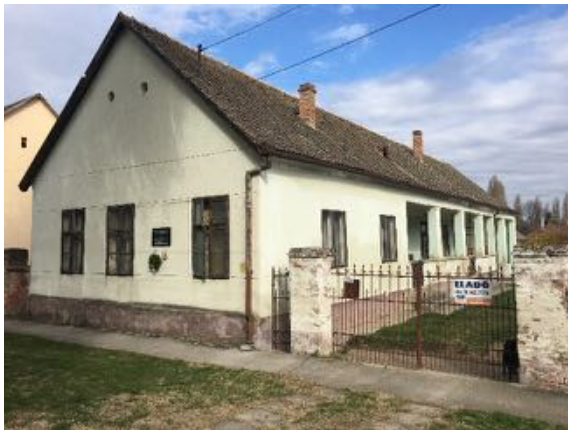
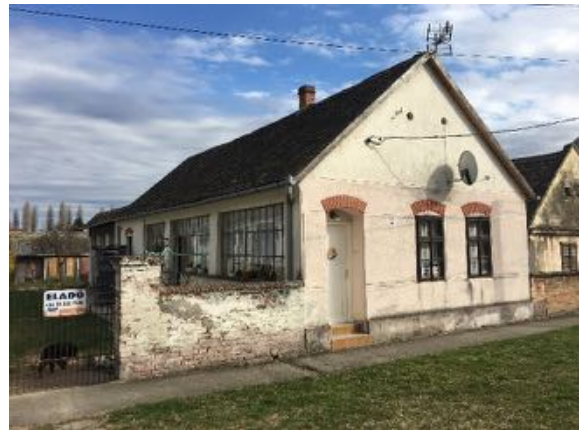
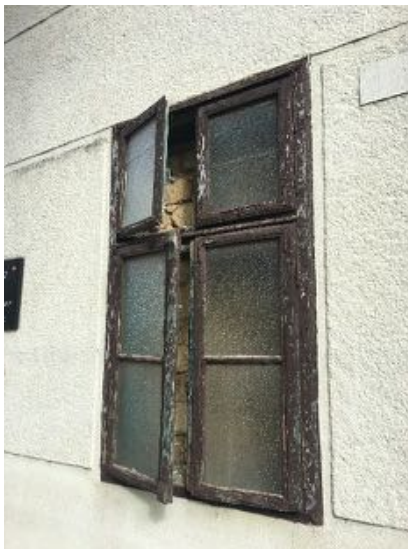
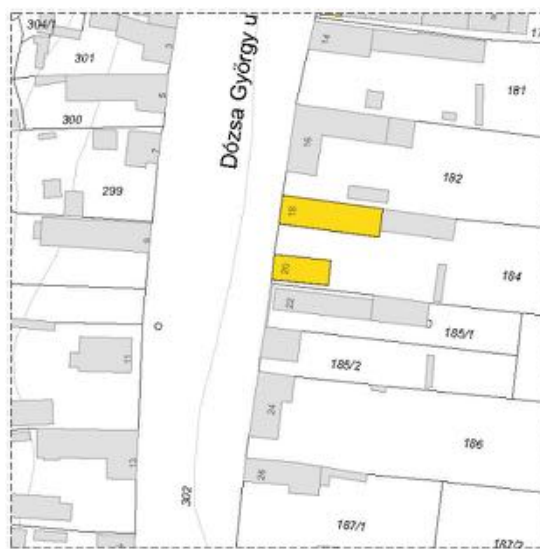
| 69. | Cím/Funkció | Helyrajzi szám | Védettség |
|---|---|---|---|
| | Dózsa György utca 18. – két lakóház- | 184 | H2 |

Az azonos telken álló két a XX. sz. első felében született lakóépület egyszerű utcára merőleges nyeregtetős oromfalas tömegével részben megőrzött hagyományos nyílásrendjével a köztük álló és összekötő tömör falazott súlyos kapupillérekkel bontott kerítéssel, és kovácsoltvas kapuval jelentős utcakép formáló elem.
