## Villány Város helyi védelem alatt álló építészeti elemeinek jegyzéke

## ÉRTÉKLELTÁR FELÜLVIZSGÁLAT

V I L L Á N Y

Készült: 2019

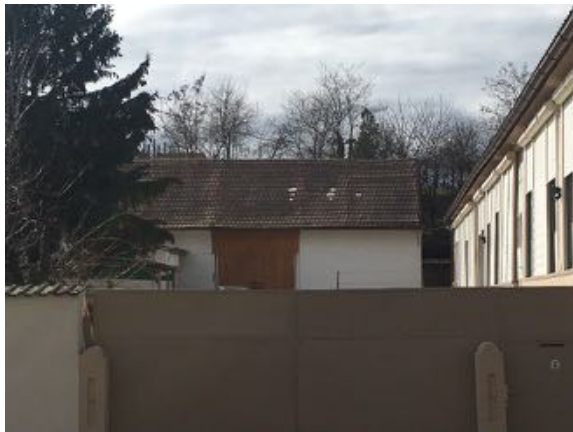
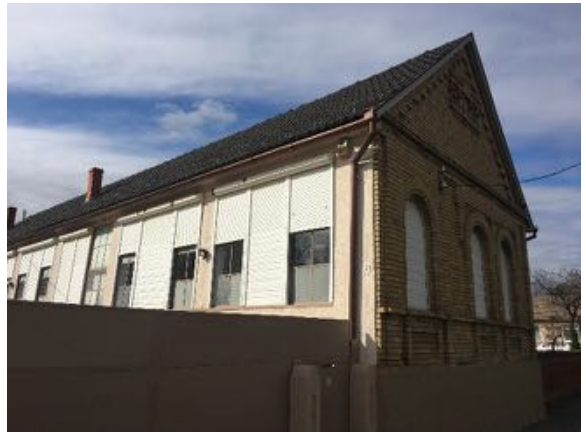
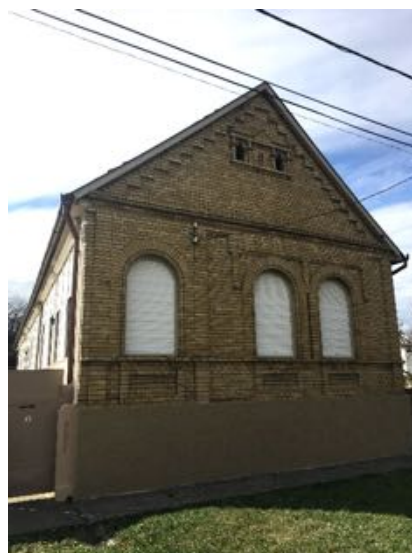
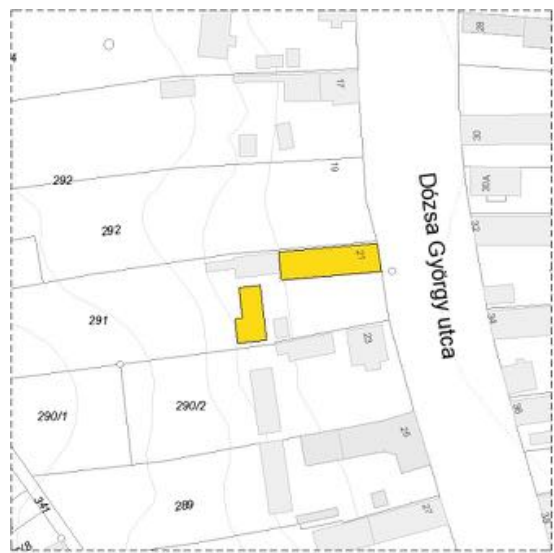
| 70. | Cím/Funkció | Helyrajzi szám | Védettség |
|---|---|---|---|
| | Dózsa György utca 21. – lakóház- | 291 | H2 |

Az utcára merőleges nyeregtetős, oromfalas lakóépület a XX. sz. első felében épült. Az épület udvari oldalán végig futó tágállású pillérsoros tornác bezárása csökkentette látványának értékét. A sárga burkolótéglával képzett utcai homlokzat eklektikus jellegű téglarchitektúrája figyelemre méltó, kiegyensúlyozott. Helyi építészeti értéként védendő.

Az épület jó állapotú.

Az eredeti darabokat leváltó, műanyag - egyébként előnyös módon rejtett tokos -, de fehér színű redőnyök jelentősen rontják az utcai homlokzat összképét, azoknak az épület homlokzati felületeivel jobban harmonizáló darabokra való cseréje, esetleg a felületkezelés utólagos - igényes - megváltoztatása javasolt.

Az épület felújítása során törekedni kell a lábazat jelenlegi, a karaktertől teljesen eltérő kialakításának színének megváltoztatására, harmonikus formálására. A tornác kibontása az épület szellőzését, bevilágítását jelentősen javítva tenné egyben látványossá is. A tömör tégl kerítés jelenlegi, vakolt megoldása helyett jobb, harmonikusabb és a homlokzattal jobban harmonizáló volna a látszó tégl felületű tégl kerítés. A jelenlegi tömör fémkapu helyett igényesebb fa kapu használata javasolt. A betoncserep fedés hódfarkú agyagcserepre cserélendő.

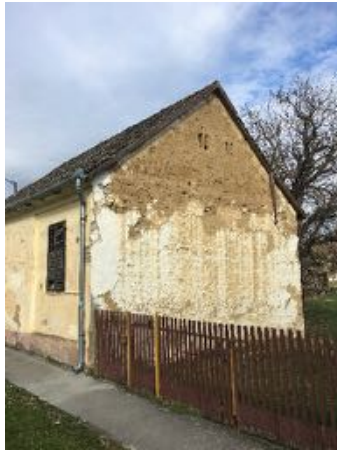
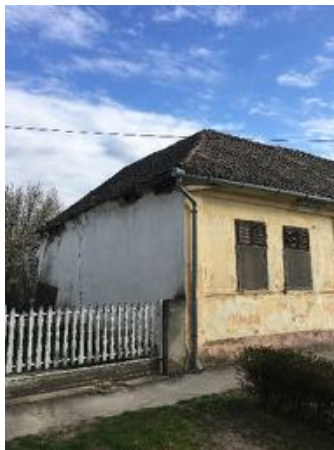
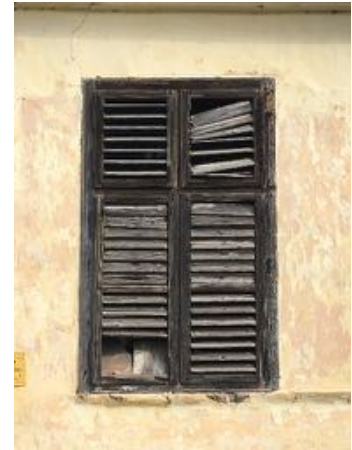
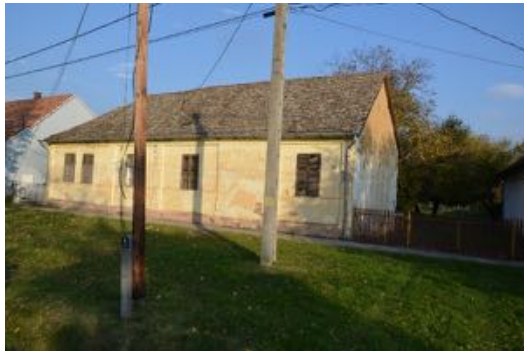
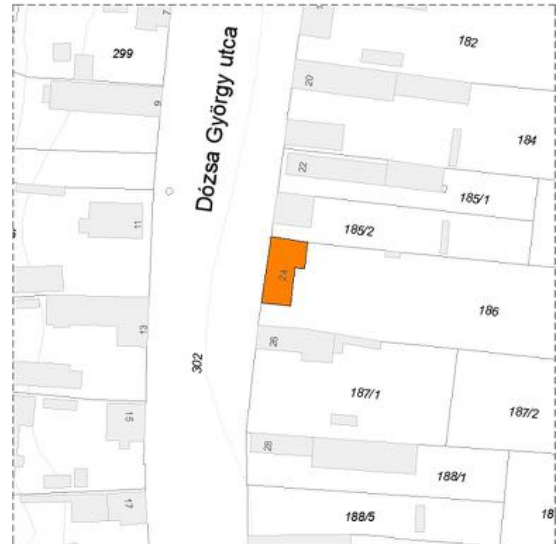
| 72. | Cím/Funkció | Helyrajzi szám | Védettség |
|---|---|---|---|
| | Dózsa György utca 24. –lakóház- | 186 | H1 |

A XIX. sz. második felében született lakóház utcával párhuzamosan álló főtömege a hátra nyúló rövid szárny és az épület bal oldalán látható kontyolás jelzi, hogy az un. hajlított ház immár csekély számban található példánya ez. Az utcai homlokzatot hat pillérsáv tagolta. Nyílásrendje és nyílászárói hagyományosak.

Az épület leromlott állapotú, sürgős felújítása szükséges.

Felújítás során a felsorolt értékek feltétlenül megtartandók. A felület színezése csak egységes színben, lehetőleg fehér meszeléssel történjen, míg a nyílászárók mázolásra okker vagy zöld szín javasolt. Jelenlegi léckerítése igényesebb fa vagy fém kerítésre cserélendő.

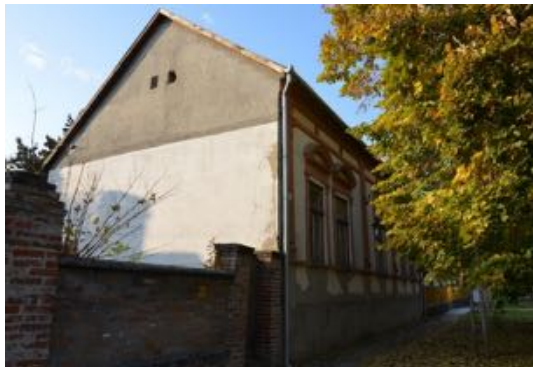
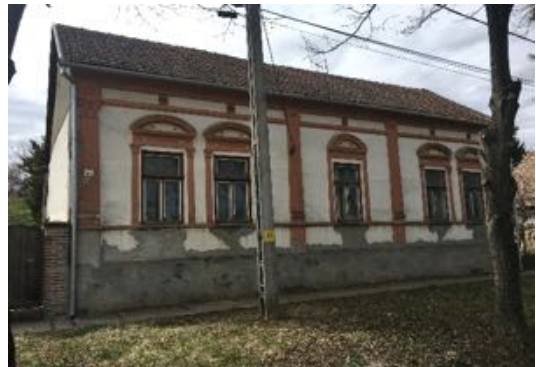
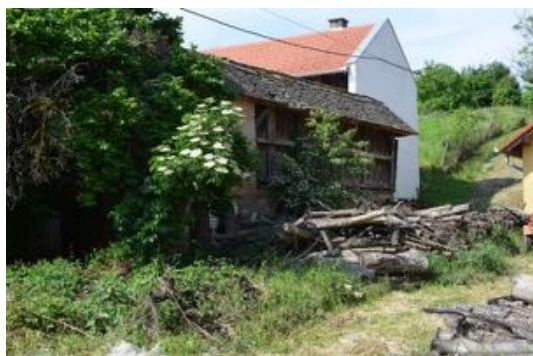
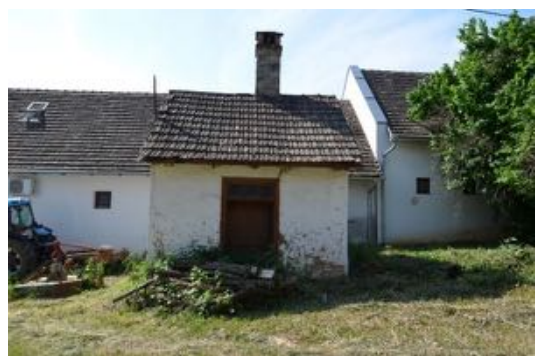
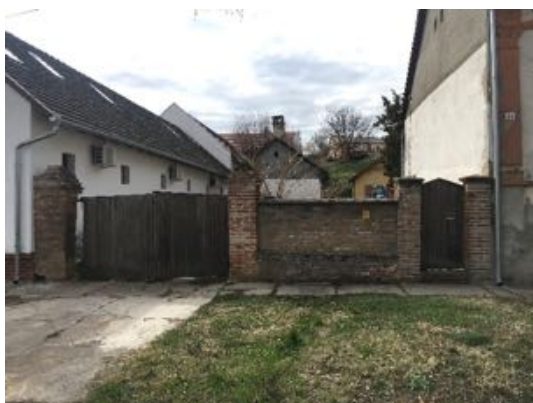
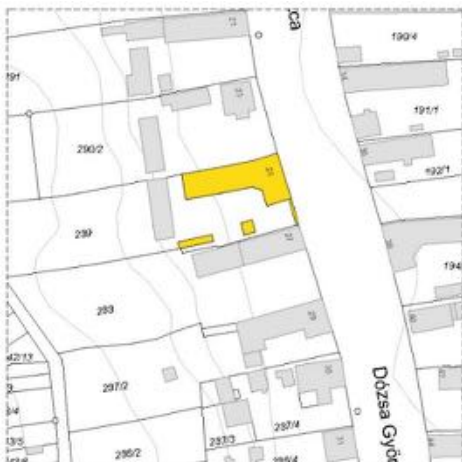
| | Cím/Funkció | Helyrajzi szám | Védettség |
|---|---|---|---|
| 73. | Dózsa György utca 25. – lakóház, melléképület, góré, kerítés - | 289 | H2 |

A polgárosodó községet jelképező az utcával párhuzamos tömegű és nyeregtetetésű, zárt sorú beépítési lehetőséget biztosító lakóház. A XIX.-XX. sz. fordulójára körül épült lakóház magas mégis kiegyensúlyozott jó arányú utcai homlokzata városi előképek alapján jó minőségben eklektikus díszítéssel készült. A még meglévő gazdasági épületekkel településtörténeti, helyi építészeti értéként védendő a tömör falazott kerítéssel együtt. Védendő a homlokzat, az utcai nyílászárók és a tömegforma is.

Az épület állapota elfogadható, megtartása érdekében rendszeres karbantartás szükséges. Felújítás esetén az önmagában is elég mozgalmasságot tartalmazó homlokzatot egységes, világos színre javasolt festeni.

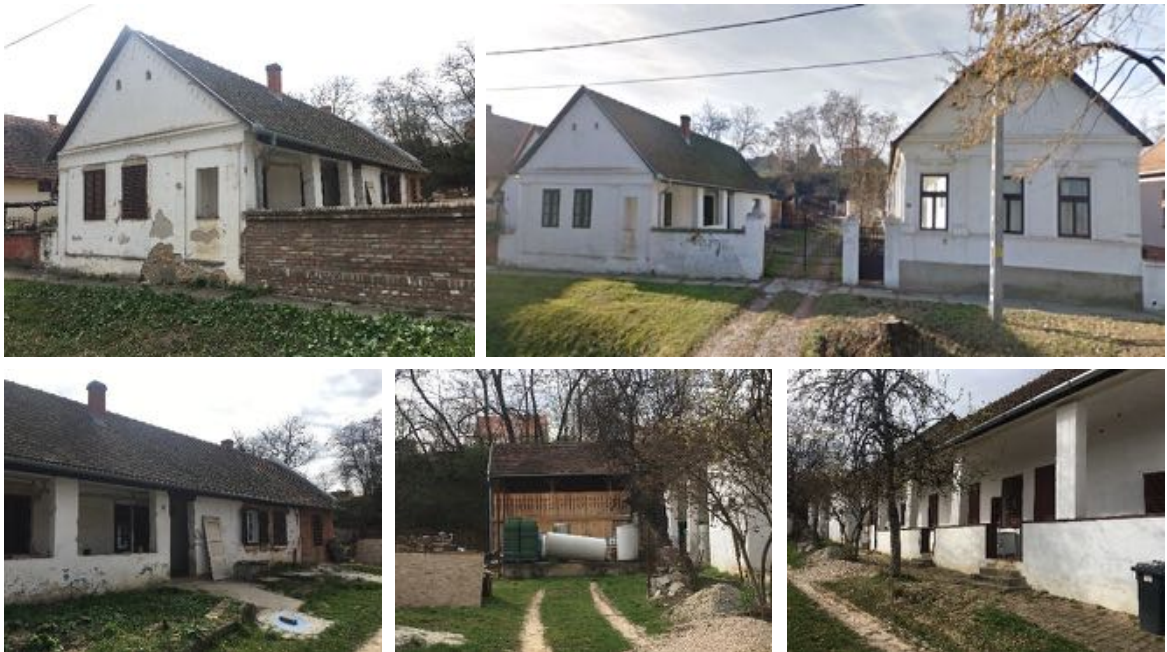
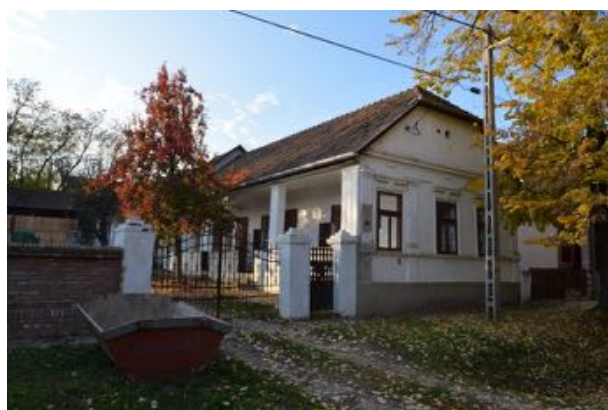
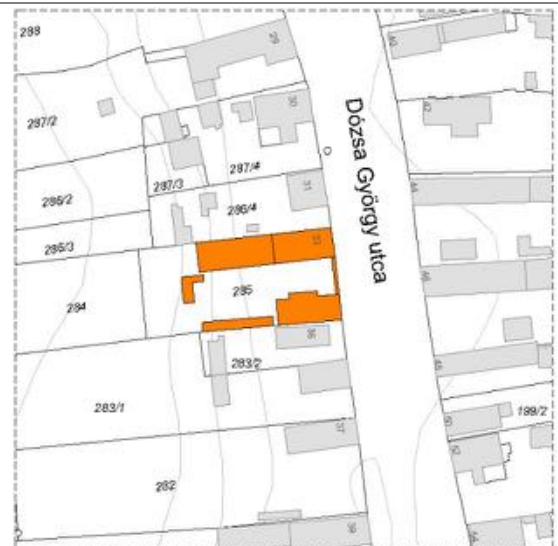
| | Cím / Funkció | Helyrajzi szám | Védettség |
|---|---|---|---|
| 75. | Dózsa György utca 33. – komplett porta<br>(lakóház, melléképületek, kerítés) - | 285 | H1 |

Az 1847-es térképen már szerepel azonos telken álló két épület. A történeti beépítés önmagában is védendő érték. A lakóépületek az utcavonalra merőleges hosszanti tömeggel készültek. A nagyobb főépületnek tekinthető ház csonkakontyolt, míg a kisebb nyeregtetővel és oromfallal épült. Az udvari oldalakat pillérsoros mellvédes tornác kíséri. A kisebb ház klasszicista jellegű utca homlokzatával szemben a főépületnél ez már eklektikus. Az épületeket a mindkét oldalon csatlakozó tömör falazott kerítés és a súlyos pillérek közti mives kovácsoltvas kapu kapcsolja össze. A gazdasági épületekkel vált teljessé a zártudvaros beépítés. A porta településtörténeti és építészeti érték.

Az épület leromlott állapotú, felújítása szükséges.

Felújítás esetén az épületeken egységesen hódfarkú cserép használata javasolt. A nyárikonyha épület hátsó oromfalán az idegen megjelenésű bádorgozást el kell tüntetni. A kiskaput szerencsés volna a kovácsoltvas nagykapu mintájára, azzal egyéges megjelenésű kis kapura cserélni.

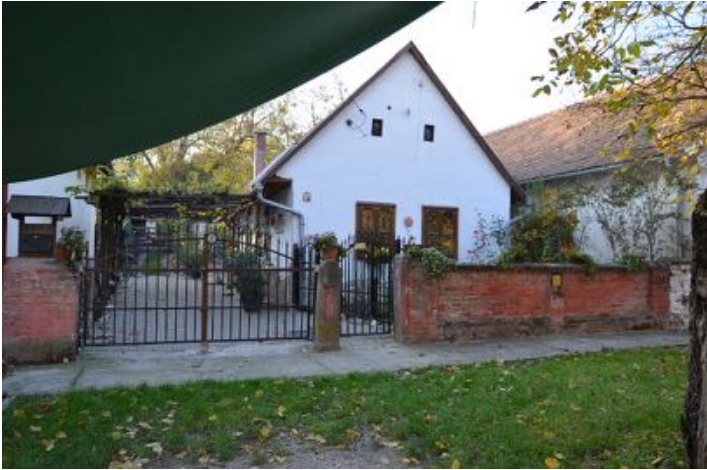
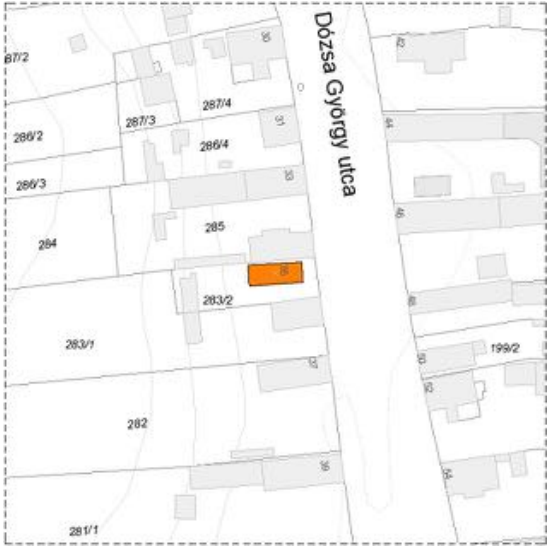
| 76. | Cím/Funkció | Helyrajzi szám | Védettség |
|---|---|---|---|
| <p><b>Védendő érték</b></p> <p>A kisméretű egyszerű tömegű, telekhatárral párhuzamos nyeregtetővel fedett oromfalas lakóépület az utcavonaltól kissé hátra vontan helyezkedik el. Az udvari homlokzatot nagy kiülésű ereszt védi. Az átlagosnál meredekebb tetőhajlásszög és az egyszerű formák korai épületre utalnak. Az 1847-es térkép ugyanezt a beépítési módot és helyet jelöli épülettel. Az épület településtörténeti és építészeti értéket egyaránt képvisel az előtte álló tömör pilléres falazott kerítéssel együtt.</p> | | | |
| <p><b>Korrektív javaslat</b></p> <p>Az épület felújított, jó állapotú, jelen formában őrzendő meg.<br/> Felújítás esetén meggondolandó a korábbi fotókon látható, az oromfalat vízszintesen lezáró párkányszerű tagozat visszaállítása, és az épülettől idegen fedett beálló eltávolítása. A jelenlegi zsindegy fedés helyett hódfarkú cserépfedés javasolt.</p> | | | |

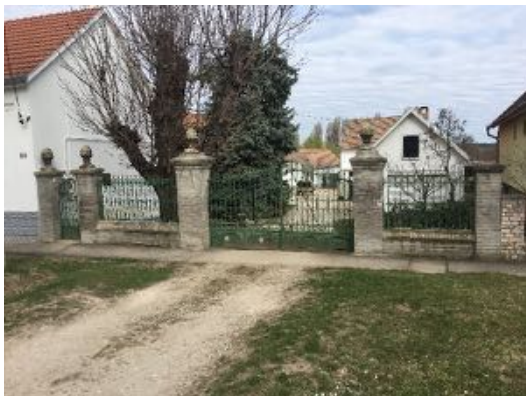
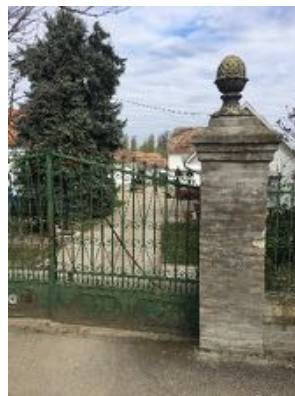
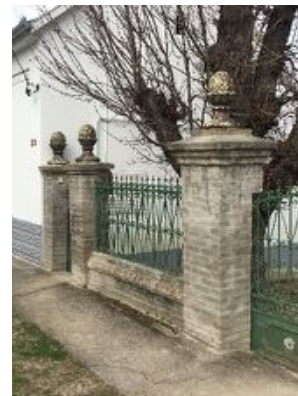
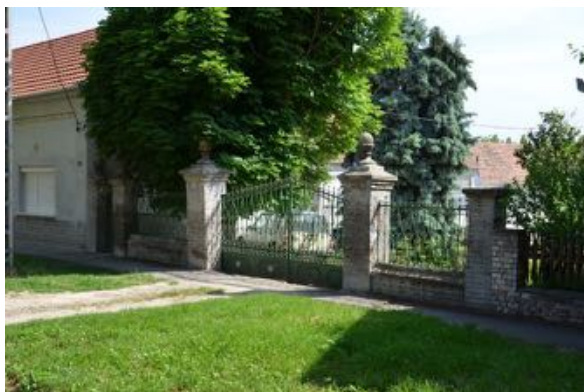
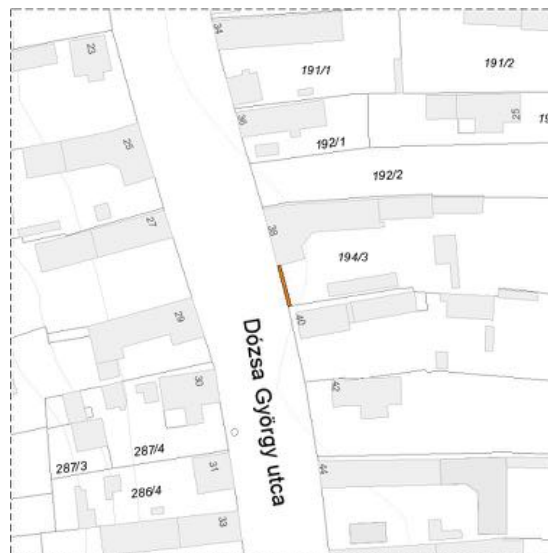
| | Cím/Funkció | Helyrajzi szám | Védettség |
|---|---|---|---|
| 77. | Dózsa György utca 38. - vaskerítés téglaoszloppal, kerámia dísszel | 194/3 | H1 |

A feltehetően a Zsolnay gyár által készített kerámia dísszel koronázott, súlyos, falazott téglapillérek által közrefogott mives kovácsoltvas kerítés és kapu, különlegessége okán is helyi védelmet érdemel.

A kerítés viszonylag jó állapotú, de a téglapillérek helyenkénti javítása és a fémkapu mázolásának felújítása javasolt. A Zsolnay kerámia díszek professzionális, hozzáértő restaurálása szerencsés lenne.

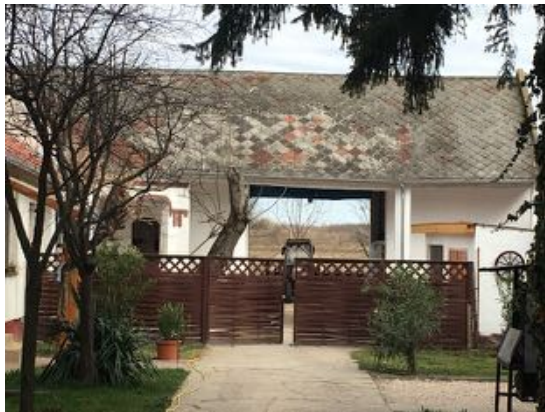
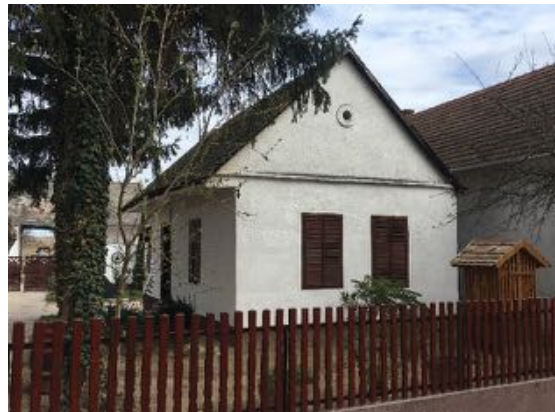
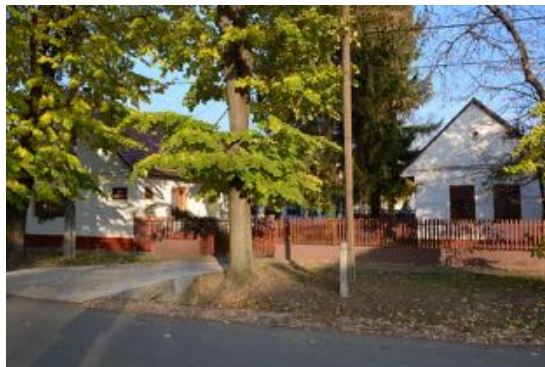
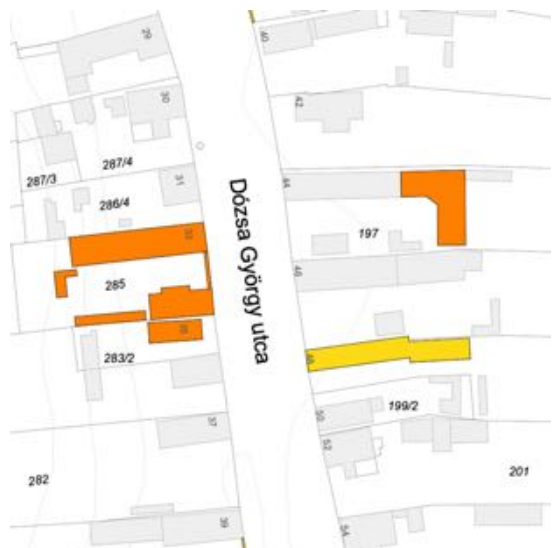
| | Cím/Funkció | Helyrajzi szám | Védettség |
|---|---|---|---|
| 80. | Dózsa György u. 44. - lakóház, gazdasági épület | 197 | H1 |

A jelentős átalakításokat elszenvedett lakóépülettel párhuzamosan álló "második" ház hagyományos tömegformálása, nyílásrendje, anyaghasználata, valamint a főépület folytatásaként épült a keresztszárnyhoz 45°-os szögben átvezető pillér tornácos, kapuáthajtós gazdasági épület település és gazdálkodás történeti helyi építészeti értéként védendő.

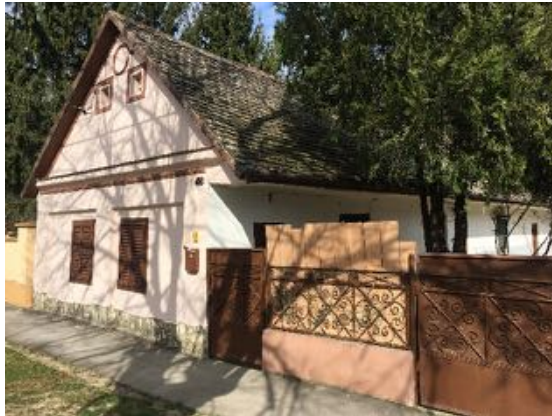
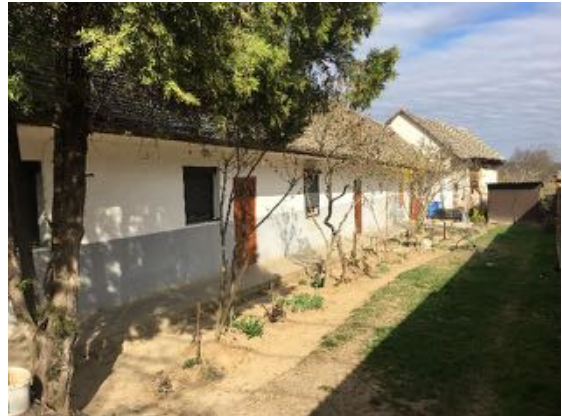
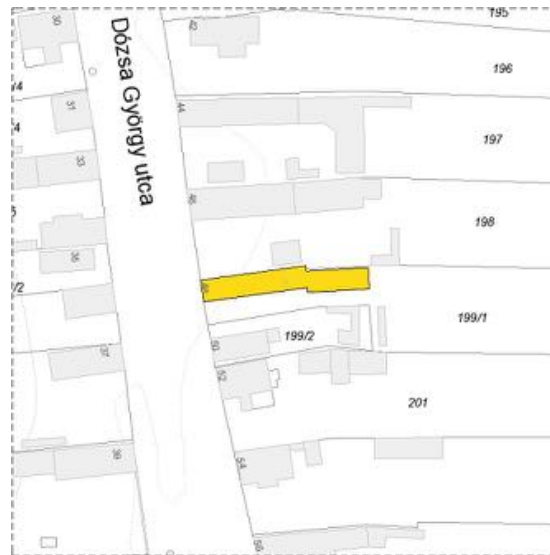
| | Cím/Funkció | Helyrajzi szám | Védettség |
|---|---|---|---|
| 81. | Dózsa György u. 48. - lakóház, gazd.-i épület- | 199/1 | H2 |

A telekhatárral párhuzamos nyeregtetős lakóépület eredeti arányokat őriz, ablak nélküli utcai homlokzat pillérsávokkal két részre osztott. Az oromfalat cseréppel fedett téglapárkány zárja le. Az oromfal csúcsán kör alakú vakolatdísz és két kiemelt padlásablak látható. Az udvari oldal fölé széles ereszt nyúlik. A jó arányú sorosan épített pajtával együtt településtörténeti és helyi építészeti értéként védendő.

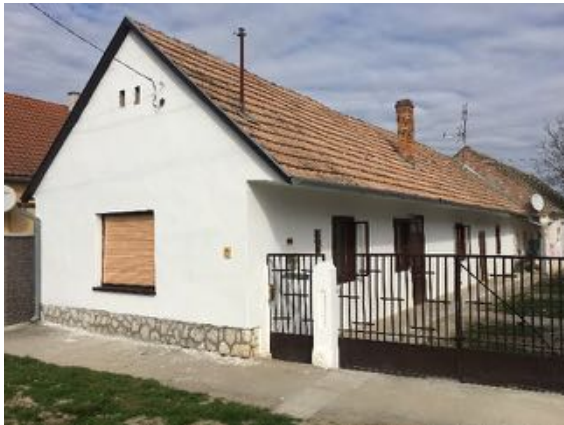
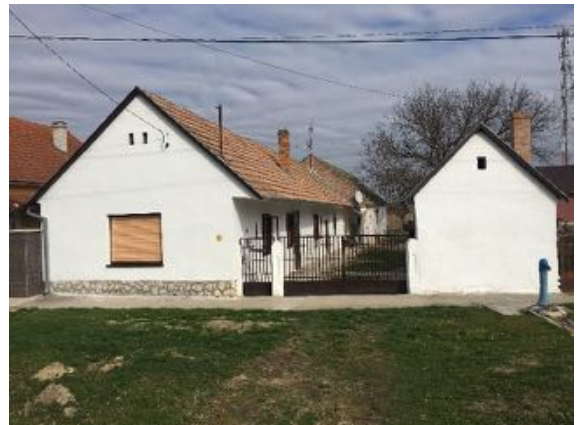
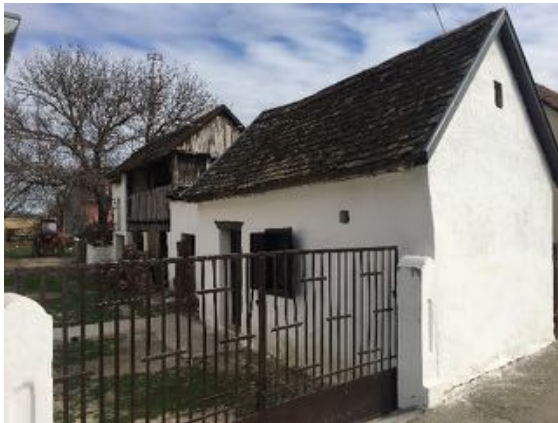
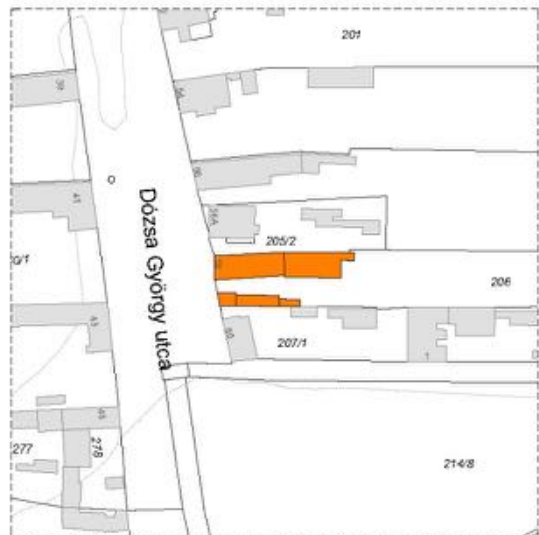
| 82. | Cím/Funkció | Helyrajzi szám | Védettség |
|---|---|---|---|
| | Dózsa György u. 58. - lakóépület, nyárikonyha, góré | 206 | H1 |

Védendő a jellegzetes soros beépítési mód, a lakóépület és a vele párhuzamosan épült párhuzamosan épült gazdasági épületek (nyárikonyha, kukoricagóré) tömege és formája.

A homlokzaton a jelenlegi hármastatú ablak helyett az eredeti állapot szerinti két kisebb, zsalugáteres ablak visszaállítandó. A jelenlegi sajtoltszerű cserépfedés lehetőség szerint hódfarkú cserépfedésre cserélendő. A vakolt, meszelt, tömör téglakerítésben levő nem túl nívós fémkerítés igényesebb fa vagy fémkapura cserélendő.

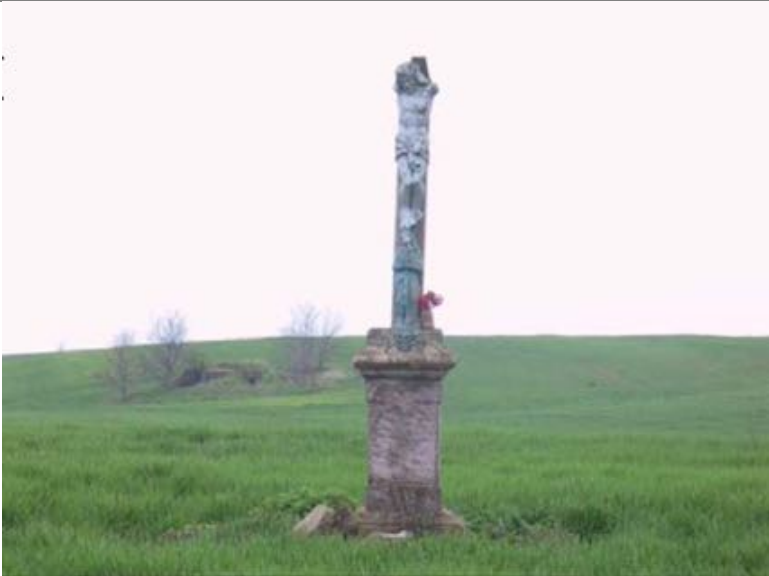
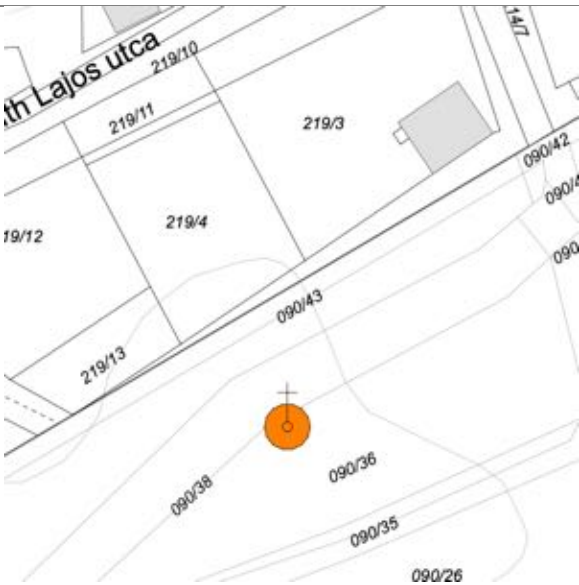
| 83. | Cím/Funkció<br>Vásártér - kereszt | Helyrajzi szám<br>090/36 | Védettség<br>H1 |

| 83. | Cím/Funkció<br>Vásártér - kereszt | Helyrajzi szám<br>090/36 | Védettség<br>H1 |
|---|---|---|---|
| | <p><b>Védendő érték</b></p> <p>A megcsontított feszület és a részben épségben maradt korpusz, valamint szép tömegarányt mutató posztamens településtörténeti és kultikus emlékként védendő helyi művi érték.</p> | | |

| 83. | Cím/Funkció<br>Vásártér - kereszt | Helyrajzi szám<br>090/36 | Védettség<br>H1 |
|---|---|---|---|
| | <p><b>Korrekciós javaslat</b></p> <p>A szobor körül heverő feszület részletek sürgős biztonságba helyezése után kőrestaurátor megbízásával kell helyreállítani és kiegészíteni a feszületet.</p> | | |

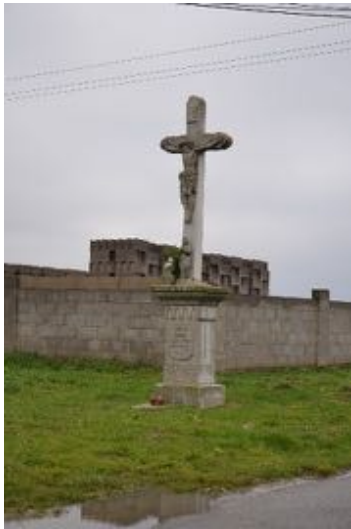
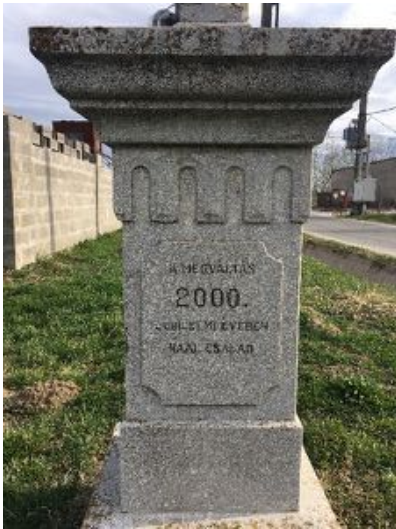
| 84. | Cím/Funkció | Helyrajzi szám | Védettség |
|---|---|---|---|
| <p><b>Védendő érték</b></p> <p>A jó állapotban lévő új, működő feszület kultikus emlék. Helyi építészeti értéként védendő. A lábazat felirata: „A megváltás 2000. jubileumi évében. Haál család”</p> | | | |

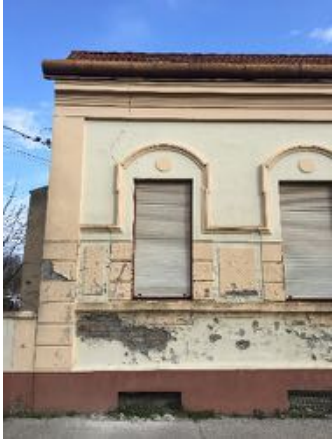
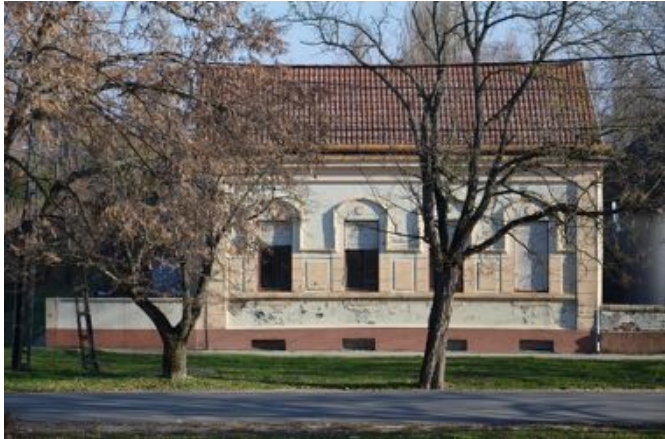
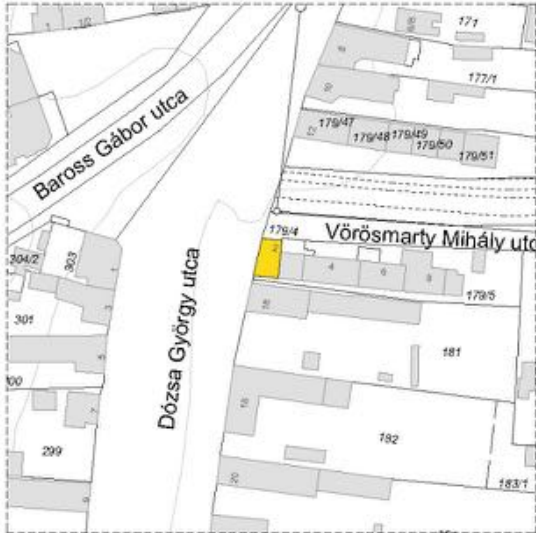
| 85. | Cím/Funkció | Helyrajzi szám | Védettség |
|---|---|---|---|
| <p><b>Védendő érték</b></p> <p>A település központjából induló út elején álló, városias hatást mutató eklektikus homlokzatú az utcavonallal párhuzamos gerincű és tömegű épület a polgárosodó község jellemzője. Településtörténeti és egyben helyi építészeti értéként védendő.</p> | | | |
| <p><b>Korrekciós javaslat</b></p> <p>Az épület elfogadható állapotú, de az utcai homlokzaton az ablakok középvonaláig vizesedés és vakolatleválások láthatók. A vakolatjavítások után a homlokzatfestés is javítandó. A homlokzatfestés alkalmával az eredeti fehér festés visszaállítása javasolt. Az utcai ablakok redőnyei helyett belső spaletták alkalmazása javasolt. Az épület fedése a jelenlegi sajtolt cserép helyett hódfarkú cserépre cserélendő. Fontos, hogy a központi helyen álló épület jellegének megtartása mellett, hozzáépítés útján a saroképület elvárható formáját nyerje el.</p> | | | |

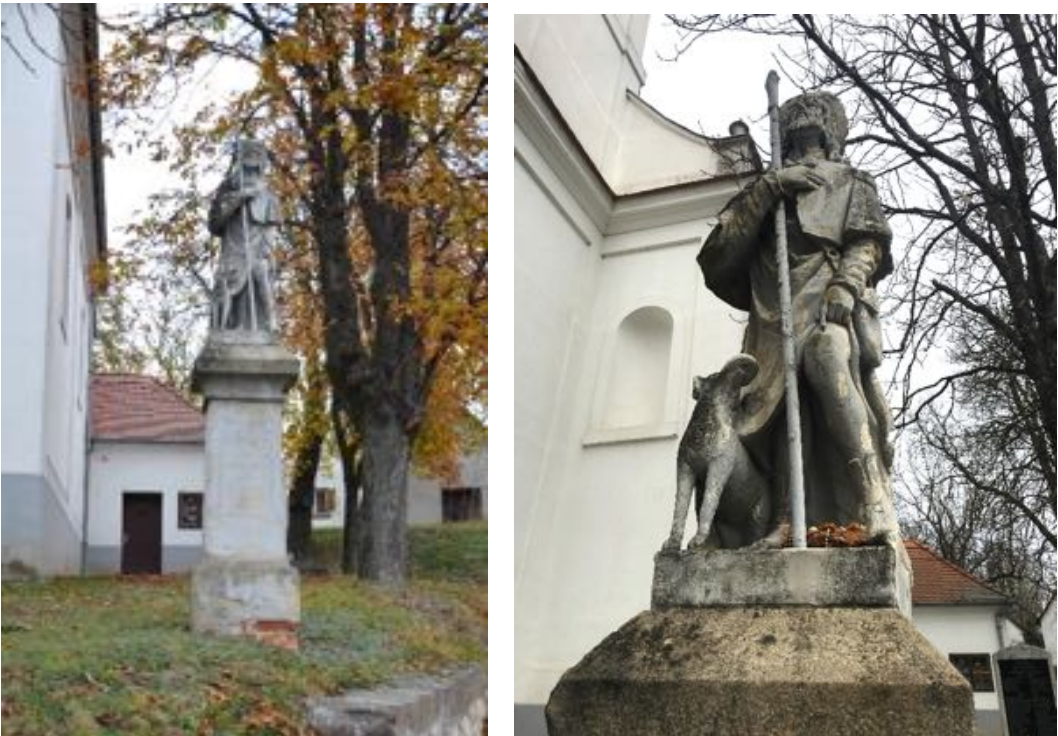
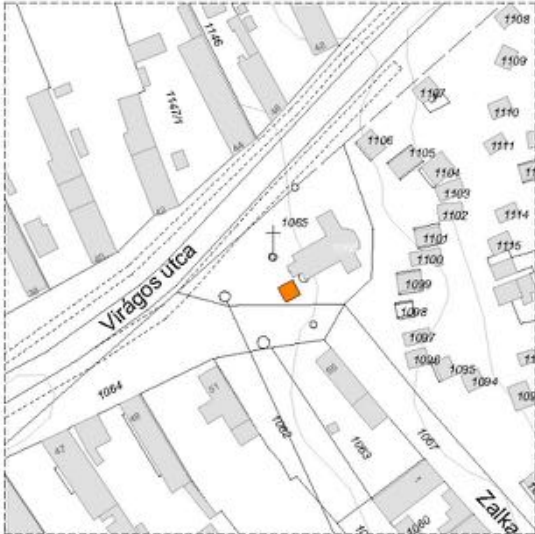
| 86. | Cím/Funkció | Helyrajzi szám | Védettség |
|---|---|---|---|
| | Virágos templom Szt. Rókus – szobor- | 1065 | H1 |

| 86. | Cím/Funkció | Helyrajzi szám | Védettség |
|---|---|---|---|
| <p>A templom baloldalán a bejáratától jobbra az 1905-ben állított Szent Rókus szobra található. A műemlék templom környezetében lévő szobor a műemlék környezet meghatározásával válik védetté.</p> | | | |
| <p>A feszület állapota elfogadható, de lábazatán vakolatleválás javítandó. Megtartása érdekében rendszeres karbantartás szükséges.</p> | | | |

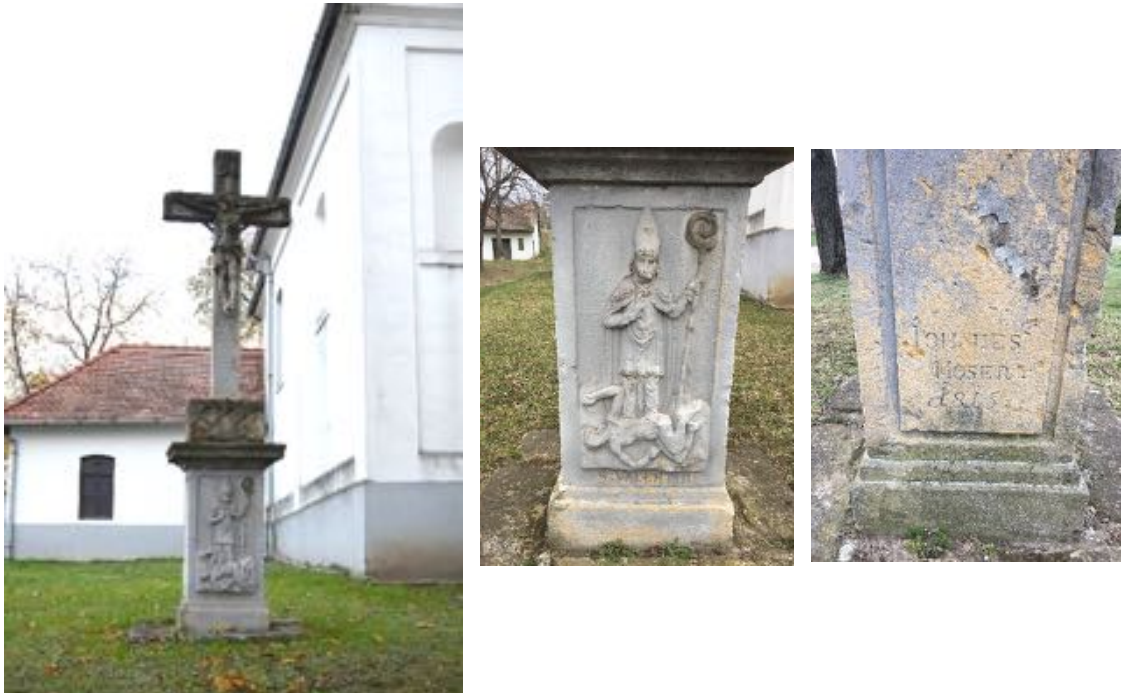
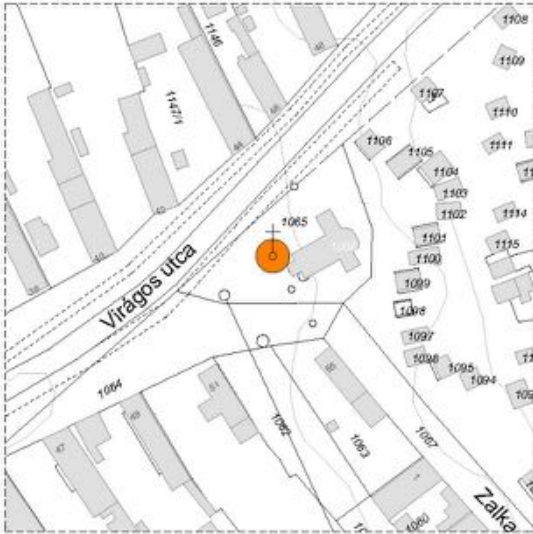
| 87. | Cím/Funkció | Helyrajzi szám | Védettség |
|---|---|---|---|
| | Virágosi templomtéri kereszt – úti kereszt- | 1065 | H2 |

| 87. | Cím/Funkció | Helyrajzi szám | Védettség |
|---|---|---|---|
| A műemléki templom környezetében álló kereszt a műemlék környezet meghatározásával válik védetté. Talapzatának hátsó részén Johannes Moser 1815 felirat. | | | |
| A fészület állapota átlagos, megtartása érdekében rendszeres karbantartás szükséges. | | | |

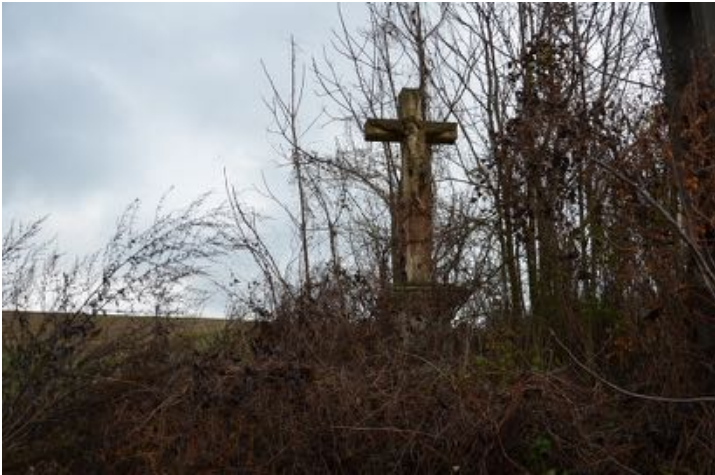
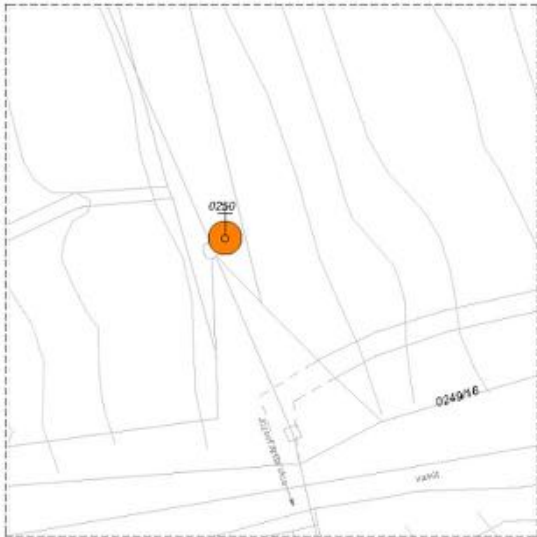
| | Cím/Funkció | Helyrajzi szám | Védettség |
|---|---|---|---|
| A kőből készült, egykori út menti feszület településtörténeti és kultikus emlék, helyi építészeti értéként védendő. | | | |
| <p>A feszület és környezete leromlott állapotú, felújítása szükséges.</p> <p>A feszület gaz és a bokrok alkotta méltatlan közvetlen környezetét rendbe kell tenni mielőbb!</p> <p>Felújítás esetén kőrestaurátor közreműködése javasolt.</p> | | | |

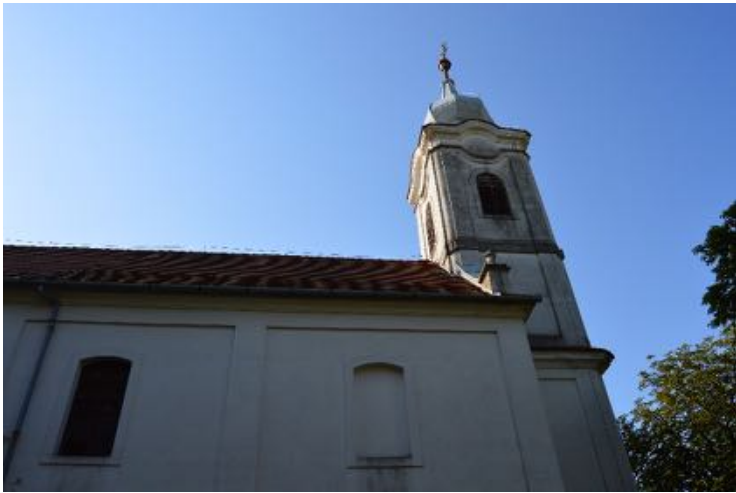
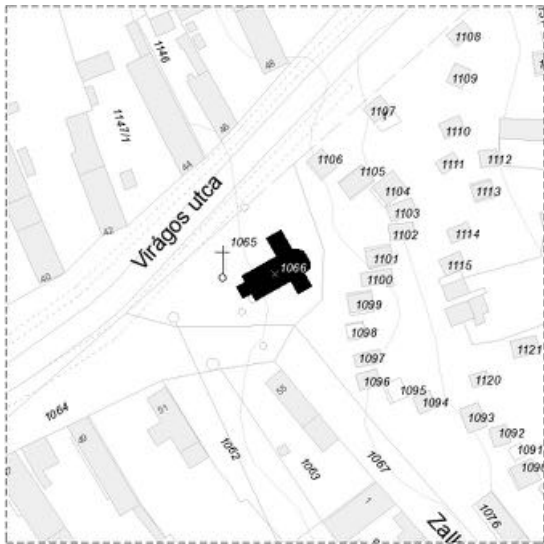
| | Virágos - Római Katolikus templom - | 1066 | M |

| <p><b>Védendő érték</b></p> <p>Az út tengelyében az enyhén emelkedő domb alján áll az 1795-ben épült, késő barokk templom, amelynek látványos háttérrel ad a mögötte lévő dombon ülő egyszerű prészázak karéjos elhelyezkedése.</p> |
| <p><b>Korrektíós javaslat</b></p> <p>Az épület állapota átlagos.</p> |

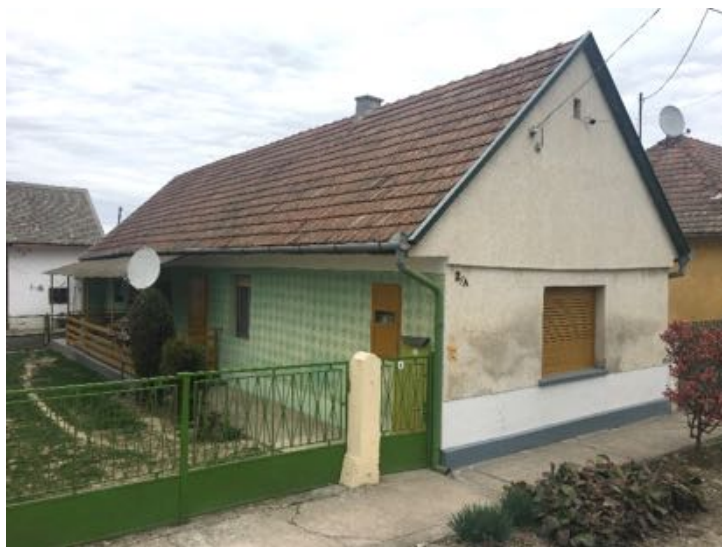
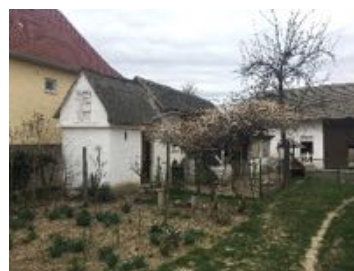
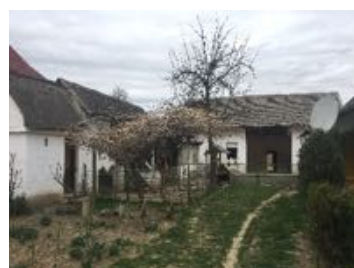
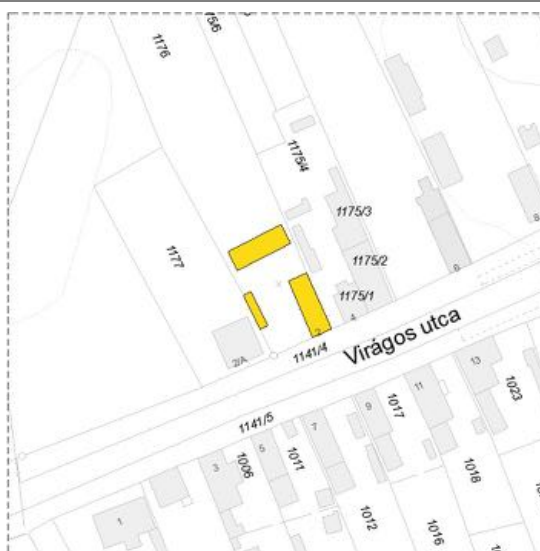
| | Cím/Funkció | Helyrajzi szám | Védettség |
|---|---|---|---|
| 90. | Virágos utca 2/A. - lakóház, gazd.-i épületek - | 1176 | H2 |

A keresztcsűrös beépítésű udvaron álló keskeny, hosszú nyeregtetős, oromfalas, lakóépület tömege, az udvari homlokzaton végigfutó széles kinyúlású eresszel és megőrzött nyílásrenddel korai épületformát idéz. A keresztbeálló pajta és a lakóházzal párhuzamosan a telek ellentétes oldalán létesült gazdasági épület által alkotott beépítés, a teljes porta védendő településszerkezeti, helyi építészeti érték, a tömör falazott kerítéssel együtt.

Az épület állapota elfogadható, megtartása érdekében rendszeres karbantartás szükséges. Felújítás esetén törekedni kell a lakóépület utcai homlokzatán megjelent idegen hármas osztatú ablak helyett az eredeti arányú, két, álló ablak elhelyezésére, valamint az épület simított felületen történő meszelésére, és a falazott kerítés téglavörös (nem piros, nem rózsaszín) meszelésére. A lakóépület egyenes vágású cserépfedése és a melléképület azbeszt hullámpala fedésének cseréje javasolt, egységesen hódfarkú cserép fedésre. A gazdasági épület kúpcserépeinek javítása szükséges. A lakóépület melletti előtető hullámlemez fedésének igényesebb anyagra történő cseréje javasolt.

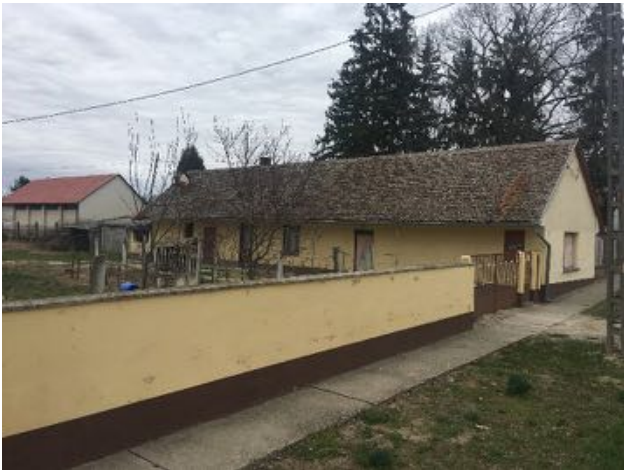
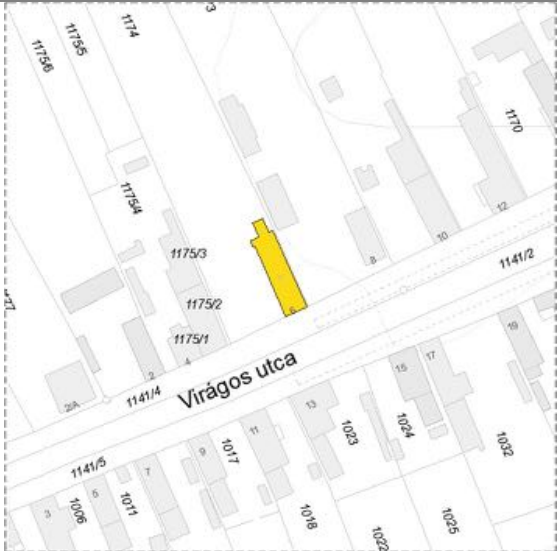
| 91. | Cím/Funkció | Helyrajzi szám | Védettség |
|---|---|---|---|
| <b>Védendő érték</b><br>A keskeny, hosszú, nyeregtetős, oromfalas lakóépület a széles kinyúlású eresszel, megtartott udvari nyílásrenddel, korai épületformákat idéz. Helyi érték, az épület tömege védendő. | | | |
| <b>Korrekciós javaslat</b><br>Az épület elfogadható állapotú.<br>Felújítás esetén törekedni kell a lakóépület utcai homlokzatán megjelent idegen hármas osztatú ablak helyett az eredeti arányú, két, álló ablak elhelyezésére, valamint a redőny helyett zsalugáterek használatára. A redőnyök a tornác nyílászáróin sem kívánatosak. Javasolt továbbá az épület simított felületen történő meszelésére, és a falazott kerítés téglavörös (nem piros, nem rózsaszín) meszelése. A kis és nagykapu lehetőség szerint nívósabbra cserélendő. A homlokzaton levő parabolaantenna eltüntetése javasolt. | | | |

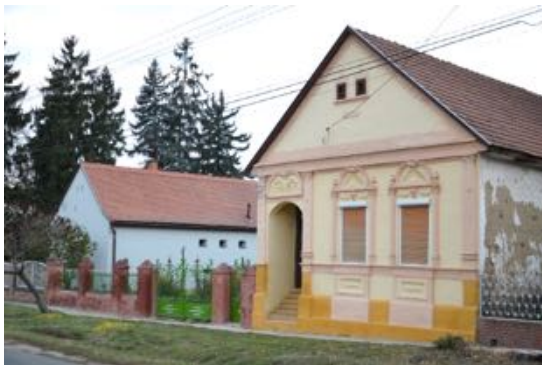
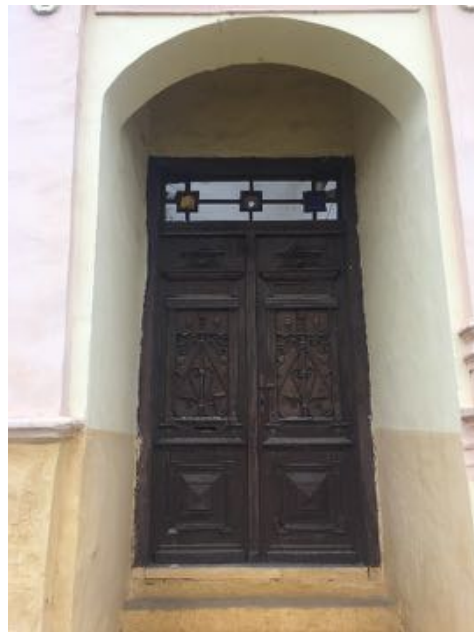
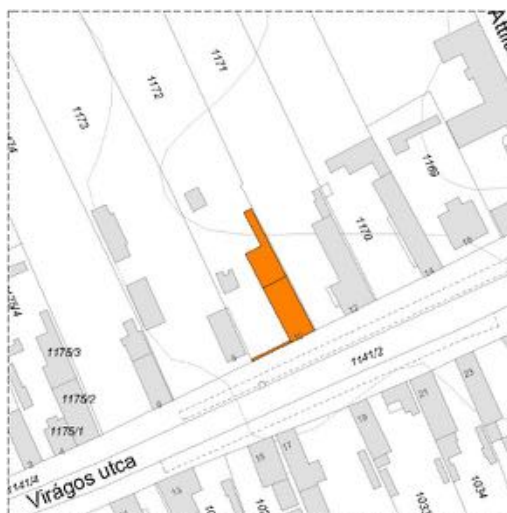
| 92. | Virágos utca 10. - lakóház, gazdasági épület, kerítés | 1172 | H1 |

A XIX. sz. végén épült arányos tömegű módos parasztház jó példája a hagyományos parasztház forma és a városi épületdíszítési mód ötvözésének a polgárosodó faluban. Az épület az utcára merőleges állású, nyeregtetős, oromfalas, mellvédes pillérsoros, egyenes záródású oldaltornáccal. A klasszicista arányokat mutató utcai homlokzat tagolás mellett a nyílások felett ívesen képzett vakolat és kerámia plastikák jelennek meg barokkos túldíszítettséggel. Kiemelendő az utcai tornácbeljáró boltíves képzése és szépen megmunkált, vésett, fa bejárati ajtaja. A jó arányú falazott téglapillérek és lábazat közé helyezett kovácsoltvas kerítés az épülettel együtt feltétlenül védendő építészeti érték.

Az épület elfogadható állapotú, homlokzatfestése falújítandó. Fontos hogy a díszes homlokzat mindig halvány, egyszínű festést kapjon a tornác fehér meszelése mellett, lábazat kiemelés nélkül. Így a jelenlegi állapot javítandó. A homlokzaton redőnyök helyett zsalugáter vagy belső spaletta használata javasolt. A fémkerítést jó lenne igényesebb kerítésre cserélni. Az épület fedése lehetőség szerint hódfarkú cserépre cserélendő.

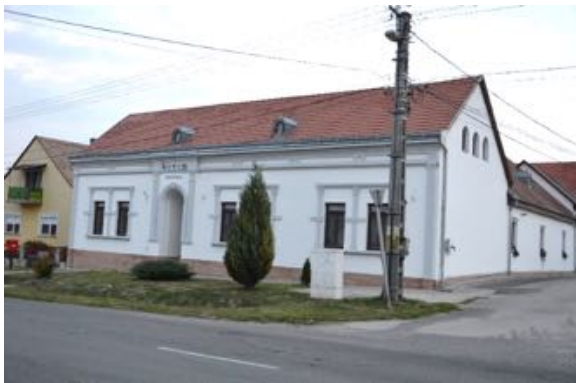
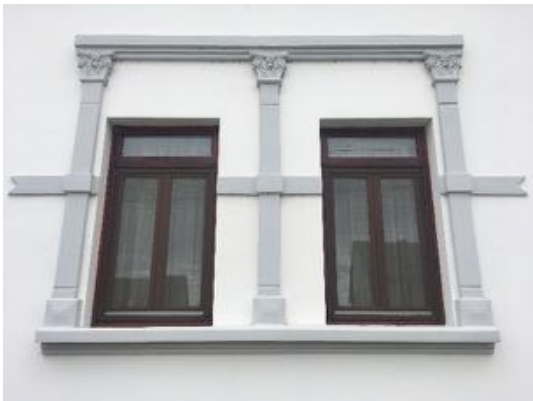
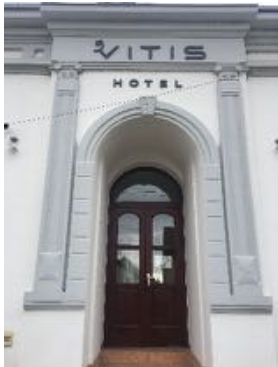
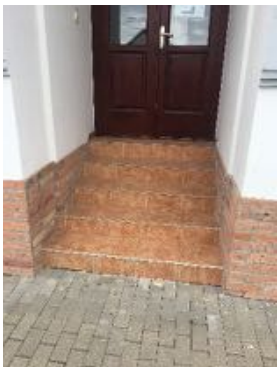
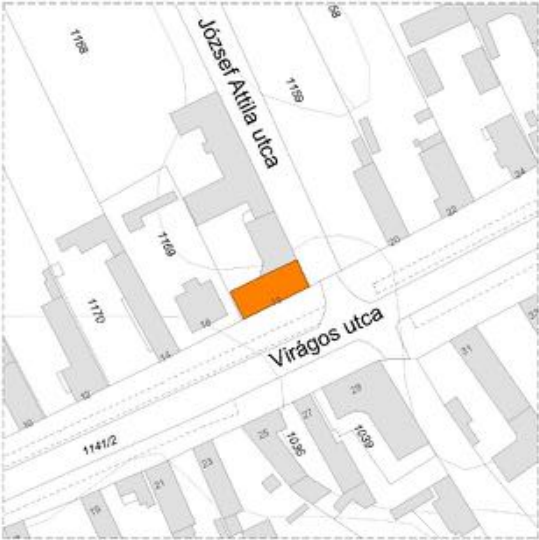
| 95. | Cím/Funkció | Helyrajzi szám | Védettség |
|---|---|---|---|
| <b>Védendő érték</b><br><p>Az utcaképben fontos szerepet tölt be az utcával párhuzamos tömegű és nyeregtetős - egykori - lakóház, amely a saroképület funkcióját a József Attila utca felé benyúló, és vele egybeépített, de azóta jelentősen átalakított - egykori - gazdasági épületszárnnyal tölti be. A Virágos utcai homlokzat a polgárosodó falura jellemző homlokzatalakítást és díszítést hordoz. Az egykori lakóépület ma hotelként funkcionál.</p> | | | |
| <b>Korrekciós javaslat</b><br><p>Az épület teljes körű felújításon esett át, jó állapotú, védettsége megtartandó. A felújítás során nem változott a főhomlokzat nyílásrendje, a díszítés az eredeti formáját megtartották. A József Attila utcai homlokzat nyílásrendje viszont változott a főépület oromfalán, ahol nagyobb ablakok kerültek kialakításra, valamint az egykori gazdasági szárnyon, ahol a korábbi zárt homlokzatra ablaknyílások kerültek.</p> <p>Az oldalsó oromfalon idegen a három újonnan kialakított, íves záródású ablak, ezek megszüntetése javasolt. Az eredeti osztópárkány eltűnt az oromfalról, ezt vissza kellene állítani. A bejárati lépcső lapburkolata helyett a lábazathoz illeszkedő téglá vagy kő lépcső lenne szerencsés. A nyílászárók jelenlegi vörösesbarna színezése helyett barna szín használata javasolt.</p> | | | |

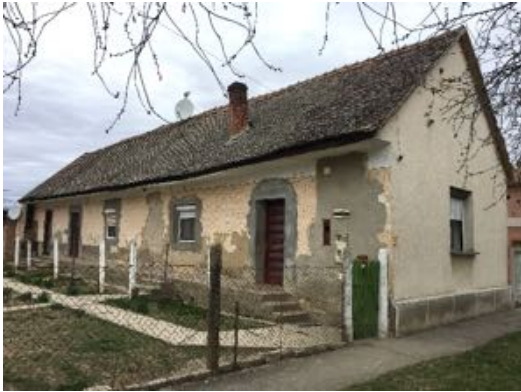
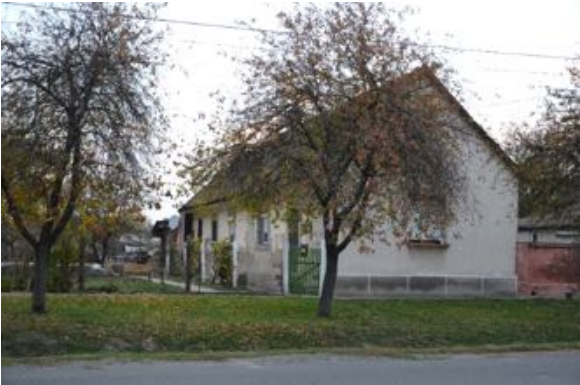
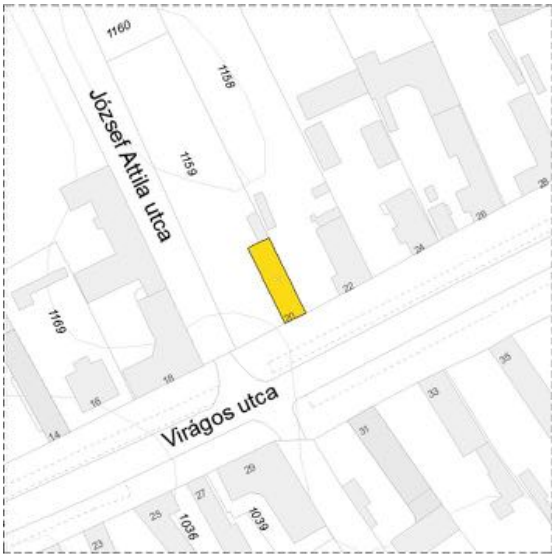
| 97. | Cím/Funkció | Helyrajzi szám | Védettség |
|---|---|---|---|
| <p>A saroktelken álló keskeny, a telekhatárral párhuzamos tömegű, nyeregtetős, oromfalas, nagy kiülésű ereszaljával képzett udvari homlokzattal és hagyományos nyílásrenddel bíró lakóépület helyi értéket képvisel.</p> | | | |
| <p>Az épület állapota elfogadható, de utcai és udvari homlokzatának nyílásrendjét megváltoztatták, nyílászáróit stílusidegen nyílászárókra cserélték. Felújítás esetén javasolt az utcai homlokzaton az eredeti két zsalus állóablak visszaállítása az épület méretéhez arányos nagyságban, illetve az udvari homlokzat eredeti nyílásrendjének visszaállítása, lehetőség szerint. Javasolt továbbá hagyományos megjelenésű nyílászárók használata. A rossz állapotú kémény mielőbbi helyreállítása szükséges. A tetőgerincről a parabola antenna lehetőség szerint eltávolítandó.</p> | | | |
