## Villány Város helyi védelem alatt álló építészeti elemeinek jegyzéke

## ÉRTÉKLELTÁR FELÜLVIZSGÁLAT

V I L L Á N Y

Készült: 2019

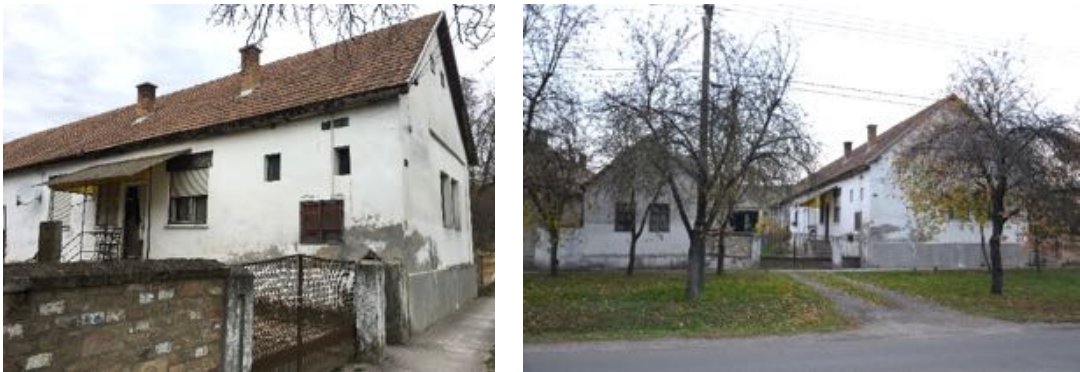
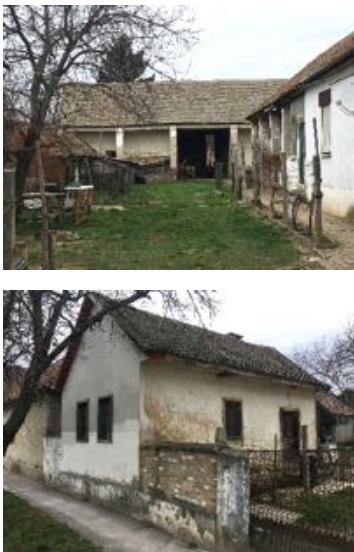
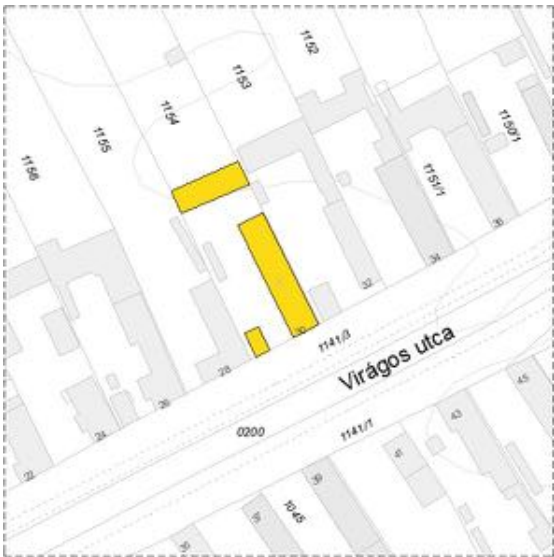
| | Cím/Funkció | Helyrajzi szám | Védettség |
|---|---|---|---|
| <p>A lakóépület hosszanti elrendezésű, nyeregtetős, oromfalas formája az átalakítások után is megtartotta eredeti tömegét. A telek teljes szélességében épült istálló, pajta és a nyárikonyha főépülettel párhuzamos beépítése, egyszerű, hagyományos nyeregtetős kialakítása eredeti nyílásrendje, a hozzá csatlakozó tömör, falazott kerítés szakaszokkal együtt a teljes porta védendő településtörténeti és helyi építészeti érték.</p> | | | |
| <p>Az épület állapota elfogadható, de homlokzatán vakolat hibák és -javítások láthatók. Utcai tömör téglakerítése felújított.</p> <p>A melléképülethez csatlakozó kerítés jelenlegi állapotában tartandó meg vagy a településen hagyományt jelentő téglavörös meszeléssel újítandó fel. A lakóház felújítása során törekedni kell a torz átalakítások eltávolítására és az eredeti épület külső helyreállítására. Az utcafronti kapu nívósabb, lehetőleg fa kapura cserélendő. Az udvari homlokzaton az előtető elbontandó vagy igényesebb előtetőre cserélendő.</p> | | | |

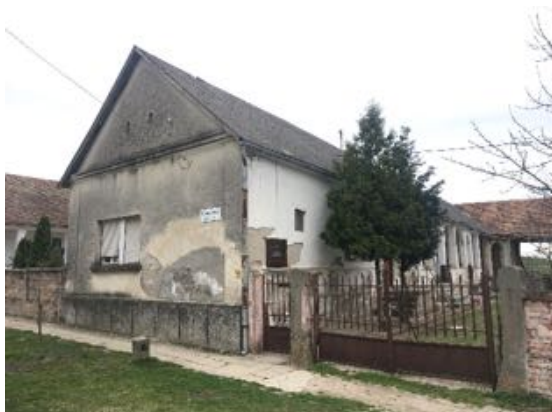
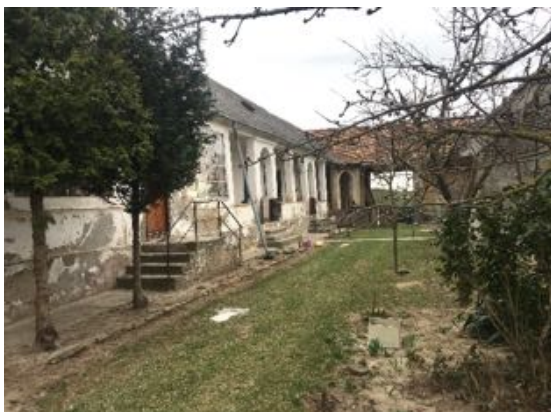
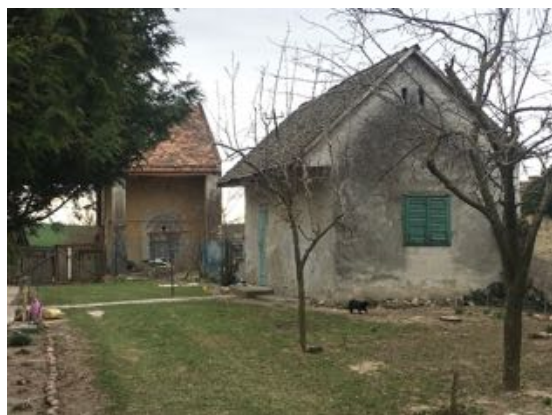
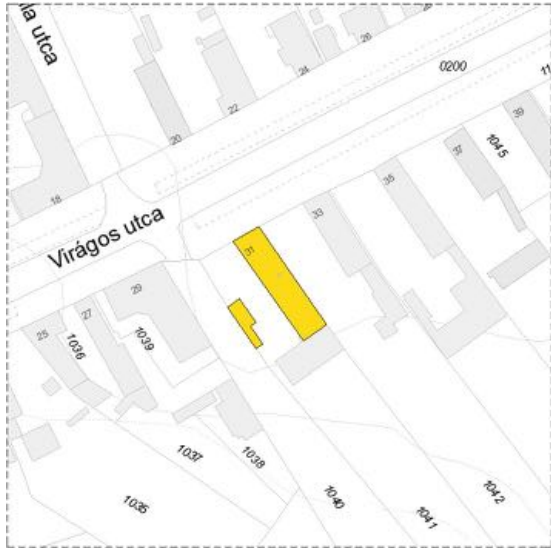
| <b>Védendő érték</b><br>Az épület hagyományos utcára merőleges gerincű, nyeregtetős, oromfalas lakóépület tömege, valamint a lakóépület tömegével párhuzamos egykori sütőház védendő értéket képvisel. | | | |
| <b>Korrektíós javaslat</b><br>Az épület jelentősen leromlott állapotú, sürgős felújítása szükséges.<br>A rontott, arányait veszített lakóépület utcai homlokzatának helyreállítása, a magasabbra helyezendő álló ablakokkal, valamint a régi tornác bejáró mélyített lenyomatával vagy azonos méretű, álló ablak elhelyezésével és az udvari homlokzaton további tornácrészletek kiszabadításával érhető el. Az utcai kerítés autentikus módon, vörös festéssel történő helyreállítása javasolt. A kapu nívósabbra cserélendő. | | | |

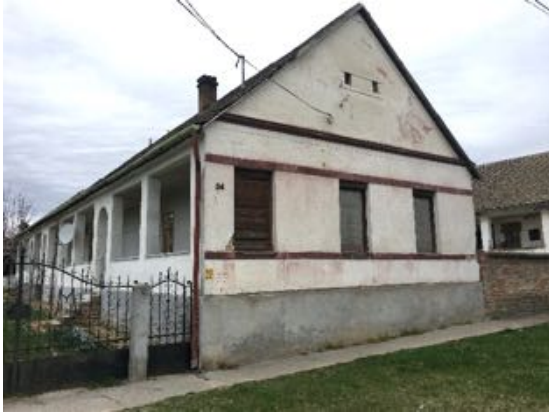
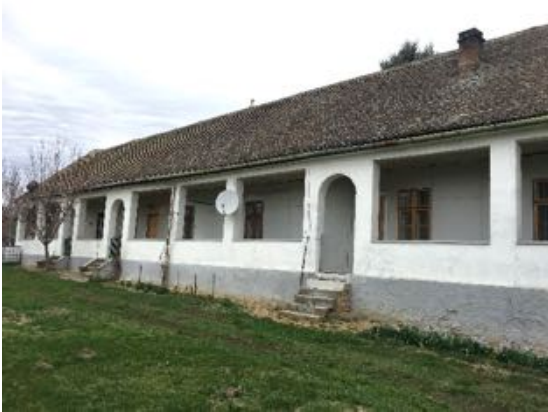
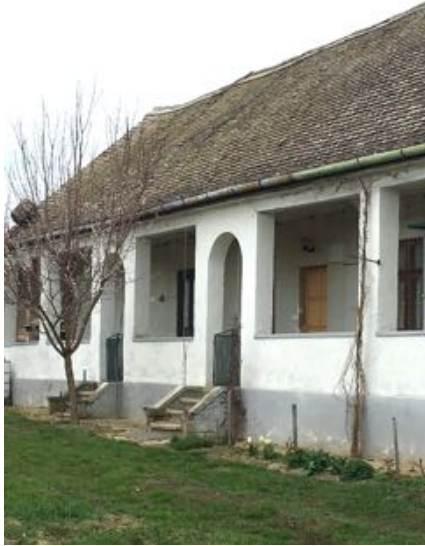
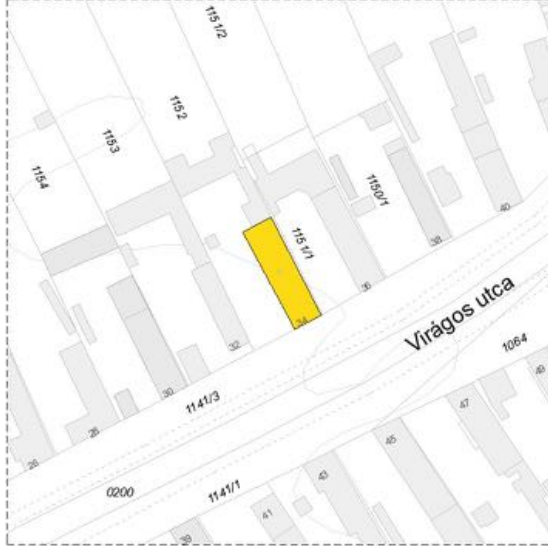
| 101. | Cím/Funkció | Helyrajzi szám | Védettség |
|---|---|---|---|
| <p><b>Védendő érték</b></p> <p>Az utcára merőleges nyeregtetős, oromfalas, pilléres mellvédes, oldaltornácos lakóépület tömegében és egyes részleteiben, szép kovácsoltvas kapujával együtt őrzi a XIX-XX. sz. fordulója körüli utcaképet. Helyi építészeti értéként megtartandó.</p> | | | |
| <p><b>Korrekciós javaslat</b></p> <p>Az épület állapota elfogadható, megtartása érdekében rendszeres karbantartás szükséges. Az épület felújítása során törekedni kell az eredeti tornác helyreállítására. A homlokzat egységes fehér meszelése javasolt, a zavaróan erőteljes színű, kontrasztosan kiemelt osztópárkányok és vakolatsávok mellőzésével.</p> | | | |

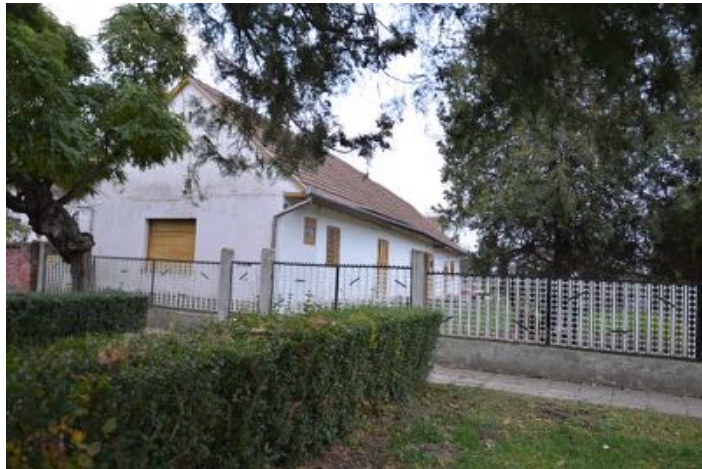
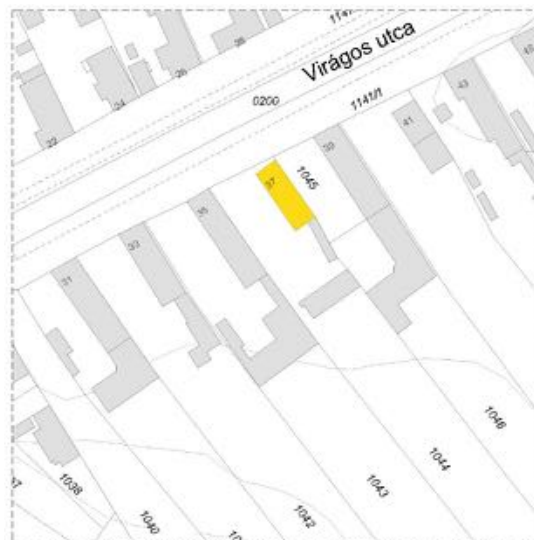
| | Cím/Funkció | Helyrajzi szám | Védettség |
|---|---|---|---|
| 103. | Virágos utca 37. - lakóház, gazdasági épület- | 1044 | H2 |

Hagyományos, utcára merőleges gerincű, nyeregtetős, oromfalas lakóépület tömege a széles ereszaljával képzett oldalhomlokzat az eredeti nyílásrenddel, és a vele egybeépített, keskenyebb gazdasági épület, valamint a különálló, keresztbefordított áthajtós pajtaépület településtörténeti, helyi építészeti értéket jelent.

Az épület állapota átlagos, megtartása érdekében rendszeres karbantartás szükséges. Az eredetileg hozzá kapcsolódó áthajtós gazdasági épületet sajnálatosan elbontották. A teljes helyreállítás vélhetően nem lehetséges - és nem is szándékolt. Az utcai homlokzatra utólag elhelyezett, - és az épület jellegétől teljesen idegen - hármask ablak helyett, arányos méretű, két, álló ablak elhelyezése, valamint az utcai homlokzat simított felületképzése fehér meszeléssel.

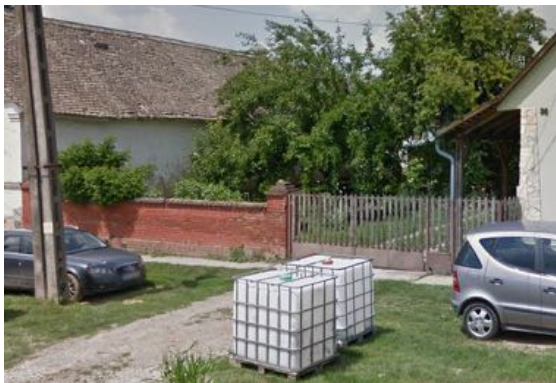
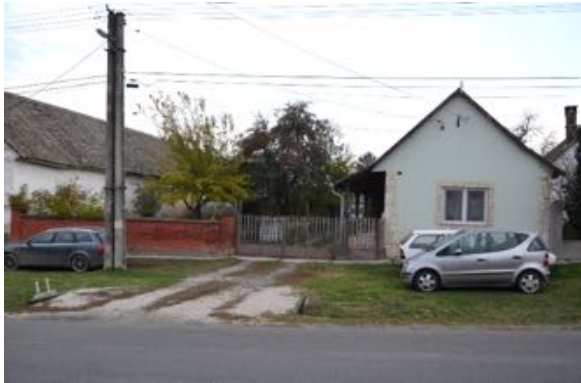
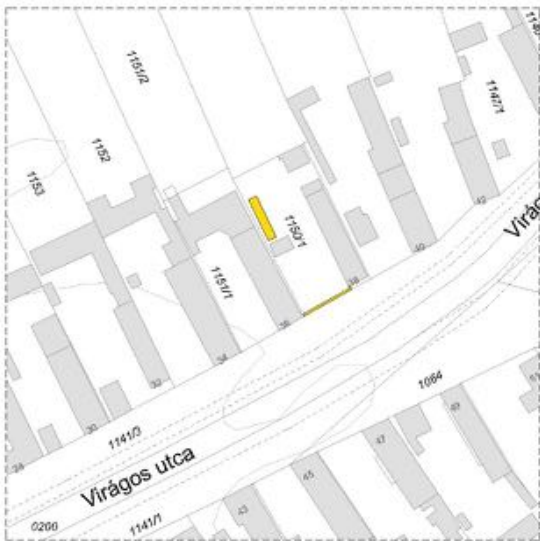
| 104. | Cím/Funkció | Helyrajzi szám | Védettség |
|---|---|---|---|
| | Virágos utca 38. – melléképület, kerítés - | 1150/1 | H2 |

| <p><b>Védendő érték</b></p> <p>A gazdasági épület és a finoman díszített, vörösre festett, tömör, falazott kerítés településtörténeti és helyi építészeti emlékként védendő.</p> <p>A keskeny, hosszú, nyeregtetős, oromfalas lakóépület a település legkorábbi időszakából való, amit tömegaránya, széles kinyúló eresze, az udvari homlokzat megőrzött nyílásrendje bizonyít. Sajnos mára annyira átalakították, hogy védettsége okafogyottá vált.</p> |

| <p><b>Korrektív javaslat</b></p> <p>A melléképület és a kerítés állapota elfogadható, de megtartása érdekében rendszeres karbantartás szükséges. A lakóépület felújítása során - lehetőség szerint - törekedni kell az utcai homlokzat eredeti arányainak helyreállítására, a megfelelő méretű, két, álló ablak beállításával a jelenlegi ún. hármásablak helyett. Esetleges új építés esetén az épület méretei, formája, tömegarányai megtartandók utcaképi és településképi szempontok miatt.</p> |

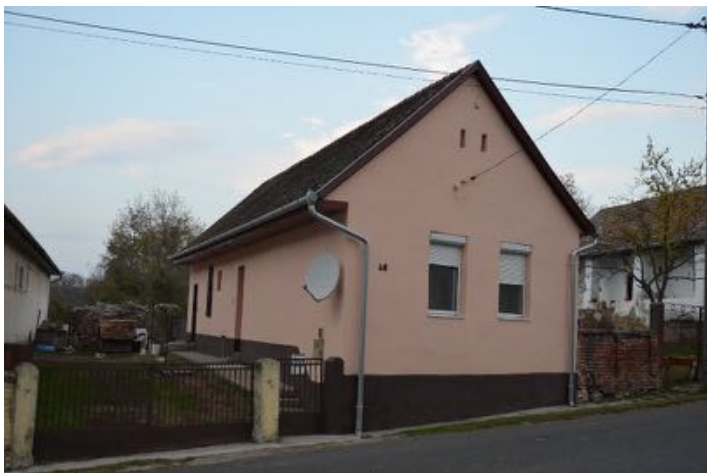
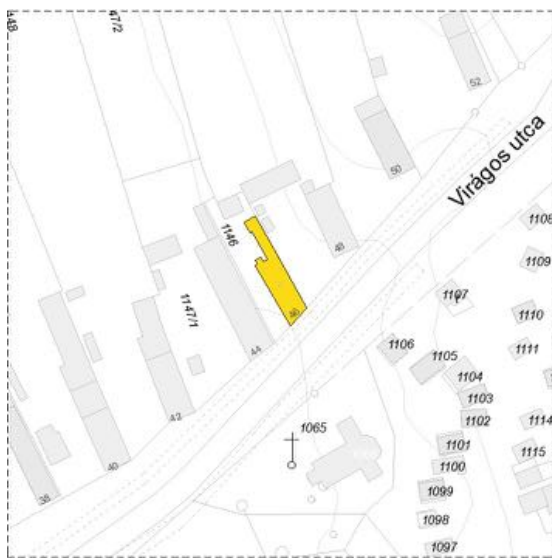
| <p><b>Védendő érték</b></p> <p>Az utcára merőleges, cserépfedésű, nyeregtetős, oromfalas, széles ereszaljával képzett a belsőben átalakított, kétablakos utcai homlokzatú, felújított lakóház, fontos része a hagyományos utcaképnek, a rövid tömör falazott kerítésszakasszal együtt.</p> | | | |

| <p><b>Korrektíós javaslat</b></p> <p>Az épület felújított, jó állapotú.</p> <p>A felújítás során eltűnt részletek plasztikus megjelenítése fontos, így a homlokzat vízszintes osztása az oromfal alatt - legalább vakolat kiemeléssel -, valamint a két padlásszellőző kiemelt vakolatkeretbe foglalása. Zavaró a műanyag külső redőny. Javasoljuk az épület egységes, fehér meszelését a lábazat és a kerítés téglavörös meszelésével, valamint az ablakok zsalus külső szárnyának visszahelyezését és a nyílászárók okker vagy zöld mázolását. A kapu igényesebb fa kapura történő cseréje javasolt. A homlokzati parabola antenna lehetőség szerint eltávolítandó.</p> | | | |

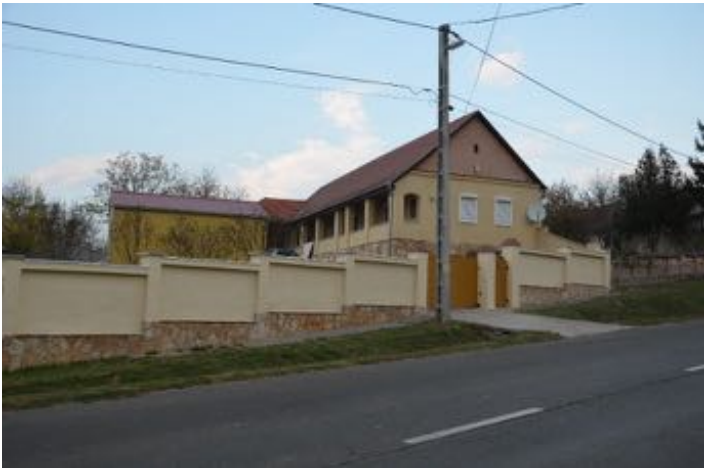
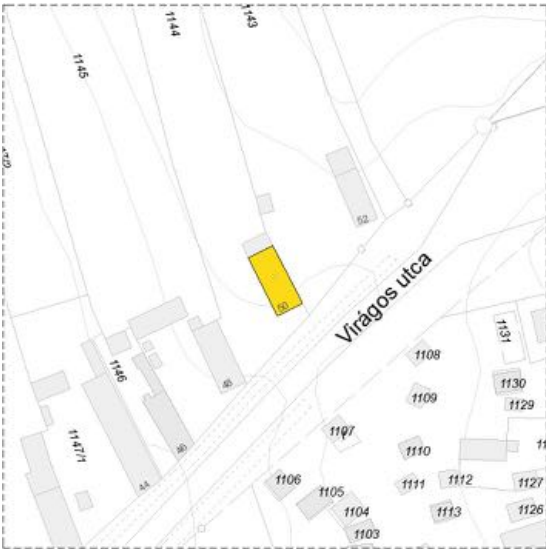
| 107. | Cím/Funkció | Helyrajzi szám | Védettség |
|---|---|---|---|
| <b>Védendő érték</b><br>Az utca vonaltól hátrahúzva, a telekhatárra telepített, nyeregtetős, osztott oromfalas, - korábbiakban részben beépült - mellvédes, pilléres tornáccal készült lakóház, településtörténeti érték. | | | |

| 107. | Cím/Funkció | Helyrajzi szám | Védettség |
|---|---|---|---|
| <b>Korrekciós javaslat</b><br>Az épület felújításon, átalakításon esett át, jó állapotú. A munkálatok során a korábbi értékleltár ajánlása alapján az utcai oromfal korábban eltüntetett két, álló ablaknyílását - igaz, zsalutáblák nélkül, látszó redőnytokkal - visszaállították, a tornácot felszabadították, az oromfali végződést megnyitották.<br>Az épület a fő tömegre merőleges épületrésszel - vélhetően tároló funkció - bővült, melynek homlokzati és tetőfelülete - színben ugyan a főépülethez illesztett, de jelentősen eltérő anyagból - trapézlemezéből készült.<br>Javasolt a tároló épületrész felületeinek jelenlegi helyett természetes anyagokkal - vakolat, anyagcserép fedés - való felruházása. A főépület és - a megőrzésre javasolt, eredetileg nyerstégla - a felújítás eredményeként az épület színével megegyező vakolattal, színezéssel ellátott kerítés lábazatán szabálytalan formájú, terrakotta árnyalatú kőlap burkolat készült, mely anyagát, formálását (lépcsőzött) tekintve a helyi hagyományokkal nincs összhangban. | | | |

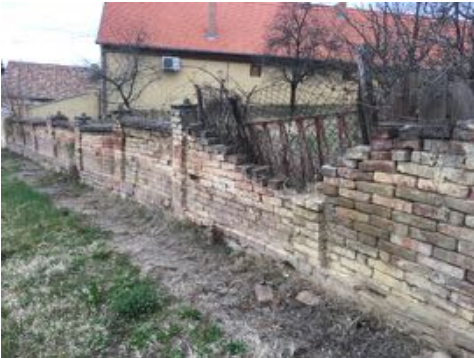
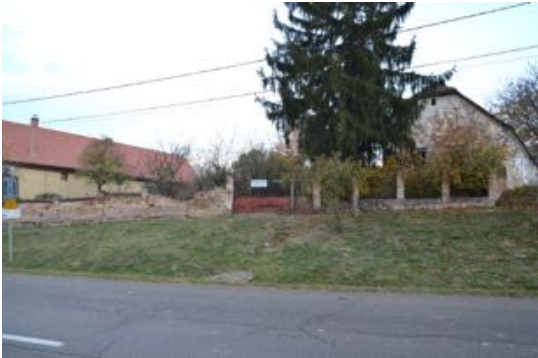
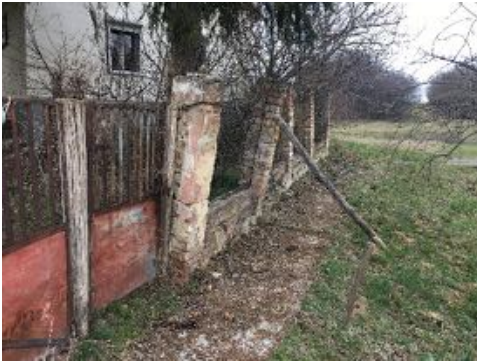
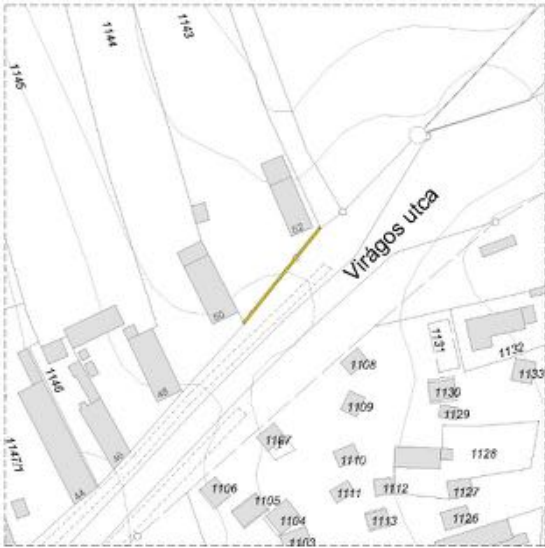
| 108. | Cím/Funkció | Helyrajzi szám | Védettség |
|---|---|---|---|
| <b>Védendő érték</b><br>A tömör falazott téglakerítés jellegzetes, helyi érték. | | | |

| 108. | Cím/Funkció | Helyrajzi szám | Védettség |
|---|---|---|---|
| <b>Korrekciós javaslat</b><br>A falazott téglakerítés erősen leromlott állapotú, sürgős felújítása szükséges. A jellemző tömör falazott kerítés visszaállítása fontos a korábbi fotók alapján. Az eredeti téglavörös meszelés esetleges visszaállítása megfontolandó. Sajnos a lakóépület is rendkívül rossz, összedőlés előtti állapotban van. A lakóépület ugyan nem védett, de esetleges felújítása vagy új építés esetén a jelenlegi épület formája, tömege, arányai megtartandók utcaképi és településképi szempontok miatt. | | | |

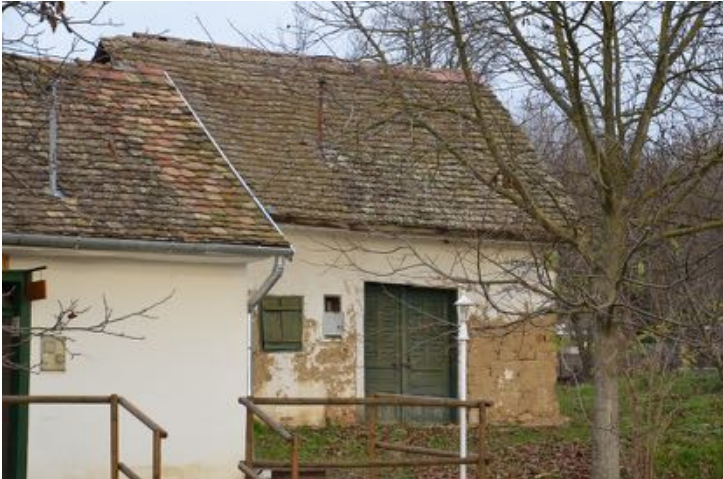
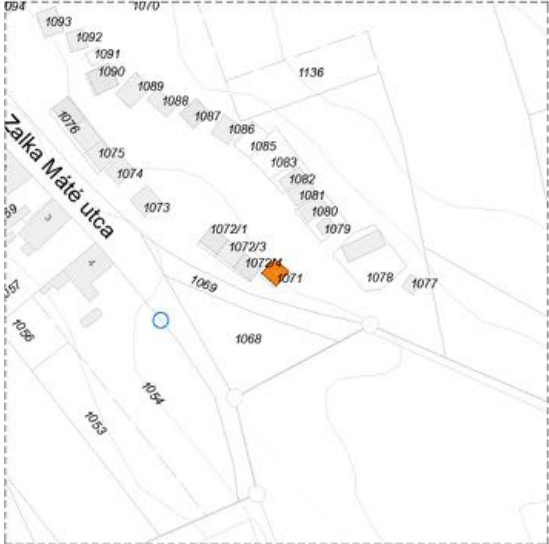
| 110. | Cím/Funkció | Helyrajzi szám | Védettség |
|---|---|---|---|
| <p><b>Védendő érték</b></p> <p>A pincefalu nyugati első sorának önálló az előzőektől hátrahúzott, azokkal párhuzamos gerincű, hasonló formálású tagja mozgalmassá teszi az együttest. A kétszárnyú, borított ácsokba helyezett, részben zsalus ajtó és ablak, valamint az előreugró eresz is segíti az illeszkedést a mellette álló épületekhez.</p> | | | |

| 110. | Cím/Funkció | Helyrajzi szám | Védettség |
|---|---|---|---|
| <p><b>Korrekciós javaslat</b></p> <p>Az épület leromlott állapotú, felújítása szükséges.<br/> Az épületen felvizesedés nyomai láthatók, a homlokzat nagy felületen sérült, levált, ennek javítása javasolt. Az egyik zsalutábla - vélhetően a villamos szekrényé - eltávolításra került, ennek pótlása, valamint az ajtó és az ablak zsalutábláinak felújítása, zöld (vagy okker) mázolása szükséges.</p> | | | |

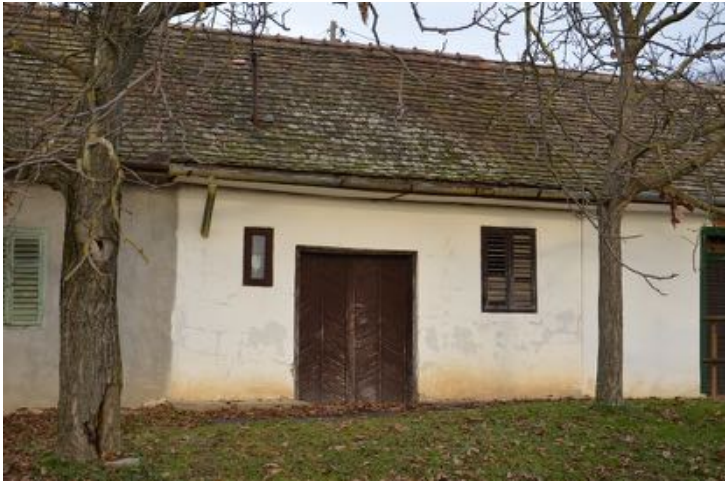
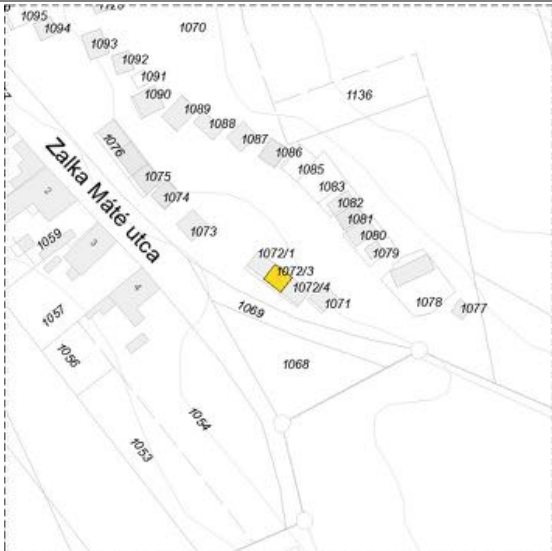
| 112. | Cím/Funkció | Helyrajzi szám | Védettség |
|---|---|---|---|
| <b>Védendő érték</b><br><p>A pincefalu nyugati első sorának második zárt sorú együttese, mely három egymáshoz épült présházból áll. A széles ereszaljával képzett sor középső tagja aszimmetrikusan elhelyezett, kétszárnyú, utólag készült fa ajtóval és kétszárnyú, zsalus ablakkal van ellátva.</p> | | | |

| 112. | Cím/Funkció | Helyrajzi szám | Védettség |
|---|---|---|---|
| <b>Korrekciós javaslat</b><br><p>Az épület állapota átlagos, megtartása érdekében rendszeres karbantartás szükséges. A faajtó eredeti állapotának megfelelő kialakítása a cél. Mázolás esetén okker szín javasolt.</p> | | | |

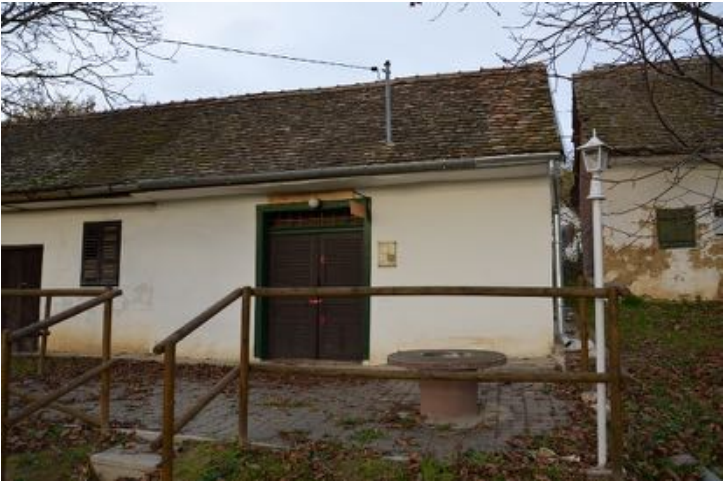
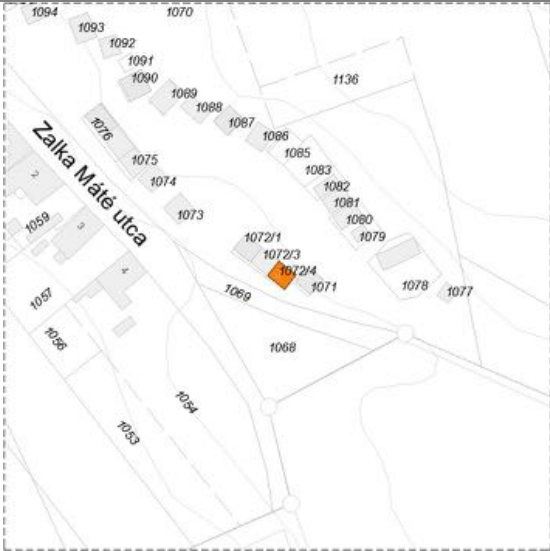
| 113. | Cím/Funkció | Helyrajzi szám | Védettség |
|---|---|---|---|
| <b>Védendő érték</b><br><p>A pincefalu nyugati első sorának második zárt sorú együttese három egymáshoz épült présházból áll. A széles ereszaljával képzett sor harmadik tagja tengelybe állított kétszárnyú zsalus présház ajtóval készült, ablaknyílások nélkül.</p> | | | |

| 113. | Cím/Funkció | Helyrajzi szám | Védettség |
|---|---|---|---|
| <b>Korrekciós javaslat</b><br><p>Az épület állapota átlagos, megtartása érdekében rendszeres karbantartás szükséges. Mázolás esetén a tok és az ajtószárnyak egységes zöld vagy okker színezése javasolt.</p> | | | |

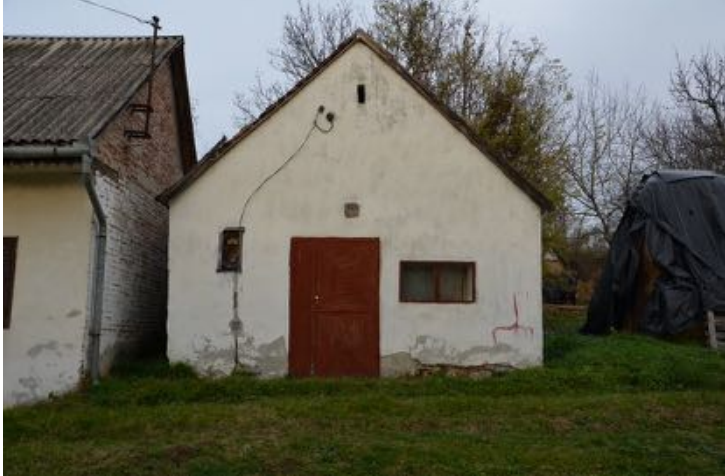
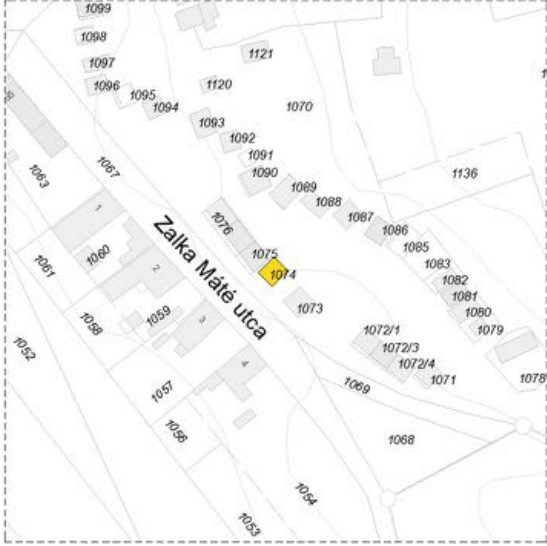
| 114. | Cím/Funkció | Helyrajzi szám | Védettség |
|---|---|---|---|
| <p><b>Védendő érték</b></p> <p>A rétegvonalakra merőleges gerincű prэшáz sajátos formában zárja a zárt sorúan egymáshoz épült rövid pincesorot. Az erősen átalakított épület jelen formájában csak, mint épülettömeg védendő.</p> | | | |

| 114. | Cím/Funkció | Helyrajzi szám | Védettség |
|---|---|---|---|
| <p><b>Korrektíós javaslat</b></p> <p>Az épület leromlott állapotú, felújítása szükséges.</p> <p>A prэшáz eredeti formára való átalakítása javasolt. Az ács tokba helyezett kétszárnyú, egyszerű, erős deszkabíró és a jobb oldali, utólag elhelyezett fekvő ablak helyett hasonló méretű -keskeny-, álló, egyszerű külső táblás ablak helyezendő el, zöld vagy okker mázolóval.</p> | | | |

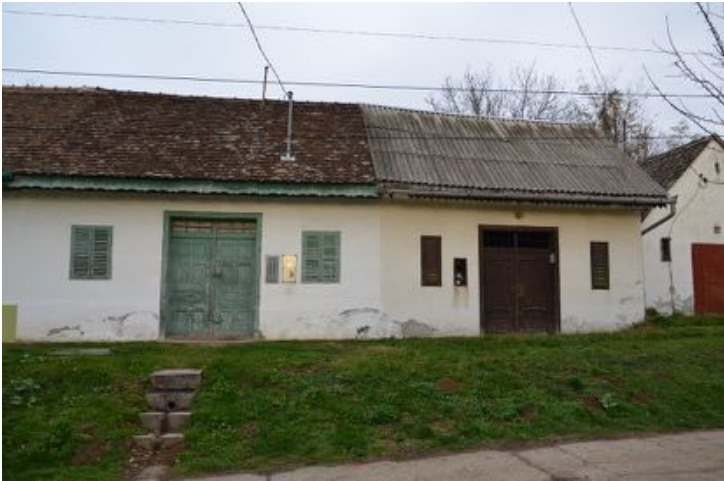
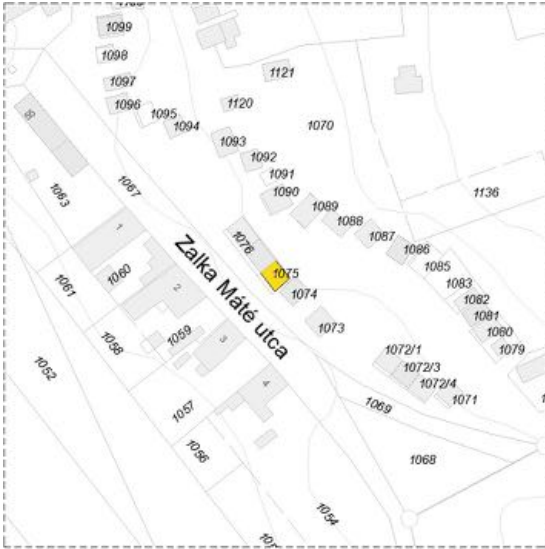
| 115. | Cím/Funkció | Helyrajzi szám | Védettség |
|---|---|---|---|
| <b>Védendő érték</b><br><p>A rövid, zárt sorú beépítésű pincesor szakasz egységes megjelenésén sokat rontott az épület, tetőhéjalásának hullámpalára való cseréje. A présház megmaradt szép vésett ajtaja, a kis zsalus ablakok így is helyi értéket képviselnek.</p> | | | |

| 115. | Cím/Funkció | Helyrajzi szám | Védettség |
|---|---|---|---|
| <b>Korrekciós javaslat</b><br><p>Az épület állapota átlagos, megtartása érdekében rendszeres karbantartás szükséges. A tető fedését feltétlenül cserépre kell cserélni az egybeépült épületekkel azonos hajlásszög mellett. Javasolt az idegen, sötét mázolás helyett a zöld szín visszaállítása.</p> | | | |

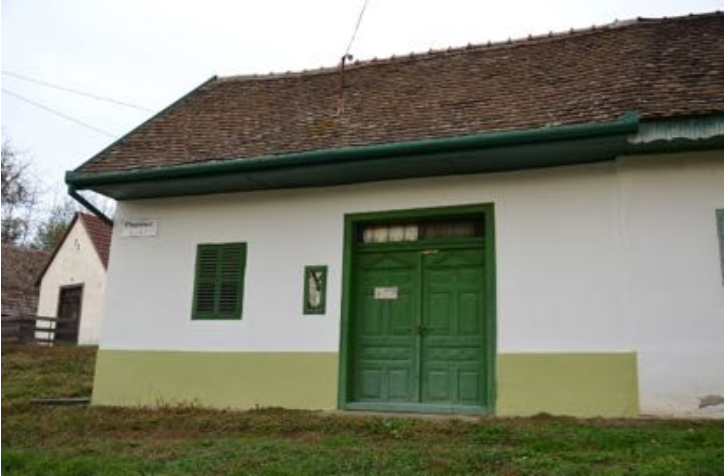
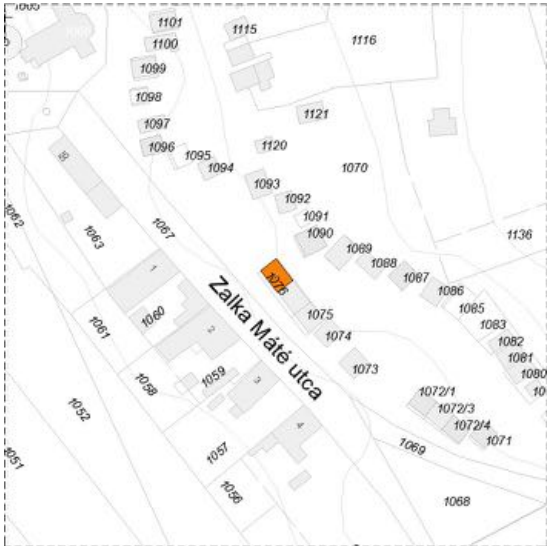
| 116. | Cím/Funkció | Helyrajzi szám | Védettség |
|---|---|---|---|
| <b>Védendő érték</b><br><p>A rövid utcával párhuzamos pincesor szakasz változatosságával fontos része a virágosi pincefalunak. Az egy helyrajzi számon egybeépült két prэшáz önálló épületek képét mutatja külön kétszárnyú vésett ajtókkal és zsalus ablakokkal. Védendő helyi érték.</p> | | | |

| 116. | Cím/Funkció | Helyrajzi szám | Védettség |
|---|---|---|---|
| <b>Korrektíós javaslat</b><br><p>Az épület felújított, jó állapotú, jelen formában őrizendő meg.<br/> Az épület lábazata és a faserkezetek mázolósa a korábbi értékleltárban javasoltak szerint zöld színt kapott, megjelenése esztétikus.</p> | | | |

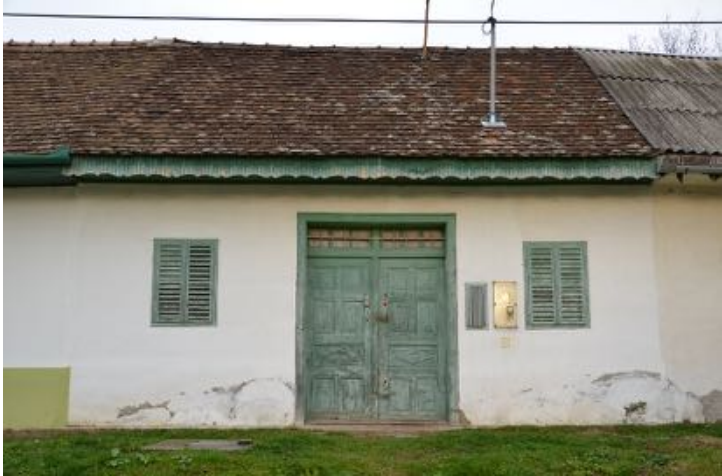
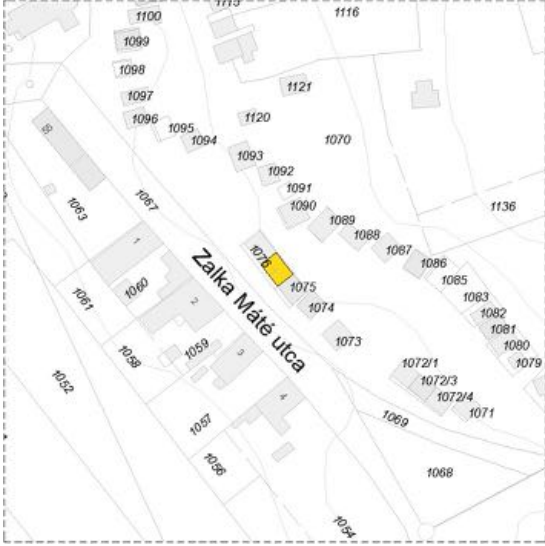
| 117. | Cím/Funkció | Helyrajzi szám | Védettség |
|---|---|---|---|
| <b>Védendő érték</b><br><p>A rövid utcával párhuzamos pincesor szakasz változatosságával fontos része a virágosi pincefalunak. Az egy helyrajzi számon egybeépült két présház önálló épületek képét mutatja külön kétszárnyú vésett ajtókkal és zsalus ablakokkal. Védendő helyi érték.</p> | | | |

| 117. | Cím/Funkció | Helyrajzi szám | Védettség |
|---|---|---|---|
| <b>Korrekciós javaslat</b><br><p>Az épület állapota átlagos, megtartása érdekében rendszeres karbantartás szükséges. A homlokzati felület fehér felületkezelése és a nyílászáró és egyéb faszerkezetek zöld színű mázolása javasolt.</p> | | | |

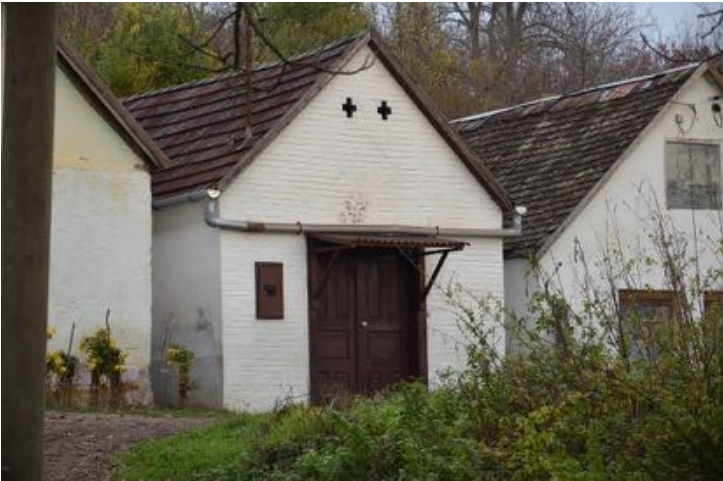
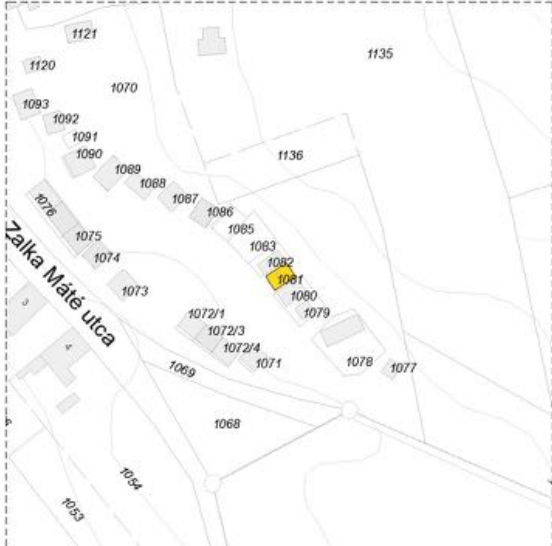
| 118. | Cím/Funkció | Helyrajzi szám | Védettség |
|---|---|---|---|
| <b>Védendő érték</b><br><p>A nyugati felső pincesorba illeszkedő kisméretű, jó arányú, vakolatlan, meszelt homlokfalú présház sokat veszített értékéből az ajtócsereivel. Kétségtelen hogy az új igyekszik igazodni a hagyományos présház ajtókhöz, de nem pótolhatja a mives asztalos munkával készült szép, vésett, kétszárnyú ajtót, amely fölött a tokkal egybeépített rácsos szellőző hasznos funkciója is eltűnt. Az épület tömege változatlanul helyi védelmet érdemel.</p> | | | |

| 118. | Cím/Funkció | Helyrajzi szám | Védettség |
|---|---|---|---|
| <b>Korrekciós javaslat</b><br><p>Az épület felújított, jó állapotú.<br/> Az eredeti, mives darab helyére beépített egyszerűbb ajtó korábban nyers, lakkozott felületét sötétbarnára - a korábbi értékleltár által ajánlott zöld szín helyett - mázolták, összhangban az elektromos szekrény szív-kivágatú zsalutáblájával, mely árnyalat a hagyományostól eltér, de az összképet tekintve - egységessége révén - elfogadható. Erősen ajánlott az utólagosan hozzáépített, fémváz, hullámlemez fedésű előtető eltávolítása. A hosszoldali csapadékvíz csatornák ejtőcsöveinek vízszintes - funkcionálisan nem feltétlenül értelmezhető - oromfali összekötése erőteljes vonalat képez az ajtónyílás felett, megszakítva az egyébként igen karakteres, meszelt téglá oromfal homogenitását, így ezen a csatornaszak eltávolítása is javasolt.</p> | | | |

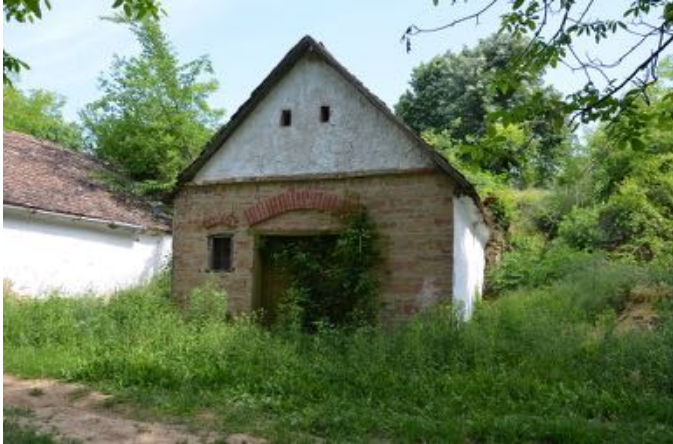
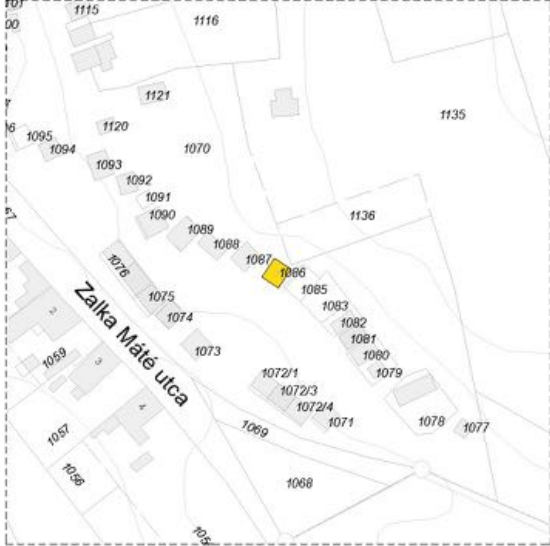
| 119. | Cím/Funkció | Helyrajzi szám | Védettség |
|---|---|---|---|
| <b>Védendő érték</b><br><p>A rétegvonalakra merőleges gerincű, az épület mögötti domboldalba szaladó, hagyományos tömegű, oromfalas prэшáz vízvető párkányt utánzó kiugró téglasorral, a homlokzatból kiálló, nyílások feletti teherhárító boltövekkel, kétszárnyú zsalulevél-rátétes ajtóval és kisméretű ablakkal jól illeszkedik a sorba.<br/> Helyi védelmet érdemel.</p> | | | |

| 119. | Cím/Funkció | Helyrajzi szám | Védettség |
|---|---|---|---|
| <b>Korrekciós javaslat</b><br><p>Az épület leromlott állapotú, felújítása szükséges.<br/> A homlokfal nyerstégla előfalazat állapota és az oromfal cementes vakolása nem indokolja a téglafelület jelen állapotban tartását. A teljes homlokzat vakolás nélküli fehér meszelése javasolt.</p> | | | |

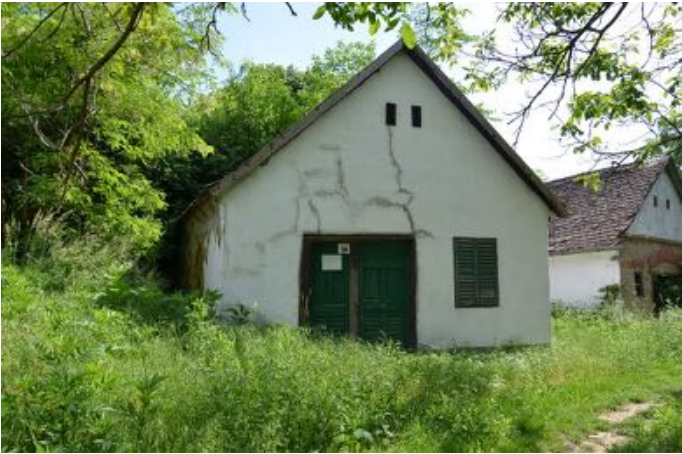
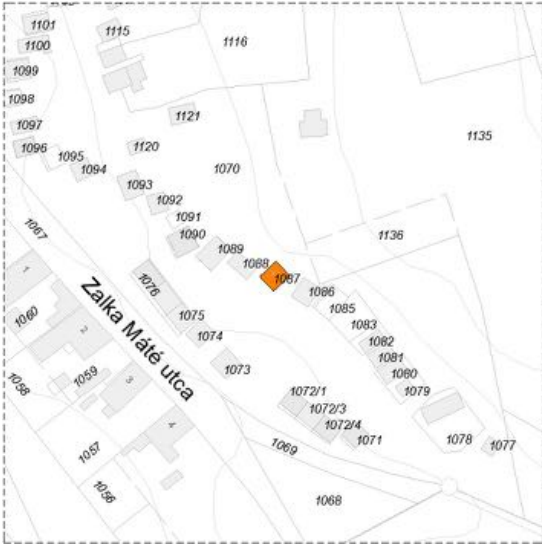
| 120. | Cím/Funkció | Helyrajzi szám | Védettség |
|---|---|---|---|
| <p><b>Védendő érték</b></p> <p>A pincefalu nyugati részének épségben maradt a rétegvonalakra merőleges gerincű nyeregtetős darabja.</p> <p>A zsalulevél-utánzatú kétszárnyú ajtó mellett keskeny kétszárnyú ablak. Hosszfalainak felső része íveltlen zárul a sárgerenda alá. Védendő helyi érték.</p> | | | |

| 120. | Cím/Funkció | Helyrajzi szám | Védettség |
|---|---|---|---|
| <p><b>Korrekciós javaslat</b></p> <p>Az épület leromlott állapotú, felújítása szükséges.</p> | | | |

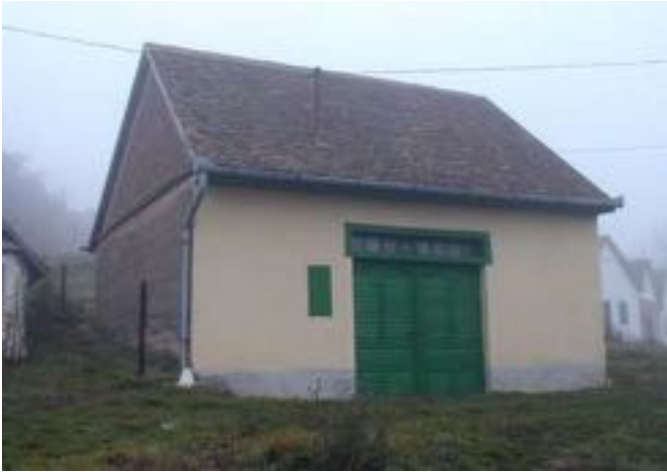
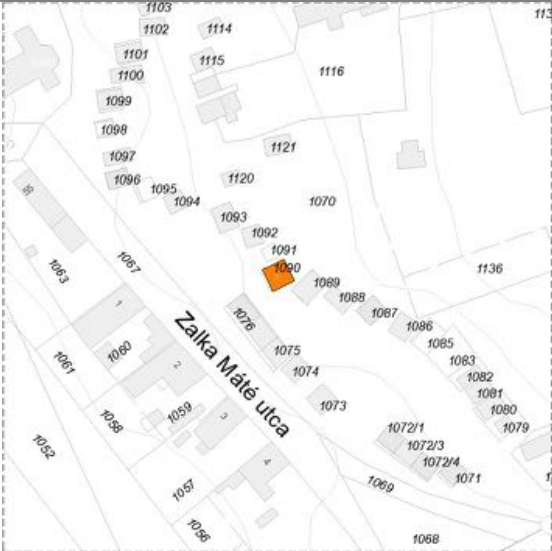
| 121. | Cím/Funkció | Helyrajzi szám | Védettség |
|---|---|---|---|
| <b>Védendő érték</b><br><p>A rétegvonalakkal párhuzamos gerincvonalú és tömegű, vakolatlan téglá oldalfalakkal, a vakolt homlokzat tengelyében két szárnyú zsalulevelekkel borított ajtó fölötté végigfutó fa keretezésű szellőzőrács.</p> <p>A templom körüli pincefalu felső sorának védendő eleme.</p> | | | |

| 121. | Cím/Funkció | Helyrajzi szám | Védettség |
|---|---|---|---|
| <b>Korrekciós javaslat</b><br><p>Az épület állapota átlagos, megtartása érdekében rendszeres karbantartás szükséges. Felújítás esetén az épület fehér meszelése javasolt.</p> | | | |

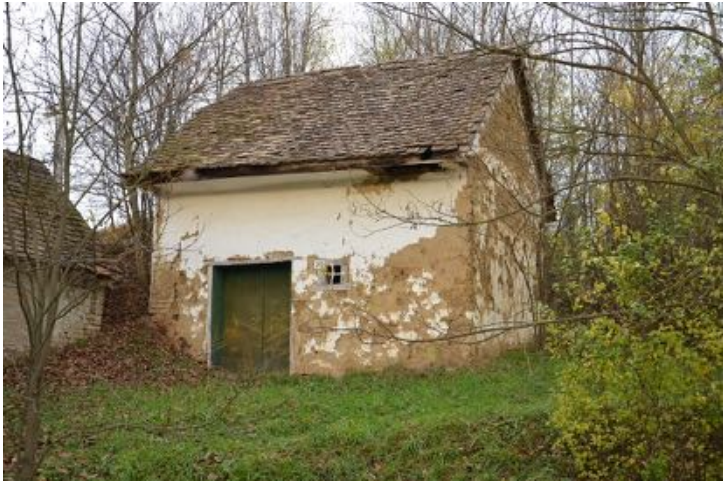
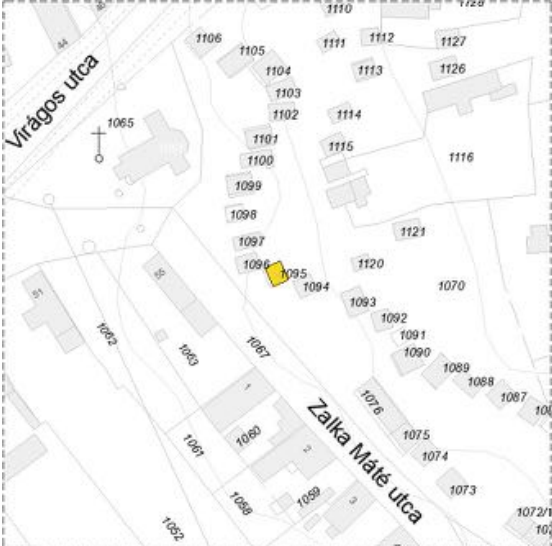
| 122. | Cím/Funkció | Helyrajzi szám | Védettség |
|---|---|---|---|
| <b>Korrekciós javaslat</b><br><p>A rétegvonalakkal párhuzamos gerincű és tömegű, előrenyúló eresztű, szerény méretű présház, kétszárnyú zsalus díszítésű, aszimmetrikusan elhelyezett ajtóval, kis szellőző ablakkal fontos része a többségében egyszerű épületekből álló pincefalunak.</p> | | | |
| <b>Megjegyzés</b><br><p>Az épület jelentősen leromlott állapotú, sürgős felújítása szükséges.<br/> Az épület tapasztása és a többi javítása után fehér meszelés indokolt. Felújítás esetén az ajtó analógiák alapján történő elkészítése javasolt fából.</p> | | | |

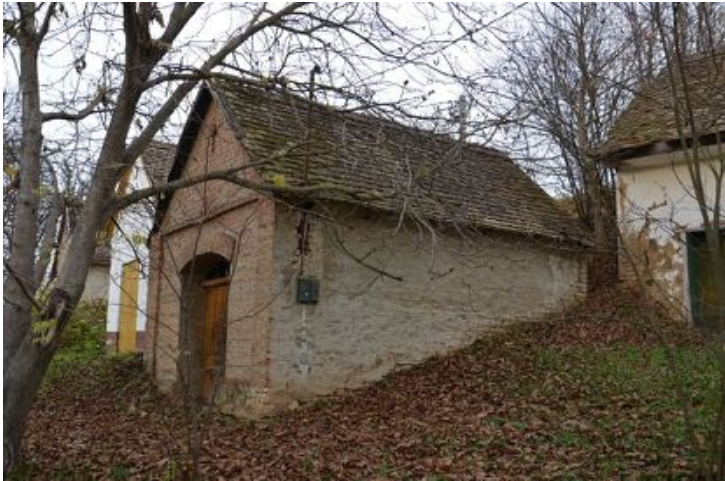
| 123. | Cím/Funkció | Helyrajzi szám | Védettség |
|---|---|---|---|
| <b>Védendő érték</b><br><p>A rétegvonalakra merőleges gerincű nyerstégla falazatú prэшáz oromfalán kereszt alakú szellőzővel alatta párkányszerű téglasorral, a megnyitott homlokzat két oldalán kiugró függőleges falsávval, a tengelybe állított kétszárnyú vésett ajtó fölött szellőző. Az ajtónyílást falazott boltív zárja felül. A meszelt oldalhomlokzatú épület szépen illeszkedik a szabálytalan fűrészfogas pincesorhoz.</p> | | | |

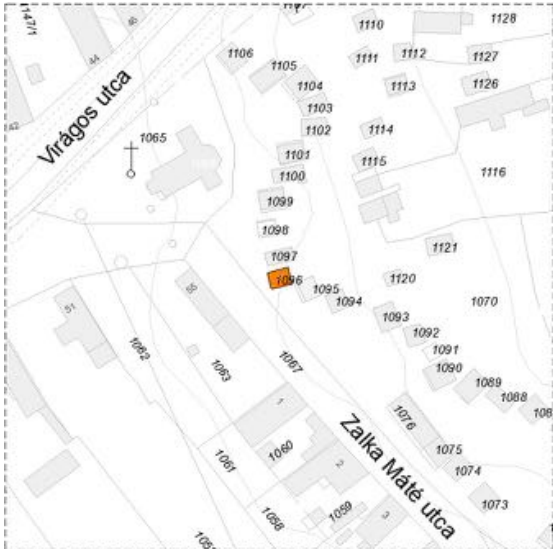
| 123. | Cím/Funkció | Helyrajzi szám | Védettség |
|---|---|---|---|
| <b>Korrekciós javaslat</b><br><p>Az épület leromlott állapotú, felújítása szükséges.</p> | | | |

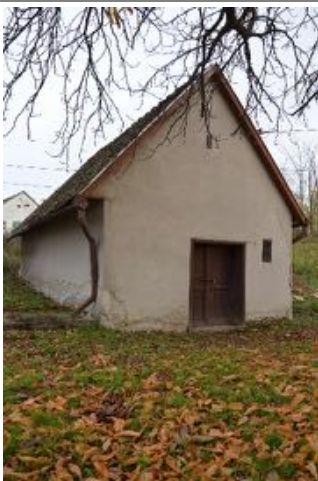
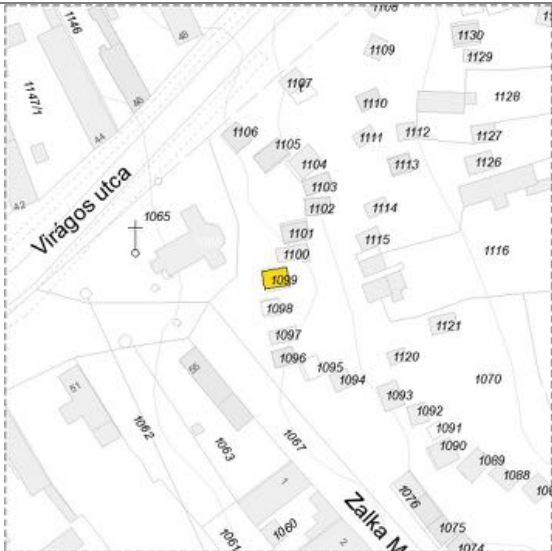
| 124. | Cím/Funkció | Helyrajzi szám | Védettség |

| 124. | Cím/Funkció | Helyrajzi szám | Védettség |
|---|---|---|---|
| <b>Védendő érték</b><br>A pinceegyüttes részeként védendő a hagyományos formáit, borított ács tokos, kétszárnyú ajtaját megtartó épület. Helyi építészeti érték. | | | |
| <b>Korrekciós javaslat</b><br>Az épület állapota átlagos, megtartása érdekében rendszeres karbantartás szükséges. A befejező munkák során simított felületen fehér meszelést kell alkalmazni. | | | |

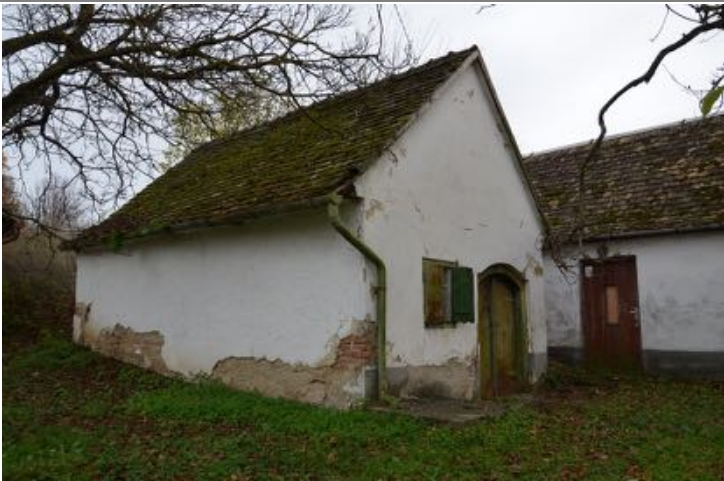
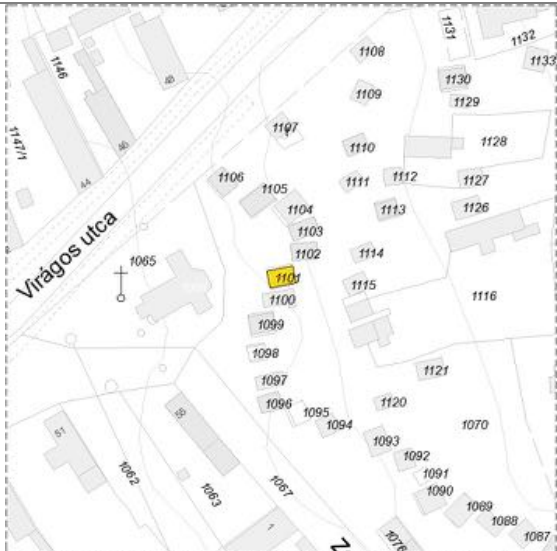
| 125. | Cím/Funkció | Helyrajzi szám | Védettség |
|---|---|---|---|
| <b>Védendő érték</b><br><p>A templom mögötti tér fontos eleme az egyszerű tömegű, nyeregtetős, oromfalas, aszimmetrikus nyílásrendet mutató présház, amelynek különlegessége az íves záródású kétszárnyú ajtó. A mellette lévő arányos, kétszárnyú, táblás ablakokkal, meszelt homlokzatával és lábzetével fontos eleme a sornak. A préstér földes padlójú. Helyi építészeti értéként védendő.</p> | | | |

| 125. | Cím/Funkció | Helyrajzi szám | Védettség |
|---|---|---|---|
| <b>Korrekciós javaslat</b><br><p>Az épület leromlott állapotú, felújítása szükséges.<br/> A felújítás során szükséges a sérült homlokzatvakolat pótlása, javítása, a homlokzati felületek egységes fehér felületkezelésének elkészítése, illetve az ajtó, az ablak és a zsalutáblák egységes, az eredetivel azonos, zöld színre való mázolósa.</p> | | | |

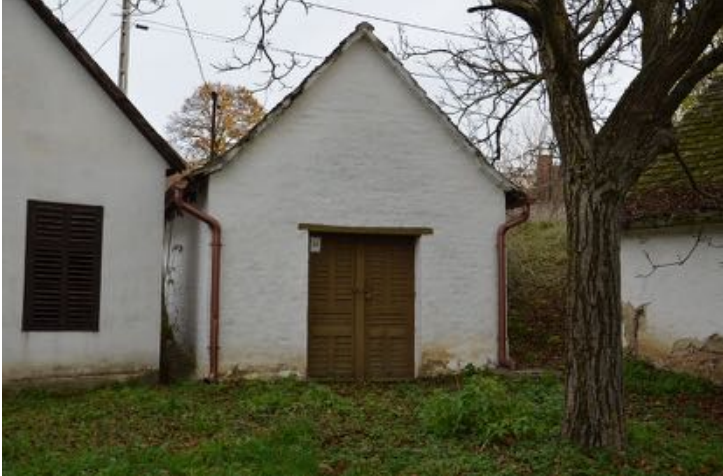
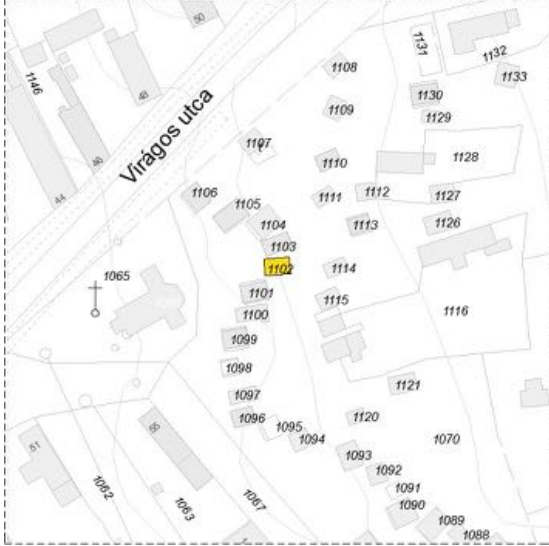
| 126. | Cím/Funkció | Helyrajzi szám | Védettség |
|---|---|---|---|
| <p><b>Védendő érték</b></p> <p>Az eredendően nyerstégla homlokzatú, arányos, kisméretű préház zsaluleveles, kétszárnyú, világosbarna ajtajával - utólagosan dörzsölt falfelületen - fehérre meszelve is jól illeszkedik a templom mögötti sorba.</p> | | | |

| 126. | Cím/Funkció | Helyrajzi szám | Védettség |
|---|---|---|---|
| <p><b>Korrekciós javaslat</b></p> <p>Az épület állapota átlagos, megtartása érdekében rendszeres karbantartás szükséges. Javasolt az ereszcatornák jelenlegi színezésének eltávolítása, az ajtóval azonos színre való mázolósa. Előbbtől eltekintve az épület jelen formában őrizendő meg.</p> | | | |

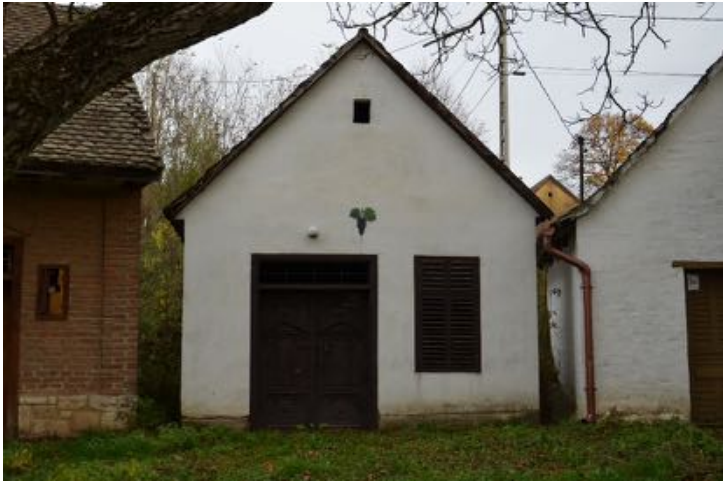
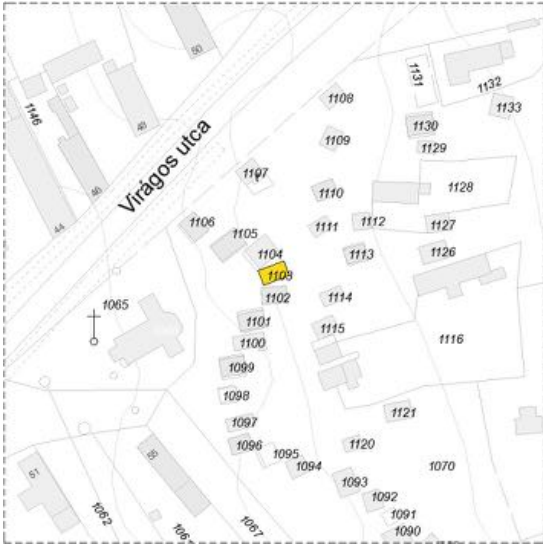
| 127. | Cím/Funkció | Helyrajzi szám | Védettség |

| 127. | Cím/Funkció | Helyrajzi szám | Védettség |
|---|---|---|---|
| <b>Védendő érték</b><br>Új épület, a környezetéhez méretében, arányaiban, anyaghasználatában egyaránt jól illeszkedik, az új ajtót mives asztalosmunkával készített lapok felhasználásával tették hitelessé. | | | |
| <b>Korrekciós javaslat</b><br>Az épület jó állapotú, jelen formában őrizendő meg. | | | |
