## Villány Város helyi védelem alatt álló építészeti elemeinek jegyzéke

## ÉRTÉKLELTÁR FELÜLVIZSGÁLAT

V I L L Á N Y

Készült: 2019

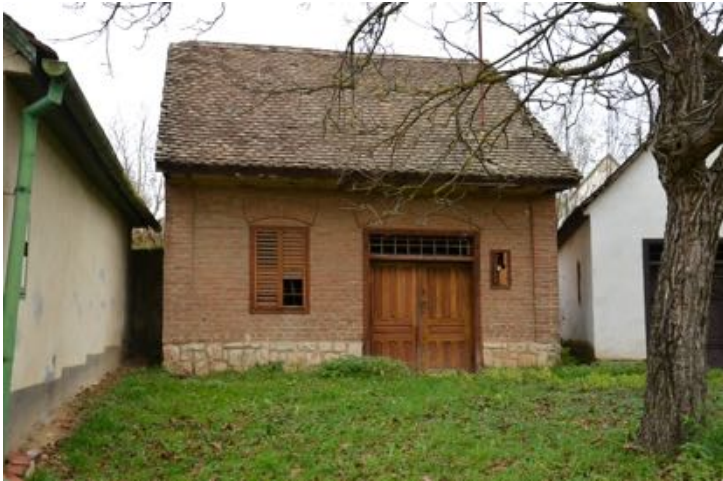
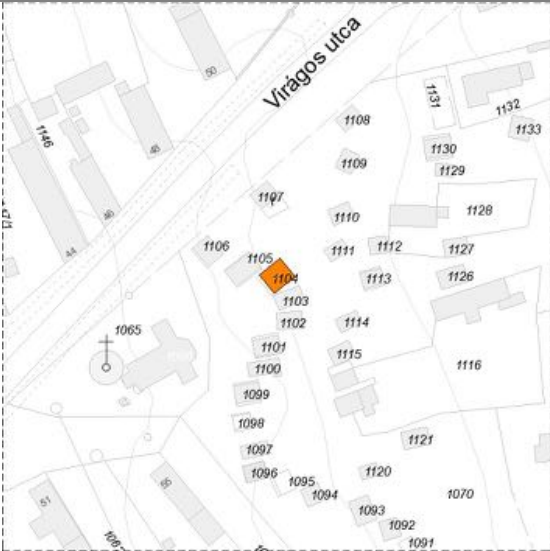
| 128. | Cím/Funkció | Helyrajzi szám | Védettség |
|---|---|---|---|
| <p><b>Védendő érték</b></p> <p>A túlnyomórészt oromfalas épületekkel határolt templom mögötti térben kellemes változatosságot jelent a 90°-al elfordított épülettömeg és tetőgerinc. A natúr téglafalazatú présház homlokzatának szélein pillér jellegű falsávok és a kiemelt teherhárító övek díszítik az épületet. A felülvilágító kétszárnyú vésett ácsatokos ajtó is fontos érték.</p> | | | |

| 128. | Cím/Funkció | Helyrajzi szám | Védettség |
|---|---|---|---|
| <p><b>Korrekciós javaslat</b></p> <p>Az épület állapota átlagos, megtartása érdekében rendszeres karbantartás szükséges. Az épület felújítása során a vésett ajtók és a zsalus ablak egységes sötét okker vagy zöld színre mázolója javasolt. A túlnyúló ereszalját sürgősen le kell tapasztani, ellenkező esetben tovább pusztul.</p> | | | |

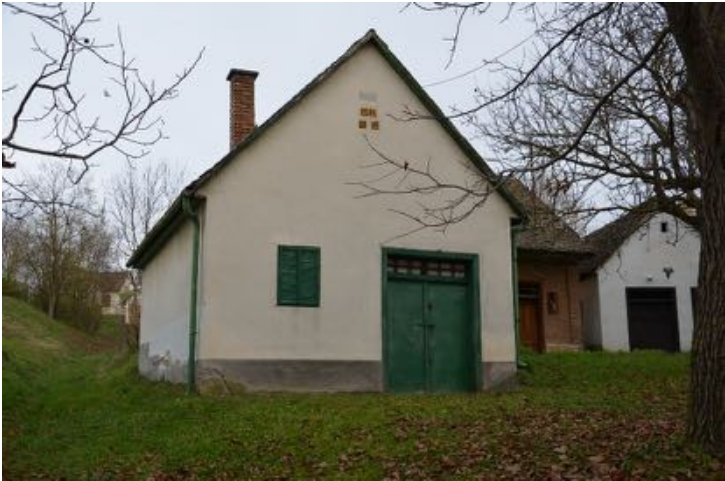
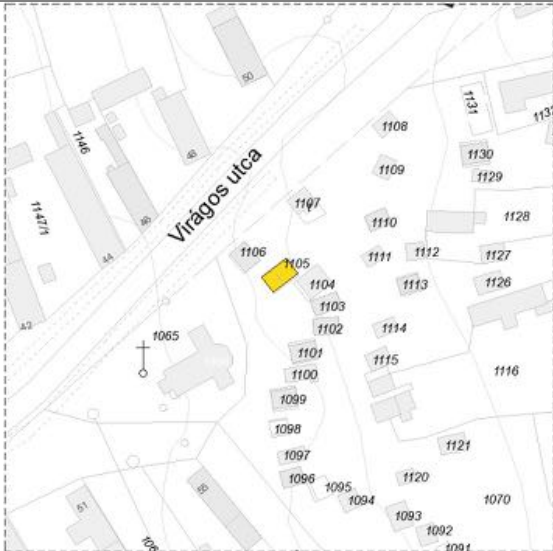
| 129. | Cím/Funkció | Helyrajzi szám | Védettség |
|---|---|---|---|
| <b>Védendő érték</b><br>A templom mögötti teresedés, hagyományos oromfalas eleme, amely tömegében és részbeni anyaghasználatában őrzi eredeti formáját. | | | |

| 129. | Cím/Funkció | Helyrajzi szám | Védettség |
|---|---|---|---|
| <b>Korrekciós javaslat</b><br>Az épület állapota átlagos, megtartása érdekében rendszeres karbantartás szükséges. Felújítás esetén feltétlenül simított felületen történő fehér meszelés szükséges, valamint a nyílászárók egységes zöld vagy okker színre mázolása elengedhetetlen. | | | |

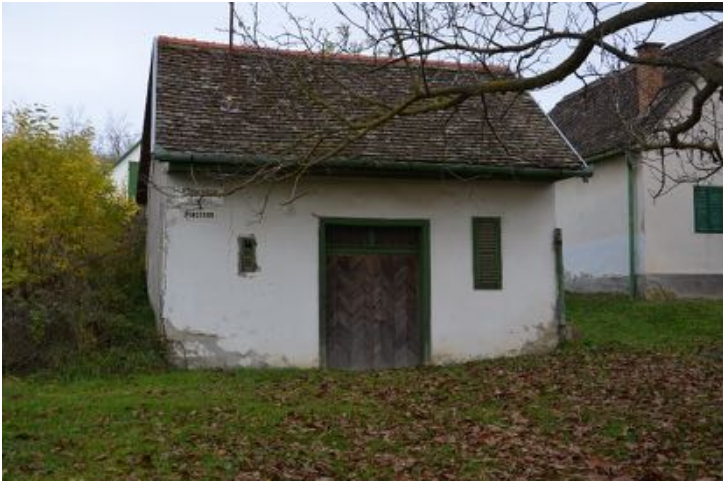
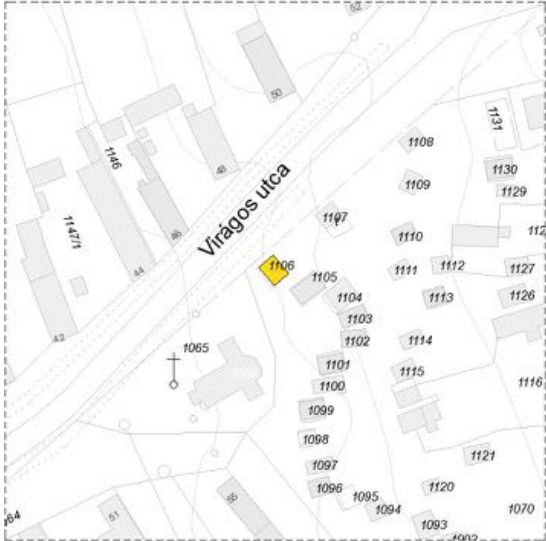
| 130. | Cím/Funkció | Helyrajzi szám | Védettség |
|---|---|---|---|
| <p><b>Védendő érték</b></p> <p>A rétegvonalakkal párhuzamos tömegű és gerincvonalú épület a présházegyüttes, út felőli, szélső, lezáró eleme. Az épület tömege és nyílásrendszere őrzi az eredeti formát.</p> | | | |

| 130. | Cím/Funkció | Helyrajzi szám | Védettség |
|---|---|---|---|
| <p><b>Korrekciós javaslat</b></p> <p>Az épület állapota átlagos, megtartása érdekében rendszeres karbantartás szükséges. A míves, vésett, kétszárnyú ajtó helyett beállított parkettás ajtó jelentősen rontott az épület megjelenésén. Az eredeti vagy azt megközelítő állapot helyreállítása javasolt, feltétlenül egységes zöld vagy okker mázolóssal.</p> | | | |

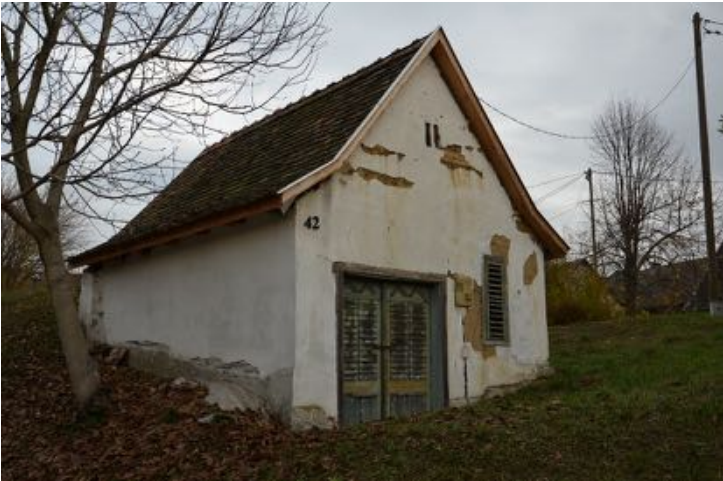
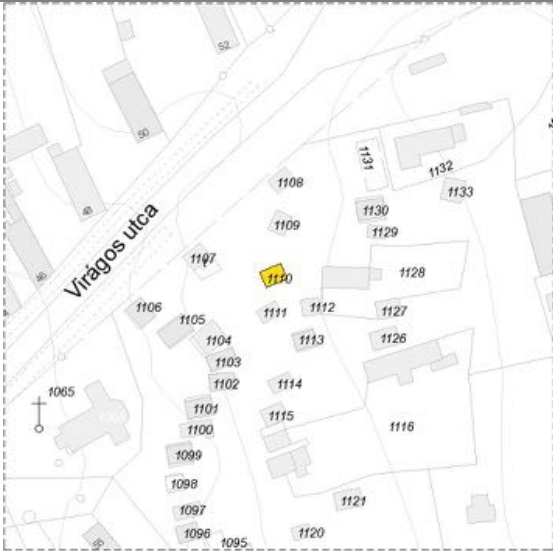
| 131. | Cím/Funkció | Helyrajzi szám | Védettség |
|---|---|---|---|
| <b>Védendő érték</b><br>A területre jellemző, rétegvonalakra merőleges nyeregtetővel fedett, (vízcsendesítővel képzett) oromfalas, arányos tömegű présház, zsalulevél utánzatú, utólag felhelyezett faborítása, ácsstokos kétszárnyú ajtóval, az oromfalon két, álló, kisméretű padlásszellőzővel.<br>Védendő helyi érték. | | | |

| 131. | Cím/Funkció | Helyrajzi szám | Védettség |
|---|---|---|---|
| <b>Korrekciós javaslat</b><br>Az épület állapota átlagos, megtartása érdekében rendszeres karbantartás szükséges.<br>Ajánlott a közvetlen környezetet mielőbb megtisztítani a vízfolyás biztosítása érdekében. | | | |

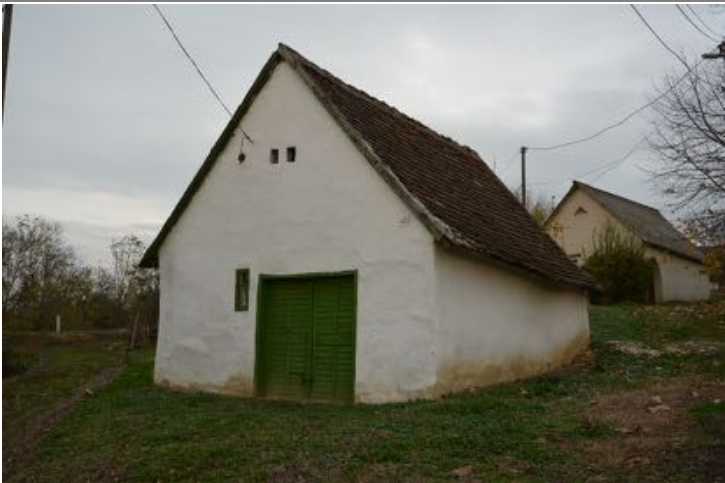
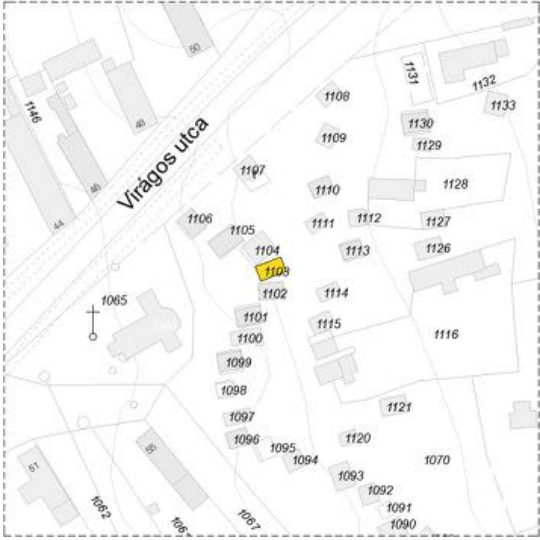
| 132. | Cím/Funkció | Helyrajzi szám | Védettség |
|---|---|---|---|
| <p><b>Védendő érték</b></p> <p>A terület jellemző, rétegvonalakra merőleges nyeregtetővel alakított arányos tömegű présház, eredeti zsaluleveles mintázatú ács tokos, kétszárnyú ajtóval, az oromzaton két kisméretű padlásszellőzővel.</p> <p>Védendő építészeti érték.</p> | | | |

| 132. | Cím/Funkció | Helyrajzi szám | Védettség |
|---|---|---|---|
| <p><b>Korrekciós javaslat</b></p> <p>Az épület állapota átlagos, megtartása érdekében rendszeres karbantartás szükséges.</p> <p>A villanyóra elhelyezése nem pótolja a korábbi befalazott, kisméretű, fatáblás ablak látványát.</p> | | | |

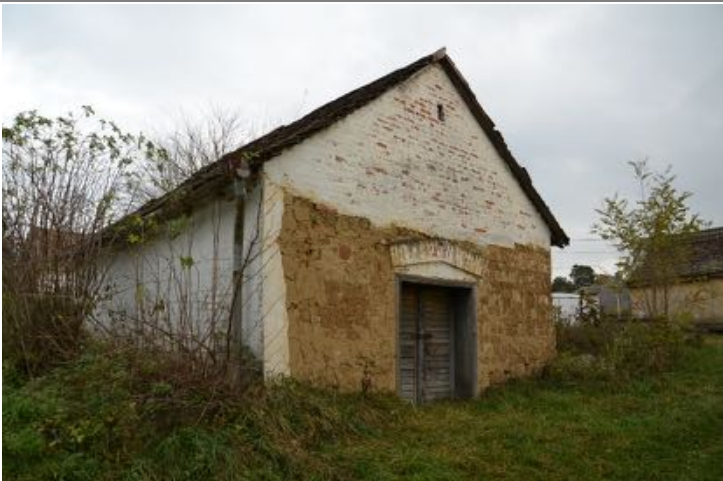
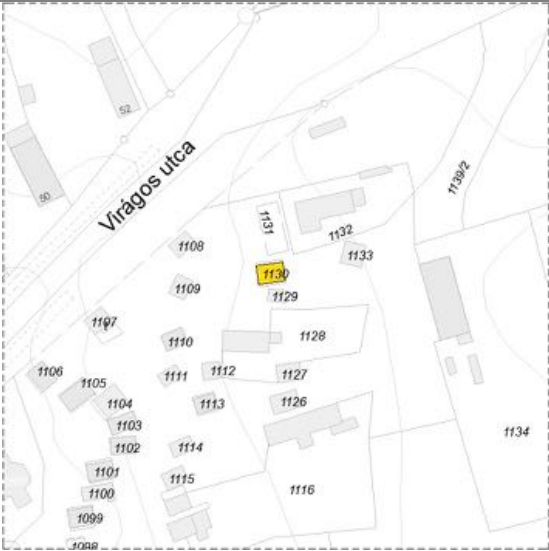
| 133. | Cím/Funkció | Helyrajzi szám | Védettség |
|---|---|---|---|
| <b>Védendő érték</b><br><p>Hagyományos, a rétegvonalakra merőleges gerincű oromfalas ablak nélküli prэшáz. Az ajtó felett a síkból kiugró teherhárító boltív. A borított ács tokos kétszárnyú, zsalugáter jellegű ajtó jellegzetes. A vályog falazatú épület meszelt, cserép fedésű.</p> | | | |

| 133. | Cím/Funkció | Helyrajzi szám | Védettség |
|---|---|---|---|
| <b>Korrekciós javaslat</b><br><p>Az épület bejáratí oromfalának homlokzata leromlott állapotú, kijavítása, felújítása és egységes felületkezelése szükséges. Az eredeti formában való felújítás esetén az oromfal alatti - korábban levert - téglapárkány visszahelyezése javasolt. A vályogtégla falazatot sártapasztással esetleg mészhabarccsal lehet javítani, cement anyaggal nem. A teherhárító boltív téglavörösrre, a falak fehérre meszelendők.</p> | | | |

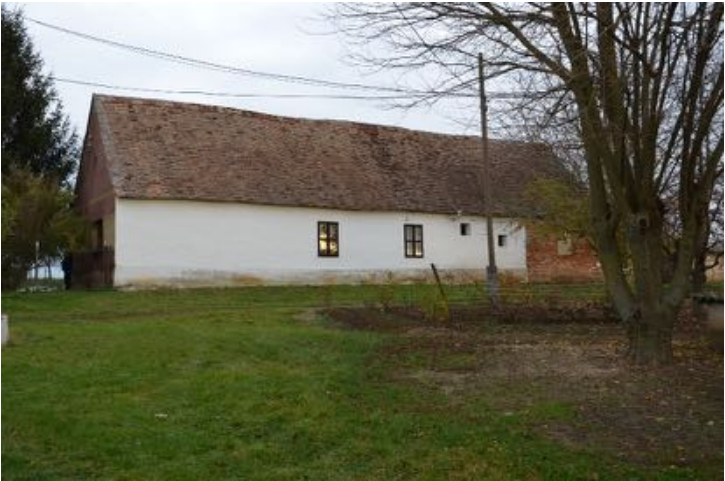
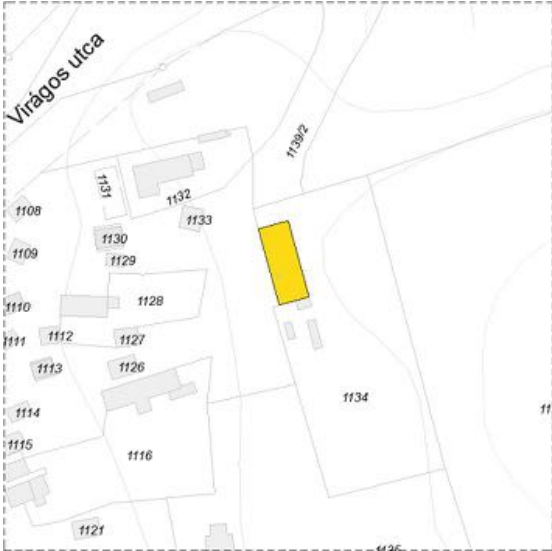
| 134. | Cím/Funkció | Helyrajzi szám | Védettség |
|---|---|---|---|
| <b>Védendő érték</b><br>Lakóház a pincesorhoz tartozó területen. Nyeregtetős, oromfalas, pillérekkel alátámasztott, oldaltornácós épület, hagyományos belső elrendezéssel. A jó tömegű lakóépület helyi védelmének megtartása fontos. | | | |

| 134. | Cím/Funkció | Helyrajzi szám | Védettség |
|---|---|---|---|
| <b>Korrekciós javaslat</b><br>Az épület állapota átlagos, megtartása érdekében rendszeres karbantartás szükséges. Felújítás során az átalakított véghomlokzat helyreállítását javasoljuk, a hármablak helyett a két arányos zsalus álló ablak beállításával és a homlokzat simított felületen való, egységes fehér meszelésével. A nyílászárók okker vagy zöld színű mázolására javasolt. | | | |

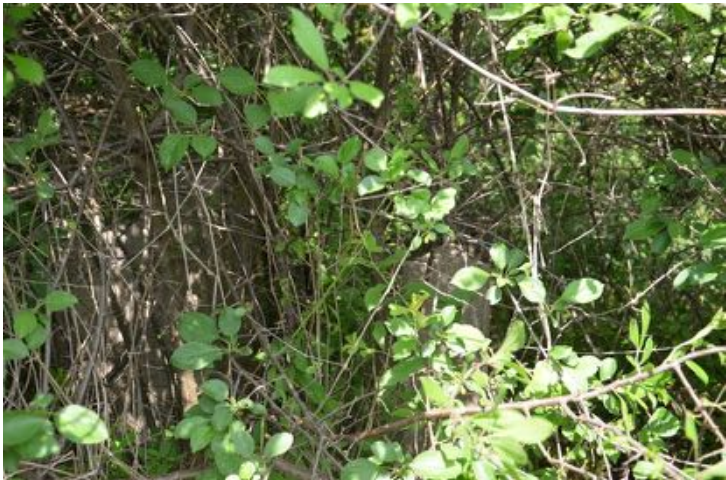
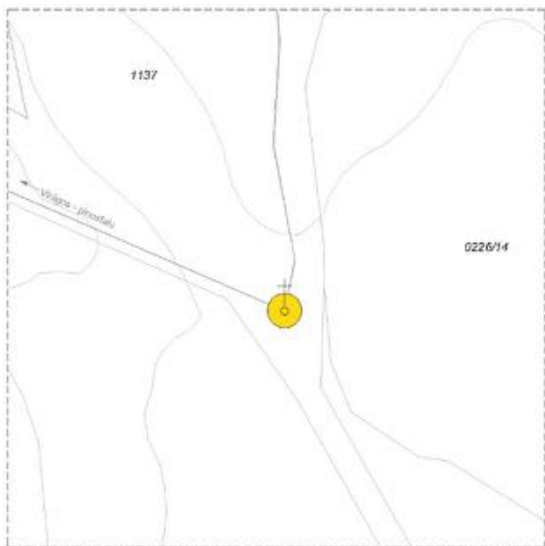
| | Cím/Funkció | Helyrajzi szám | Védettség |
|---|---|---|---|
| <p>A virágosi határban a pincesor folytatásában haladó dűlőút mentén álló feszület talpazata a mellette fekvő kőkereszt darabjaival együtt fontos településtörténeti, kultikus emlék egyben helyi építészeti érték is.</p> | | | |

| | Cím/Funkció | Helyrajzi szám | Védettség |
|---|---|---|---|
| <p>A feszület részben/egészben ledőlt, meglévő darabjait a növényzet teljesen eltakarja. Javasolt eredeti állapotába való visszaállítása szakrestaurátor bevonásával, illetve a méltó környezet kialakítása.</p> | | | |

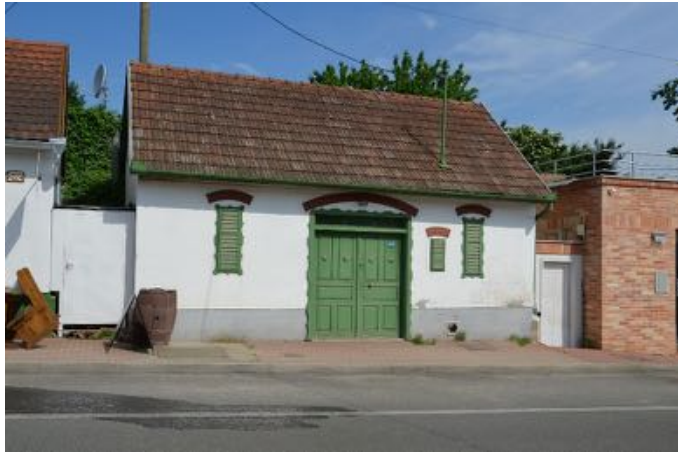
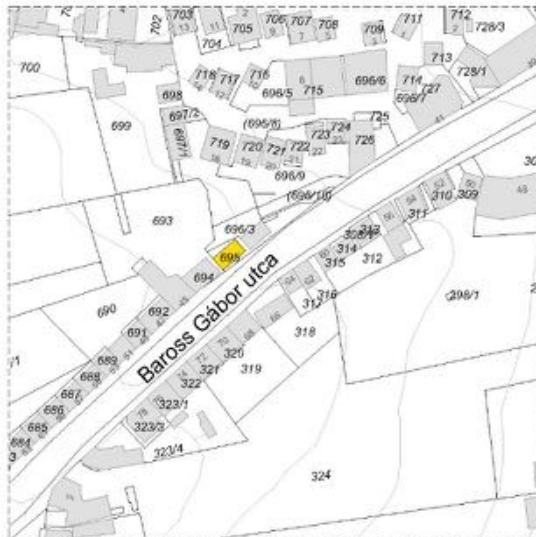
| 136. | Cím/Funkció | Helyrajzi szám | Védettség |

A pincesor részét képező korábban rontott, de azóta a hagyományos rendet helyreállító felújítással a felülvilágítás, kétszárnyú, vésett pinceajtó, az ablakok és a boltövek megjelenésével a présház a védendő helyi értékek közé kerülhet.

Az épület állapota átlagos, megtartása érdekében rendszeres karbantartás szükséges.  
A boltövek szerényebb és természetesebb megjelenése érdekében javasolt ezek fehér meszelése.  
A sajtolt cserépfedés helyett hódfarkú cserép használata javasolt.

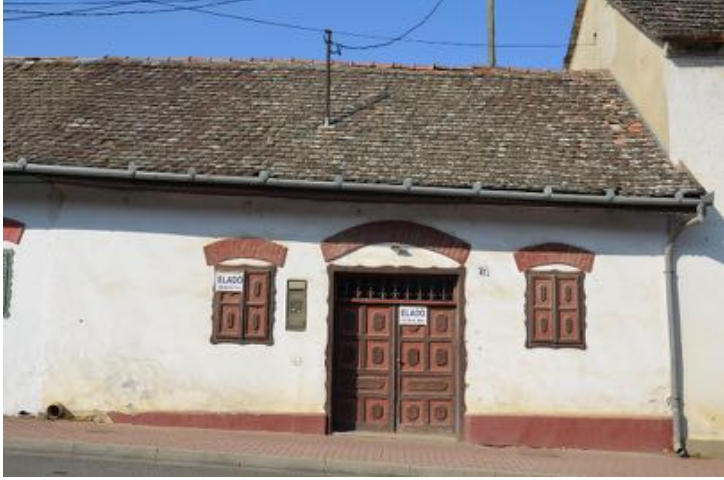
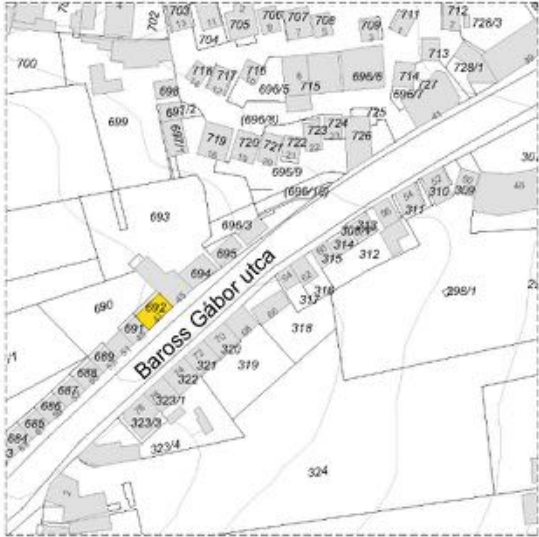
| 137. | Cím/Funkció | Helyrajzi szám | Védettség |
|---|---|---|---|
| <p><b>Védendő érték</b></p> <p>A zárt sorúan épült pincesor hagyományos homlokzati elrendezésű eleme a felülvilágító, vésett, kétszárnyú ács tokos bejárati ajtóval és a táblás, vésett ablakokkal, valamint a síkból kiemelkedő boltövekkel rendelkező présház. Védendő helyi építészeti érték.</p> | | | |

| 137. | Cím/Funkció | Helyrajzi szám | Védettség |
|---|---|---|---|
| <p><b>Korrekciós javaslat</b></p> <p>Az épület állapota elfogadható, apróbb vakolathibák láthatók, a homlokzatfestés elkoszolódott, felújítandó. Az épület újrafestése esetén a fehér meszelésen túl a boltövek nyerstég alakúaként való bemutatása, vagy meszelése javasolt az egységes okker színű mázolásal együtt.</p> | | | |

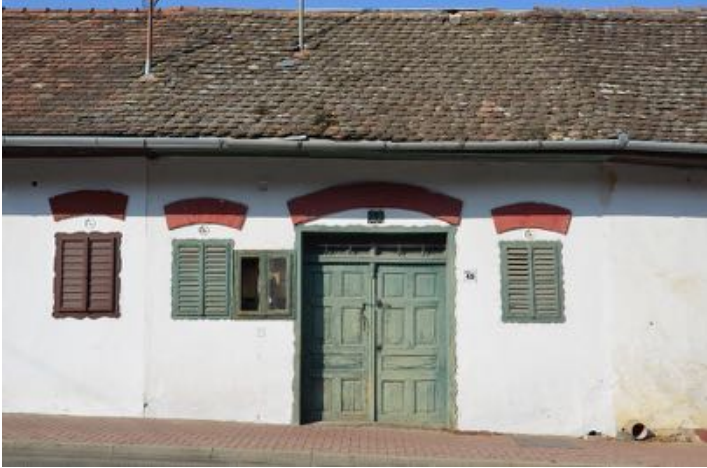
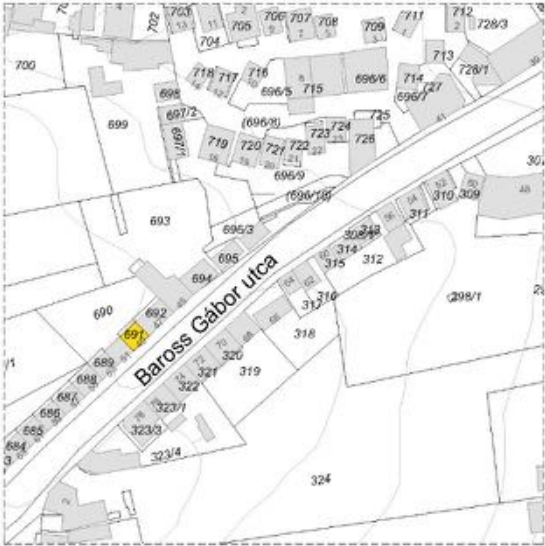
| 138. | Cím/Funkció | Helyrajzi szám | Védettség |
|---|---|---|---|
| <p><b>Védendő érték</b></p> <p>Az előzőekhez hasonlóan alakított homlokzatú présház része a zárt sorú pinceegyüttesnek. Az épület építészeti értékei a beépítés módján túl a borított ács tokos présházajtó a rácsos felülvilágítóval és a két vésett ajtószárnyal, a zsalus ablakokkal, valamint a tokok díszes faragása. Helyi építészeti értéként védendő.</p> | | | |

| 138. | Cím/Funkció | Helyrajzi szám | Védettség |
|---|---|---|---|
| <p><b>Korrekció javaslat</b></p> <p>Az épület állapota átlagos, megtartása érdekében rendszeres karbantartás szükséges.</p> <p>Az épület hagyományos, kiegyensúlyozott homlokzatán sokat rontott a korábbi keskeny, süllyesztett, önálló villanyóra szekrény helyett beállított széles, az ajtótól az ablakig érő, egyesített nyílásként megjelenő tok. Javasolt ennek kicserélése, valamint a boltövek nyerstégla felületének bemutatása, vagy fehér meszelése az erős természetellenes meggyipiros mázolás helyett.</p> | | | |

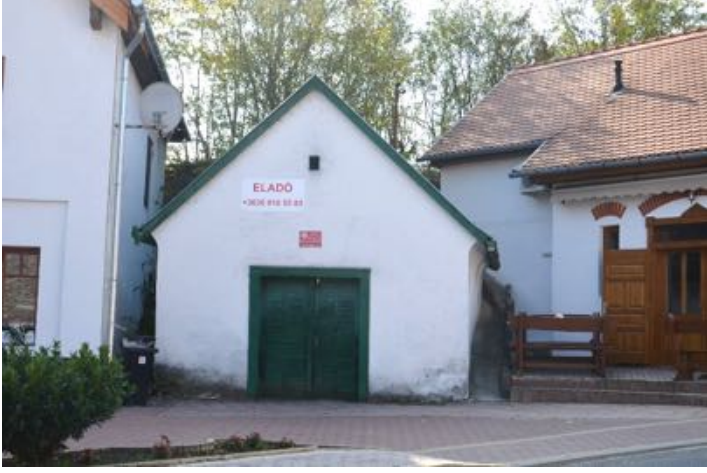
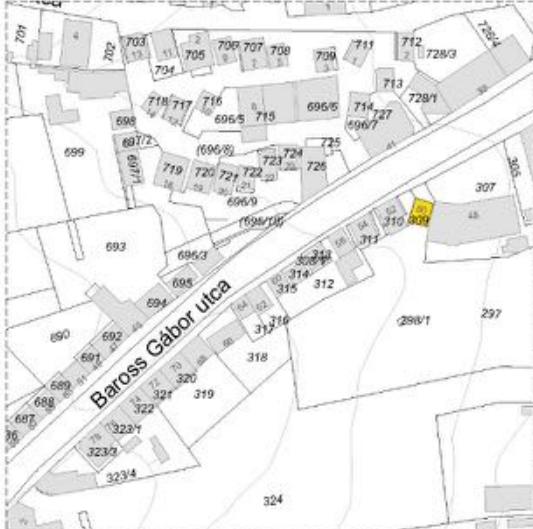
| 139. | Cím/Funkció | Helyrajzi szám | Védettség |
|---|---|---|---|
| <p><b>Védendő érték</b></p> <p>Az 1800-as évek első felében készült térképeken már a mai formájában látható az a pincesor szakasz és teresedés, amely a Baross Gábor utca déli oldalán indul Nagyharsány irányába, ezzel az épülettel. Az enyhe ívben kiszélesedő térre merőleges, nyeregtetővel fedett, szimmetrikus homlokzatú, kétszárnyú, zsaluleveles ajtóval nyíló, a mögötte emelkedő partba futó kisméretű présház településszerkezeti, történeti emlék és egyben védendő helyi építészeti érték.</p> | | | |

| 139. | Cím/Funkció | Helyrajzi szám | Védettség |
|---|---|---|---|
| <p><b>Korrekciós javaslat</b></p> <p>Az épület állapota elfogadható, de az apróbb lábazati vakolathibák javítandók, az elkoszolódott homlokzatfestés megújítandó. Megtartása érdekében rendszeres karbantartás szükséges.</p> | | | |

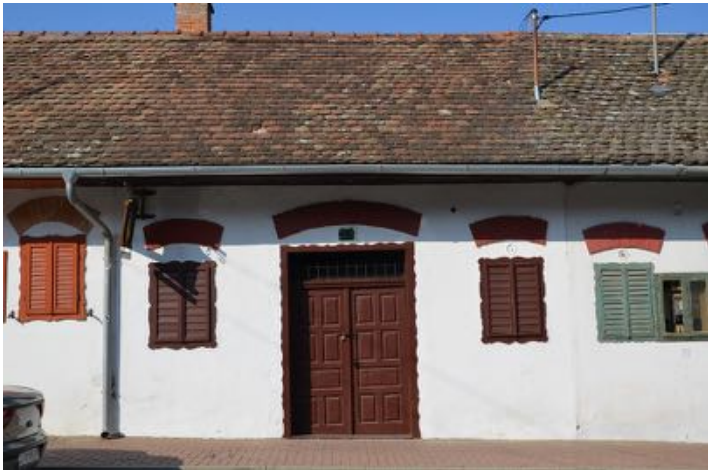
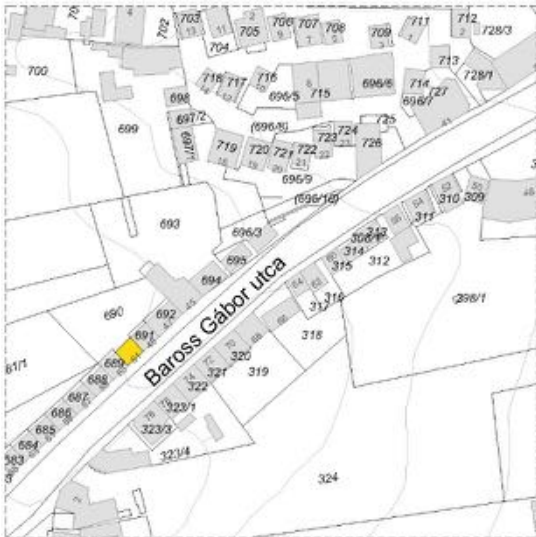
| <b>Védendő érték</b> <p>A zárt sorúan épített pincesor része a présház. A hagyományos elrendezésű, szimmetrikus homlokzat, a rácsos felülvilágítás, vésett kétszárnyú ajtó, zsalus ablakok, a nyílászárók tokjain díszes faragás, valamint a síkból kiemelt boltövek képeznek védendő helyi építészeti értéket.</p> | | | |

| <b>Korrekciós javaslat</b> <p>Az épület jó állapotú, jelen formában őrizendő meg.</p> <p>Újrafestés esetén javasolt a hagyományoktól idegen "négerbarna" mázolás helyett a korábbi, világosabb tónusú zöld színhasználata, míg a boltövek nyerstéglaként való megjelenítése vagy fehér meszelése.</p> | | | |

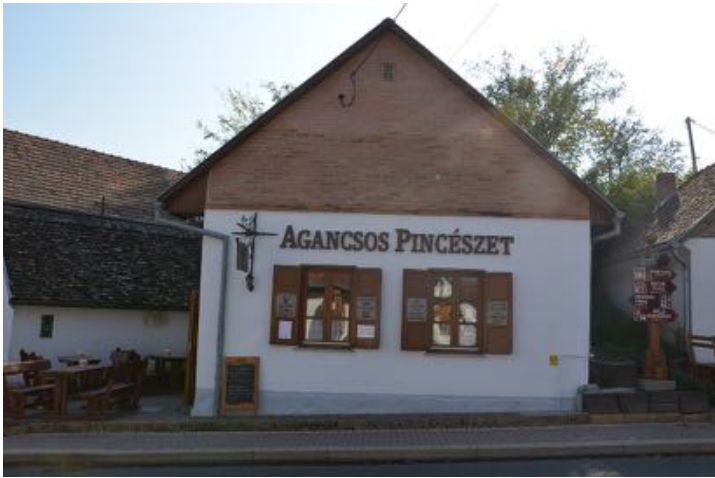
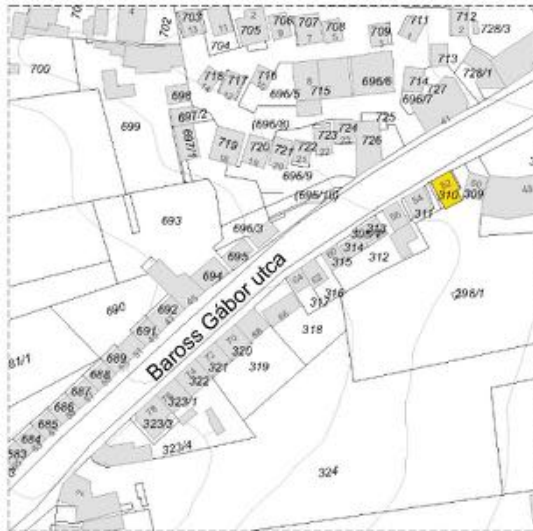
| <p><b>Védendő érték</b></p> <p>A szimmetrikus nyeregtetős épület gerince már a Baross Gábor utcára merőlegesen jelenik meg az ereszig vakolt utcai homlokzattal, nyerstégla oromzattal. Az eredetileg teljesen zárt, nyerstégla homlokzatot részben bevakolták és két zsalugáteres ablak került rá. Az épületet hátrafele, egy keskenyebb traktusszélességű tömeggel bővítették. A gazdagon díszített, ács tokos, kétszárnyú ajtóval történő megnyitás a térre irányul. A nyílások felett kiemelt téglaboltív és széles ereszalja. Az épületet településszerkezeti és -történeti emlék, védendő helyi építészeti érték.</p> | | | |
| <p><b>Korrekciós javaslat</b></p> <p>Az épület teljes körű felújításon esett át, jó állapotú, jelen formájában megtartandó.</p> | | | |

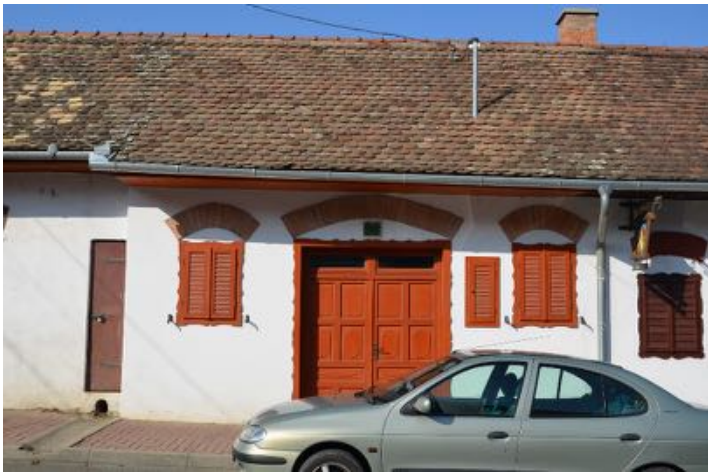
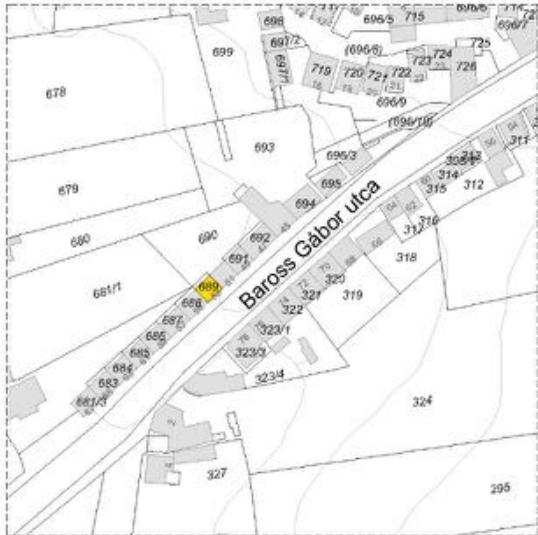
| <b>Védendő érték</b> <p>A hagyományos elrendezésű présház, homlokzatán szimmetrikusan rendezett nyílások, rácsos felülvilágító, vésett kétszárnyú ajtó, a tokok keretein faragott díszek, zsalus ablakok. Helyi építészeti értéként védendő.</p> | | | |
| <b>Korrektíós javaslat</b> <p>Az épület jó állapotú, jelen formában őrzendő meg.</p> | | | |

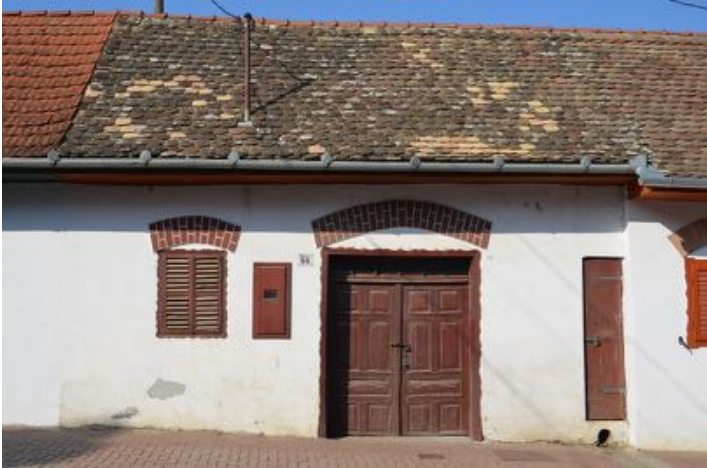
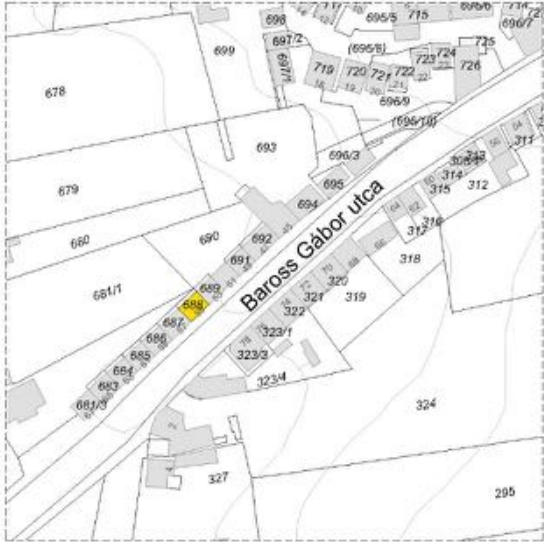
| 143. | Cím/Funkció | Helyrajzi szám | Védettség |
|---|---|---|---|
| <p><b>Védendő érték</b></p> <p>Az együttes formailag egyedülálló épülete ez az aszimmetrikusan megnyitott homlokzatú prэшáz ahol a széles, jobboldalon álló, felülvilágítóval készített, vésett kétszárnyú ajtó mellett csupán egy zsalus ablak van a másik oldalon, a nyílások felett kiemelt boltövek. Az ajtó melletti oldalán a szomszéd felé keskeny falköz található, ajtó magasság fölött utólag áthidalva és összeépítve a mellette álló épülettel. A falközt egyszerű, a faszerkezetekkel megegyező színre mázolt deszka ajtó zárja le. Védendő helyi építészeti érték.</p> | | | |

| 143. | Cím/Funkció | Helyrajzi szám | Védettség |
|---|---|---|---|
| <p><b>Korrekció javaslat</b></p> <p>Az épület állapota átlagos, megtartása érdekében rendszeres karbantartás szükséges. Felújítás során a boltövek nyerstéglaként való megjelenítése vagy - az ereszaljával együtt, - fehér meszelése javasolt.</p> | | | |

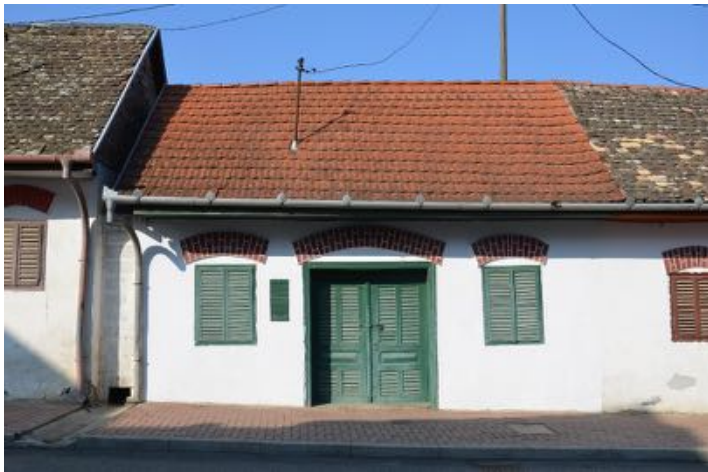
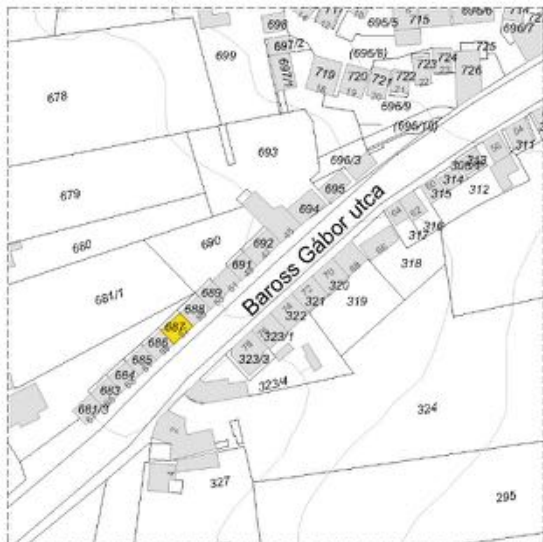
| <b>Védendő érték</b> <p>A pincesor hagyományos kialakítású egysége, a felülvilágító nyílással készült, borított ácsstokos, zsalulevelekkel díszített kétszárnyú ajtóval és zsalus ablakokkal, valamint kiemelt boltövekkel formált présház épület. Védendő helyi építészeti érték.</p> | | | |

| <b>Korrekciós javaslat</b> <p>Az épület jó állapotú, jelen formában őrizendő meg.</p> <p>A simított felületképzés, meszelés a hagyomány itt és ehhez jobban illeszthető a nyerstégla felületű boltöv, esetleg a fehérre meszelt plasztikus felület. A jelenlegi sajtolt cserépfedés helyett hódfarkú cserépfedés javasolt.</p> | | | |

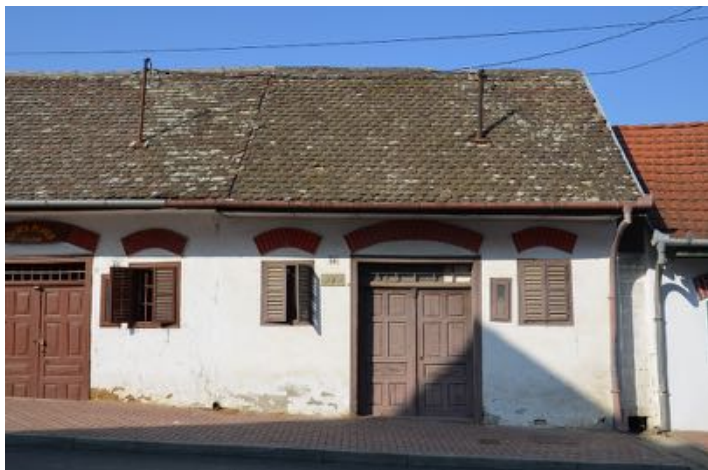
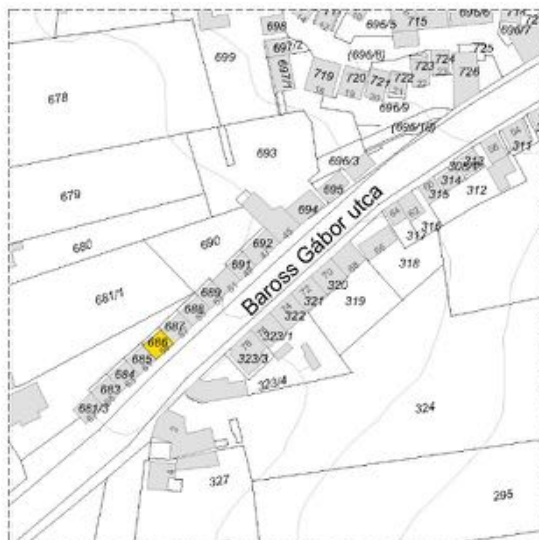
| <b>Védendő érték</b> <p>Az előzőekhez hasonló szimmetrikus elrendezésű homlokzat, felülvilágítás, ácszokos, kétszárnyú vésett ajtóval, zsalus ablakokkal és felettük kiemelt boltövekkel.</p> <p>Védendő Helyi építészeti érték.</p> | | | |

| <b>Korrekciós javaslat</b> <p>Az épület állapota átlagos, megtartása érdekében rendszeres karbantartás szükséges.</p> <p>A festés felújítása a boltövek nyerstéglaként történő megjelenítése vagy fehér meszelése javasolt az ereszaljával együtt. A mázolásnál az idegen sötétbarna helyett okker, vagy világosbarna színezés célszerű.</p> | | | |

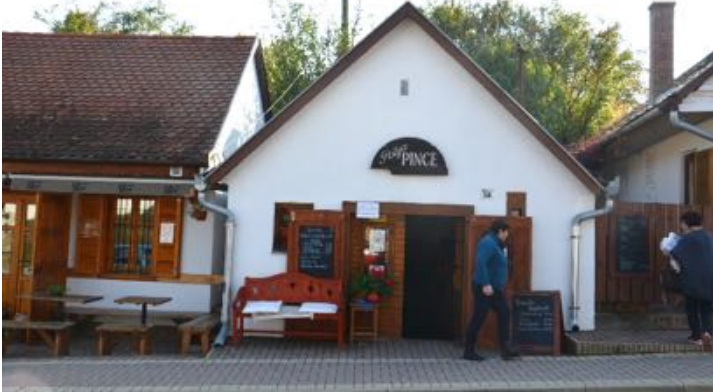
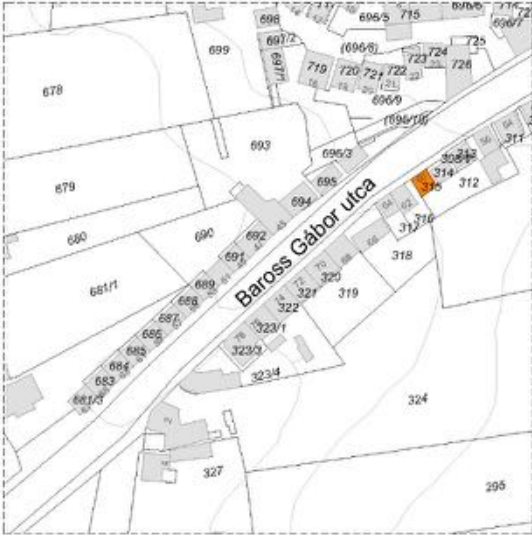
| 146. | Cím / Funkció | Helyrajzi szám | Védettség |
|---|---|---|---|
| | Baross Gábor utca 60. –présház- | 315 | H1 |

| 146. | Cím / Funkció | Helyrajzi szám | Védettség |
|---|---|---|---|
| <b>Védendő érték</b><br>Az igényesen helyreállított, utcára merőleges nyeregtetővel épült présház fontos eleme a présház együttesnek. Védendő helyi építészeti érték. | | | |
| <b>Korrekciós javaslat</b><br>Az épület teljes körű felújításon esett át, jó állapotú, védettsége megtartandó. | | | |

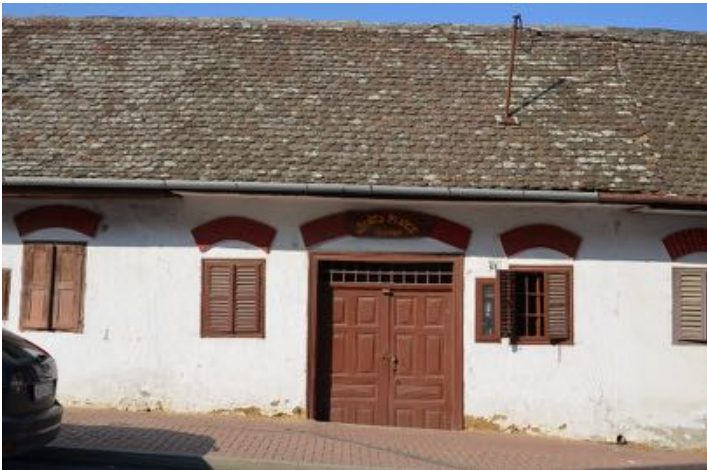
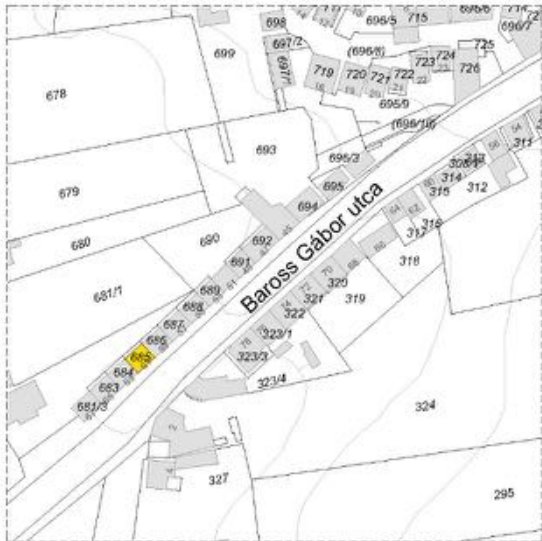
| <p><b>Védendő érték</b></p> <p>A prэшáz az előzőekhez hasonló homlokzat kialakítású eleme az együttesnek. Az ács tokos felülvilágítás vésett kétszárnyú ajtó a zsalus ablakok és a síkból kiemelt boltövek díszítik az épületet.</p> | | | |

| <p><b>Korrektíós javaslat</b></p> <p>Az épület állapota átlagos, megtartása érdekében rendszeres karbantartás szükséges.</p> <p>A boltövek nyerstégla felülete vagy meszelése a kiemelés miatt plasztikusan való megjelenése kedvezőbb a pirosra történő festésnél.</p> | | | |

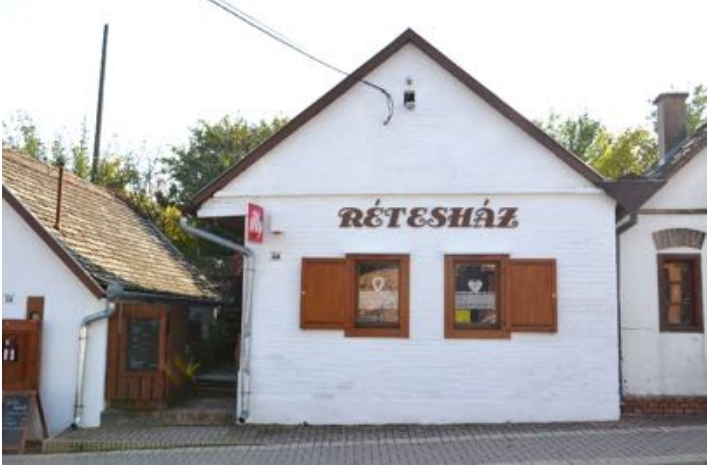
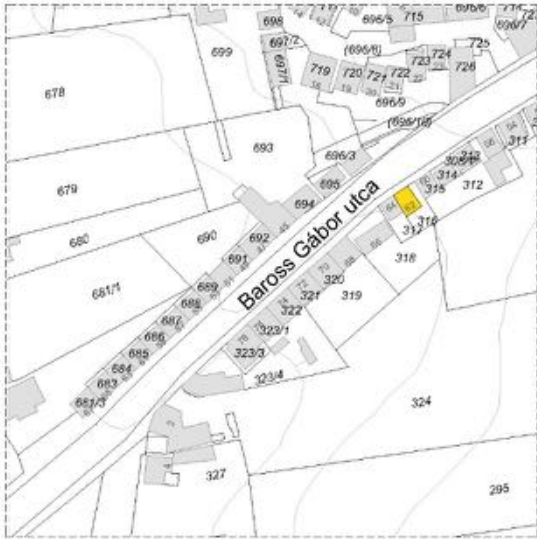
| 148. | Cím/Funkció | Helyrajzi szám | Védettség |
|---|---|---|---|
| <p><b>Védendő érték</b></p> <p>Felújított épület tömege jól illeszthető a kialakult pince-prэшáz együttesbe. Az eredetileg nyerstégla falazatú prэшáz fehérre meszelt téglá díszítésű utcai homlokzattal, a kiemelt téglá vízvető párkánnyal helyi építészeti értéként védendő.</p> | | | |
| <p><b>Korrektíós javaslat</b></p> <p>Az épületen elhelyezett házszám (Baross Gábor 60.) nem egyezik a szabályozási terv helyszínrajzán található adattal. Az épület felújított, jó állapotú, jelen formában őrzendő meg</p> | | | |

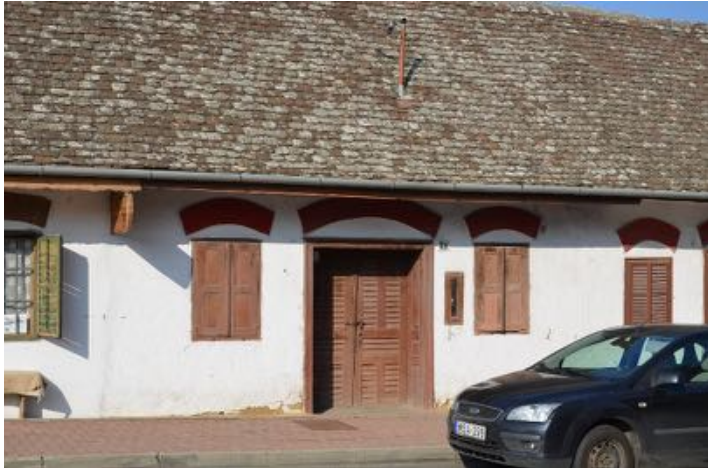
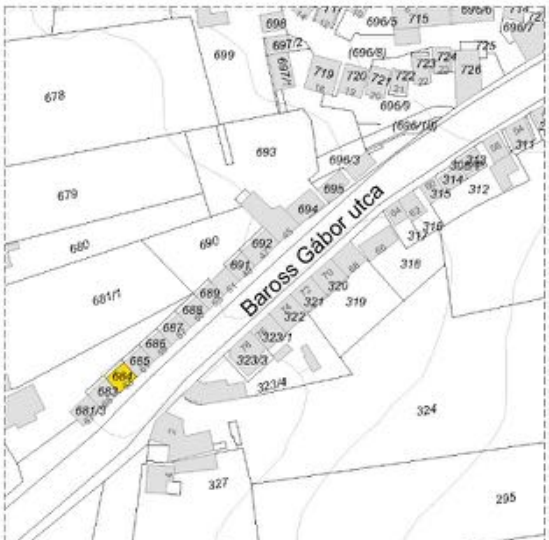
| <b>Védendő érték</b><br>A pincesor hagyományos homlokatzialakítású eleme a zsalueveles, kétszárnyú, ács tokos bejárati ajtóval és a táblás ablakokkal, a síkból kiálló boltövekkel. Helyi építészeti értéként védendő. | | | |

| <b>Korrektíós javaslat</b><br>Az épület állapota átlagos, megtartása érdekében rendszeres karbantartás szükséges.<br>Az épület újrafestése esetén a boltövek nyerstéglaként történő bemutatása /lecsiszolással/ javasolt, amennyiben vakolt kialakítású úgy a fehér meszelés előnyös. | | | |

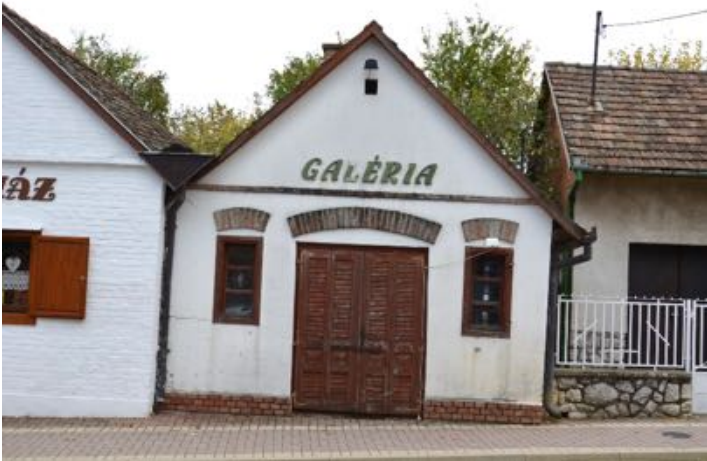
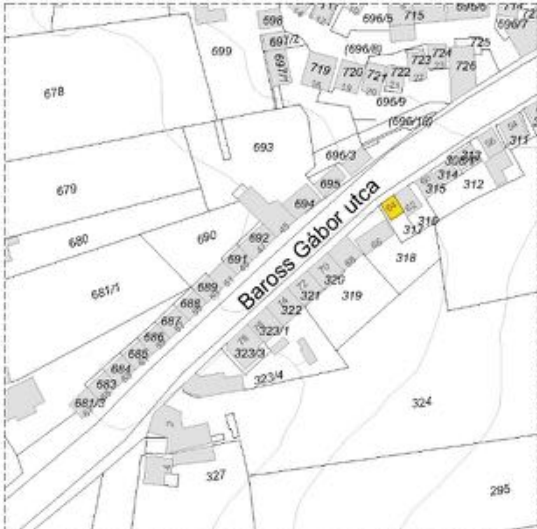
| 150. | Cím/Funkció | Helyrajzi szám | Védettség |
|---|---|---|---|
| <p><b>Védendő érték</b></p> <p>Az utcára merőleges nyeregtetővel fedett, felújított préház tömege megfelelően illeszkedik a környező épületegyütteshez. Helyi építészeti értéként védendő.</p> | | | |

| 150. | Cím/Funkció | Helyrajzi szám | Védettség |
|---|---|---|---|
| <p><b>Korrekción javaslat</b></p> <p>Az épület állapota átlagos, megtartása érdekében rendszeres karbantartás szükséges. Az épület - eredeti megjelenését visszaállító - átalakításon, felújításon esett át, melynek folyamányaként a korábbi értékleltár ajánlása alapján visszakerültek rá a keskeny, zsalutáblás ablakok és az oromfali szellőzőnyílás. A felújítás óta eltelt időben a homlokzati meszelés, illetve a nyílászáró mázolás jelentősen elkoszosodott, megkopott, így ezek megújítása javasolt.</p> | | | |

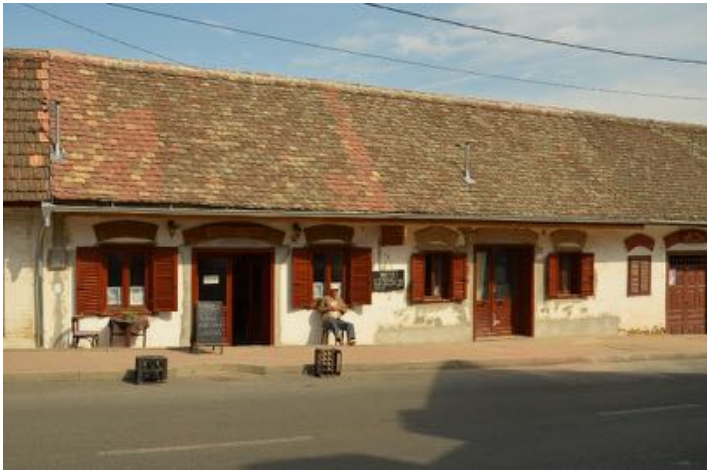
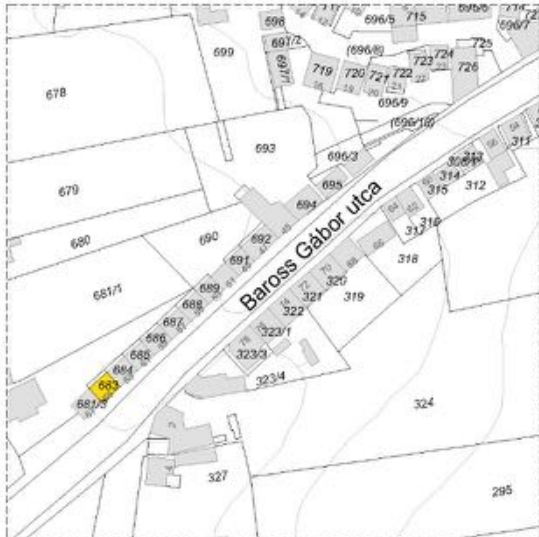
| 151. | Cím/Funkció | Helyrajzi szám | Védettség |
|---|---|---|---|
| <p><b>Védendő érték</b></p> <p>Szimmetrikus homlokzati kialakítású prэшáz, nagyméretű kétszárnyú ajtajával és viszonylag nagyméretű zsalus ablakaival, a kiemelt boltövekkel védendő helyi építészeti érték.</p> | | | |

| 151. | Cím/Funkció | Helyrajzi szám | Védettség |
|---|---|---|---|
| <p><b>Korrekciós javaslat</b></p> <p>Az épület felújított, jó állapotú, jelenleg vendéglátóhelyként működik.</p> <p>A funkcióváltás következtében átalakításon esett át, melynek során a korábbi, a zsalutáblához illesztett díszítéssel rendelkező, tömör ajtószárnyakat eltávolították, helyükre üvegfelületekkel tagolt bejárati portál került. Az ablakok nem eredetiek, de a zsalutáblák felújított, vagy az eredeti mintájára készült, új darabok.</p> <p>Az épület újrafestése alkalmával zöld vagy okker mázolás, valamint a boltövek nyerstéglaként való bemutatása javasolt, csakúgy, mint az ereszalja fehér meszelése.</p> | | | |

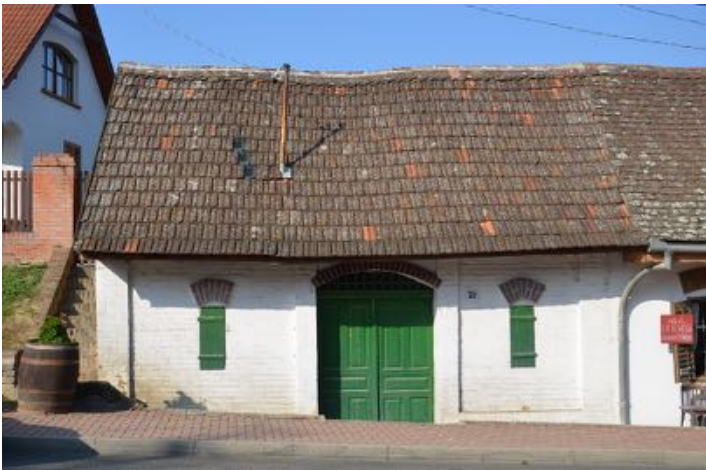
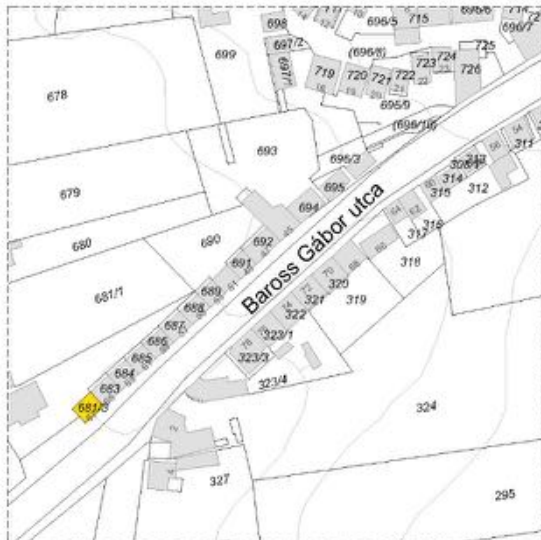
| <b>Védendő érték</b> <p>A XIX. sz. második felében készült prэшázsor zárt sorú beépítésével az utca arányos térfalát hozta létre. Az eredetileg téglarchitektúrával formált egyszerű prэшáz, keskeny fatáblás ablakaival, szép, vésett, kétszárnyú ajtajával a kiemelt boltövekkel, fehérre meszelve is védendő helyi értéket képvisel.</p> | | | |

| <b>Korrekciós javaslat</b> <p>Az épület állapota átlagos, megtartása érdekében rendszeres karbantartás szükséges. Az ereszalja fehér meszelése a hagyományos látványt biztosíthatja. A jelenlegi sajtolts cserépfedés helyett hódfarkú cserépfedés javasolt.</p> | | | |

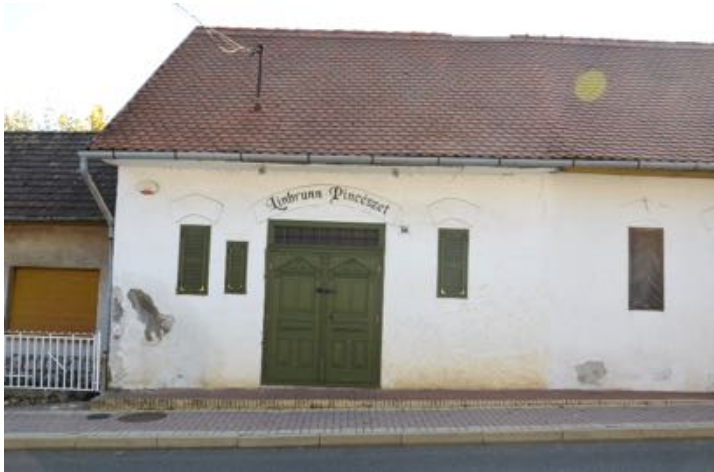
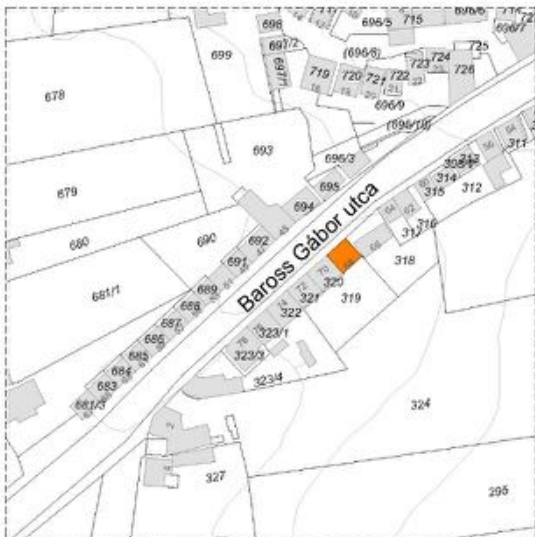
| <p><b>Védendő érték</b></p> <p>Az utcával párhuzamos gerincű, zárt sorúan telepített présház szakasz első tagja, szimmetrikus elrendezésű homlokzatával, széles ereszaljával, gazdagon díszített borított ács tokú kétszárnyú vésett ajtólapokkal és felülvilágítóval valamint fölötté a síkból kiemelt téglaboltövekkel, egységesen fehérre meszelve, védendő helyi építészeti értéket jelent.</p> | | | |

| <p><b>Korrekciós javaslat</b></p> <p>Az épület állapota átlagos, megtartása érdekében rendszeres karbantartás javasolt.</p> | | | |

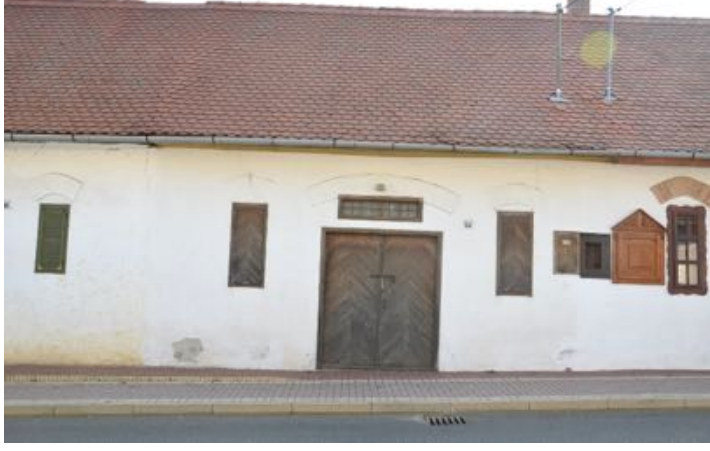
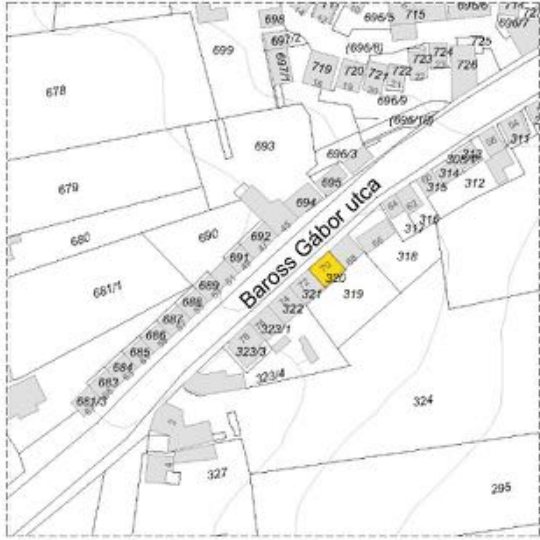
| 154. | Cím/Funkció | Helyrajzi szám | Védettség |
|---|---|---|---|
| <p><b>Védendő érték</b></p> <p>A pincesor zárt sorú egységének eleme, szimmetrikus homlokzati kialakítású, kétszárnyú bejárati faajtóval és két keskeny álló ablakkal, a nyílások fölött a síkból kiemelt boltövekkel.</p> <p>Védendő helyi építészeti érték.</p> | | | |

| 154. | Cím/Funkció | Helyrajzi szám | Védettség |
|---|---|---|---|
| <p><b>Korrekció javaslat</b></p> <p>Az épület állapota átlagos, megtartása érdekében rendszeres karbantartás szükséges.</p> <p>A présház épület jellegétől idegen ún. parkettás ajtó és táblás ablakok helyett, a településen jellemző zsaluleveles vagy vésett ajtó illetve ablakok elhelyezése javasolt. Az ajtó és a boltöv közé utólag, aránytalanul beépített fekvő ablak eltávolítandó.</p> | | | |
