## Villány Város helyi védelem alatt álló építészeti elemeinek jegyzéke

## ÉRTÉKLELTÁR FELÜLVIZSGÁLAT

V I L L Á N Y

Készült: 2019

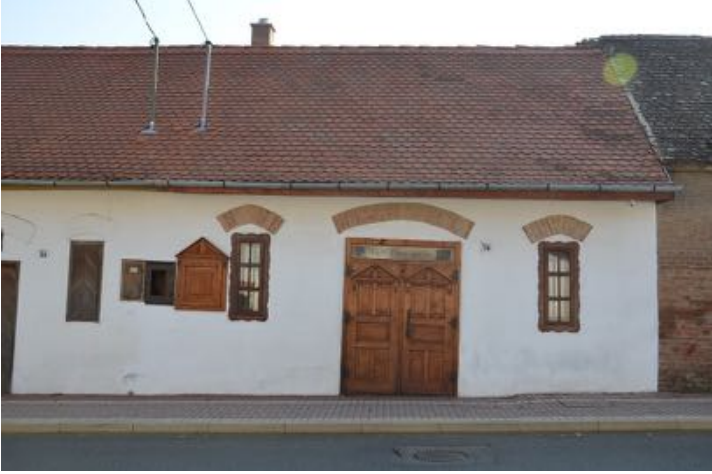
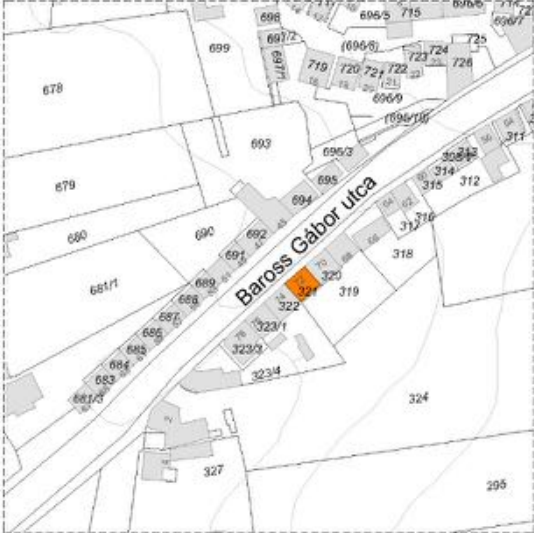
| 155. | Cím / Funkció | Helyrajzi szám | Védettség |
|---|---|---|---|
| <p><b>Védendő érték</b></p> <p>A pincesor együttes felújított zárt sorú szakaszának záró eleme, az előző kettőhöz hasonló homlokzati elrendezésű, az elsővel azonos minőségű és formájú borított ács tokos, szép, vésett kétszárnyú ajtóval és vele egybeépült rácsos felülvilágítóval. A síkból kiemelt nyílások feletti boltív az egységes fehér meszeléssel is jól érvényesül. Helyi építészeti értéként védendő.</p> | | | |
| <p><b>Korrekciós javaslat</b></p> <p>Az épület felújított, jó állapotú, jelen formában őrizendő meg.</p> | | | |

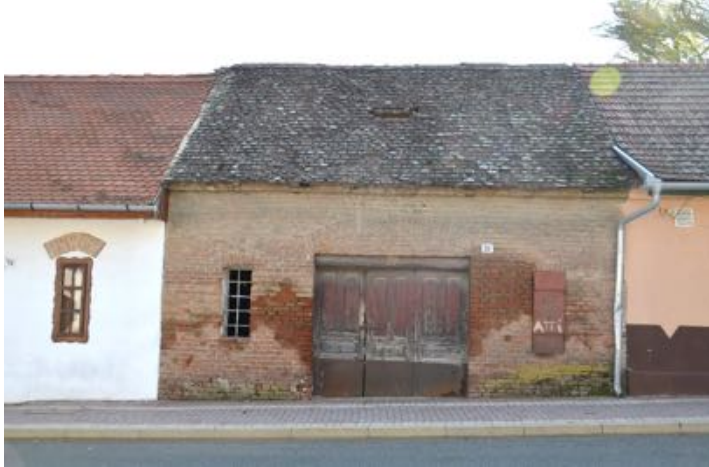
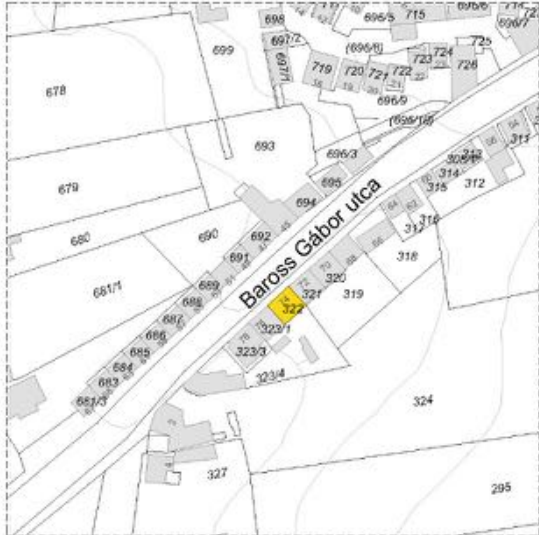
| 156. | Cím/Funkció | Helyrajzi szám | Védettség |
|---|---|---|---|
| <p><b>Védendő érték</b></p> <p>A zártosuló tömb egyszerű nyerstégla homlokzatú szimmetrikus elrendezésű eleme szokatlanul széles, hármast, vésett ajtajával és keskeny álló táblás ablakaival, hátravont ereszével változatosságot jelent a sorban, de anyaghasználata, formái mégis jól illeszti környezetéhez az épületet.</p> <p>Helyi építészeti érték.</p> | | | |

| 156. | Cím/Funkció | Helyrajzi szám | Védettség |
|---|---|---|---|
| <p><b>Korrektív javaslat</b></p> <p>Az épületen elhelyezett házszám (Baross Gábor 72.) nem egyezik a szabályozási terv helyszínrajzán található adatokkal.</p> <p>Az épület jelentősen leromlott állapotú, sürgős felújítása szükséges.</p> <p>Felújítás esetén a jellegzetességek megtartása mellett, csak az állandó nedvesség megszüntetése és a falszigetelés utólagos megoldása vezethet megfelelő eredményre. Kiszáradás után a valószínűleg megmaradó foltok miatt célszerű a felület fehér meszelése és a nyílászárók egységes okker vagy zöld mázolása.</p> | | | |

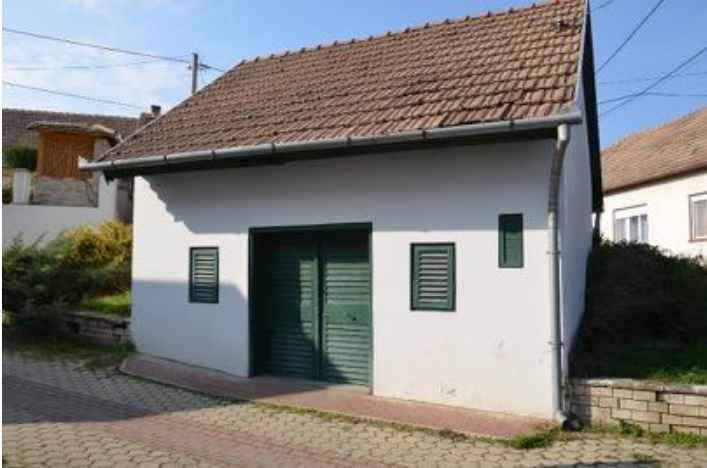
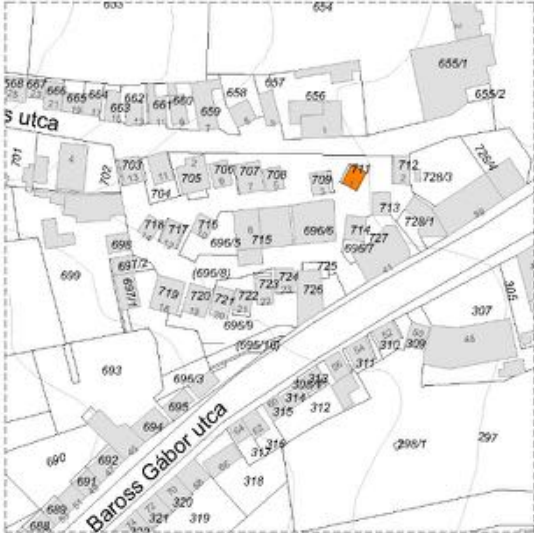
| 157. | Cím / Funkció | Helyrajzi szám | Védettség |
|---|---|---|---|
| <p><b>Védendő érték</b></p> <p>A város belterületén lévő halmazos szerkezetű pince együttes szépen helyreállított, a szimmetrikus bejárati homlokzattal párhuzamos nyeregtetejű, zsululeveles ajtóval és ablakokkal formált tagja a présház. Védendő helyi építészeti érték.</p> | | | |

| 157. | Cím / Funkció | Helyrajzi szám | Védettség |
|---|---|---|---|
| <p><b>Korrektíós javaslat</b></p> <p>Az épület állapota átlagos, megtartása érdekében rendszeres karbantartás javasolt.<br/>A jelenlegi sajtolt cserépfedés helyett hódfarkú cserépfedés javasolt.</p> | | | |

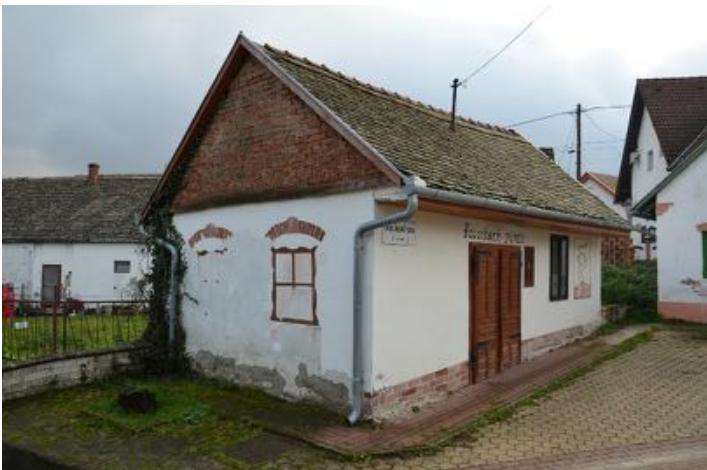
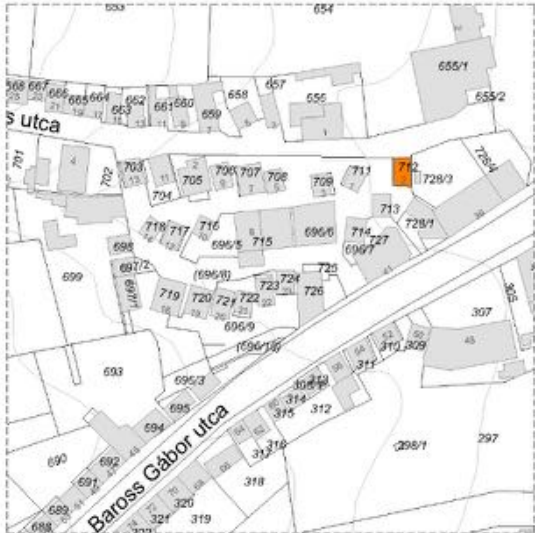
| 158. | Cím / Funkció<br>Bem József utca 2. | Helyrajzi szám<br>712 | Védettség<br>H1 |

| <b>Védendő érték</b><br>A halmazos szerkezetű pincecsoport hangulatos teresedésének fontos eleme. Feltétlenül megtartandó településtörténeti és helyi építészeti emlék. | | | |

| <b>Korrekciós javaslat</b><br>Az épület elfogadható állapotú, de végfalának lábazata és homlokzatfestése javítandó. Megtartása érdekében rendszeres karbantartás javasolt. | | | |

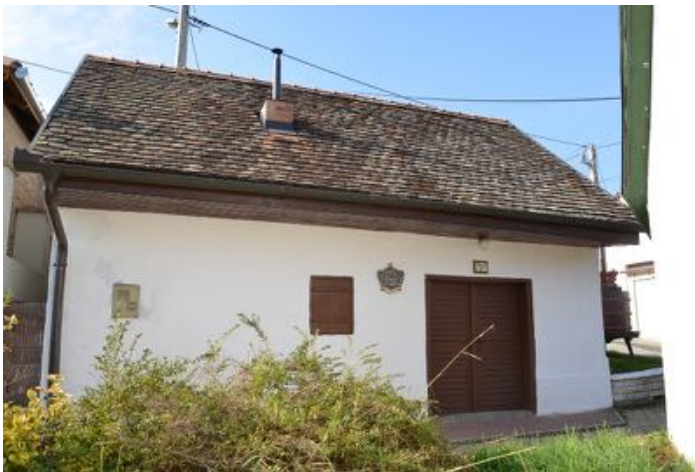
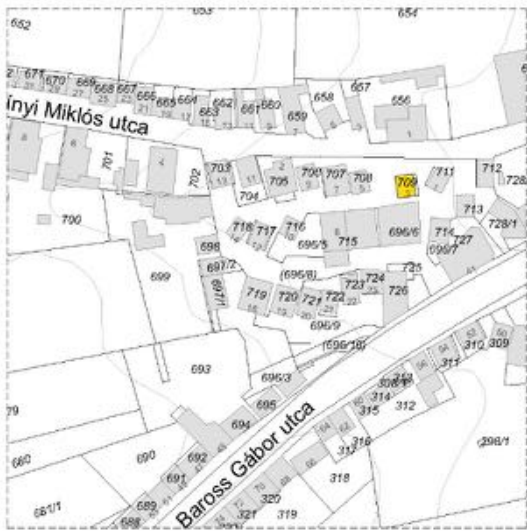
| <b>Védendő érték</b> <p>A halmazos szerkezetű pinceegyüttes része az épület. A XIX. sz. közepén készült térképek már jelölnek ezen a helyen présházat. A hosszanti tömegű épület bejáratí homlokzatát nagy kiülésű ereszt védi. A jellegzetes présház védendő helyi építészeti érték.</p> | | | |

| <b>Korrekciós javaslat</b> <p>Az épület felújított, jó állapotú, jelen formában őrizendő meg.</p> <p>A helyi hagyományoktól idegen sötétbarna mázolás helyett okker vagy zöld szín javasolt.</p> | | | |

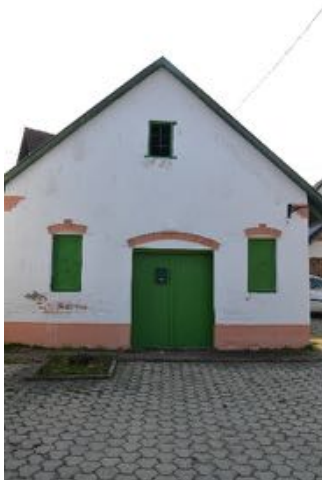
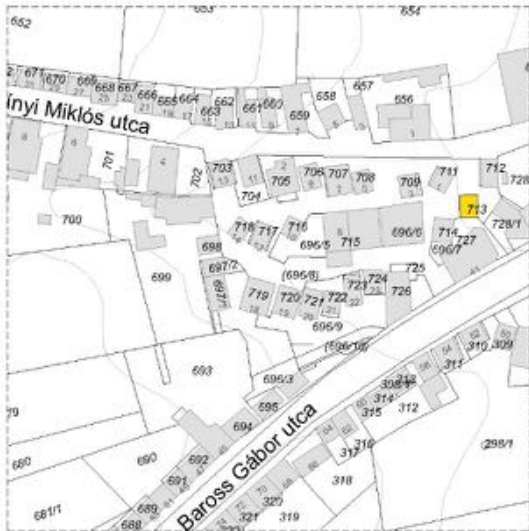
| <b>Védendő érték</b><br>A XIX. század közepén készült térképen már szereplő prэшáz épület a halmazos szerkezetű pincecsoport hangulatos teresedésének fontos eleme. A közel szimmetrikus oromfalas homlokzatra merőleges nyeregtetejű épület településtörténeti érték. | | | |

| <b>Korrekciós javaslat</b><br>Az épület állapota átlagos, megtartása érdekében rendszeres karbantartás szükséges.<br>Az épület előtt álló, korábban védendőnek ítélt diófát kivágták. | | | |

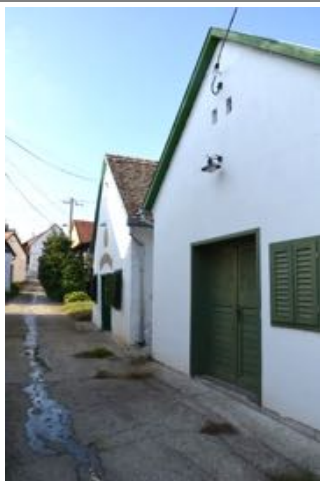
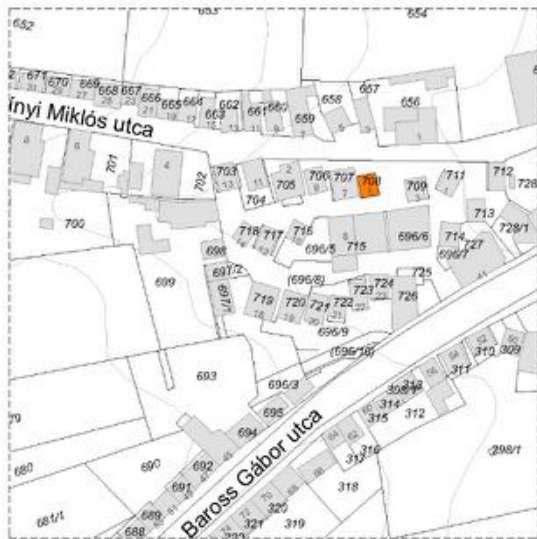
| | Bem József utca 5. –présház- | 708 | H1 |

| Az oromfalas bejárati homlokzatra merőleges nyeregtetejű présház tömege szerepel a XIX. sz. derekán készült térképen. Fontos településtörténeti és építészeti érték. | | | |

| Az épület felújított, jó állapotú, jelen formában őrizendő meg. | | | |

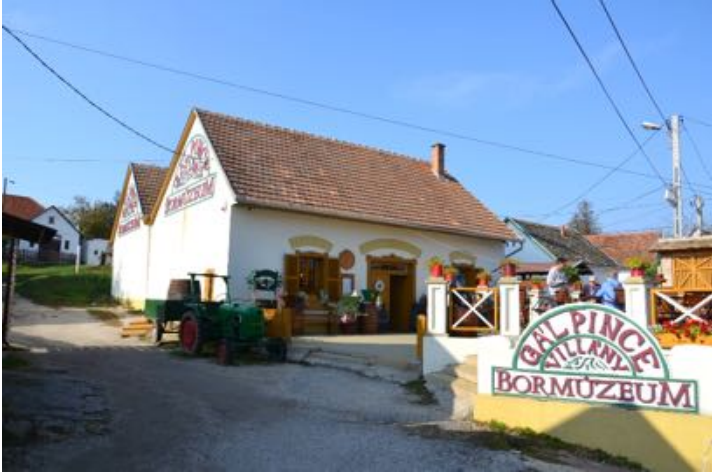
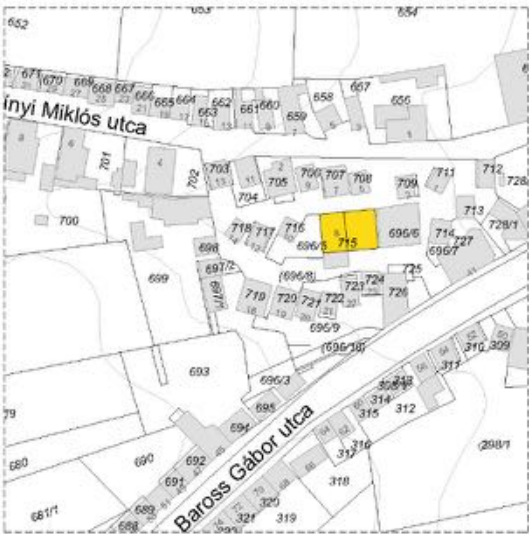
| 164. | Cím/Funkció | Helyrajzi szám | Védettség |
|---|---|---|---|
| <p><b>Védendő érték</b></p> <p>A "Bormúzeum" épülete része a pinceegyüttesnek és egyszerű tömegénél fogva abba illeszkedik, bár környezetében mérete és központi elhelyezkedés miatt megfelelő hangsúlyt kap. Védendő helyi érték.</p> | | | |

| 164. | Cím/Funkció | Helyrajzi szám | Védettség |
|---|---|---|---|
| <p><b>Korrekciós javaslat</b></p> <p>Az épület felújításon esett át, jó állapotú. A nyílászárók mázolása a korábbi értékleltár javaslata alapján világosbarnás-sárgás árnyalattal készült, a keretek díszes darabok. Ajánlott a nyílászárók feletti boltóvek nyerstégla anyagának megjelenítése, vagy fehér meszeléssel való felületkezelése a mostani élénk sárga festés helyett. A kerítésen látható nagyméretű, élénk színezésű reklámfelirat-cégér az oromfali felületeken megismétlődik, így összességében túlzottan hivalkodó, annak eltávolítása, vagy visszafogottabb formában, méretben való használata az épület előnyére válna. A jelenlegi sajtolt cserépfedés helyett hódfarkú cserépfedés javasolt.</p> | | | |

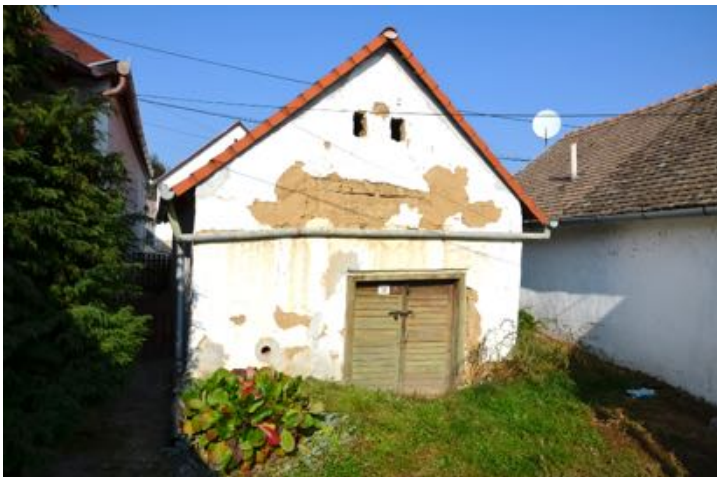
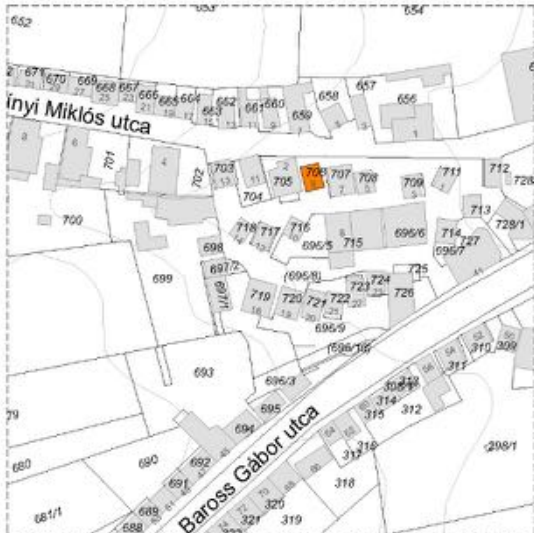
| <b>Védendő érték</b><br>Az 1847-es térképen már szereplő épület az egyik legrégibb présház a pince-együttesben. Egyszerű, nyeregtetős, oromfalas tömege, megőrzött, aszimmetrikus elhelyezésű, borított ácsstokos kétszárnyú zsalu utánzatú ajtaja, két kisméretű padlásszellőzője jellegzetes épületté teszik. Településtörténeti és építészeti érték. | | | |

| <b>Korrektíós javaslat</b><br>Az épület leromlott állapotú, felújítása szükséges. Az oromfal, az oromfal ereszcsonkakozásainak vakolathibái javítandók, homlokzat és a nyílászárók festése felújítandó. A következő homlokzatzelújítás során kerülni kell a cementes vakolat alkalmazását, tapasztás és meszelés javasolt. A homlokzat fehér, a nyílászárók okkersárga, zöld színezése javasolt. Az épület oromzatán az új, hódfarkú cserép szélcserepei idegenül hatnak, helyettük oromdeszka és bádogozás használata javasolt. | | | |

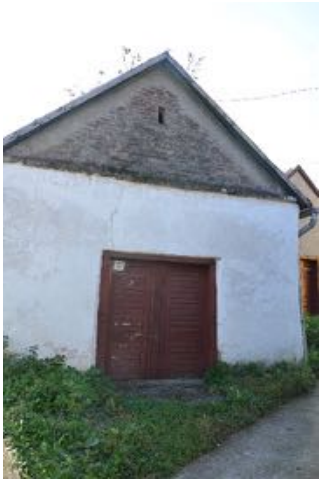
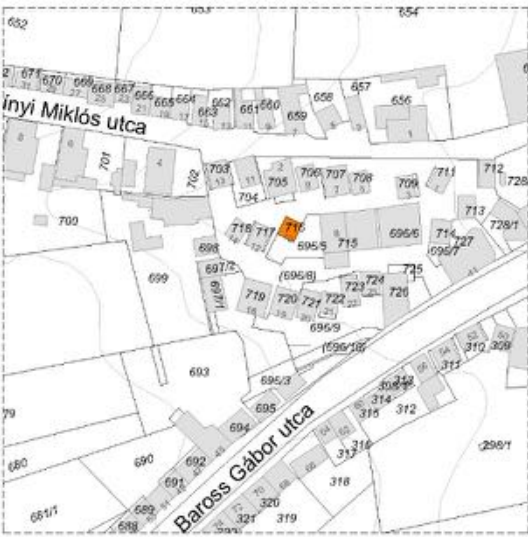
| 166. | Cím/Funkció<br>Bem József utca 10. –présház- | Helyrajzi szám<br>716 | Védettség<br>H1 |
|---|---|---|---|
| <p><b>Védendő érték</b></p> <p>Az egyszerű nyeregtetős jellegzetes présház része az épületegyüttesnek. Fehérre meszelt homlokzatai, szimmetrikus megnyitása, téglasorral képzett, párkánnyal elválasztott nyerstégla oromfala, és zsalugáter utánzatú kétszárnyú, ácsokos ajtaja, ívesen kikent eresze, karakteres megjelenésűvé teszik.</p> | | | |

| 166. | Cím/Funkció<br>Bem József utca 10. –présház- | Helyrajzi szám<br>716 | Védettség<br>H1 |
|---|---|---|---|
| <p><b>Korrekciós javaslat</b></p> <p>Az épület állapota átlagos, megtartása érdekében rendszeres karbantartás javasolt. Homlokzat felújítás során a meszelésen kívül javasolt a nyerstégla oromzat cementes dörzsölésének eltávolítása, valamint okker vagy zöld mázolás alkalmazása.</p> | | | |

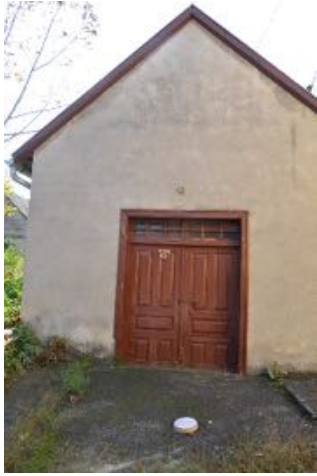
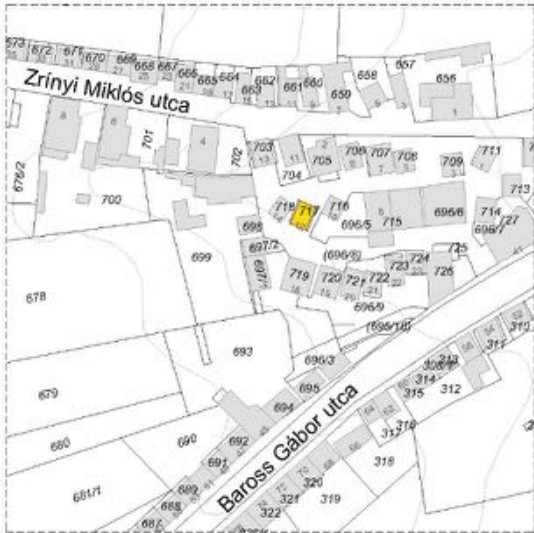
| 167. | Cím/Funkció | Helyrajzi szám | Védettség |
|---|---|---|---|
| <b>Védendő érték</b><br>Az épület átépített formájában is megőrzött, nyeregvetős, oromfalas tömegével és ácskos vésett, felülvilágító ajtajával része a védendő pincecsoportnak. | | | |

| 167. | Cím/Funkció | Helyrajzi szám | Védettség |
|---|---|---|---|
| <b>Korrekciós javaslat</b><br>Az épület állapota átlagos, megtartása érdekében rendszeres karbantartás szükséges.<br>(A korábbi értékleltár készítése óta eltelt időben felújításon nem esett át az épület, a homlokzatok fehér felületkezelése feltétlenül ajánlott.)<br>Az épület jellegzetes ízeit adó és az átalakítás során eltüntetett díszének fotók alapján történő helyreállítása a pinceegyüttes egyik legszebb épületévé emelné a présházat. Az oromfalat elválasztó téglasor a finom díszű padlásablak keretezés és a kiemelt ajtó feletti boltív egyaránt javítana jelenleg üres homlokzaton, fehér meszeléssel. | | | |

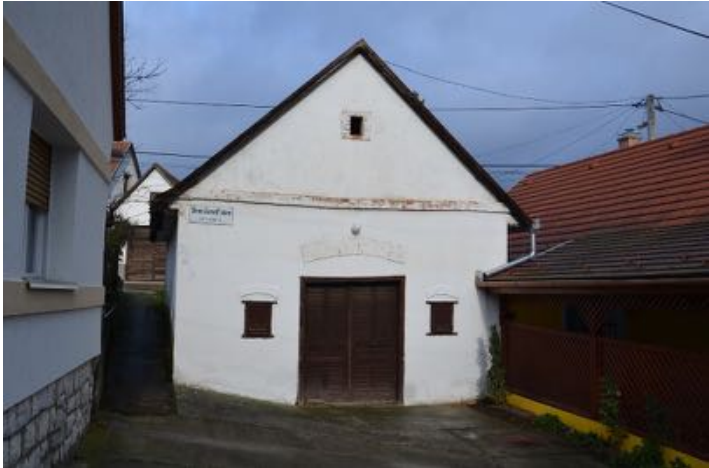
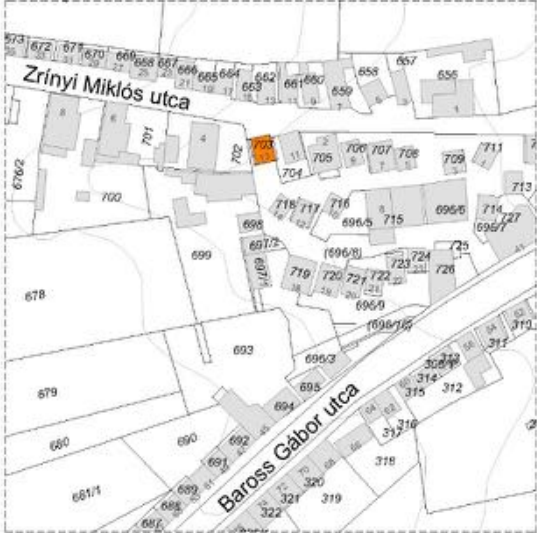
| 168. | Cím / Funkció | Helyrajzi szám | Védettség |
|---|---|---|---|
| <p><b>Védendő érték</b></p> <p>A védendő pincetömb egyik legrégibb pincehelyén áll a XIX. sz.-i épület, az 1847-es térkép már jelöl itt présház. A klasszikus arányú, szimmetrikus homlokzatú, nyeregtetős, oromfalas présház feltétlenül védendő. Értéket jelent az oromfalat elválasztó vakolt párkány, az egyszerű álló keretezett padlás szellőző, a zsalus, kétszárnyú, ácsstokos ajtó és a kisméretű ablakok feletti kiemelt, de meszelt boltív.</p> | | | |

| 168. | Cím / Funkció | Helyrajzi szám | Védettség |
|---|---|---|---|
| <p><b>Korrekciós javaslat</b></p> <p>Az épület állapota átlagos, megtartása érdekében rendszeres karbantartás javasolt. A nyílászárók újramázolása esetén a hagyományoktól idegen sötétbarna helyett zöld vagy okker szín javasolt.</p> | | | |

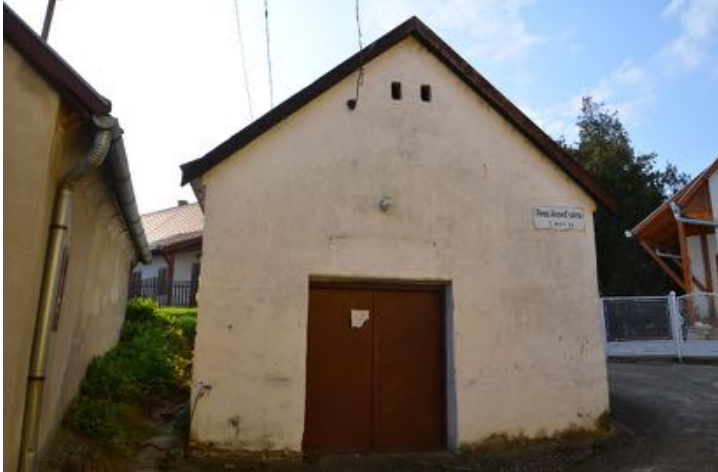
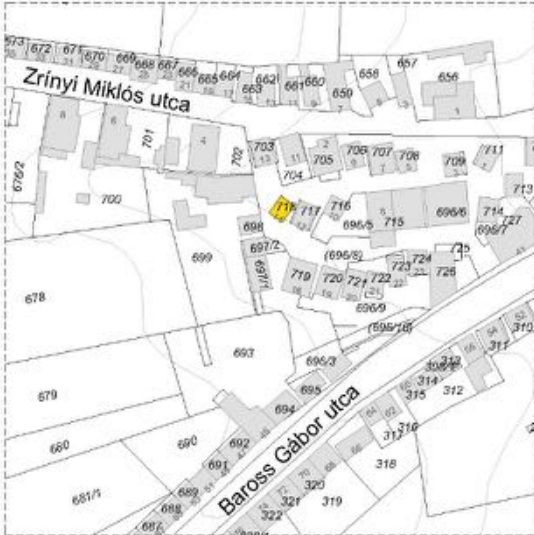
| 169. | Cím/Funkció<br>Bem József utca 14. – présház- | Helyrajzi szám<br>718 | Védettség<br>H2 |
|---|---|---|---|
| <p><b>Védendő érték</b></p> <p>Az egyszerű oromfalas, nyeregtetős jellegzetes présház helyén az 1847-es térkép már jelez épületet. A védendő pinceegyüttes része.</p> | | | |

| 169. | Cím/Funkció<br>Bem József utca 14. – présház- | Helyrajzi szám<br>718 | Védettség<br>H2 |
|---|---|---|---|
| <p><b>Korrektíós javaslat</b></p> <p>Az épület állapota átlagos, megtartása érdekében rendszeres karbantartás szükséges. A présház megjelenésén jelentősen javítana a jellegétől teljesen idegen parkettás ajtószárnyak pl.: zsalugáter utánzatúra való cseréje, valamint az ácsok jellegű egyszerű, sima deszkaborítás okker vagy zöld mázolóssal.</p> | | | |

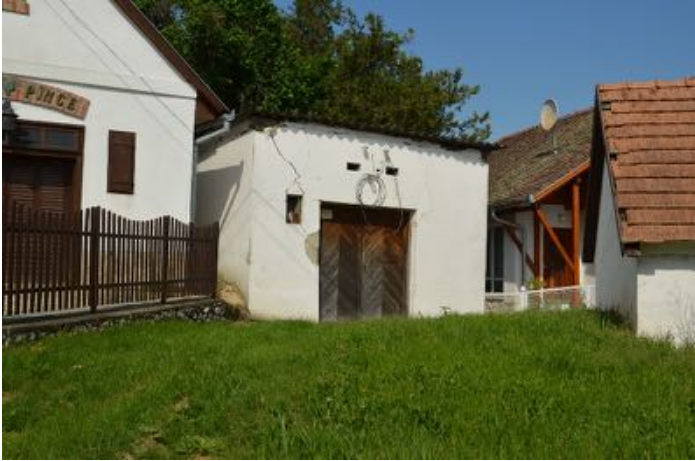
| 170. | Cím/Funkció | Helyrajzi szám | Védettség |
|---|---|---|---|
| <b>Védendő érték</b><br><p>A város legrégebbi pinceegyüttesének fontos része az egyik keleti lezáró épülete, amely főhomlokzati arányait megőrizte, de tetőszerkezetének korábbi lebontása óta a helyhez méltatlan garázs-szerű megjelenést nyert. A védendő pinceegyüttes tagja.</p> | | | |

| 170. | Cím/Funkció | Helyrajzi szám | Védettség |
|---|---|---|---|
| <b>Korrekciós javaslat</b><br><p>Az épület állapota átlagos, megtartása érdekében rendszeres karbantartás szükséges.<br/> Az épület eredeti tömegarányainak helyreállítása a szimmetrikus, hód farkú cseréppel fedett nyeregtetővel, párkánnyal osztott oromfallal, borított ács tokos jellegű ajtóval, zsállevél utánzatú vagy egyéb vésett ajtószárnyakkal, okker vagy zöld mázolóssal érhető el.</p> | | | |

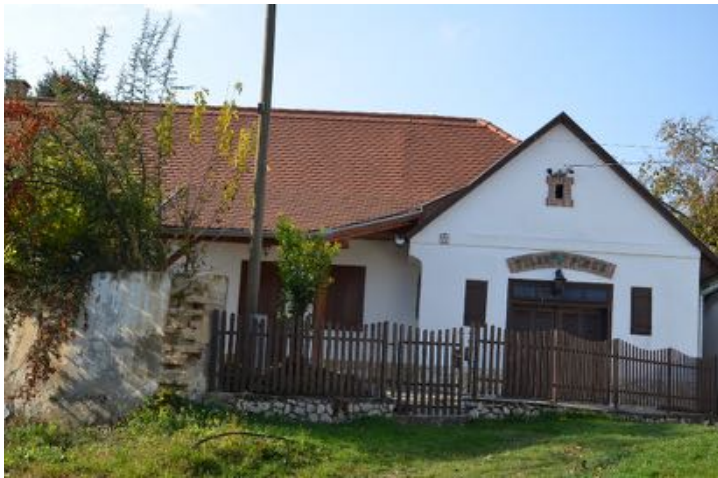
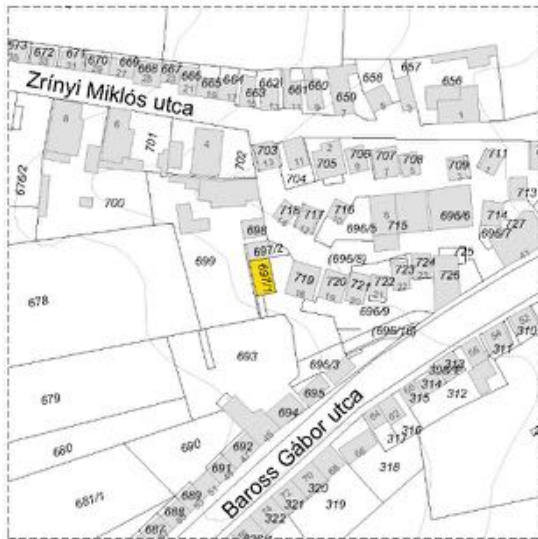
| <p><b>Védendő érték</b></p> <p>A prэшáz és a rá mérőlegesen, de vele egybeépített lakóépület hagyományos nyílásrendű homlokzatával, anyaghasználatával, az előreugró prэшázrész nyeregretetős, oromfalas, választópárkányos kiképzésével, szimmetrikus elrendezésű kiemelt boltövével, szép, ácsstokos, vésett kétszárnyú, felülvilágító ajtajával fontos védendő eleme a pinceegyüttesnek, melynek keleti végét jól zárja.</p> | | | |

| <p><b>Korrekciós javaslat</b></p> <p>Az épület felújított, jó állapotú.</p> <p>A hagyományoktól idegen sötétbarna mázolás helyett zöld vagy sötét okker javasolt.</p> | | | |

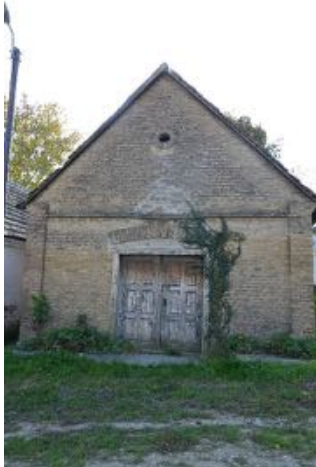
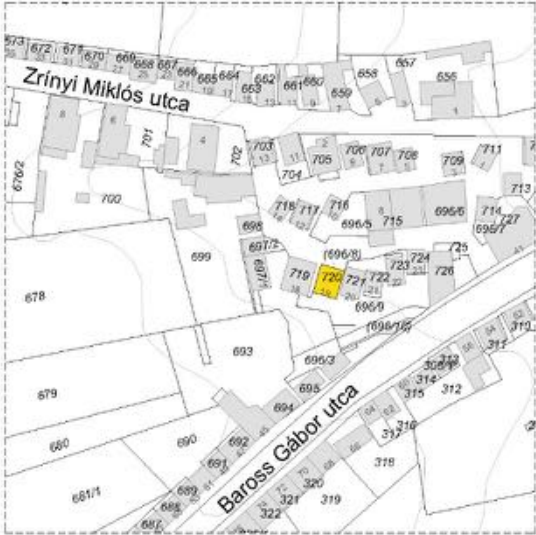
| 172. | Cím/Funkció | Helyrajzi szám | Védettség |
|---|---|---|---|
| <p><b>Védendő érték</b></p> <p>A hagyományos tömegarányt őrző nyerstégla épület bejárati homlokzatát két oldalon kiugró átforduló falsáv, az oromfalon keretezett köralakú padlásszellőző, téglá osztópárkány, míg az ajtó felett kiemelt boltív díszíti. A borított ácszokos szerkezetű, felülvilágítás, kétszárnyú, zsaluleveles ajtó helyett beállított teletáblás ajtó az épület jellegétől idegen színezésű keretezése rontott annak megjelenésén.</p> | | | |

| 172. | Cím/Funkció | Helyrajzi szám | Védettség |
|---|---|---|---|
| <p><b>Korrekciós javaslat</b></p> <p>Az épület jelentősen leromlott állapotú, sürgős felújítása szükséges. Felújítás során az épület jelzett értékei feltétlen megőrizendők, a borított ácszok helyreállításával eltüntethető a keretezés.</p> | | | |

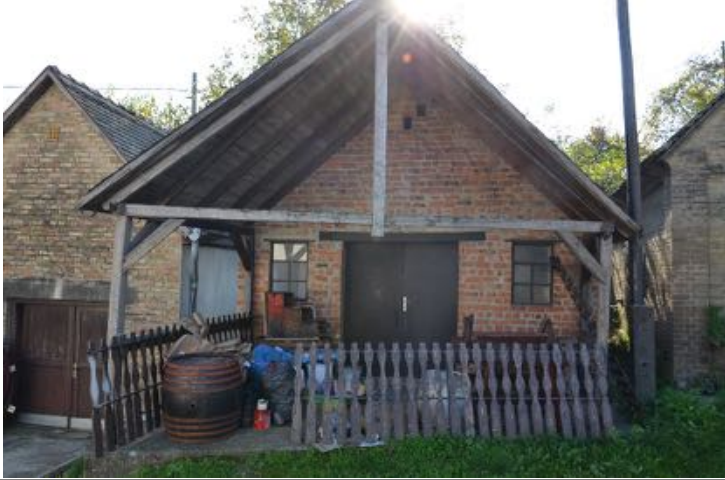
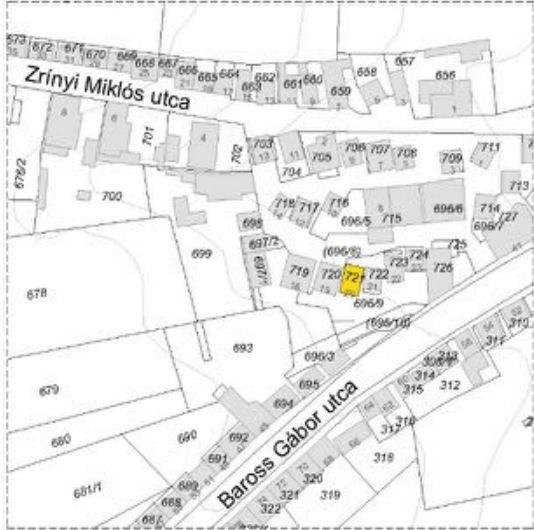
| 173. | Cím/Funkció | Helyrajzi szám | Védettség |
|---|---|---|---|
| <p><b>Védendő érték</b></p> <p>A szimmetrikus nyeregtetős oromfalas egyszerű kisméretű prэшáz tömege része a védendő pinceegyüttesnek.</p> <p>Az utólag szervetlenül hozzáépített a hagyományos értékeket őrző védett környezettől és az épület jellegétől idegen előépítmény miatt veszített értékéből, csakúgy, mint az egész környezet.</p> | | | |

| 173. | Cím/Funkció | Helyrajzi szám | Védettség |
|---|---|---|---|
| <p><b>Korrekció javaslat</b></p> <p>Az épület állapota átlagos, megtartása érdekében rendszeres karbantartás szükséges.</p> <p>Feltétlenül vizsgálandók az utólagos toldás létrejöttének körülményei, eltávolításának lehetősége.</p> | | | |

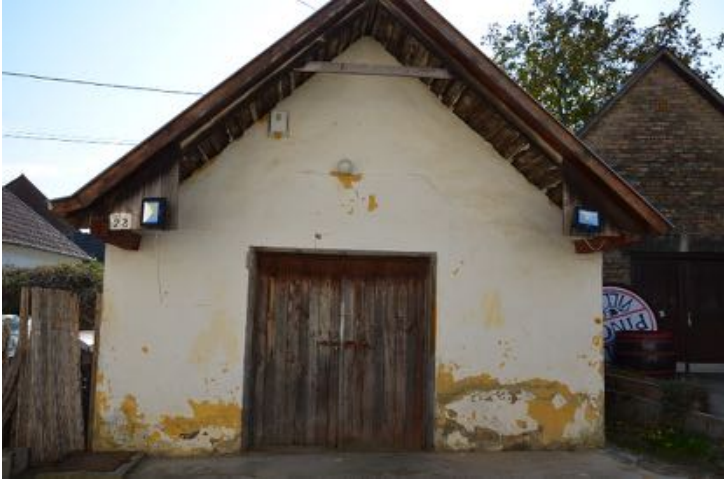
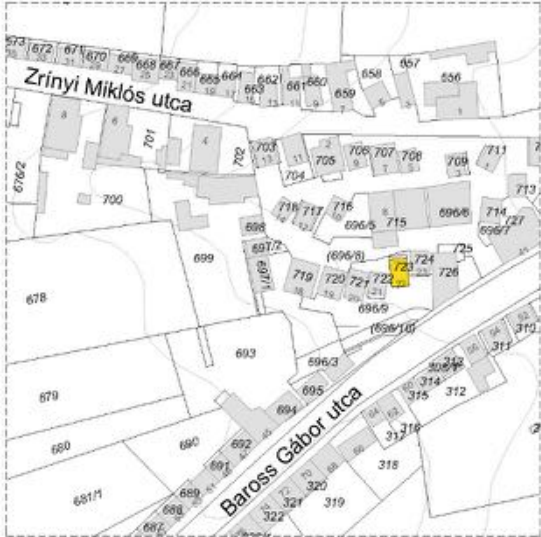
| 174. | Cím/Funkció | Helyrajzi szám | Védettség |
|---|---|---|---|
| | Bem József utca 22. – présház- | 723 | H2 |

| 174. | Cím/Funkció | Helyrajzi szám | Védettség |
|---|---|---|---|
| <p>A kisméretű arányos présház a védendő pinceegyüttes része. Az egységes tetőtömeg utcai homlokzaton túlnyúló, előtetőként funkcionáló, az épület tömegéhez arányos méret szerény szerkezeti megjelenése figyelemreméltó.</p> | | | |

| 174. | Cím/Funkció | Helyrajzi szám | Védettség |
|---|---|---|---|
| <p>Az épület leromlott állapotú, felújítása szükséges.<br/>A homlokzat felújítása során a cementes vakolat mellőzendő. A bejárat hagyományos, zsálulevel utánzatú ajtószárnyakkal való ellátása javasolt okker vagy zöld mázolóssal.</p> | | | |

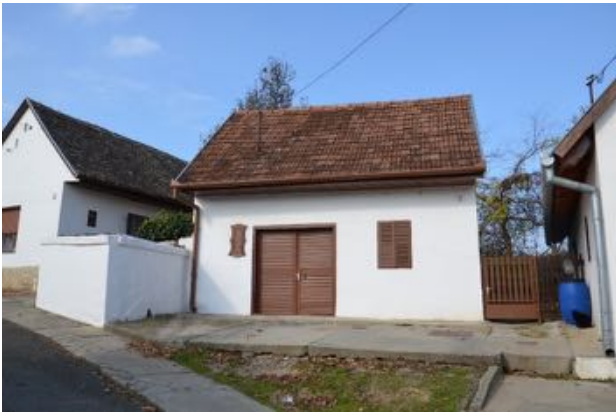
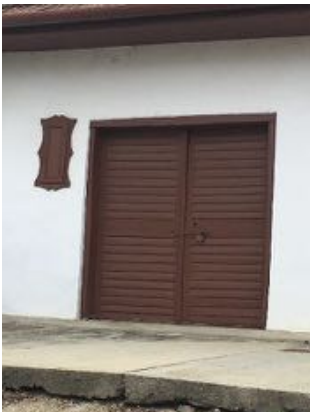
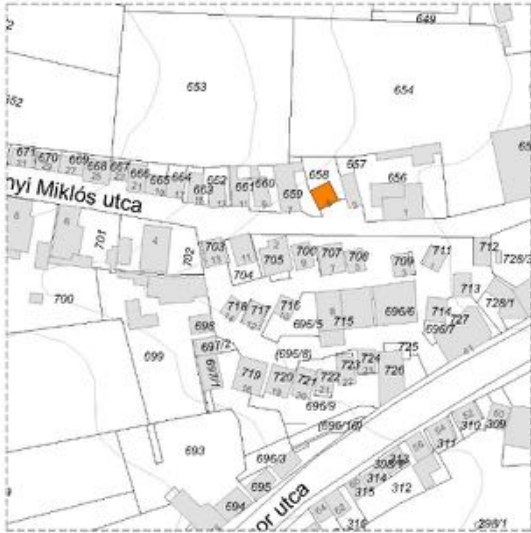
| 175. | Cím/Funkció | Helyrajzi szám | Védettség |
|---|---|---|---|
| <p><b>Védendő érték</b></p> <p>Az utcaszakaszra jellemző a szabálytalan telekhatárra merőleges nyeregtetős a hosszoldalával az utca felé forduló présház, kétszárnyú, zsaluleveles ajtószárnyakkal és kisméretű állózsals ablakkal, településtörténeti és építészeti érték.</p> | | | |

| 175. | Cím/Funkció | Helyrajzi szám | Védettség |
|---|---|---|---|
| <p><b>Korrekciós javaslat</b></p> <p>Az épület felújított, láthatóan karbantartott, esztétikus megjelenésű, jó állapotú. A jelenlegi sajtoltszerű cserépfedés helyett hódfarkú cserépfedés javasolt.</p> | | | |

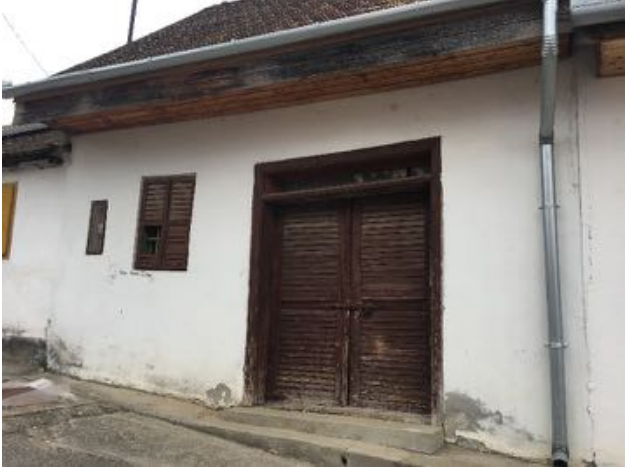
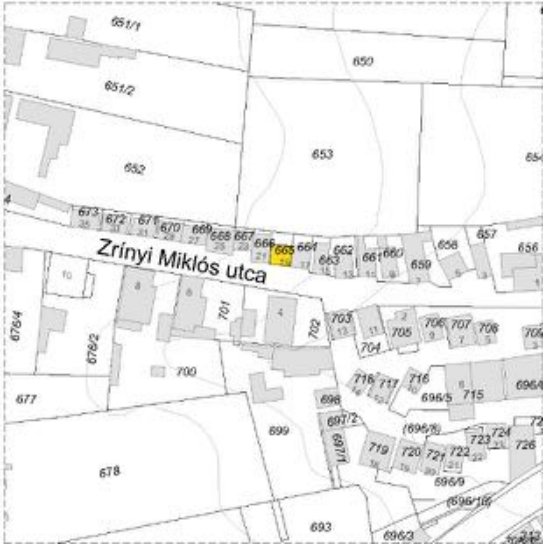
| 177. | Cím/Funkció<br>Zrínyi Miklós utca 19. – présház- | Helyrajzi szám<br>665 | Védettség<br>H2 |
|---|---|---|---|
| <p><b>Védendő érték</b></p> <p>Az egységes beépítésű védendő pincesor fontos eleme, az utcával párhuzamos, nyeregtetős, ács tokos, ajtószárnyakkal és táblás ablakkal készült présház. Többet érteke a pinceajtó felülvilágító nyílása, ami feltétlenül megtartandó.</p> | | | |

| 177. | Cím/Funkció<br>Zrínyi Miklós utca 19. – présház- | Helyrajzi szám<br>665 | Védettség<br>H2 |
|---|---|---|---|
| <p><b>Korrekciós javaslat</b></p> <p>Az épület felújított, jó állapotú.<br/>A korábbi értékleltár ajánlása alapján végzett felújítás során a falfelületek fehér meszelést kaptak, a nyílászárók felületkezelése egységes (az ajánlott zöld, vagy sötét okker szín helyett sötétbarna színű).</p> | | | |

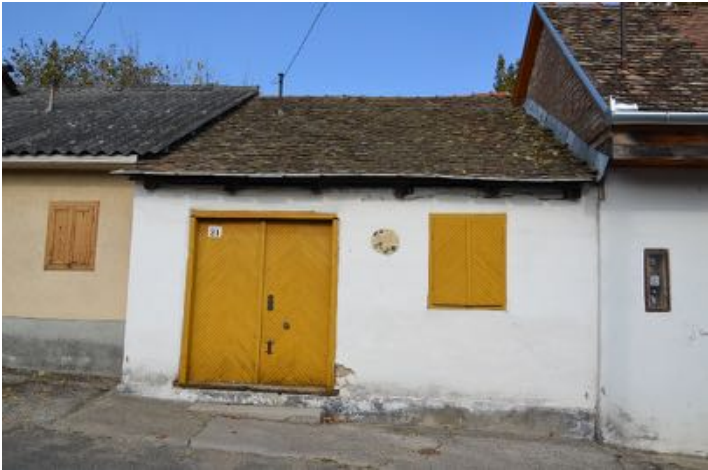
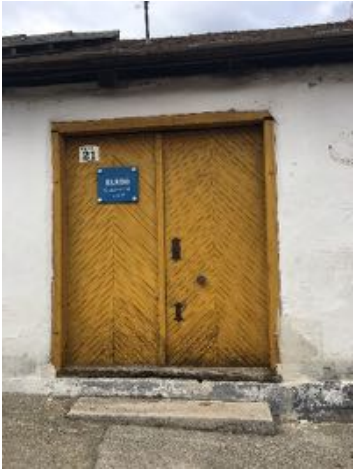
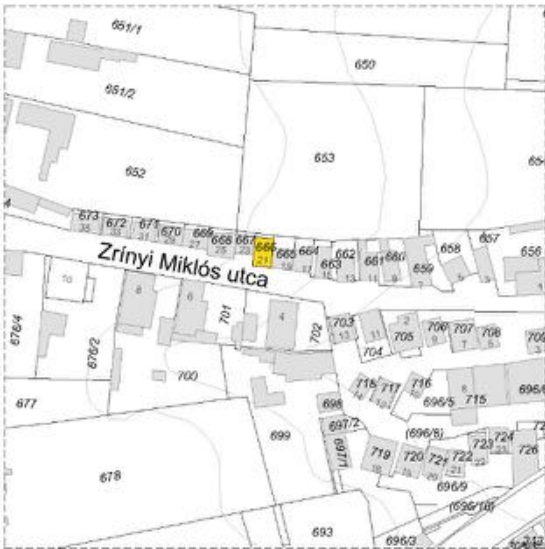
| 178. | Cím/Funkció | Helyrajzi szám | Védettség |
|---|---|---|---|
| <p><b>Védendő érték</b></p> <p>Az épület szélességi mérete, nyílásrendje és tömege illeszkedik a változatos hajlásszögű tetővel fedett présház együtteshez, annak részeként védendő településtörténeti érték.</p> | | | |

| 178. | Cím/Funkció | Helyrajzi szám | Védettség |
|---|---|---|---|
| <p><b>Korrekciós javaslat</b></p> <p>Az épület állapota elfogadható, lábazati zónájában a vakolathibák és a homlokzat festése javítandó. Megtartása érdekében rendszeres karbantartás szükséges.</p> <p>Az épület jellegétől teljesen idegen parkettás ajtó és ablak cseréje, átalakítása a hagyományosnak tekinthető egyszerű, ácstokos, zsaluleveles díszítésű bejárati ajtóra, illetve külső táblás, vagy zsalus ablakra segítheti visszaállítani a pincesor építészeti értékeit.</p> | | | |

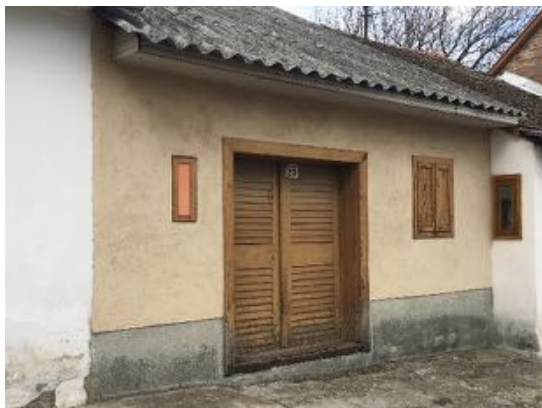
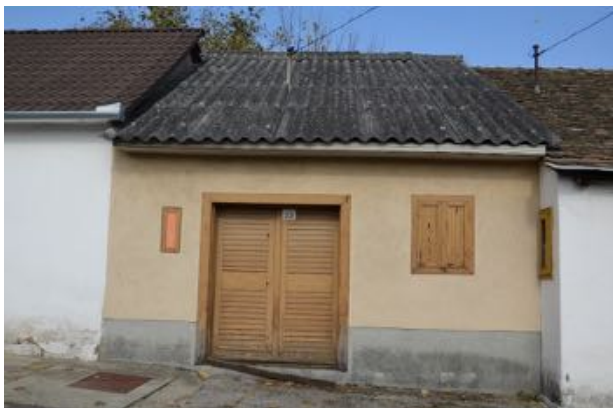
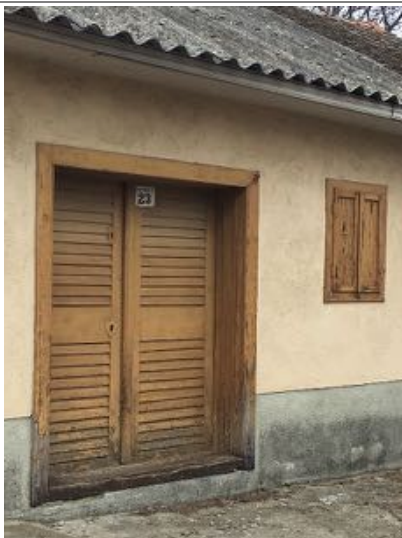
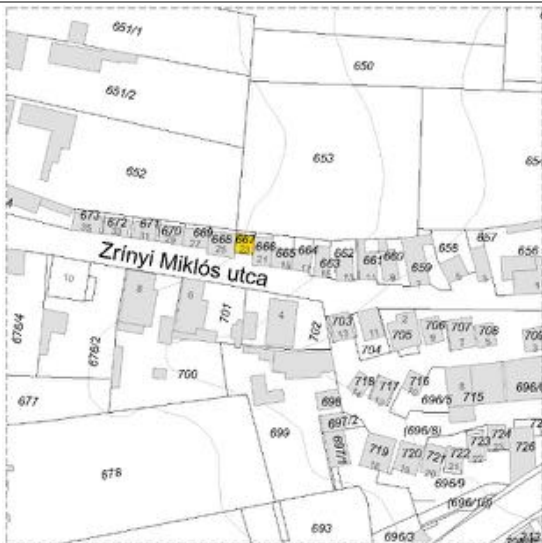
| A pincesor hagyományos értékeket őrző eleme, a fűrészfogas beépítést mutató, hátravont épület tömege, nyílászárói és nyílásrendje védendő településtörténeti érték. | | | |

| Az épület állapota átlagos, megtartása érdekében rendszeres karbantartás szükséges.<br>A hullámpala héjazat hódfarkú cserépfedésre cserélendő. A kiugró eresz alsó és orom műanyag borítása helyett vakolt felület képzendő. A kőporos vakolat helyett fehérre meszelt sima homlokzatvakolat kívánatos. | | | |

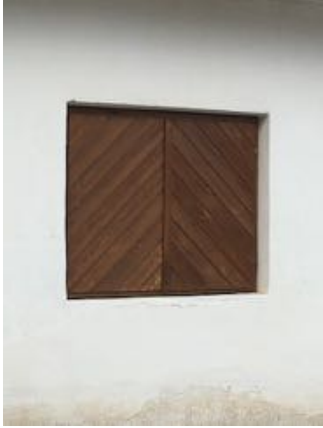
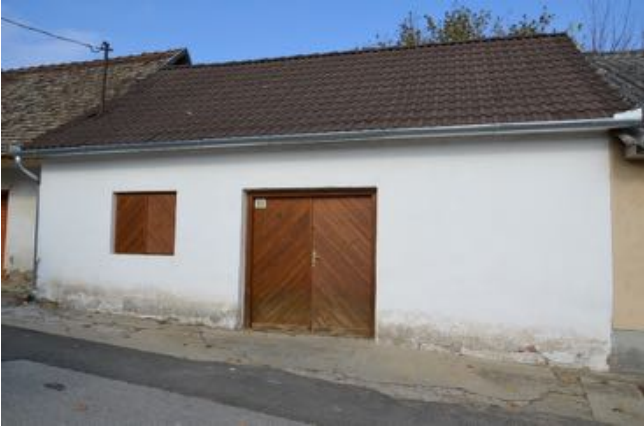
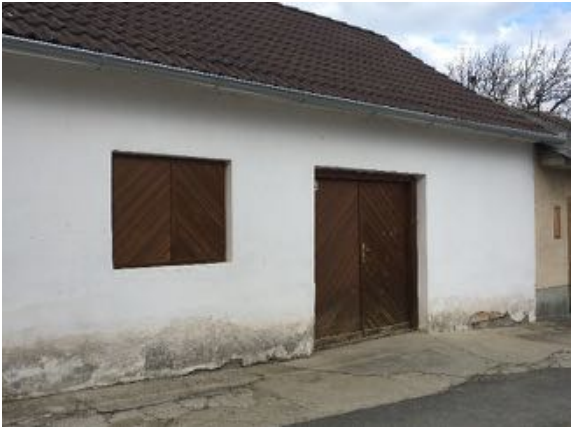
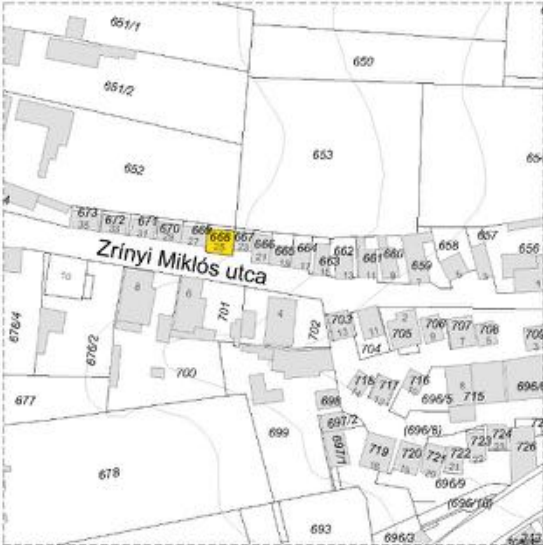
| 180. | Cím/Funkció<br>Zrínyi Miklós utca 25. – présház- | Helyrajzi szám<br>668 | Védettség<br>H2 |
|---|---|---|---|
| | <p><b>Védendő érték</b></p> <p>A környezetéhez viszonyítva nagyméretű, széles présház tömege védendő, szerves része az egységes jellegű pincesorinak a külső megjelenését érintő átalakítások ellenére is.</p> | | |

| 180. | Cím/Funkció<br>Zrínyi Miklós utca 25. – présház- | Helyrajzi szám<br>668 | Védettség<br>H2 |
|---|---|---|---|
| | <p><b>Korrektíós javaslat</b></p> <p>Az épület állapota elfogadható, megtartása érdekében rendszeres karbantartás szükséges. Segítheti az épület illeszkedését, hagyományos megjelenésének visszanyerését a nagyméretű, utólag készült ablaknyílás helyett két, kisebb, arányosan elosztott álló ablak beállítása, külső táblás vagy zsalus kivitelben, továbbá az ajtónyílás ácsbok jellegű faborítása, majd ezek sötét okker (nem barna) vagy zöld mázolása. A betoncserép anyagában színében egyaránt idegen a megőrizni kívánt helyi építészeti értékektől. A fedés hódfarkú cserépfedésre cserélendő.</p> | | |

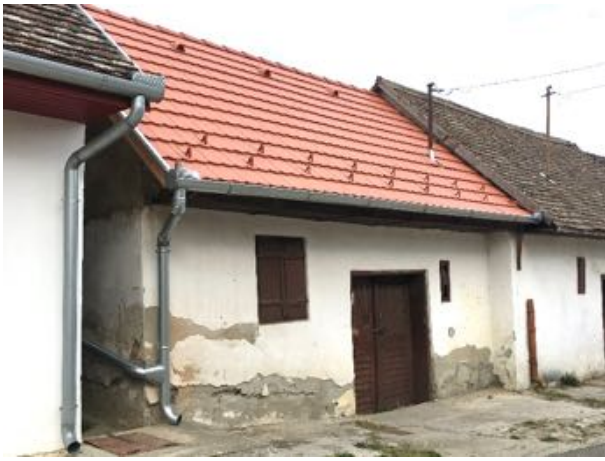
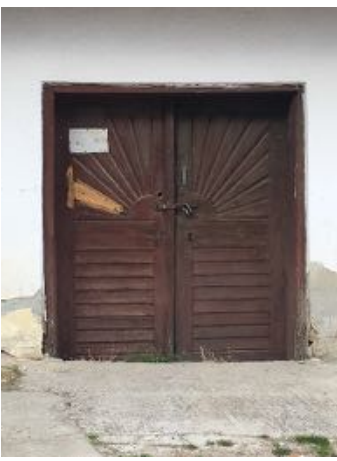
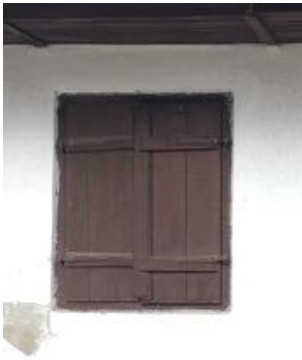
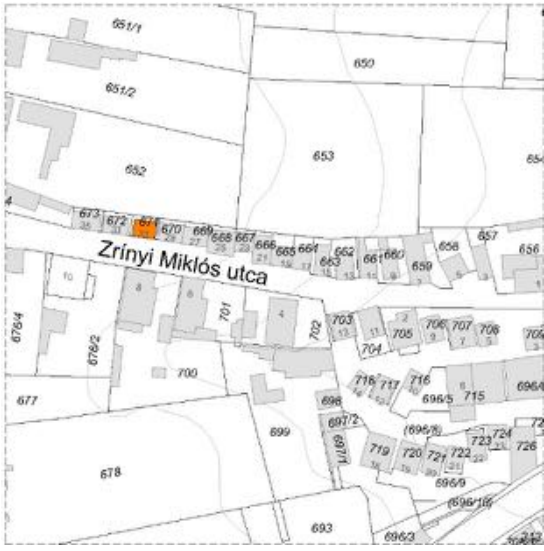
| 182. | Cím / Funkció | Helyrajzi szám | Védettség |
|---|---|---|---|
| <p><b>Védendő érték</b></p> <p>A 31-es sz. présház épület az előzőekben rögzítetteken túli külön kiemelendő értéke a napsugaras motívummal díszített kétszárnyú pinceajtó és a fatáblás ablak. Az 1847-es térképen jelölt épület valószínűleg az egyik legrégebbi.</p> | | | |
| <p><b>Korrekciós javaslat</b></p> <p>Az épület leromlott állapotú, felújítása szükséges. Régebbi sajtolts cserépfedését nemrég új, hódfarkú cserépfedésre cserélték. A lábazati vizesedés miatti vakolathibák javítandók, fehér homlokzati meszelése megújítandó.</p> | | | |

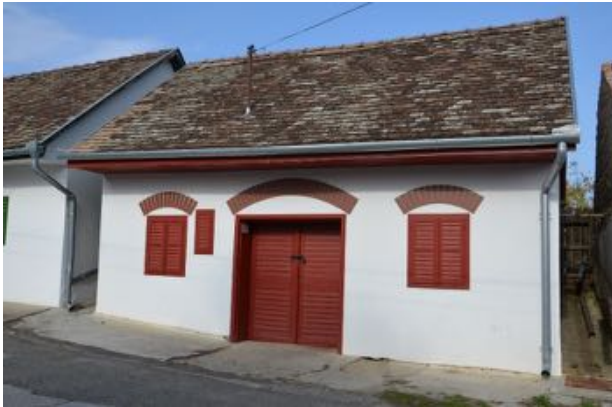
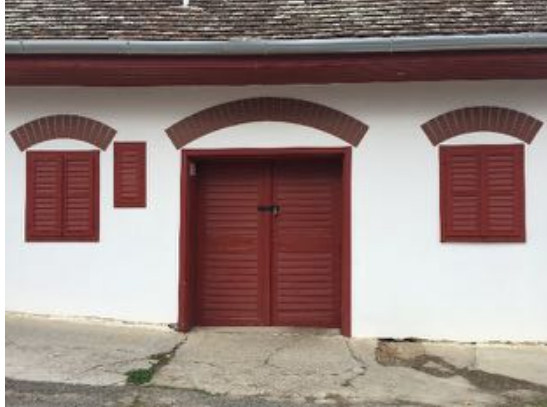
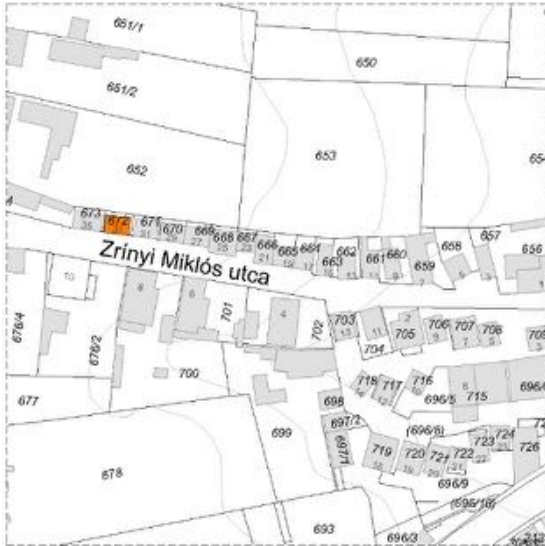
| 183. | Cím / Funkció | Helyrajzi szám | Védettség |
|---|---|---|---|
| <p><b>Korrekción javaslat</b></p> <p>Az épület felújított, jó állapotú.<br/>A vöröses színű, ragasztott burkolóteglával kiemelt boltív fehér lemeszelése javítaná az épület megjelenését. A deszkázott ereszalja és nyílászárók visszafogottabb (lehetőség szerint okkersárga vagy zöld) színezése javasolt.</p> | | | |

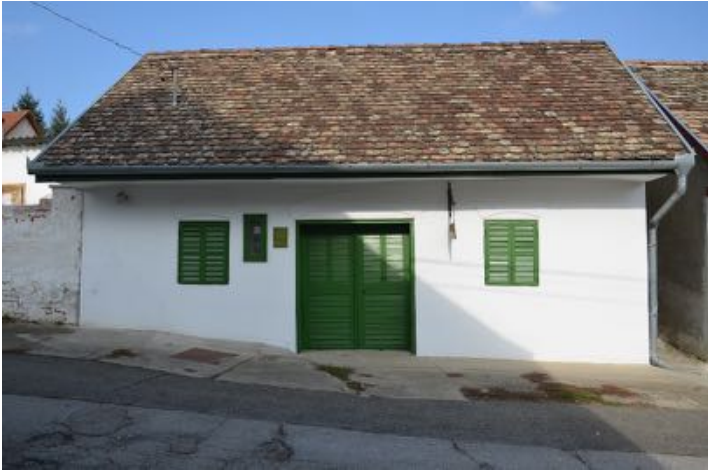
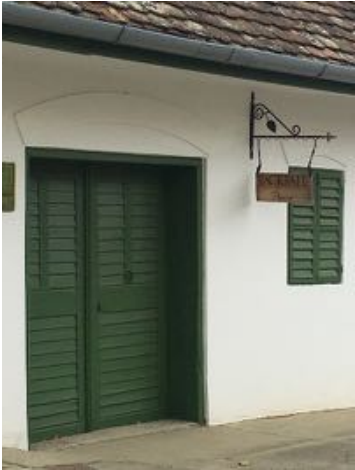
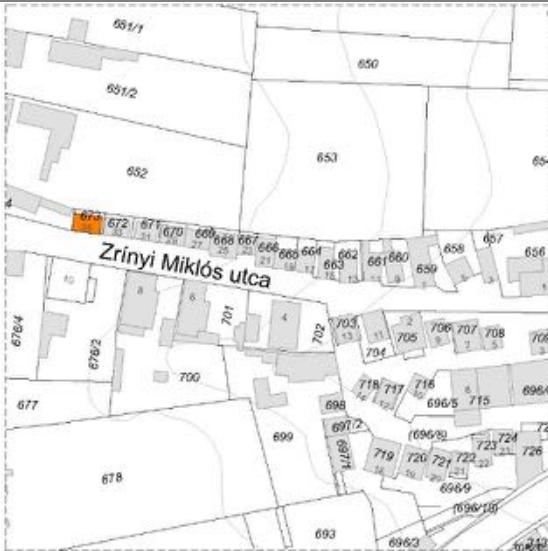
| 184. | Cím / Funkció | Helyrajzi szám | Védettség |
|---|---|---|---|
| <b>Korrektíós javaslat</b><br>Az épület felújított, jó állapotú, jelen formában őrzendő meg. | | | |

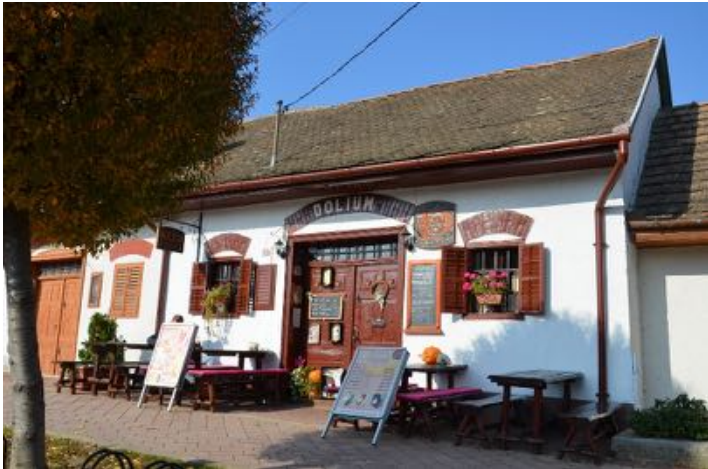
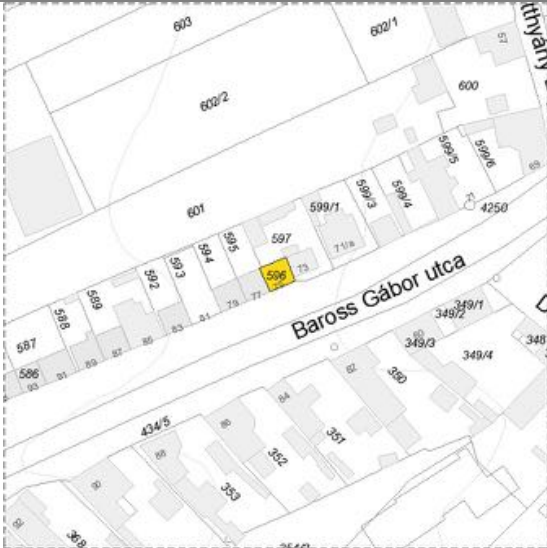
| <b>Korrekciós javaslat</b><br>Az épület felújított, jó állapotú.<br>Felújítás esetén a helyi hagyományoktól idegen "négerbarna" mázolás helyett világos barna, zöld vagy okker szín javasolt. A bejárat fölé nyúló eresz alsó felületének képzése hagyományosan simított fehér meszelés. | | | |
