## Villány Város helyi védelem alatt álló építészeti elemeinek jegyzéke

## ÉRTÉKLELTÁR FELÜLVIZSGÁLAT

V I L L Á N Y

Készült: 2019

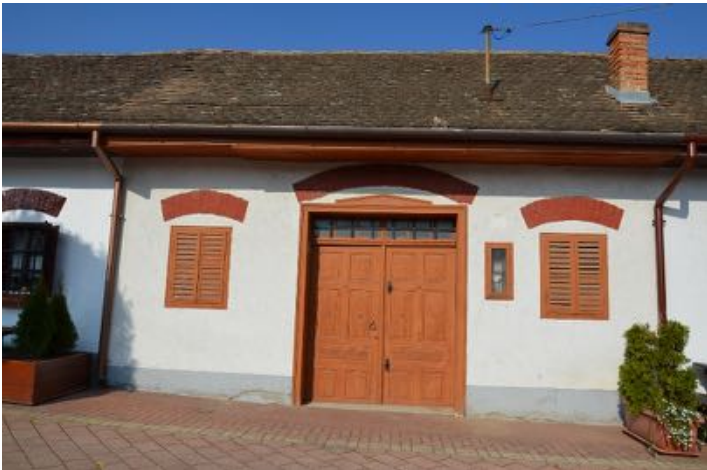
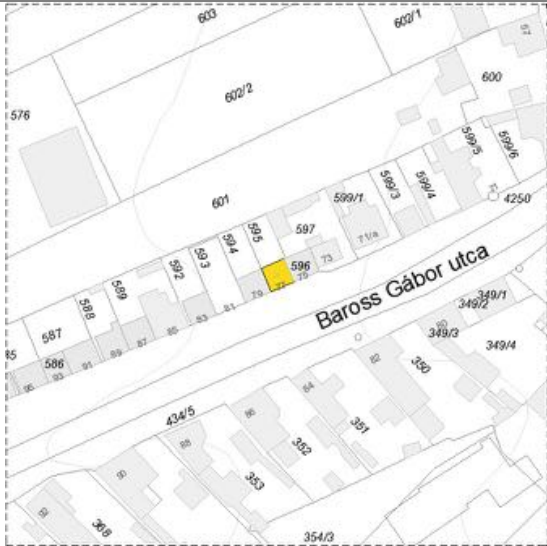
| <p><b>Korrektíós javaslat</b></p> <p>Az épület jó állapotú.</p> <p>Felújítás során a simított felületen történő fehérmeszelésen túl a falsíktól kiemelkedő boltövek túl erős, természetellenes színezése helyett a nyerstégla megjelenítése vagy fehér meszelése javasolt. A bejárat fölé nyúló ereszt alá készített barnára mázolt applikáció helyett a helyi védelem céljaival egyezően egyszerű simított fehérre meszelt felület képzendő.</p> | | | |

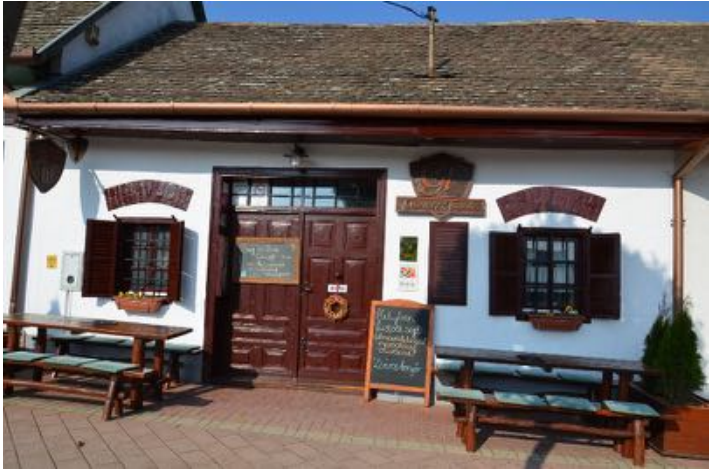
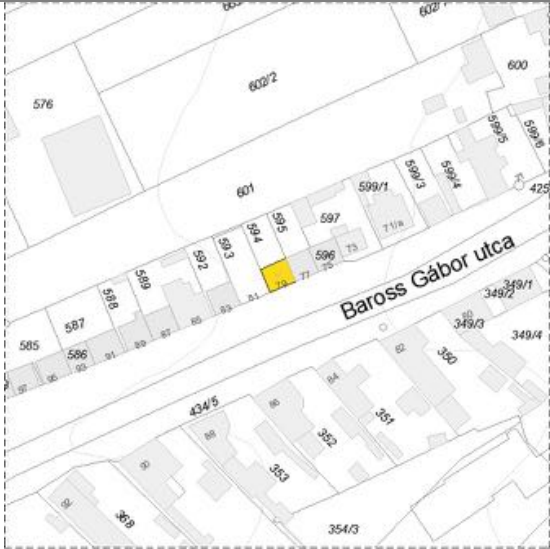
| 187. | Cím/Funkció<br>Baross Gábor utca 79. – prэшáz | Helyrajzi szám<br>594 | Védettség<br>H2 |
|---|---|---|---|
| <p><b>Korrekciós javaslat</b></p> <p>Az épület felújított, jó állapotú.</p> <p>Felújítás esetén a homlokzatok fehér meszelése mellett a falsíkból kiemelkedő boltövek túl erős ez esetben a nyílászárókéval egyező természetellenes színezés helyett a nyerstégla megjelenítése vagy annak a falfelületekkel azonos fehér meszelése javasolt. A bejárat fölé nyúló eresz alatt készített indokolatlan fa applikáció megváltoztatja a védett épületek hagyományos értékeit, csakúgy, mint az épületek jellegétől idegen, sötét színű mázolás, helyette a világos barna, zöld, vagy okker szín javasolt, az ereszaljának fehér meszelésével együtt.</p> | | | |

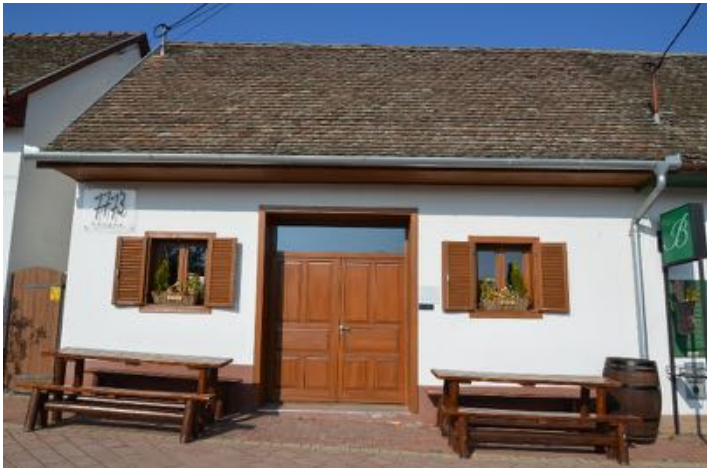
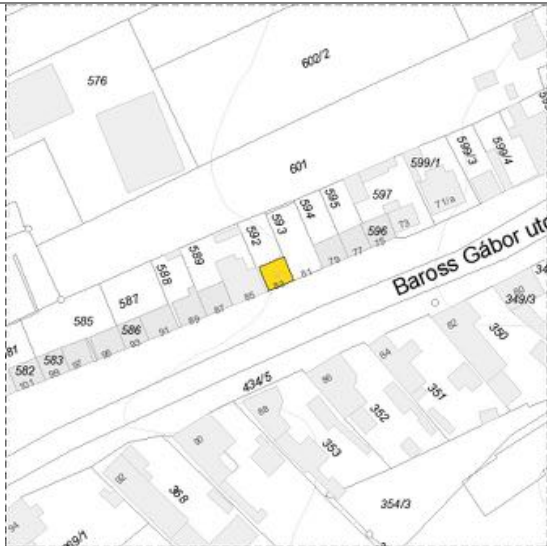
| <b>Korrekciós javaslat</b> <p>Az épület felújított, jó állapotú.</p> <p>Az osztás nélküli, nagyméretű ajtó felülvilágító a helyi hagyományoktól idegen, túlzottan modern képet mutat</p> <p>A bejárat elé nyúló eresz alsó felületének simított fehér meszelése ajánlott a hagyományokhoz illeszkedően.</p> | | | |

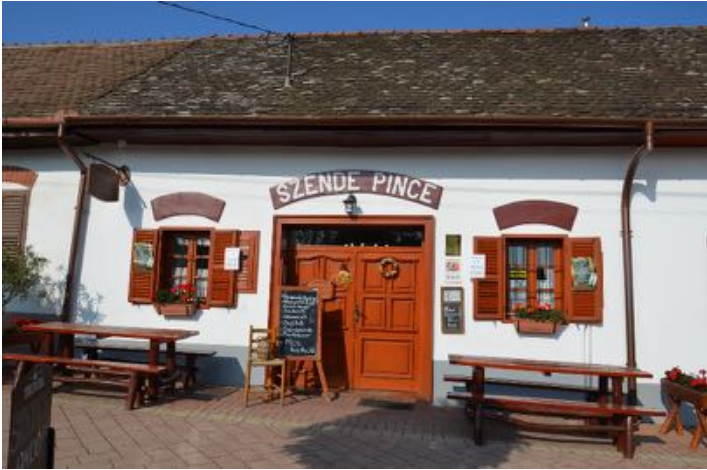
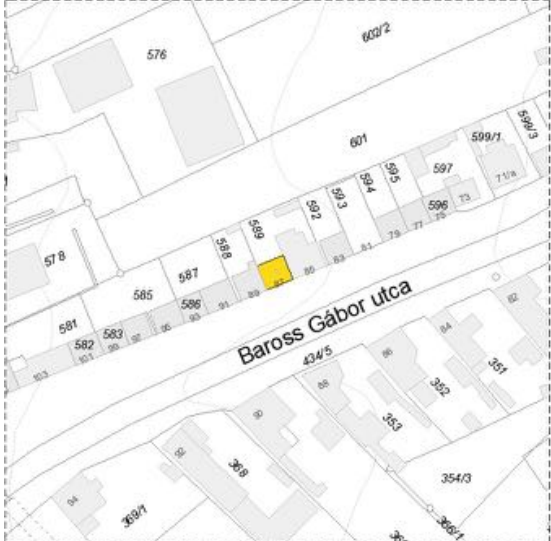
| 189. | Cím/Funkció<br>Baross Gábor utca 87. – prэшáz | Helyrajzi szám<br>589 | Védettség<br>H2 |
|---|---|---|---|
| <p><b>Korrektíós javaslat</b></p> <p>Az épület felújított, jó állapotú.<br/> Felújítás esetén a bejárat elé kiülő ereszt alsó felületét a helyben élő hagyományoknak megfelelően a falfelülettel azonos fehér meszeléssel javasoljuk ellátni. A boltövek nyerstéglaként történő megjelenítése, vagy fehérmeszelése egyezik a helyi védelem céljaival.</p> | | | |

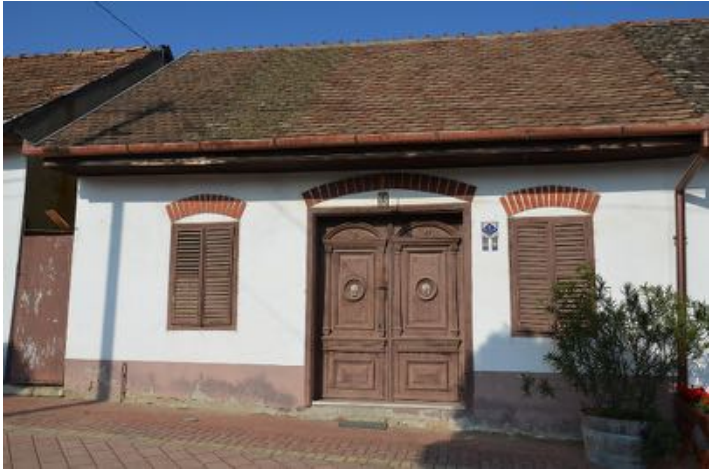
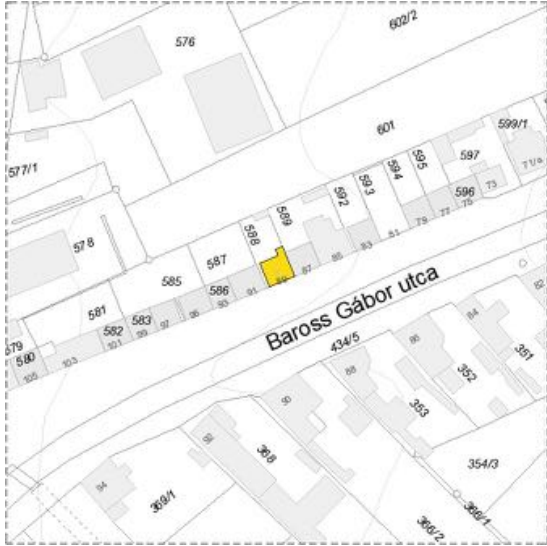
| 190. | Cím/Funkció | Helyrajzi szám | Védettség |
|---|---|---|---|
| <p><b>Korrekciós javaslat</b></p> <p>Az épület állapota átlagos, megtartása érdekében rendszeres karbantartás szükséges. A bejárat elé nyúló széles ereszalját védett épület esetében feltétlenül a hagyományos nádazással, vakolással és fehér meszeléssel javasolt befejezni. Az épület jellegétől idegen "négerbarna" mázolás helyett a világosbarna, zöld vagy okker szín javasolt, a falfelület fehér meszelése mellett. A falsíkból kiemelkedő boltövek nyerstéglaként való bemutatása vagy fehér meszelése javasolt.</p> | | | |

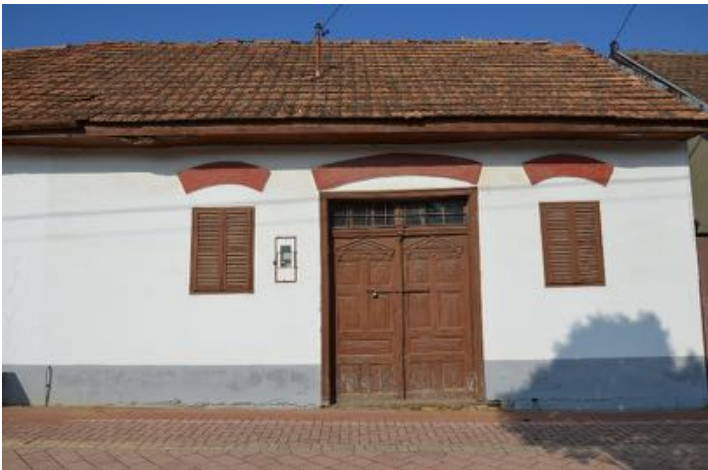
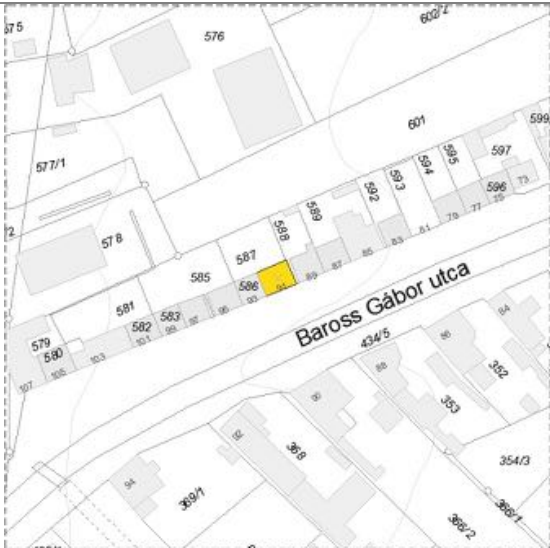
| Az épület állapota átlagos, megtartása érdekében rendszeres karbantartás szükséges. Felújítás során a homlokzat fehér meszelése mellett a falsíkból kiemelkedő boltövek túl erős természetellenes színezése helyett a nyerstégla megjelenítése, vagy annak a falfelülettel azonos fehér meszelése javasolt. Az előrenyúló eresz alatt készített indokolatlan fa applikáció megváltoztatja a védett épület megjelenését. Az épület jellegétől és a hagyományoktól idegen "négerbarna" mázolás helyett a világosbarna, zöld vagy okker szín javasolt, az ereszalja fehér meszelésével. | | | |

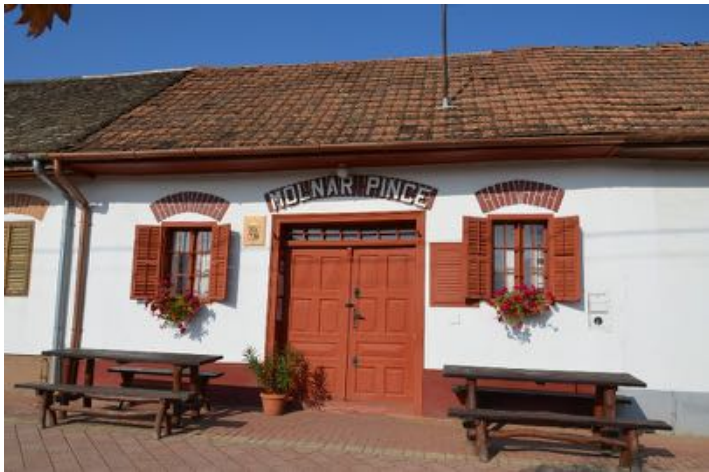
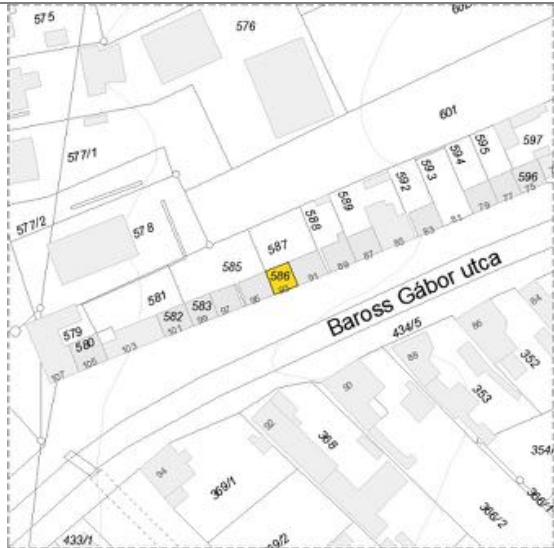
| <p><b>Korrekciós javaslat</b></p> <p>Az épület felújított, jó állapotú.</p> <p>A síkból kiemelkedő boltív nyerstéglaként való megjelenítése célszerű vagy csupán a fehér meszelés. A természetellenes anyaghasználat - vöröses bordó burkolótégla - ellentétes a helyi védelem céljával.</p> | | | |

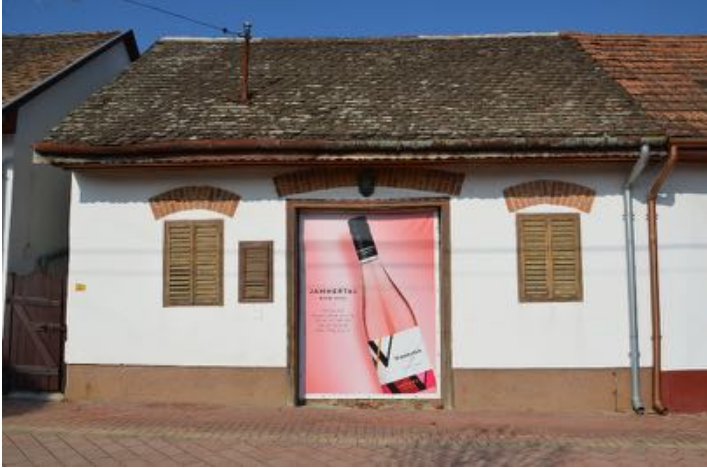
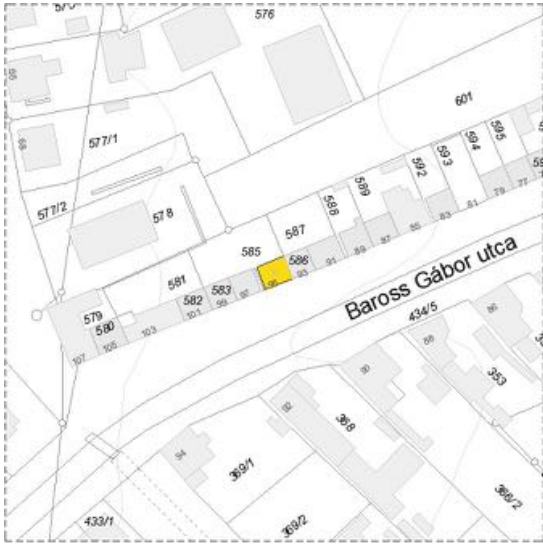
| 193. | Cím/Funkció | Helyrajzi szám | Védettség |
|---|---|---|---|
| | Baross Gábor utca 95. – prэшáz | 585 | H2 |

| 193. | Cím/Funkció | Helyrajzi szám | Védettség |
|---|---|---|---|
| <b>Korrekció javaslat</b><br>Az épület állapota átlagos, megtartása érdekében rendszeres karbantartás szükséges.<br>Az előreugró eresz alatt készített indokolatlan, díszes fa applikáció idegen a védett pincesor hagyományaitól. | | | |

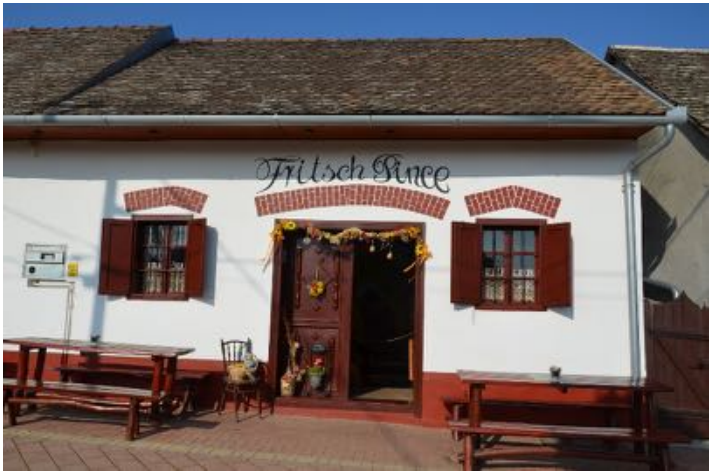
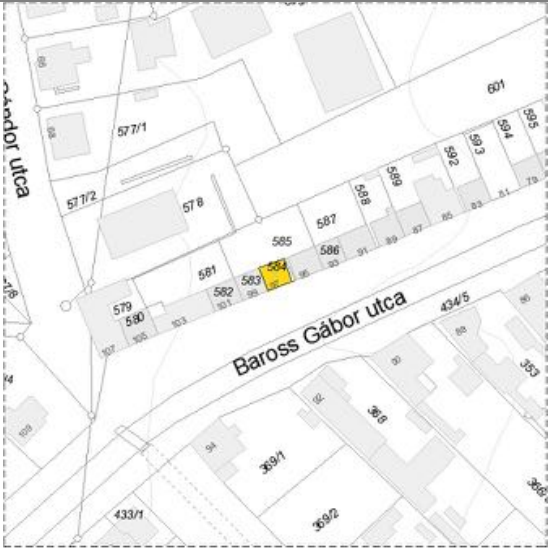
| 194. | Cím/Funkció<br>Baross Gábor utca 97. – prэшáz | Helyrajzi szám<br>584 | Védettség<br>H2 |
|---|---|---|---|
| <p><b>Korrekción javaslat</b></p> <p>Az épület felújított, jó állapotú.<br/> Felújítás alkalmával, a megőrzendő hagyományoktól idegen, "négerbarna" mázolás helyett a világos barna, okker, zöld szín javasolt. A nyílások feletti boltövek természetellenes színezése-anyaghasználata helyett a nyerstégla vagy fehér meszelés szükséges az eresszel együtt.</p> | | | |

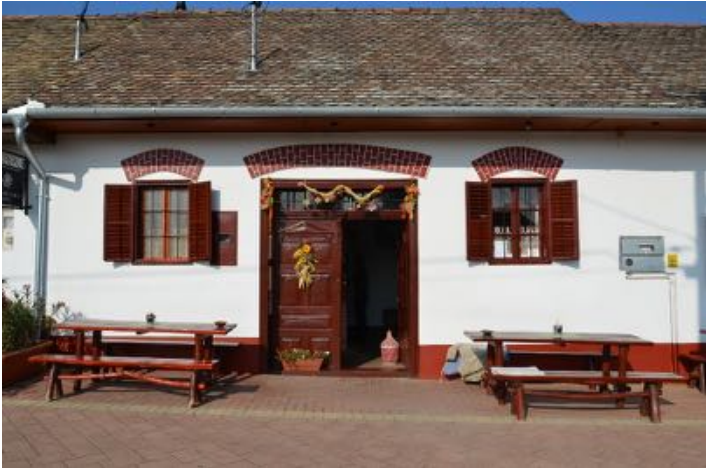
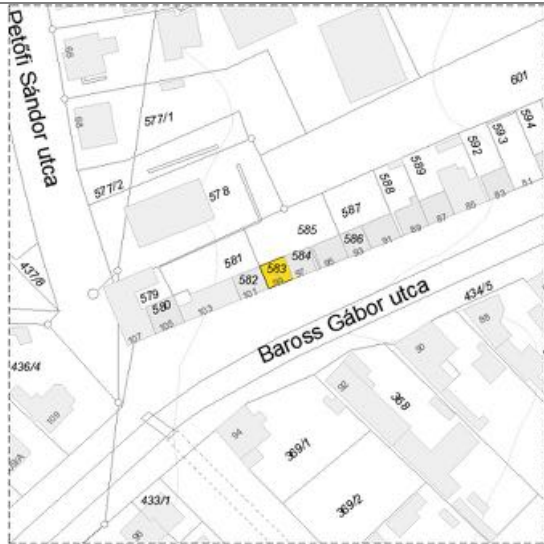
| <b>Korrekciós javaslat</b> <p>Az épület felújított, jó állapotú.</p> <p>Felújítás alkalmával, a megőrzendő hagyományoktól idegen, "négerbarna" mázolás helyett a világos barna, okker, zöld szín javasolt. A nyílások feletti boltövek természetellenes színezése-anyaghasználata helyett a nyerstégla vagy fehér meszelés szükséges az eresszel együtt.</p> | | | |

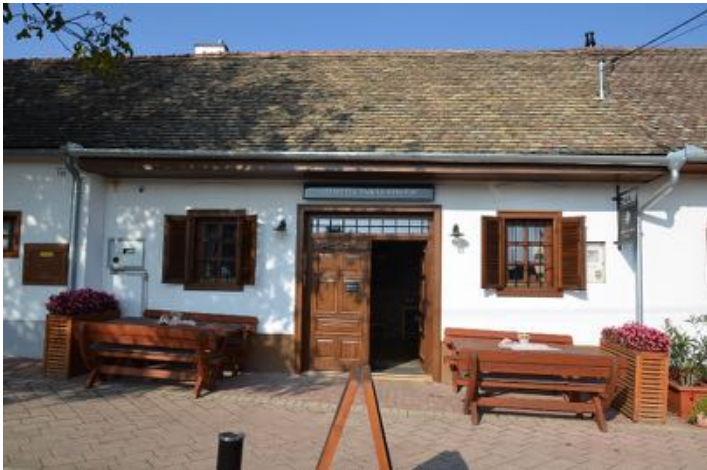
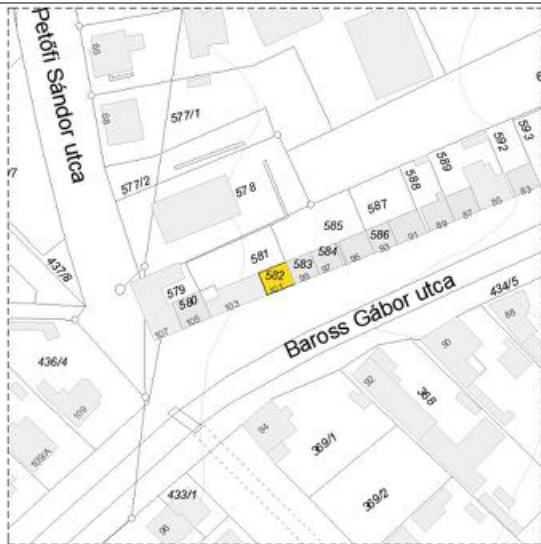
| <p><b>Korrektíós javaslat</b></p> <p>Az épület felújított, jó állapotú, jelen formában őrizendő meg.</p> <p>A felújítás során a - korábban nem kimondottan esztétikus módon képzett - nyílászáróboltozatokat - a korábbi értékleltár javaslatának megfelelően - fehérre meszelték. Az ajtótok egy a korábbinál egyszerűbb darab, azonban a méret, a felülvilágító, összességében a karakter megmaradt. A faszerkezetek mázolása egységesen barna. A jobboldali, áthelyezett, valamint a baloldali, újonnan elhelyezett, látszó elektromos szekrények kissé rontják a homlokzati képet.</p> | | | |

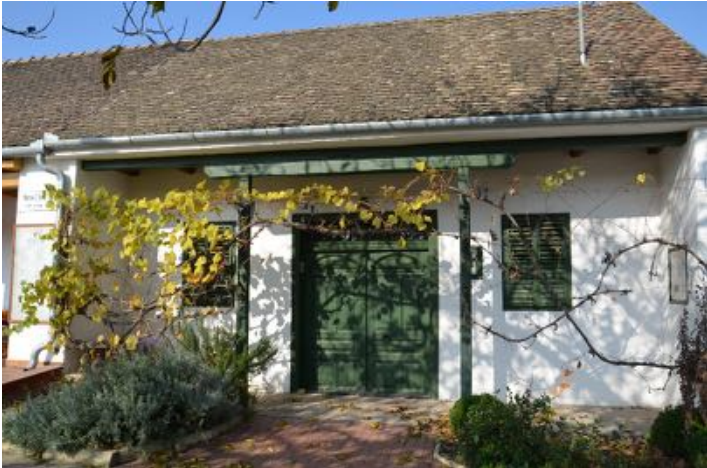
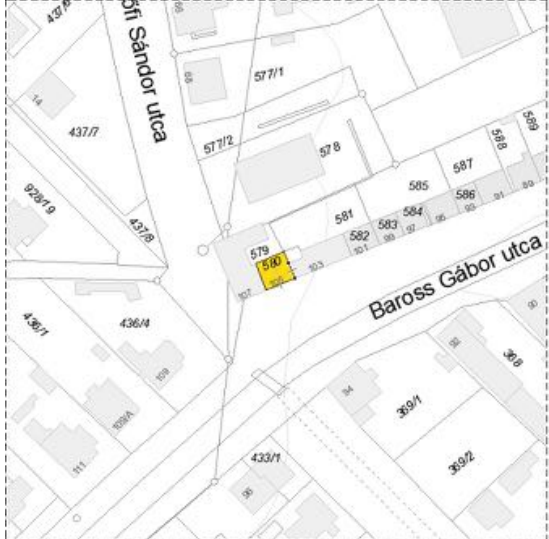
| 197. | Cím/Funkció | Helyrajzi szám | Védettség |
|---|---|---|---|
| <p><b>Korrektíós javaslat</b></p> <p>Az épület felújított, jó állapotú, jelen formában őrizendő meg.</p> | | | |

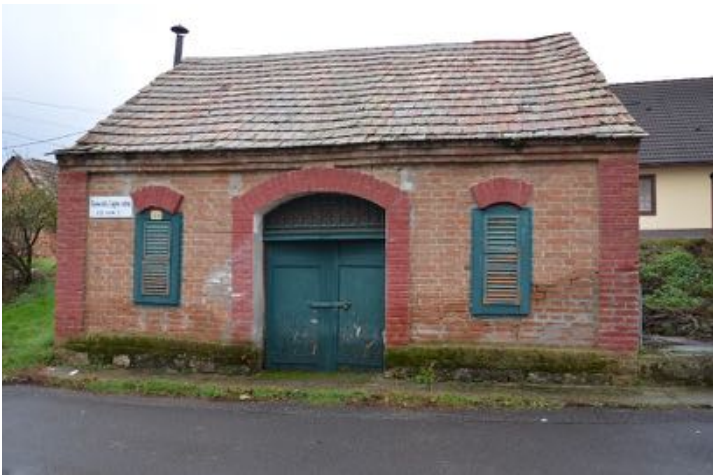
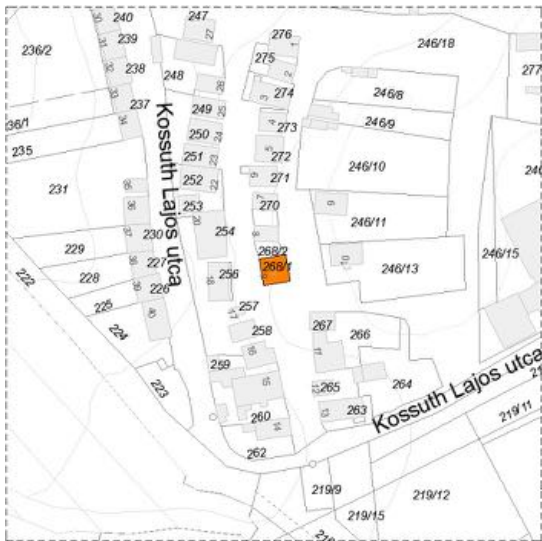
| <p><b>Korrektíós javaslat</b></p> <p>Az épület állapota átlagos, megtartása érdekében rendszeres karbantartás javasolt.</p> | | | |

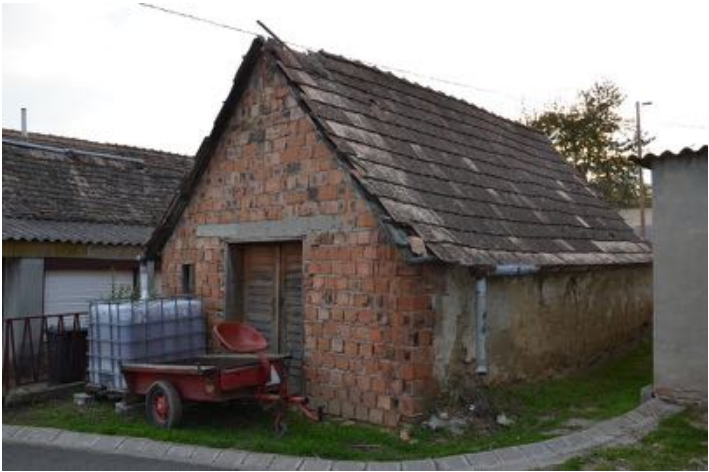
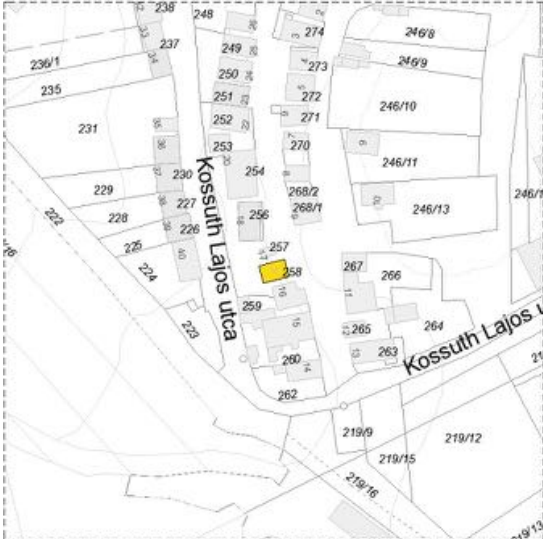
| 199. | Cím/Funkció | Helyrajzi szám | Védettség |
|---|---|---|---|
| <p><b>Korrekciós javaslat</b></p> <p>Az épület jelentősen leromlott állapotú, sürgős felújítása szükséges.<br/>Az épület mielőbbi, simított, cementszegény vakolása és fehér meszelése, valamint faszervezeteinek okker mázolója javasolt.</p> | | | |

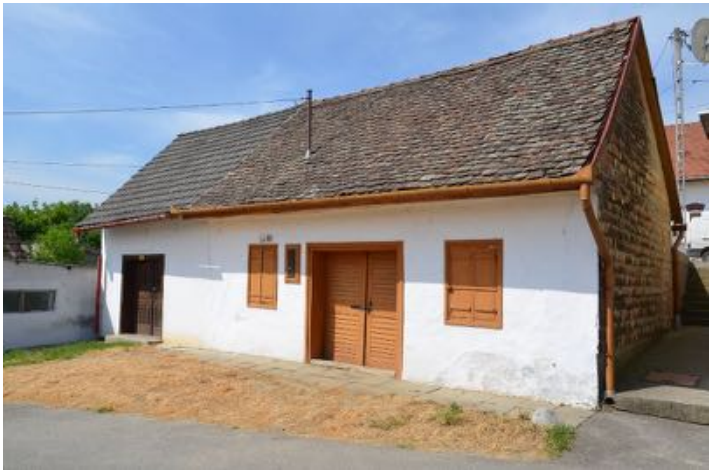
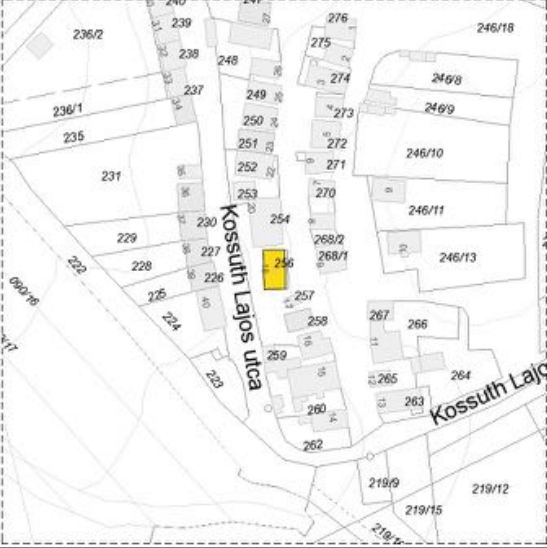
| 200. | Cím/Funkció | Helyrajzi szám | Védettség |
|---|---|---|---|
| <p><b>Védendő érték</b></p> <p>A rétegvonalakkal párhuzamos tömegű és nyeregtetejű kibővült prэшáz eredeti arányait, anyaghasználatát nyílászáróinak elrendezését és formáját, szerkezetét megőrizve része a pince-együttesnek.</p> <p>Védendő településtörténeti és helyi építészeti érték.</p> | | | |
| <p><b>Korrektíós javaslat</b></p> <p>Az épület jó állapotú, jelen formában őrizendő meg.</p> | | | |

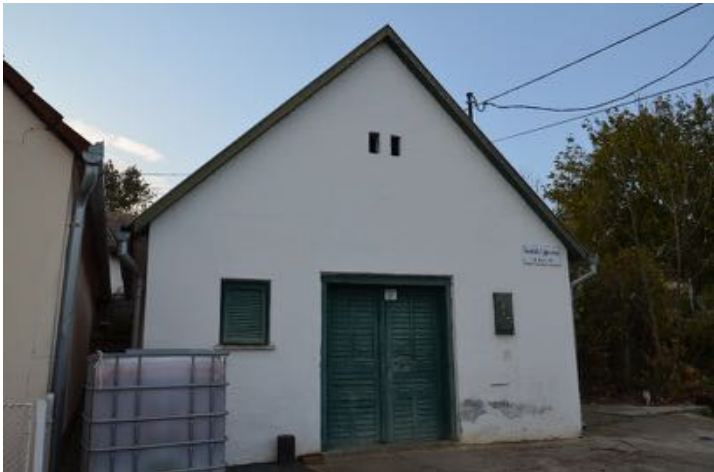
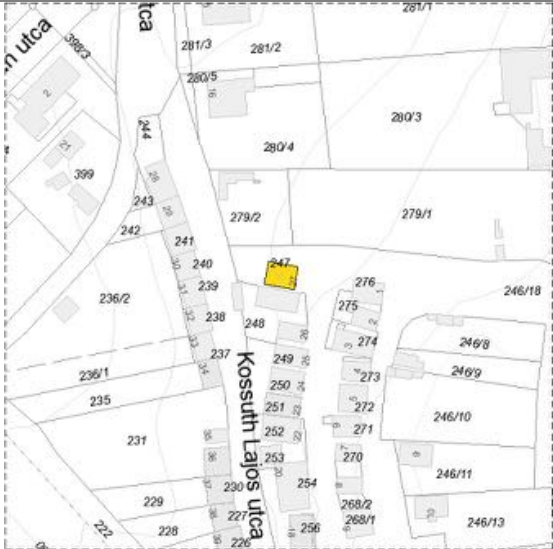
| 203. | Cím/Funkció | Helyrajzi szám | Védettség |
|---|---|---|---|
| <p>Az eredeti tömeg és homlokzati arányait a felújítás során is megőrizte az épület. Településtörténeti és helyi építészeti értékként védendő.</p> | | | |
| <p>Az épület állapota átlagos, megtartása érdekében rendszeres karbantartás szükséges.<br/>A zsaluleveles, kétszárnyú ajtó falnyílásának deszkaborításának, zöld vagy okker mázolása, valamint az épület rendszeres fehér meszelése javasolt.</p> | | | |

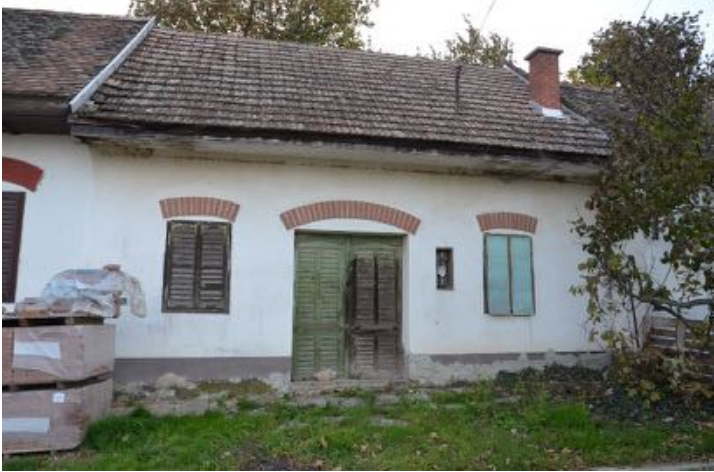
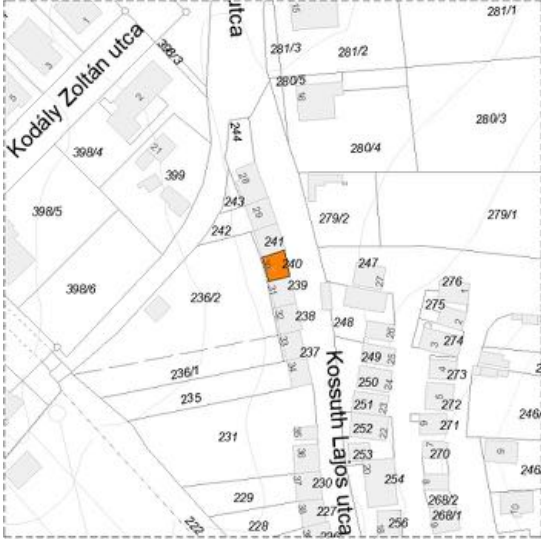
| 204. | Cím/Funkció | Helyrajzi szám | Védettség |
|---|---|---|---|
| <p><b>Védendő érték</b></p> <p>A pince-prэшáz együttes későbbi, a XIX. - XX sz. fordulója környékén kialakult része, a legfelső sor a településszerkezet szempontjából is új, mivel az eddigi a rétegvonalakra merőleges gerincű és tömegű, nyeregtetős, egymás közvetlen közelében épült prэшázak helyett, azzal párhuzamosan készült és zárt sorúan összeépült szőlőfeldolgozó épületek alkotnak látványos térfalat. Az egy-két kivételtől eltekintve szimmetrikus elrendezésű, rendszerint tengelybe állított, borított ácsokkal készült kétszárnyú ajtóval megnyitott épület homlokzatán kisméretű álló ablakok találhatók kétoldalt, míg a nyílások felett téglából készült kiemelt díszként megjelenített teherhárító boltív látható, csakúgy, mint a jelen épület esetében. Településszerkezeti, történeti és helyi építészeti értéként egyaránt védendő az épület.</p> | | | |
| <p><b>Korrektíós javaslat</b></p> <p>Az épület állapota átlagos, megtartása érdekében rendszeres karbantartás szükséges.</p> | | | |

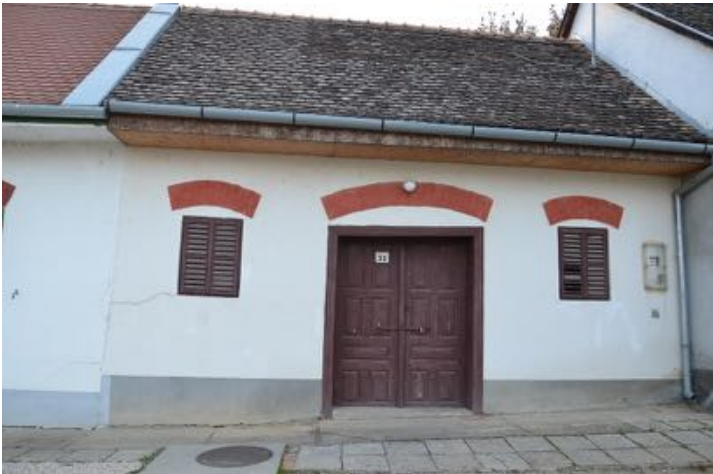
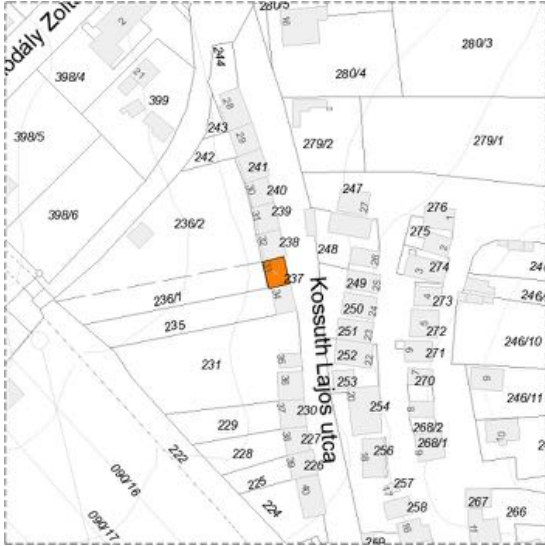
| 207. | Cím/Funkció | Helyrajzi szám | Védettség |
|---|---|---|---|
| | Kossuth telepi pincesor 33. – prэшáz | 237 | H1 |

| 207. | Cím/Funkció | Helyrajzi szám | Védettség |
|---|---|---|---|
| <p><b>Védendő érték</b></p> <p>A prэшáz együttes jellegzetes méretű és azokhoz arányaiban anyaghasználatában színezésében is hasonló eleme, eltérő értéke a vésett kétszárnyú ajtó. Védendő helyi építészeti érték.</p> | | | |
| <p><b>Korrektciós javaslat</b></p> <p>Az épület jó állapotú.<br/>Felújítás során a nyílászárók zöld vagy okker mázolás és a rikító színű boltövek ajánlott</p> | | | |

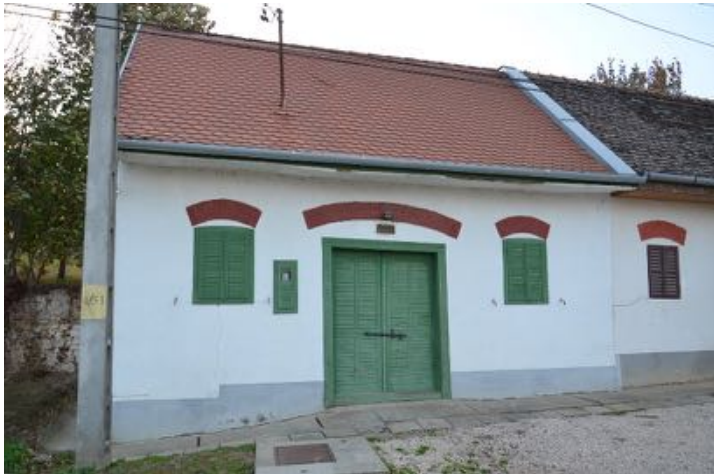
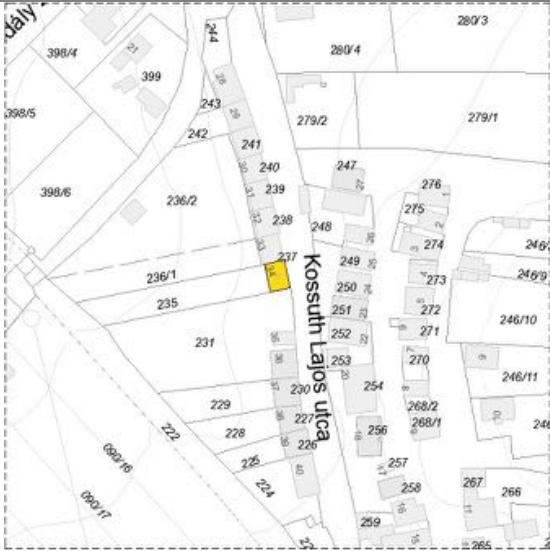
| | Kossuth telepi pincesor 34. – prэшáz | 235 | H2 |

| <p><b>Védendő érték</b></p> <p>A felújított, részben átépült prэшáz pontosan illeszkedik a szinte egységesnek mondható, egyenként is védendő épületszakaszhoz, megőrzött homlokzat rendszere, nyílászárói díszítő elemei mellett csupán halvány színeltérése, lábazatfestése jelzi különállását.</p> <p>Az együttes részeként védendő helyi építészeti érték.</p> |
| <p><b>Korrektíós javaslat</b></p> <p>Az épület felújított, jó állapotú.</p> <p>A nyílások feletti boltövek idegen, élénk színű, kontrasztos felületkezelése helyett a jellegzetes, nyerstégla anyagú boltöv - felületi - visszaállítása, vagy meszelése javasolt.</p> |

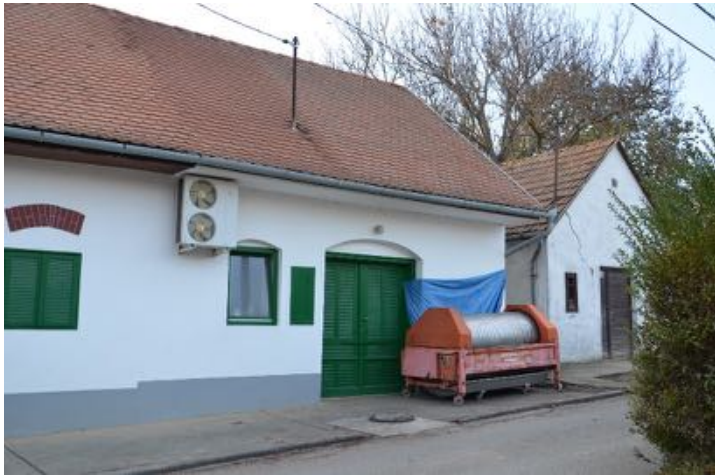
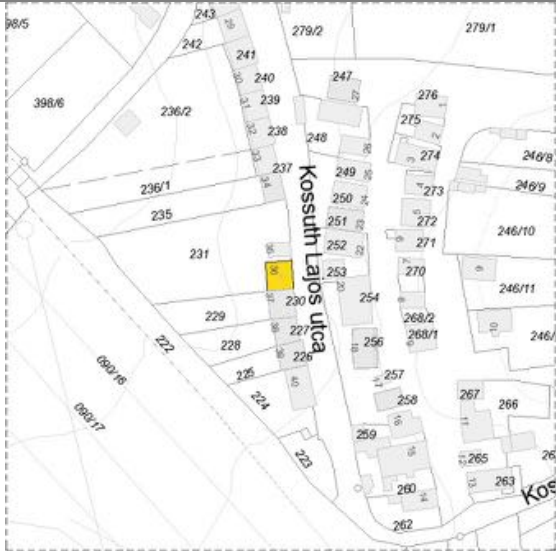
| 209. | Cím/Funkció | Helyrajzi szám | Védettség |
|---|---|---|---|
| <p><b>Védendő érték</b></p> <p>A felújított, részben átépült épület anyaghasználatában, arányaiban, tömegében jól illeszkedik a zömében zárt sorú térfalat alkotó présház együtteshez.</p> <p>Az épület tömege védendő helyi építészeti érték.</p> | | | |
| <p><b>Korrektív javaslat</b></p> <p>Az épület felújított, jó állapotú.</p> <p>A korábbi értékleltár ajánlása alapján az ereszalja épület színéhez illesztett felületkezelése megtörtént. Az eredeti ablakot kicserélték, zsutablaíát eltávolították, utóbbi visszahelyezése javasolt. A homlokzaton elhelyezett gépészeti berendezés kevésbé látható helyre való áttelepítése nagyban hozzájárulna az épület - egyéb tekintetben esztétikus -, és nem kevésbé a teljes épületsor megjelenésének javításához.</p> | | | |

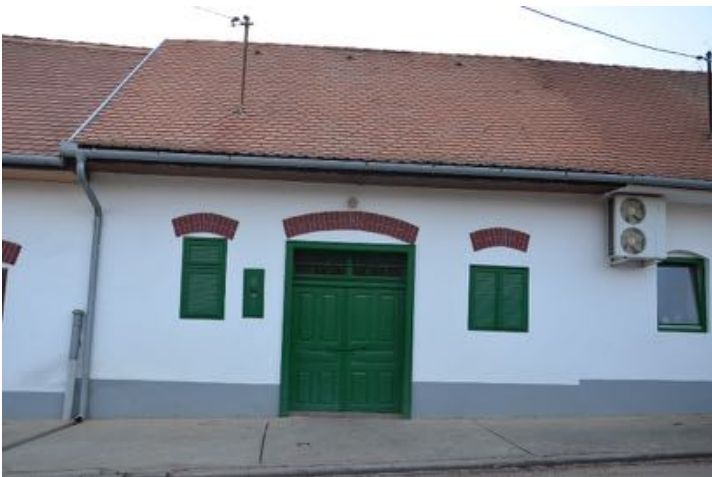
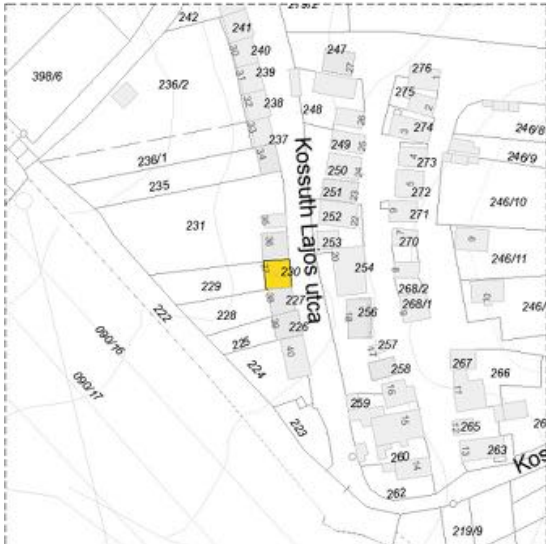
| <p><b>Védendő érték</b></p> <p>A felújított, részben átalakított présház tömegében, arányaiban, fő anyaghasználatában, homlokzati nyílásrendszerében, nyílászáróiban, színeiben illeszkedik a térfalat alkotó, többnyire zárt sorú beépítésű présház sorhoz.</p> <p>Helyi építészeti értéként védendő.</p> | | | |
| <p><b>Korrekciós javaslat</b></p> <p>Az épület felújított, jó állapotú.</p> <p>A homlokzaton megjelenő, kiemelt boltövek és az ajtó, valamint az arányát tévesztő új ablak összhangja hiányzik. Az ablak keskenyebb, arányosabb álló darabra cserélendő, míg az ereszalja burkolatának a homlokzattal azonos festése javasolt.</p> | | | |

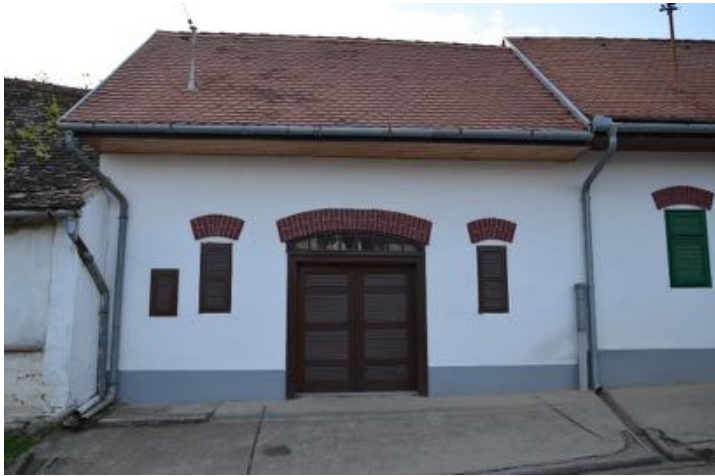
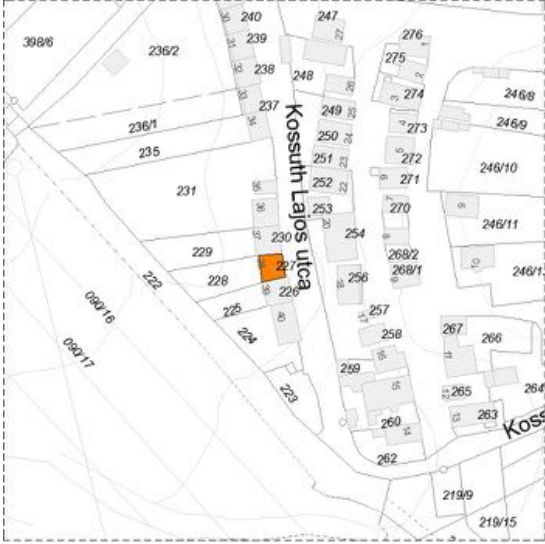
| 211. | Cím/Funkció | Helyrajzi szám | Védettség |
|---|---|---|---|
| <p><b>Védendő érték</b></p> <p>A jól sikerült helyreállítás megfelelően alkalmazkodik a pincesorhoz. Kiemelendő, hogy a lábazat nélküli homlokzat a kisméretű épület esetében jobb arányt mutat, mint az utólag felfestett, inkább lakóépületekre jellemző megoldás. Megtartott helyi építészeti értéként védendő.</p> | | | |
| <p><b>Korrektíós javaslat</b></p> <p>Az épület felújított, jó állapotú, jelen formában őrizendő meg.</p> <p>A széles ereszaljára helyezett és az épület jellegétől idegen burkolat eltávolítása vagy fehér festése, meszelése javasolt.</p> | | | |

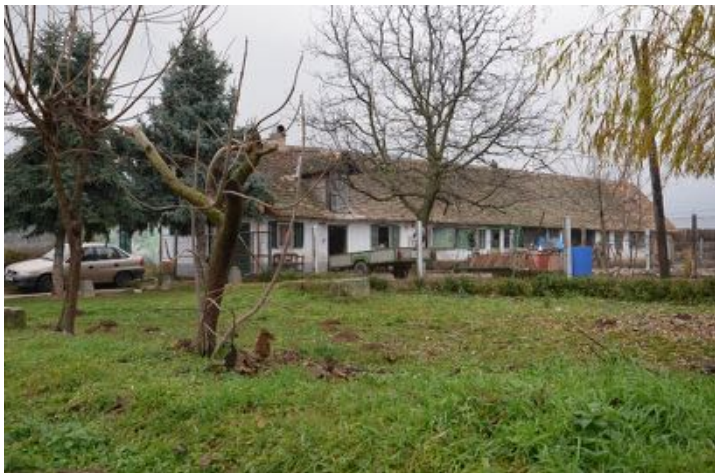
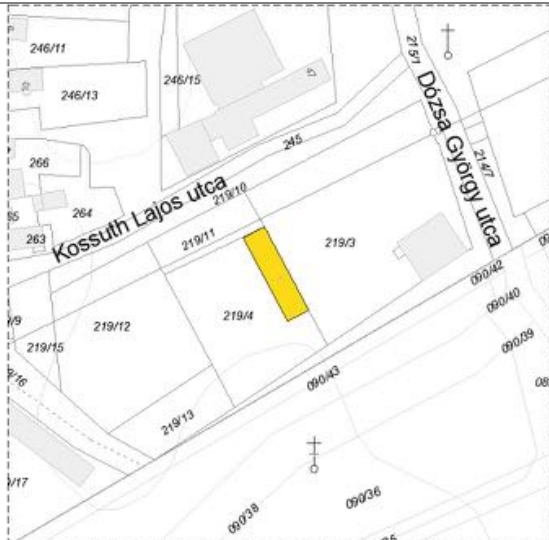
| 213. | Cím/Funkció | Helyrajzi szám | Védettség |
|---|---|---|---|
| <p><b>Védendő érték</b></p> <p>A múlt század elején épült, hagyományos, nyeregtetős lóistálló hosszanti tömege, belső elrendezése, a nyílásrend, a széna-padlás és a tetőépítményként megjelenő szénakidobó, agrártörténeti emlék, helyi építészeti értéként védendő.</p> | | | |
| <p><b>Korrekciós javaslat</b></p> <p>Az épület részben leromlott állapotú, felújítása szükséges. Az utcafronti homlokzatra készített nagyméretű felfestés eltávolítása, majd a homlokzatokon egységes, fehér felületkezelés készítése javasolt.</p> <p>Felújítás esetén az utca felé néző homlokzat lezárása és a simított felület egységes kezelése javasolt.</p> | | | |

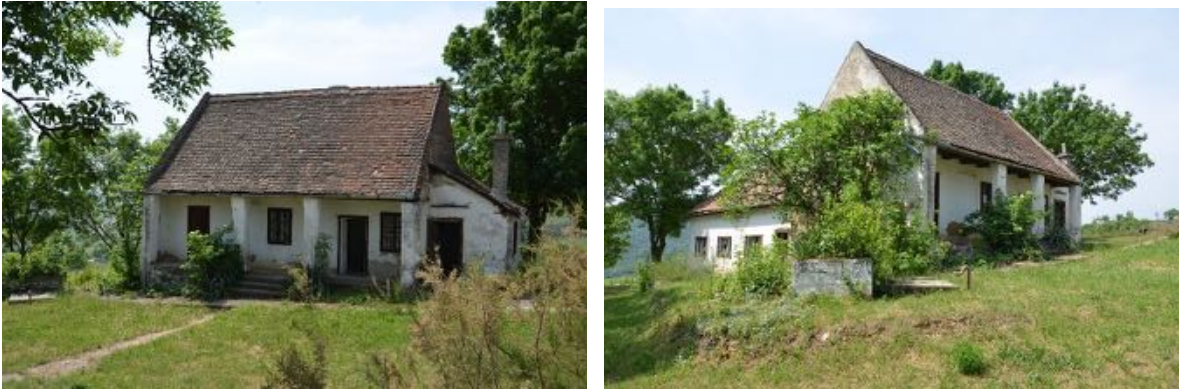
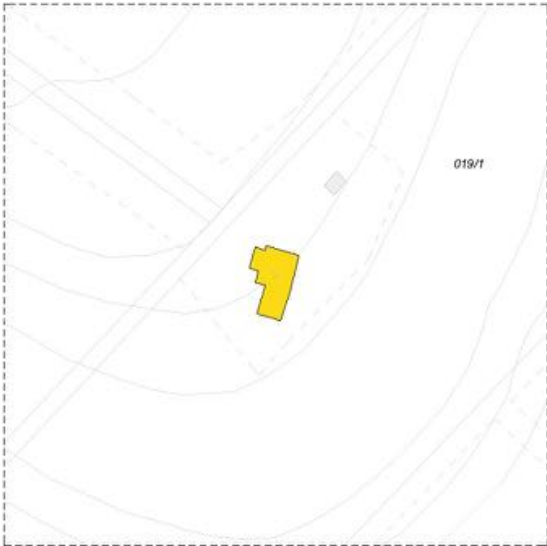
| | Cím/Funkció | Helyrajzi szám | Védettség |
|---|---|---|---|
| <p><b>Védendő érték</b></p> <p>A XIX. századi úgynevezett "Teleki ház" több szakaszban épült, különböző rendeltetés céljára. Az északi pillértornácos oromfalas, magasabban elhelyezkedő épület feltehetően lakó rendeltetéssel születt, míg a rá merőleges gerinccel a lejtőbe simulva korábban készült szárny elsődleges funkciója gazdasági volt. Az összeépült, nagyméretű szőlőterülettel körülvett épület, a szőlőhegy egyik legmagasabb területén meghatározó eleme a tájnak.</p> | | | |
| <p><b>Korrekciós javaslat</b></p> <p>Az épület leromlott állapotú, felújítása szükséges.<br/>Az eredeti épületformának megfelelő felújítás során törekedni kell fotók vagy időbeni analógiák alapján az arányos méretű álló ablakok, ajtók visszaállítására.</p> | | | |

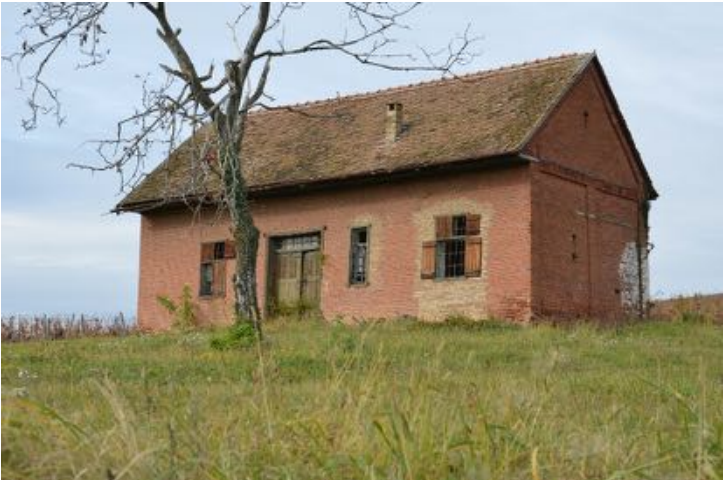
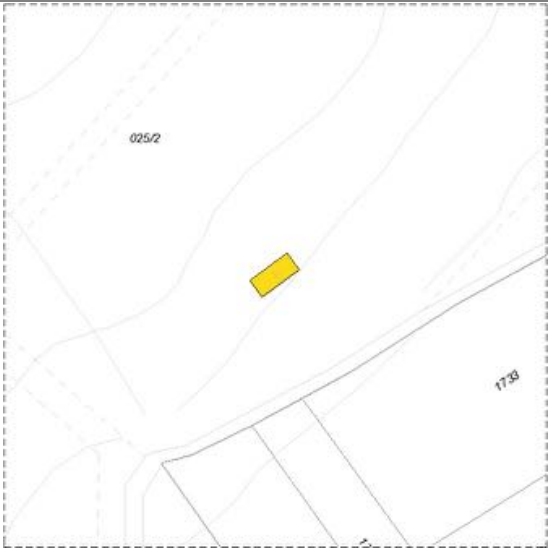
| 215. | Cím/Funkció<br>Zártkert- Szőlőhegy - prэшáz | Helyrajzi szám<br>025/2 | Védettség<br>H2 |

| 215. | Cím/Funkció<br>Zártkert- Szőlőhegy - prэшáz | Helyrajzi szám<br>025/2 | Védettség<br>H2 |
|---|---|---|---|
| | <p><b>Védendő érték</b></p> <p>A rétegvonalakkal párhuzamos gerincű, nyeregtetős prэшáz egyszerű tömege, a széles ereszalja, a felülvilágítós kétszárnyú ajtóval és álló ablakos nyílásrenddel védendő helyi építészeti érték.</p> | | |
| | <p><b>Korrektciós javaslat</b></p> <p>Az épület állapota átlagos, megtartása érdekében rendszeres karbantartás szükséges. Az épület tömege külső megjelenése megőrzendő, esetleges funkcióváltás esetén is.</p> | | |

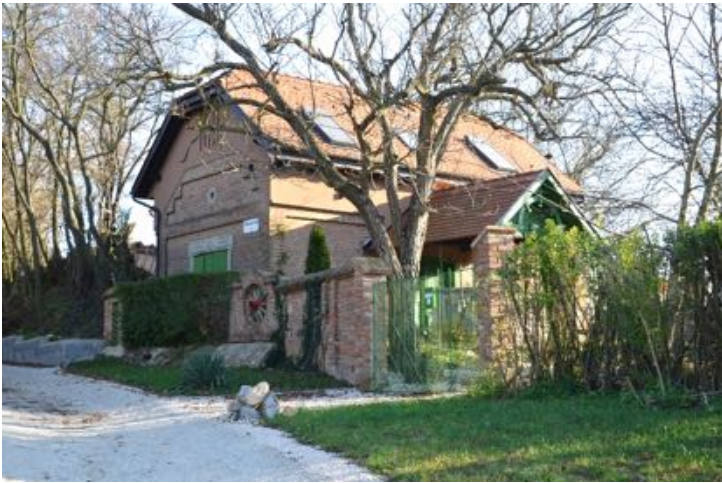
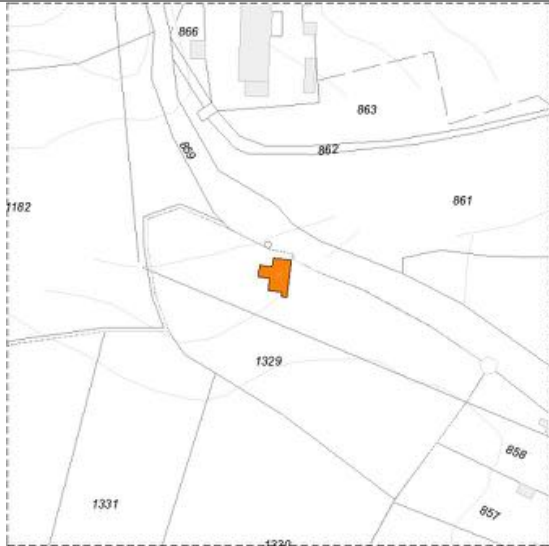
| <p>A múlt század első felében épült szőlőhegyi ház jó tömegű, egyszerű téglarchitektúrával alakított homlokzatokkal, és fióktetővel fedett, asztalos ács munkával készült fa oromzatú előtornáccal. Védendő helyi építészeti érték.</p> | | | |
| <p>Az épület teljes körű felújításon és átalakításon esett át, jó állapotú, védettsége megtartandó. Az eredeti, egyszintes épülettömeget a csonkakontyolt tető (forma) megtartásával és felemelésével kétszintessé alakították. A bővítést a homlokzaton az anyaghasználat váltása (tégla-vakolat) mutatja, nem szembeötlő módon, de egyértelműen. A nyílászárók, valamint az előtornác oromzati felfelületeit egységesen zöldre mázolták. A korábbi, jellegtelen drótkerítés helyett az épülethez szépen kapcsolódó, tömör, falazott téglakerítés készült. Az egyszerű geometriájú kapuszárnyak és a gázóra takaró ajtaja a mázolt szerkezetek zöld színével azonos felületképzést kapott. Az átalakítás, mint építészeti beavatkozás végiggondolt, jól megfogalmazott, a környezetbe illeszkedő, mértéktartó.</p> | | | |

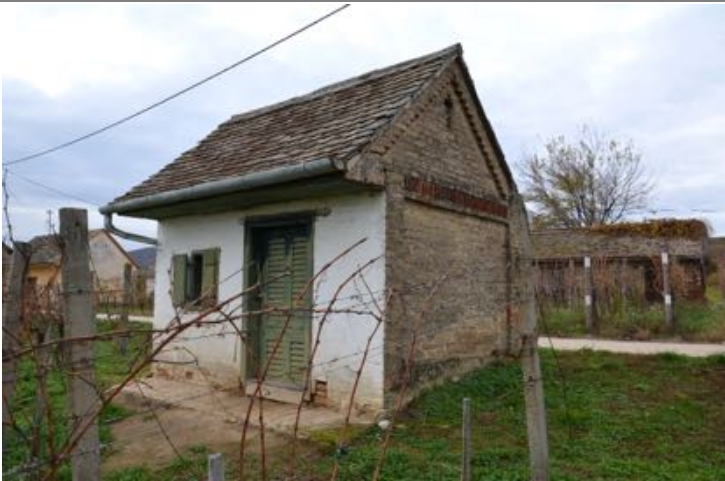
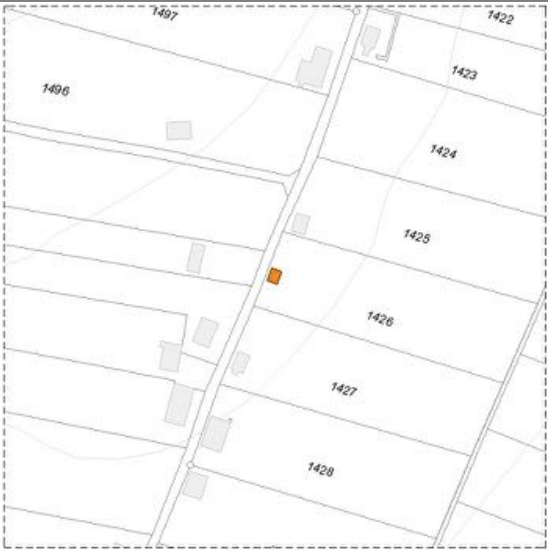
| 218. | Cím/Funkció<br>Zártkert- Szőlőhegy – préház | Helyrajzi szám<br>1426 | Védettség<br>H1 |
|---|---|---|---|
| | <p><b>Védendő érték</b></p> <p>A XIX.-XX. század fordulója idején épült kisméretű szőlőhegyi épület a téglá architektúra díszítő elemeivel készült oromfalán az itt jellegzetesnek mondható, kereszt alakú padlásszellőzővel. Védendő helyi építészeti érték.</p> | | |
| | <p><b>Korrektíós javaslat</b></p> <p>Az épület állapota átlagos, megtartása érdekében rendszeres karbantartás szükséges. Jelen formában őrizendő meg.</p> | | |

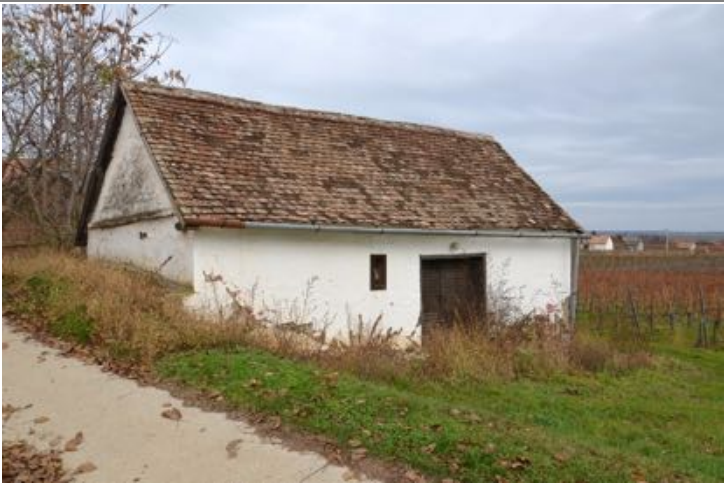
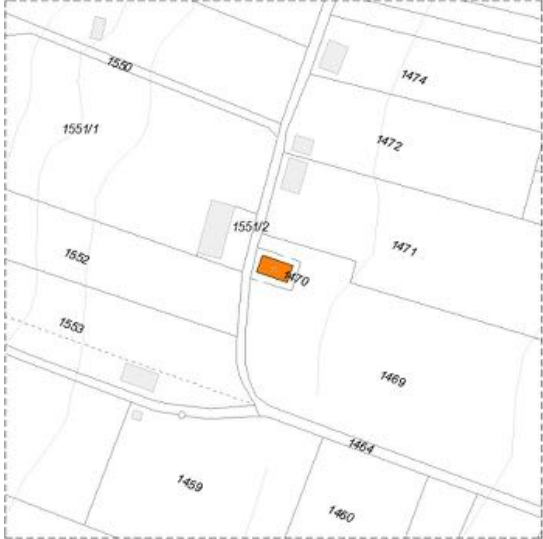
| 219. | Cím/Funkció | Helyrajzi szám | Védettség |
|---|---|---|---|
| | Zártkert- Szőlőhegy – préház | 1470 | H1 |

| 219. | Cím/Funkció | Helyrajzi szám | Védettség |
|---|---|---|---|
| <p><b>Védendő érték</b></p> <p>A rétegvonalakra merőleges nyeregtetejű, a domboldalba futó, tájba simuló, fehérre meszelt préház egyszerű tömege és nyílászárói védendő helyi építészeti értékei képviselnek.</p> | | | |
| <p><b>Korrekciós javaslat</b></p> <p>Az épület állapota átlagos, megtartása érdekében rendszeres karbantartás szükséges. Jelen formában őrizendő meg.</p> | | | |
