## Villány Város helyi védelem alatt álló építészeti elemeinek jegyzéke

## ÉRTÉKLELTÁR FELÜLVIZSGÁLAT

V I L L Á N Y

Készült: 2019

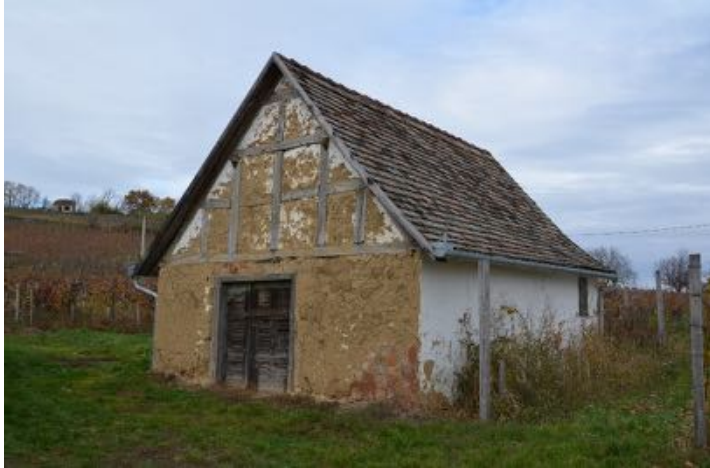
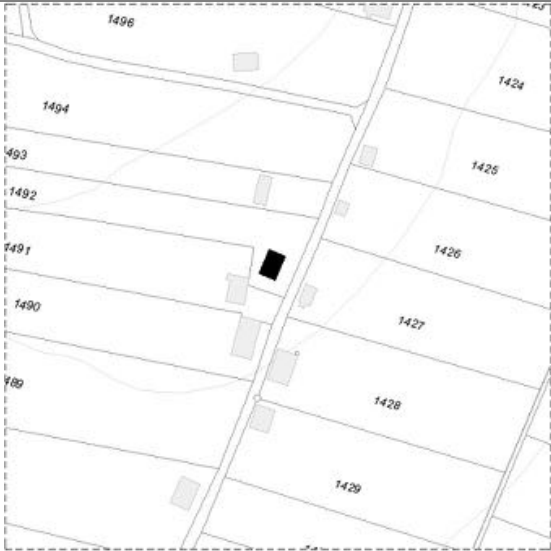
| 220. | Cím / Funkció | Helyrajzi szám | Védettség |
|---|---|---|---|
| <p><b>Védendő érték</b></p> <p>A település északnyugati határán húzódó dűlőúton álló présház valószínűleg a XVIII- XIX. század fordulója táján épült és a hasonló méretűek között feltehetően a legrégebb. Az ún. Fachwerk technikával a német telepesek generációi építkeztek Magyarországon. A gerendavázis szerkezet közeit sárfallal töltötték ki, míg kívülről az akkori előírások szerint tapasztották és meszelték. A ma már nagyon ritka, településtörténeti, építéstechnikai emlék, kiemelten fontos építészeti örökség.</p> | | | |
| <p><b>Korrekciós javaslat</b></p> <p>Az épület állapota átlagos.<br/>Az épületen végzendő bármilyen jellegű tevékenység előtt feltétlenül értesíteni kell az Örökségvédelmi Hivatalt. A présház megőrzése érdekében javasolt a Város közreműködése, esetleg vétel formájában.</p> | | | |

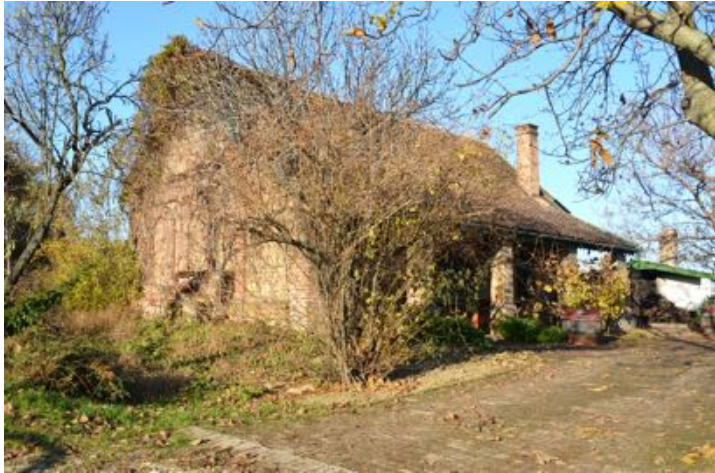
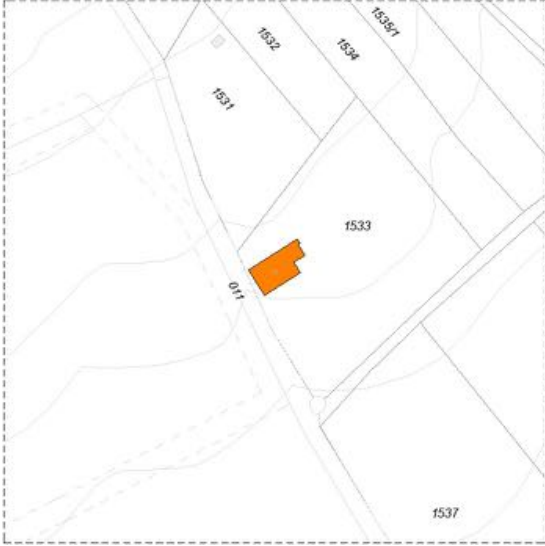
| | Cím/Funkció | Helyrajzi szám | Védettség |
|---|---|---|---|
| <p><b>Védendő érték</b></p> <p>A villányi szőlőhegy XIX.-XX. század fordulója környékén, a tégl architektúra építészet figyelemre méltó példája ez a módosabb gazdák által épített présház-forma, ahol a hosszanti tömegű nyeregtetős, tájba simuló, oromfalas épületet a rétegvonalakkal párhuzamosan telepítették, déli megnyitással, feltehetőleg utólag készített pillértornáccal, és hosszirányú, de kisebb tömegű arányos bővítménnyel. A rendkívül formagazdag, szépen kivitelezett, nyerstégla homlokzat díszai az oromfalon itt is megjelenő karakteres kereszt formájú padlásszellőzővel, valamint a mives orom- és ereszdeszkázattal, nyílászárókkal. Védendő településtörténeti és helyi építészeti érték.</p> | | | |
| <p><b>Korrekciós javaslat</b></p> <p>Az épület jó állapotú, jelen formában őrizendő meg.<br/>Megőrzése és használata fontos!</p> | | | |

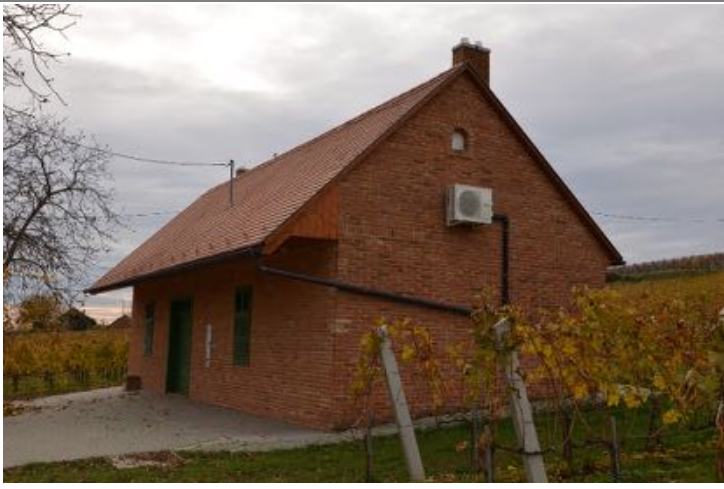
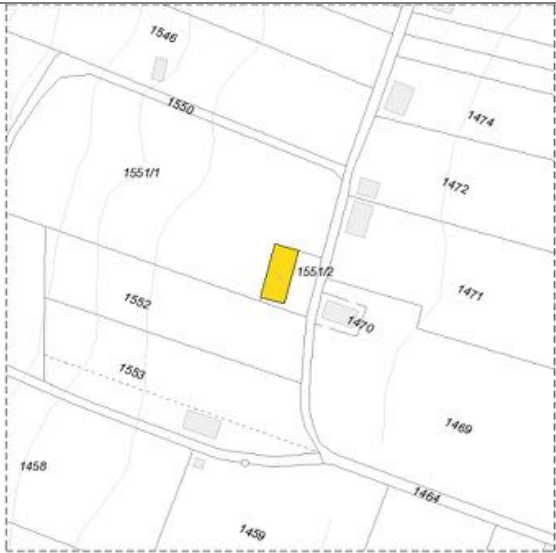
| 222. | Cím/Funkció<br>Zártkert- Szőlőhegy - prэшáz | Helyrajzi szám<br>1551/2 | Védettség<br>H2 |
|---|---|---|---|
| | <p><b>Védendő érték</b></p> <p>A XX. század elején a téгла architektúra díszeivel készült. A rétegvonalakkal párhuzamos tömegű nyeregtetős, oromfalas prэшáz, amely szokatlan módon a lejtő felőli oldalon emelt lábazattal végigfutó tornáccal és rávezető téгла lépcsővel, és a lakóházakra jellemző íves tornácbejáróval föllötte faoromzatos fióktetővel épült.<br/>Védendő helyi építészeti érték.</p> | | |
| | <p><b>Korrektciós javaslat</b></p> <p>Az épület jó állapotú.<br/>Tömegalakításában, formájában, anyaghasználatában a régi épület másolatának tekinthető.</p> | | |

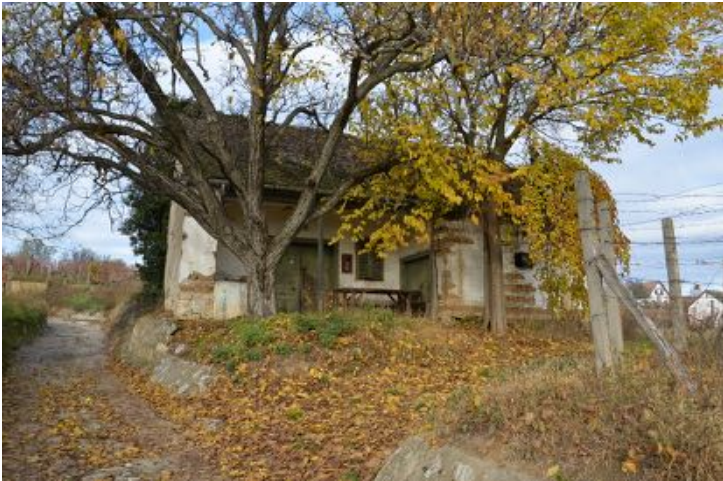
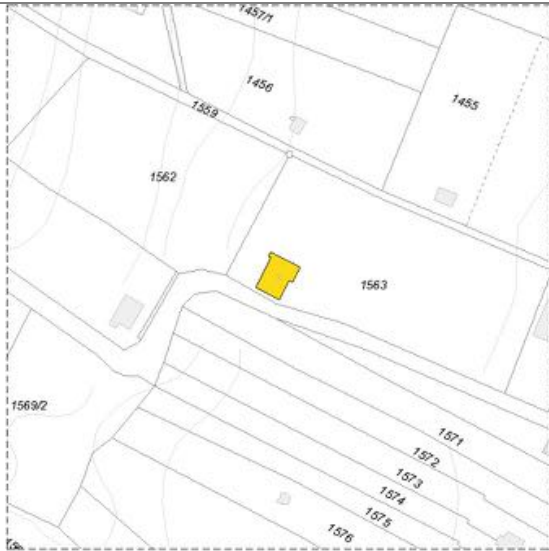
| <b>Védendő érték</b><br>Az ÉNy-DK-i irányú dűlőút mentén a rétegvonalakkal párhuzamos tömeggel és nyeregtetővel készült, az átlagosnál nagyobb méretű prэшház, védett tornácával valamint az onnan oldal irányba díszes ajtóval induló pincelejáróval illetve prэш- ház bejáró ajtóval és ablakokkal, feltétlenül megőrzendő helyi építészeti érték. | | | |
| <b>Korrekciós javaslat</b><br>Az épület jelentősen leromlott állapotú, sürgős felújítása szükséges.<br>A sürgető felújítás során a pincelejáró és a körülvevő épületrész műszaki állaga megerősítendő eredeti szerkezettel majd az épület egységes meszelése és zöld mázolása javasolt. | | | |

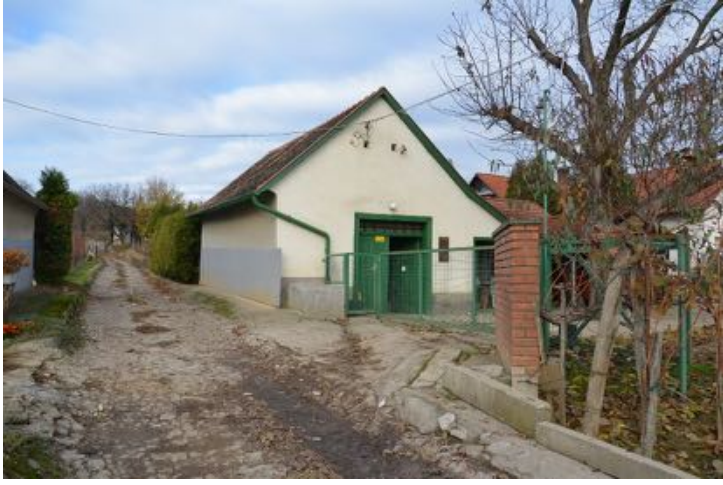
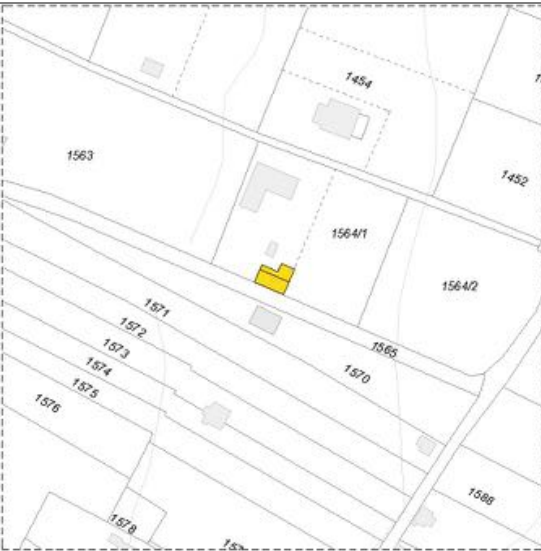
| 224. | Cím/Funkció | Helyrajzi szám | Védettség |
|---|---|---|---|
| <p><b>Védendő érték</b></p> <p>Az ÉNy-DK-i tengelyű dűlőút mentén álló, kaput képező két épület (hrsz. 1564 és 1570) egyszerű tömegarányai, anyaghasználata, mives asztalosmunkával készült nyílászárói miatt egyaránt jelentenek táji, településszerkezeti és helyi építészeti értéket, amelyet védeni kell.</p> | | | |
| <p><b>Korrektíós javaslat</b></p> <p>Az épület jó állapotú, jelen formában őrizendő meg.</p> | | | |

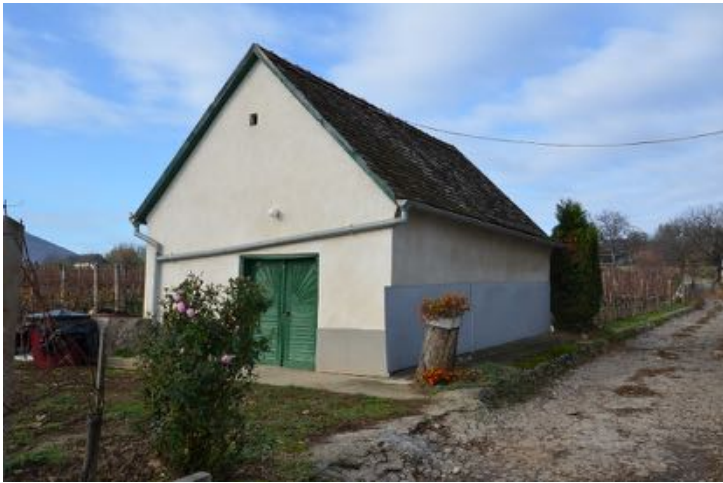
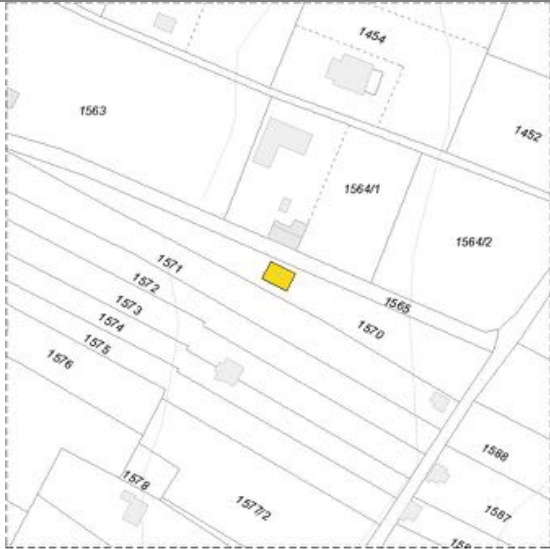
| 225. | <b>Cím/Funkció</b> | <b>Helyrajzi szám</b> | <b>Védettség</b> |

Az ÉNy-DK-i tengelyű dűlőút mentén álló, kaput képező két épület (hrsz. 1564 és 1570) egyszerű tömegarányai, anyaghasználata, mives asztalosmunkával készült nyílászárói miatt egyaránt jelentenek táji, településszerkezeti és helyi építészeti értéket, amelyet védeni kell.

Az épület jó állapotú, jelen formában őrizendő meg.

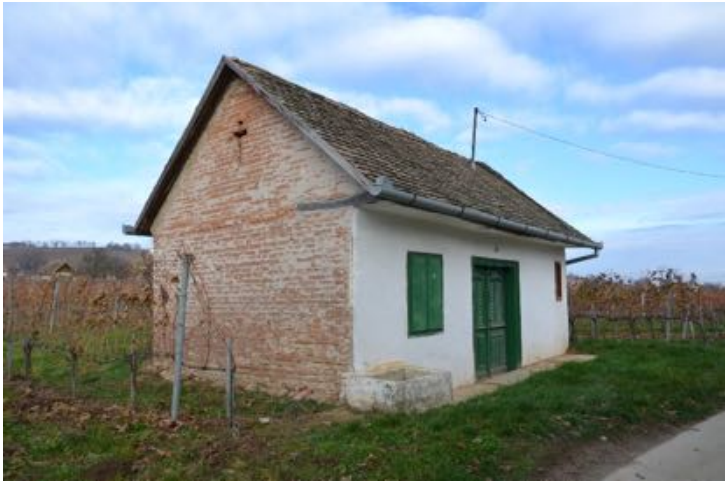
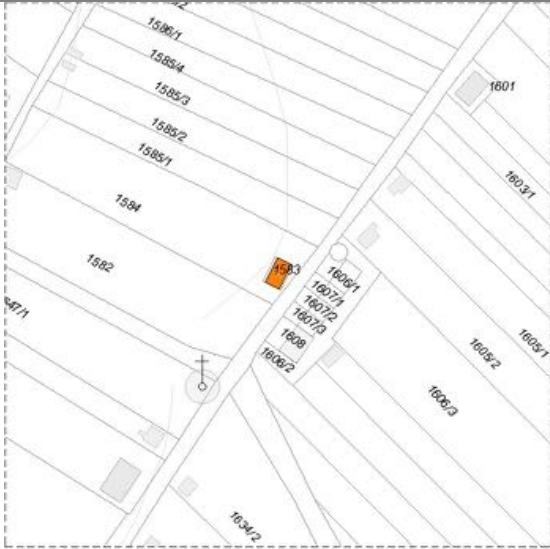
| <b>Védendő érték</b><br>Egyszerű jó arányú, hagyományos, hosszanti présház tömeg, nagykiülésű ereszképzéssel, alatta a dűlőút felé a kombinált díszítésű kétszárnyú ajtó borított ácsokkal készült, míg az álló táblás megoldású. | | | |

| <b>Korrektíós javaslat</b><br>Az épület állapota átlagos, megtartása érdekében rendszeres karbantartás szükséges.<br>A korábbi értékleltár javaslata alapján a nyílászárók fafelületeit egységesen zöld színre mázolták át.<br>Az épület jelen formájában tartandó meg. | | | |

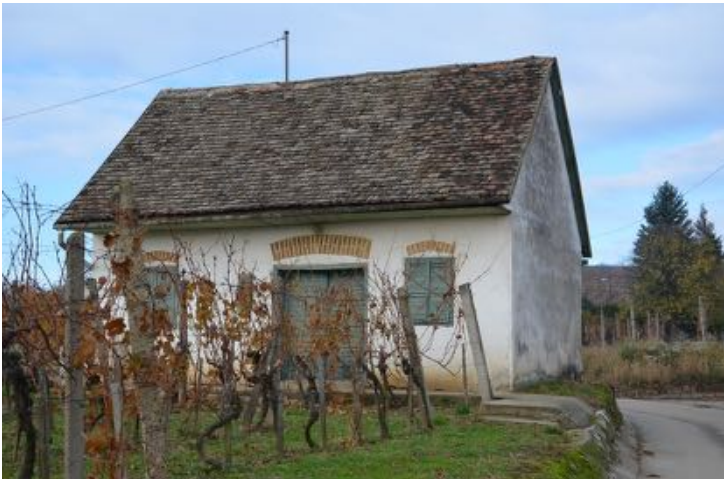
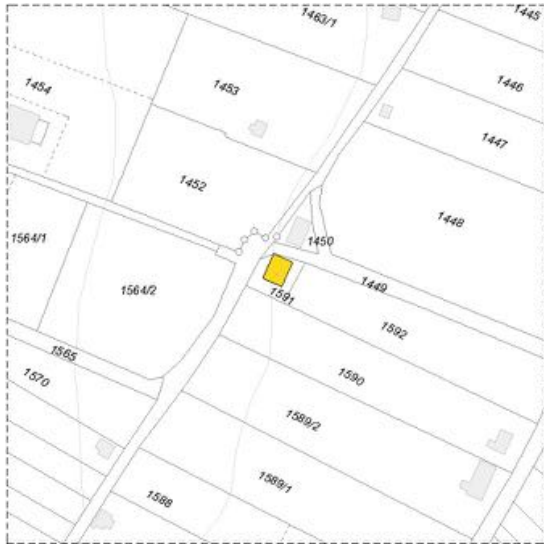
| <b>Védendő érték</b><br>A hagyományos elrendezésű présház építészeti értéke az enyhe lejtésű terepen, a rétegvonalakkal párhuzamos, nyeregtetős, cserépfedésű tömege a homlokzaton aszimmetrikusan nyitott ács tokos, kétszárnyú ajtóval és két álló ablakkal a nyílások felett boltövek. | | | |

| <b>Korrekciós javaslat</b><br>Az épület állapota átlagos, megtartása érdekében rendszeres karbantartás szükséges. Az igényesen karbantartott épület látványát az ablak méreténél kisebb, de színezéssel jelentősen kiemelt boltövek rontják. A síkból kiemelt boltövek piros festés helyett fehér meszelés javasolt. | | | |

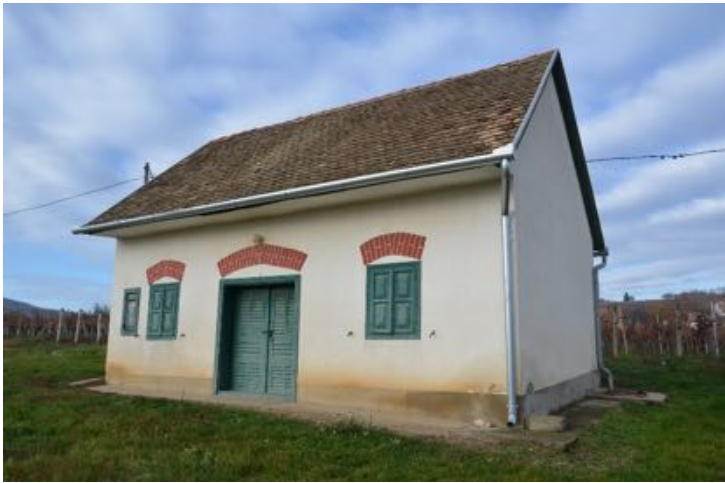
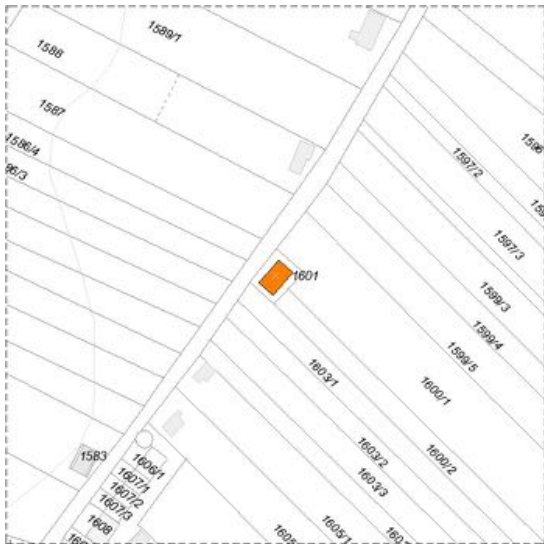
| <p><b>Védendő érték</b></p> <p>A dűlőúttal párhuzamos tömegű és nyeregtetejű, hagyományos prэшáz épület szimmetrikus déli megnyitásának tengelyében borított ácsstokos, zsálulevelekkel díszített kétszárnyú ajtó áll, táblás illetve rácsos ablakok között.</p> | | | |

| <p><b>Korrekciós javaslat</b></p> <p>Az épület felújított, a vízfelverődés/felázás nyomaitól eltekintve jó állapotú. A korábbi értékleltár javaslata alapján a nyílászárók fafelületeit zöld színre mázolták át. A nyílások fölött a homlokzati síkból kiugró, korábban fehérre meszelt téglaboltöveket jelenleg - nem kimondottan esztétikus módon - bordós árnyalatú ragasztott téglaburkolat szemlélteti.</p> | | | |

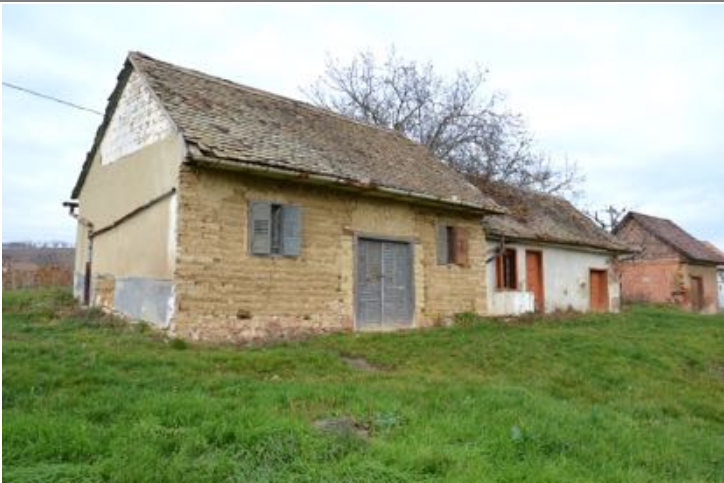
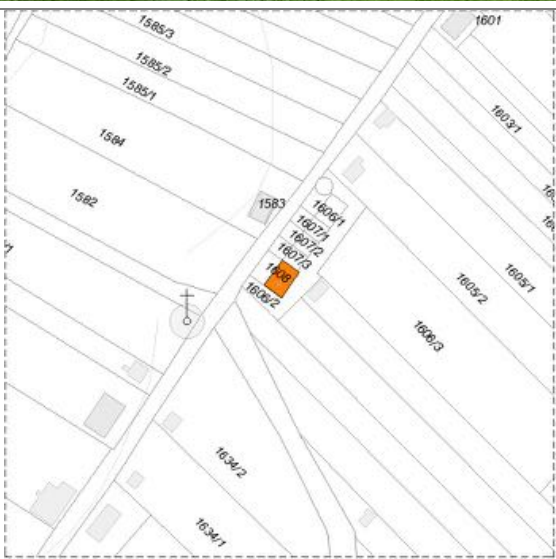
| 229. | Cím/Funkció | Helyrajzi szám | Védettség |
|---|---|---|---|
| <p><b>Védendő érték</b></p> <p>A három épületből álló prэшáz sor első tagja. A rétegvonalakkal párhuzamos, cseréppel fedett nyeregtetejű, hagyományos prэшáz tömege, nyílásrendje, kétszárnyú zsalulevél borítású ácsstokos ajtaja, zsalus ablakai képeznek védendő helyi építészeti értéket.</p> | | | |

| 229. | Cím/Funkció | Helyrajzi szám | Védettség |
|---|---|---|---|
| <p><b>Korrekciós javaslat</b></p> <p>Az épület homlokzatai és egyéb szerkezetei eltérő mértékben, de általánosságban elmondhatóan leromlott állapotúak, felújításra szorulnak.</p> <p>Felújítás alkalmával fehér meszelés és zöld, okker vagy világos barna mázolás alkalmazandó.</p> | | | |

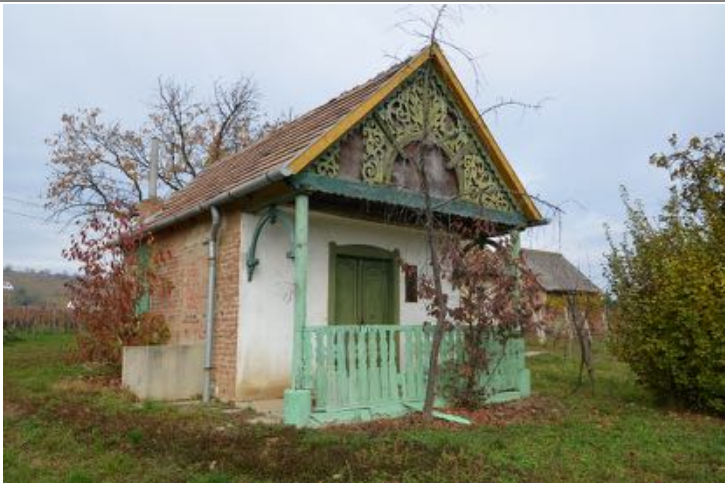
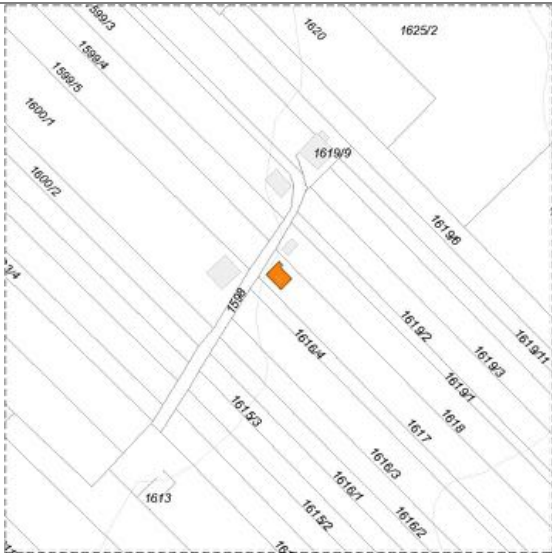
| <b>Védendő érték</b> <p>A szokatlan, rétegvonalakra merőleges nyeregtetejű, kisméretű szőlőhegyi épület, tetősíkjai a homlokfalon jelentősen túlnyúlva fa oszlopokkal alátámasztva képeznek előtornácot, amely fölött finoman díszített, fűrészelt technikával készült fa oromzat látható, a bejárat borítása és a kétszárnyú, vésett ajtó is mives asztalosmunkára vall. A jó arányú épület különlegessége miatt is védendő.</p> | | | |

| <b>Korrektíós javaslat</b> <p>Az épület jó állapotú, jelen formában őrizendő meg.</p> | | | |

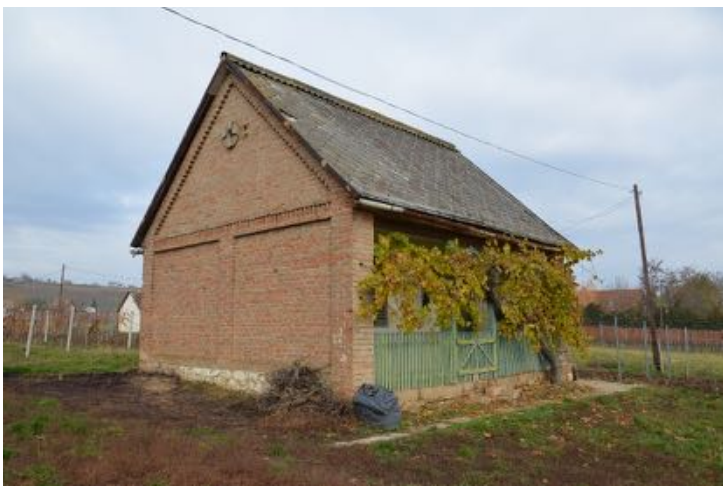
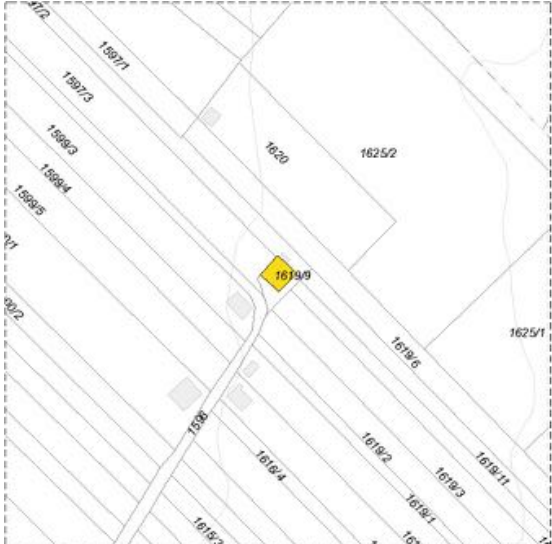
| <b>Védendő érték</b> <p>Az aszimmetrikus homlokzati elrendezésű szőlőhegyi épületek egyike. A rétegvonalakkal párhuzamos tömegű és nyeregtetejű épülettömeg déli megnyitása, a díszesen képzett felülvilágítóval egybeépített tok és gondos asztalosmunkával képzett ajtószárnyak mellett csak egy zsalus álló ablak található a homlokzaton. Szokatlan, de arányos végfalakat képez a tornác pofafalas lezárása.</p> <p>Védendő helyi építészeti érték.</p> | | | |

| <b>Korrektíós javaslat</b> <p>Az épület jó állapotú.</p> <p>Felújítás esetén feltétlenül javasolt a tető hódfarkú cseréppel való fedése.</p> | | | |

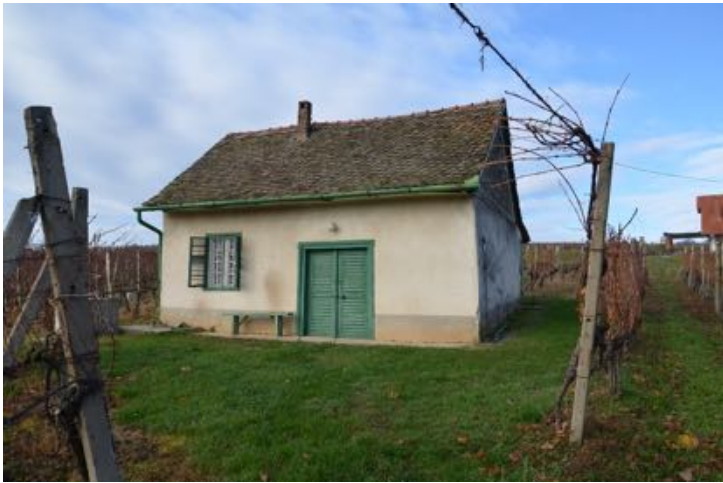
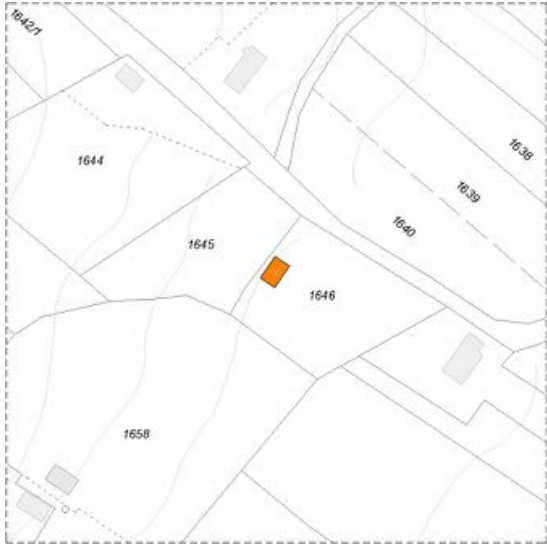
| 233. | Cím/Funkció | Helyrajzi szám | Védettség |

| 233. | Cím/Funkció | Helyrajzi szám | Védettség |
|---|---|---|---|
| <b>Védendő érték</b><br>Az egyszerű hagyományos tömegű és homlokzati elrendezésű és képzésű prэшáz védendő helyi építészeti érték. | | | |

| 233. | Cím/Funkció | Helyrajzi szám | Védettség |
|---|---|---|---|
| <b>Korrekciós javaslat</b><br>Az épület állapota átlagos, megtartása érdekében rendszeres karbantartás szükséges. Jelen formában őrizendő meg. | | | |

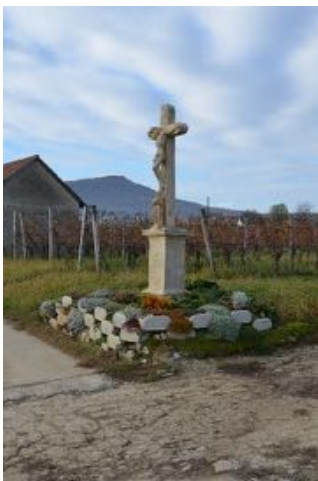
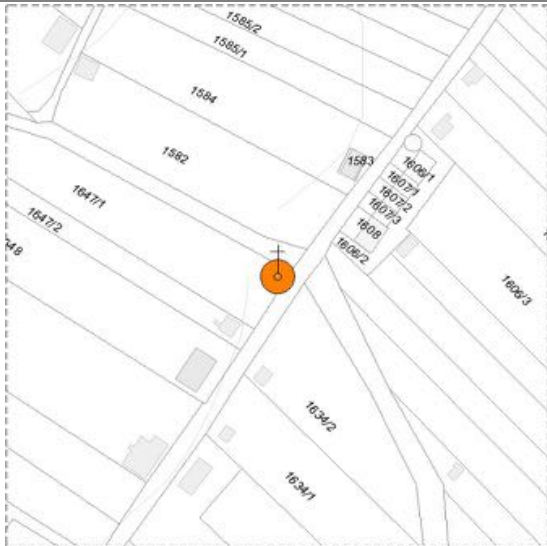
| <b>Védendő érték</b> <p>A dűlőutak elágazásánál Álló XIX. század végi feszület, a finoman formázott kőkereszt és jó arányú talpazata valamint a kidolgozott corpus az alatta álló Szűz Máriával, amelyeket a helyi hagyományoknak megfelelően természetes színekkel festettek meg - fontos kultikus emléke a szőlőhegynek. Fontos településtörténeti és helyi építészeti emlékként őrzendő meg.</p> | | | |

| <b>Korrekciós javaslat</b> <p>A feszület jó állapotú, jelen formában őrizendő meg.</p> | | | |

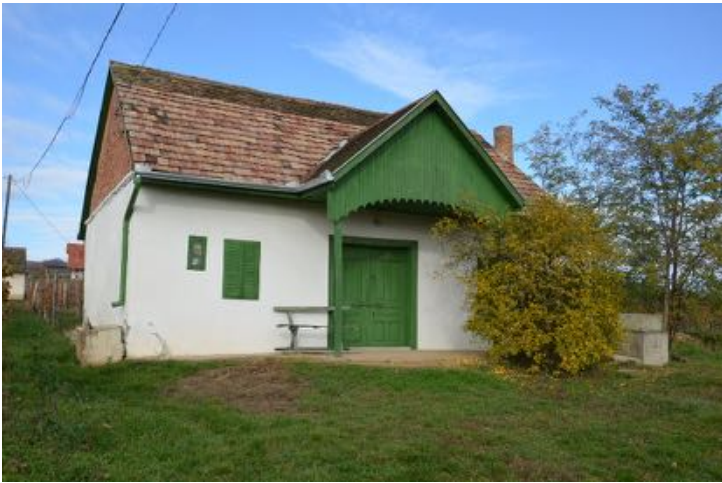
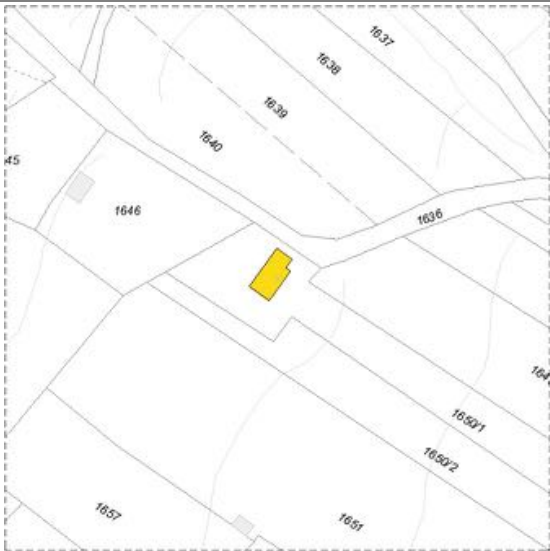
| <p><b>Védendő érték</b></p> <p>A polgárosodó szőlőhegy épületein is megjelennek múlt század elején az új, addig itt nem használt építészeti elemek. A felújított, rétegvonalakkal párhuzamos tömegű, szimmetrikus, nyeregtetővel fedett présház borított ácsstokos, kétszárnyú, vésett fa ajtaja felett, előrenyúló, alátámasztott, faoromzatos fióktető védi a bejáratot, mellette két arányos, álló zsalus ablak. Védendő helyi építészeti érték.</p> | | | |

| <p><b>Korrektíós javaslat</b></p> <p>Az épület jó állapotú.</p> | | | |

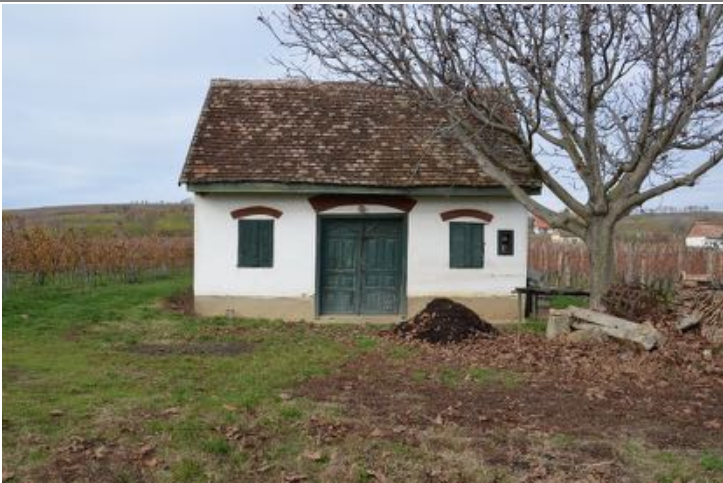
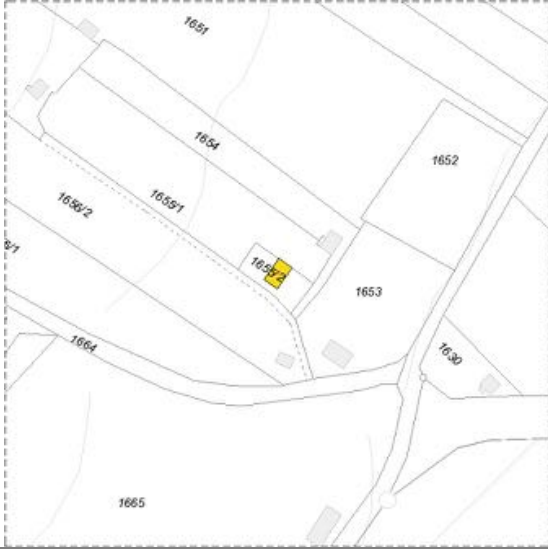
| 238. | Cím/Funkció | Helyrajzi szám | Védettség |
|---|---|---|---|
| <p><b>Védendő érték</b></p> <p>A XIX. század végén épült a rétegvonalakkal párhuzamos tömegű, cseréppel fedett, nyeregtetejű, oromfalas, arányos tömegű és elrendezésű présház. Az ácsstokos kétszárnyú vésett ajtó, és a táblás, álló ablakok feletti boltövek díszítik a homlokzatot.</p> <p>Védendő helyi építészeti érték.</p> | | | |

| 238. | Cím/Funkció | Helyrajzi szám | Védettség |
|---|---|---|---|
| <p><b>Korrekciós javaslat</b></p> <p>Az épület jó állapotú.</p> <p>Felújítás esetén a boltövek nyerstéglaaként való megjelenítése vagy fehér meszelése javasolt, valamint az eresz alatti fa doboz jellegű építmény eltávolítása.</p> | | | |

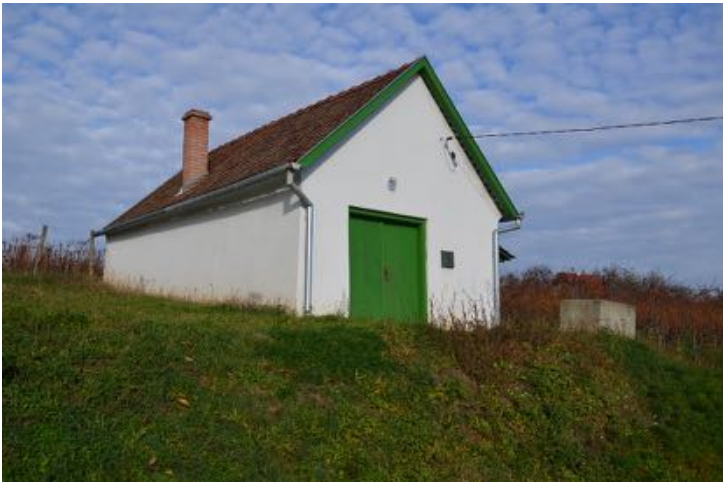
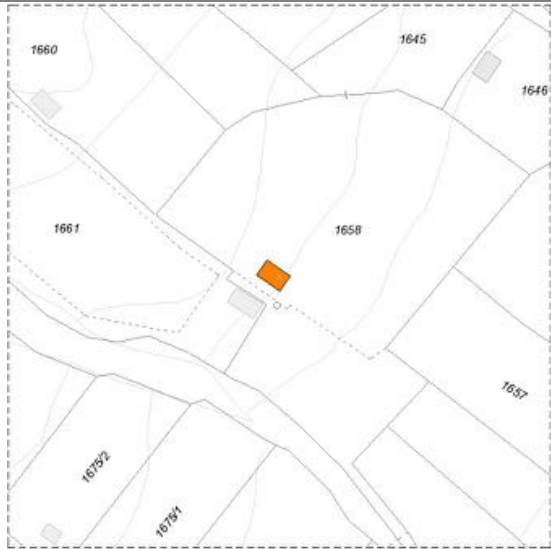
| <b>Védendő érték</b> <p>A XIX. század második felében épült, lejtőbe simuló, a rétegvonalakra merőleges tömegű és nyeregtetejű, oromfalas, egyszerű tömegű, vályogfalazatú présház, zsaluleveles, kétszárnyú, borított ács tokos ajtóval.</p> <p>Védendő településtörténeti és helyi építészeti emlék.</p> | | | |

| <b>Korrektíós javaslat</b> <p>Az épület felújított, - kisebb vízfelverődési, felvizesedési nyomoktól eltekintve - jó állapotú, esztétikus. A korábbi értékleltár ajánlása alapján az ajtó és deszkázat faszerkezeteit egységesen zöld mázolóval látták el, a csapadékvíz elvezetés az oromfal két oldalán történik.</p> <p>Az épület felújított, jó állapotú, jelen formában őrizendő meg.</p> | | | |

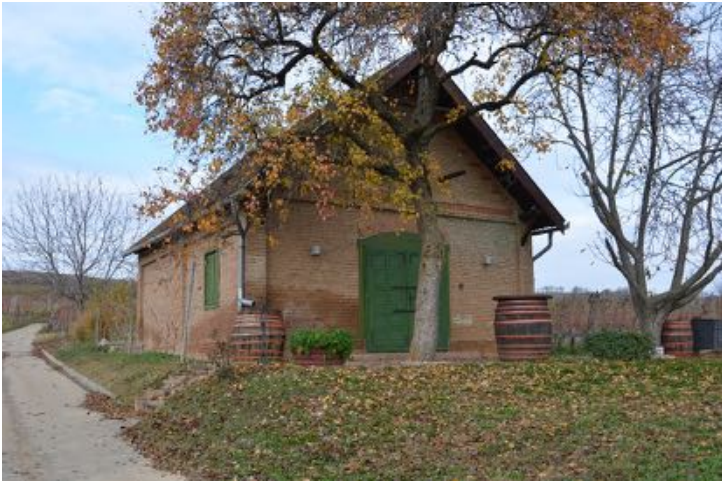
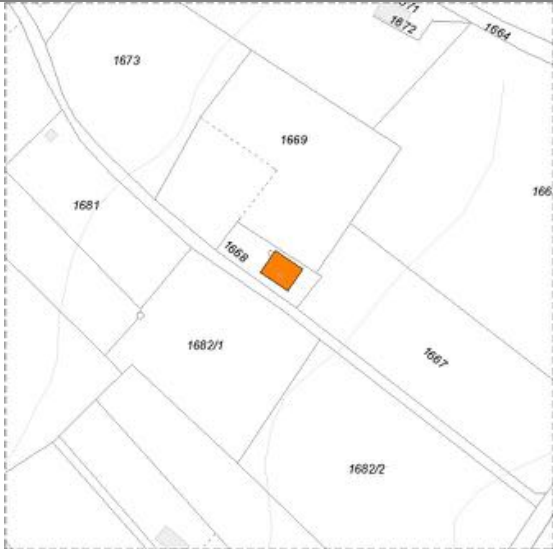
| <b>Védendő érték</b> <p>A dűlőúttal párhuzamosan telepített és az enyhe lejtőn a rétegvonalakra merőleges tömegű és nyeregtetejű, oromfalas, finom téglarchitektúrájú, karakteres présház a XX. század elején épült, a bejárat oldalán a tetősík és szelemenek túlnyúlásával. A gondos kőművesmunkával készült szőlőhegyi épület felülvilágítóval ellátott, ácsstokos, kétszárnyú zsalulevelesen képzett ajtóval együtt helyi építészeti értéként védendő.</p> | | | |

| <b>Korrektív javaslat</b> <p>Az épület állapota átlagos, megtartása érdekében rendszeres karbantartás szükséges. Funkcióváltás esetén feltétlenül a borturizmus szolgálatába állítandó.</p> | | | |

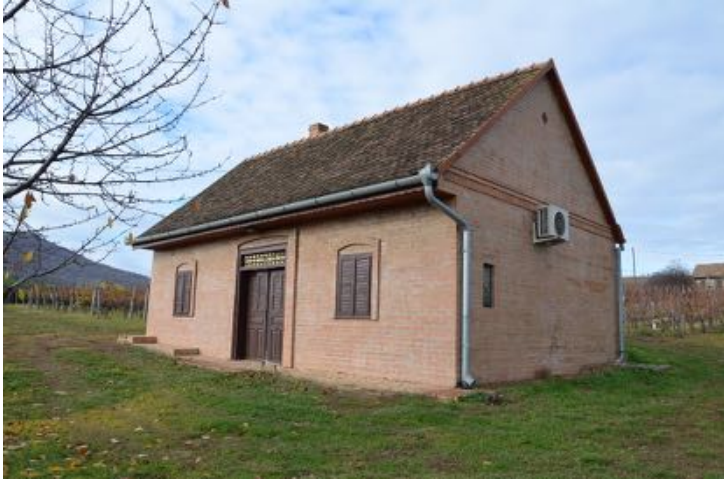
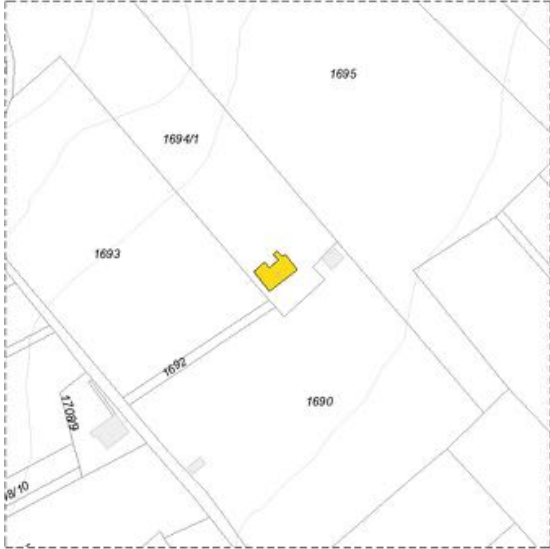
| 241. | Cím/Funkció | Helyrajzi szám | Védettség |
|---|---|---|---|
| <b>Védendő érték</b><br><p>Az enyhe lejtőre telepített keresztbe álló hosszanti tömegű, cserépfedésű nyeregtetős, oromfalas présház épület a XIX.-XX. század fordulója idejéből, borított ácsbokos felülvilágító, kétszárnyú, vésett és zsaluleveles kombinációjú ajtóval és zsalus ablakokkal, fölöttük teherhárító téglaboltövekkel. Védendő helyi építészeti érték.</p> | | | |

| 241. | Cím/Funkció | Helyrajzi szám | Védettség |
|---|---|---|---|
| <b>Korrektív javaslat</b><br><p>Az épület teljes körű felújításon esett át, jó állapotú, védettsége megtartandó. Az eredetileg simított-meszelt homlokzat helyett jelenleg nyerstégla felületekkel határolt. A nyílászáró szerkezeteket szépen helyreállították, a nyílások körül a síkból néhány centiméterrel kiemelt - a homlokzat nyerstégla anyagával szinkronban -, boltívben záródó keret látható. A tető hódfarkú anyagcseréppel fedett, az oromfal szegélyének és az ereszaljának faanyaga azonos felületkezelésű, az oromfalat kiforgatott, fogas téglasor tagolja. Zavaró elem az oromfali homlokzaton megjelenő gépészeti elem. A felújítás, mint építészeti beavatkozás végiggondolt, jól megfogalmazott, a környezetbe illeszkedő, mértéktartó.</p> | | | |

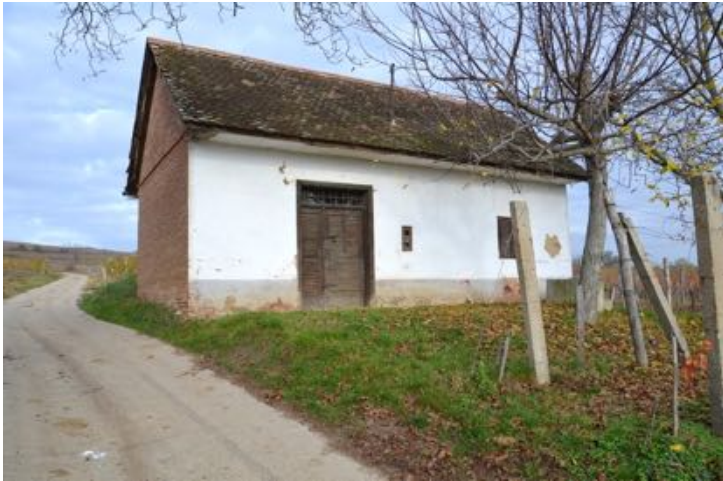
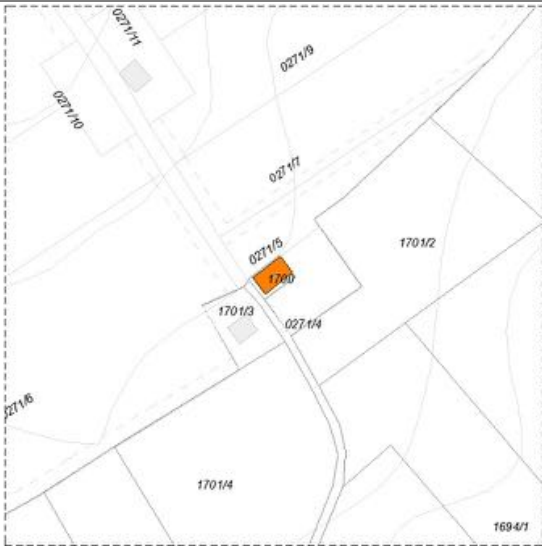
| <b>Védendő érték</b><br>A rétegvonalakkal párhuzamos tömegű, tájba simuló, cserépfedésű, nyeregtetős, oromfalas prэшáz, a lejtő felőli oldalon túlnyúló, nagy kiülésű eresszel, felülvilágító kétszárnyú fa ajtó és zsalus ablakkal. Védendő helyi építészeti értéket képvisel. | | | |

| <b>Korrekciós javaslat</b><br>Az épület állapota átlagos, megtartása érdekében rendszeres karbantartás szükséges. Jelen formában őrizendő meg. | | | |

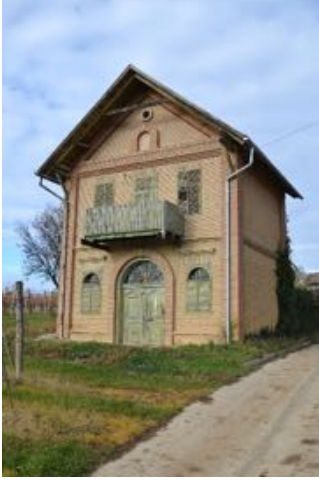
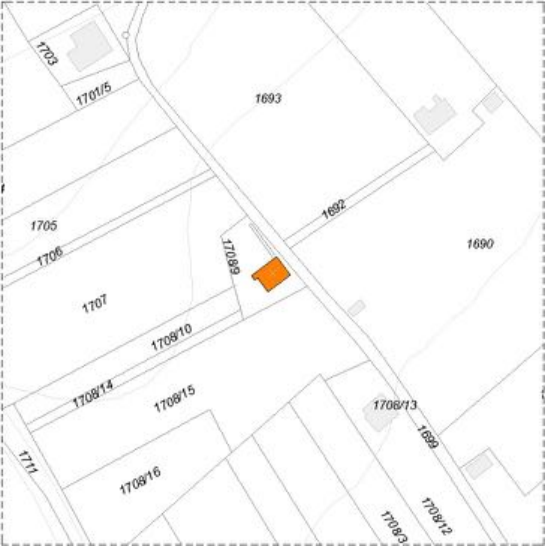
| 243. | Cím/Funkció | Helyrajzi szám | Védettség |
|---|---|---|---|
| <p><b>Védendő érték</b></p> <p>Az egykor nagyméretű, kétszintes borház délkeletre néző nyeregtetős megmaradt tömege csonkolt formában is idézi építtetőinek módosságát. A téglarchitektúrával képzett főhomlokzatot a jelentősen túlnyújtott tetősíkok árnyékvetése teszi plasztikussá. Az oromfal kör alakú téglakeretes szellőző ablaka alatt az íves forma is a tégladíszek hangsúlyozását segíti elő. A kiegyensúlyozott homlokzat részei a kiemelt téglafalsávok, a földszinti, szimmetrikusan elrendezett, íves lezárású ajtók, ablakok, az emeleti három zsalus nyílászáró is. Védendő helyi építészeti érték</p> | | | |

| 243. | Cím/Funkció | Helyrajzi szám | Védettség |
|---|---|---|---|
| <p><b>Korrektíós javaslat</b></p> <p>Az épület állapota átlagos, megtartása érdekében rendszeres karbantartás szükséges. Javasolt az épület korábban elbontott hátsó részének újjáépítése (??), az eredeti fotó alapján és a borturizmus céljaira történő hasznosítása.</p> | | | |

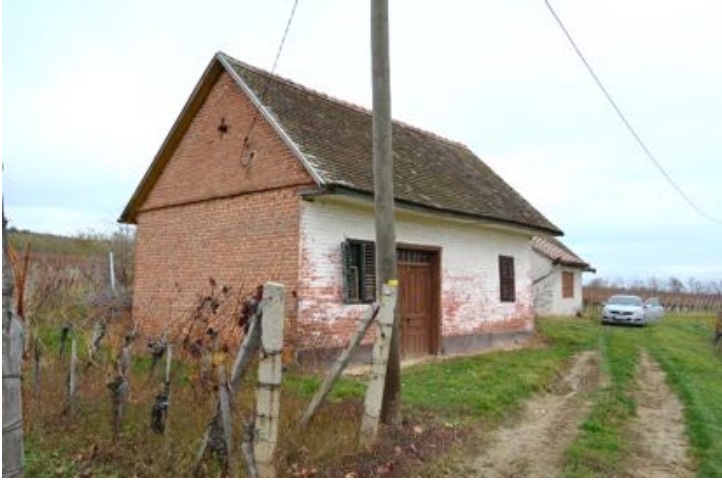
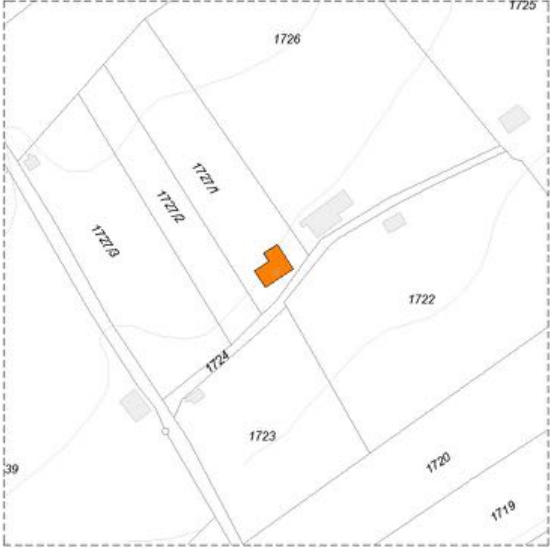
| 244. | Cím/Funkció | Helyrajzi szám | Védettség |
|---|---|---|---|
| <p><b>Védendő érték</b></p> <p>A rétegvonalakkal párhuzamos tömegű, tájba illő, cserépfedésű, nyeregtetős, ormfalas prэшáz a dűlőút felőli oldalon túlnyúló nagykiülésű eresszel, a felülvilágítás, kétszárnyú, vésett faajtóval és zsalus ablakkal. Védendő építészeti értéket képvisel.</p> | | | |

| 244. | Cím/Funkció | Helyrajzi szám | Védettség |
|---|---|---|---|
| <p><b>Korrektciós javaslat</b></p> <p>Az épület állapota átlagos, megtartása érdekében rendszeres karbantartás szükséges. Az épület rendszeres fehér meszelése mellett változatlan formában tartandó meg.</p> | | | |

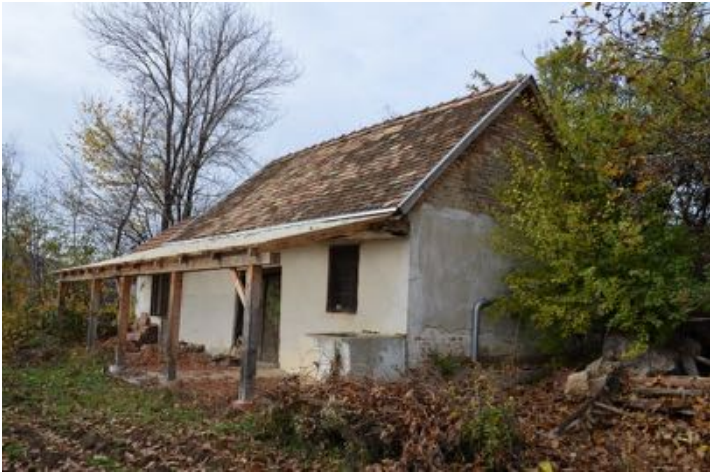
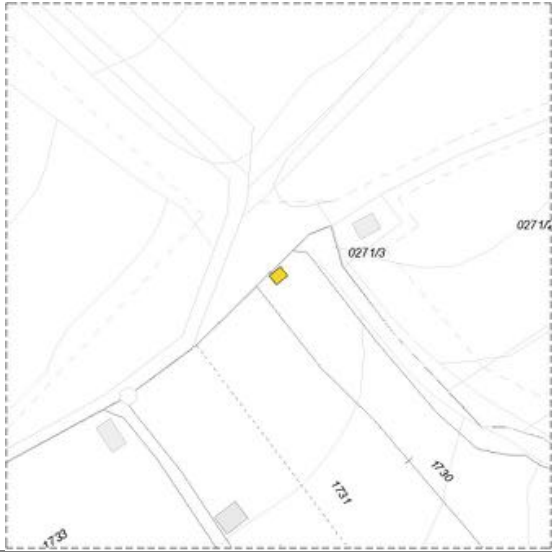
| 245. | Cím/Funkció | Helyrajzi szám | Védettség |
|---|---|---|---|
| <p><b>Védendő érték</b></p> <p>A rétegvonalakkal párhuzamos tömegű, tájba illeszkedő, cserépfedésű, nyeregtetős, oromfalas prэшáz kétszárnyú faajtóval és zsalus ablakokkal védendő építészeti értéket képvisel. Az épület jelenleg is felújítás alatt áll, melynek során a déli homlokzat elé faszerkezetű előtetőt csatoltak. A nyugati oldalon az eredeti tömeghez kapcsolódó, eltérő fedésű hozzáépítés látható.</p> | | | |

| 245. | Cím/Funkció | Helyrajzi szám | Védettség |
|---|---|---|---|
| <p><b>Korrekció javaslat</b></p> <p>Az épület felújítás alatt áll. Az épület állapota átlagos, megtartása érdekében rendszeres karbantartás szükséges.</p> | | | |

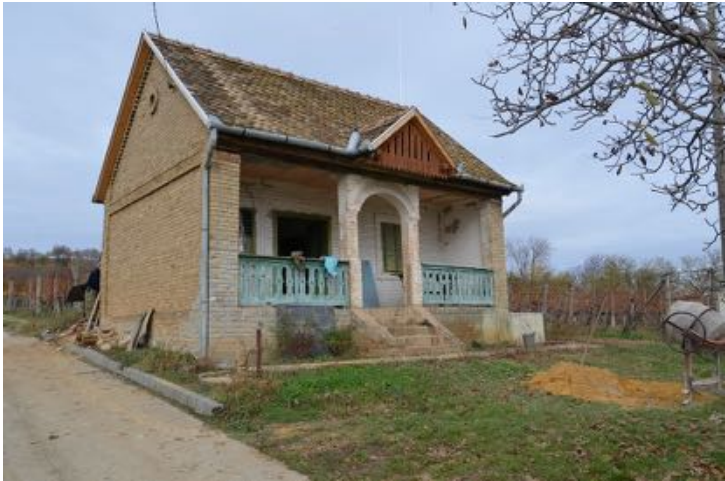
| <b>Védendő érték</b><br>A XX. század elején a tégl architektúra díszével készült, rétegvonalakkal párhuzamos tömegű nyeregtetős, oromfalas présház, amely szokatlan módon a lejtő felőli oldalon emelt lábazattal végigfutó tornáccal és rávezető tégl lépcsővel, és a lakóházakra jellemző íves tornácbejáróval fölötté faoromzatos fióktetővel épült.<br>Védendő helyi építészeti érték. | | | |

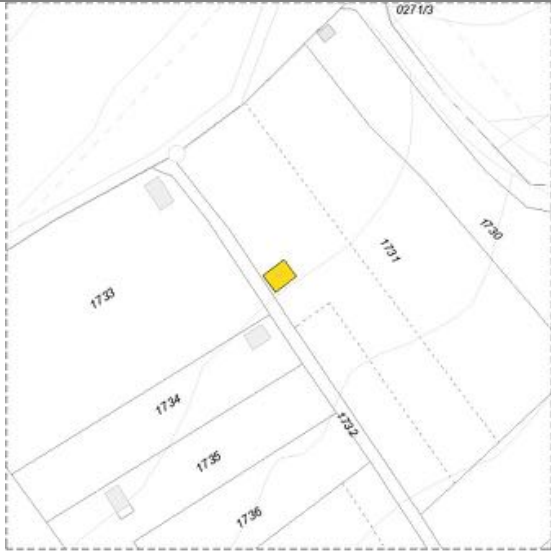
| <b>Korrekciós javaslat</b><br>Az épület felújítás alatt áll. Az épület állapota átlagos, megtartása érdekében rendszeres karbantartás szükséges.<br>Felújítása a tégladíszítések tagozatok valamint a nyílászárók megtartásával szükséges. | | | |

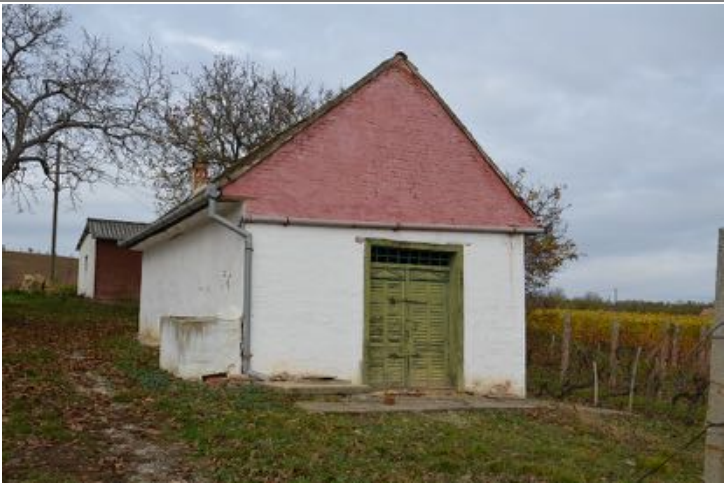
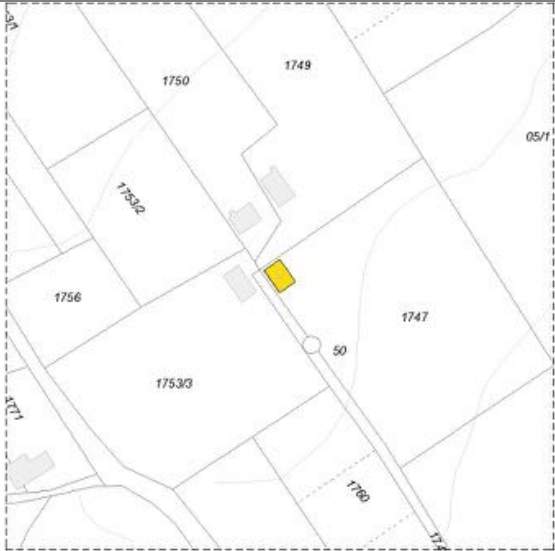
| 247. | Cím/Funkció | Helyrajzi szám | Védettség |
|---|---|---|---|
| <b>Védendő érték</b><br>A rétegvonalakra merőleges nyeregtetejű prэшáz egyszerű tömegével, felülvilágító, kétszárnyú fa ajtajával helyi építészeti érték. | | | |
| <b>Korrekciós javaslat</b><br>Az épület állapota átlagos, megtartása érdekében rendszeres karbantartás szükséges.<br>Az épület lejtő felőli homlokzatán, a ferde vonalban keresztülfutó esőcsatorna feletti szabálytalan oromfalmező piros festése helyett egységes fehér meszelés javasolt. | | | |

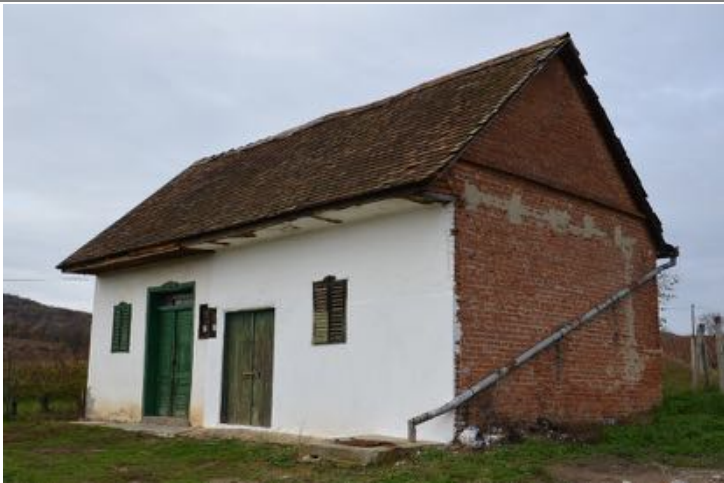
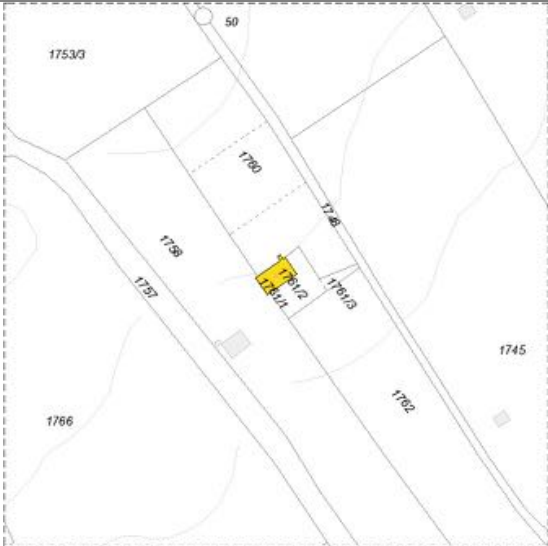
| <b>Védendő érték</b> <p>A rétegvonalakkal párhuzamos nyeregtetejű, a bejárat feletti széles ereszkiugrással épült présház egyszerű tömege, aszimmetrikus elhelyezésű, felülvilágítós, borított ácszokos, kétszárnyú fa ajtóval és díszített fatáblás ablakokkal helyi építészeti értéként védendő.</p> | | | |
| <b>Korrektíós javaslat</b> <p>Az épület állapota átlagos, megtartása érdekében rendszeres karbantartás szükséges. Javasolt a különböző színű nyílászárók felületkezelésének, valamint a (véltetően két tulajdonos által birtokolt épület) homlokzat meszelésének egységesítése. Felújítás esetén a helyi hagyományoknak megfelelően a fehér meszelésen kívül okker, zöld, vagy világos barna mázolás javasolt.</p> | | | |

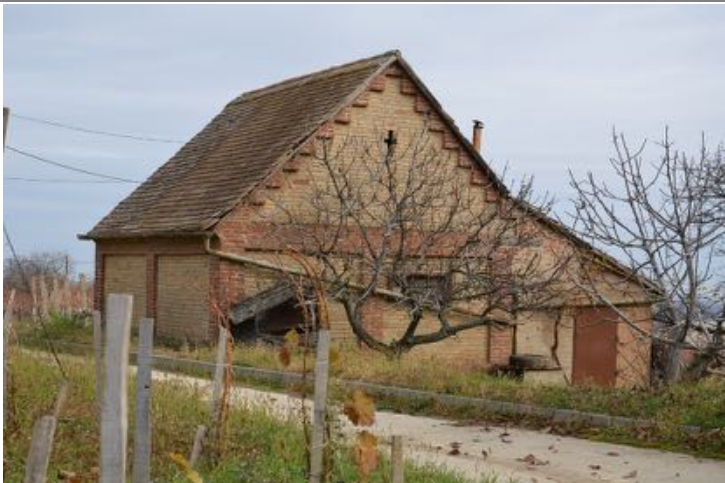
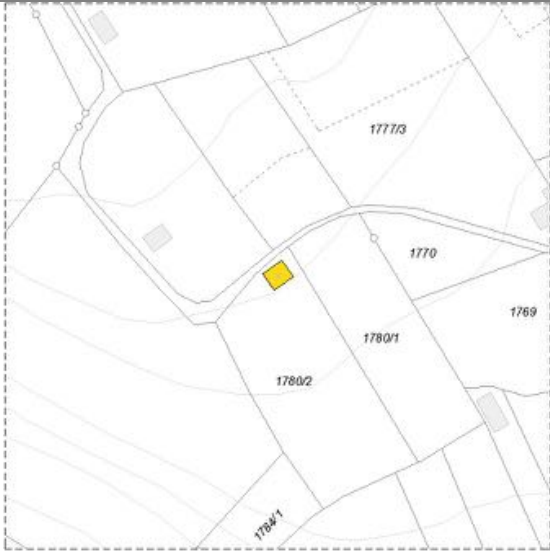
| 249. | Cím/Funkció | Helyrajzi szám | Védettség |
|---|---|---|---|
| <p><b>Védendő érték</b></p> <p>A XX. sz. elején határozott téglarchitektúra jelent meg a térségben, ennek egyik markáns változata ez a prэшáz. Helyi építészeti értékként védendő.</p> | | | |
| <p><b>Korrektíós javaslat</b></p> <p>Az épület állapota átlagos, megtartása érdekében rendszeres karbantartás szükséges. Felújítás során a tégl architektúra megőrzése mellett törekedni kell az utólag készült bővítmeny eltávolítására.</p> | | | |
