## Villány Város helyi védelem alatt álló építészeti elemeinek jegyzéke

## ÉRTÉKLELTÁR FELÜLVIZSGÁLAT

V I L L Á N Y

Készült: 2019

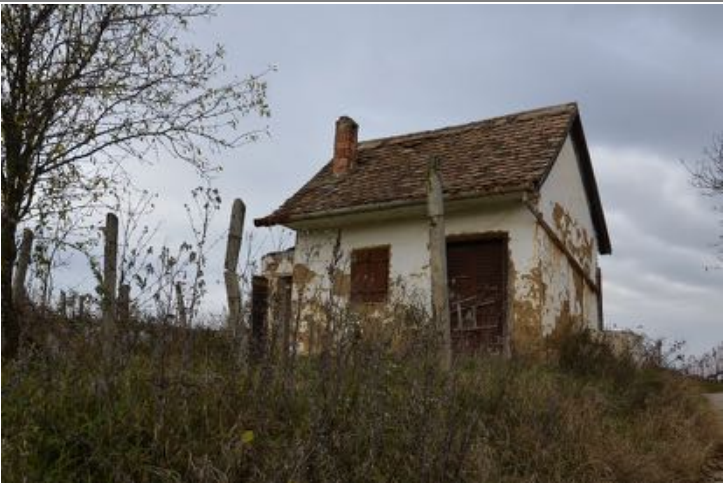
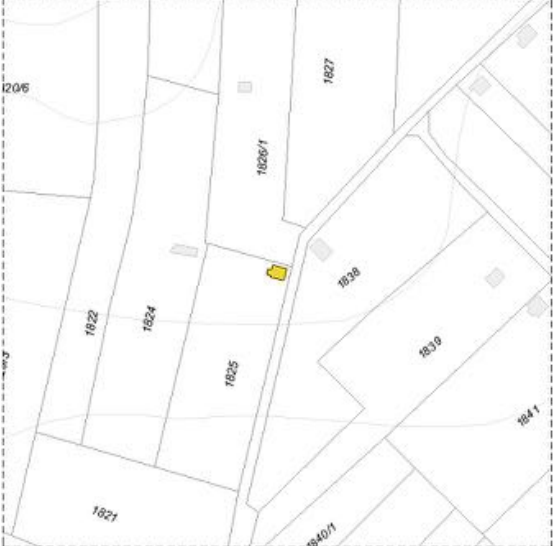
| 250. | Cím/Funkció | Helyrajzi szám | Védettség |

| 250. | Cím/Funkció | Helyrajzi szám | Védettség |
|---|---|---|---|
| <p><b>Védendő érték</b></p> <p>A kisméretű szőlőhegyi gazdasági épület egyszerű, cserépfedésű, túlnyújtott, nagykiülésű eresszel formázott tömege, nyílásrendje, nyílászárói helyi építészeti karaktert képviselő megtartandó értékek</p> | | | |
| <p><b>Korrekciós javaslat</b></p> <p>Az épület leromlott állapotú, felújítása szükséges.<br/>A meszeléssel egyidejű mázolásnál zöld vagy okker szín javasolt.</p> | | | |

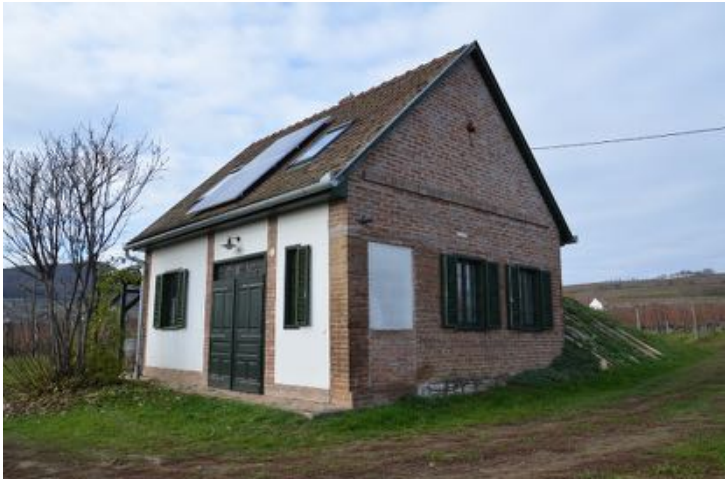
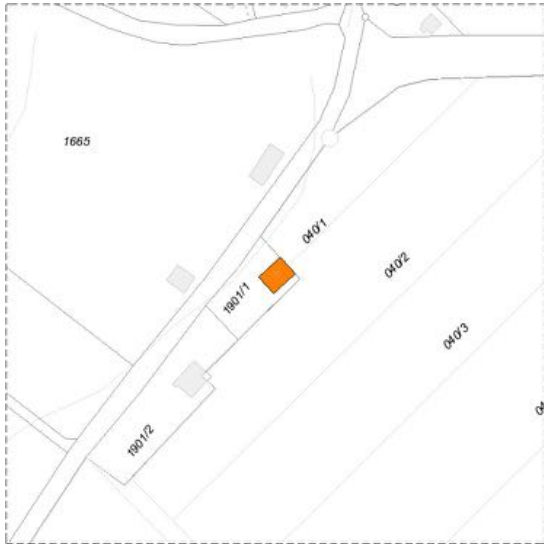
| <b>Védendő érték</b> <p>A XX. század első felében épült, jó tömegarányokat mutató, - egykori - pillértornácos, egyszerű tömegű présház a dűlőutakkal illetve a rétegvonalakkal párhuzamos, cserépfedésű nyeregtetővel, oromfallal épült. Bejáratát felülvilágító vésett kétszárnyú ajtó képezi. Az oromfalon megjelenő kereszt alakú szellőző helyi jellegzetesség. Helyi építészeti értéként védendő épület.</p> | | | |
| <b>Korrektíós javaslat</b> <p>Az épület teljes körű felújításon és átalakításon esett át, jó állapotú, védettsége megtartandó. A pilléres tornác - a meglévő pillérközök kitöltésével, egy további pillér sáv beiktatásával - beépítésre került, az eredeti nyílászárókat felújították, a frontra húzott homlokzatra helyezték át. Az oromfalra a többi nyílászáróval azonos kialakításban, zsalugáteres ablakok kerültek. A homlokzati felületképzés - meszelt és látszó téglaszakaszok - magán hordozza a beavatkozás okozta változások lenyomatait. A tetőfelületen elhelyezett ablakok kisméretűek, az összképet némileg rontja - az egyébként logikusan pozícionált - relatíve nagy napelem. Az átalakítás, mint építészeti beavatkozás végiggondolt, jól megfogalmazott, a környezetbe illeszkedő, mértéktartó.</p> | | | |

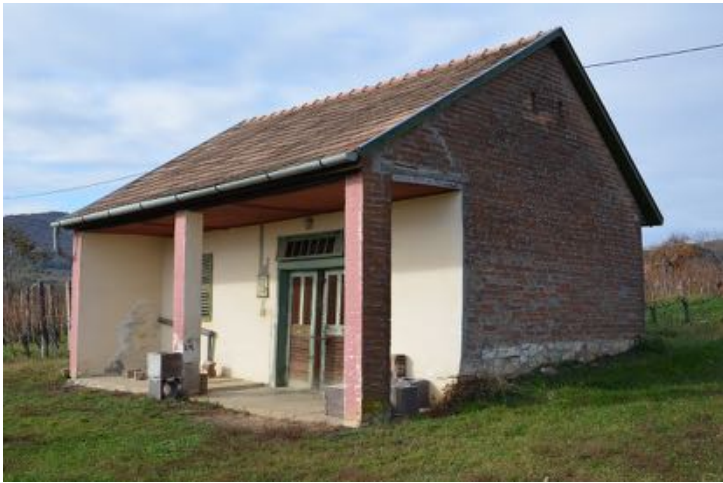
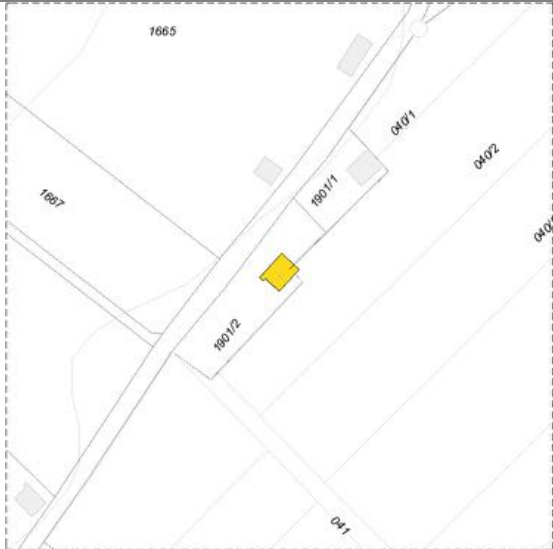
| <b>Védendő érték</b> <p>A rétegvonalakkal párhuzamos nyeregtetejű, cserépfedésű, egyenes záródásos tornácú XX. századi présház arányos, környezethez alkalmazkodó tömege, nyílásrendszere, nyílászárói helyi építészeti értéket képviselnek.</p> | | | |
| <b>Korrektíós javaslat</b> <p>Az épület állapota átlagos, megtartása érdekében rendszeres karbantartás szükséges. Felújítás esetén a pillérek nyerstéglaként való megjelenítése vagy a bejárati homlokzattal azonos fehér meszelése valamint a nyílászárók hagyományos egységes színre való mázolója javasolt. A tornác mennyezete nádazás utáni vakolása mesze- lése tovább javítaná az épület megjelenését.</p> | | | |

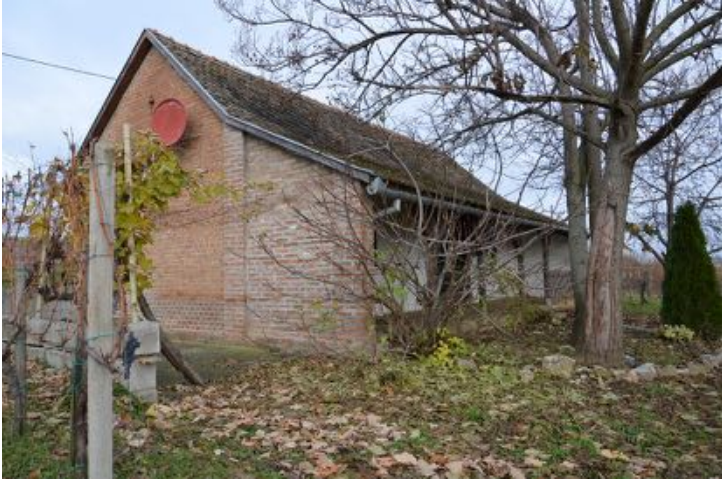
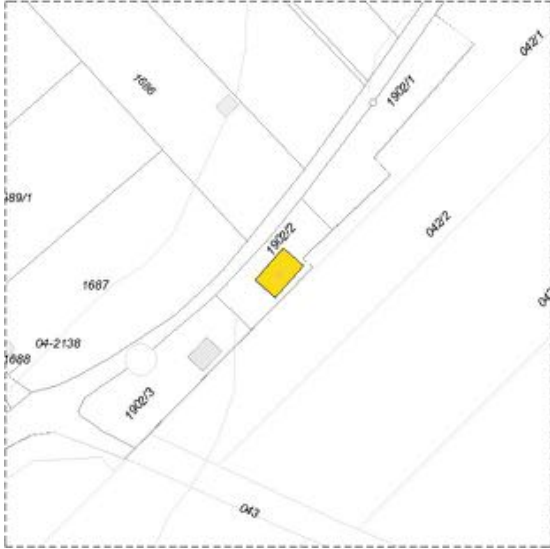
| 253. | Cím/Funkció | Helyrajzi szám | Védettség |

| 253. | Cím/Funkció | Helyrajzi szám | Védettség |
|---|---|---|---|
| <b>Védendő érték</b><br>A táji jelentőségű présház-együttes eleme tömegével, telepítésével, anyaghasználatával formaalkotásával illeszkedik szomszédjaihoz.<br>Védendő helyi érték. | | | |
| <b>Korrekciós javaslat</b><br>Az épület jó állapotú.<br>Az épület tömegét megbontó bővítés eltávolítása szükséges, a hagyományos homlokzat visszaépítésével. | | | |

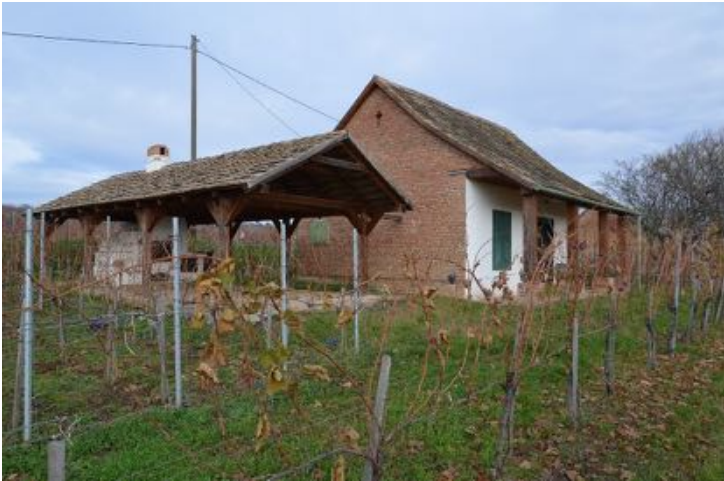
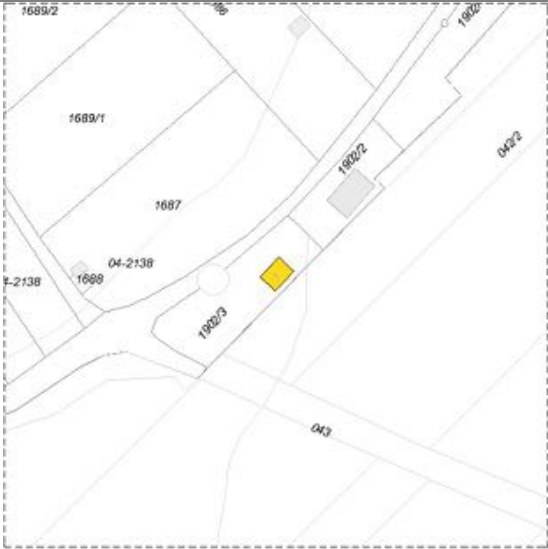
| <b>Védendő érték</b> <p>Jellegzetes szőlőhegyi épületforma a rétegvonalakhoz és a dűlőúthoz hosszanti tömeggel igazodó, nyeregtetős, oromfalas, cserépfedésű prэшáz, amelynek végfalai vakolatlan, nyerstégla felületűek és megjelenik az oromfalakon a kereszt alakú padlásszellőző. A bejárat fölé kinyúló széles ereszt, későbbi meghosszabbításával létrejött tornácot faoszlopokkal támasztották alá. A felülvilágítás kétszárnyú faajtó és az álló ablak teszi teljessé a környezetébe illeszkedő prэшáz homlokzatát. Védendő helyi érték.</p> | | | |
| <b>Korrekciós javaslat</b> <p>Az épület felújított, jó állapotú, jelen formában őrizendő meg.</p> <p>Nyugati oldala mellett a sorból kibillentett, az épülettömegre merőleges tengelyű, önálló, faváz szerkezetű, nyeregtetős lefedés készült, fehérre meszelt kemencével. A „bővítés” mértéktartó, nem hivatkozható, anyaghasználata, léptéke az épülettel összhangban van.</p> | | | |
