# ÉRTÉKKATASZTER

ÉRD MEGYEI JOGÚ VÁROS  
HELYI ÉRTÉKVÉDELMI KATASZTERE

## ÉPÜLET KATASZTER

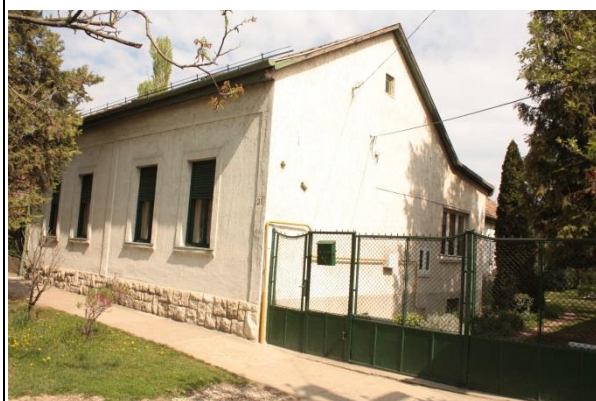
| Műszaki állapot | Védendő érték | Megjegyzés, javaslat |
|---|---|---|
| Az épület nagy rész jó, lakói<br>gondoskodnak az épület<br>értékeinek megőrzéséről. | | A felvétel ideje: 2017.04.10. |

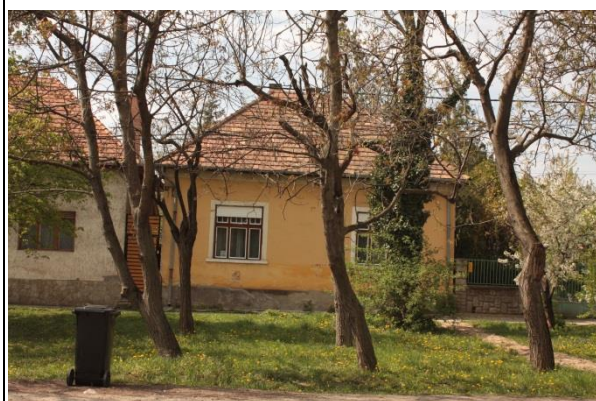
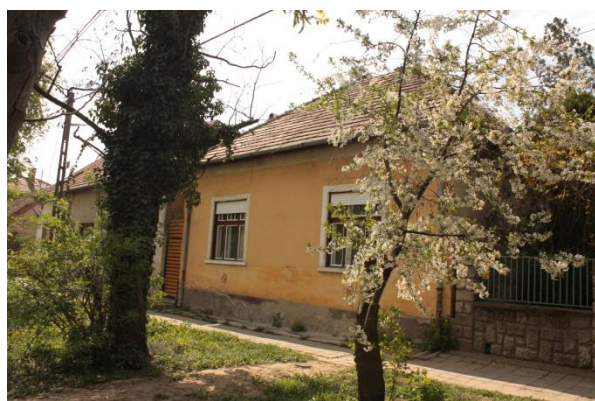
| Sorszám | Hrsz. | Cím | Funkció | Védettség | Javasolt védettség |
|---|---|---|---|---|---|
| 2. | 22759 | Alsó utca 34. | lakó | nincs | helyi egyedi védelem |

| Műszaki állapot | Védendő érték | Megjegyzés, javaslat |
|---|---|---|
| Az épület nagy része jó, a homlokzaton kisebb hibák láthatóak. | | A felvétel ideje: 2017.04.10. |

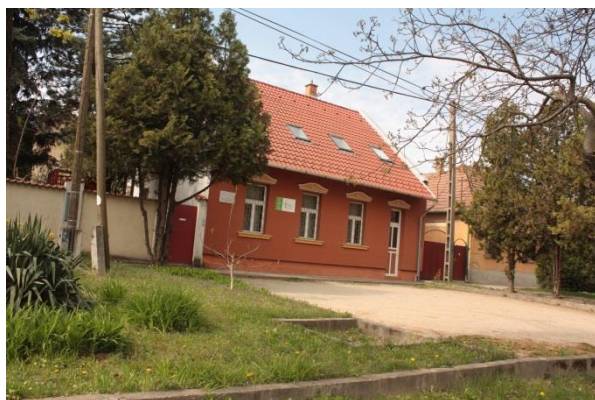
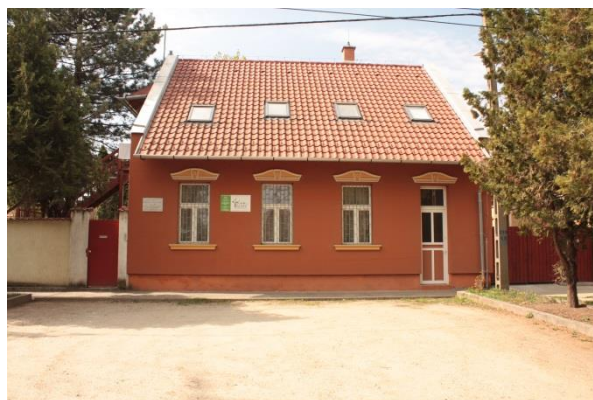
| Sorszám | Hrsz. | Cím | Funkció | Védettség | Javasolt védettség |
|---|---|---|---|---|---|
| 3. | 22776/2 | Alsó utca 52. | gyermek-szolgálat | nincs | helyi egyedi védelem |

| Műszaki állapot | Védendő érték | Megjegyzés, javaslat |
|---|---|---|
| Az épület nagy része jó, felújított. | Tömege, ablakai, homlokzati kialakítása. | A felvétel ideje: 2017.04.10. |

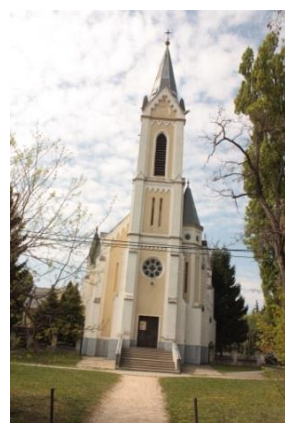
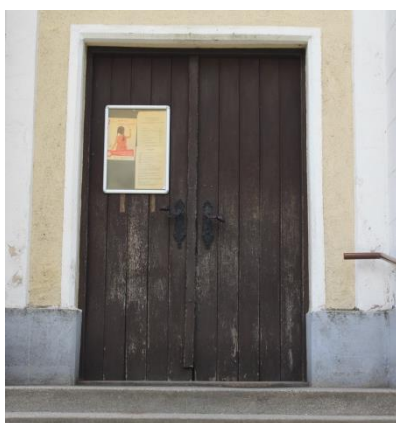
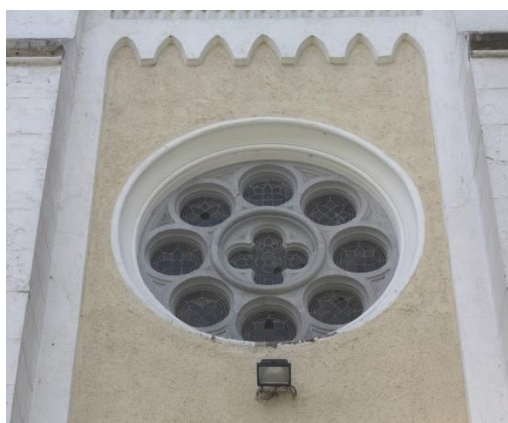
| Sorszám | Hrsz. | Cím | Funkció | Védettség | Javasolt védettség |
|---|---|---|---|---|---|
| 4. | 22778/2 | Alsó utca 56. | templom | nincs | helyi egyedi védelem |

| Műszaki állapot | Védendő érték | Megjegyzés, javaslat |
|---|---|---|
| Az épület nagy része jó. | Az épület tömege, homlokzati díszítése, ablakai. | A felvétel ideje: 2017.04.10. |

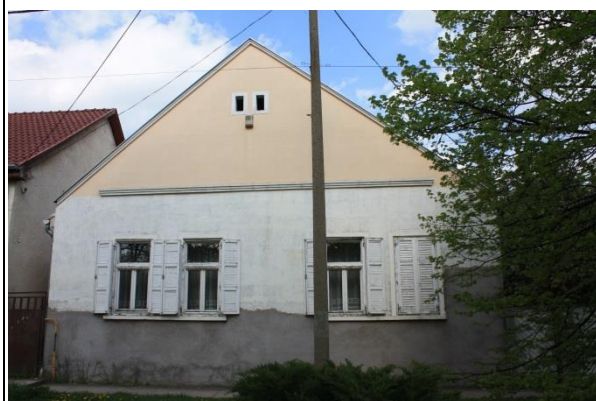
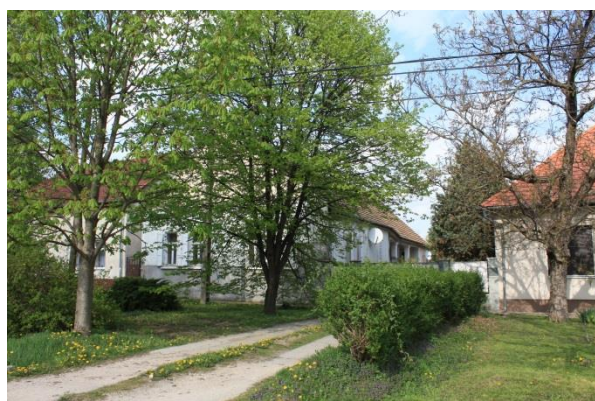
| Sorszám | Hrsz. | Cím | Funkció | Védettség | Javasolt védettség |
|---|---|---|---|---|---|
| 5. | 22617/1 | Alsó utca 69. | lakó | nincs | helyi egyedi védelem |

| Műszaki állapot | Védendő érték | Megjegyzés, javaslat |
|---|---|---|
| Az épület nagy része jó, a vakolat<br>festése hiányos. | | A felvétel ideje: 2017.04.10.<br><br>Az ablakok rossz állapotban vannak,<br>eredetiségüket megőrizve felújításuk<br>javasolt. |

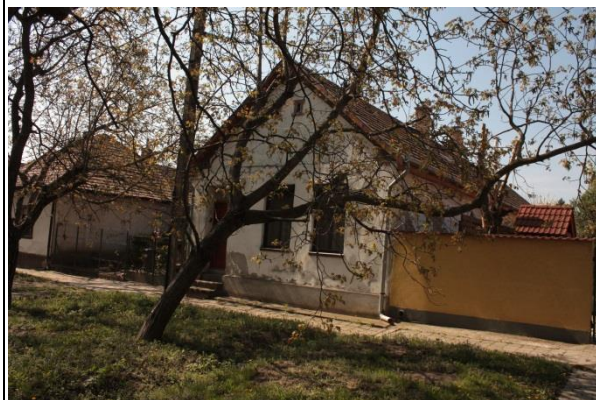
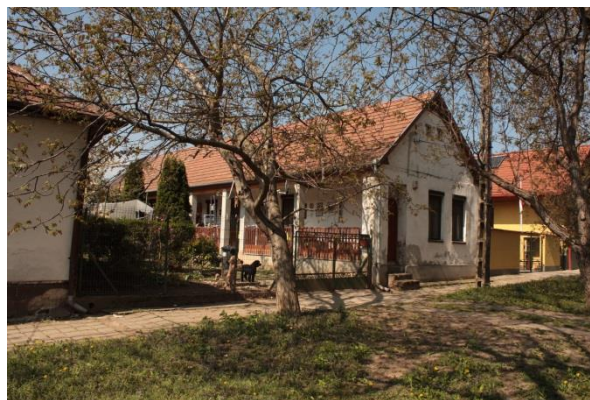
| Sorszám | Hrsz. | Cím | Funkció | Védettség | Javasolt védettség |
|---|---|---|---|---|---|
| 6. | 22826 | Alsó utca 88. | lakó | nincs | helyi egyedi védelem |

| Műszaki állapot | Védendő érték | Megjegyzés, javaslat |
|---|---|---|
| Az épület nagy része jó. | Tömege, arányai, tornácos kialakítása, nyílászárói; hagyományos formavilága | A felvétel ideje: 2017.04.10. |

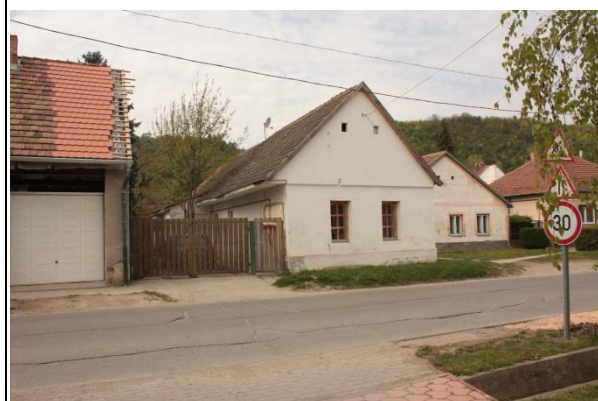
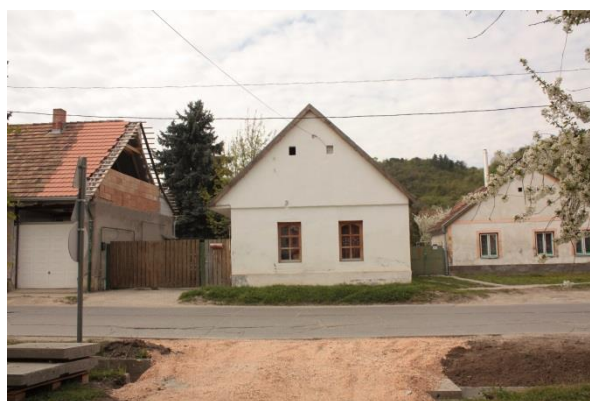
| Sorszám | Hrsz. | Cím | Funkció | Védettség | Javasolt védettség |
|---|---|---|---|---|---|
| 12. | 23990 | Fő utca 58. | lakó | nincs | helyi egyedi védelem |

| Műszaki állapot | Védendő érték | Megjegyzés, javaslat |
|---|---|---|
| Az épület nagy része jó állapotú, elmúlt években felújított. | | A felvétel ideje: 2017.04.10. |

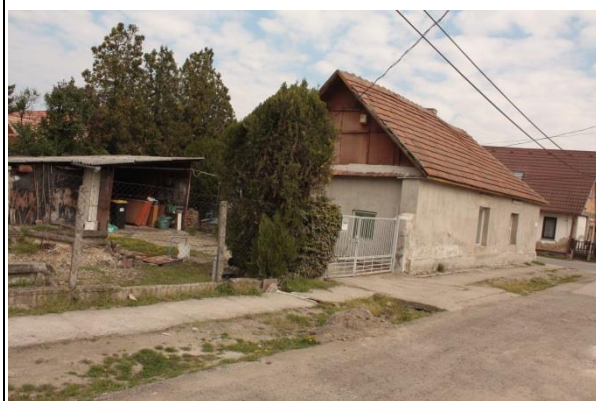
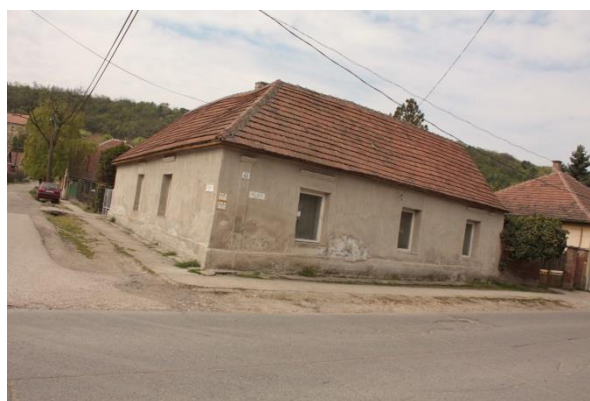
| Sorszám | Hrsz. | Cím | Funkció | Védettség | Javasolt védettség |
|---|---|---|---|---|---|
| 13. | 23987 | Fő utca 66. | lakó | nincs | - |

| Műszaki állapot | Védendő érték | Megjegyzés, javaslat |
|---|---|---|
| Az épület nagy része átlagos,<br>környezete rendezetlen. | Hagyományos tömege,<br>léptéke a homlokzati<br>díszítések. | A felvétel ideje: 2017.04.10. |

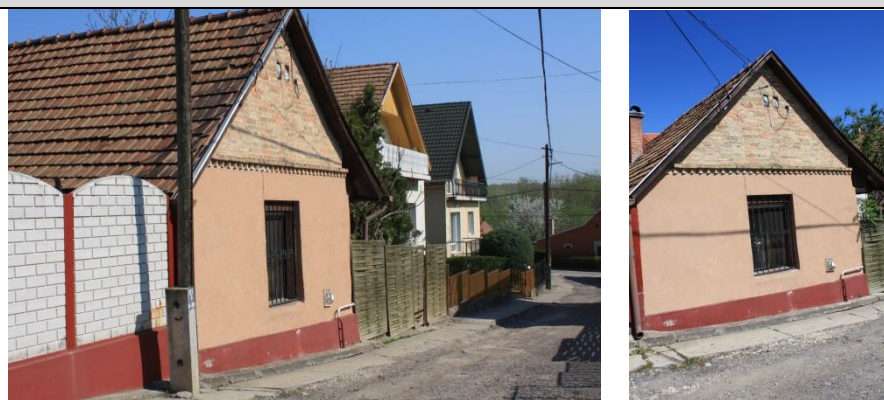
| Sorszám | Hrsz. | Cím | Funkció | Védettség | Javasolt védettség |
|---|---|---|---|---|---|
| 14. | 24503 | Gereblye utca 2/c | lakó | nincs | helyi egyedi védelem |

| Műszaki állapot | Védendő érték | Megjegyzés, javaslat |
|---|---|---|
| Az épület nagy része rossz állapotú. | | A felvétel ideje: 2017.04.03.<br><br>Az épület tömegalakításában és a szomszédos épülettel (24502 hrsz.) alkot településképi karaktert. |

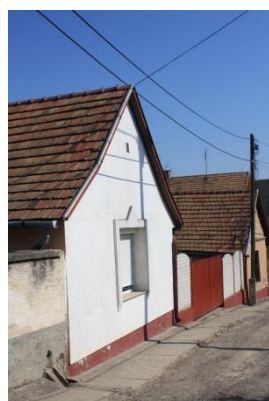
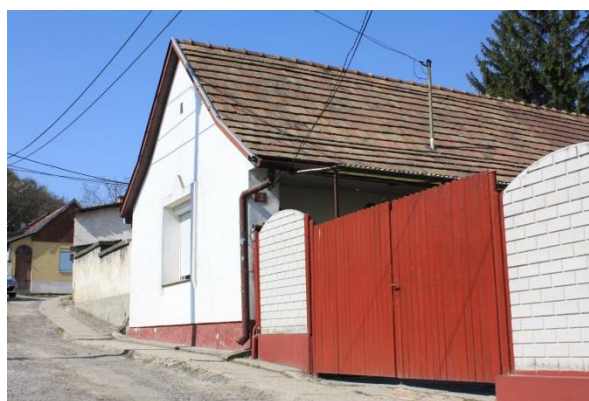
| Sorszám | Hrsz. | Cím | Funkció | Védettség | Javasolt védetség |
|---|---|---|---|---|---|
| 15. | 24502 | Gereblye utca 3 | lakó | nincs | helyi egyedi védelem |

| Műszaki állapot | Védendő érték | Megjegyzés, javaslat |
|---|---|---|
| Az épület nagy része jó állapotú. | | <p>A felvétel ideje: 2017.04.03.</p> <p>Az épület tömegalakításában és a szomszédos épülettel (24503 hrsz.) alkot településképi karaktert.</p> |

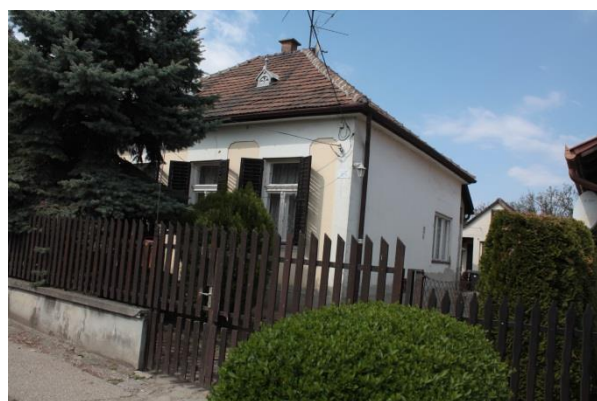
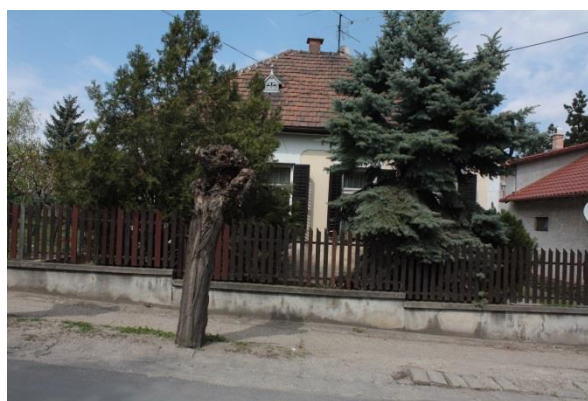
| Sorszám | Hrsz. | Cím | Funkció | Védettség | Javasolt védettség |
|---|---|---|---|---|---|
| 17. | 19228 | Hivatalnok utca 32/a | lakó | nincs | helyi egyedi védelem |

| Műszaki állapot | Védendő érték | Megjegyzés, javaslat |
|---|---|---|
| Az épület nagy része jó, lakói ügyelnek az épület értékeinek megtartására. | | A felvétel ideje: 2017.04.10. |

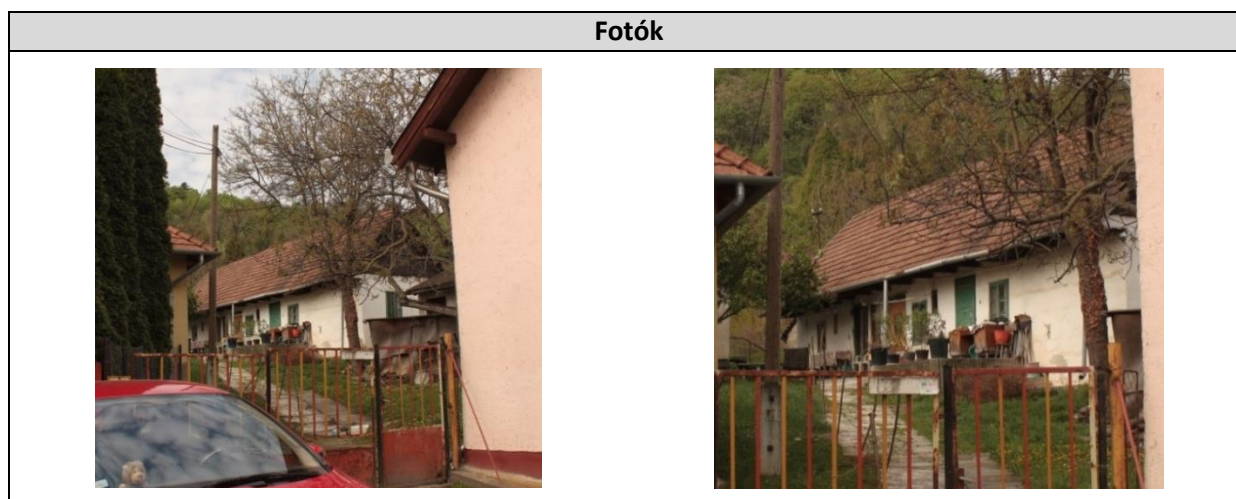
| Sorszám | Hrsz. | Cím | Funkció | Védettség | Javasolt védelem |
|---|---|---|---|---|---|
| 19. | 24041 | Iskola köz 1. | lakó | nincs | helyi egyedi védelem |

| Műszaki állapot | Védendő érték | Megjegyzés, javaslat |
|---|---|---|
| Az épület műszaki állapota leromló, beázások láthatóak a homlokzaton, a vakolat omladozik. | | A felvétel ideje: 2017.04.10. |

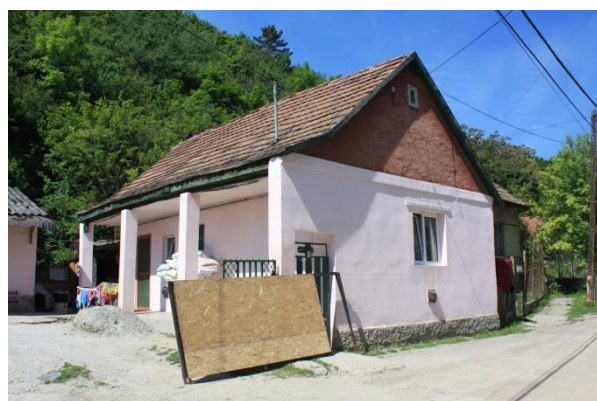
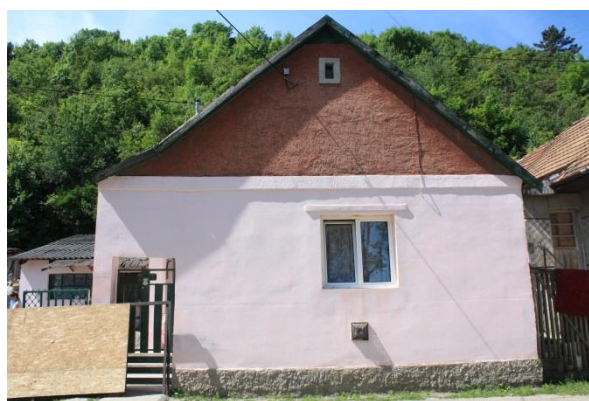
| Sorszám | Hrsz. | Cím | Funkció | Védettség | Javasolt védettség |
|---|---|---|---|---|---|
| 20. | 23935 | Járom utca 26 | lakó | nincs | helyi egyedi védelem |

| Műszaki állapot | Védendő érték | Megjegyzés, javaslat |
|---|---|---|
| Az épület műszaki állapota átlagos. | Tömege arányai, valamint a tornácos kialakítása. | A felvétel ideje: 2017.05.11.<br><br>A telken új lakóházat építenek. |

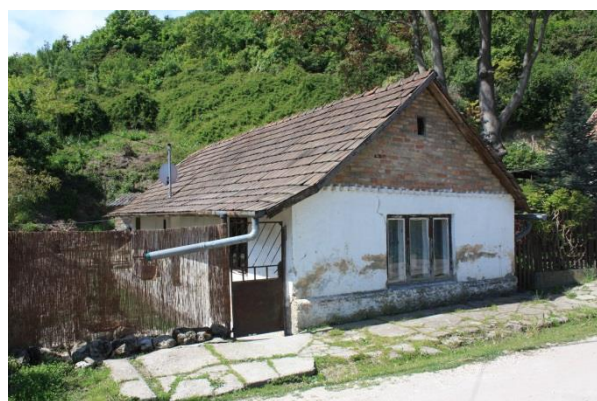
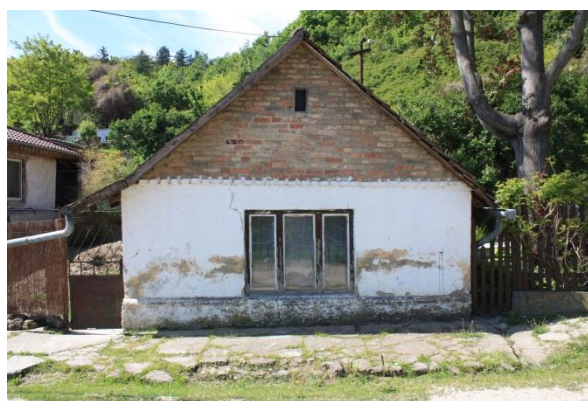
| Sorszám | Hrsz. | Cím | Funkció | Védettség | Javasolt védettség |
|---|---|---|---|---|---|
| 21. | 23942 | Járom utca 33. | lakó | nincs | helyi egyedi védelem |

| Műszaki állapot | Védendő érték | Megjegyzés, javaslat |
|---|---|---|
| Az épület műszaki állapota rossz, vakolata hullik. | Tömege, arányai, valamint a homlokzat téglá díszítései. | A felvétel ideje: 2017.05.11. |

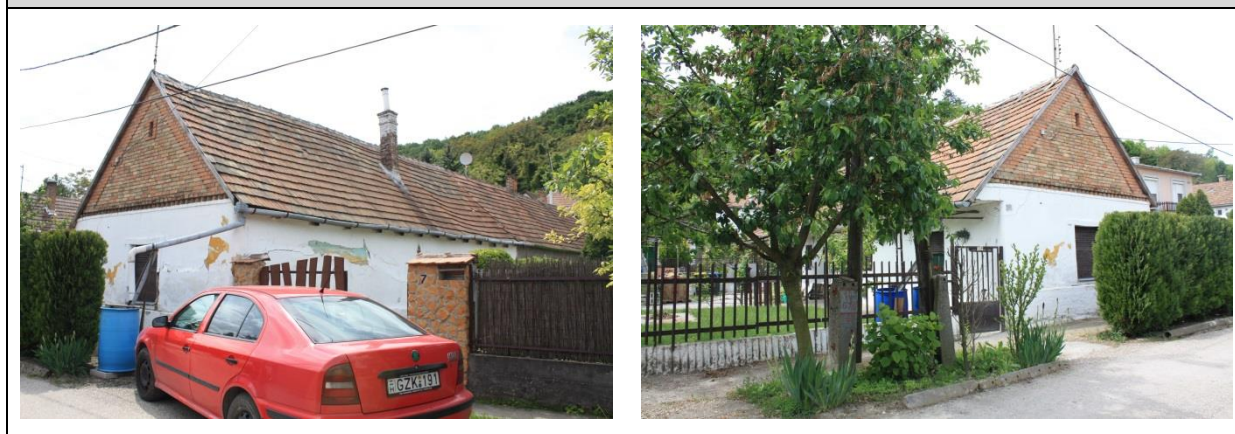
| Sorszám | Hrsz. | Cím | Funkció | Védettség | Javasolt védettség |
|---|---|---|---|---|---|
| 22. | 24063 | Kantár köz 8. | lakó | nincs | helyi egyedi védelem |

| Műszaki állapot | Védendő érték | Megjegyzés, javaslat |
|---|---|---|
| Az épület műszaki állapota átlagos, homlokzaton a vakolat omlik. | Tömege, arányai, valamint a homlokzaton a tégladísztés. | A felvétel ideje: 2017.05.11. |

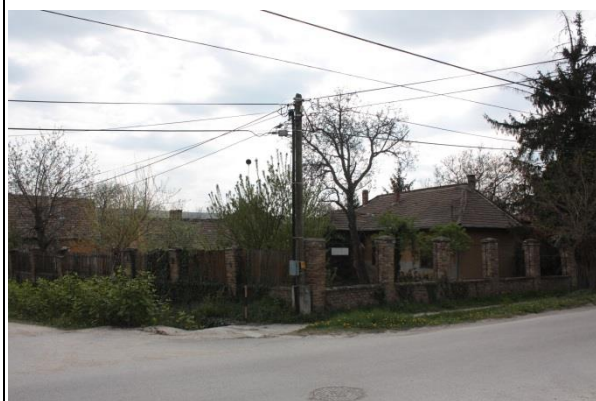
| Sorszám | Hrsz. | Cím | Funkció | Védettség | Javasolt védettség |
|---|---|---|---|---|---|
| 23. | 21520 | Mária utca 44. | lakó<br>üres | nincs | helyi egyedi<br>védelem |

| Műszaki állapot | Védendő érték | Megjegyzés, javaslat |
|---|---|---|
| Az épület műszaki állapota<br>leromló, a vakolat több helyen<br>leomlott, a kerítés állapota rossz. | | A felvétel ideje: 2017.04.10. |

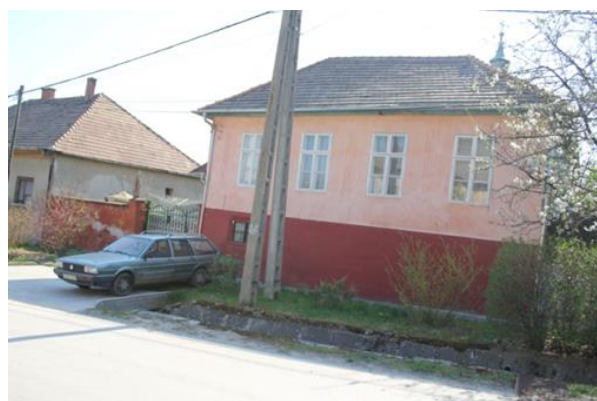
| Sorszám | Hrsz. | Cím | Funkció | Védettség | Javasolt védettség |
|---|---|---|---|---|---|
| 27. | 24475 | Római út 25. | lakó | nincs | helyi egyedi védelem |

| Műszaki állapot | Védendő érték | Megjegyzés, javaslat |
|---|---|---|
| Az épület nagy része jó, vakolat hiányok láthatóak a homlokzaton és a lábazaton. | | A felvétel ideje: 2017.04.03. |

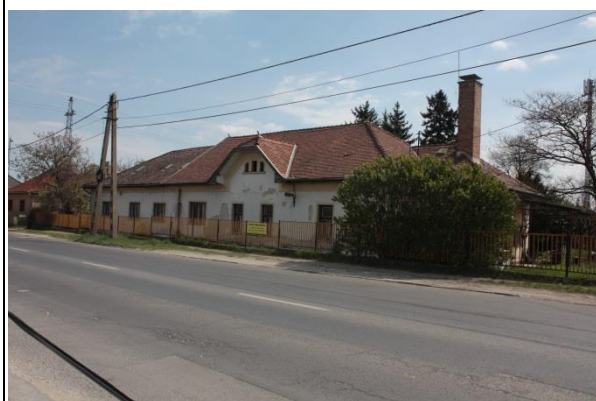
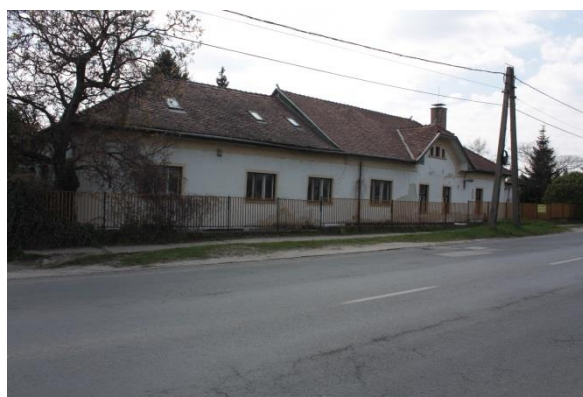
| Sorszám | Hrsz. | Cím | Funkció | Védettség | Javasolt védettség |
|---|---|---|---|---|---|
| 30. | 18796/9 | Velencei út 29. | üres | nincs | helyi egyedi védelem |

| Műszaki állapot | Védendő érték | Megjegyzés, javaslat |
|---|---|---|
| Az épület nagy része rossz. A homlokzatról a vakolat több helyen hiányzik. | | A felvétel ideje: 2017.04.10. |

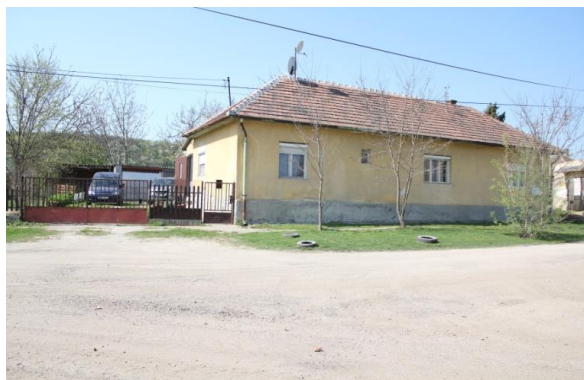
| Sorszám | Hrsz. | Cím | Funkció | Védettség | Javasolt védettség |
|---|---|---|---|---|---|
| 31. | 24392/1 | Vető utca 1/a. | lakó | nincs | helyi egyedi védelem |

| Műszaki állapot | Védendő érték | Megjegyzés, javaslat |
|---|---|---|
| Az épület nagy része jó,<br>repedések vakolathiányok<br>láthatóak. | A Hamzsabég tér<br>térfalait képi | A felvétel ideje: 2017.04.03. |

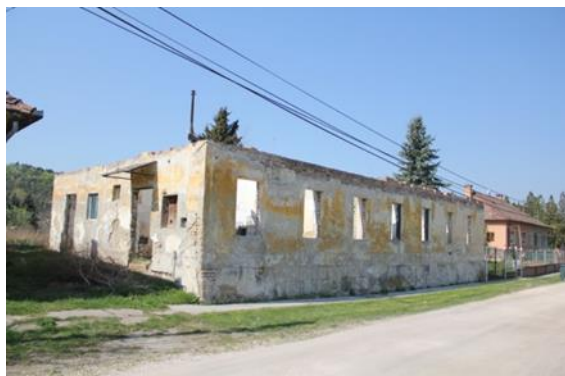
| Sorszám | Hrsz. | Cím | Funkció | Védettség | Javasolt védettség |
|---|---|---|---|---|---|
| 32. | 24381 | Vető utca 1/b. | üres | nincs | - |

| Műszaki állapot | Védendő érték | Megjegyzés, javaslat |
|---|---|---|
| Az épület falai állnak, tető,<br>nyílászáró nincs. | A Hamzsabég tér<br>térfalait képi,<br>tömegében,<br>megjelenésében képez<br>értéket. | A felvétel ideje: 2017.04.03. |

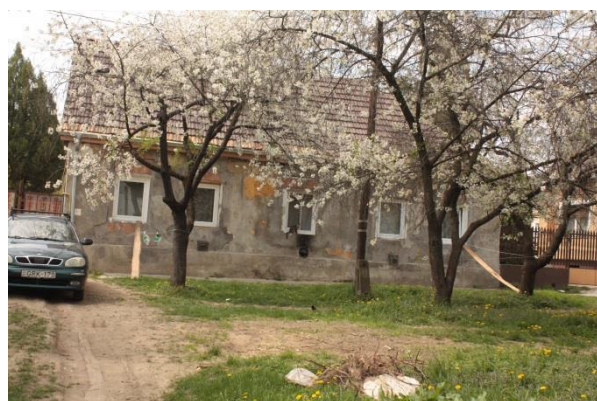
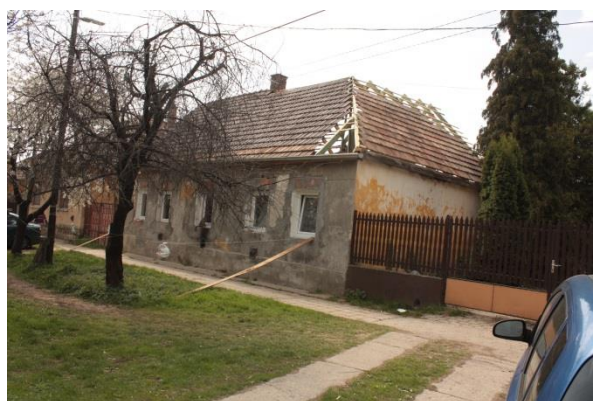
| Sorszám | Hrsz. | Cím | Funkció | Védettség | Javasolt védettség |
|---|---|---|---|---|---|
| 3. | 22746 | Alsó utca 24. | lakó | helyi egyedi védelem | - |

| Műszaki állapot | Védendő érték | Megjegyzés, javaslat |
|---|---|---|
| Felújítás alatt. | Az épület tömege és arányai | A felvétel ideje: 2017.04.10.<br><br>A régi ablakok T-osztásúak voltak, díszítettek, belül zsalugáterek, a csere miatt az épület veszített értékéből. |

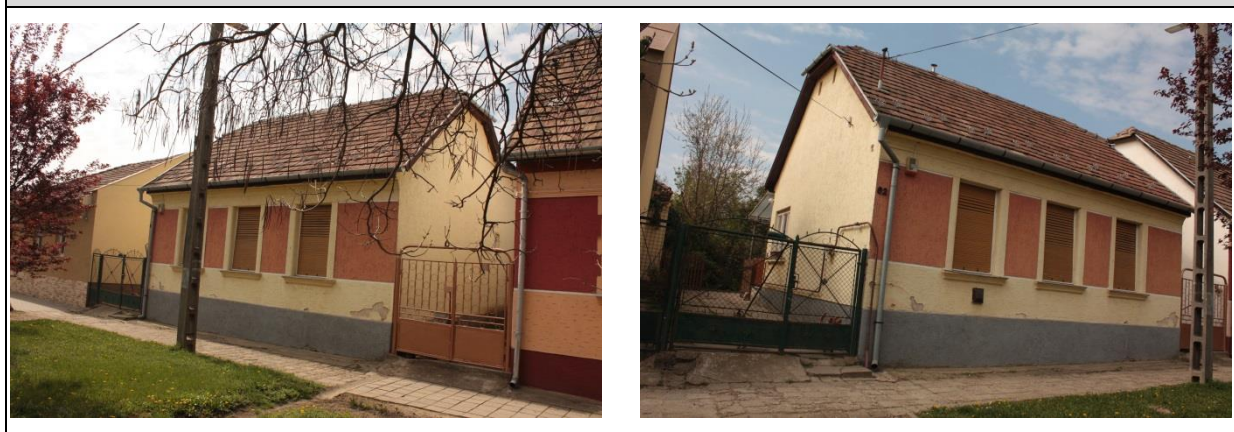
| Műszaki állapot | Védendő érték | Megjegyzés, javaslat |
|---|---|---|
| Az épület nagy része jó, a homlokzaton a vakolat helyenként omladozik. | Tömege, három tengelyes homlokzat, nyílászárói | A felvétel ideje: 2017.04.10. |

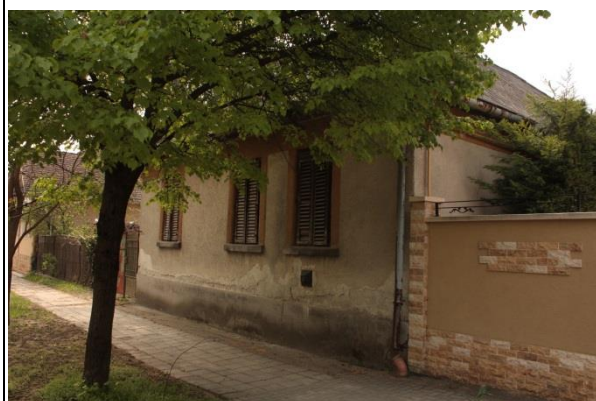
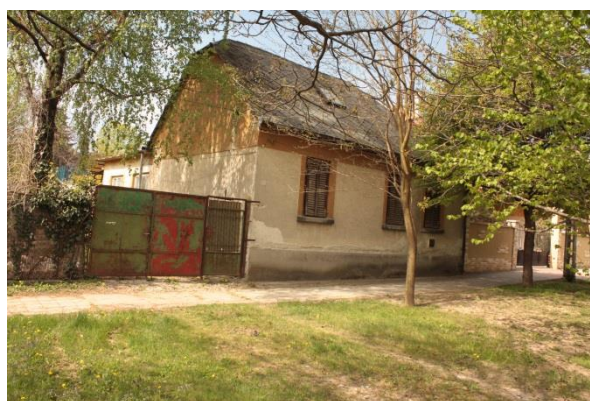
| Sorszám | Hrsz. | Cím | Funkció | Védettség | Javasolt védettség |
|---|---|---|---|---|---|
| 8. | 22791 | Alsó utca 66. | lakó | helyi egyedi védelem | - |

| Műszaki állapot | Védendő érték | Megjegyzés, javaslat |
|---|---|---|
| Az épület nagy része jó, a homlokzaton beázások, vakolat hibák találhatók. | Tömegem, formavilága, háromtengelyes homlokzat nyílászárói | A felvétel ideje: 2017.04.10. |

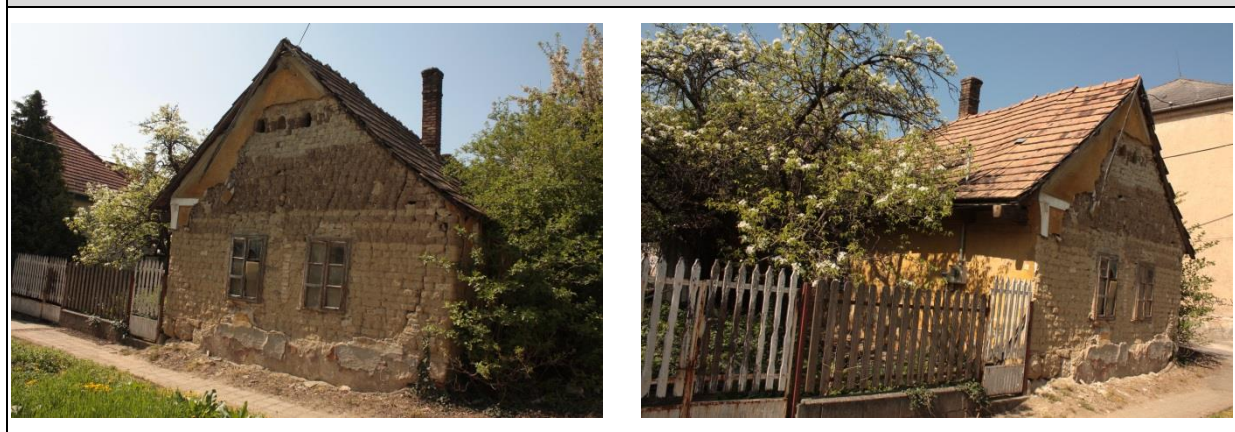
| Sorszám | Hrsz. | Cím | Funkció | Védettség | Javasolt védettség |
|---|---|---|---|---|---|
| 9. | 22821 | Alsó utca 82. | lakó<br>üres | helyi egyedi<br>védelem | - |

| Műszaki állapot | Védendő érték | Megjegyzés, javaslat |
|---|---|---|
| Az épület nagy része rossz,<br>leromló állapotú. | Aránya, tömege,<br>homlokzati kialakítása,<br>ablakai | A felvétel ideje: 2017.04.10. |

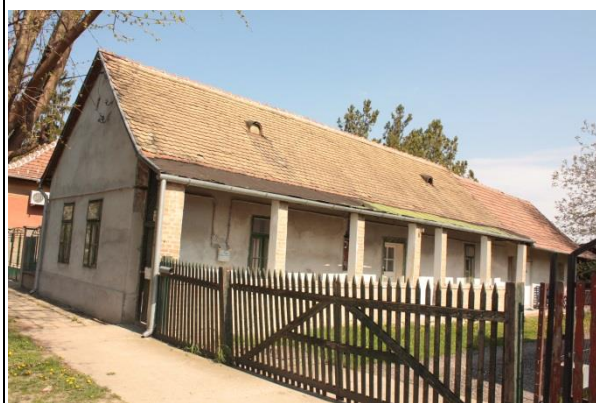
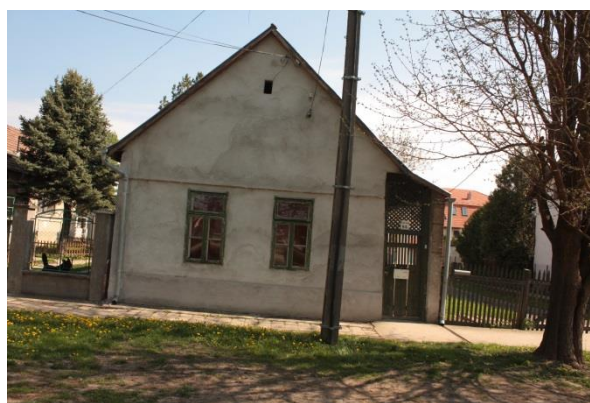
| Sorszám | Hrsz. | Cím | Funkció | Védettség | Javasolt védettség |
|---|---|---|---|---|---|
| 10. | 22729/2 | Alsó utca 93 | lakó | helyi egyedi védelem | - |

| Műszaki állapot | Védendő érték | Megjegyzés, javaslat |
|---|---|---|
| Az épület nagy része átlagos. | Tömege, arányai, nyílászárói | A felvétel ideje: 2017.04.10.<br><br>Az épülethez való hozzáépítés tömegében illeszkedik a főépülethez, ablaka osztatlan műanyag ablakok |

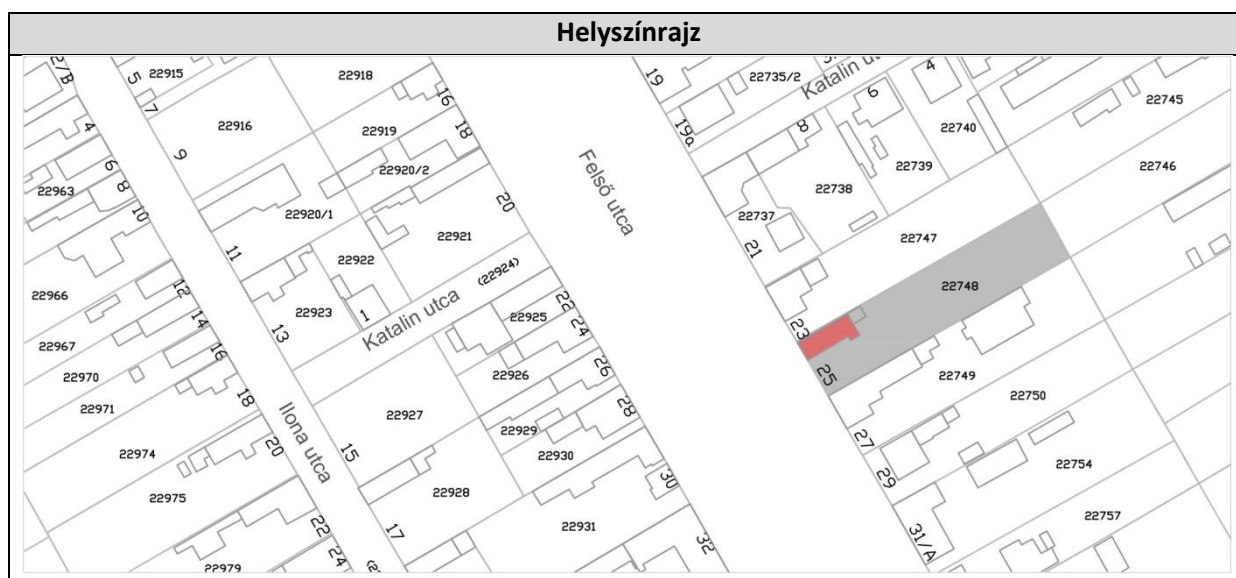
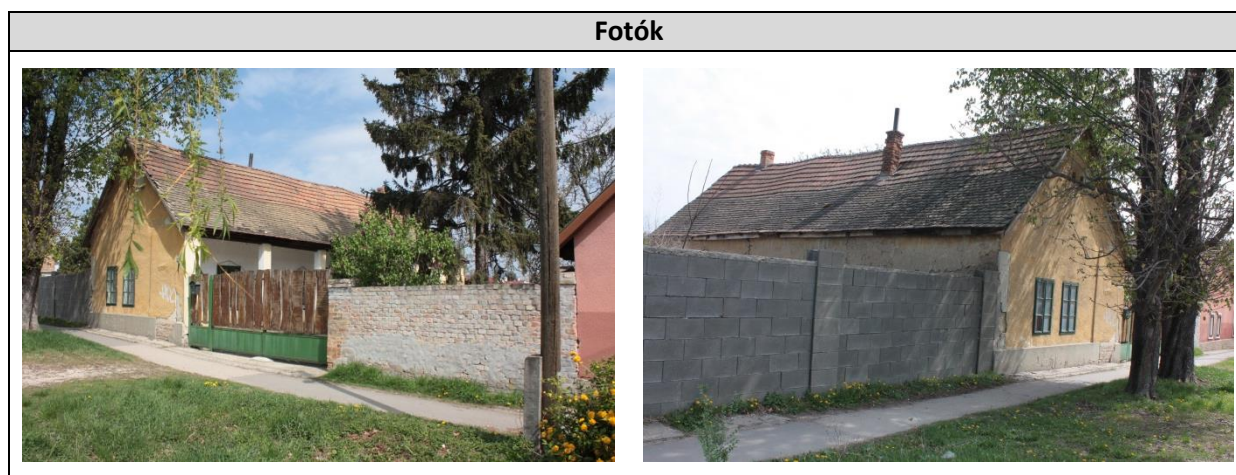
| Sorszám | Hrsz. | Cím | Funkció | Védettség | Javasolt védettség |
|---|---|---|---|---|---|
| 15. | 22748 | Felső utca 25. | lakó | helyi egyedi védelem | |

| Műszaki állapot | Védendő érték | Megjegyzés, javaslat |
|---|---|---|
| Az épület műszaki állapota átlagos. A homlokzaton a vakolat több helyen hiányzik. | | A felvétel ideje: 2017.04.10. |

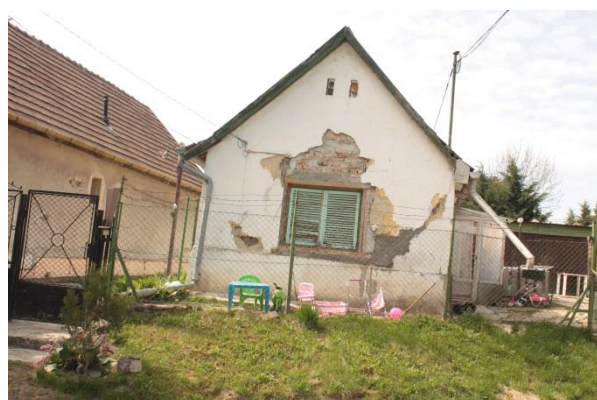
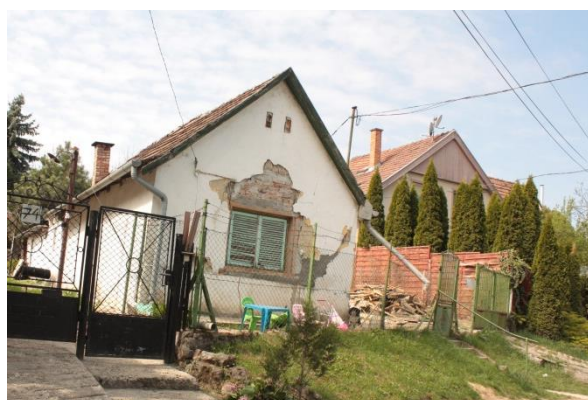
| Sorszám | Hrsz. | Cím | Funkció | Védettség | Javasolt védettség |
|---|---|---|---|---|---|
| 16. | 23065/2 | Felső utca 72. | lakó | helyi egyedi védelem | - |

| Műszaki állapot | Védendő érték | Megjegyzés, javaslat |
|---|---|---|
| Az épület műszaki állapota rossz, leromló. Környezete rendezetlen. | Hagyományos tömege | A felvétel ideje: 2017.04.10. |

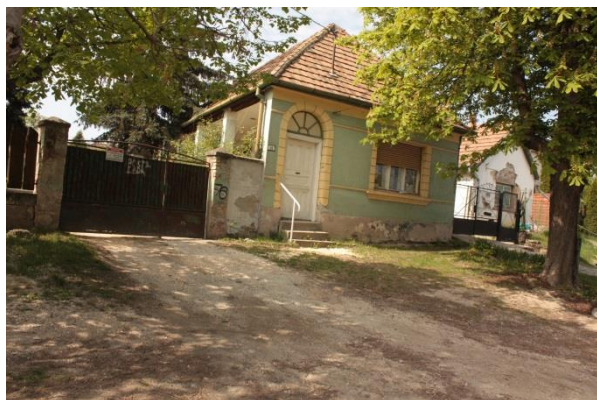
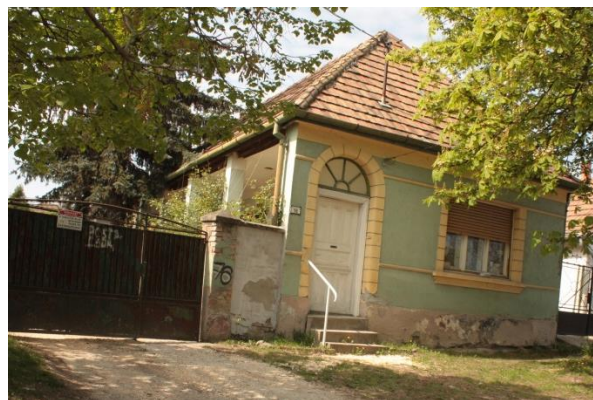
| Sorszám | Hrsz. | Cím | Funkció | Védettség | Javasolt védettség |
|---|---|---|---|---|---|
| 17. | 23070 | Felső utca 76. | lakó | helyi egyedi védelem | - |

| Műszaki állapot | Védendő érték | Megjegyzés, javaslat |
|---|---|---|
| Az épület nagy része átlagos, a vakolat a lábazaton hiányos, a kerítés rossz állapotú. | Hagyományos tömege, homlokzati díszítései. | A felvétel ideje: 2017.04.10. |

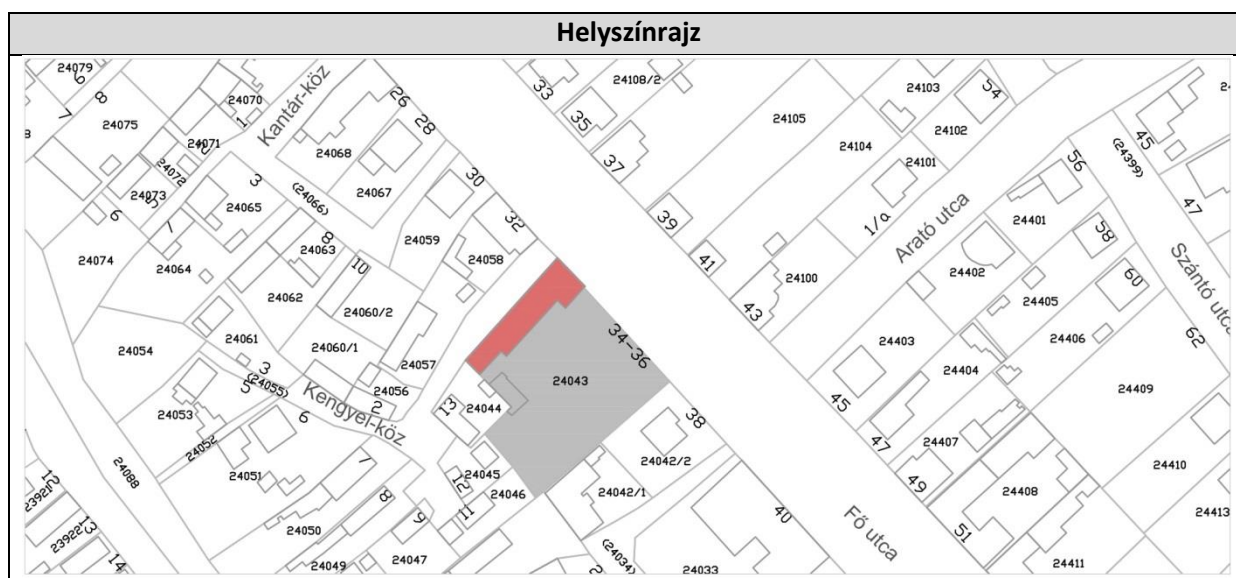
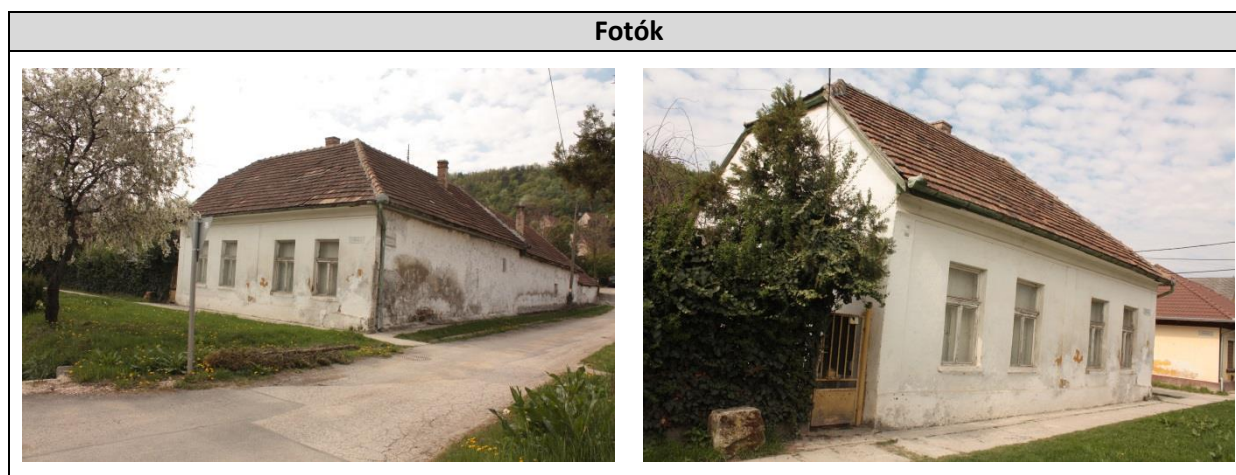
| Sorszám | Hrsz. | Cím | Funkció | Védettség | Javasolt védettség |
|---|---|---|---|---|---|
| 19. | 24043 | Fő utca 34-36 | lakó | helyi egyedi védelem | - |

| Műszaki állapot | Védendő érték | Megjegyzés, javaslat |
|---|---|---|
| Az épület nagy része leromló állapotú, a vakolat omladozik, beázások és repedések láthatóak a homlokzaton. | | A felvétel ideje: 2017.04.10.<br><br>Az épület értékeit növeli a sövénykerítés és a kert növényállománya. |

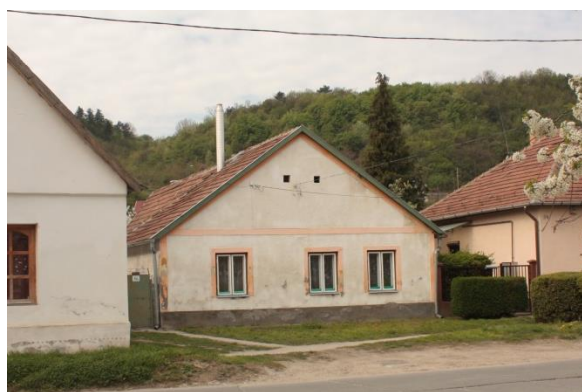
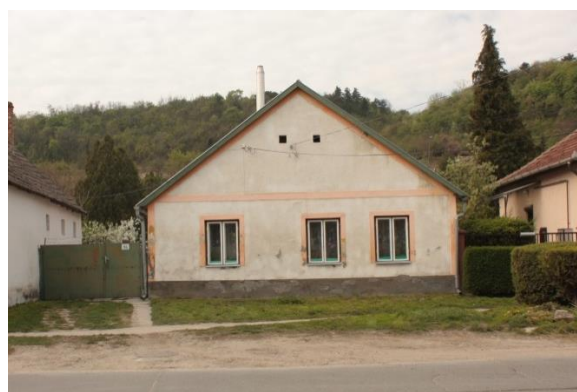
| Sorszám | Hrsz. | Cím | Funkció | Védettség | Javasolt védettség |
|---|---|---|---|---|---|
| 13. | 23991 | Fő utca 56. | lakó | helyi egyedi védelem | - |

| Műszaki állapot | Védendő érték | Megjegyzés, javaslat |
|---|---|---|
| Az épület műszaki állapota átlagos, a vakolat néhány helyen omladozik. | | A felvétel ideje: 2017.04.10. |

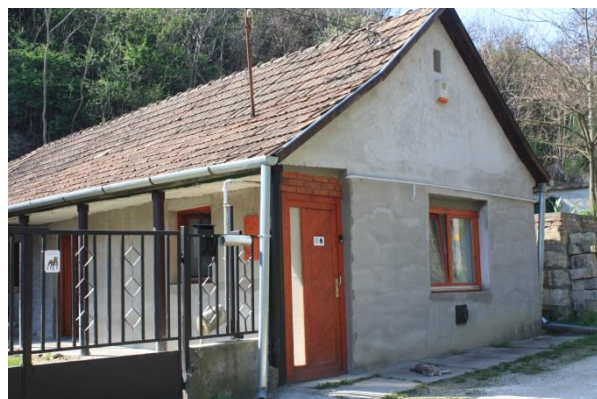
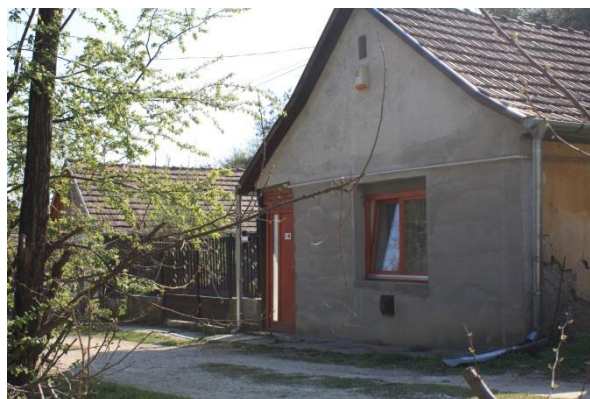
| Sorszám | Hrsz. | Cím | Funkció | Védettség | Javasolt védettség |
|---|---|---|---|---|---|
| 31. | 24551 | Kerek utca 2. | lakó | helyi egyedi védelem | - |

| Műszaki állapot | Védendő érték | Megjegyzés, javaslat |
|---|---|---|
| Az épület nagy része jó állapotú. | | A felvétel ideje: 2017.04.03. |

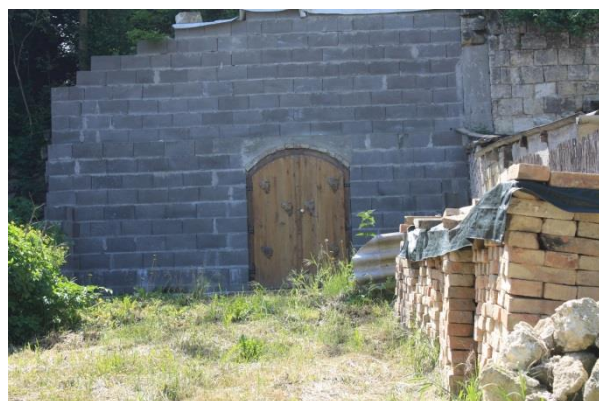
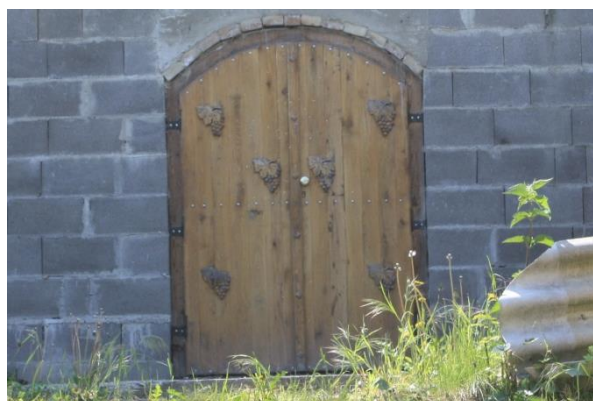
| Sorszám | Hrsz. | Cím | Funkció | Védettség | Javasolt védettség |
|---|---|---|---|---|---|
| 33. | 24548/1 | Kerek utca 5. | lakó | helyi egyedi védelem | |

| Műszaki állapot | Védendő érték | Megjegyzés, javaslat |
|---|---|---|
| Az épület nagy része közepes állapotú. Az utcai homlokzat vakolathibák láthatók. | | A felvétel ideje: 2017.04.03. |

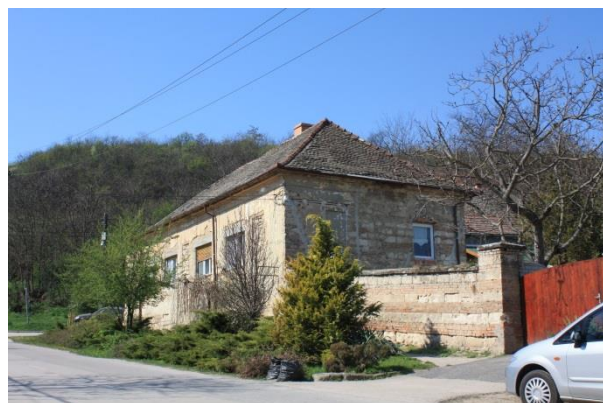
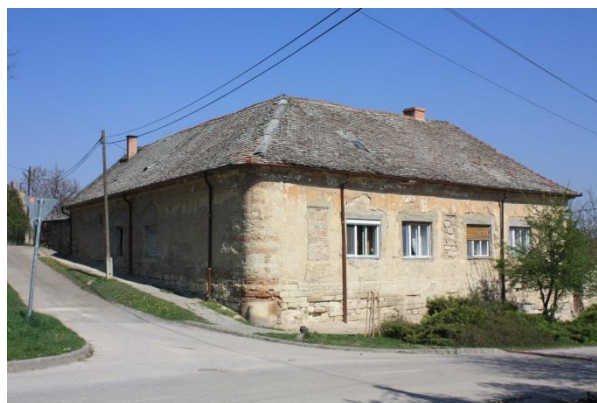
| Műszaki állapot | Védendő érték | Megjegyzés, javaslat |
|---|---|---|
| Az épület nagy része jó állapotú. | | A felvétel ideje: 2017.04.10. |

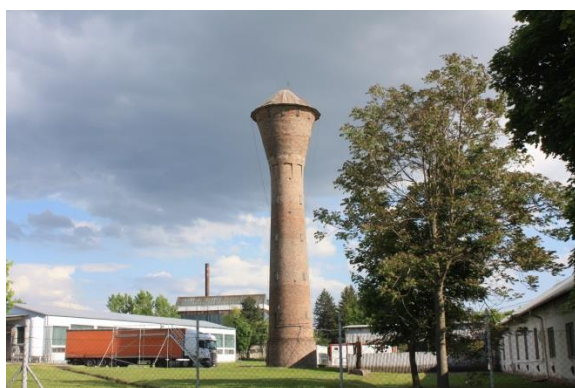
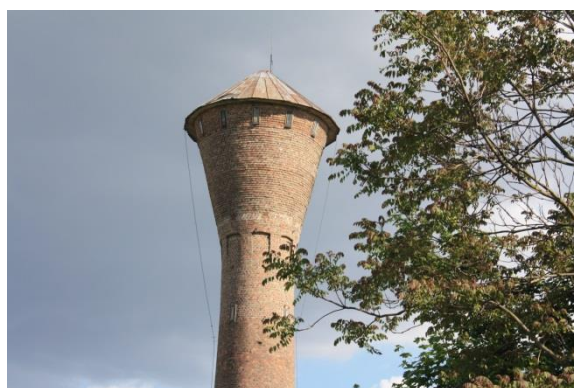
| Sorszám | Hrsz. | Cím | Funkció | Védettség | Javasolt védettség |
|---|---|---|---|---|---|
| 51. | 24799/3 | Tolmács utca 5-7 | üres<br>víztorony | helyi egyedi<br>védelem | - |

| Műszaki állapot | Védendő érték | Megjegyzés, javaslat |
|---|---|---|
| Az épület műszaki állapota átlagos. | | A felvétel ideje: 2017.05.11.<br><br>A telken új lakóházat<br>építenek. |

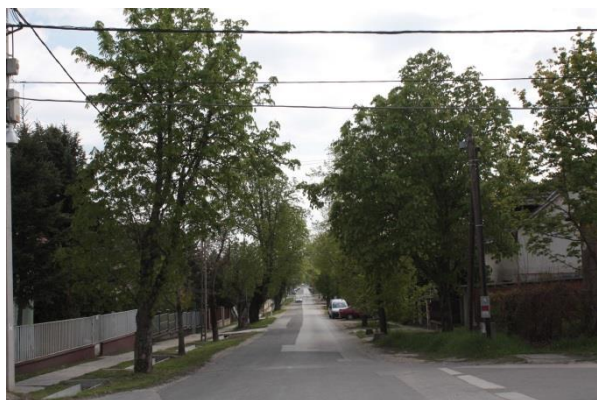
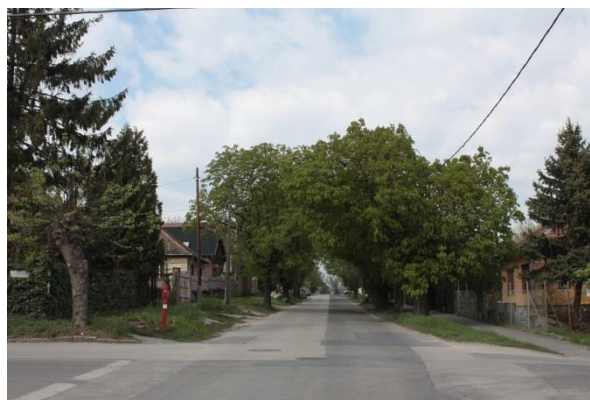
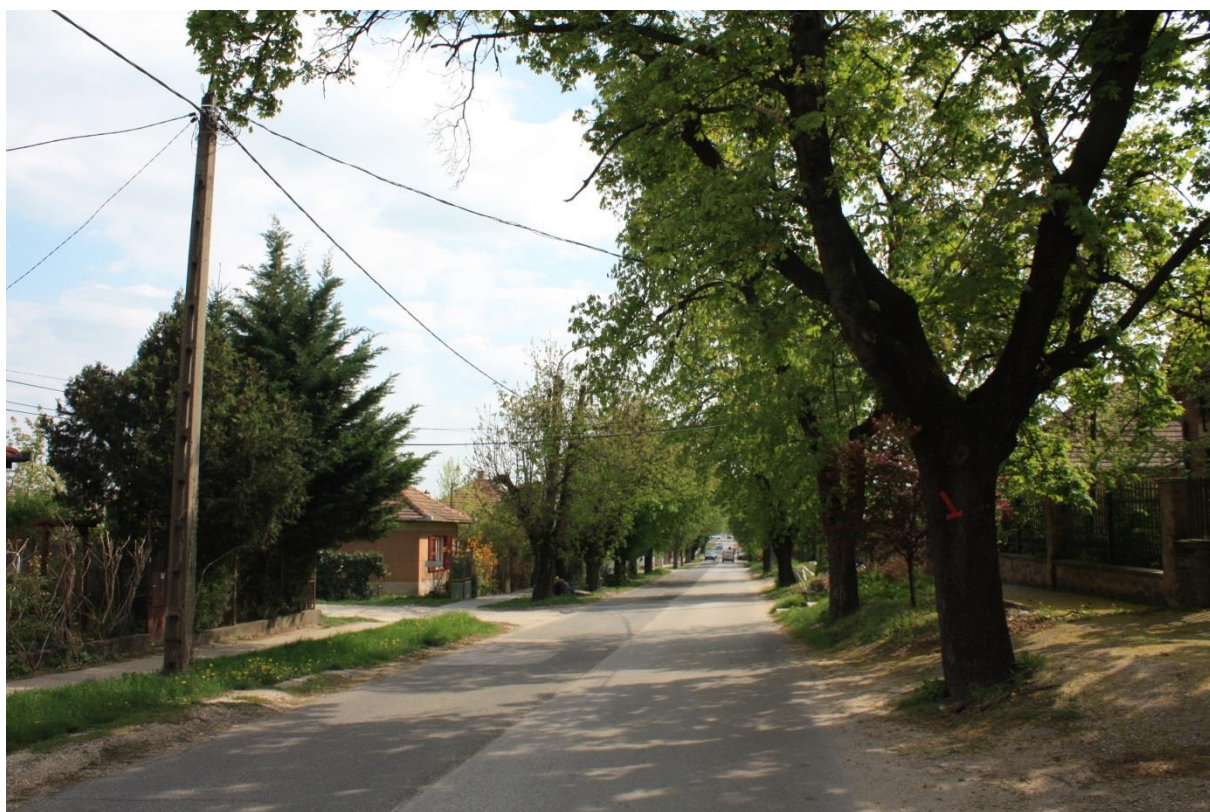
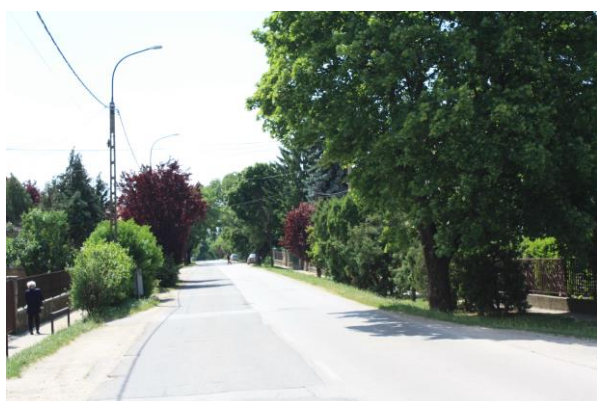
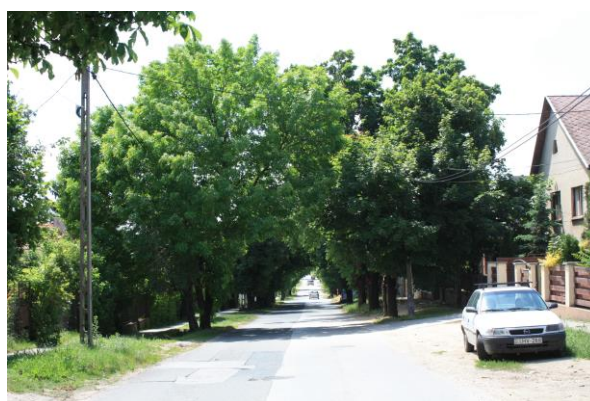
| Sorszám | Közterület, utca neve | Védettség | Javasolt védettség |
|---|---|---|---|
| 2. | Duna utca 30-94 | nincs | helyi értékvédelmi terület része |

| Védendő érték | Fasor | Zöldsáv |
|---|---|---|
| Gesztenyefasorai | Hiányos, idős gesztenyefasor az utca mindkét oldalán. | Az utca mindkét oldalán zöldsáv, a páros oldalon keskenyebb füves rész található. |

| Burkolat | Környezet leírása | Megjegyzés, javaslat |
|---|---|---|
| Burkolt úttest és járda a páros oldalon. Sárga utcai keresztvezetődig mindkét oldalon vízvezető árok, Temes utcáig csak a páros oldalon; mélyítése szükséges. | Széles utca, épületei kiemelkedő építészeti értékeket nem képviselnek. A fasorok erős karaktert alkotnak, kellemes hangulatú utca. Légvezetékek hálózata szövi át az utcaképet. | Felvétel időpontja: 2017.04.03. |

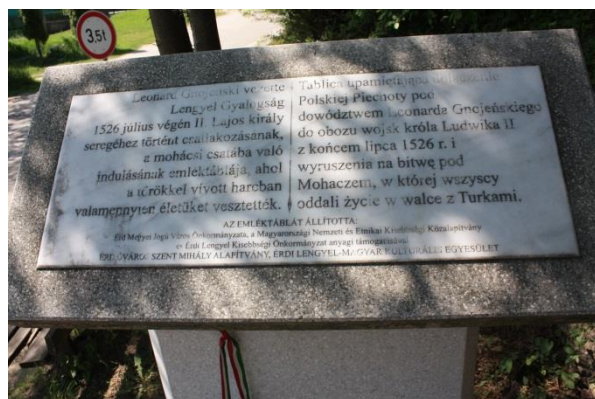
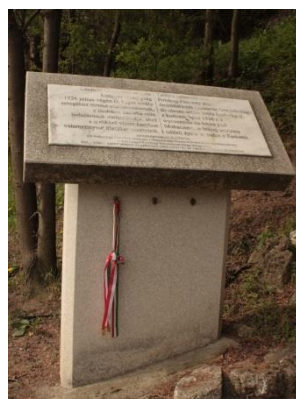
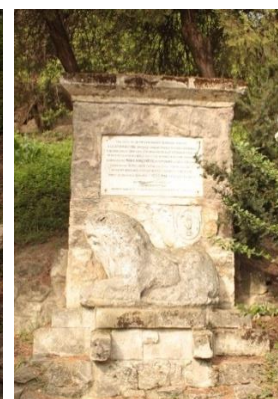
| Sorszám | Köztárgy neve | Cím | Védettség | Javasolt védettség |
|---|---|---|---|---|
| 13. | Emléktábla | Ófalu, Római út 29. előtt | nincs | - |

| Leírás, jellemzők | Műszaki állapot | Védendő érték |
|---|---|---|
| Emléktábla Gnojenski Lénárd által vezetett lengyel gyalogos segédhad átvonulásának emlékére. Eredeti és újra avatott tábla. | A műszaki állapota átlagos. | A márvány emléktábla. |
