# ÉRTÉKKATASZTER

ÉRD MEGYEI JOGÚ VÁROS  
HELYI ÉRTÉKVÉDELMI KATASZTERE

## ÉPÜLET KATASZTER

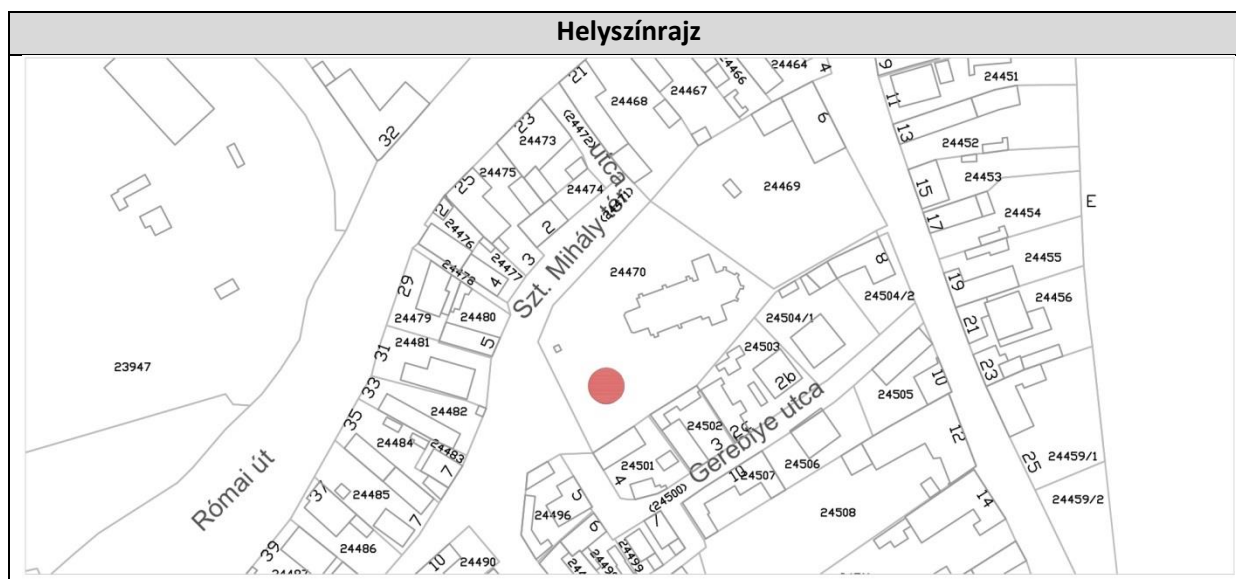
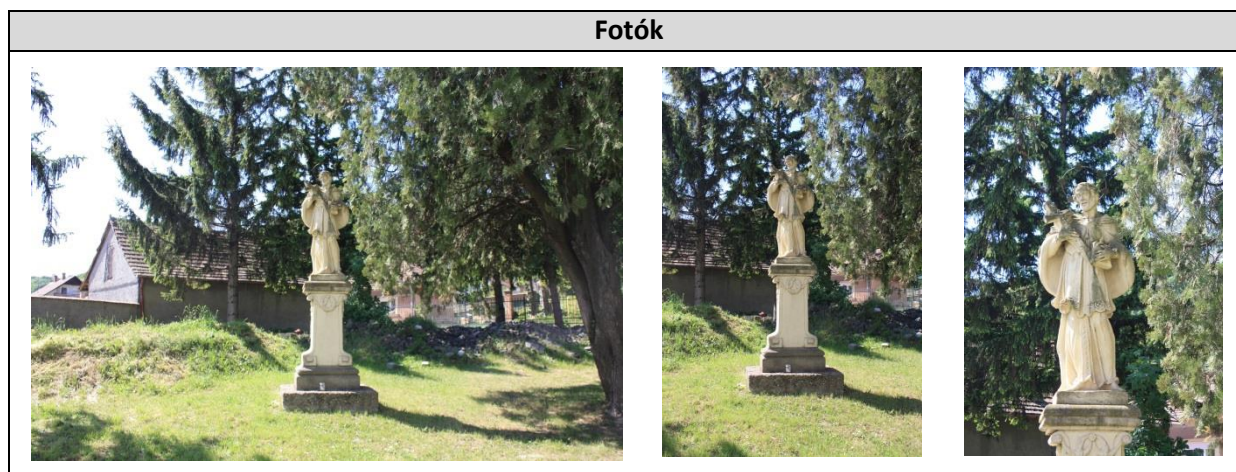
| Sorszám | Köztárgy neve | Cím | Védettség | Javasolt védettség |
|---|---|---|---|---|
| 14. | Nepomuki Szent János szobra | Ófalu, Szent Mihály téri templomkert | nincs | Helyi egyedi védelem |

| Leírás, jellemzők | Műszaki állapot | Védendő érték |
|---|---|---|
| Mészkő szobor. | A szobor műszaki állapota átlagos. | A szobor. |

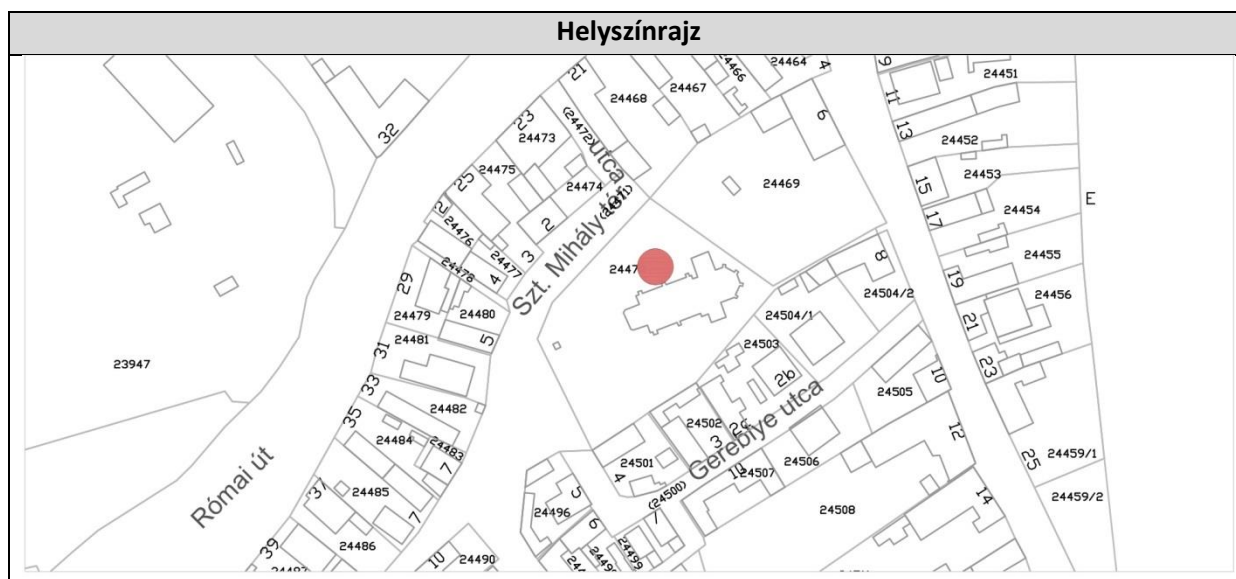
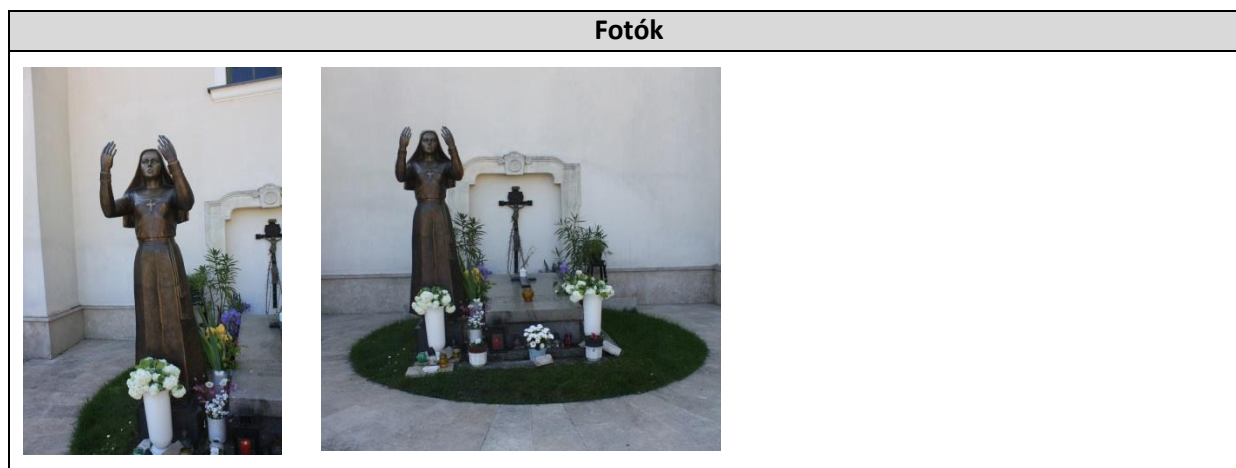
| Sorszám | Köztárgy neve | Cím | Védettség | Javasolt védettség |
|---|---|---|---|---|
| 15. | Bogner Mária Margit szobra | Ófalu, Szent Mihály téri templomkert | nincs | Helyi egyedi védelem |

| Leírás, jellemzők | Műszaki állapot | Védendő érték |
|---|---|---|
| Réz szobor. | A szobor műszaki állapota átlagos. | A szobor. |

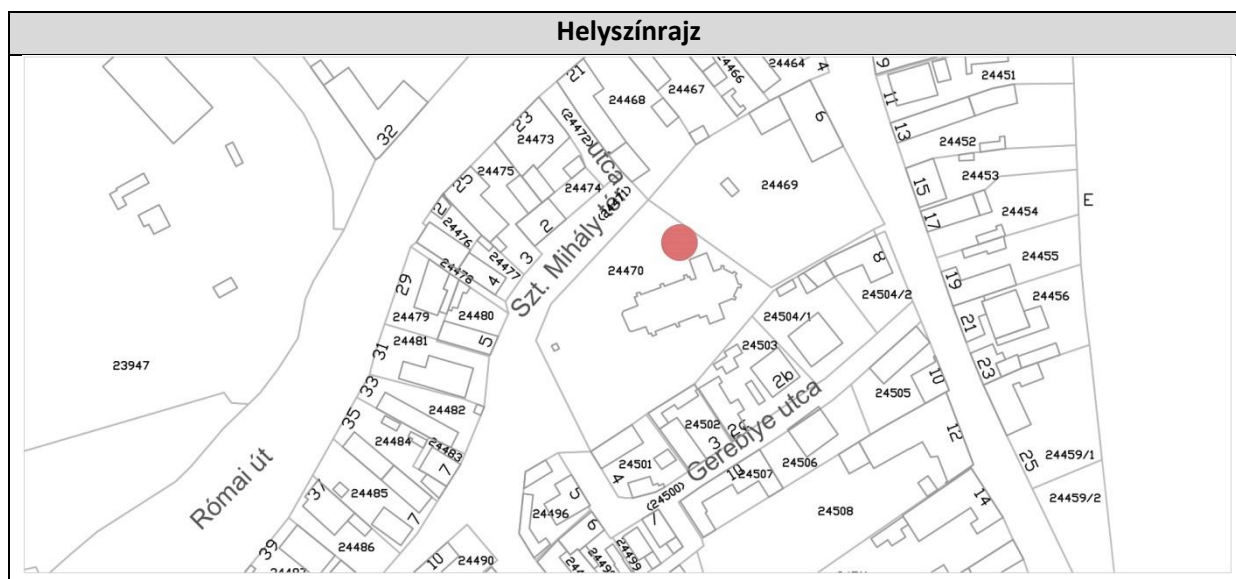
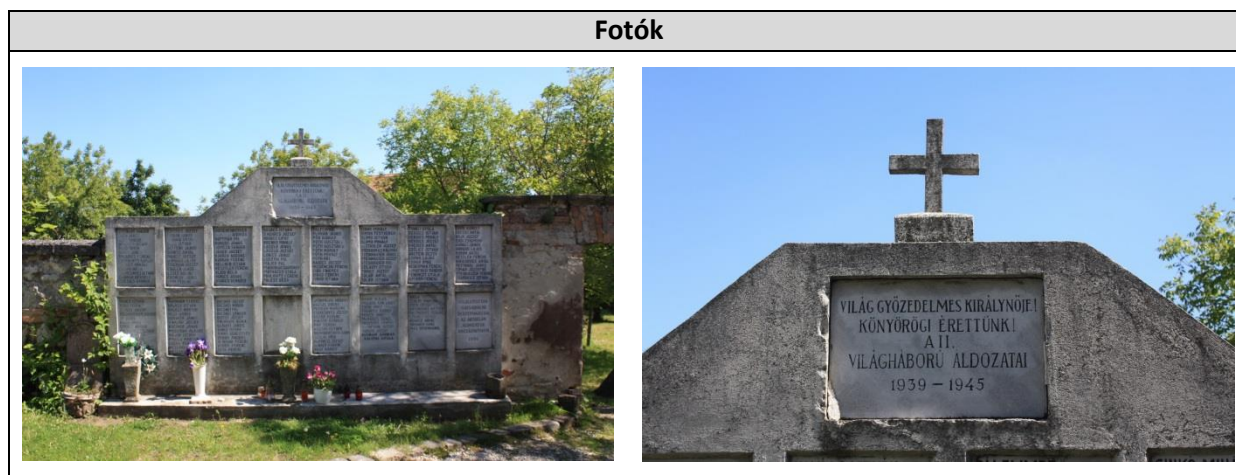
| Sorszám | Köztárgy neve | Cím | Védettség | Javasolt védettség |
|---|---|---|---|---|
| 16. | Emlékmű | Ófalu, Szent Mihály téri templomkert | nincs | Helyi egyedi védelem |

| Leírás, jellemzők | Műszaki állapot | Védendő érték |
|---|---|---|
| All. világháborús áldozatok emlékműve. Kőtáblák. | Az emlékmű állapota átlagos, betűi jól olvashatóak. | Az emlékmű. |

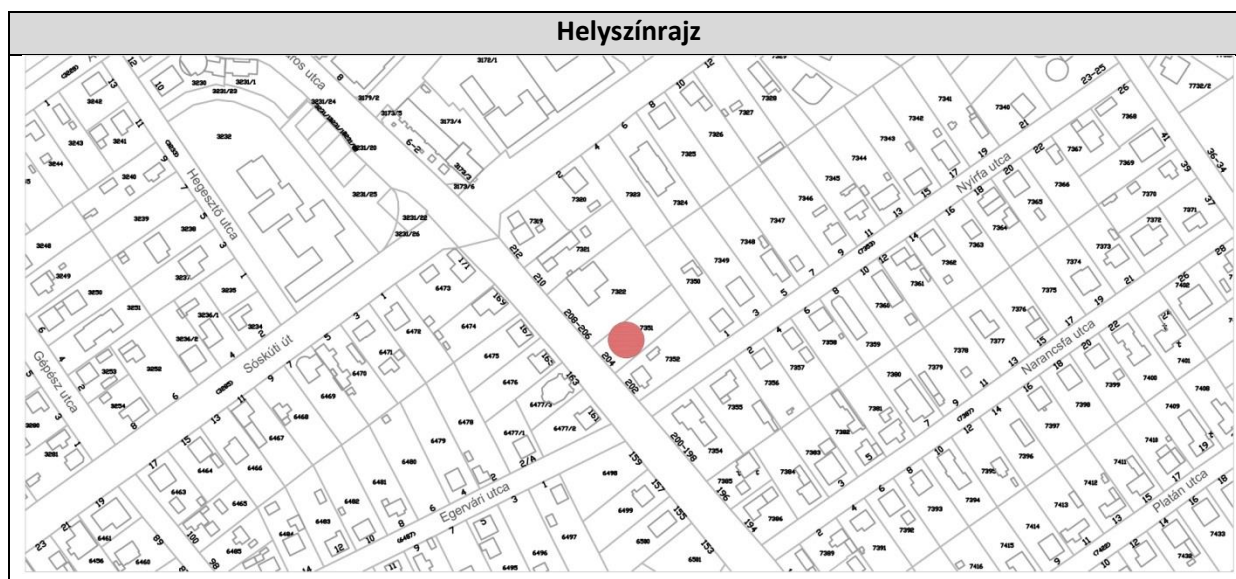
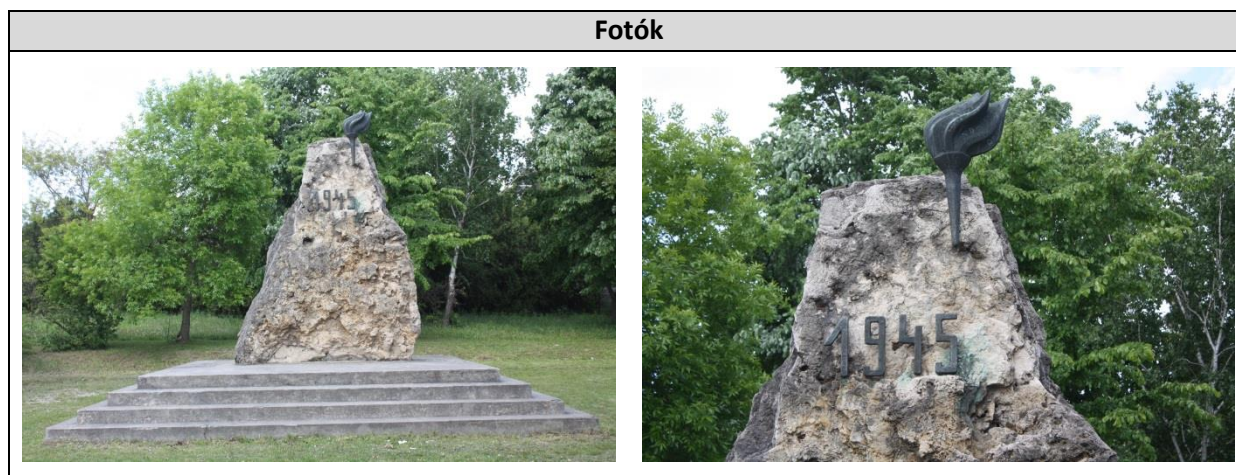
| Sorszám | Köztárgy neve | Cím | Védettség | Javasolt védettség |
|---|---|---|---|---|
| 17. | Hősi emlékmű | Parkváros, Bajcsy-Zsilinszky út 204. | nincs | - |

| Leírás, jellemzők | Műszaki állapot | Védendő érték |
|---|---|---|
| A II. világháború áldozatainak hősi emlékműve. Kőtömbön vas 1945-ös évszám és egy láng. | Műszaki állapota átlagos. | Az emlékmű. |

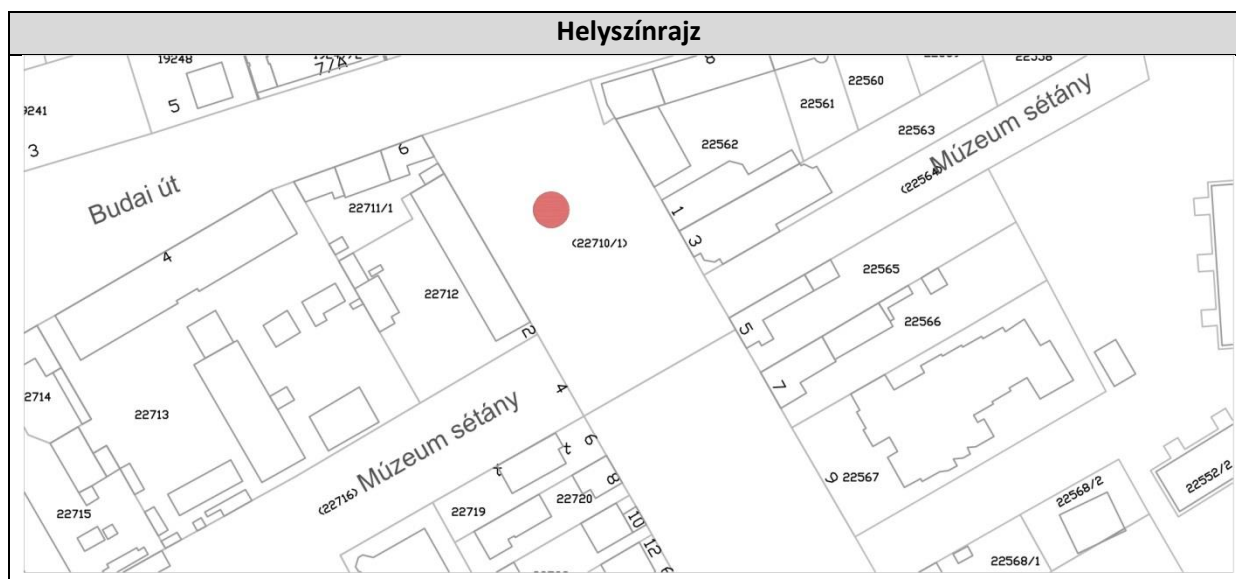
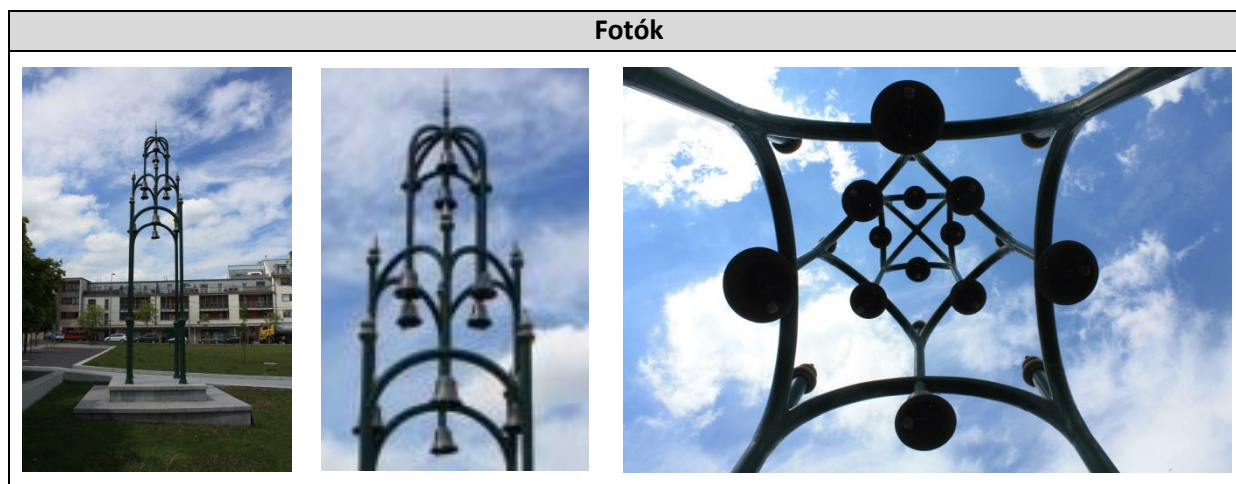
| Sorszám | Köztárgy neve | Cím | Védettség | Javasolt védettség |
|---|---|---|---|---|
| 18. | Harangjáték | Városházponton,<br>Alsó utca, főtér | nincs | Helyi egyedi<br>védelem |

| Leírás, jellemzők | Műszaki állapot | Védendő érték |
|---|---|---|
| Fém oszlopos szerkezeten 12 harang. | Műszaki állapota jó. | Harangok. |

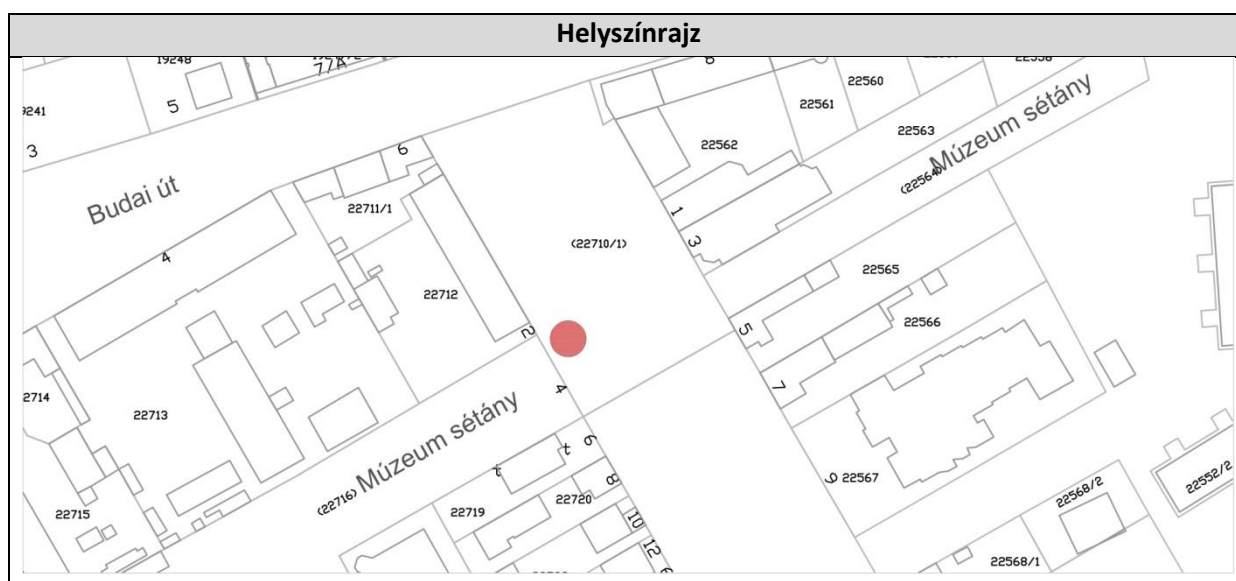
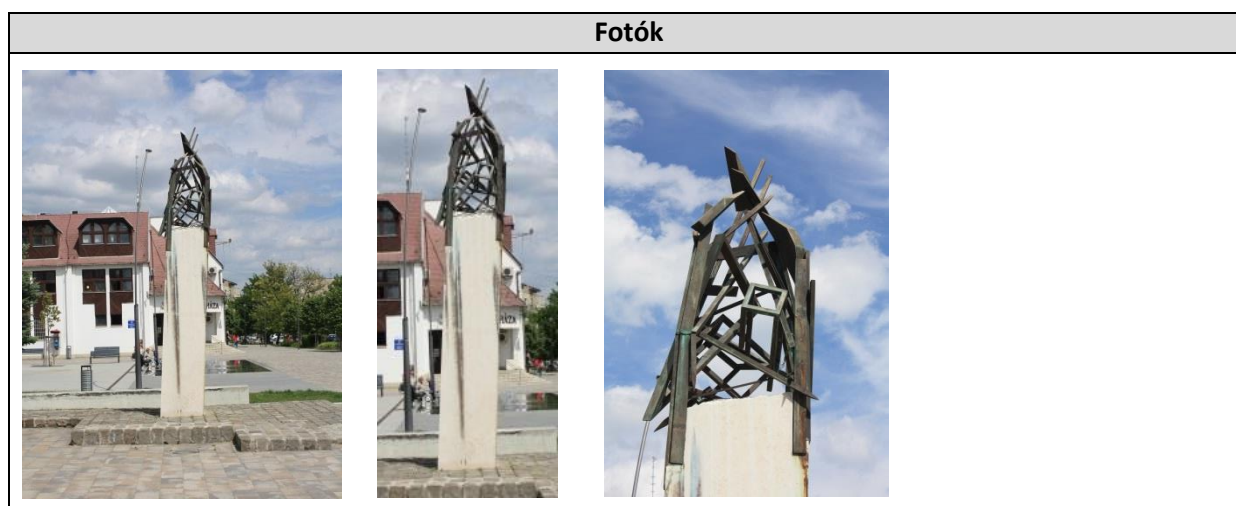
| Sorszám | Köztárgy neve | Cím | Védettség | Javasolt védettség |
|---|---|---|---|---|
| 19. | Emlékmű | Városcsözpont,<br>Alsó utca, főtér | nincs | - |

| Leírás, jellemzők | Műszaki állapot | Védendő érték |
|---|---|---|
| 1956-os forradalom és szabadságharc emlékműve. | Műszaki állapota jó. | Az emlékmű. |

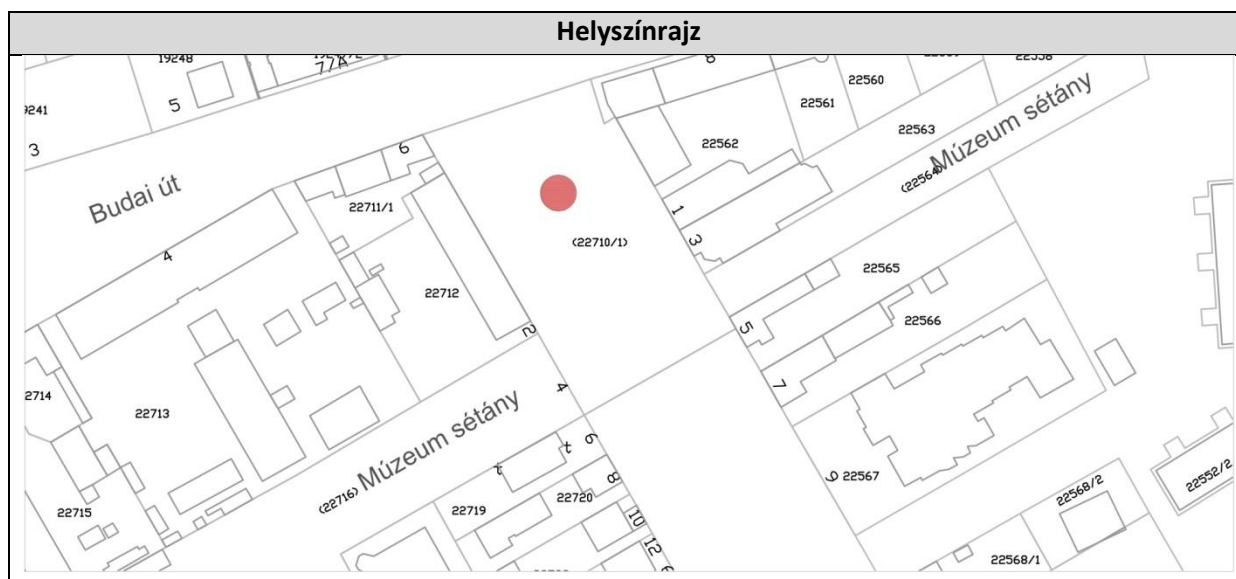
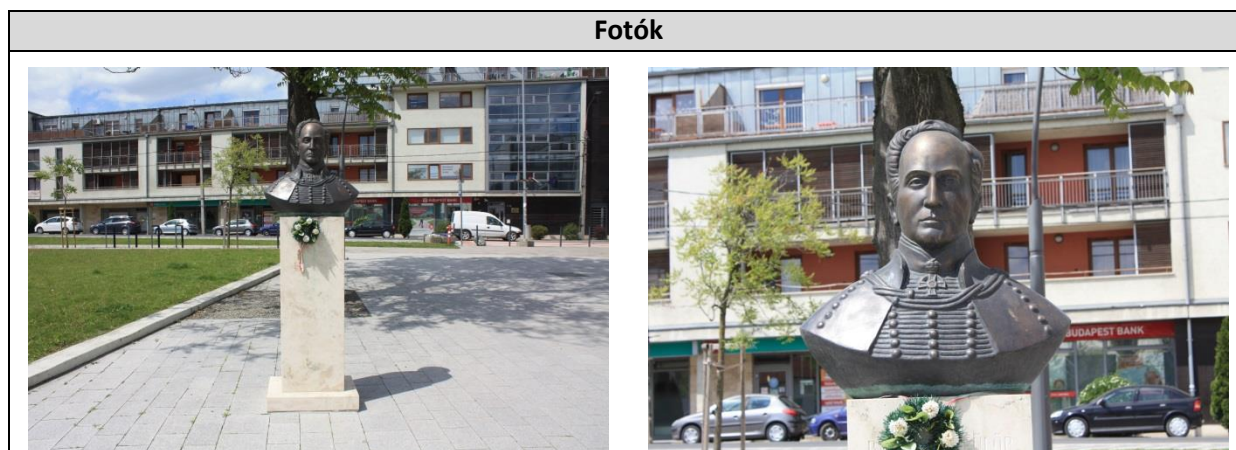
| Sorszám | Köztárgy neve | Cím | Védettség | Javasolt védettség |
|---|---|---|---|---|
| 20. | Batthyány Fülöp szobra | Városcsözpont, Alsó utca, főtérr | nincs | - |

| Leírás, jellemzők | Műszaki állapot | Védendő érték |
|---|---|---|
| Bronz mellszobor, kő lábazon. | A szobor műszaki állapota jó. | A szobor. |

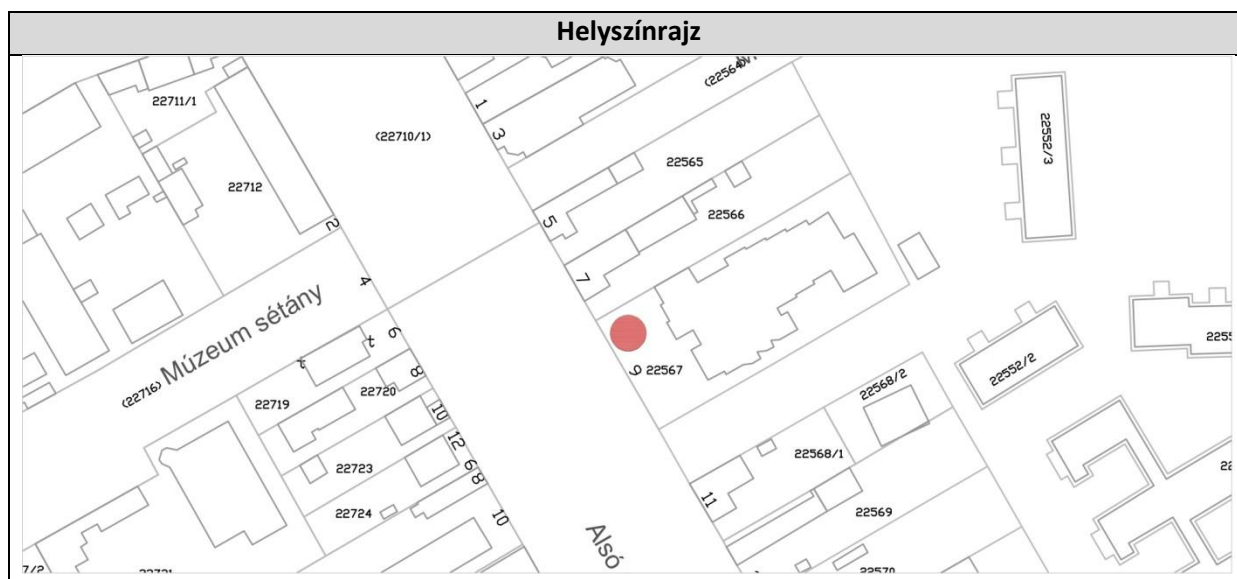
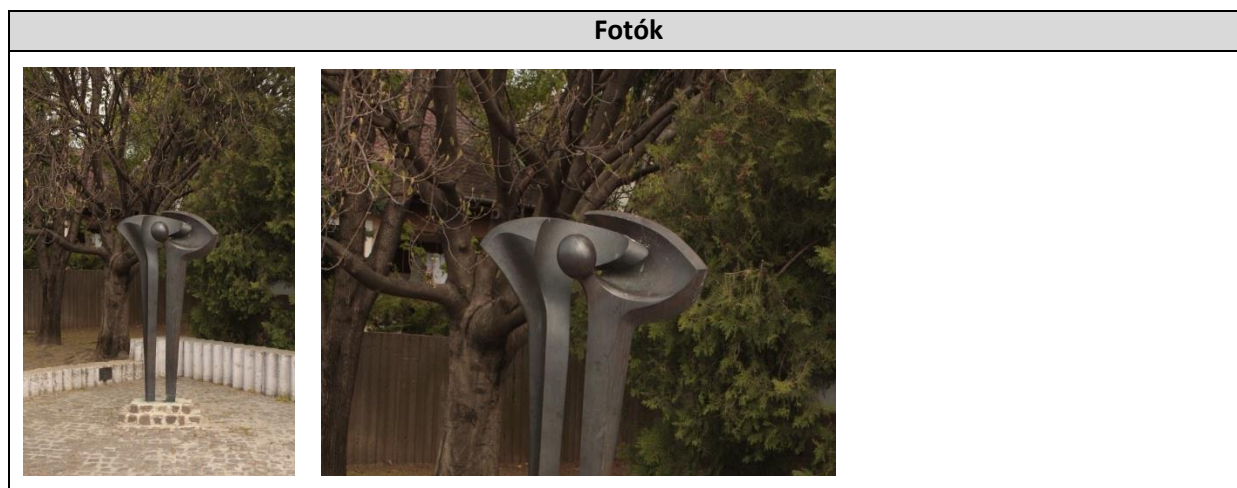
| Sorszám | Köztárgy neve | Cím | Védettség | Javasolt védettség |
|---|---|---|---|---|
| 21. | Városvédő angyal | Városközpont,<br>Alsó utca 9. | nincs | - |

| Leírás, jellemzők | Műszaki állapot | Védendő érték |
|---|---|---|
| Bronz szobor. | Műszaki állapota jó. | A szobor. |

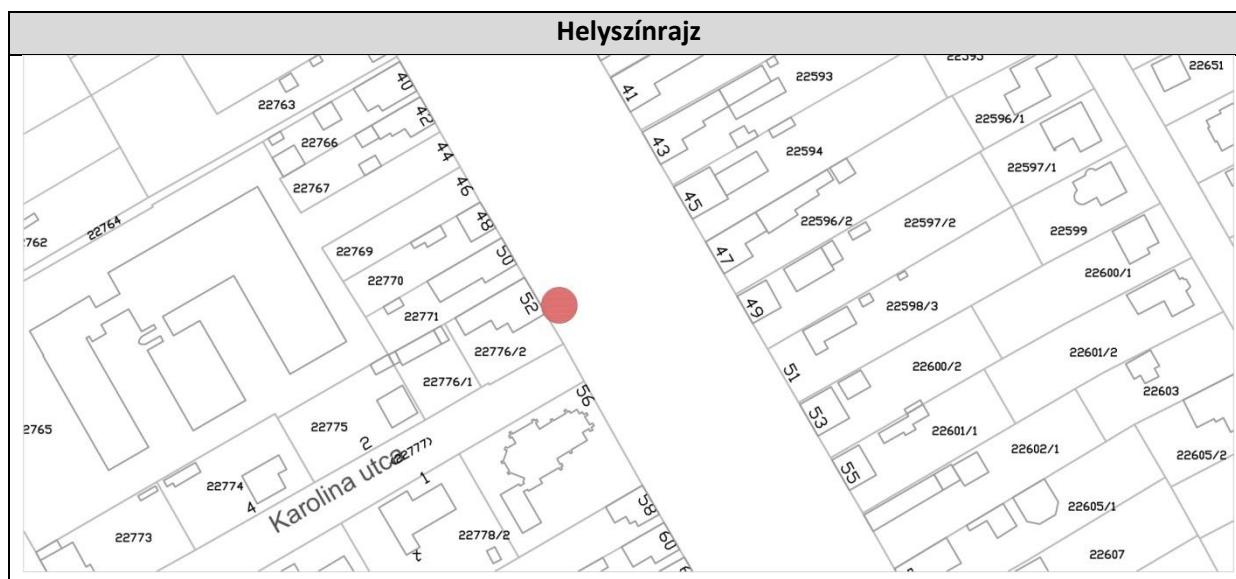
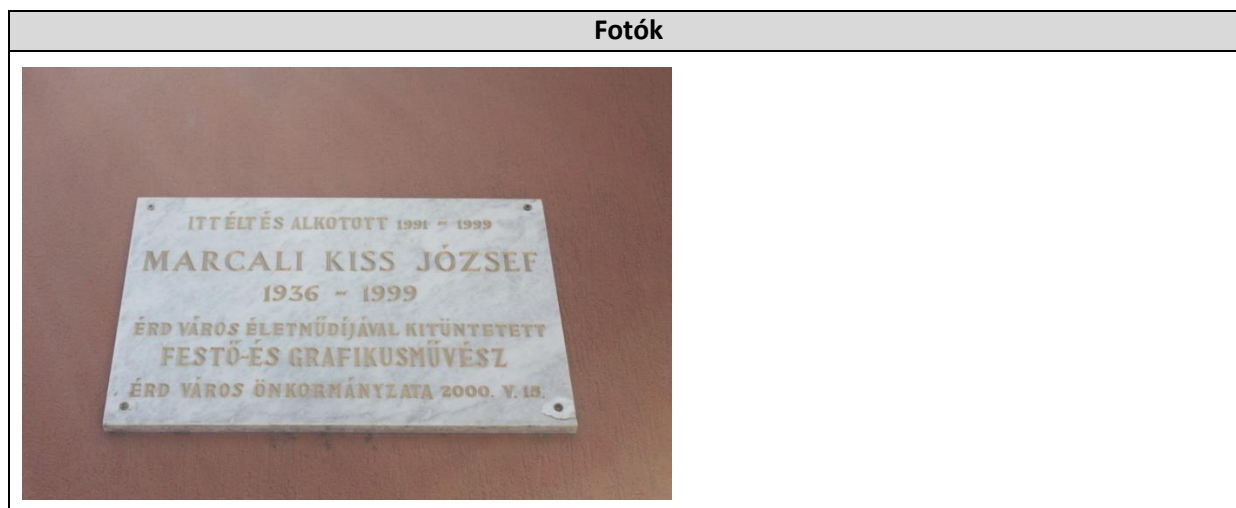
| Sorszám | Köztárgy neve | Cím | Védettség | Javasolt védettség |
|---|---|---|---|---|
| 22. | Emléktábla | Városház, Alsó utca 52. | nincs | - |

| Leírás, jellemzők | Műszaki állapot | Védendő érték |
|---|---|---|
| Gránittábla Marcali Kis József festő- és grafikusművész emlékére. | Műszaki állapota jó. | |

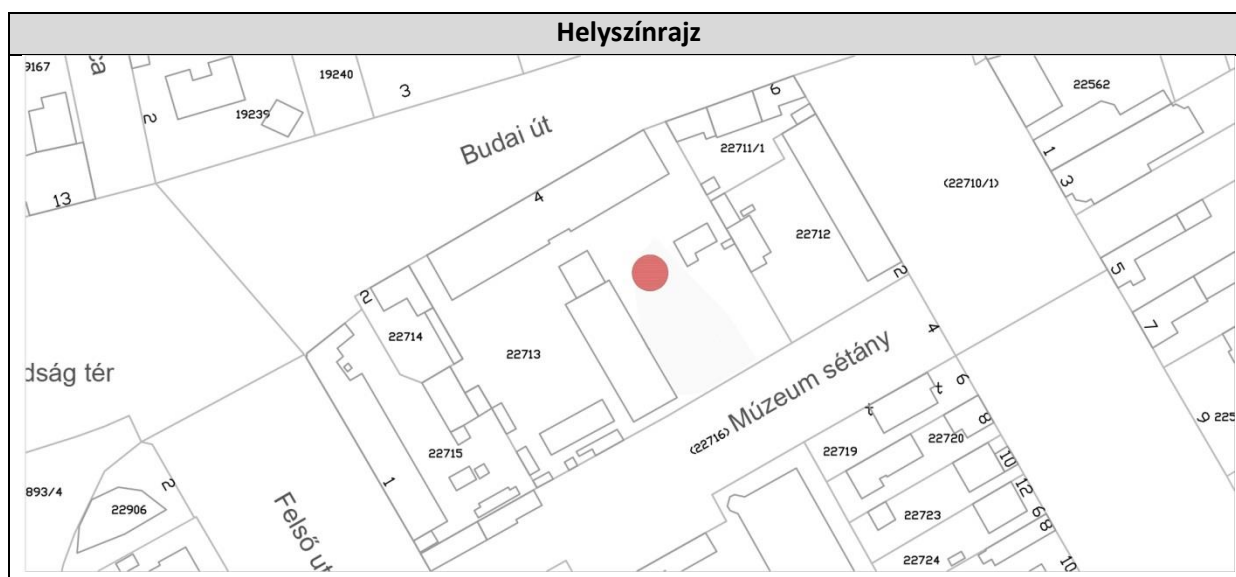
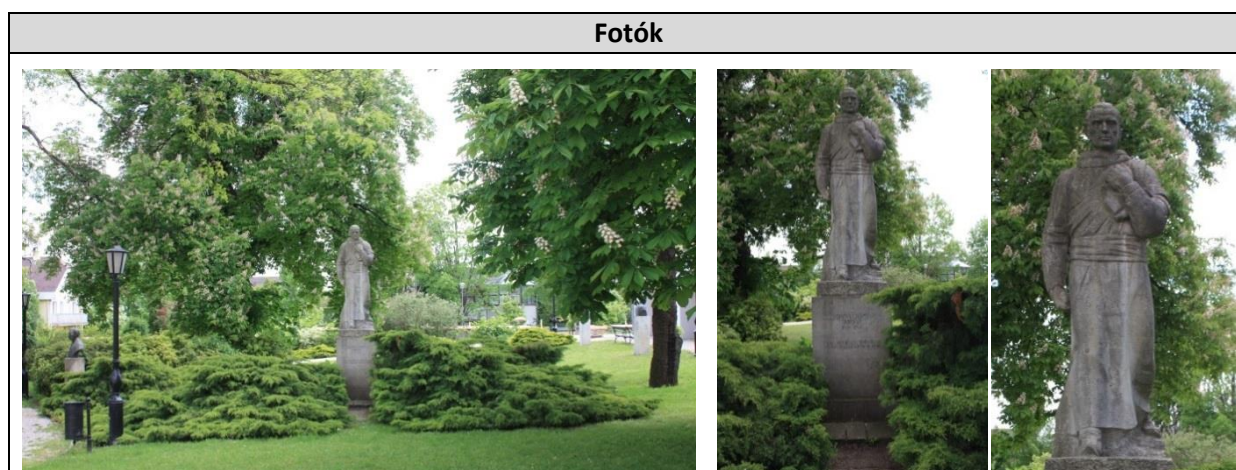
| Sorszám | Köztárgy neve | Cím | Védettség | Javasolt védettség |
|---|---|---|---|---|
| 23. | Kőrösi Csoma Sándor szobra | Városcsözpont, Budai út<br>4. Múzeumkert | nincs | Helyi egyedi védelem |

| Leírás, jellemzők | Műszaki állapot | Védendő érték |
|---|---|---|
| Mésző szobor | Műszaki állapota jó, a por és a kosz látszik a felületén. | A szobor |

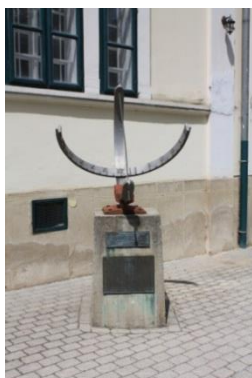
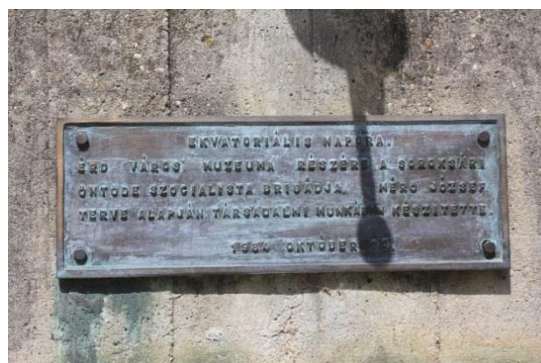
| Leírás, jellemzők | Műszaki állapot | Védendő érték |
|---|---|---|
| Bronz napóra, kő lábazattal. | Műszaki állapota jó. | A szobor |

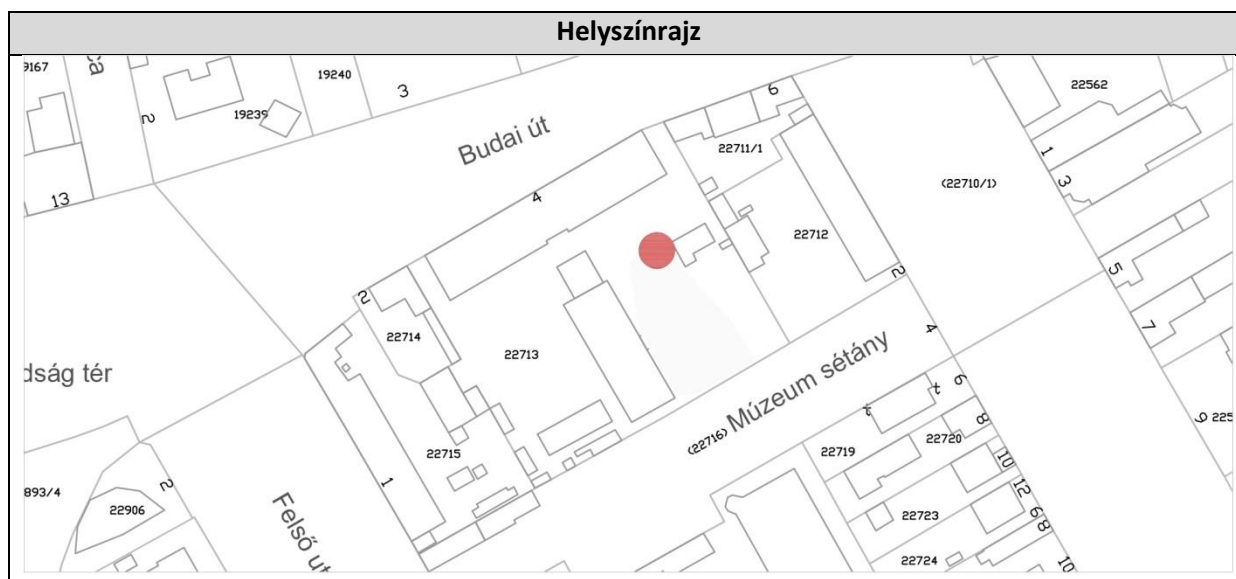
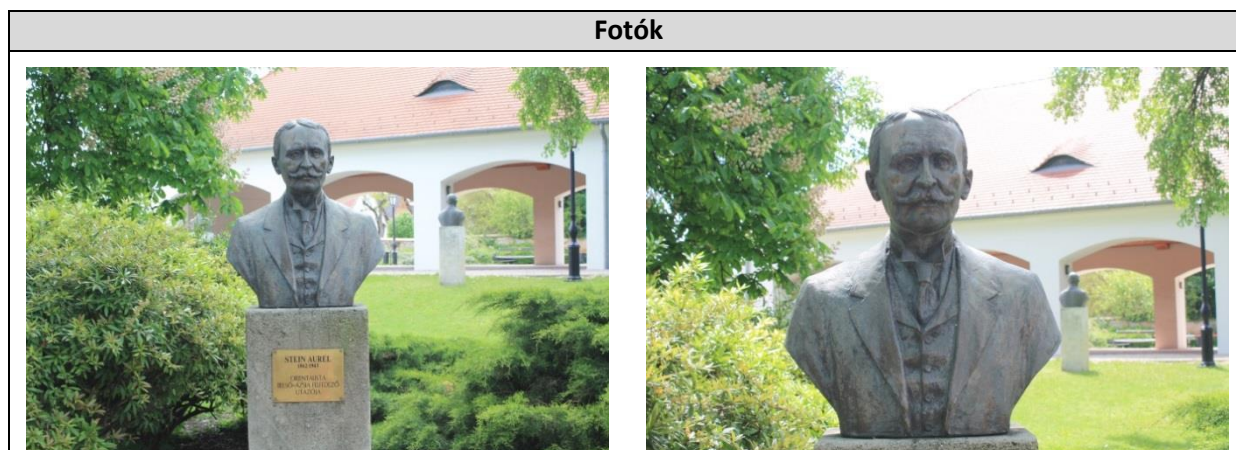
| Sorszám | Köztárgy neve | Cím | Védettség | Javasolt védettség |
|---|---|---|---|---|
| 26. | Stein Aurél mellszobor | Városmegye, Budai út<br>4. Múzeumkert | nincs | Helyi egyedi védelem |

| Leírás, jellemzők | Műszaki állapot | Védendő érték |
|---|---|---|
| Bronz mellszobor, kő lábazon. | A szobor műszaki állapota jó felületén patina látszik. | A szobor. |

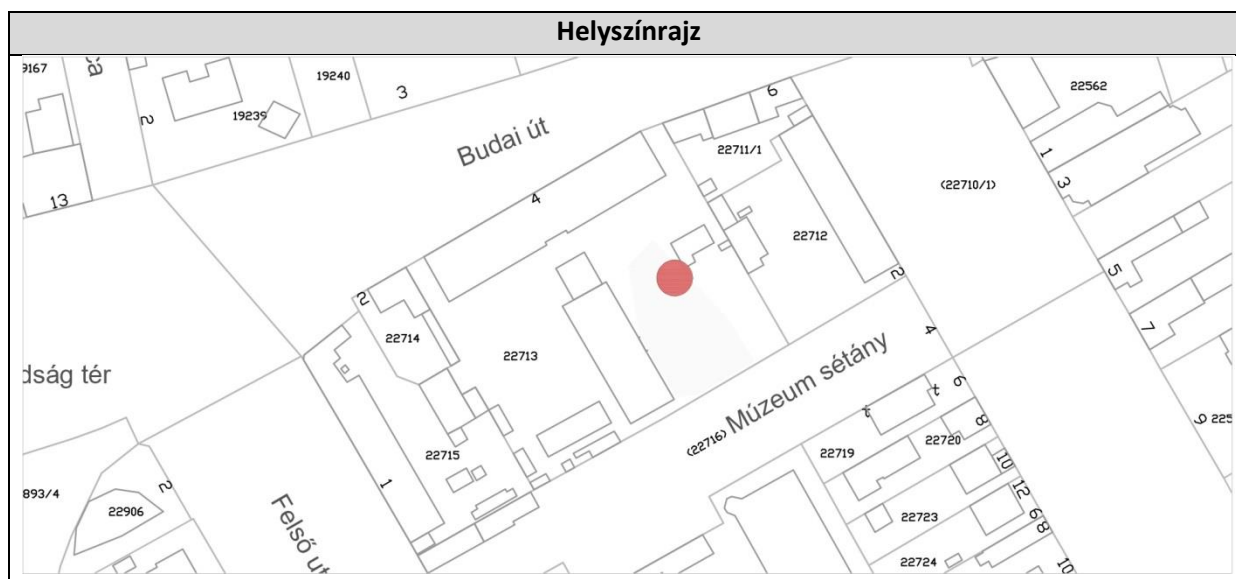
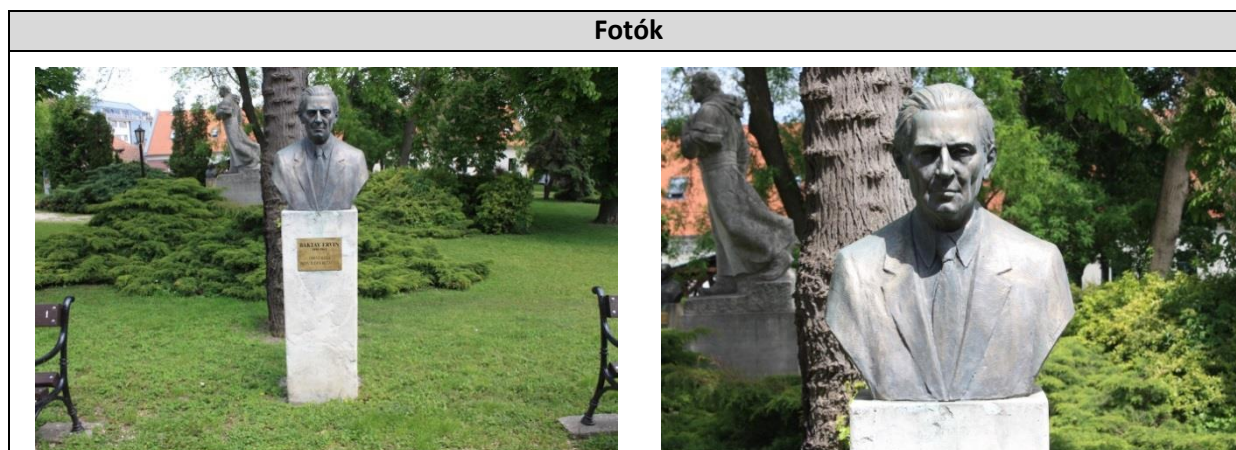
| Sorszám | Köztárgy neve | Cím | Védettség | Javasolt védettség |
|---|---|---|---|---|
| 27. | Batkay Ervin mellszobor | Városmegye, Budai út<br>4. Múzeumkert | nincs | Helyi egyedi védelem |

| Leírás, jellemzők | Műszaki állapot | Védendő érték |
|---|---|---|
| Bronz mellszobor, kő lábazon. | Jó, a szobor felületén némi patina látszik. | A szobor |

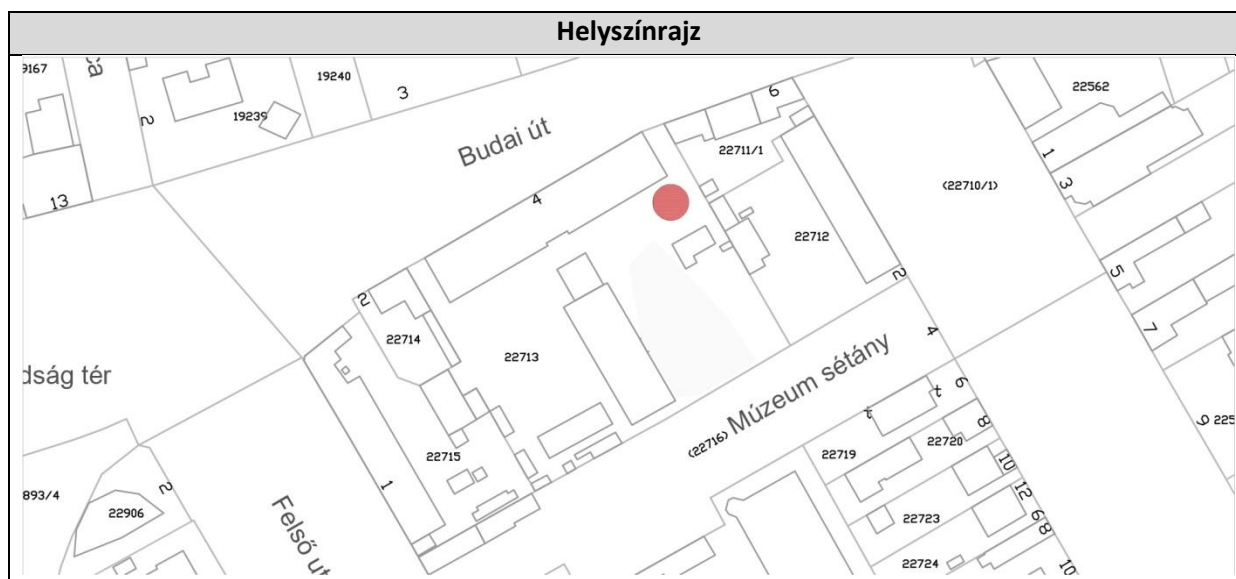
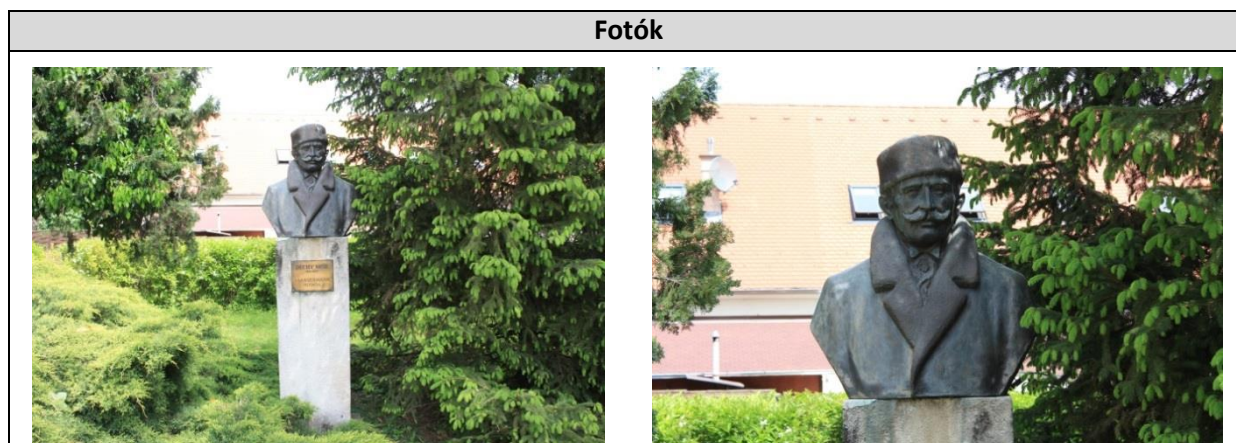
| Sorszám | Köztárgy neve | Cím | Védettség | Javasolt védettség |
|---|---|---|---|---|
| 28. | Déchy Mór mellszobor | Városcsözpont, Budai út 4. Múzeumkert | nincs | Helyi egyedi védelem |

| Leírás, jellemzők | Műszaki állapot | Védendő érték |
|---|---|---|
| Bronz mellszobor, kő lábazon. | Műszaki állapota jó, a szobor felületén némi patina látszik. | A szobor |

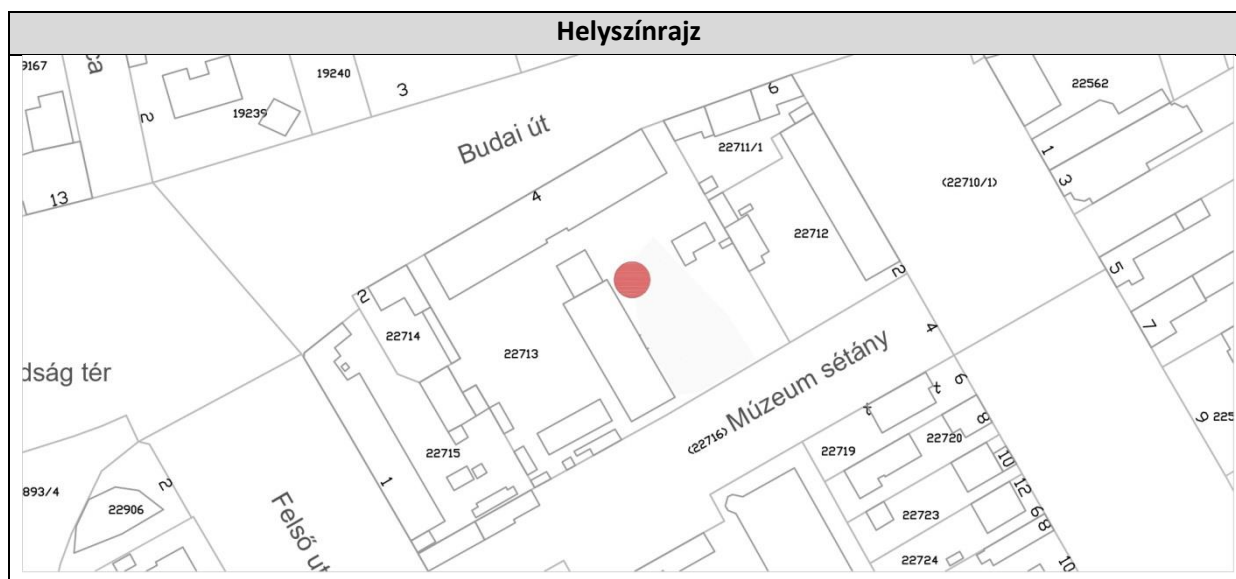
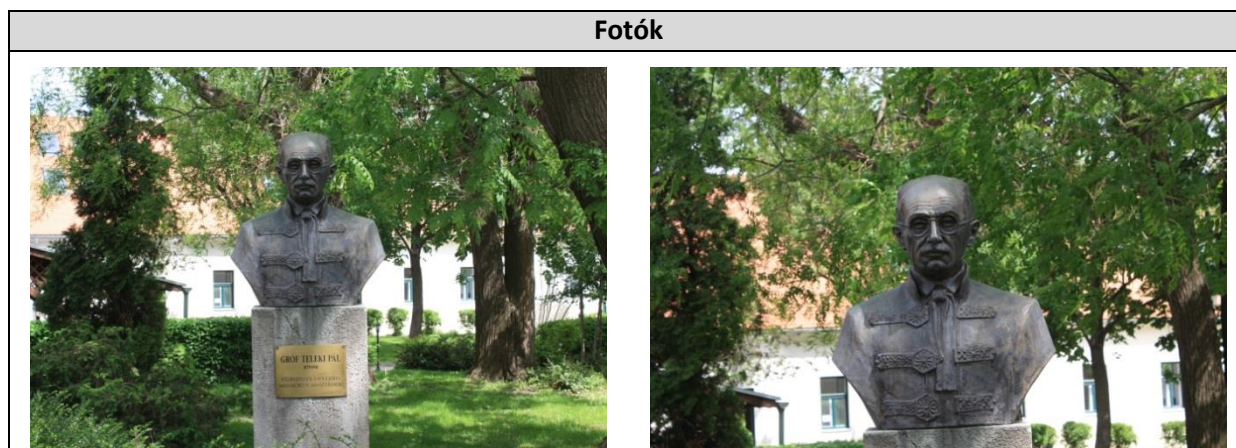
| Sorszám | Köztárgy neve | Cím | Védettség | Javasolt védettség |
|---|---|---|---|---|
| 29. | Teleki Pál mellszobor | Városcsözpont, Budai út<br>4. Múzeumkert | nincs | Helyi egyedi<br>védelem |

| Leírás, jellemzők | Műszaki állapot | Védendő érték |
|---|---|---|
| Bronz mellszobor, kő lábazon. | Jó, a szobor felületén<br>némi patina látszik. | A szobor |

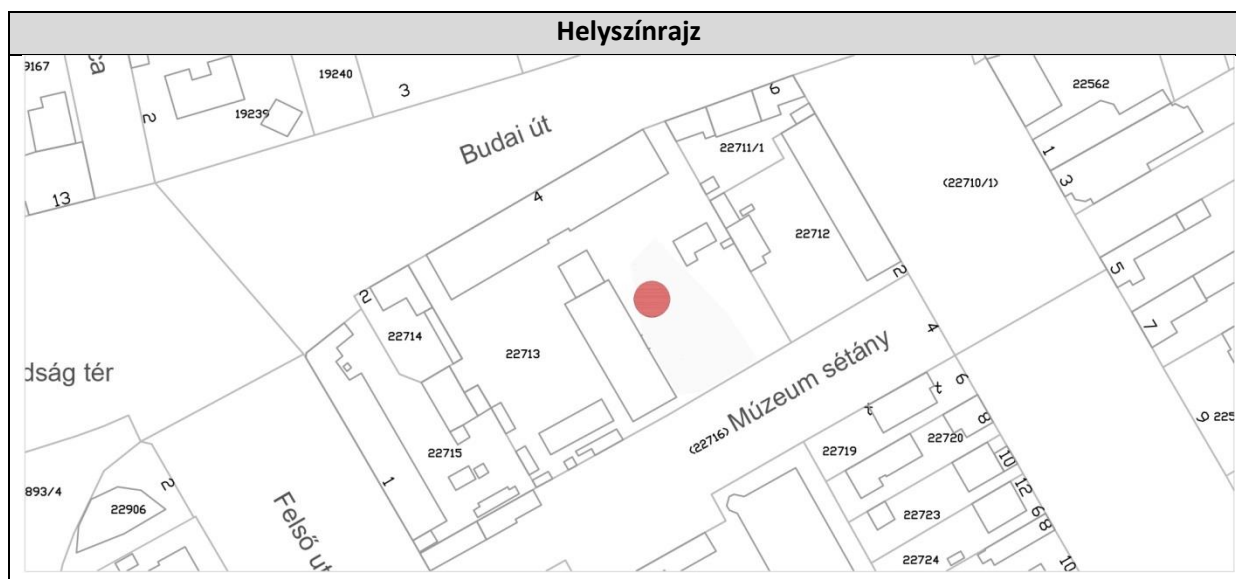
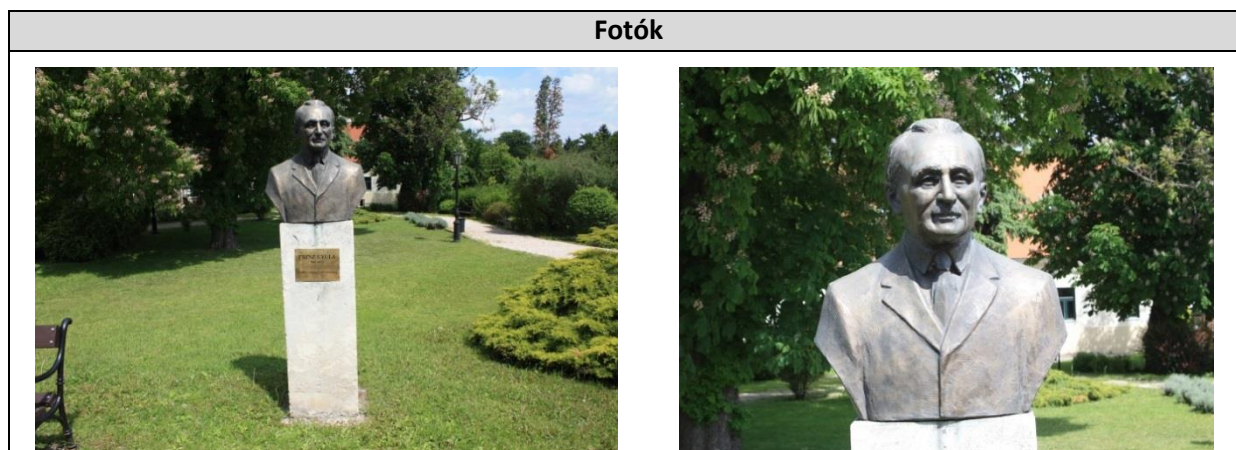
| Sorszám | Köztárgy neve | Cím | Védettség | Javasolt védettség |
|---|---|---|---|---|
| 30. | Prinz Gyula mellszobor | Városcsözpont, Budai út<br>4. Múzeumkert | nincs | Helyi egyedi védelem |

| Leírás, jellemzők | Műszaki állapot | Védendő érték |
|---|---|---|
| Bronz mellszobor, kő lábazon. | A szobor felülete patinás, műszaki állapota jó. | A szobor |

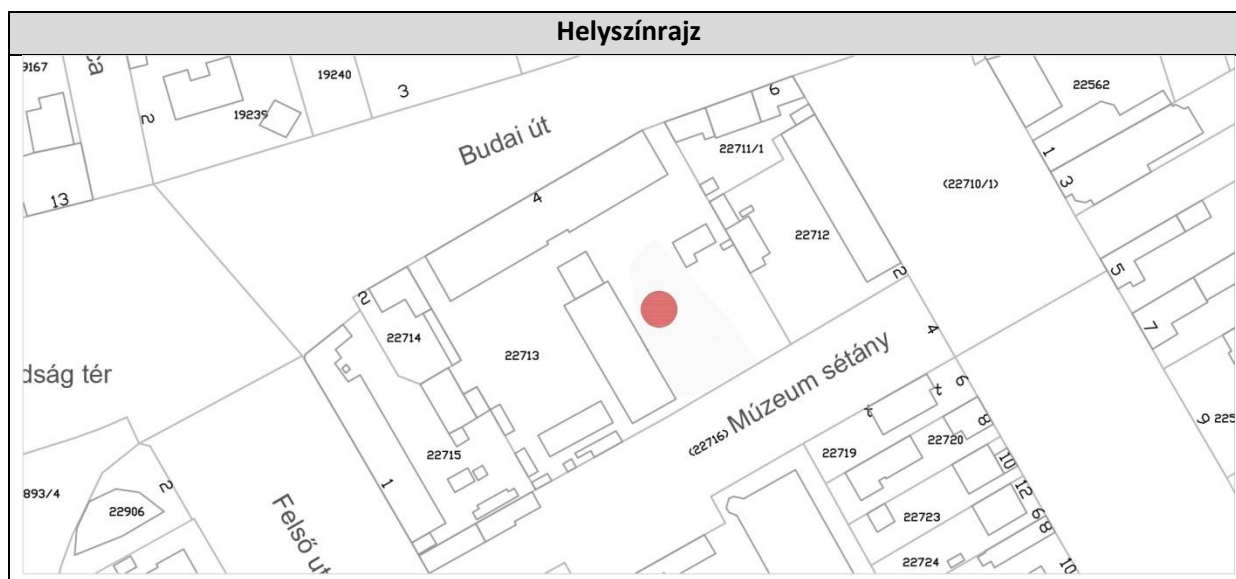
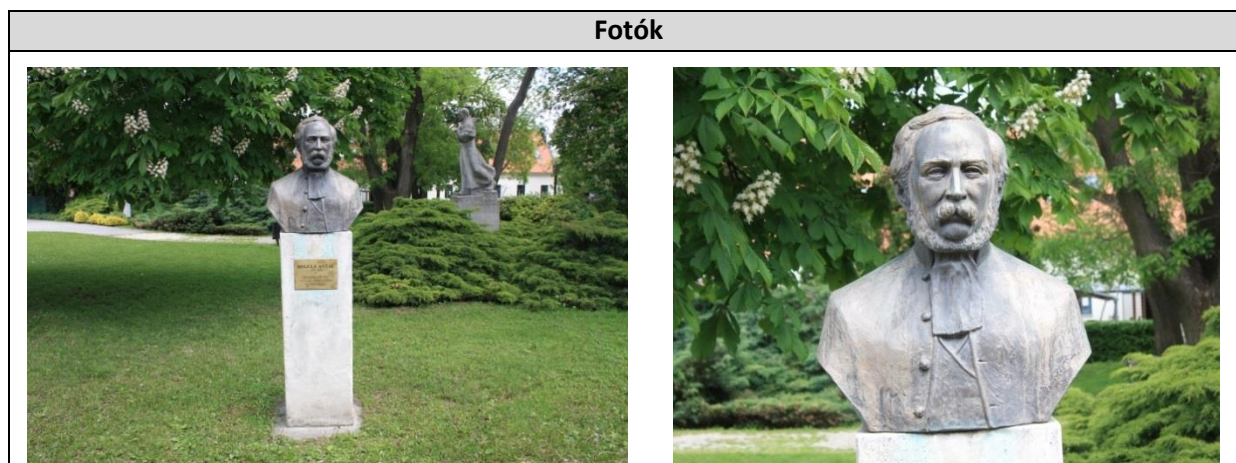
| Sorszám | Köztárgy neve | Cím | Védettség | Javasolt védettség |
|---|---|---|---|---|
| 31. | Reguly Antal mellszobor | Városcsözpont, Budai út<br>4. Múzeumkert | nincs | Helyi egyedi védelem |

| Leírás, jellemzők | Műszaki állapot | Védendő érték |
|---|---|---|
| Bronz mellszobor, kő lábazon. | Műszaki állapota jó, a szobor felületén némi patina látszik. | A szobor |
