# ÉRTÉKKATASZTER

ÉRD MEGYEI JOGÚ VÁROS  
HELYI ÉRTÉKVÉDELMI KATASZTERE

## ÉPÜLET KATASZTER

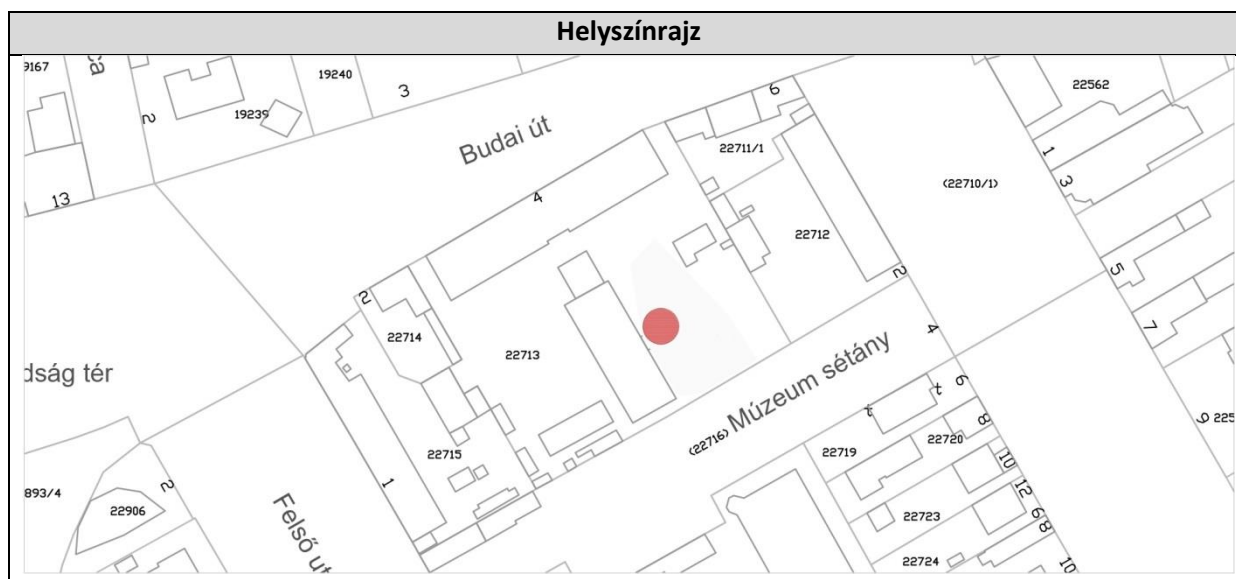
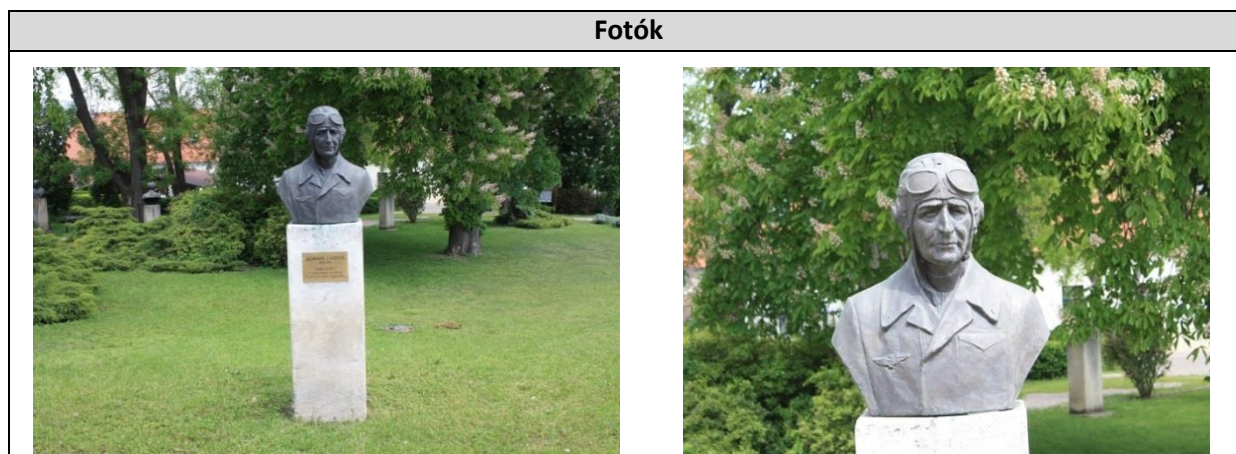
| Sorszám | Köztárgy neve | Cím | Védettség | Javasolt védettség |
|---|---|---|---|---|
| 32. | Almásy László mellszobor | Városház, Budai út<br>4. Múzeumkert | nincs | Helyi egyedi védelem |

| Leírás, jellemzők | Műszaki állapot | Védendő érték |
|---|---|---|
| Bronz mellszobor, kő lábazon. | Jó, a szobor felületén némi patina látszik. | A szobor |

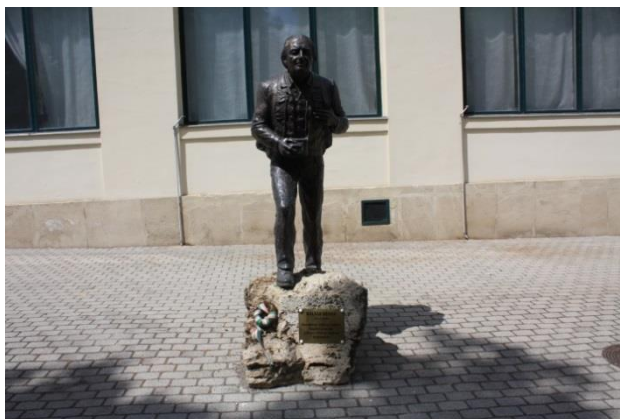
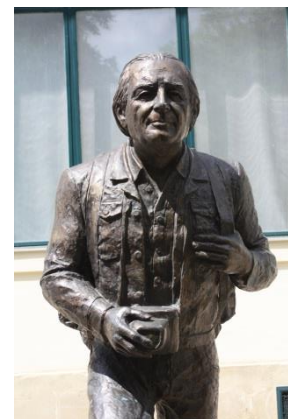
| Leírás, jellemzők | Műszaki állapot | Védendő érték |
|---|---|---|
| Bronz szobor, kő lábazon. | Jó, a szobor felületén némi patina látszik. | A szobor |

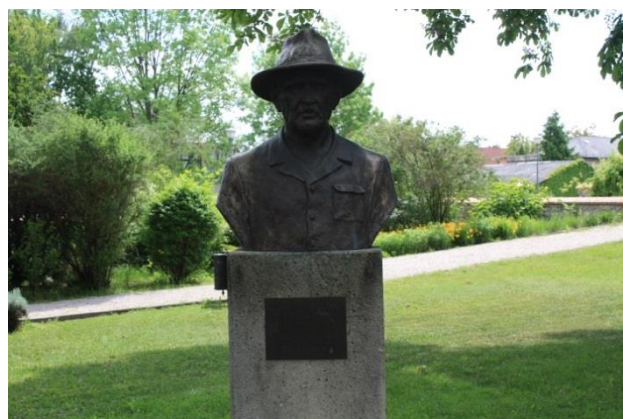
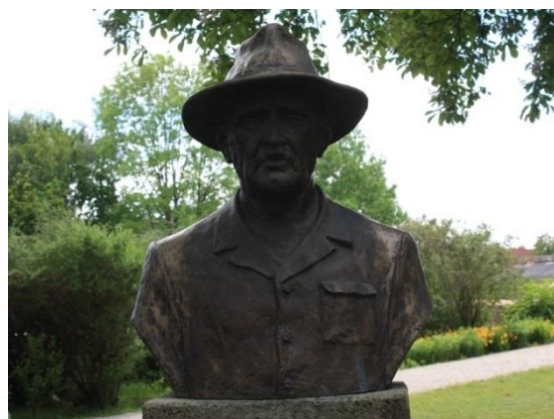
| Sorszám | Köztárgy neve | Cím | Védettség | Javasolt védettség |
|---|---|---|---|---|
| 34. | dr. Sáska László<br>mellszobor | Városcsözpont,<br>Múzeumkert | nincs | Helyi egyedi<br>védelem |

| Leírás, jellemzők | Műszaki állapot | Védendő érték |
|---|---|---|
| Bronz szobor, kő lábazon. | Jó, a szobor felületén némi patina látszik. | A szobor |

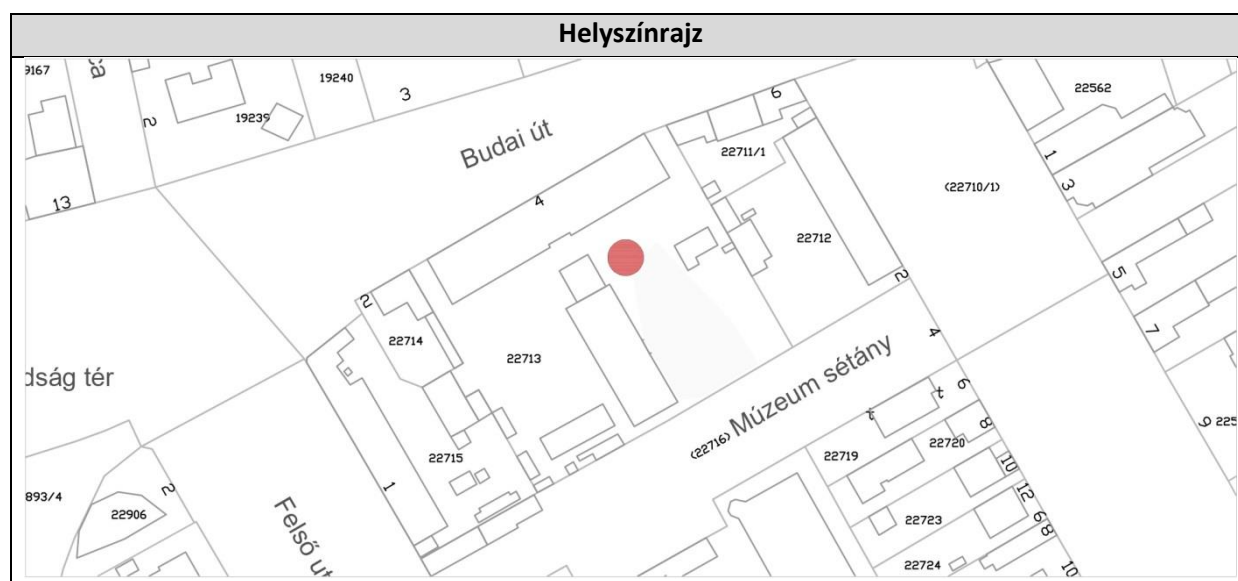
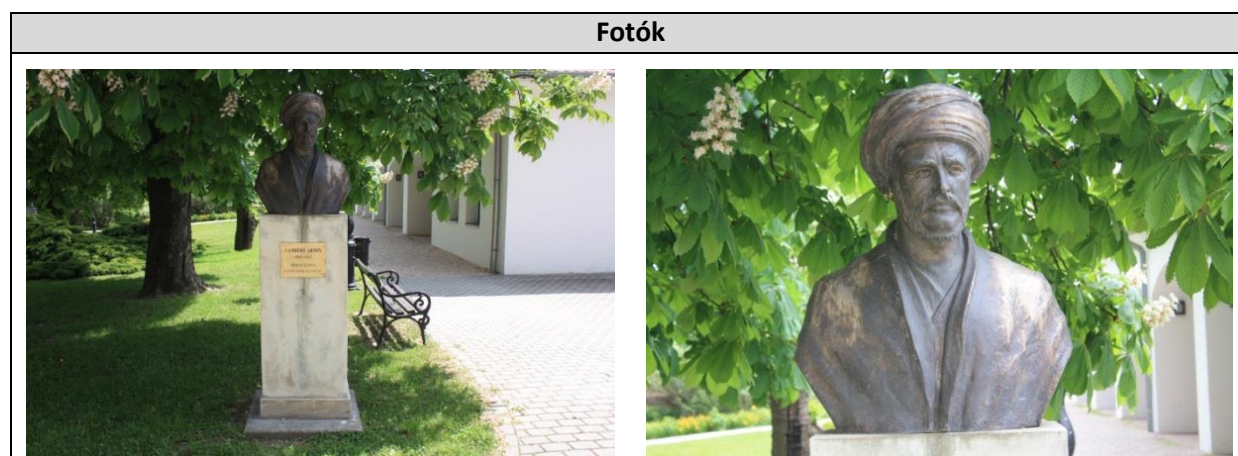
| Sorszám | Köztárgy neve | Cím | Védettség | Javasolt védettség |
|---|---|---|---|---|
| 35. | Vámbéry Ármin mellszobor | Városmközpont, Múzeumkert | nincs | Helyi egyedi védelem |

| Leírás, jellemzők | Műszaki állapot | Védendő érték |
|---|---|---|
| Bronz szobor, kő lábazon. | Műszaki állapota jó. | A szobor |

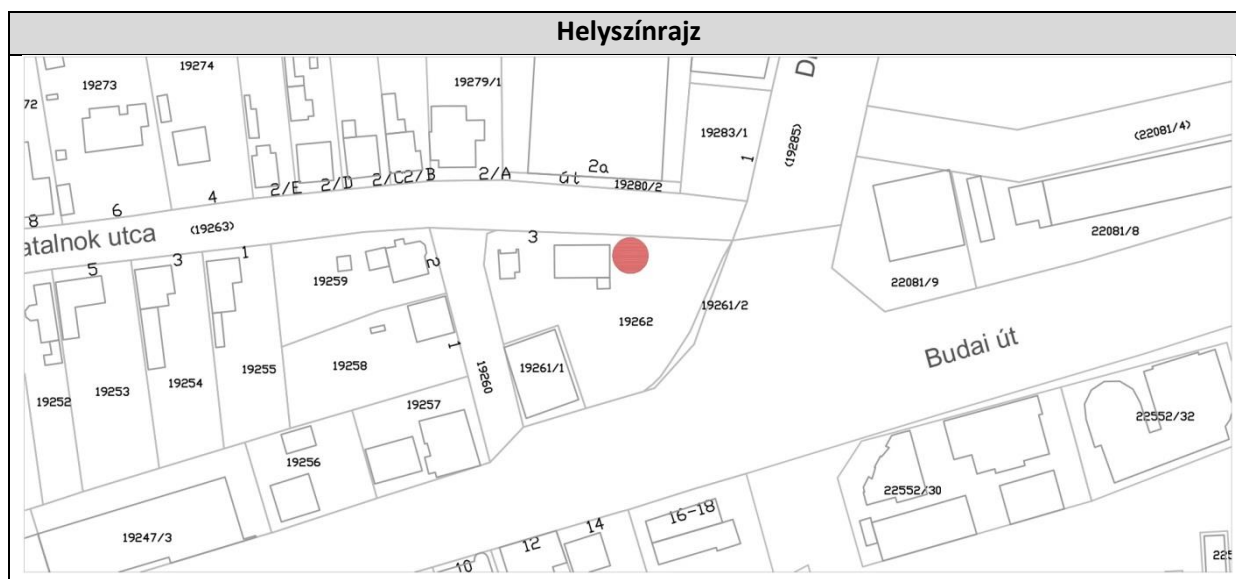
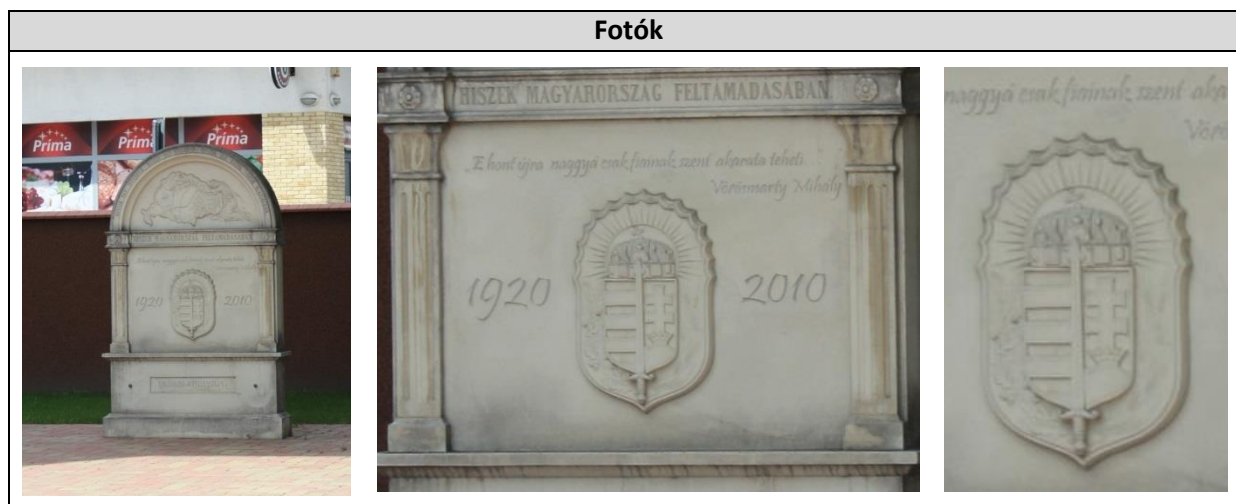
| Sorszám | Köztárgy neve | Cím | Védettség | Javasolt védettség |
|---|---|---|---|---|
| 38. | Emlékmű | Városcsözpont, Kálvin tér, ref. templom | nincs | Helyi egyedi védelem |

| Leírás, jellemzők | Műszaki állapot | Védendő érték |
|---|---|---|
| Domborműves mészkőszobor a Trianon emlékére. | Műszaki állapota jó. | |

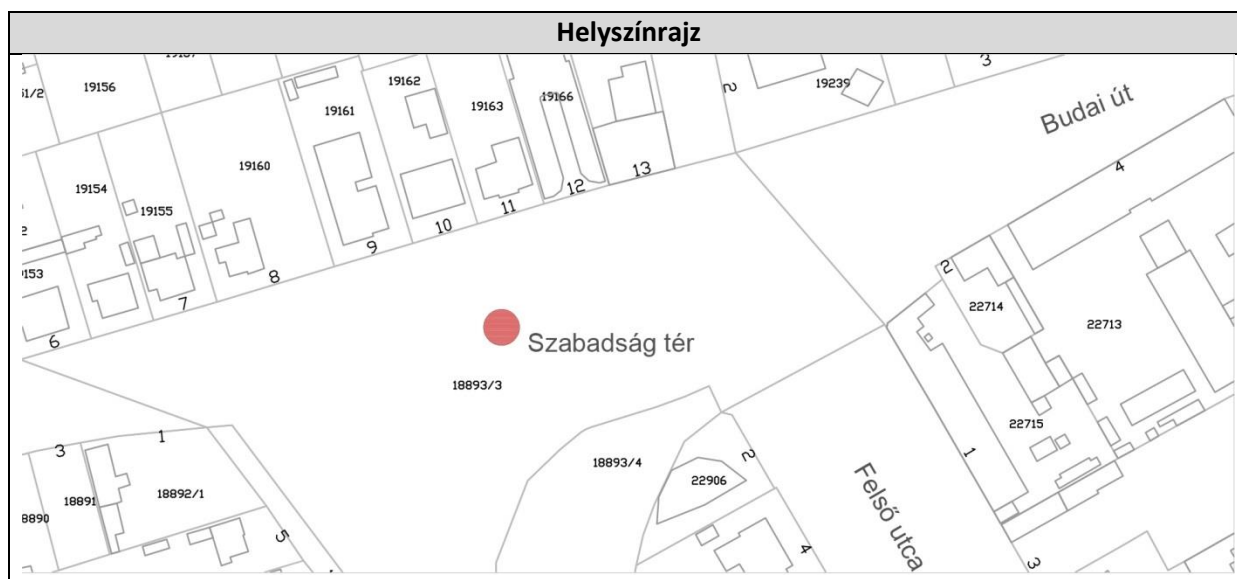
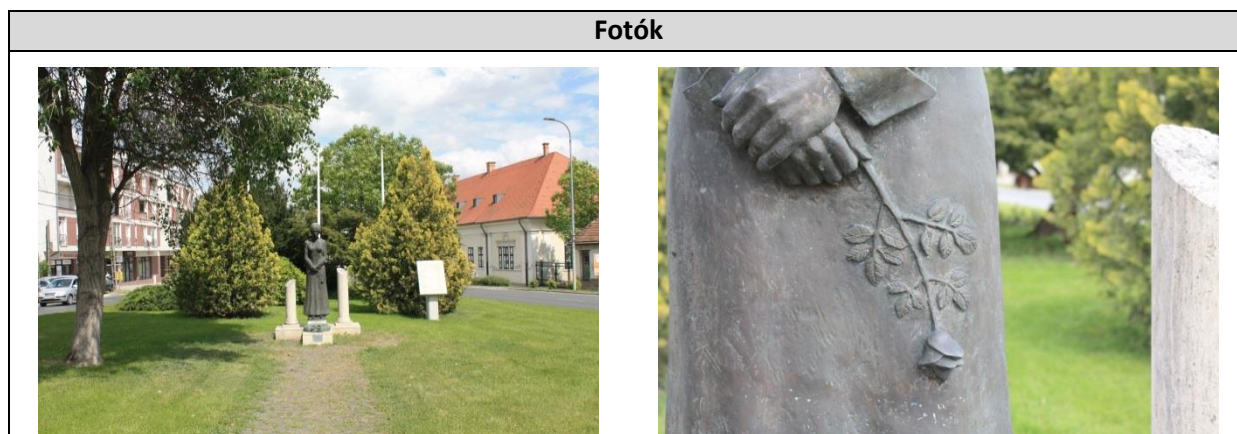
| Sorszám | Köztárgy neve | Cím | Védettség | Javasolt védettség |
|---|---|---|---|---|
| 39. | II. világháború áldozatainak emlékműve | Városcsözpont, Szabadság tér | nincs | - |

| Leírás, jellemzők | Műszaki állapot | Védendő érték |
|---|---|---|
| A szoboregyüttes egy bronz nőalakot formál egy szál rózsával a kezében. A nő lábánál egy bronz koszorú fekszik. A nő jobb és bal oldalán mészkő csonka oszlopok. | Jó, a szobor felületén némi patina látszik. | A szobor |

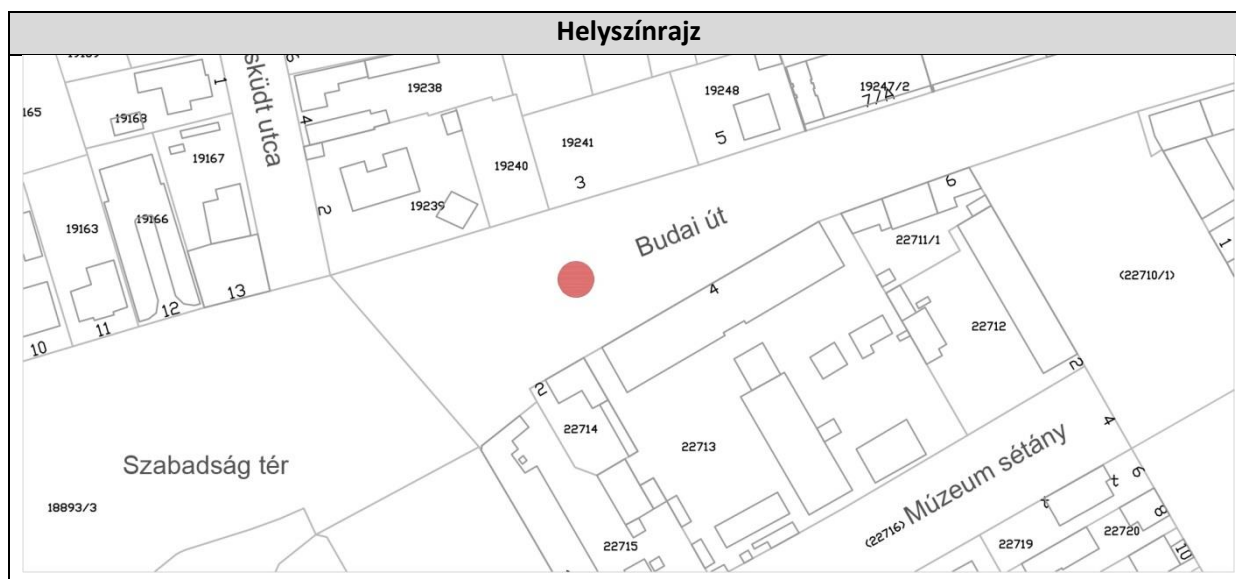
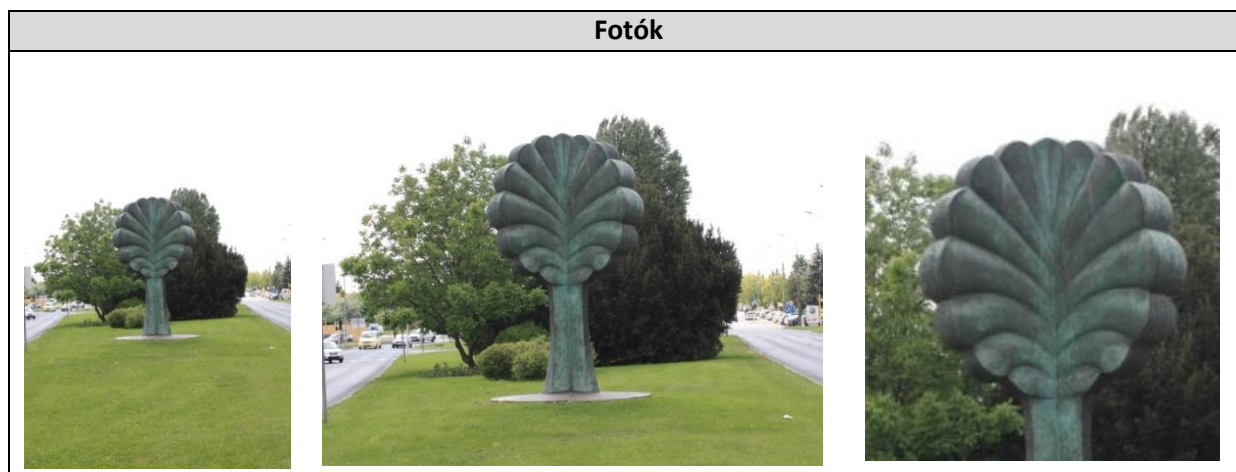
| Sorszám | Köztárgy neve | Cím | Védettség | Javasolt védettség |
|---|---|---|---|---|
| 40. | Életfa | Városházponton,<br>Szabadság tér | nincs | - |

| Leírás, jellemzők | Műszaki állapot | Védendő érték |
|---|---|---|
| Bronz szobor, mely egy fát ábrázol. | Műszaki állapota jó, a szobor felületén patina látszik. | A szobor. |

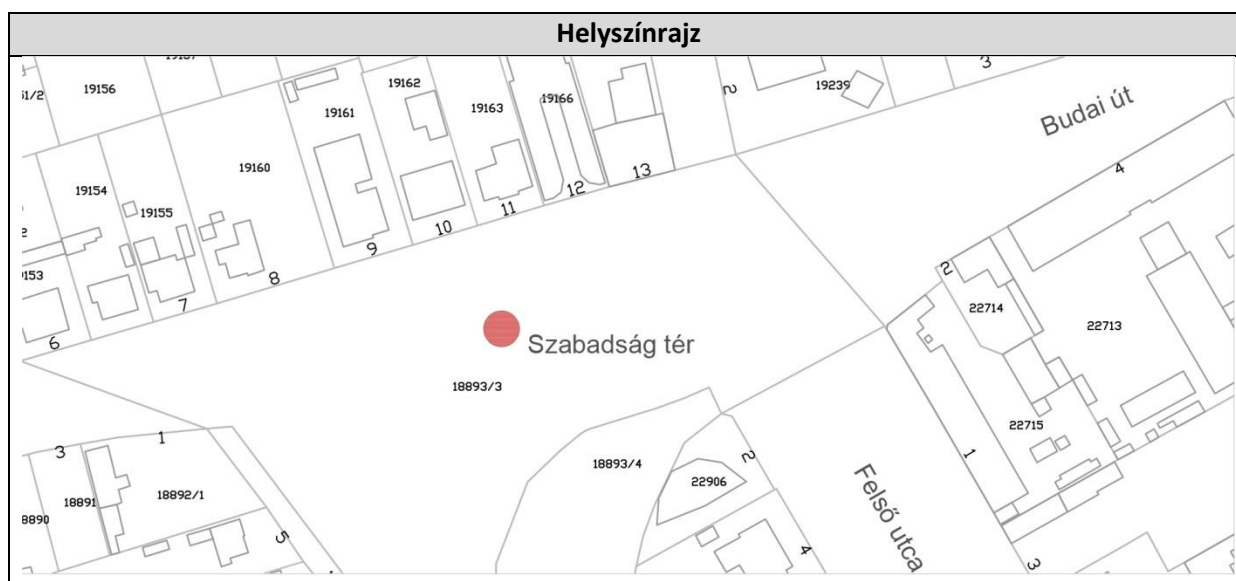
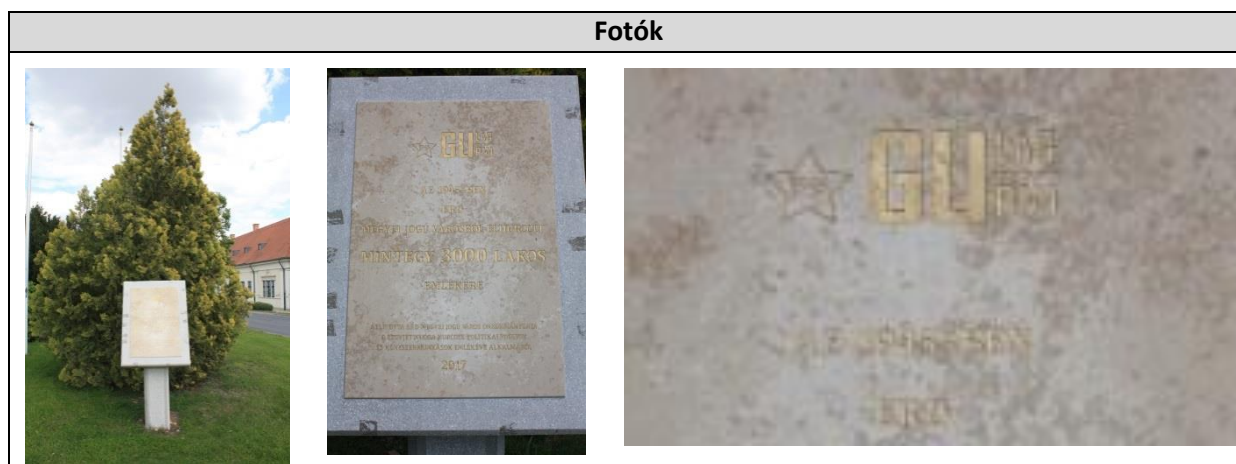
| Sorszám | Köztárgy neve | Cím | Védettség | Javasolt védettség |
|---|---|---|---|---|
| 41. | Gulág emléktábla | Városcsözpont,<br>Szabadság tér | nincs | - |

| Leírás, jellemzők | Műszaki állapot | Védendő érték |
|---|---|---|
| Kő alapon található gránit lap, melyen aranyozott betűkkel olvasható a tábla tartalma. A Szovjetunióba hurcolt politikai foglyok és kényszermunkások emlékére. | Az emléktábla jó műszaki állapotban van. | Az emléktábla |
