# GERJEN

ÖRÖKSÉGVÉDELMI HATÁSTANULMÁNY

Készítette a  
PÉCSÉPTERV STÚDIÓ  
2002-ban

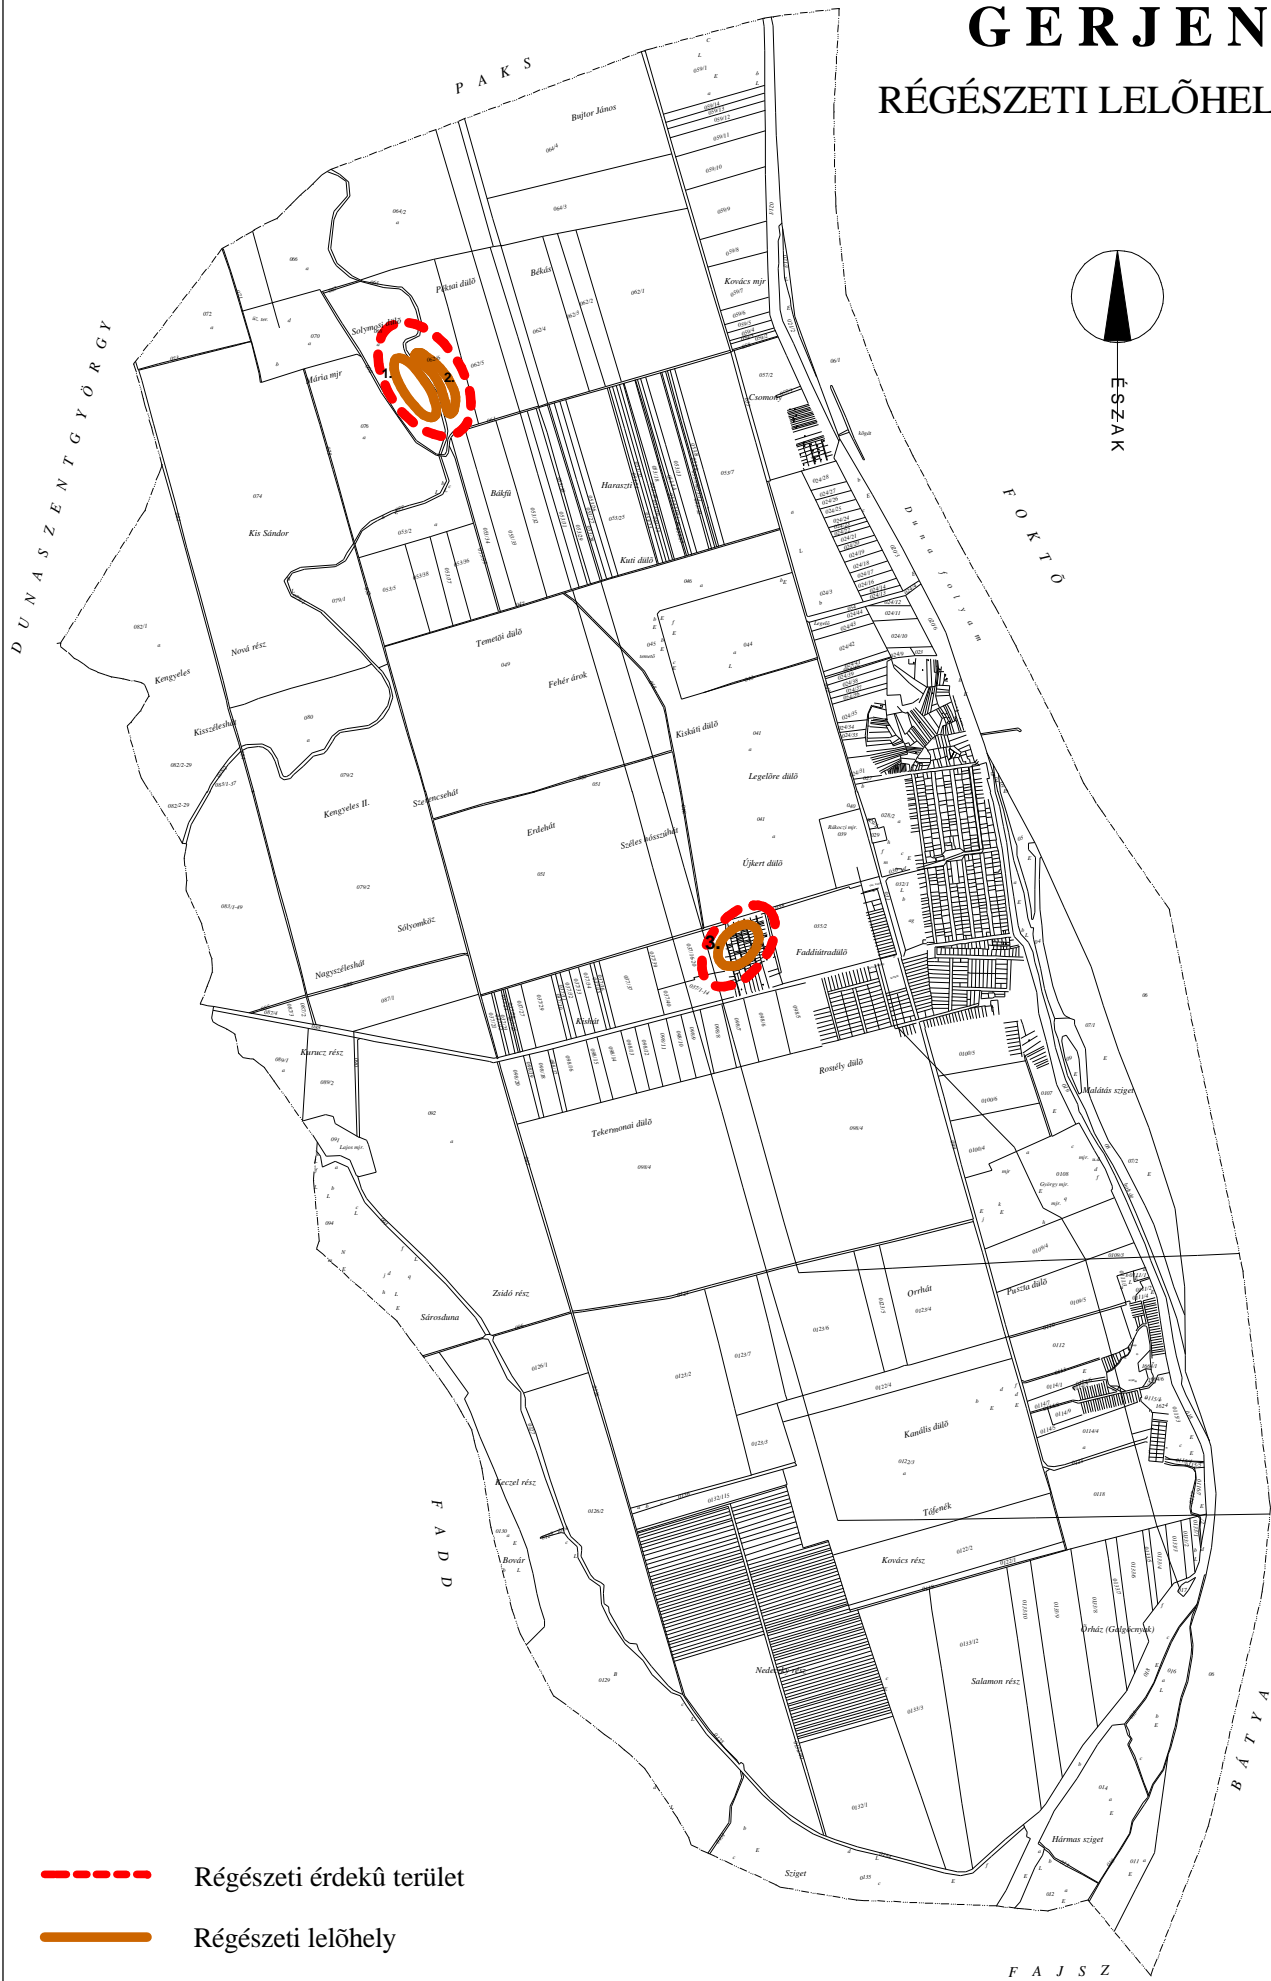
## RÉGÉSZETI LELŐHELYEK

SORSZÁM:	1	HRSZ:	068	
<p>Gerjen- Váradpuszta</p> <p>A Faddi-Dunába folyó Solymos-ér Gerjen északkeleti határrészében található. Mária-majortól 500 méterre keletre, a Solymos-ér nyugati partján egy nagyjából háromszög alakú terület - egykori sziget - emelkedik ki a felszínből. A dombon voltak egykor a Váradpusztának nevezett major épületei. A lelőhelyen 1892-1894 között Wosinsky Mór ásott. Wosinsky itt egy korabronzkor végére keltezhető tell (töbrétegű) település objektumait és egy avar temető közel 100 sírját tárta fel. Ásati eredményei nyomán az őskori régészeti szakirodalomban meghonosodott a gerjeni csoport elnevezés. 1987-1990 között Gere László és Szabó Géza folytatott ásásokat itt. Ekkor közel 70 avar sírt és bronzkori telepobjektumokat bontottak ki. 1997-ben a domb északi szélén gázvezeték árkot ástak, amelynek során több sír pusztult el. Ódor János Gábor leletmentése 11 avar sír feltárását eredményezte.</p>

SORSZÁM:	2	HRSZ:	062/6	
<p>Gerjen- Váradpuszta B</p> <p>A Solymos ér túlszélén, az előző lelőhellyel szemben lévő alacsonyabb dombháton volt a bronzkori népcsoport urnatemetője. Szabó Géza 1988-ban 100 urnasírt tárt fel itt.</p>

SORSZÁM:	3	HRSZ:	037/16-20, 1210-1275, 1279-1292, 1347, 1304-1326	
<p>Gerjen- Ófalu</p> <p>A Faddról Gerjenbe vezető betonúttól északra, a falutól kb. 1 km-re nyugatra szőlők között található az Ófalunak nevezett rész. A felszínen a középkori Gerjen falura utaló telepnyomok, középkori kerámiák találhatóak. Írásos adatok alapján a mai falu a 19. században költözött a mai helyére.</p>

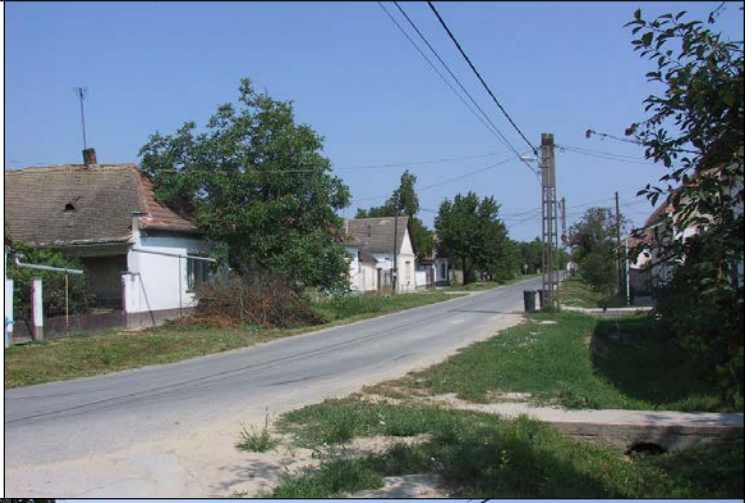
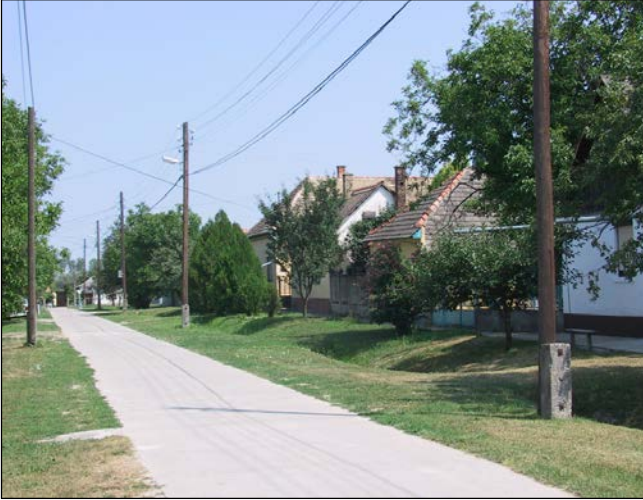
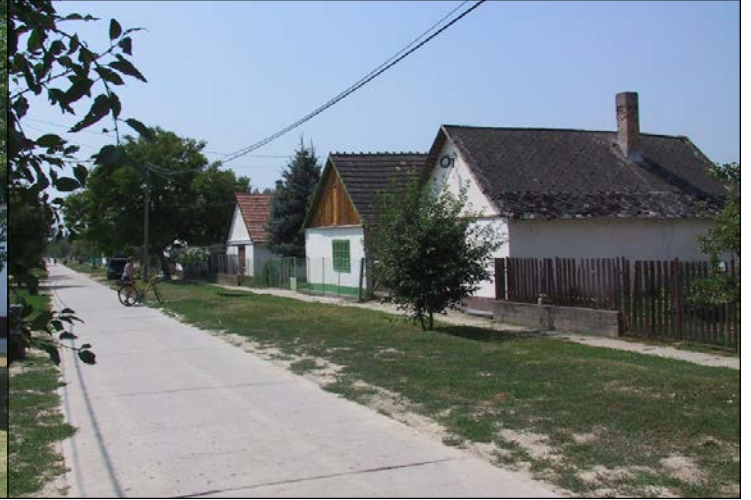
## GERJEN UTCAKÉP

Gerjen szabályos, tervezett hálós utcarendszerében helyezkednek el a magyar falvakra jellemző oldalhatáron álló egytraktusos lakóházak. Az épületek az utcafontra merőleges gerincű nyeregtetővel létesültek, amely megadja az utca ritmusát. A közterületen ültetett fák szinte teljes egészében eltakarják az épületeket. A magasan vezetett légkábelek rontják a település megjelenését, éppen ezért ezeket földkábelre kellene cserélni.

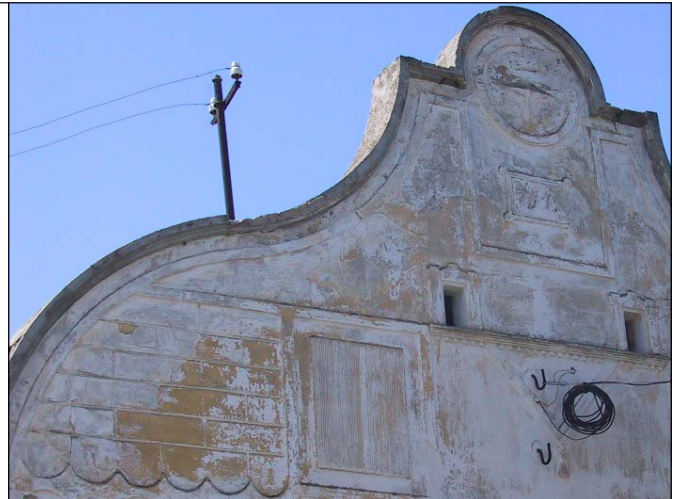
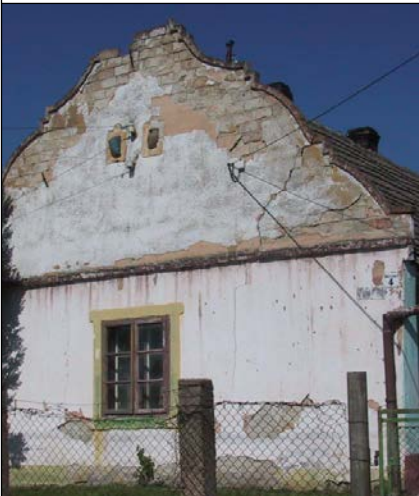
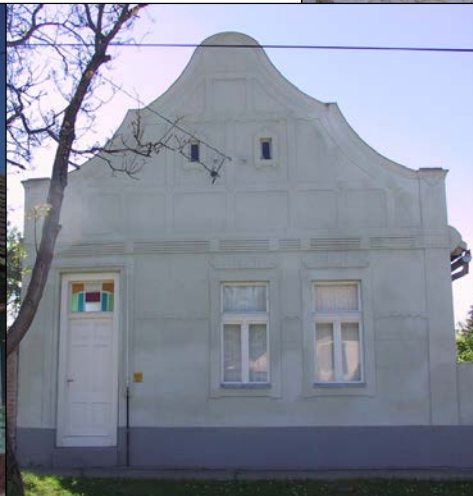
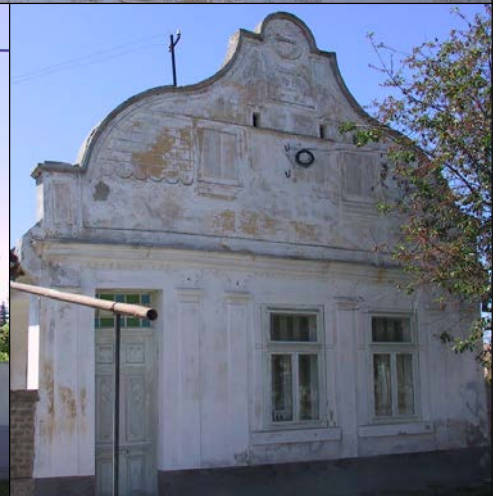
## GERJEN "PARASZT BAROKK" OROMZATOK

A paraszt barokknak nevezett épülettípus oromfal kialakításában ragadható meg igazán. A tető síkja fölé magasodó oromfalak íves, többször törtvonalas kialakításúak. A barokk stílusban alkalmazott íves, lágy vonalvezetés alkalmazása a vidéki környezetben a település karakterének egyik érdekessége. A homlokzat vakolatkeretezéses nyílásai fölött az oromfalon is vakolatdíszek találhatóak. A dupla padlásziszellőző nyílást is hangsúlyos módon készítették el.

Érdekességként jelentkezik a barokkos stílusban kialakított oromfalas lakóépületek példája.

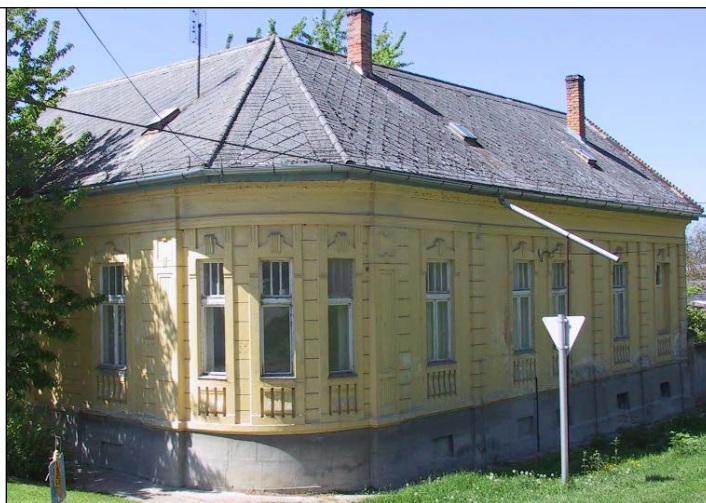
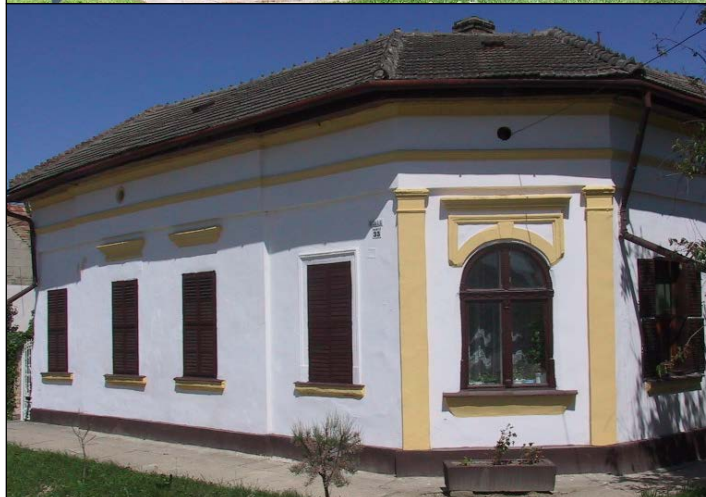
### Városias lakóház

Homlokzataik többnyire szimmetrikusak, ablakaikat vakolatkeretezések szegélyezik. A homlokzat éstésénél már nem csak a fehér, hanem az eklektikus városi épületeken alkalmazott színek is megjelennek.

Saroképület esetében a sarokhelyzetet jól használják ki és hangsúlyosabbá teszik a homlokzatot ezeken a pontokon. Példáik a beépítési módok fejlődéstörténetének 19. század végi, 20. század elejei állomásai, amelyek a falu településképeinek alkotó elemeivé váltak.

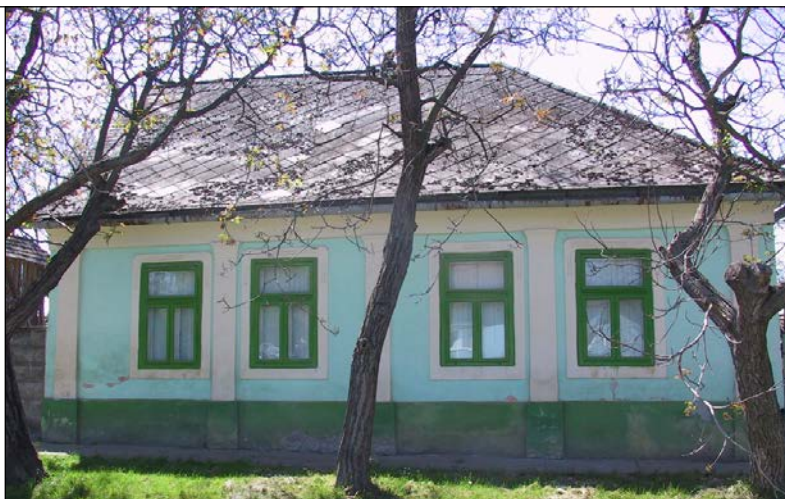
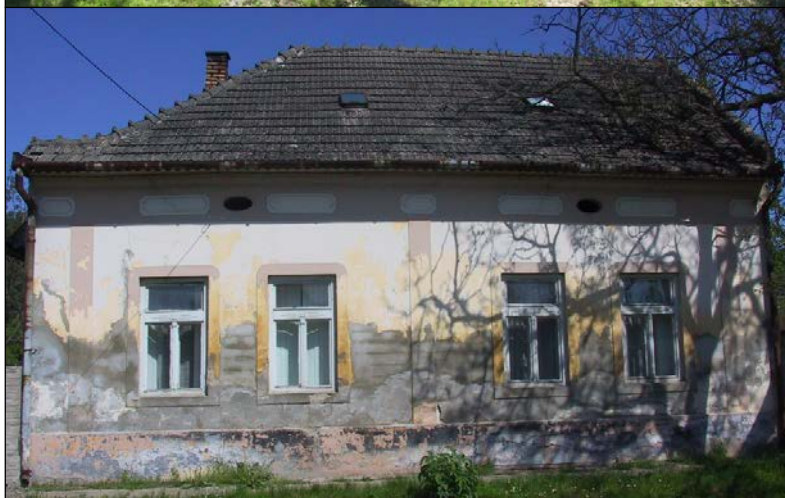
### Hajlított ház

A település lakóépületi típusainak egyik következő állomása az a ház, amelyet a hagyományos fésűs, azaz oldalhatáron álló, többnyire tornácos lakóépületből fejlesztettek tovább. Ezt az épületet az utcafronti telekhatár mentén bővítették L alakban az eredeti épületszárnyra merőlegesen. Az udvar felől a toldalék oromfallyal záródik, amely nagyon gyakran macskalépcsős kialakítású. Ez a típus magában hordozza az egymás melletti telkek esetében a zártorsódó beépítés kialakulását, amelynek egyik alapfeltétele, hogy az udvari oromfalra ne nyissanak nyílást.

Az épületek utcai homlokzatát a városias lakóházakról kölcsönzött minták alapján díszítették.

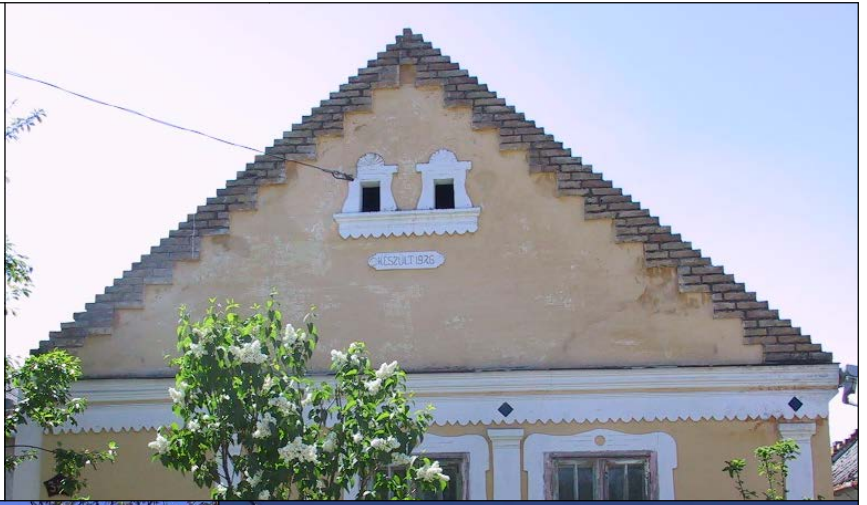
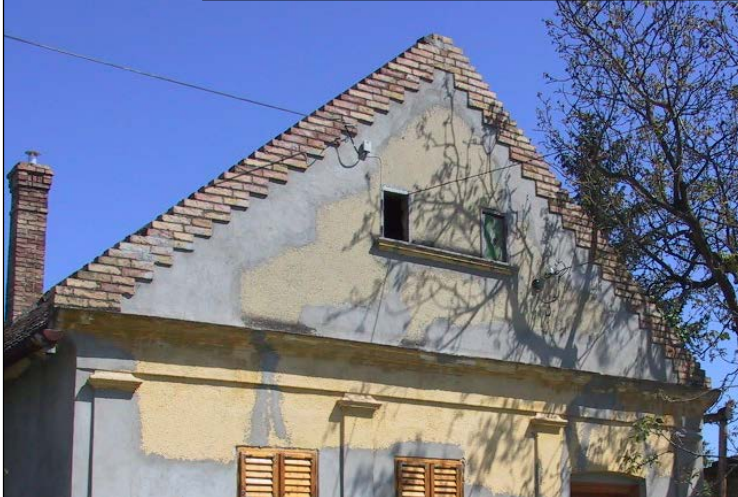
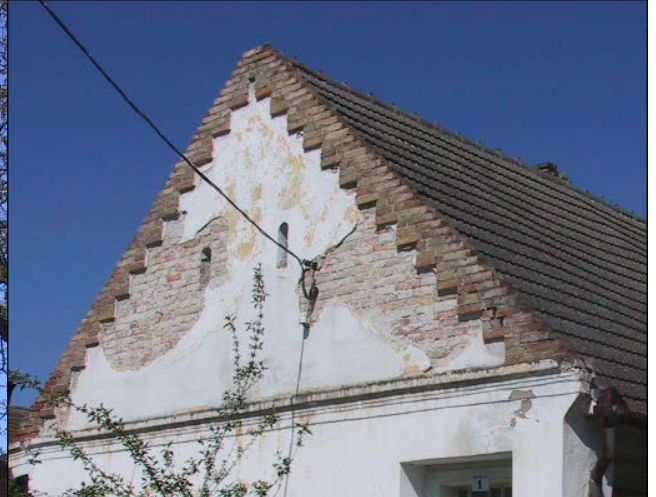
A fésűs beépítésű lakóházak egyik csoportjában a gazdagon díszített utcai homlokzat oromfalban végződik, amelyet a tető síkja fölé falaztak, macskalépcsős kialakítással. A nyers-tégla keretezésű falmagassítás határozott kontúrt ad az épületeknek.

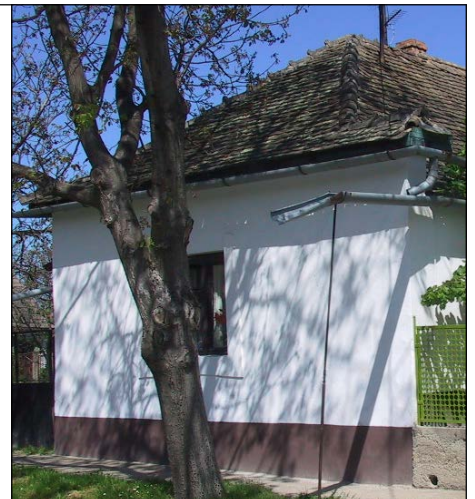
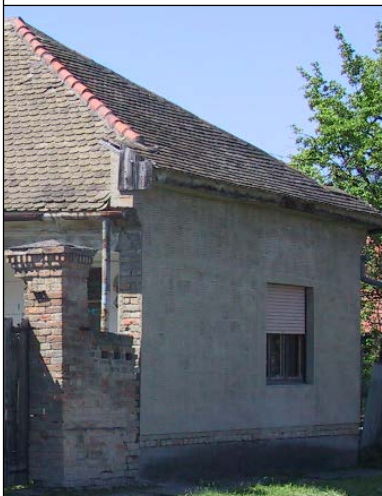
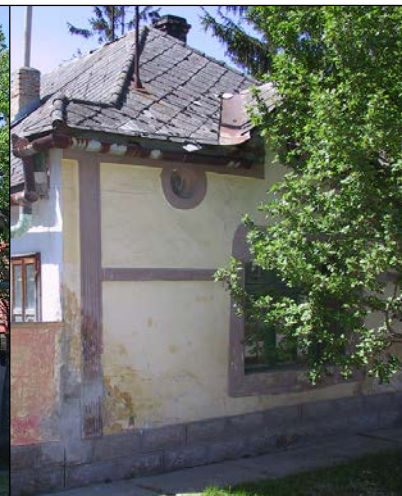
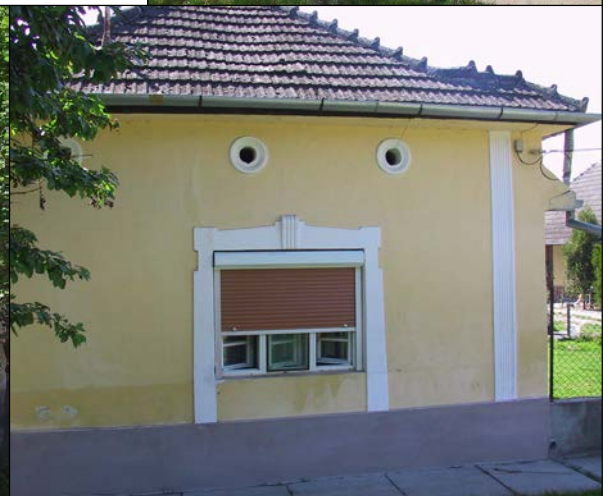
#### Kontyolt tetős házak

A hagyományosan oldalhatárra helyezett lakóépületek egy részénél városi hatásra az utcai homlokzatot megmagasították egy attikafallal, amelyre ráfuttatták a kontyolt tetőt. A falmagassítás kivétel nélkül pala vagy cserépfedést kapott. A homlokzatok egyik érdekessége, hogy az utca felől a párkányzat alatt közvetlenül kör alakú padláskiszellőzőket is elhelyeztek, amelyek esetenként díszes kivitelűek.

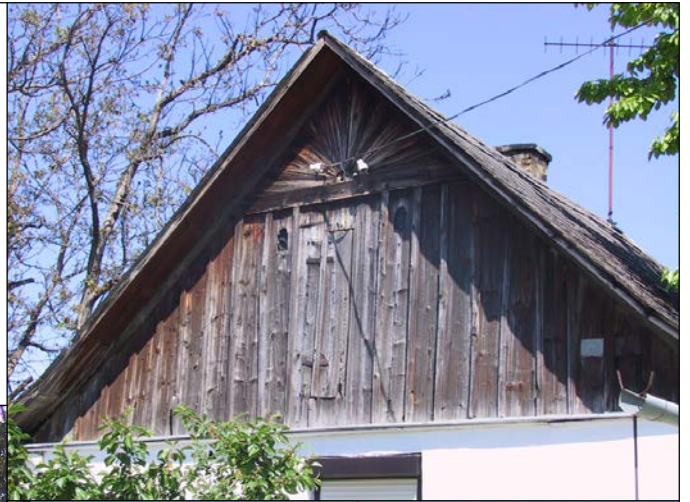
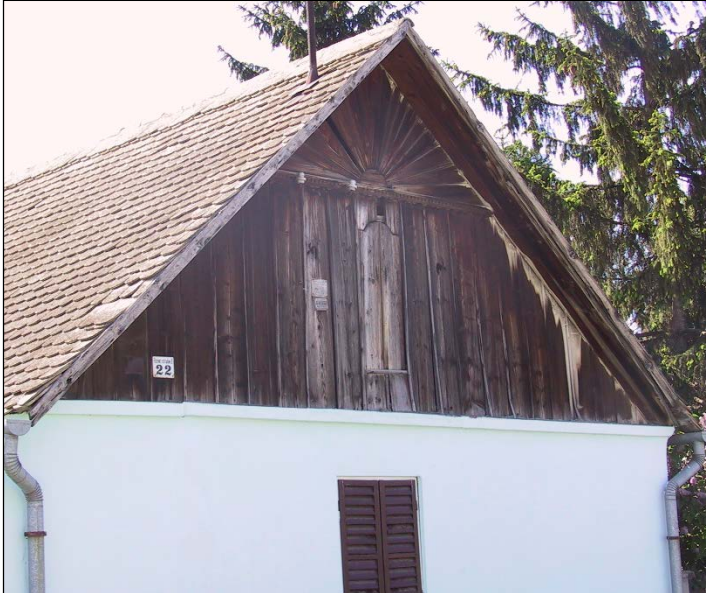
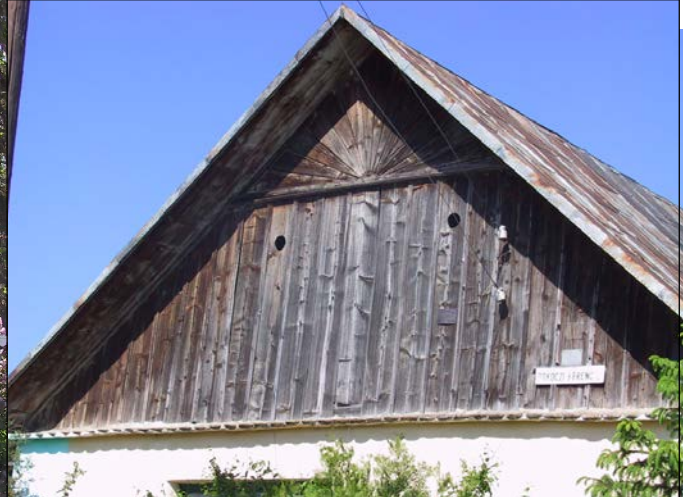
Az Alföld közelsége és az ottani településekkel való állandó kapcsolat hatott a helyi építészeti formákra, anyaghasználatra is. A napsugár motívumos oromfallal épített lakóépületek elszórtnak helyezkednek el a község lakott területén. A deszkázatból kialakított motívum alatt függőleges majd a felső harmadban sugaras elrendezésű faelemek találhatók. Az épületek kivétel nélkül túlnyúló oromszegéllyel épültek.

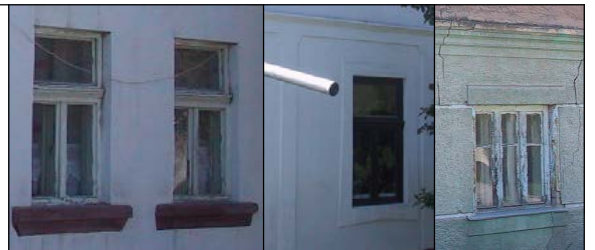
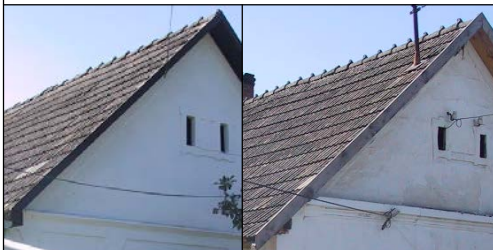
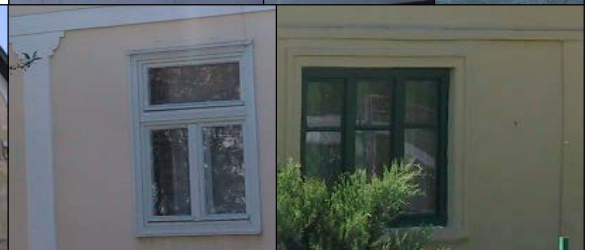
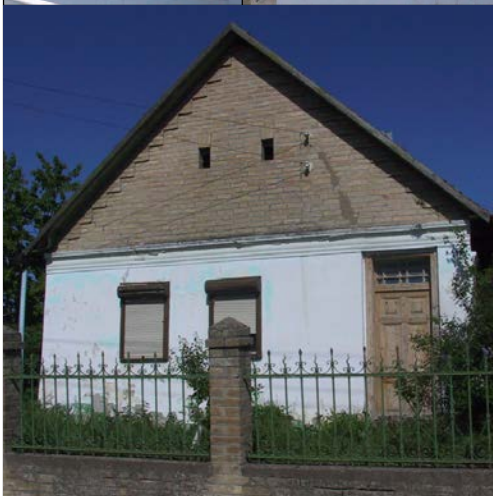
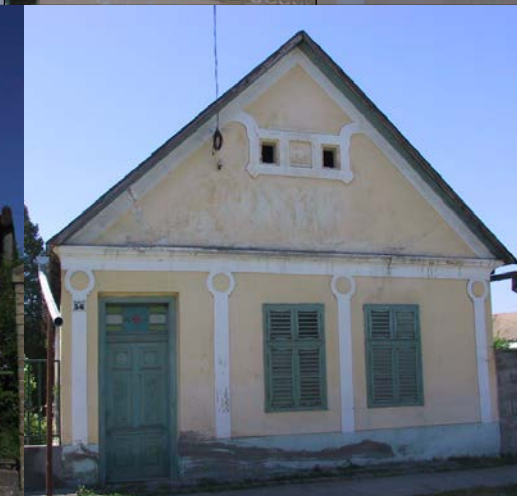
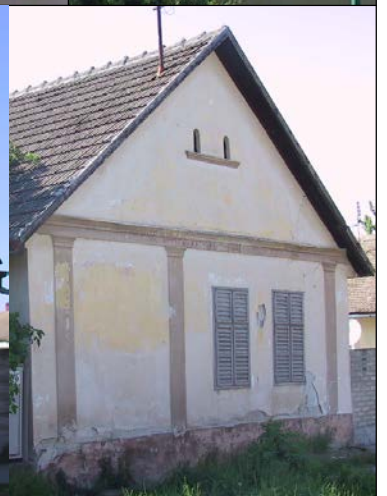
A hagyományos falusi lakóépületek jellemző oldalhatáros beépítési módja esetében az épületek utcára merőleges gerincű nyeregtetővel épültek, amelyet számos alkalommal túlnyúló oromszegéllyel alakítottak ki. A szélső cserépsort deszkázat zárja. Az oromfal díszes kivitelű, hangsúlyos elemként jelennek meg rajta az ablakok, a tornácot lezáró ajtó, valamint a padláskiszellőzők. Ezek sok esetben vakolatkeretezést kaptak. A homlokzatot vízszintesen párkányzat tagolja.

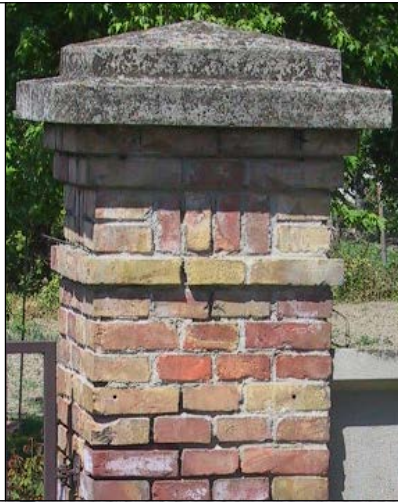
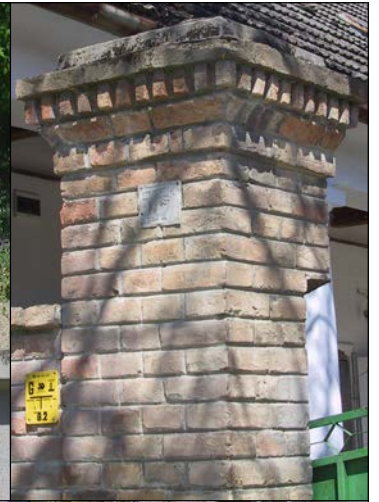
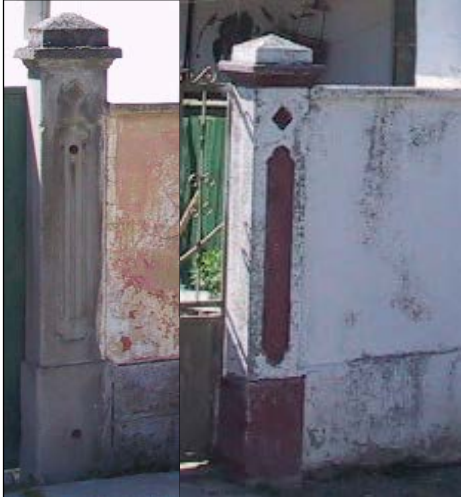
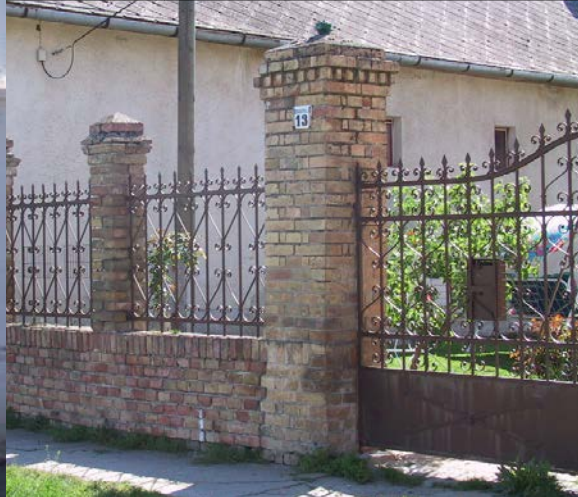
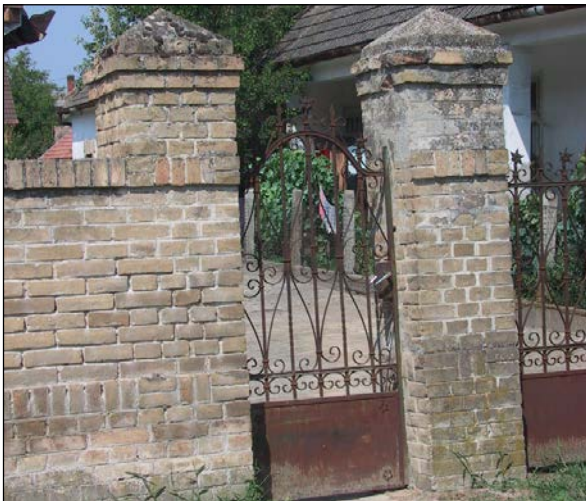
A gazdagabb porták tulajdonosai kovácsoltvas kerítéselemeket illesztettek a falazott pillérek közé, amellyel elveszett a kerítések tömör zártsága.

Előfordult, hogy a kerítés előregyártott beton kerítéselemből készült. A beton oszlopok kisebbek, a kor díszítő kultúráját őrzik.

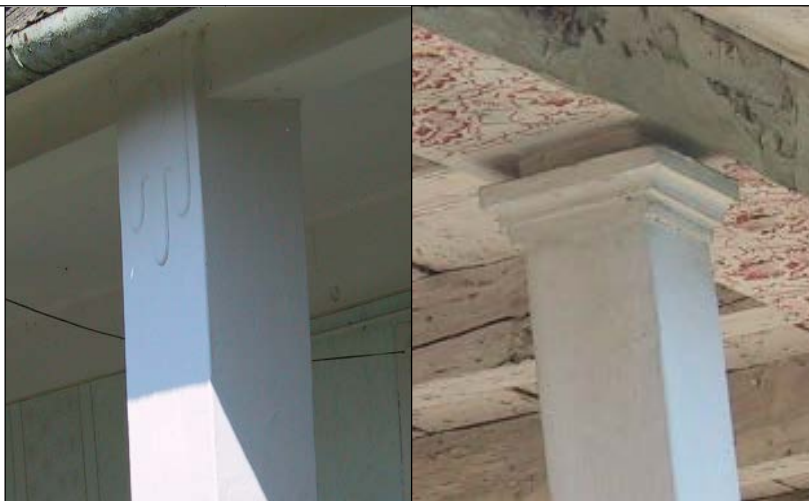
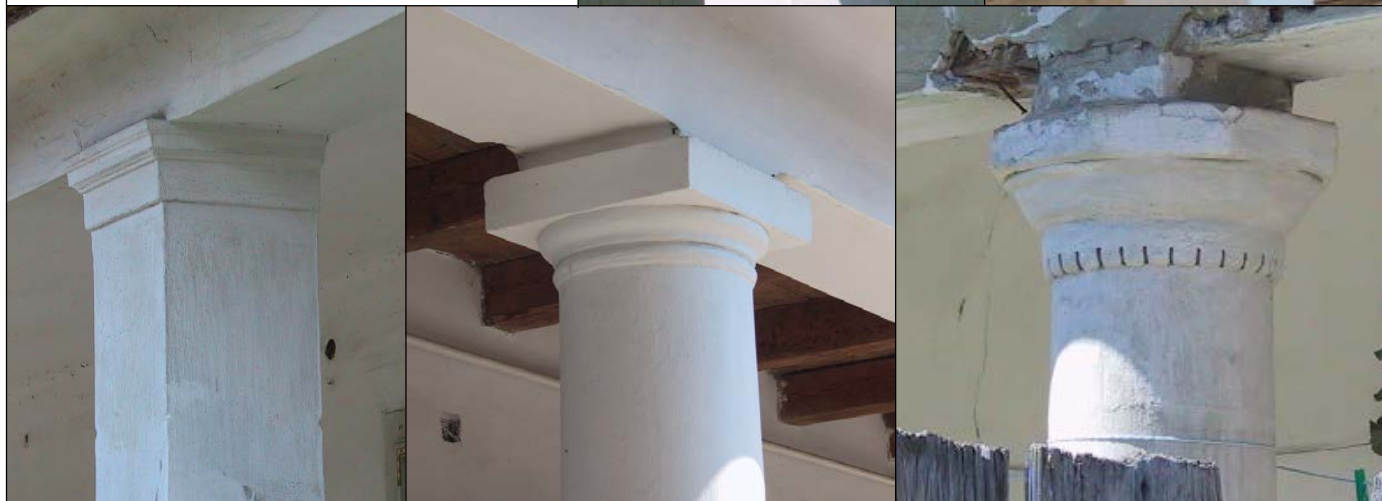
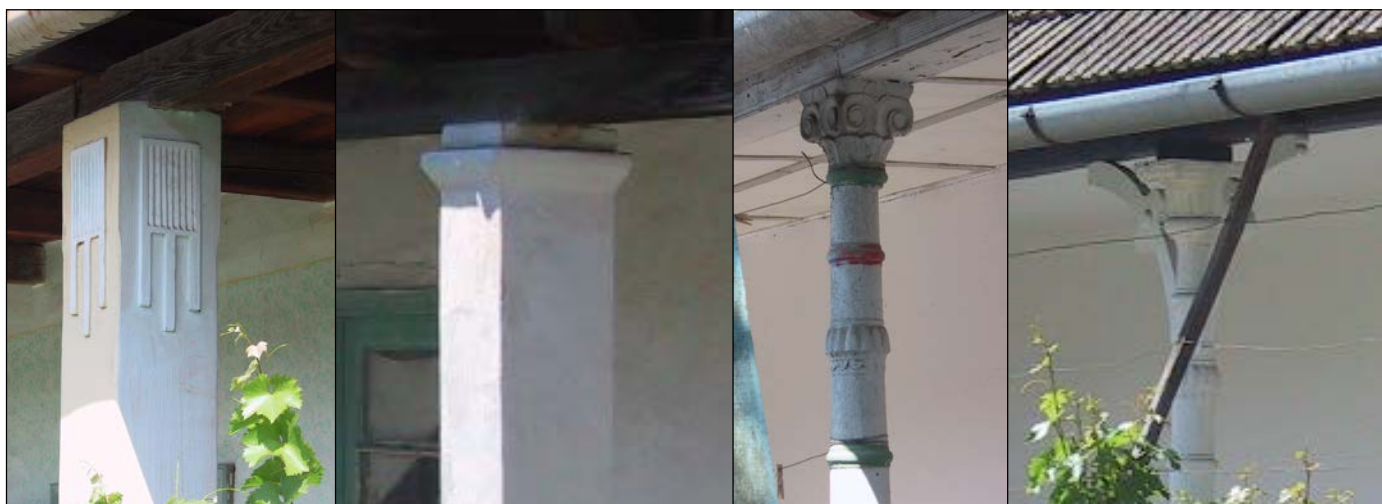
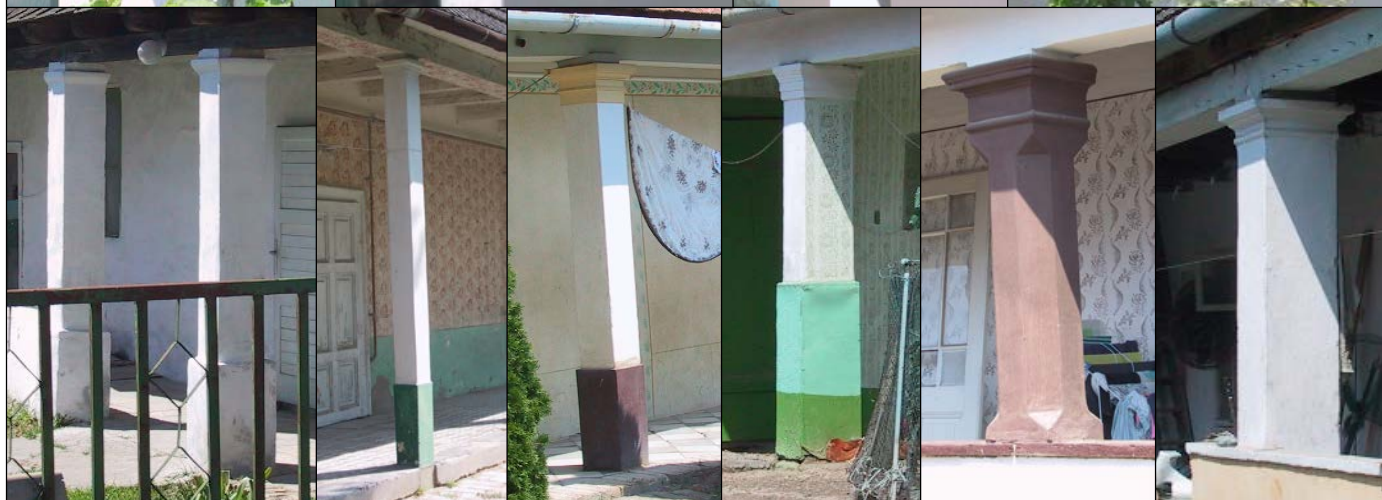
### TORNÁC OSZLOPOK

Gerjenben jellemző az egyszerű súlyos oszlopövel ellátott, vastkos épített tornácoszlop és a tornác fa födém szerkezetének megmutatása. Ezek együttesen a tornácnak délies hatást kölcsönöznek. Megtalálható még a más falvakra oly jellemző, a karcsú esztergált fa oszlop és itt kiegészítve hajlított könyökfával. Időben későbbi az előregyártott beton tornácoszlop, amely vastagságával furcsa bizonytalanságot kelt. A máshol szokásosnál szélesebb tornácokat falazott mellvéd határolja.

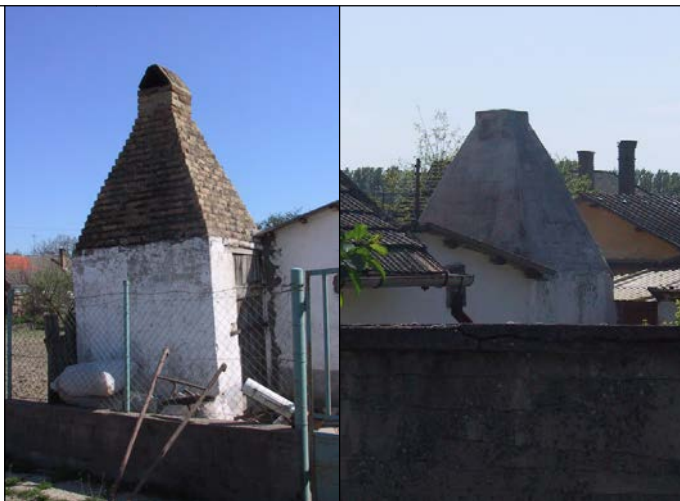
## GERJEN FÜSTÖLŐK

Az önellátásra berendezkedett paraszti gazdaságok állattartással is foglalkoztak. Az állatokat saját maguk vágták le és dolgozták fel. A húsok tartósítását füstöléssel oldották meg, amelyet külön erre a célra épített füstölőkben végeztek. Ezek négyzetes alaprajzú, egyetlen ajtóval megnyitott építmények. A tetejüket gúlaszerűen falazták fel, amelyet kéménnyel törtek át. A gúla lehet lépcsőzetes és nyers-tégla felületű vagy vakolt simított felületképzésű. A település hagyományos paraszti portáit jól jellemzik a különálló füstölők.

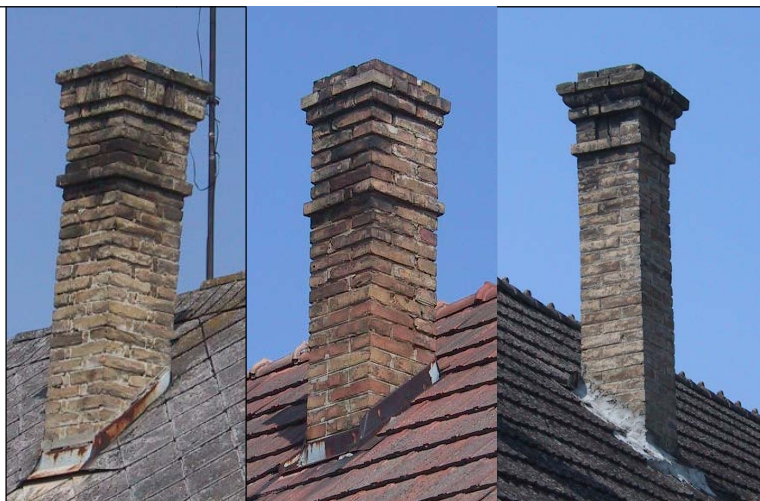
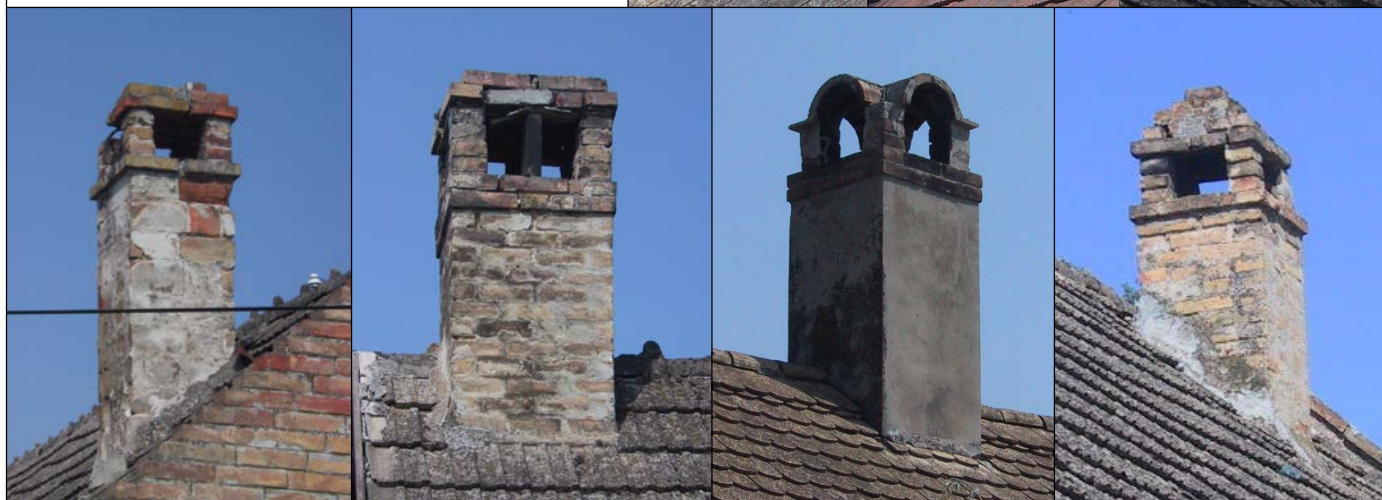
## GERJEN KÉMÉNYEK

A kémények záró fejezetei a településen jellegzetes, egyedi alkotások. A szerkezet minden esetben a síkból kiugratott egy illetve kettő téglasorral zárul, amelyre egy részüknél a sarkokon felfalazott pillérek helyeztek. A pillérek fölé gúlaszerűen vagy boltozott formában tettek fedést. Előfordul egyenes záródású kémény is.

A régebbi építésű kéményeknél nem található bádogozás a tetősíkkal való metsződésnél, hanem egyszerűen habarccsal kenték körbe azokat.

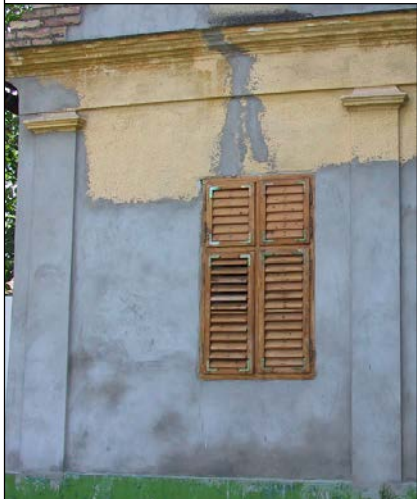
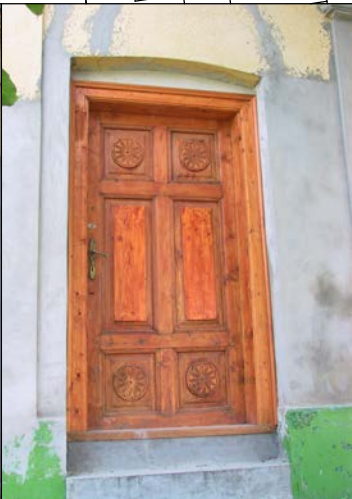
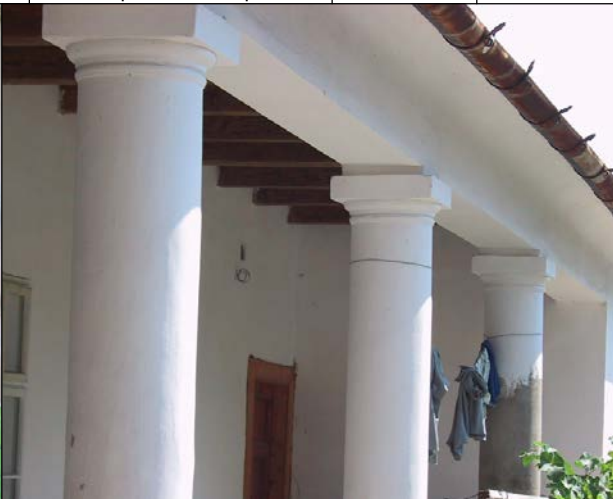
Gerjen, Szent István u. 47.	HRSZ	92
lakóépület, melléképület	Védelem foka	M

A népi lakóház utcai homlokzatát vertikális vakolatdíszek és párkány tagolja. Oromfala nyers-tégla felületű sávval szegélyezett, közepén kettő padlásablak törí át. Tornáca az utca felől egyenes záródású ajtóban végződik. Kör keresztmetszetű tornácoszlopai egyszerű fejezettel készültek. A tornác fa földeme látható kialakítású. A kerítés tömören falazott, díszes oszlopok merevítik.

A lakóház tömege, nyílásrendje, tornáca.

A homlokzat vakolathibáit ki kell javítani. Az épület műemléki védelemre javasolt.

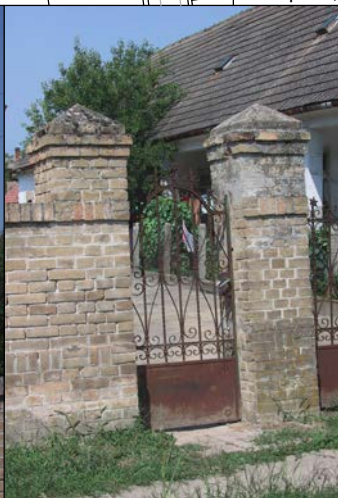
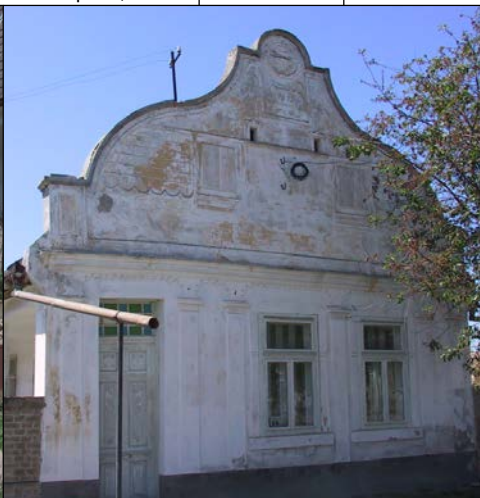
Gerjen, Vajda Ignác u. 48.	HRSZ	79
lakóépület, melléképület, kerítés	Védelem foka	M

A barokkos jegyeket hordozó népi stílusú lakóépület utcára merőleges gerinccel épült. Homlokzatát vakolatdíszek és párkány tagolja. Oromfala íves falazású. Tömören falazott kerítését a kovácsoltvas kapuknál oszlopok merevítik. A széles telken nyárikonyha is épült az utcafronton. Stílusában remekül illeszkedik a település hagyományos épített környezetébe.

Az épületek tömege, homlokzat kialakítása, vakolatdíszei.

A homlokzat festését fel kell újítani. Az épület műemléki védelemre javasolt.

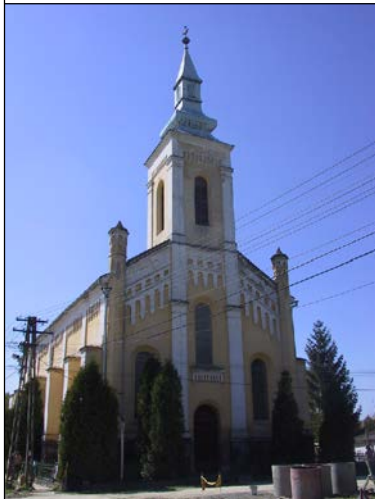
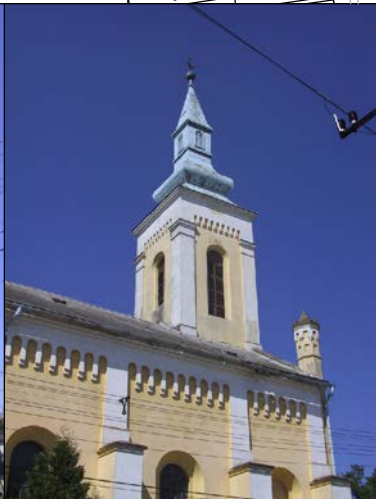
Gerjen, Kossuth u.	HRSZ	151
Református templom	Védelem foka	H1

A templom harangtoronnyal, támpilléres vázzal épült. Homlokzatát vakolatdíszek és fülkés ablakok tagolják.

Az épület külső megjelenése, homlokzati díszei, nyílásrendje.

A templom környezetében a légkábelleket földkábelre kell cserélni.

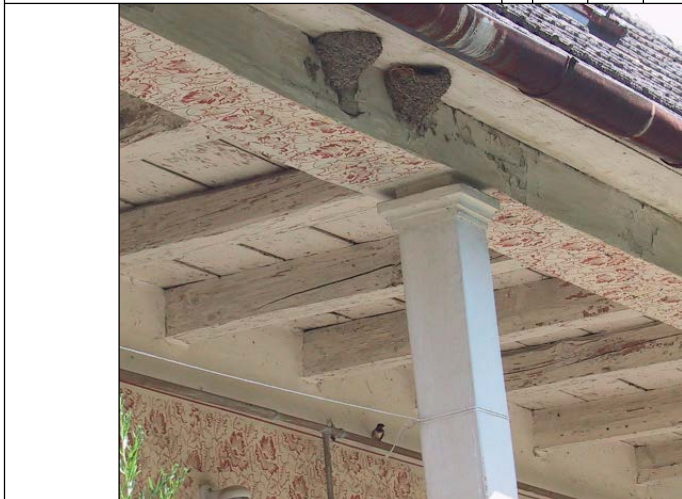
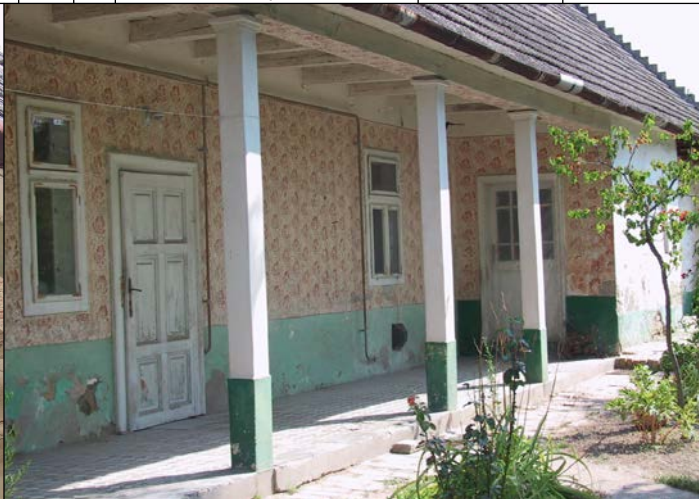
Gerjen, Vajda Ignác u. 1.	HRSZ	321
lakóépület	Védelem foka	H1

A nagyméretű sarokteleken, a Vajda utcára merőleges gerincű nyeregtetővel épült lakóház tornáca az utca felől egyenes záródású ajtóban végződik. Homlokzatát párkány tagolja. Oromfalát nyers-tégla szaksz keretezi. Előregyártott trónocszlopai festett lábazatúak. A tornác fődemgrendái alulról látszó módon kerültek kialakításra.

Az épület tömege, utcai homlokzata, tornácszlopai.

A homlokzat vakolathibáit javítani kell.

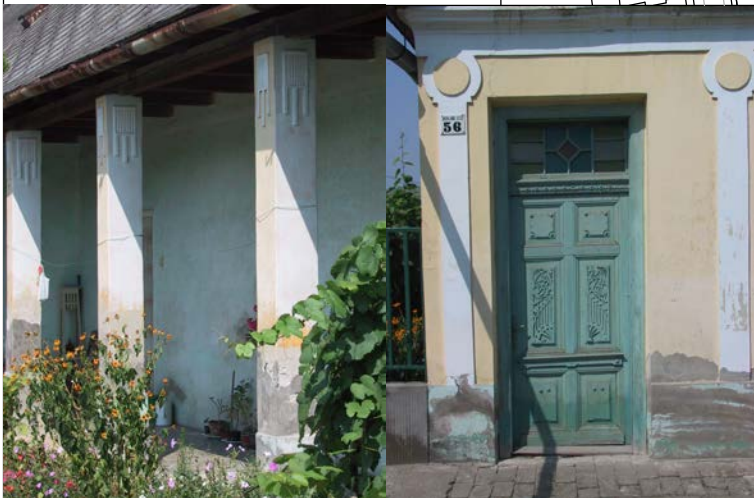
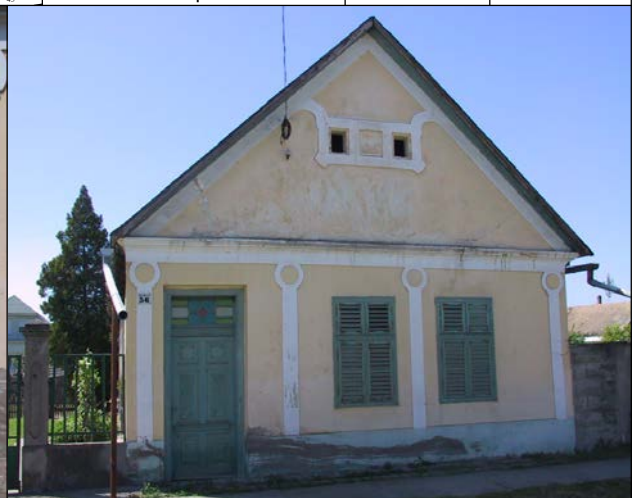
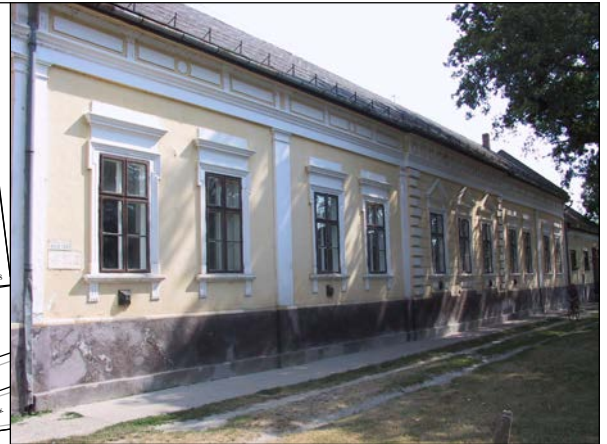
Gerjen, Kossuth u. kultúrház	HRSZ Védelem foka	120/1 H1
---------------------------------	----------------------	-------------

Az intézményépület városias stílusban létesült. Homlokzata szimmetrikus, vakolt ablakkeretezések, vakolatdíszek tagolják. Vízszintes vakolatsávjai sárgára festettek, míg a vakolatdíszek fehérek.

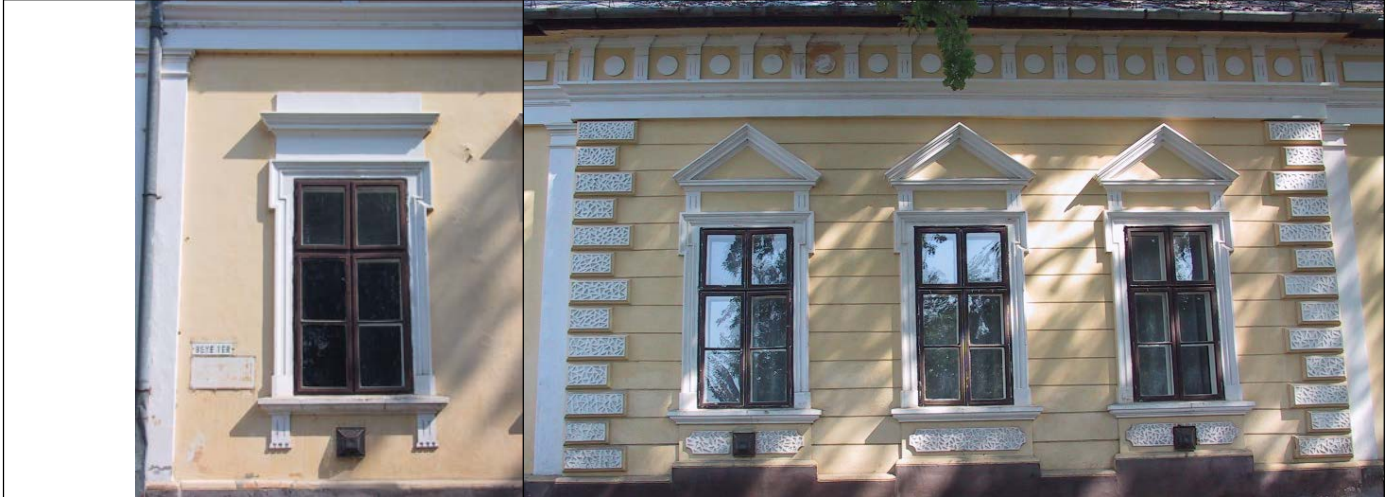
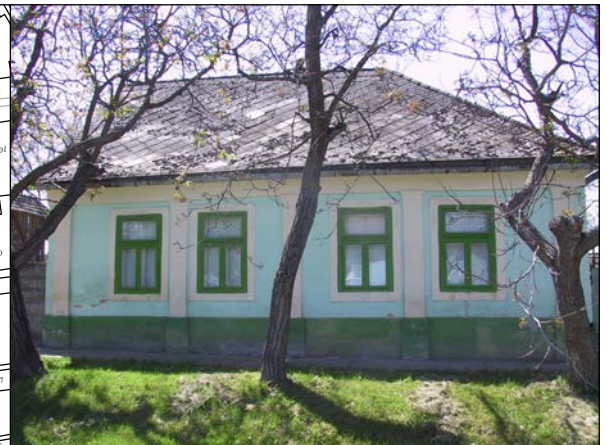
Gerjen, Szent István u. 50. lakóépület, góré	HRSZ Védelem foka	105 H1
---	----------------------	-----------

A hagyományos nyílásrendszert őrző lakóház utcával párhuzamos gerincű nyeregtetővel létesült. Homlokzatát vakolatkeretezésű ablakok és vakolatdíszek tagolják. A favázás góré cserépfedésű tetőt kapott, ácsolt vázszerkezete belülről lécezett.

A melléképület faszkerzetét a megfelelő favédelemmel el kell látni. Az épület színezésénél kerülni kell a ríkító színek alkalmazását. Lehetőleg azonos szín különböző árnyalatait célszerű használni. Javasolt a fehér és tört fehér színek együttes alkalmazása.
