# GERJEN

ÖRÖKSÉGVÉDELMI HATÁSTANULMÁNY

Készítette a  
PÉCSÉPTERV STÚDIÓ  
2002-ban

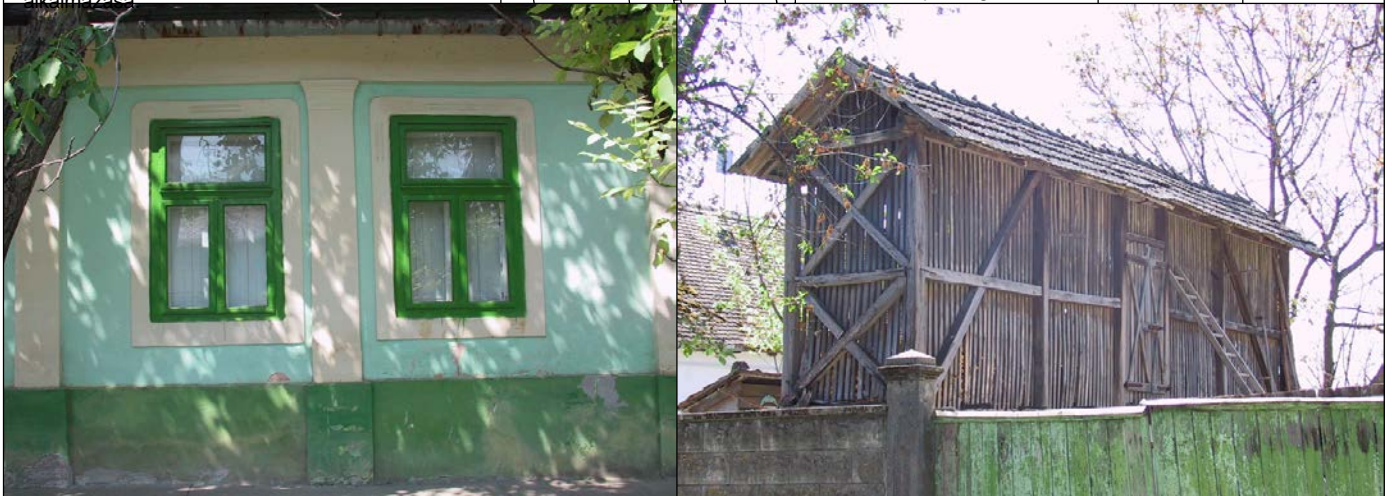
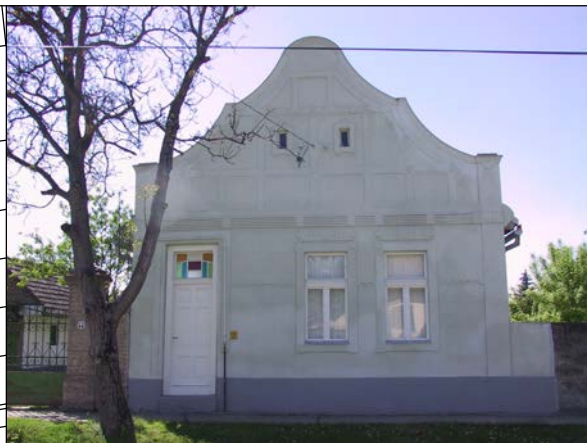
Gerjen, Szent István u. 44.	HRSZ	108
lakóépület, kerítés	Védelem foka	H1

A hagyományos nyílásrendszert őrző lakóépület utcára merőleges gerincű nyeregtetővel létesült. Oromfala ívesen falazott, homlokzatát vakoldtíszek tagolják, tornácát négyzetes oszlopok gyámolítják.

Kerítése falazott nyers-tégla felületű, kapuja kovácsoltvas.

Barokkos stílusával hangulatos utcaépi elem, a bejárati ajtó feletti színezett üvegbetétek jól oldják a homlokzat egyhangú színeit.

Az épület színezését egységesen fehérre kell változtatni.

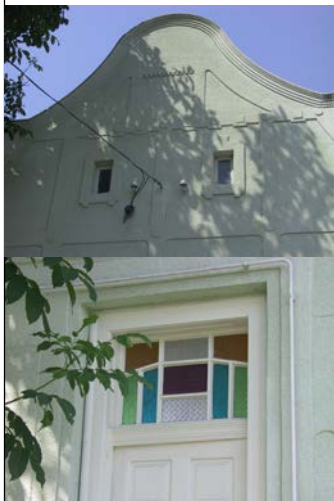
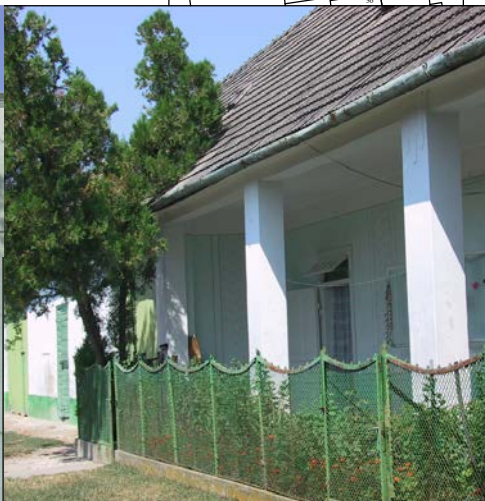
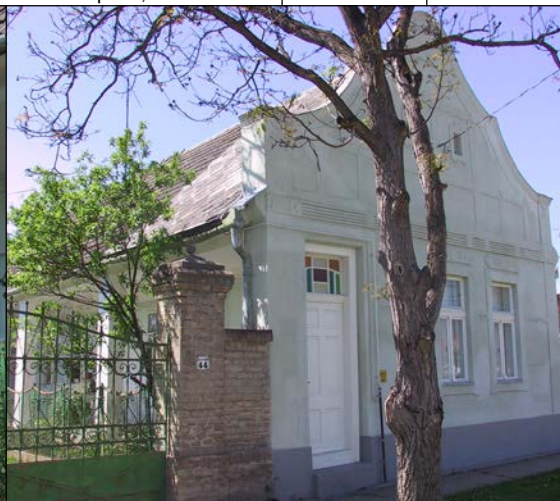
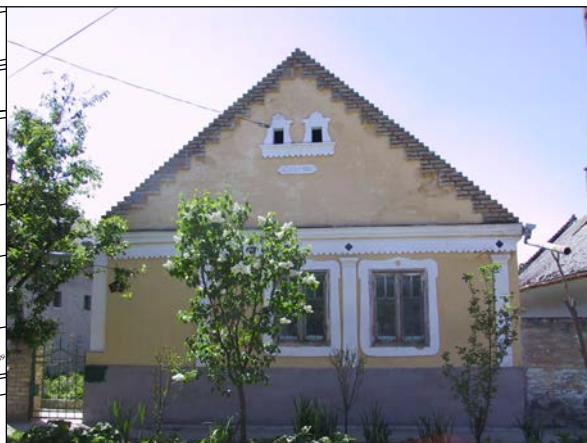
Gerjen, Szent István u. 34.	HRSZ	113/1
lakóépület	Védelem foka	H1

Az 1926-ban létesült lakóépület hagyományos nyílásrendszerű. Homlokzatát vakolatdíszek, vakolt ablakkeretek tagolják. Oromfala macskalépcsős kialakítású.

Tornácaoszlopai egyszerű fejezettel kialakítottak, amelyek alatt tömören falazott mellvéd fut.

A tornác földmgerendái alról nem burkoltak, ebben formájában kell megőrizni.

A homlokzat festésénél a sárga szín helyett is fehérre kell alkalmazni.

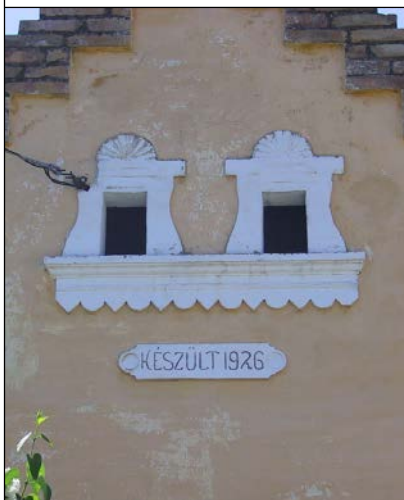
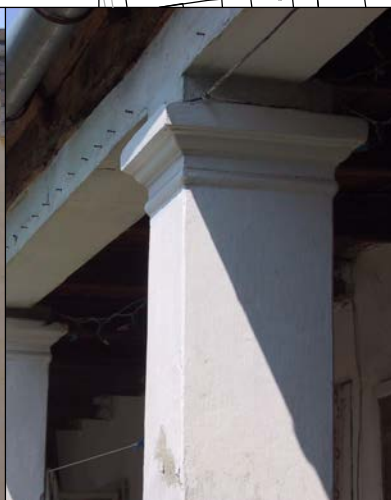
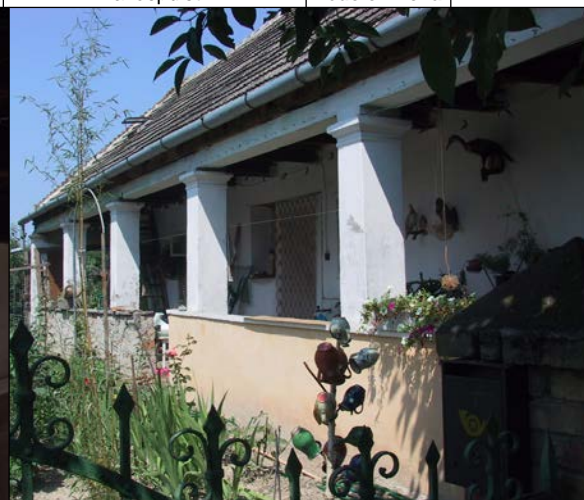
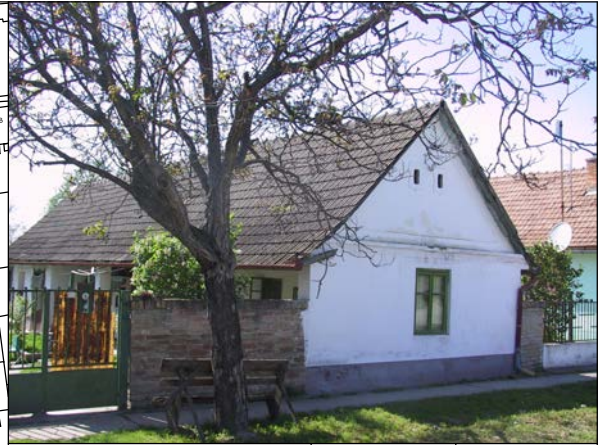
Gerjen, Rákóczi u. 17.  
lakóépület

A kisméretű lakóépület utcára merőleges nyeregtetővel létesült. Homlokzatát egy ablak, kettő padláskiszellőző és párkányzat tagolja. Tornácát négyzetes alaprajzú oszlopok támasztják alá.

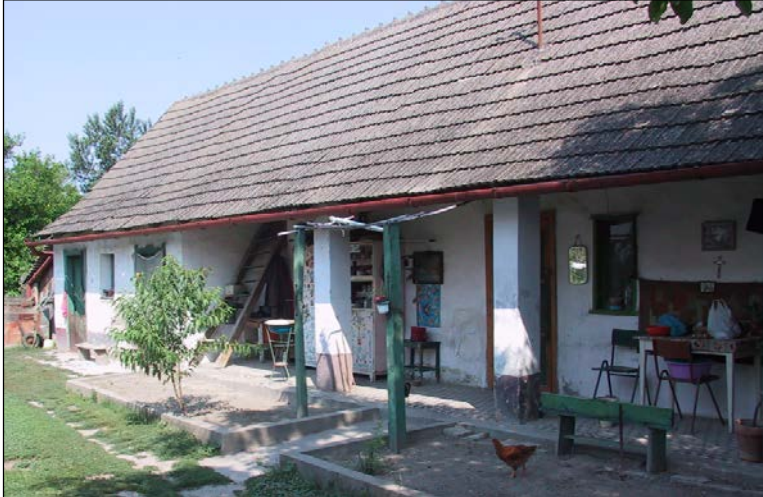
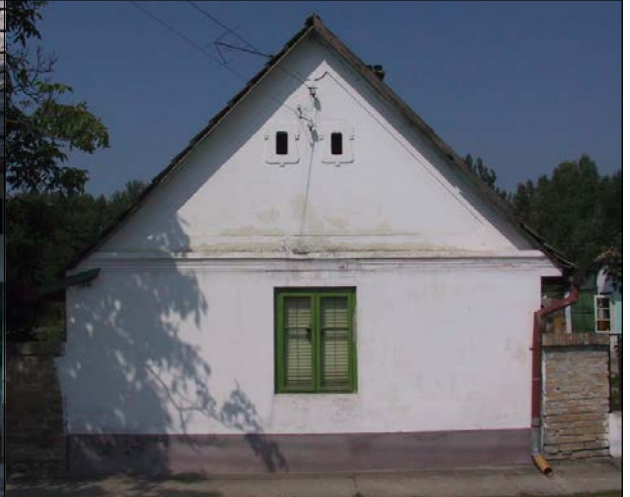
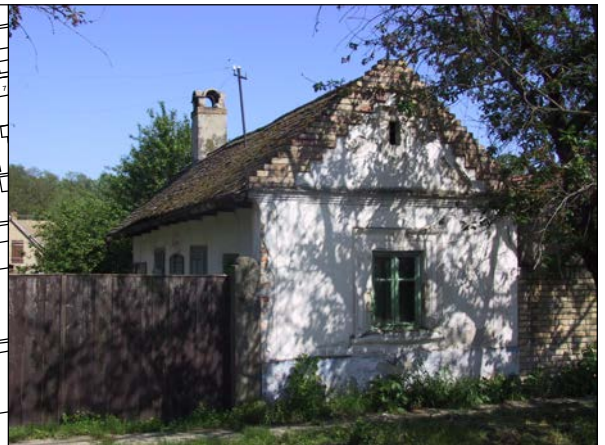
Gerjen, Vajda Ignác u. 21  
melléképület

A lakható melléképület (nyárikonyha) örzi hagyományos tömegét, nyílásrendjét. Homlokzatát párkányzat tagolja, ablakát vakolatkeretezés szegélyezi, oromfala macskalépcsős kialakítású.

Az épület homlokzatán lévő vakolathibákat ki kell javítani.

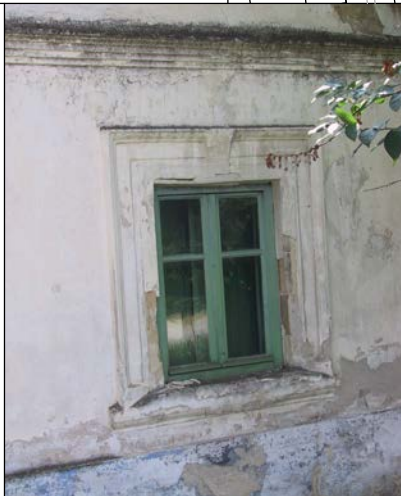
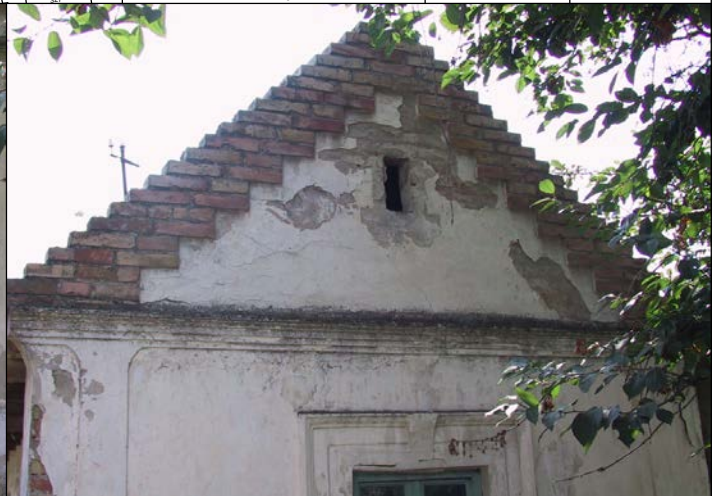
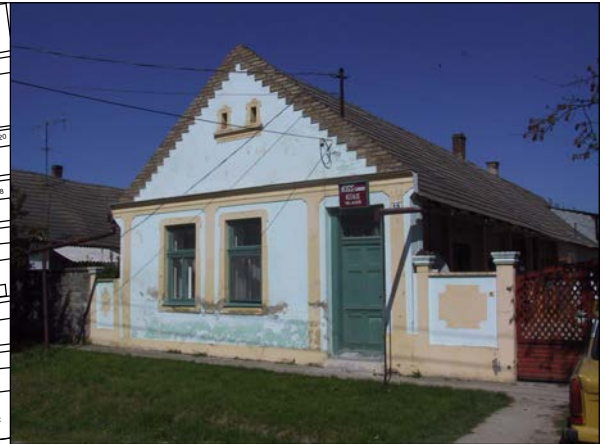
Gerjen, Szent István u. 13.	HRSZ	289
lakóépület	Védelem foka	H1

Az egytraktusos lakóépület tornáca az utca felől ajtóban záródik. Homlokzatát vakolatdíszek és párkányzat tagolja. Oromfala macskalépcsős kialakítású, amely nyers-tégla felületével fordul az utca felé.

A homlokzat vakolathibáit javítani kell.

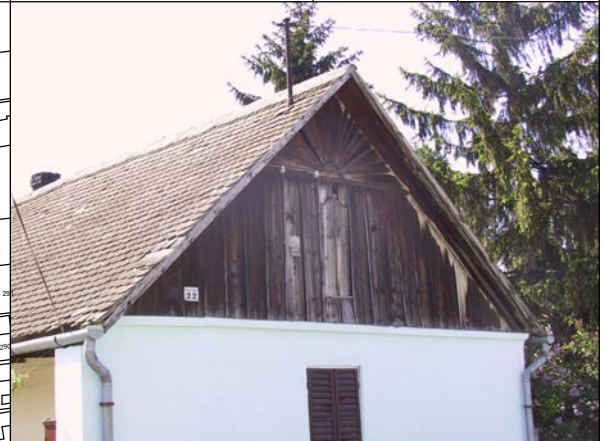
Gerjen, Szent István u. 22.	HRSZ	270
lakóépület	Védelem foka	H1

Az egytraktusos lakóépület tornáccal épült. Utcai homlokzatán egyetlen zsalugáteres ablak található. Oromfalát deszkázat borítja, amelynek felső harmadában napsugár motívum figyelhető meg.

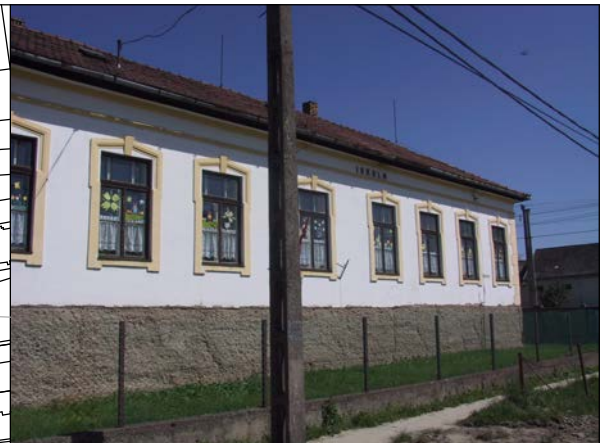
Gerjen, Rákóczi u. 34.	HRSZ	153
Általános iskola	Védelem foka	H1

Az L alakú épület városias stílusban épült. Ablakait vakolatkeretezések szegélyezik. Nyílásai szimmetrikus elrendezésűek. Az épület tömege hozzájárul a főtér városias arculatához.

Lábazatát régi fényképek vagy analógiák alapján helyre kell állítani. Színezését a következő felújításnál úgy kell kialakítani, hogy az alapszín legyen a sötétebb, a keretezés és a díszítés világosabb.

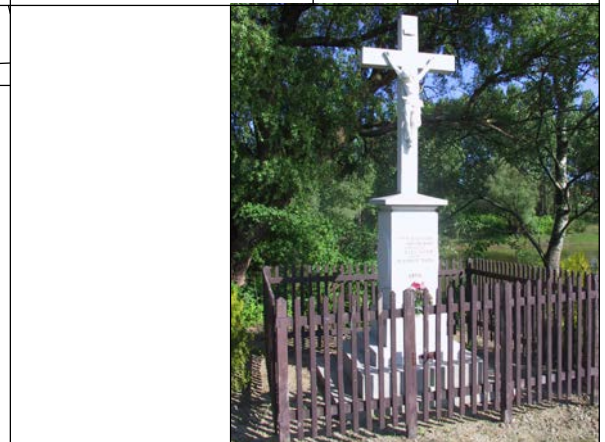
Gerjen, Kanális dűlőtől keletre úti kereszt	HRSZ	1664/3
	Védelem foka	H1

Az 1998-ban emelt kereszt posztamensre helyezett alkotás. Fiatal kora ellenére jól illeszkedik a táj természeti és hagyományos épített környezetébe.

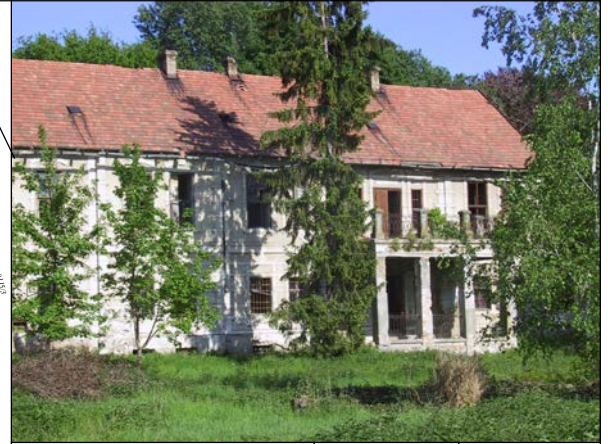
Gerjen, Kanális dűlőtől nyugatra	<b>HRSZ</b>	1624
Madi Kovács kastély	<b>Védelem foka</b>	H1

A Duna partján fekvő kastély épület kétszintes, két hosszanti oldalán emeleti terrasszal bővített épület. Homlokzatát vakolatdíszek és vakolt ablakkeretezések tagolják.

A homlokzat vakolathibáit ki kell javítani. A nyílászárók felújításra szorulnak, a keleti terasz járófelületét helyre kell állítani.

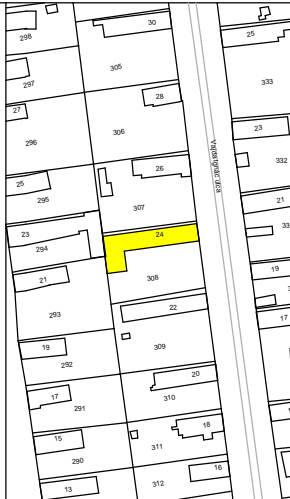
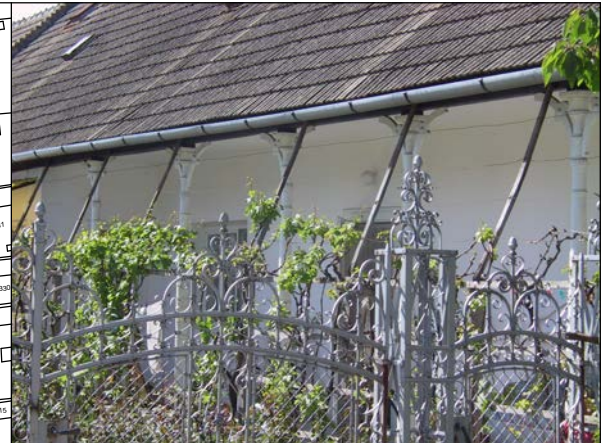
Gerjen, Vajda Ignác u. 24.	<b>HRSZ</b>	308
lakóépület	<b>Védelem foka</b>	H2

A lakóépület dór jellegű oszlopokkal alátámasztott tornáccal épült, amelyhez a hátsó traktusban falzattal mellvédet. Az oszlopok szépen megőrizték a hagyományos tornác hangulatát, formavilágát.

Az épület tömege, tornácoszlopai.

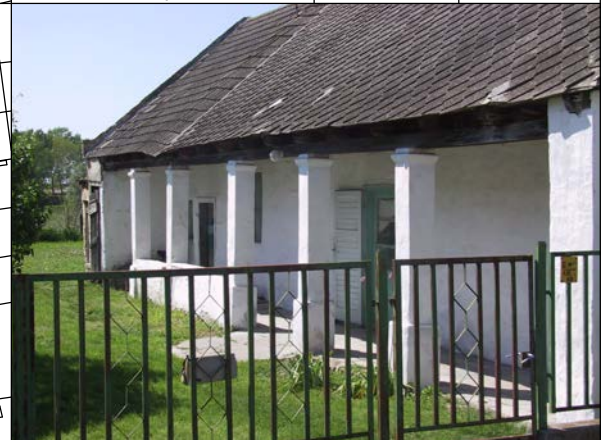
Gerjen, Rákóczi u. 29/b	<b>HRSZ</b>	192
lakóépület	<b>Védelem foka</b>	H2

**Leírás**  
A tornácos lakóház utcai homlokzatát vakolt ablakkeretezések és párkány tagolja. A tornác utca felőli nyílását nagy valószínűséggel befalazták. Tornácát előregyártott oszlopok tartják.

**Védett építészeti elemek**  
Az épület tömege, utcai homlokzata.

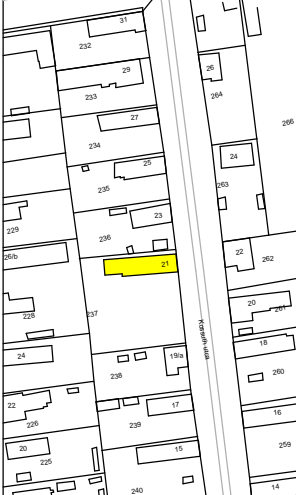
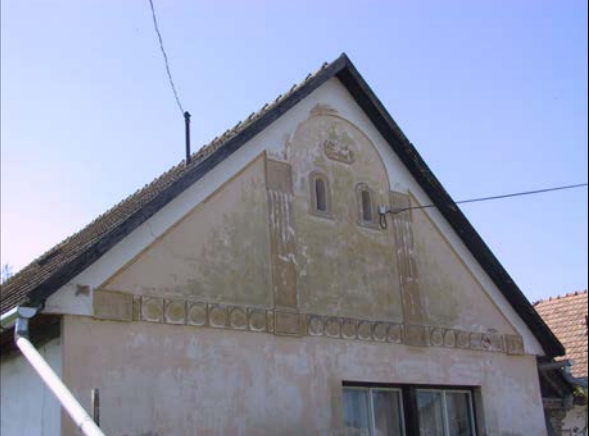
Gerjen, Kossuth u. 21.	<b>HRSZ</b>	237
lakóépület	<b>Védelem foka</b>	H2

**Leírás**  
Az egytraktusos melléképület a telek főépülettel ellentétes oldalán, utcára merőleges gerinccel létesült. Homlokzatát párkány osztja meg. Oromfala nyers-tégla felületű, míg a homlokzat párkány alatti része vakolt.

**Védett építészeti elemek**  
Az épület tömege, utcai nyílásrendje.

**Korrektív javaslat**  
A homlokzat vakolathibáit javítani kell.

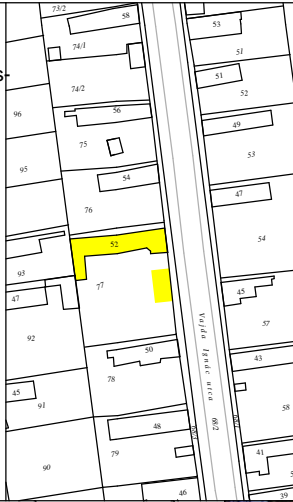
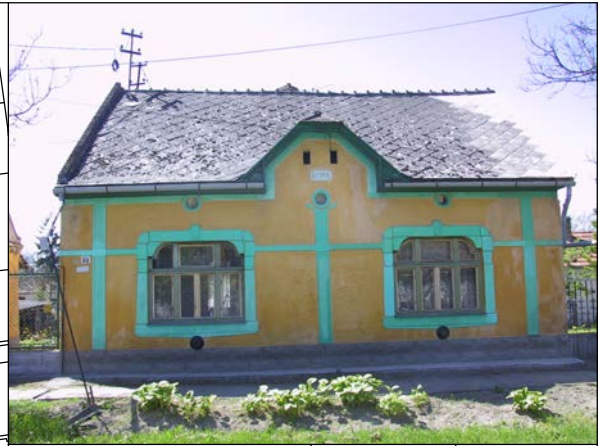
Az 1949-ben épült, városias hangulatú épületegyüttesben a lakóépület homlokzatát vakolatdíszek tagolják. A nagyméretű ablakokat vakolatkeretezés övezi. A főépület mellé épített melléképület hagyományos beépítési formát őriz, a helyben szokásos módon az utcafronti telekhatárra építették.

A homlokzat festését fel kell újítani, a rikító kiemelő szín helyett egységes színezéssel.

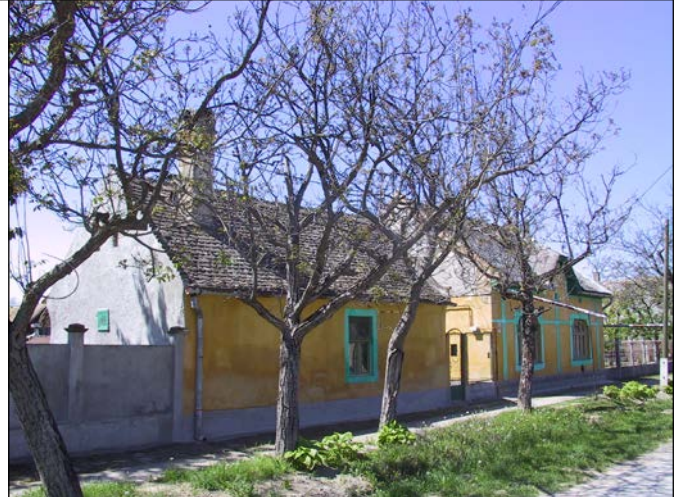
Gerjen, Vajda Ignác u. 52. lakóépület, melléképület	HRSZ Védelem foka	77 H2
--	----------------------	----------

A hagyományos tömegű lakóépület utcai nyílásrendszerét megváltoztatták, és a tornácát beüvegezték. A lábazati falból kivehető, hogy valamikor ajtó zárhatta le a tornácát az utca felől. Főhomlokzatát párkány tagolja.

Az épület tömege, utcai homlokzatának vakolatdíszei.

Az utcai homlokzaton az eredeti nyílásrendet célszerű visszaállítani.

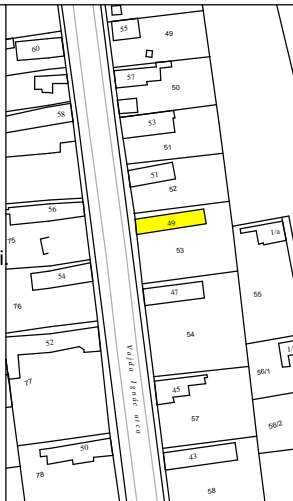
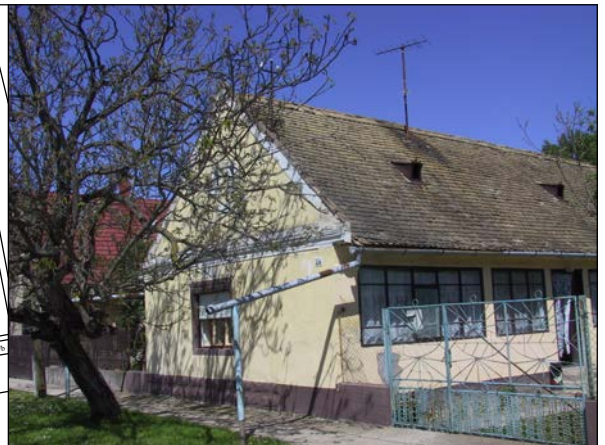
Gerjen, Vajda Ignác u. 49. lakóépület	HRSZ Védelem foka	53 H2
--	----------------------	----------

A városias lakóépület saroktelekre épült. Nyeregtetjét cserépfedés borítja. Homlokzatát vakolatdíszek és párkányzat tagolja. Az épület sarkában félköríves ablak található. Eredeti vakolatdíszének egy részét a homlokzatról eltávolították.

Régi fényképek vagy analógiák alapján a homlokzat díszítését felújítás során vissza kellene alakítani. Színezésnél az alapszín a sötétebb a díszítés a világosabb.

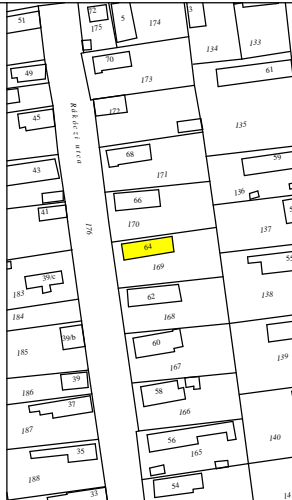
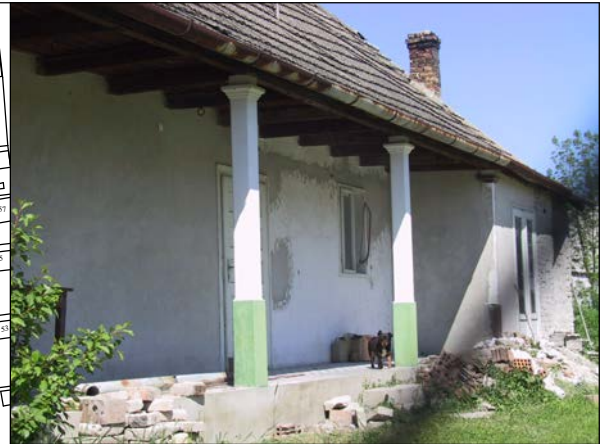
A lakóépület tornácát szögletes alaprajzú, előregyártott beton oszlopok tartják, amelyeken fejezet és színezett talapzat található. A tornác födémgerendáit alulról nem burkolták, amelyet továbbra is ebben a formában kell megőrizni.

Az épületet simított vakolattal kell ellátni.

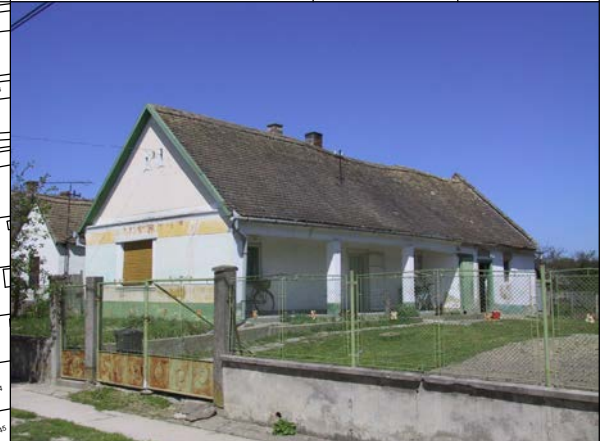
Gerjen, Rákóczi u. 64.  
lakóépület

Az utcáfronti telekhatártól hátrább húzott házsor tagjaként utcára merőleges gerincű nyeregtetővel létesült, tornácát szögletes oszlopok gyámolítják.

Az épület tömege, tornácoszlopai.

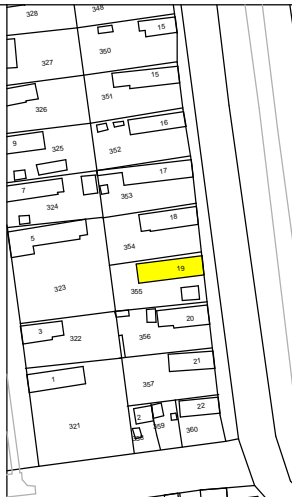
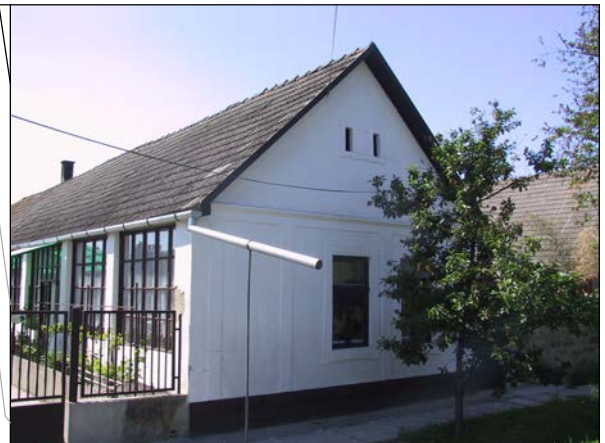
Gerjen, Rákóczi u. 54.  
lakóépület

A hagyományos arányokkal rendelkező lakóház tornácát beüvegezték. Utcai homlokzata őrzi eredeti nyílásrendszerét, vakolatdíszait. A fésűs beépítésre jó példa, amely a magyar falvak egyik jellegzetes beépítési módja.

A lakóház tömege, utcai homlokzata.

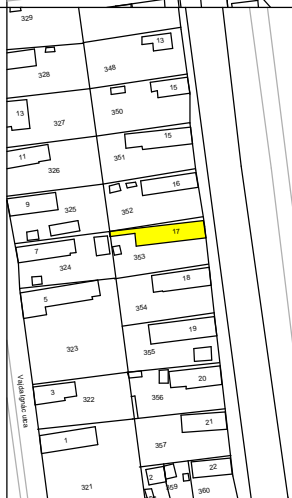
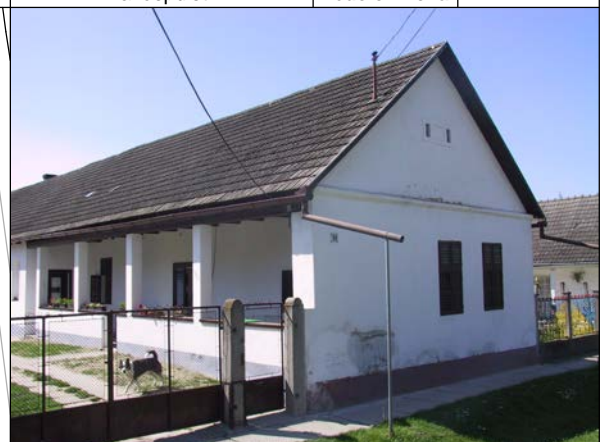
Gerjen, "Töltés" u. 19.  
lakóépület

Az utcára merőleges gerinccel épült lakóház utcai homlokzata őrzi eredeti nyílásrendjét. Homlokzatát párkány osztja meg. Tornáca falazott mellvédvel létesült. Utcai homlokzatát lecsupaszították, díszzeit leszedték.

A homlokzat vakolathibáit javítani kell. A hasonló példák alapján célszerű a homlokzati díszeket újból kilakítani.

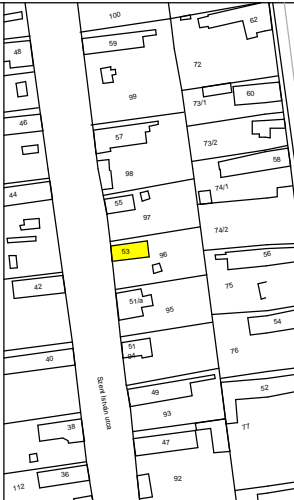
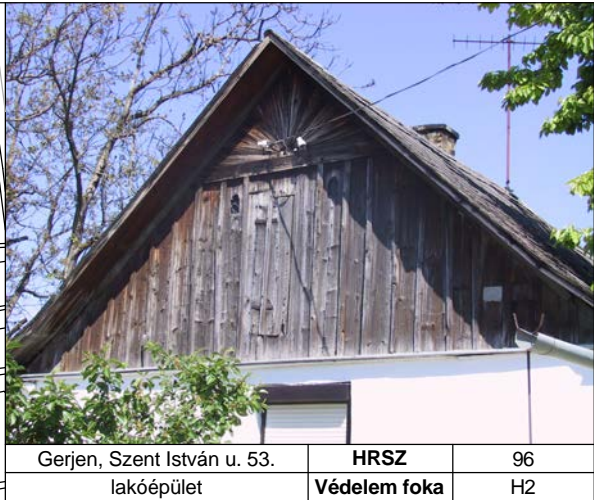
<p>Gerjen, Szent István u. 53.</p>		<p><b>HRSZ</b> 96</p>
<p>lakóépület</p>		<p><b>Védelem foka</b> H2</p>
<p><b>Leírás</b></p> <p>Az egytraktusos lakóépület utcai oromfalát deszkázat borítja, amelynek felső harmadában napsugár motívum található.</p> <p><b>Védett építészeti elemek</b></p> <p>Az épület tömege, oromfal kialakítása.</p> <p><b>Korrektíós javaslat</b></p> <p>A homlokzat deszkázatát megfelelő favédelemmel el kell látni.</p>

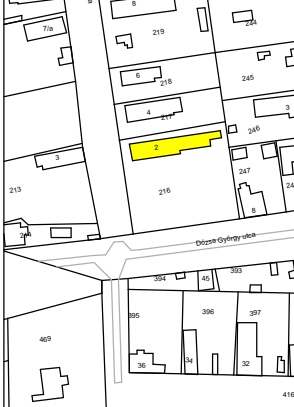
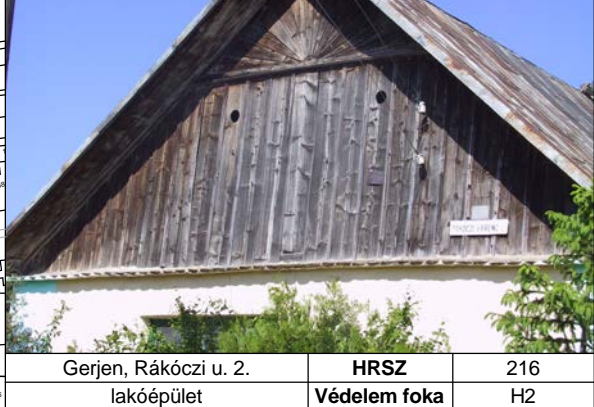
<p>Gerjen, Rákóczi u. 2.</p>		<p><b>HRSZ</b> 216</p>
<p>lakóépület</p>		<p><b>Védelem foka</b> H2</p>

<p><b>Leírás</b></p> <p>Az 1927-ben épült lakóépület oromfalát vakolatdíszek tagolják. Hagyományos tömegű épület, amely az utcafronti telekhatáron létesült.</p> <p><b>Védett építészeti elemek</b></p> <p>Az épület tömege, oromfala.</p> <p><b>Korrektíós javaslat</b></p>

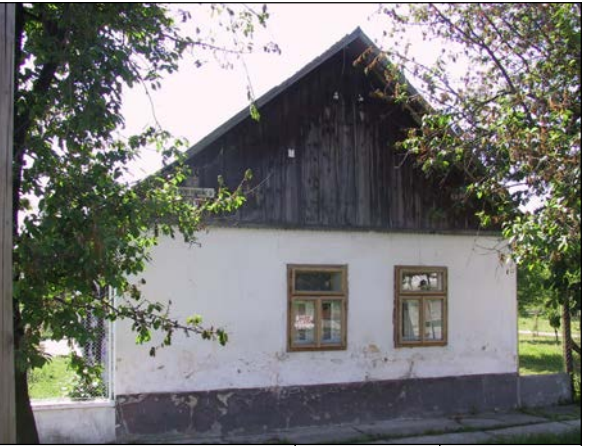
Gerjen, Dózsa György u. 41.	<b>HRSZ</b>	392
lakóépület	<b>Védelem foka</b>	H2

A deszkázott oromzattal létesült lakóház tömegformálása és nyílásrendje révén illeszkedik a település hagyományos utcaképebe.

Az épület tömege, nyílásrendje.

A homlokzat vakolathibáit javítani kell.

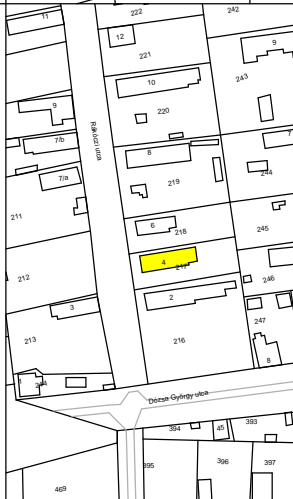
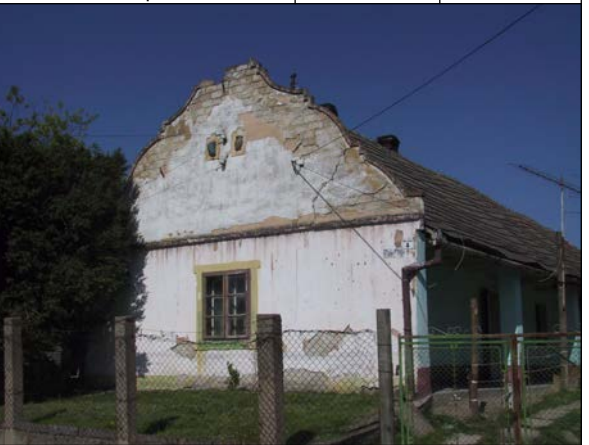
Gerjen, Rákóczi u. 3.	<b>HRSZ</b>	213
lakóépület	<b>Védelem foka</b>	H2

Az íves oromfallal falazott egytraktusos lakóépület őrzi hagyományos nyílásrendszerét. Homlokzatát párkány osztja meg. Tornácát szögletes alaprajzú oszlopok tartják. A barokkos stílusú ház üde színfoltja a településnek.

Az épület tömege, nyílásrendje, tornácoszlopai.

A homlokzat vakolathibáit javítani kell.

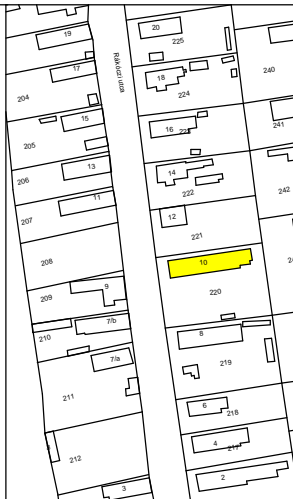
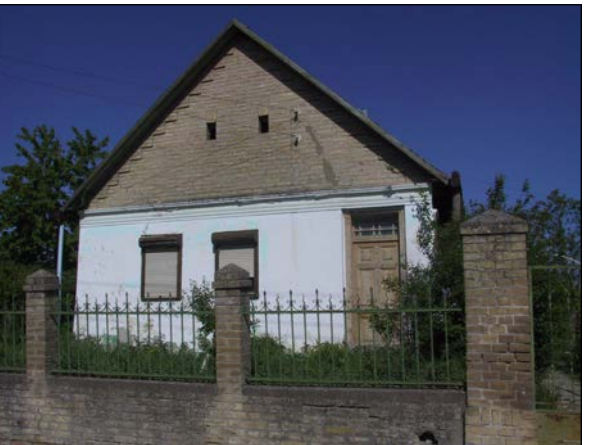
Gerjen, Rákóczi u. 4.	<b>HRSZ</b>	217
lakóépület	<b>Védelem foka</b>	H2

Az utcára merőlegesen gerincű nyeregtetővel épült ház ormfala nyers-tégla felületű. Hagományos nyílásrendszerét kettő ablak és egy a tornác utcai lezárását adó ajtó alkotja. Kerítése falazott pillérek közötti kovácsoltvas elemekből áll.

Az épület tömege, nyílásrendje, falazott és kovácsoltvas kerítése.

Az ablakokon a redőnyöket belső szereléssel kell megoldani, úgy, hogy a redőnyszerény az utcáról ne látszódjon.

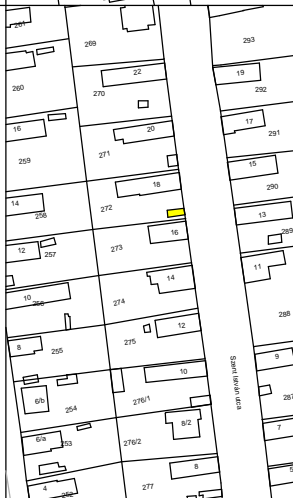
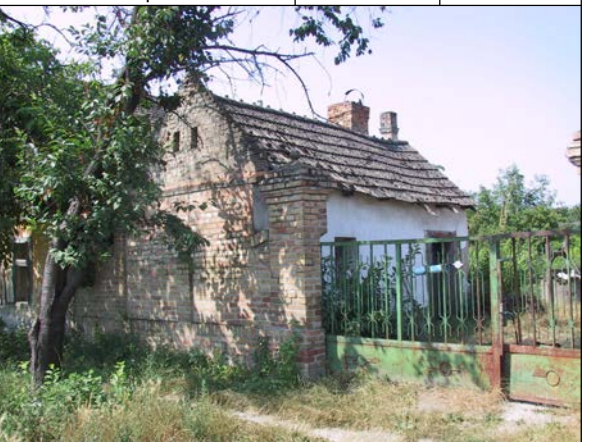
Gerjen, Rákóczi u. 10.	<b>HRSZ</b>	220
lakóépület	<b>Védelem foka</b>	H2

Az utcai telekahtárra létesített melléképület utcai homlokzata nyers-tégla felületű, ormfala macskalépcsős kialakítású. Ez a beépítési mód Gerjen egyik jellegzetessége.

Az épület tömege, utcai homlokzat kialakítása.
