## 11. melléklet az 5/2018 (VIII.6.) Önkormányzati rendelethez

Értékleltár - A helyi védelem alatt álló építészeti elemek részletes bemutatása

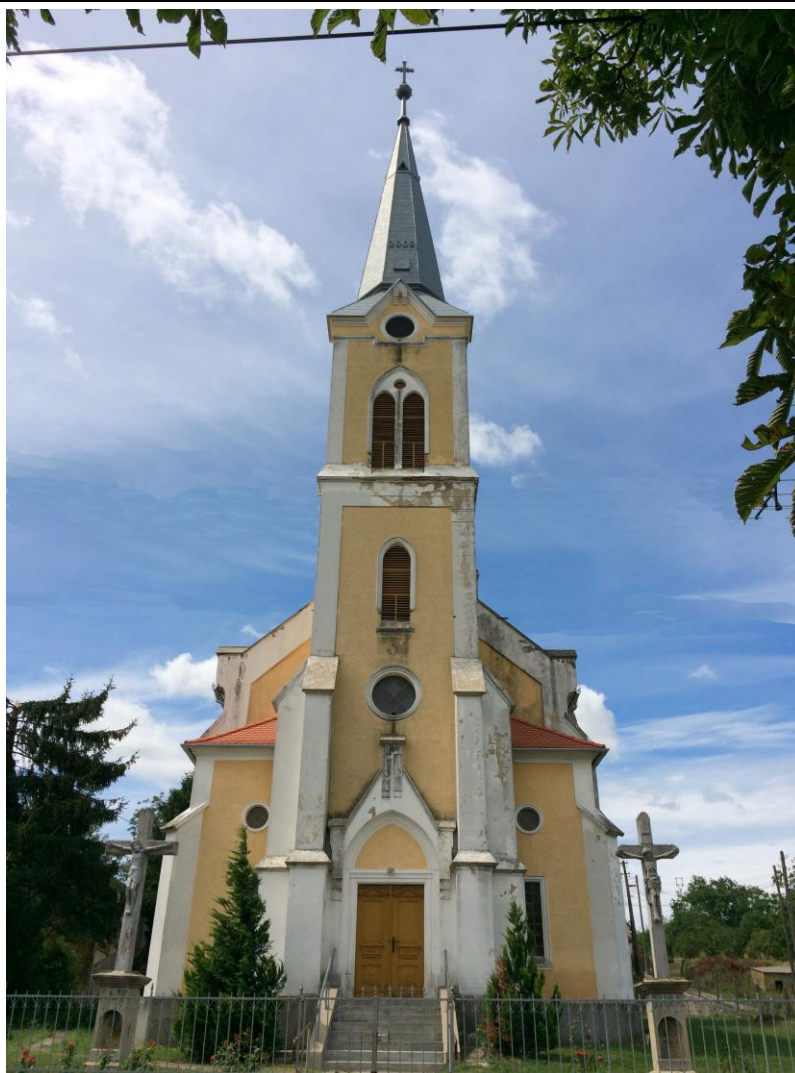
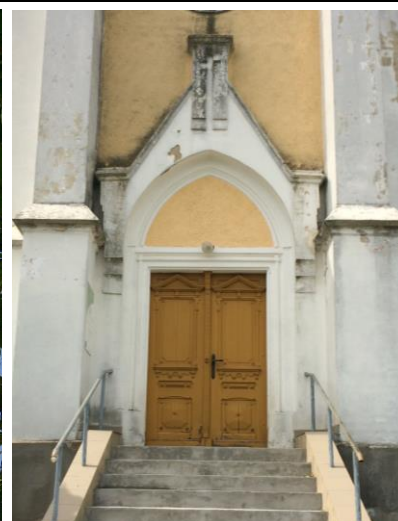
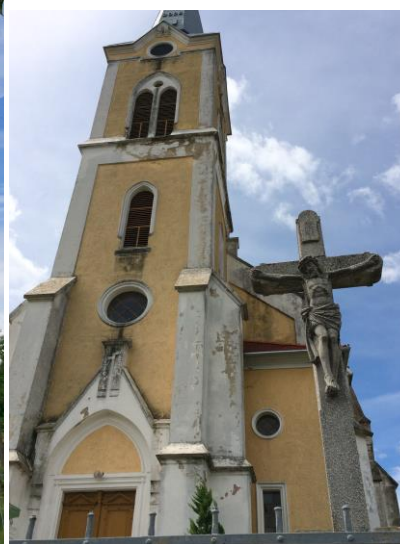
| 1896-ban, Szeplőtelen Fogantatás tiszteletére szentelték fel. A kereszthajós alaprajzi kialakítású római katolikus templom eklektikus stílusban épült. Homlokzata széles kiülésű párkányokkal tagolt, hosszú, keskeny ablakokkal és színváltásokkal hangsúlyozott vakolatdíszekkel rendelkezik. | | | |
| Jelenlegi állapotában védendő. | | | |

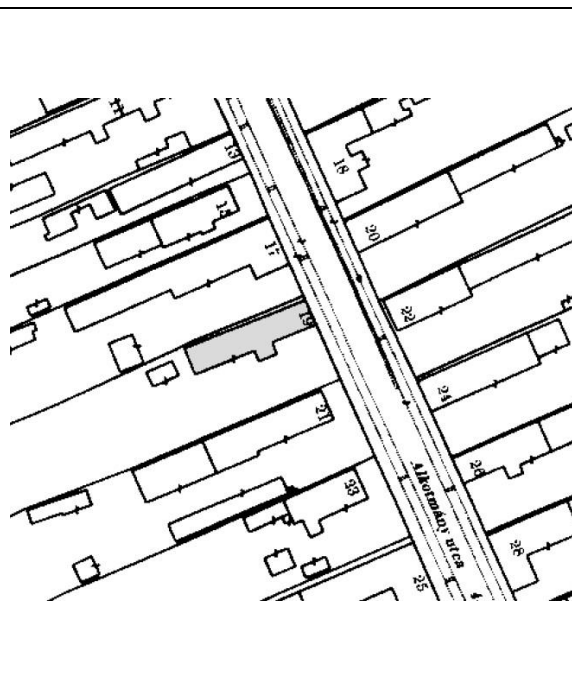
| 1939-ben épült, gazdag, szín és felülettextúra váltással hangsúlyozott népi virágmotívumokkal díszített homlokzatú lakóépület. Eredeti ablakit egy nagyobbra cserélték, megbontva homlokzati arányait. A homlokzati vakolatdíszek a téglarchitektúrát idéző tagolás, a terméskőlabazat mind a helyi hagyományt képviseli Eredeti tömegét utólagos tornác és kódissállást idéző hozzáépítés bontja meg. | | | |
| Népi motívumokkal gazdagon díszített homlokzata, anyaghasználata helyi védelemre jogosítja. | | | |

| Az eredeti 2 ablakos nyíláskiosztás visszaállítása javasolt. | | | |

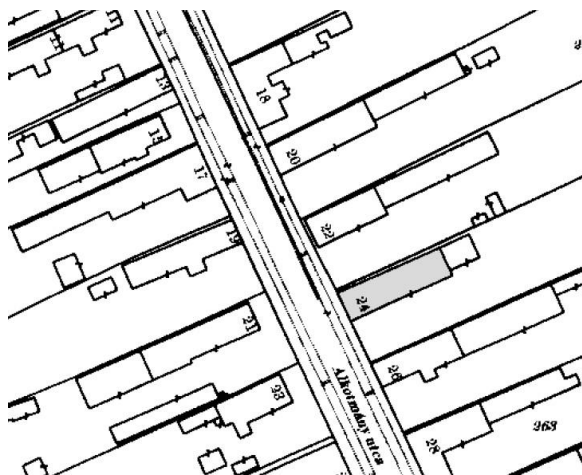
| 3. | CÍM | HRSZ. | VÉDETTSÉG |

| Eredeti tömegű, hosszúkás alaprajzi elrendezésű oldalhatáron álló négytraktusos lakóház. Eredeti homlokzati kialakítását nagyobb ablakkal leegyszerűsítették. Téglapilléres oldaltornáca, és szép kovácsolt vas kerítése az eredeti részleteket őrzi. | | | |
| Kovácsoltvas kerítés és kapu, valamint az épület tömege együttesen védendő. | | | |

| Az eredeti nyílásrend - 2+1 - visszaállítása, a lábazat egyszerű, színezett kialakítása javasolt. | | | |

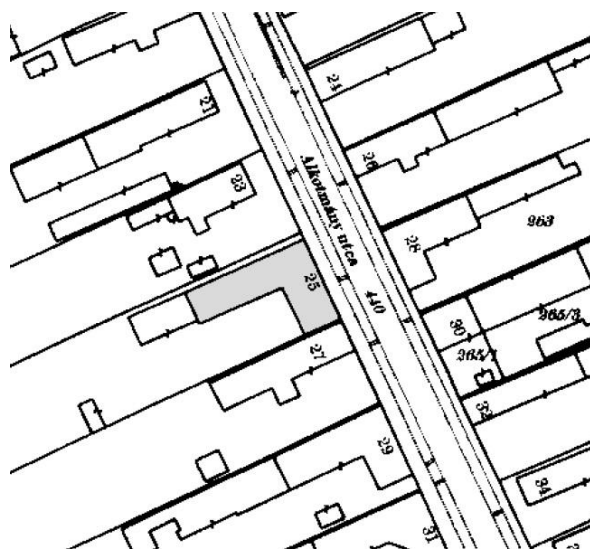
| Hézagosan zárt sorú, beforduló tömegű, polgári épület. Eklektikus stílusú, gazdag vakolatdíszítéssel ellátott, szimmetrikus kialakítású homlokzata, páros ablakos nyílástagolása, közepén elhelyezett íves kapubejárója, terméskőlabazata, szín és anyaghasználata, eredeti tömege városias építkezés szép példája. | | | |
| A teljes épület, homlokzati kialakítása és építészeti megoldásai miatt védendő. | | | |

| Szépen felújított, karban tartott épület a jelenlegi állapotában megtartandó. | | | |

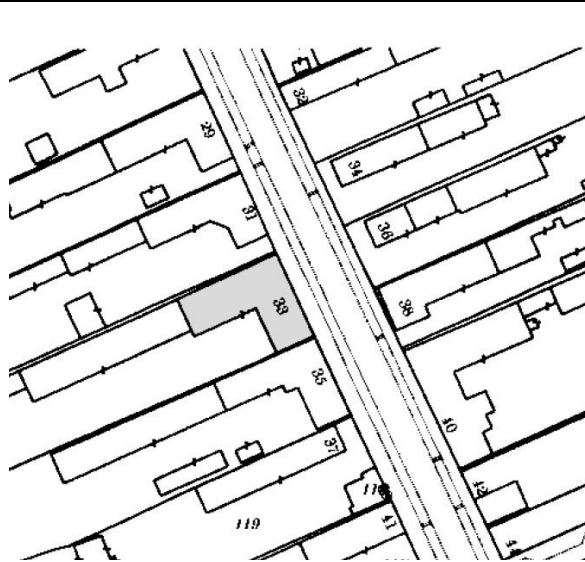
| Hézagosan zárt sorú, fejezetes pilaszterekkel és párkányokkal díszített, - egykor 2+2+1 nyílástagolású — oldalsó – díszes kapuzattal kialakított városias jellegű épület. Eredeti nyíláskiosztását elveszítette, de a homlokzati tagolások utalnak az egykori ablakok helyzetére. | | | |
| A épület tömege, arányai és jellege végett. | | | |

| Az eredeti homlokzati vakolatdíszek figyelembe vételével felújítása és az eredeti nyíláskiosztás visszaállítása javasolt. | | | |

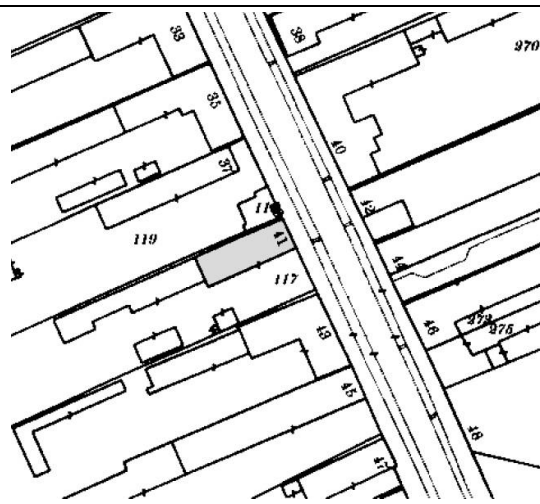
| 6. | CÍM | HRSZ. | VÉDETTSÉG |

| Városias homlokzat kialakítású, de hagyományos falusi – szép részletképzésű műkö oszlopos – oldaltornácos lakóépület. Eredeti tömege, nyílaskiosztása, tornáca szépen példa, feltétlen megőrzendő. | | | |
| Részletei, tagolása, tömege | | | |

| Szépen karbantartott épület, jelenlegi formájában megtartandó. | | | |

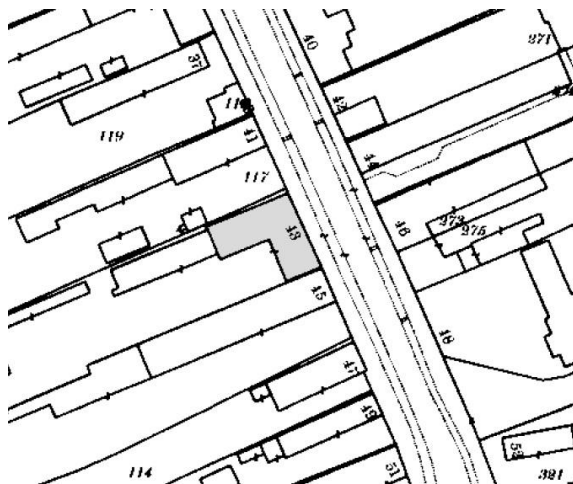
| A település központjában, hézagosan zárt sorú beépítésű, városias képet mutató szimmetrikus tömegű, gazdagon díszített lakóépület. Eklektikus stílusú, egyszerű, geometrikus vakolatsávokkal díszített, pártázatos oromzatú íves oldal kapuzatú városias épület. | | | |
| Az épület jellege és díszes homlokzati kialakítása helyi védelmet érdemel. | | | |

| A kapu visszaállítása, az eredeti részletek megtartásával a homlokzat felújítása – eredetinek megfelelő halványsárga – újraszínezése javasolt. | | | |

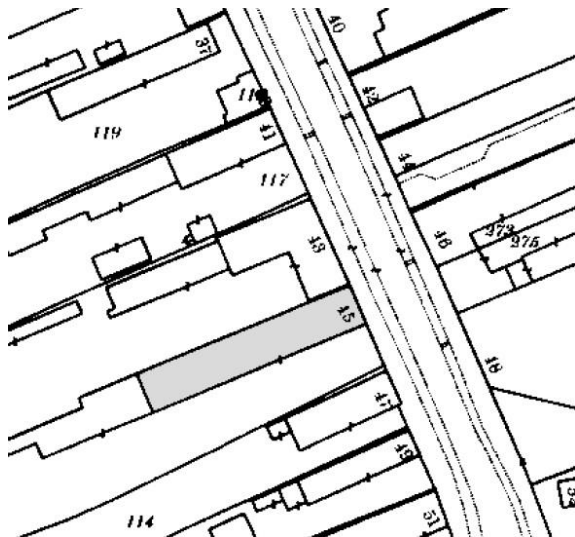
| Az eredeti falusi, oldalhatáros, hosszanti alaprajzi kialakítását megőrző, díszes homlokzatú épület a település központjában áll. Eredeti nyíláskiosztás, szín és felület textúra váltások, és díszes dombormotívumok tagolják a homlokzatot. A szecessziót idéző virágmotívumos vakolatdíszítés a település népi építészetének sajátos eleme, védelme, megőrzése fontos. | | | |
| Az épület beépítése, tömege, részletei. | | | |

| Állagmegóvás és felújítás, a homlokzat újraszínezése javasolt, az eredeti szerint. (fehér vagy pasztell világos szín, és attól néhány árnyalattal eltérő kiemelő szín) | | | |

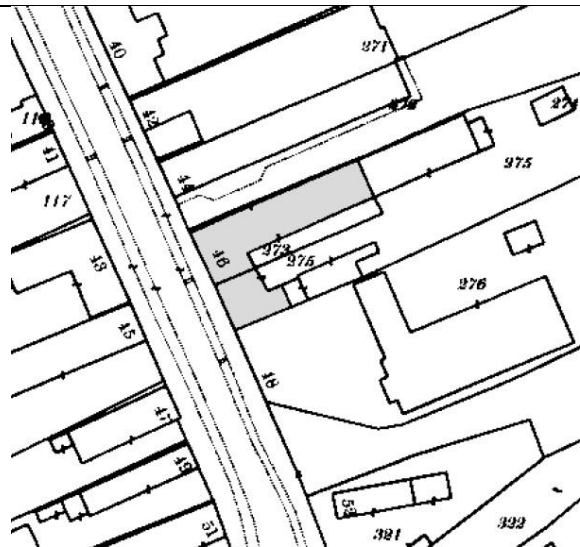
| 9. | CÍM | HRSZ. | VÉDETTSÉG |

| A település központjában álló, egykor középület funkciójú épület, városias vonásokkal. Szimmetrikus homlokzatán vakolatsávok keretezik a kaput és a nyílásokat. | | | |
| Az épület telepítése, tömege, homlokzatképzése. | | | |

| Szépen helyreállított – mintaértékű – épület. | | | |

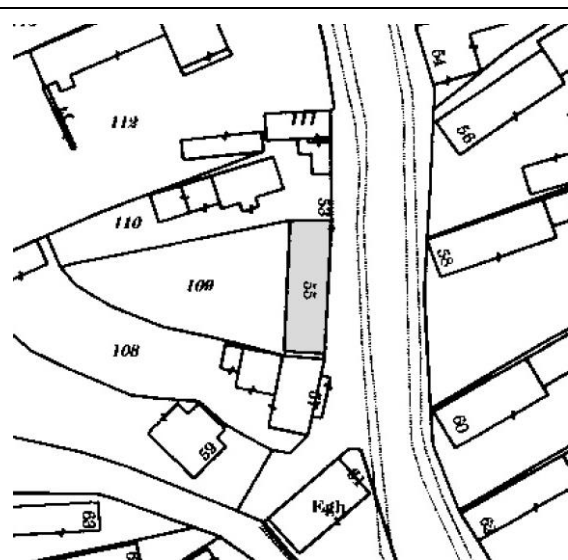
| A község központjában álló, zárt sorú beépítésű, városi jellegű mutató egykori középület. Homlokzata szimmetrikus, melynek közepén található a timpanon jellegű rizalitos bejárat. Ez veszik szimmetrikusan körbe a lizénákkal és vakolatsávokkal tagolt ablaknyílások, melyeket vakolat keretek díszítenek. | | | |
| Teljes épület védendő. | | | |

| Jelenlegi állapotában megtartandó. A kicserélt nyílások körül a vakolatdíszítés helyreállítandó. | | | |

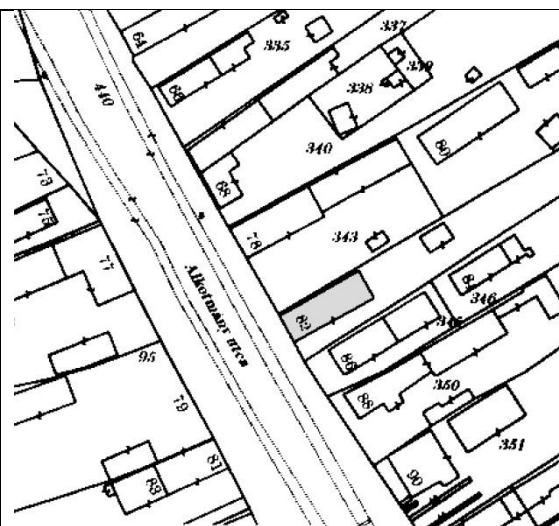
| 11. | CÍM | HRSZ. | VÉDETTSÉG |

| Polgári jelleget mutató, díszes homlokzatú eklektikus lakóépület. Széles párkányokkal tagolt homlokzatán 2+1 elrendezésű nyílaskiosztás látható. Ablaki fölött szegmensívű szemöldök párkány. | | | |
| A teljes épület védendő. | | | |

| Teljes felújítás javasolt az eredeti részletek alapján. | | | |

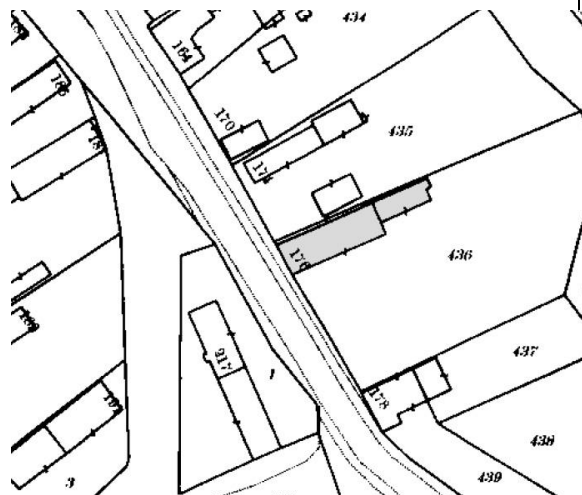
| Eredeti tömegű, egyszerű homlokzatú, terméskő lábazattal ellátott oldaltornácos lakóépület. 3 tengelyes, eredeti nyíláskiosztása körül színváltásokkal hangsúlyozott vakolatsávok találhatók. Egyedi érték a mellvédfalas tornác íves pillérköze, mely a bejáratot hangsúlyozza. | | | |
| Az épület telepítése, tömege, részletei és tornác kialakítása. | | | |

| Felújítást igényel az eredeti részletek figyelembe vételével. Homlokzat színezésnél az osztás nélküli egységes – a tornáchomlokzattal azonos - színezés javasolt. | | | |

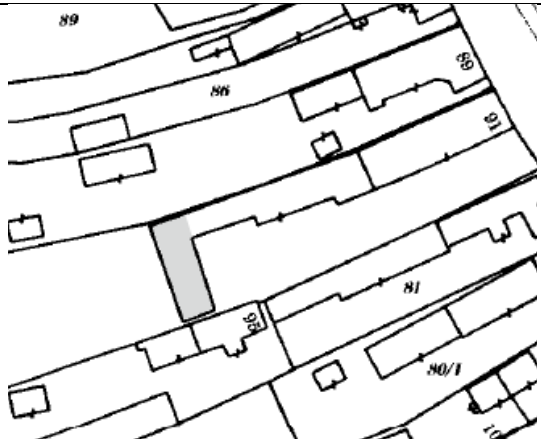
| 13. | CÍM | HRSZ. | VÉDETTSÉG |

| <b>LEÍRÁS</b> | Fésűs beépítésű, zárudvaros beforduló tömegű, téglapilléres, tégladíszes keresztcsűr. | |
| <b>VÉDETT ÉPÍTÉSZETI ELEMEEK</b> | Az épület telepítése, tömege, részletei. | |

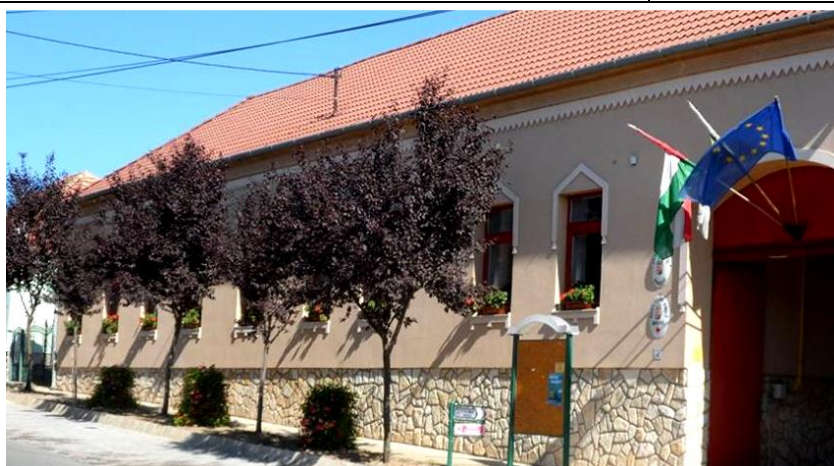
| 14. | CÍM | HRSZ. | VÉDETTSÉG | |

| Eredeti beforduló tömegű, szépen helyreállított városias homlokzatú, terméskő lábazatú középület. Ritmusosan ismétlődő nyílásait, széles íves záródású oldalsó kapuját egyszerű, színváltással hangsúlyozott vakolatsávok keretezik. | | | | |
| Az épület telepítése, tömege, részletei. | | | | |

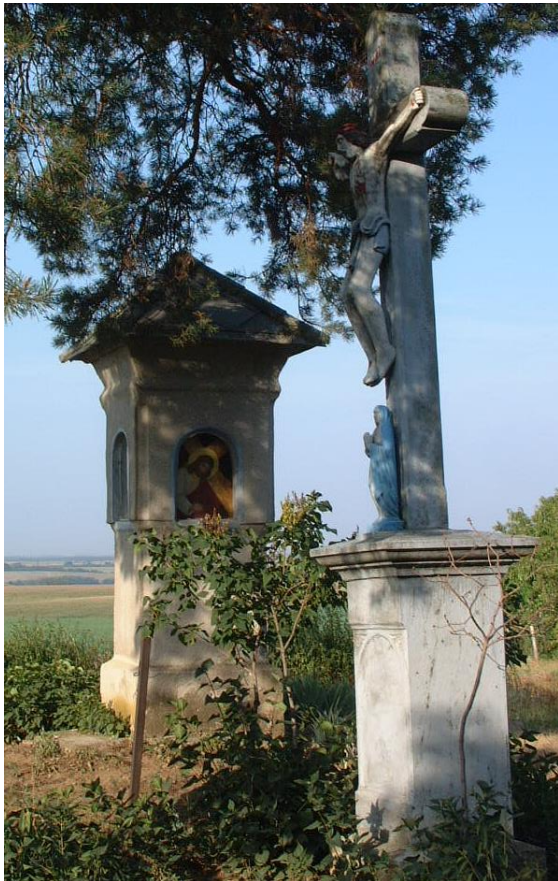
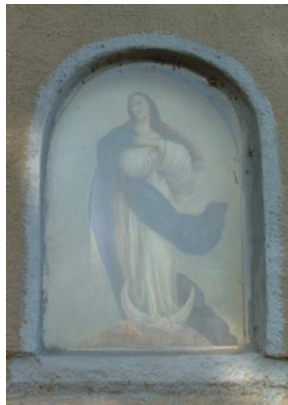
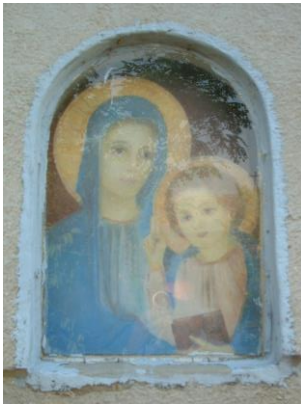
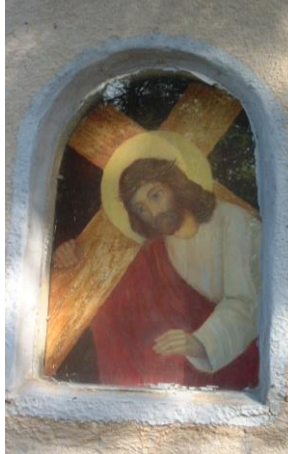
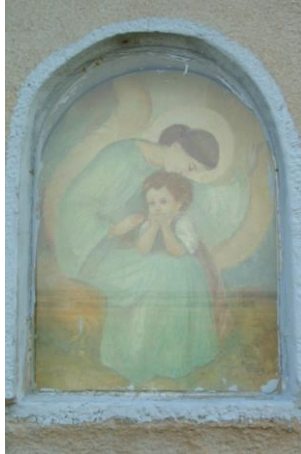
| A falu határában, Pereked felé található az un. Kápolna. Érdekessége, hogy négy oldalán Berkesd és a szomszédos falvak / Szilágy, Ellend, Pereked / templomainak oltárképe van ráfestve. A kápolna mellett található egy jó állapotú fogadalmi kőkereszt is, amelyet szülők állíttattak az I. világ- háborúban elhunyt gyermekükért. | | | |
| fogadalmi kereszt, kápolna | | | |

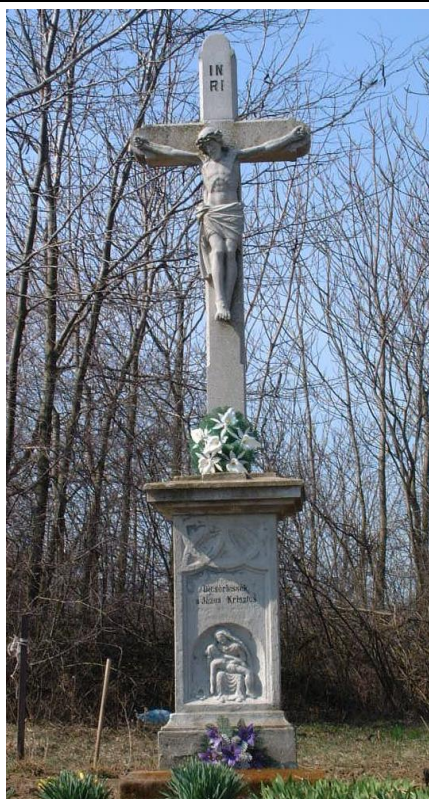
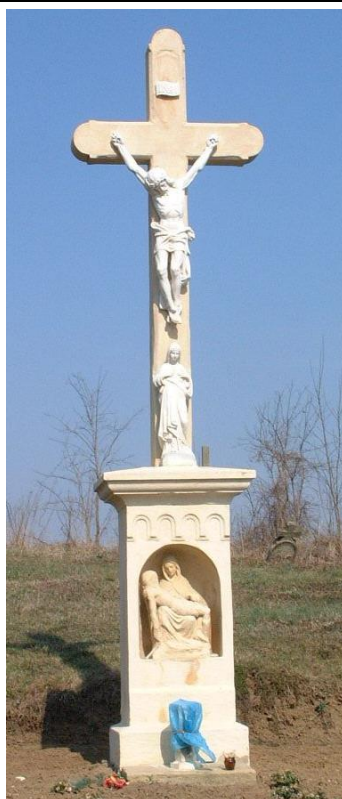
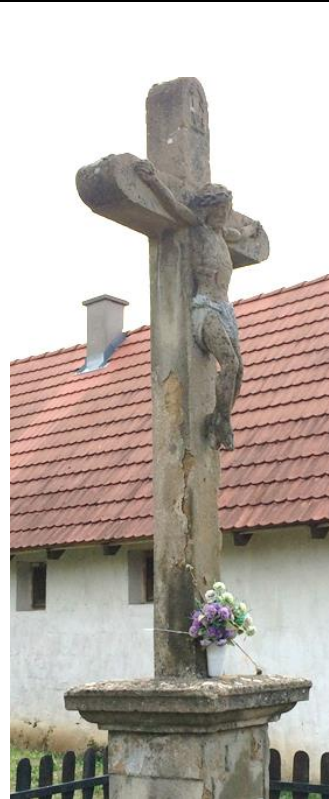
| 16 | CÍM | HRSZ. | VÉDETTSÉG |

Berkesd területén még számos útmenti fogadalmi kőkereszttel találkozhatunk. A szögletes, magas lábazaton álló keresztek, szintén kőből készült korpusszal változatos részletképzéssel készültek.

fogadalmi kereszt

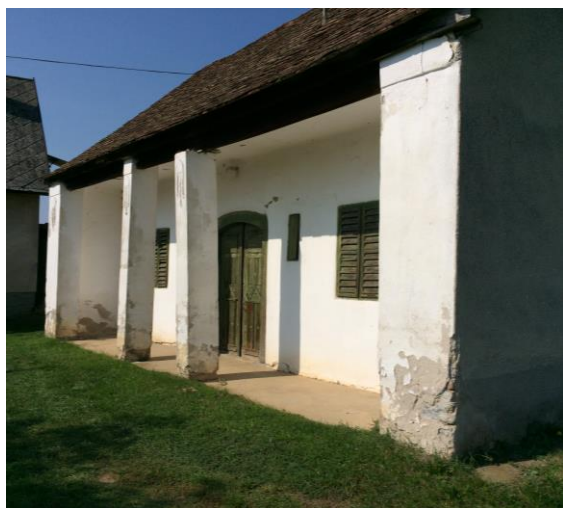
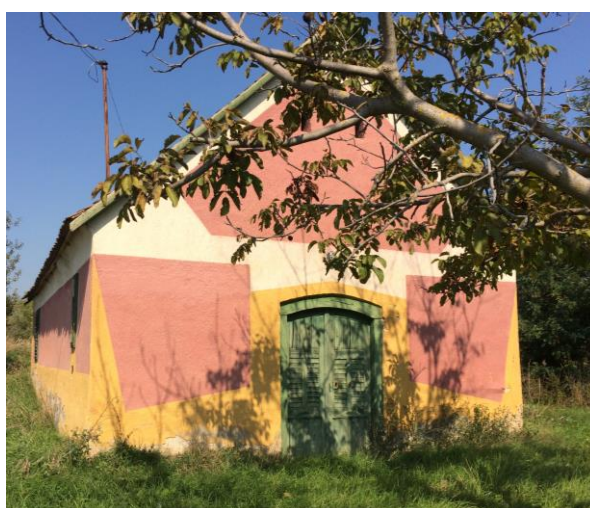
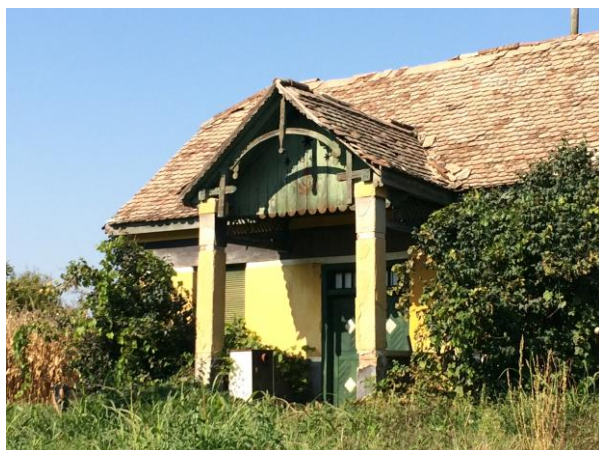
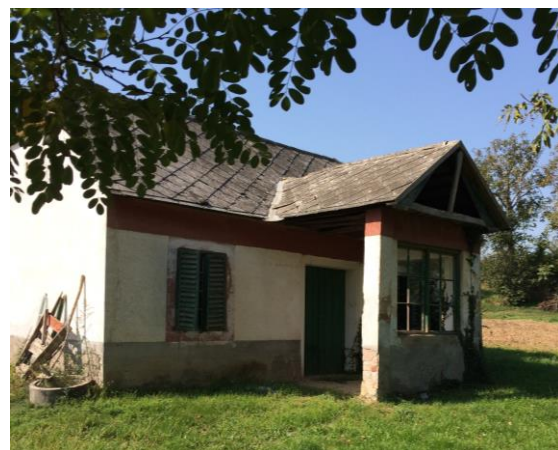
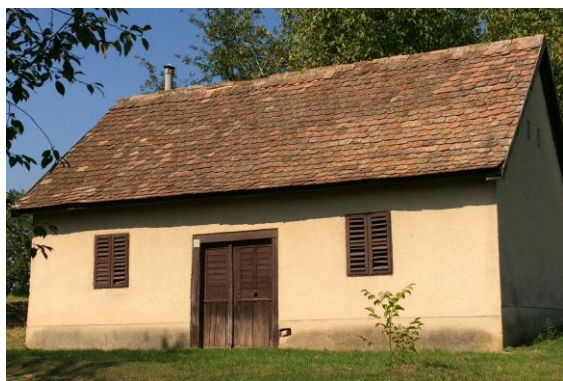
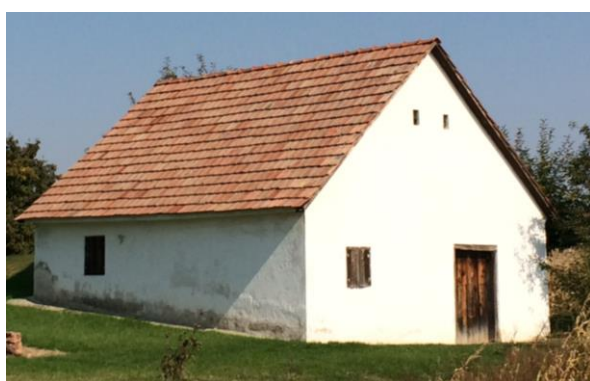
| 19. | CÍM | HRSZ. | VÉDETTSÉG |

| A terület karaktere, telekstruktúrája az épületek telepítése, tömege, részletei. | | | |
