1. melléklet a 10/2018 (XII.13.) önkormányzati rendelethez

A település helyi védelem alatt álló építészeti örökségeinek jegyzéke

1. fejezet

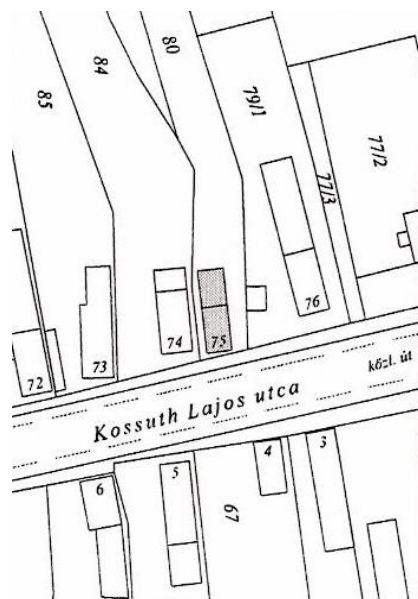
Kossuth Lajos u. 75. lakóház, melléképület

A Kossuth Lajos u. 75. szám alatti népi lakóház vakolathímes oromzattal. A főhomlokzat eredeti nyílásrendszerét régi fotók, falkutatás, vagy analógiák alapján helyre kell állítani. A vakolathím helyreállítandó.

és látszó tégl architektúrárs melléképülettel; **településképi történeti érték.** Homlokzatának fagykárosult részei **felújításról gondoskodni kell és a csapadékvíz elvezetés megoldandó.**

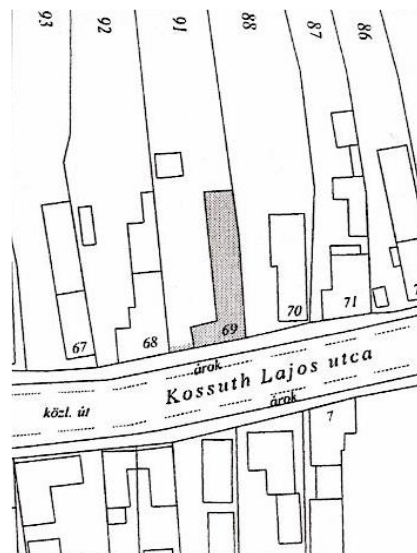
Kossuth Lajos u. 69. lakóház, melléképület

A **Kossuth Lajos u. 69.** szám alatti utcafronttal párhuzamos gerincű polgári ház  
eklektikus vakolat architektúrával,

és részben bevakolt natúr téglá architektúrárs melléképülete **településképi történeti érték, az utcafronti tagozatok megtartandók.**

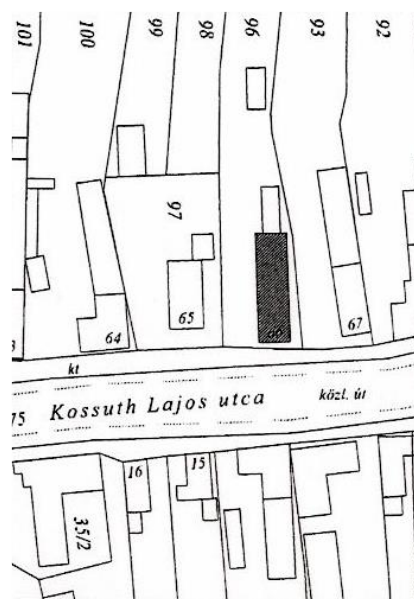
Kossuth Lajos u. 66. lakóház

**A Kossuth Lajos u. 66. szám alatti népi lakóház téglapilléres „lopott” tornáccal. A homlokzatok felújítása és a csapadékvíz elvezetés megoldandó.**

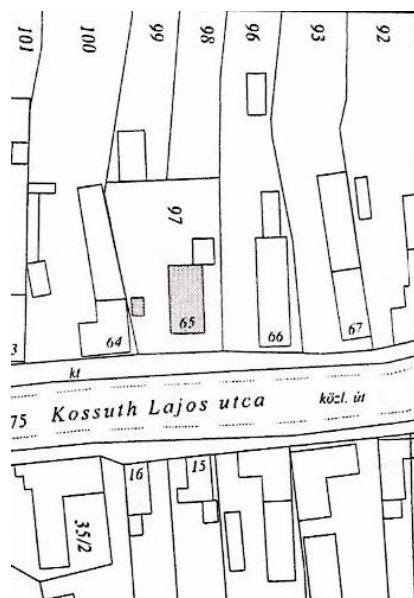
Kossuth Lajos u. 65. lakóház, melléképület

**A Kossuth Lajos u. 65. szám alatti népi lakóház az ellentétes telekhatárra épült natúr téglá melléképülettel településképi történeti érték. A homlokzatokat világos színnel fel kell újítani és a csapadékvíz elvezetést kiépíteni.**

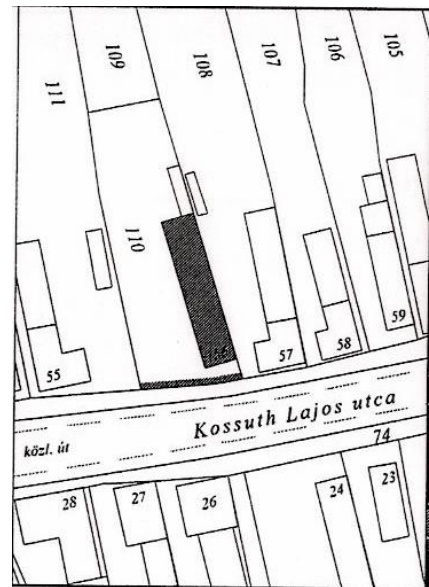
Kossuth Lajos u. 56. lakóház, kerítés

A **Kossuth Lajos u. 56.** szám alatti népi lakóház szegmensíves „lopott” tornáccal, kovácsoltvas kerítés kapukkal, téglapillérekkel **településképi történeti érték.** A homlokzatok felújítandó (rikító színek nélkül) és a csapadékvíz elvezetés megépítésével, a kerítés korrózióvédelméről gondoskodni kell.

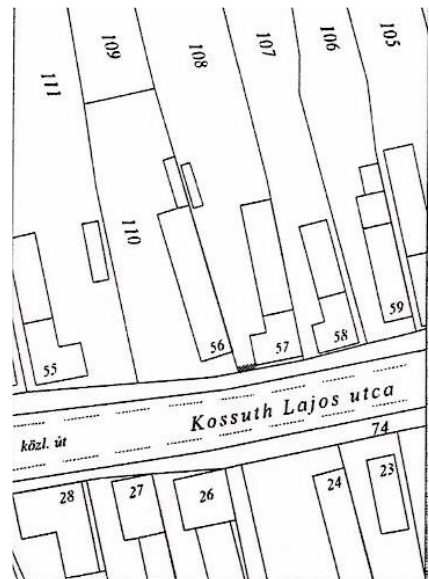
Kossuth u. 57. kapu

**Kossuth L. u. 57. kovácsoltvas kapu, felületkezeléssel kell ellátni.**

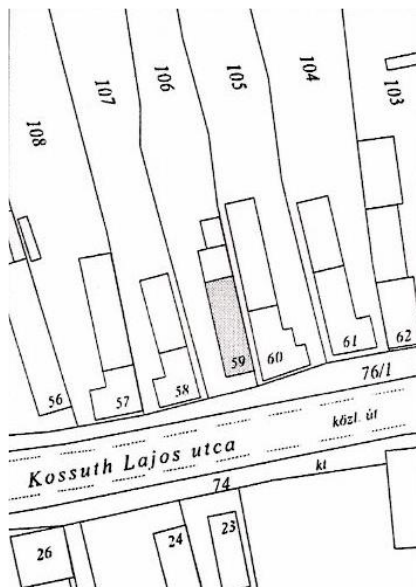
Kossuth Lajos u. 59. lakóház

**A Kossuth Lajos u. 59. szám alatti népi lakóház szegmensíves „lopott” tornáccal. A főhomlokzat eredeti nyílásrendszerét régi fotók, falkutatás, vagy analógiák alapján helyre kell állítani. Megtartandó.**

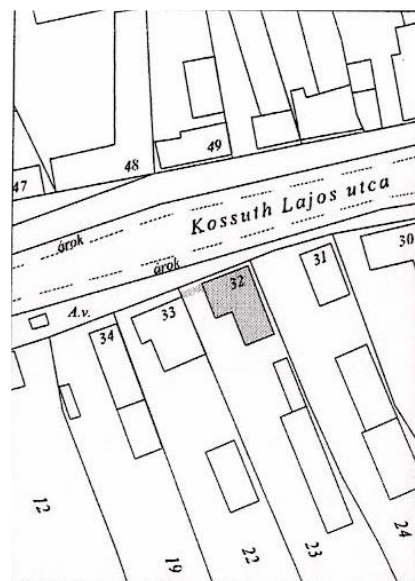
Kossuth Lajos u. 32. lakóház, kerítés

**A Kossuth Lajos u. 32. szám alatti lakóház településképi történeti érték.**

**A Kossuth Lajos u. 32. szám kovácsoltvas kerítése kapukkal, téglapillérekkel felújítandó településképi történeti érték.**

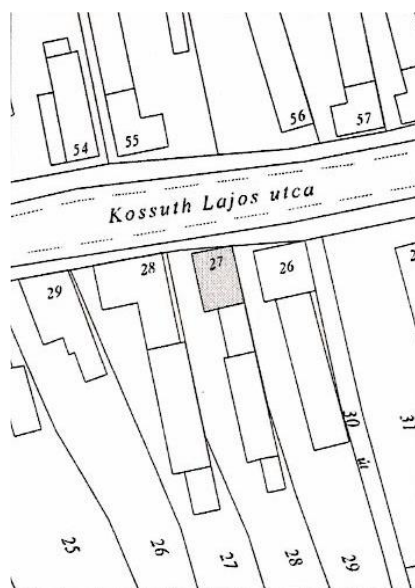
Kossuth Lajos u. 27. lakóház

A **Kossuth Lajos u. 27.** szám alatti lakóház oromzati vakolathímmel, díszített ereszdeszkázattal **településképi történeti érték.**  
Az épület teljes felújításra szorul, a vakolathím helyreállítandó, a falak festését világos színnel kell pótolni.

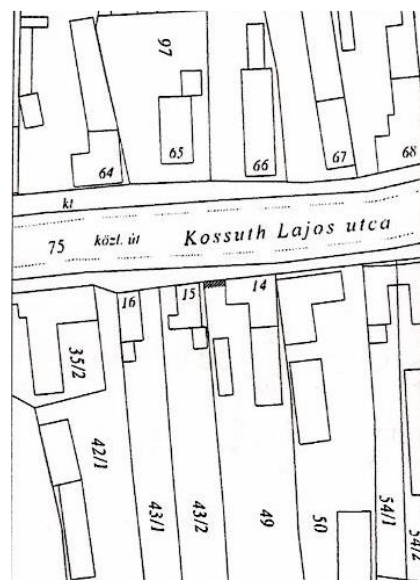
Kossuth Lajos u. 14.

**Kossuth L. u. 14. kovácsoltvas kapu, felületkezeléssel kell ellátni.**

**Kossuth L. u. 14. Polgármesteri hivatal faragványokkal díszes fakapuja, felületkezelés  
felújításról gondoskodni kell.**

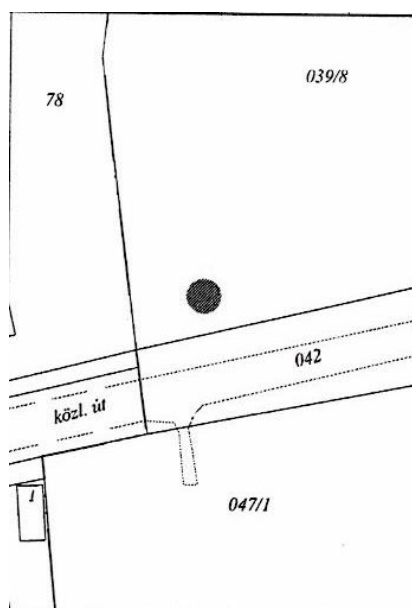
Külterület 6-os út fészület

Út menti fészület  
kovácsoltvas kerítéssel, **a felújításról gondoskodni kell.**

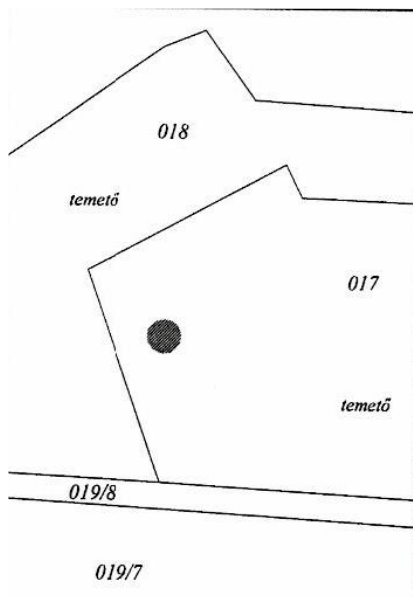
Külterület temető fészület

Feszület az új temetőben, **a felújításról gondoskodni kell.**

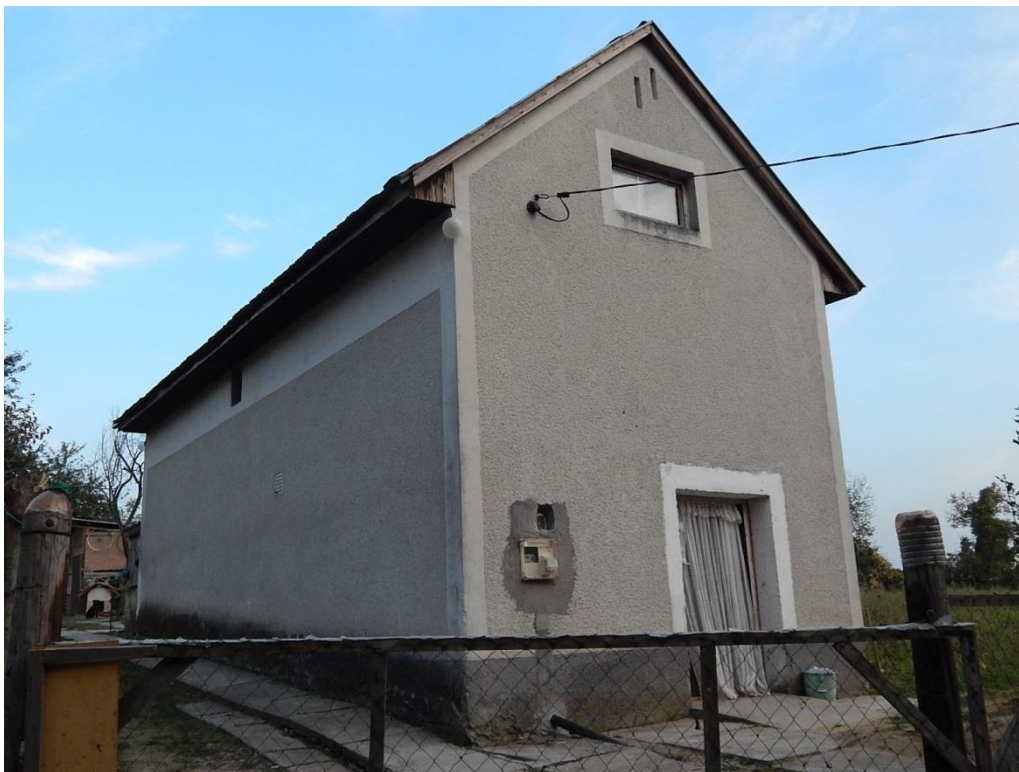
Girótfá kétszintes présház-pince, **tömegét változatlanul kell hagyni.**

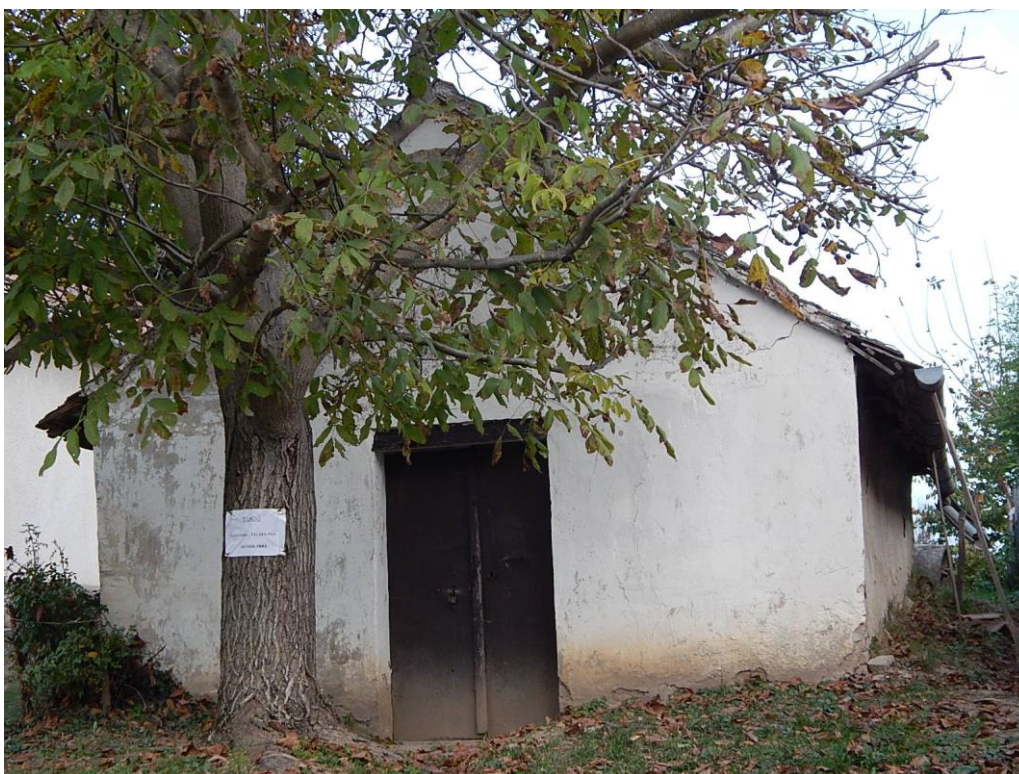
Girótfá présház-pince **tömegét változatlanul kell hagyni, a homlokzat meszelését fel kell újítani.**

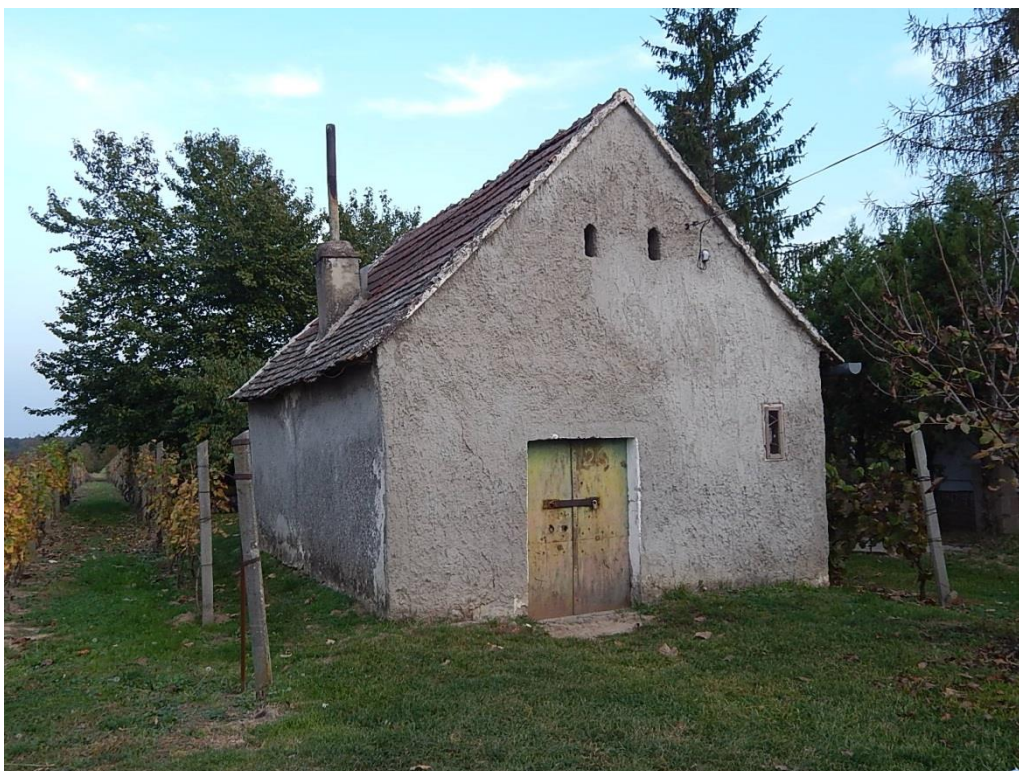
Girótfá présház-pince, **a korabeli homlokzatfestés helyreállítandó.**

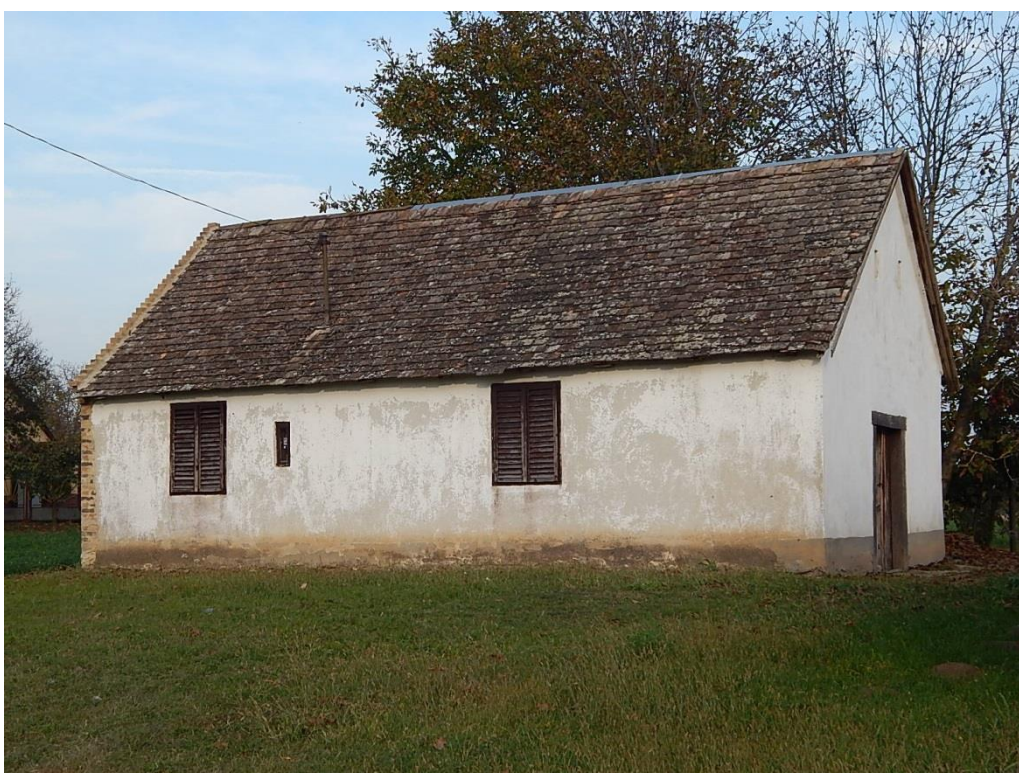
Girótfá présház-pince, az épület lábazatánál **a csapadékvíz elvezetést ki kell építeni.**

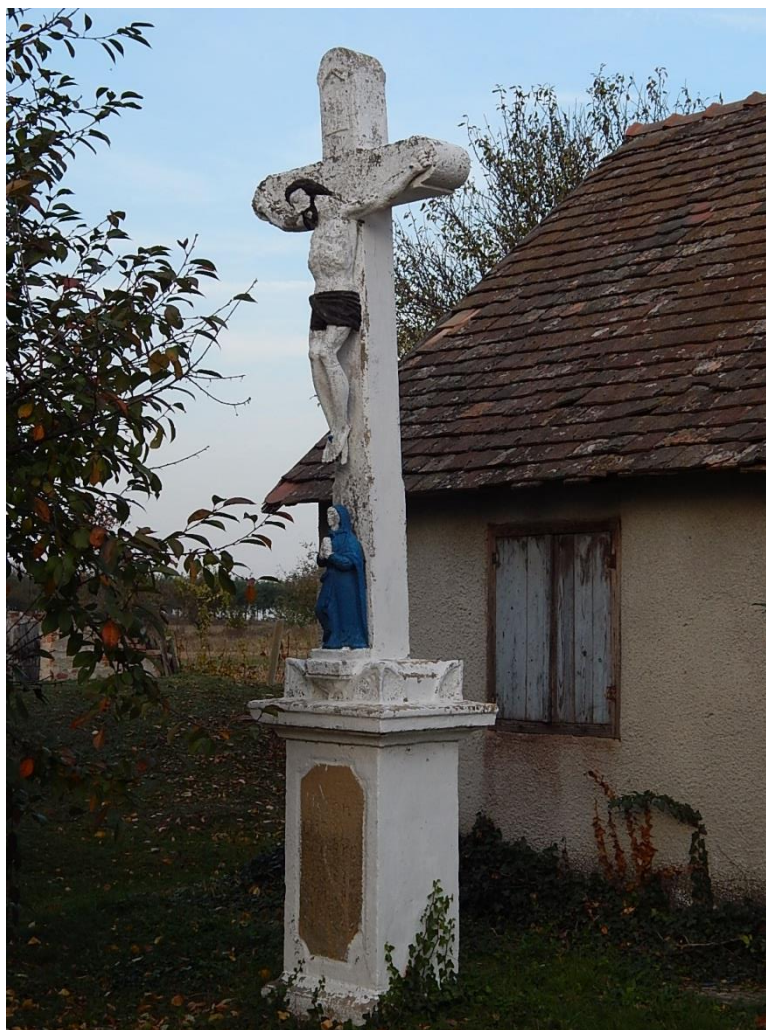
Girótfá feszület, a felújításról gondoskodni kell.

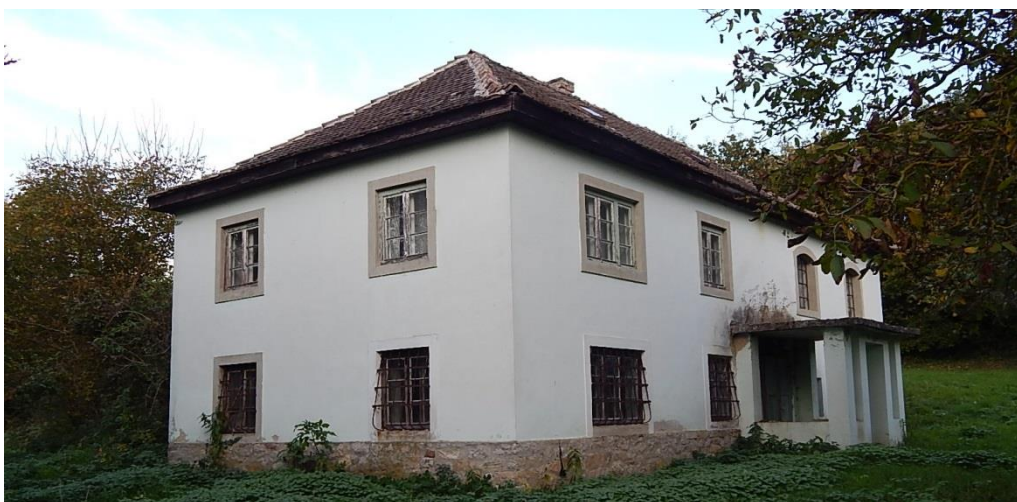
Girótfá kétszintes Aderman-malom, **megfelelő rendeltetést kell az épületnek találni, a rendszeres üzemeltethetőség feltételeivel.**
