## 1. A helyi területi védelem alatt álló területek elnevezése és lehatárolása

### 3. A helyi egyedi védelem alatt álló építészeti örökség

#### 4. Értékleltár

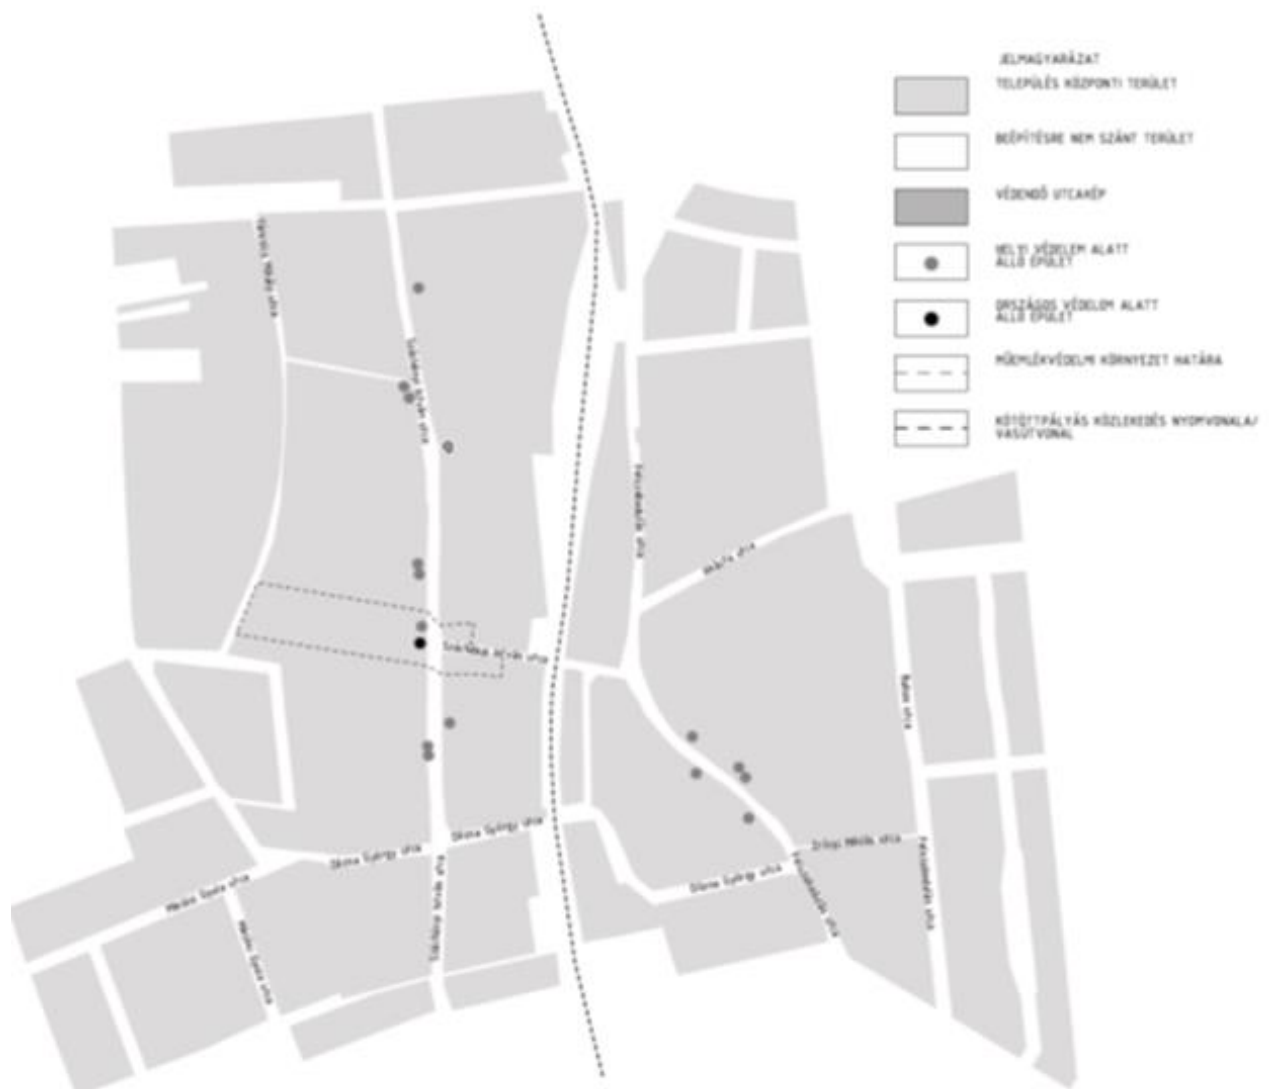
## 2. A helyi területi védelem alatt álló területek lehatárolásának bemutatása

Helyi védettségű utcaszakasz					
	Széchenyi u. 50-74.		274-287 hrsz.		HT

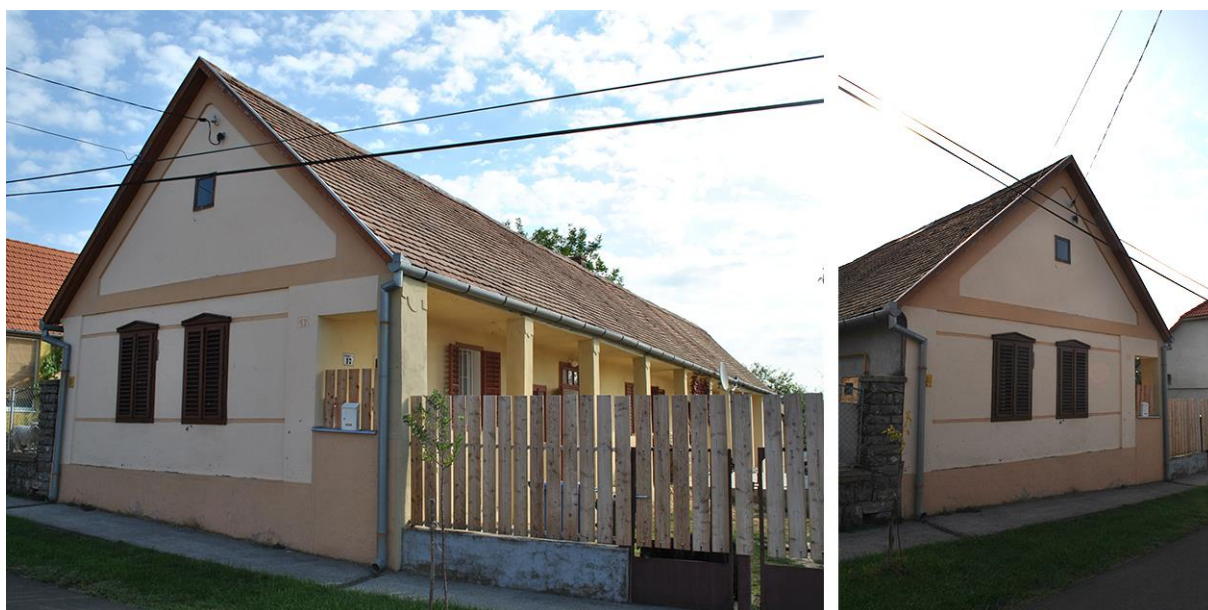
sorszám	utca	házsám	helyrajzi szám	funkció	védettség foka
1.	Széchenyi István u.	17	225	Lakóépület	H1

Utcával merőleges gerincű lakóépület. Az épület tömege, tornáca védendő.

Az épület állapotának fenntartása, folyamatos karbantartása javasolt.

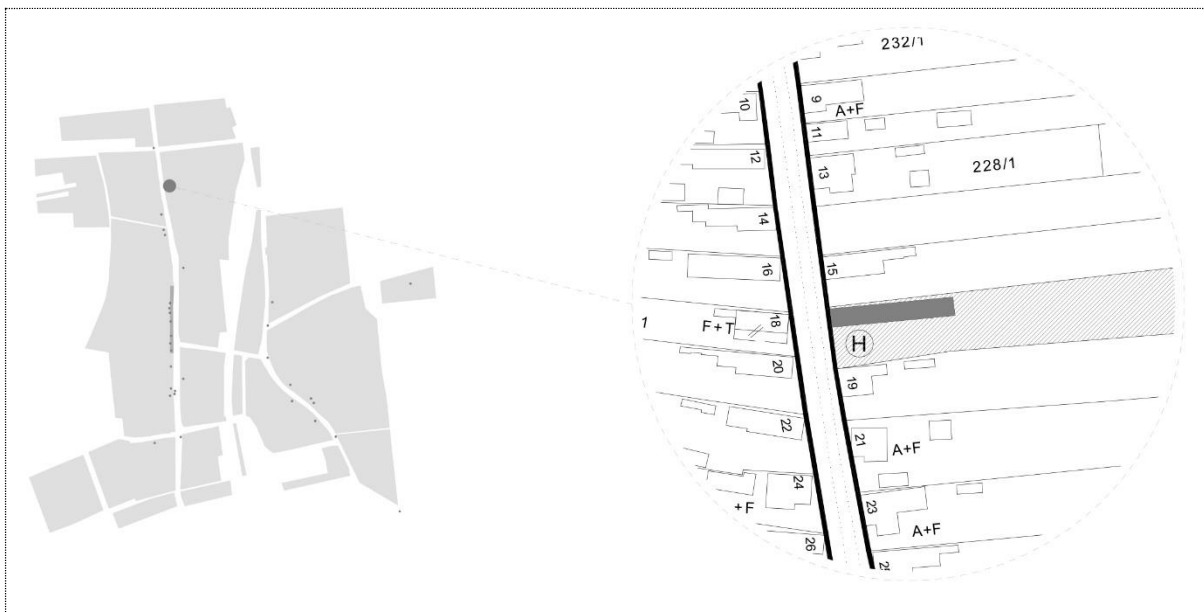
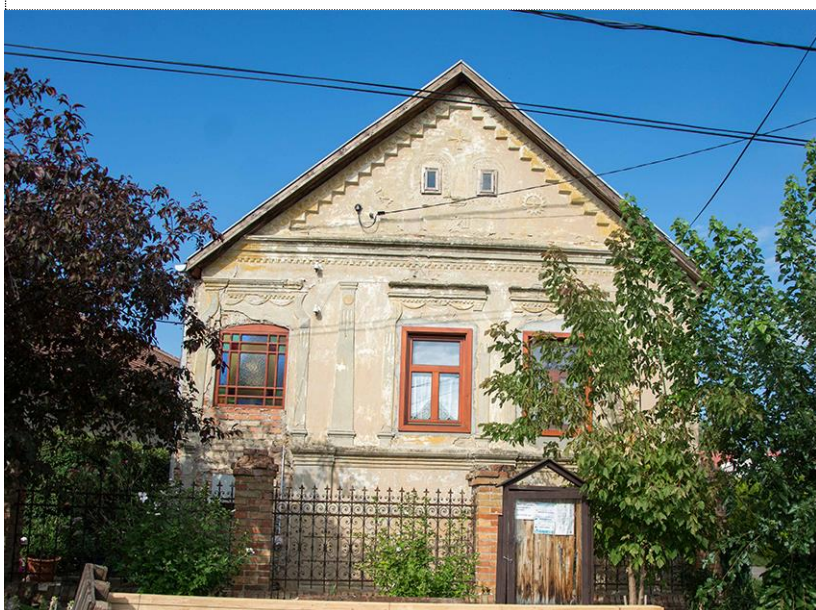
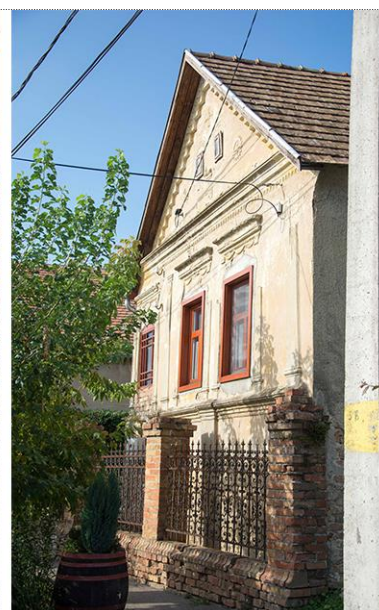
sorszám	utca	házsám	helyrajzi szám	funkció	védettség foka
2.	Széchenyi István u.	32	265/1	Lakóépület	H1

Utcával merőleges gerincű lakóépület, részletgazdag utcai homlokatkialakítással, háromablakos kialakítással (a tornác utca felőli végén eredetileg kialakított ajtó fix ablakkal került beépítésre). Az épület tömege, utcai homlokzata, kerítése védendő.

Az épület színvakolata helyreállítandó (lepergő vakolat, tornác utcai lezárásával létrejött parapet nyers téglafelület eltakarása) oly módon hogy a homlokzat részletei ne vesszenek el. A közterületi kerítés tömör, téglából falazott elemei felújításra szorulnak (megerősítés a hiányzó fugák pótlásával).

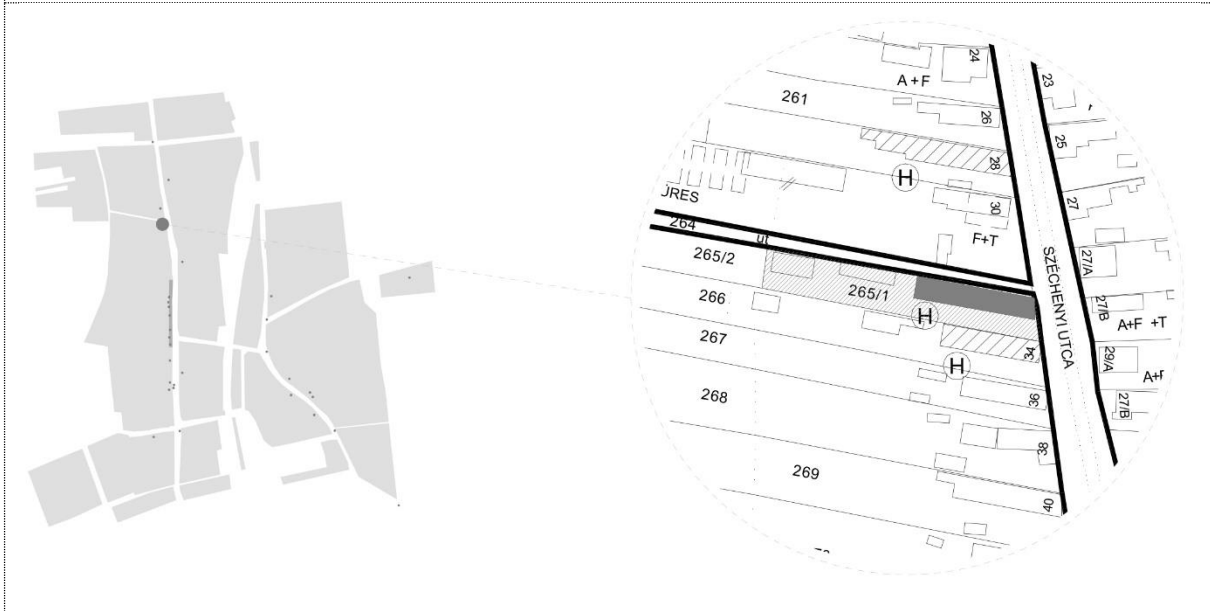
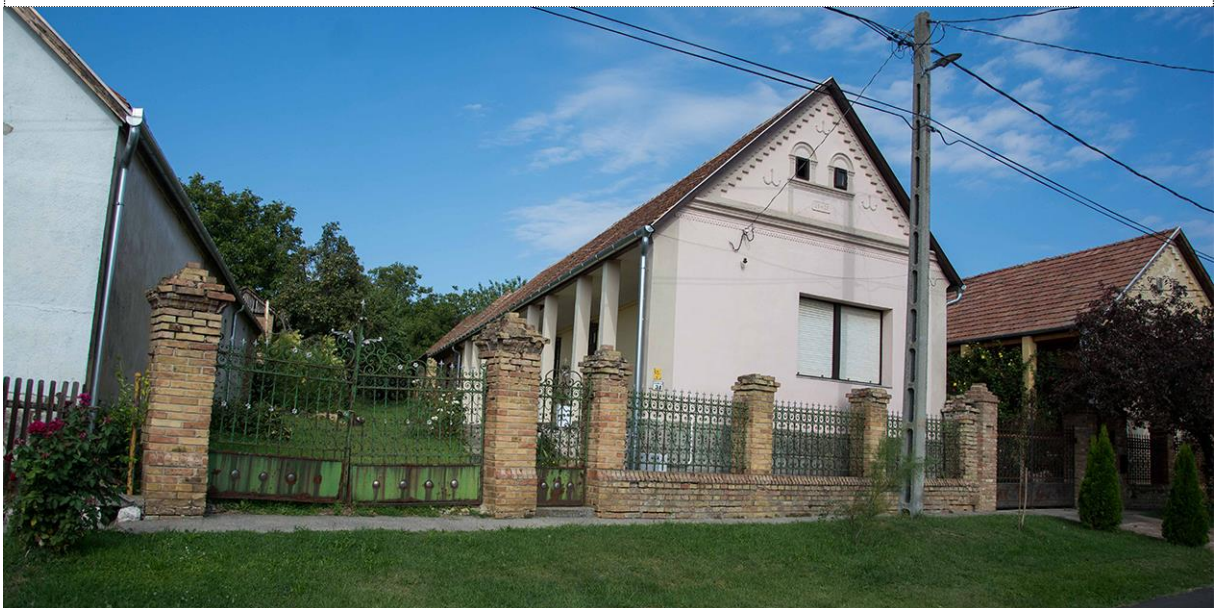
sorszám	utca	házsám	helyrajzi szám	funkció	védettség foka
3.	Széchenyi István u.	34	266	Lakóépület	H1

Utcával merőleges gerincű lakóépület szépen karbantartott. Tömege, utcai homlokzata, kerítése védendő.

A közterületi kerítés tömör, téglából falazott elemei felújításra szorulnak (megerősítés a hiányzó fugák pótlásával) illetve a kovácsoltvas kapuzat festésre sorul.

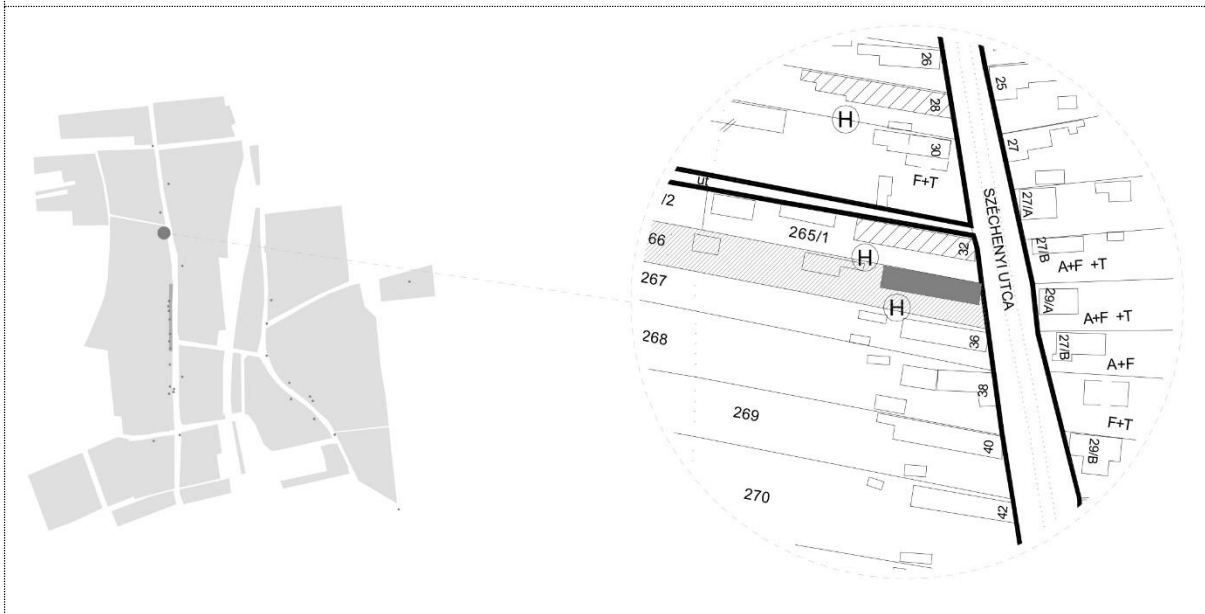
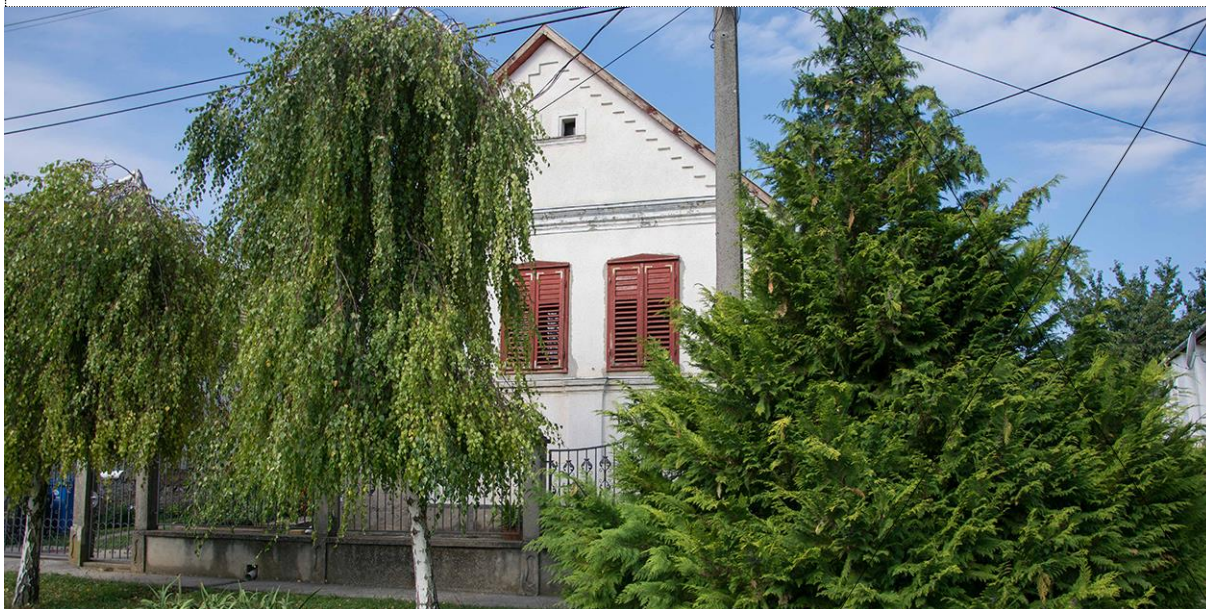
sorszám	utca	házzszám	helyrajzi szám	funkció	védettség foka
4.	Széchenyi István u.	58	278	Lakóépület	H1

Utcával merőleges gerincű lakóépület, részletgazdag utcai homlokzat kialakítással. Az épület tömege, utcai homlokzata, kerítése védendő.

Az épület színvakolata helyreállítandó oly módon hogy a homlokzat részletei ne vesszenek el. Az utcai kerítés felújításra szorul.

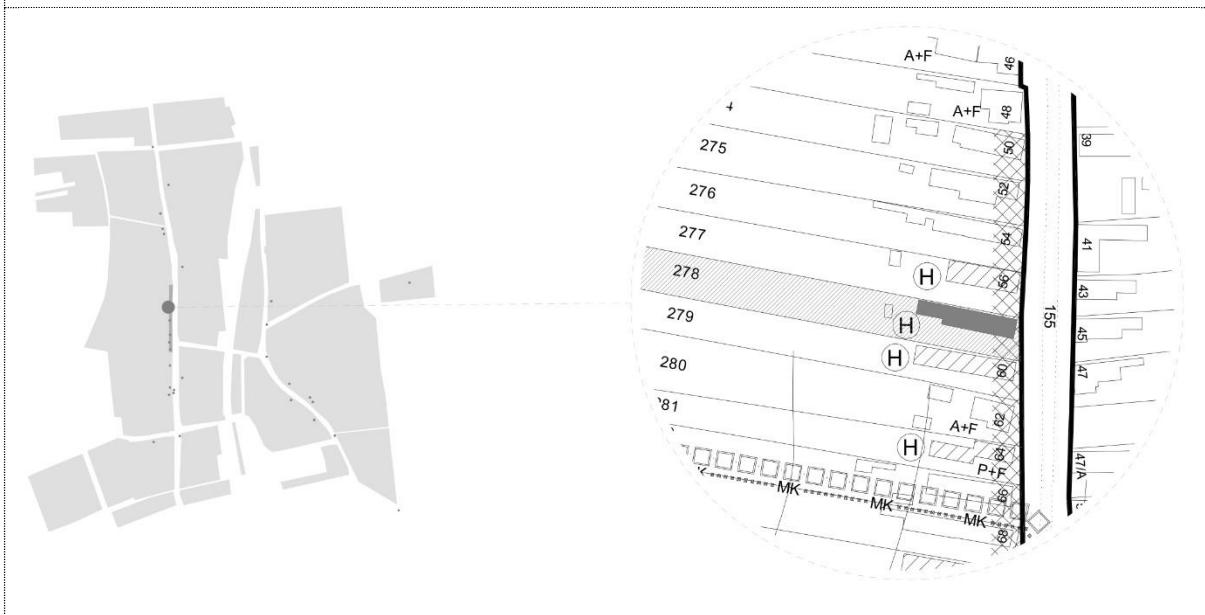
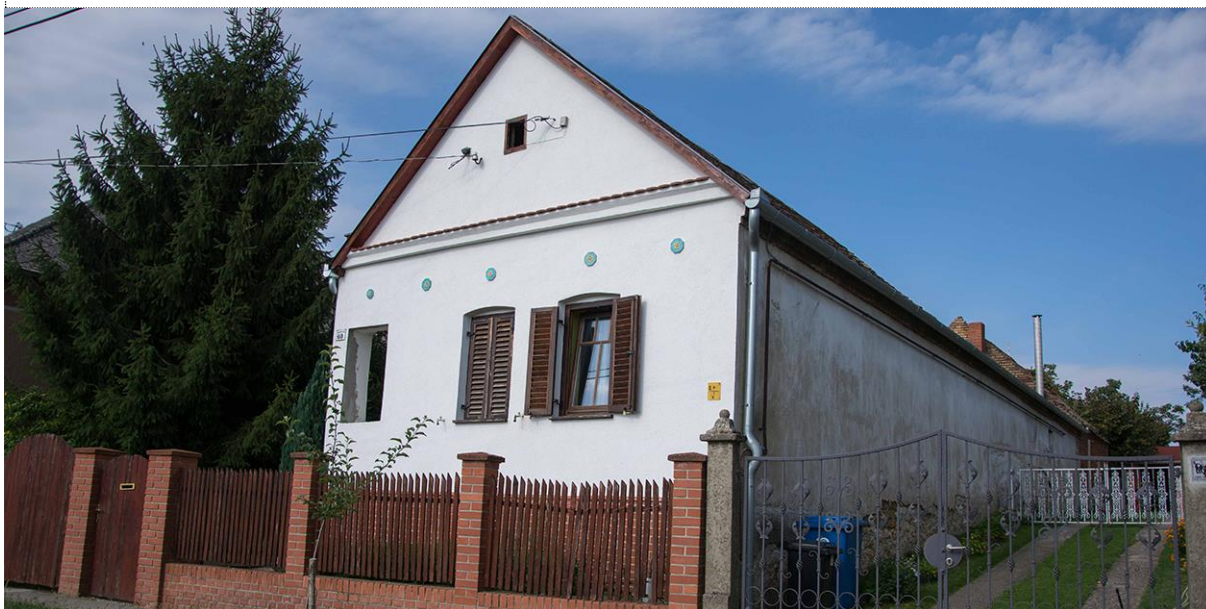
sorszám	utca	házsám	helyrajzi szám	funkció	védettség foka
5.	Széchenyi István u.	60	279	Lakóépület	H1

Utcával merőleges gerincű lakóépület, egyedi utcai homlokzat kialakítással (színes kerámiaelemek).

Tömege, utcai homlokzata és tornáca védendő.

Az utcai kerítés felújításra vagy cseréjére (javasolt kovácsoltvas szerkezet) szorul .

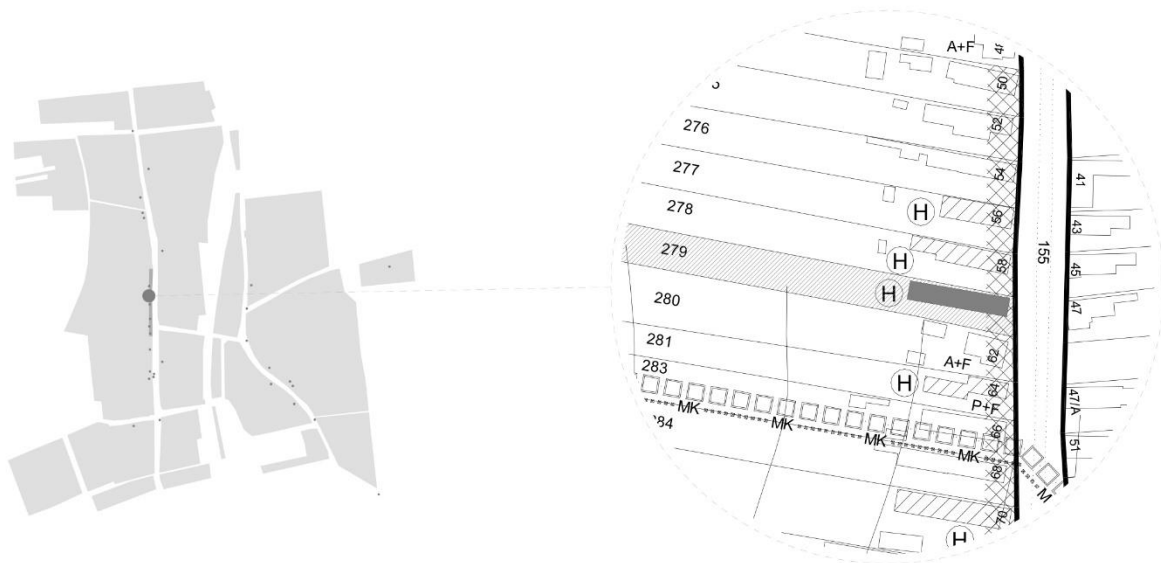
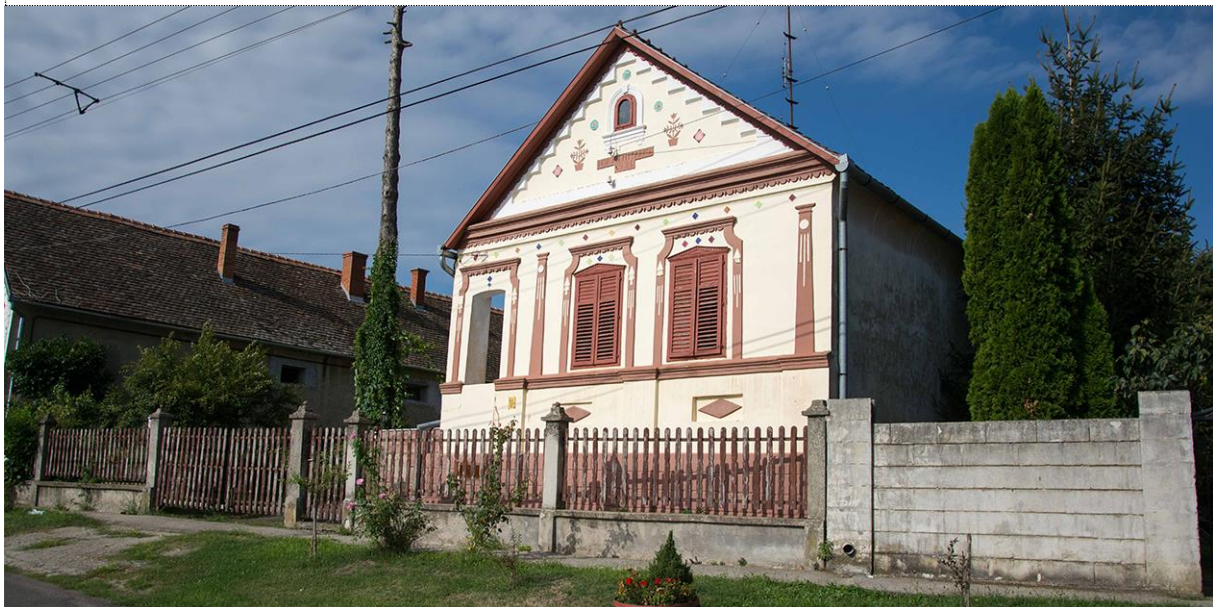
6.	Széchenyi István u.	70	285	Lakóépület	H1
----	---------------------	----	-----	------------	----

Utcával merőleges gerincű, szépen karbantartott lakóépület részletgazdag utcai homlokatkialakítással (tagozatok, pilaszterek, mázas kerámiadíszek), kéttalajos kialakítással és nyitott tornácvéggel. Az épület tömege, utcai homlokzata, tornáca védendő.

A közterületi kerítés felújításra vagy átépítésre szorul (javaslandó kovácsoltvas kerítés építése).

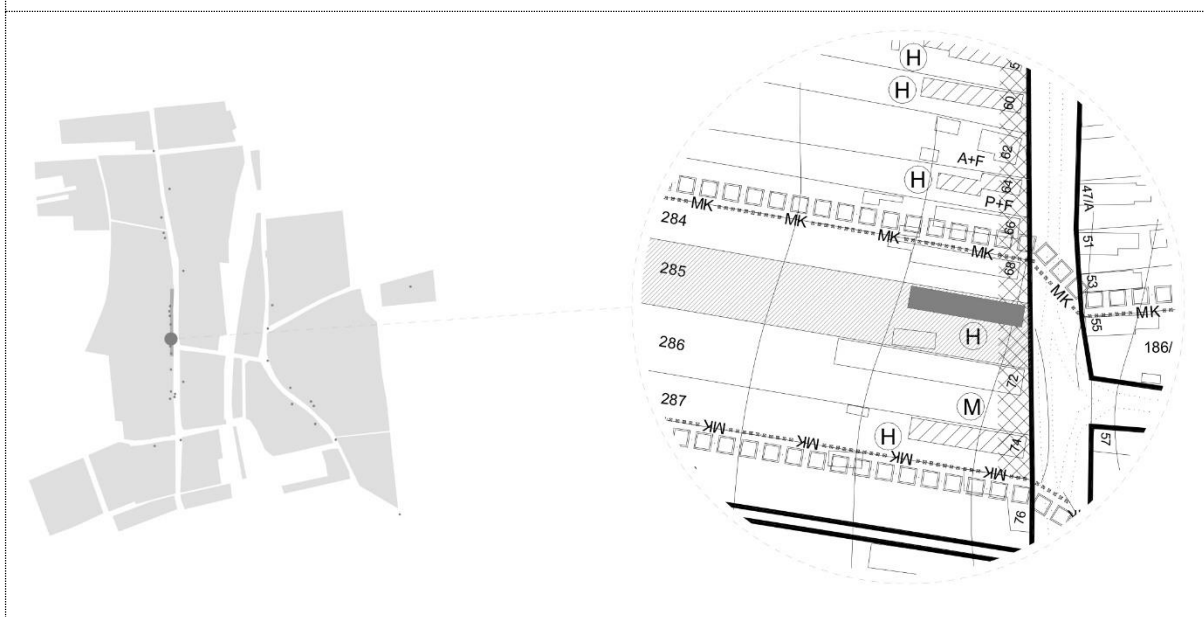
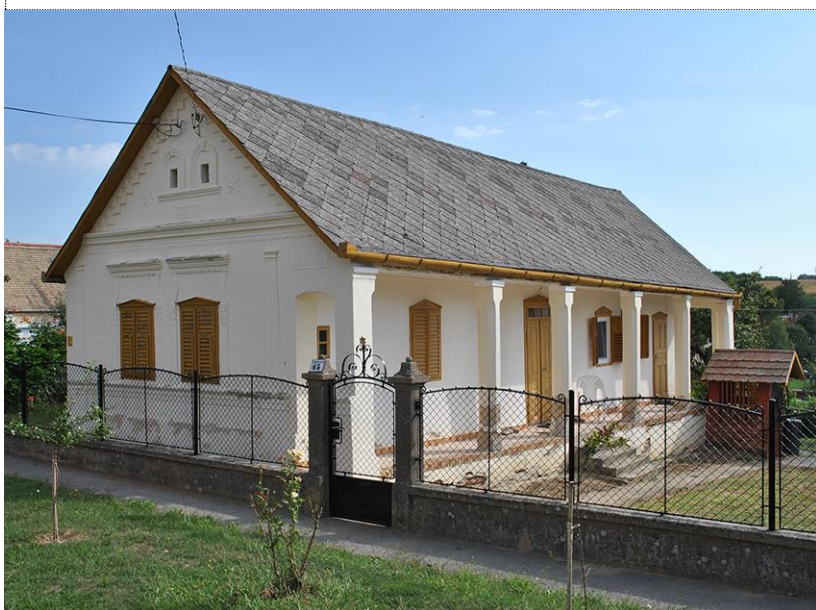
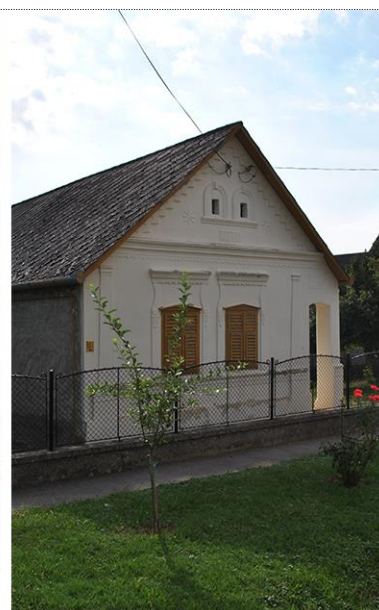
sorszám	utca	házszám	helyrajzi szám	funkció	védettség foka
7.	Széchenyi István u.	65	180	Lakóépület	H1

Utcával merőleges gerincű, szépen karbantartott lakóépület részletgazdag utcai homlokzattal (tagozatok, pilaszterek, harmonikus színek), kétablakos kialakítással és nyitott tornácvéggel. Az épület tömege, utcai és belső udvari homlokzata (tornáca) védendő.

Az épület lábazata felújítandó (fagyálló vakolat) illetve hagyományos cserépfedéssel történő lefedése javasolt.

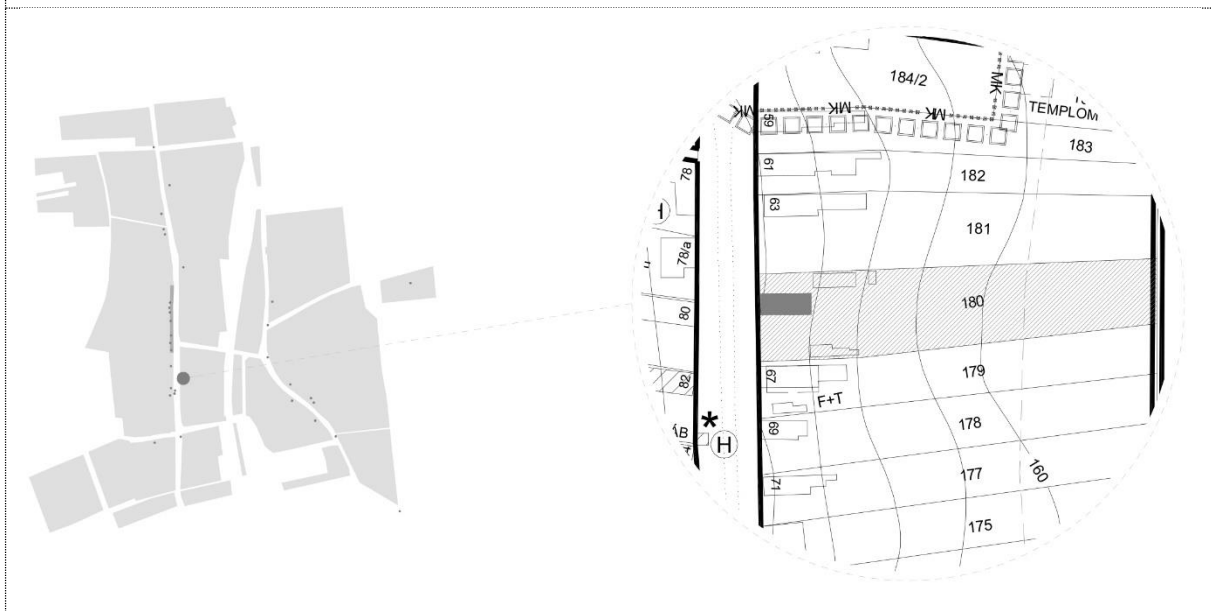
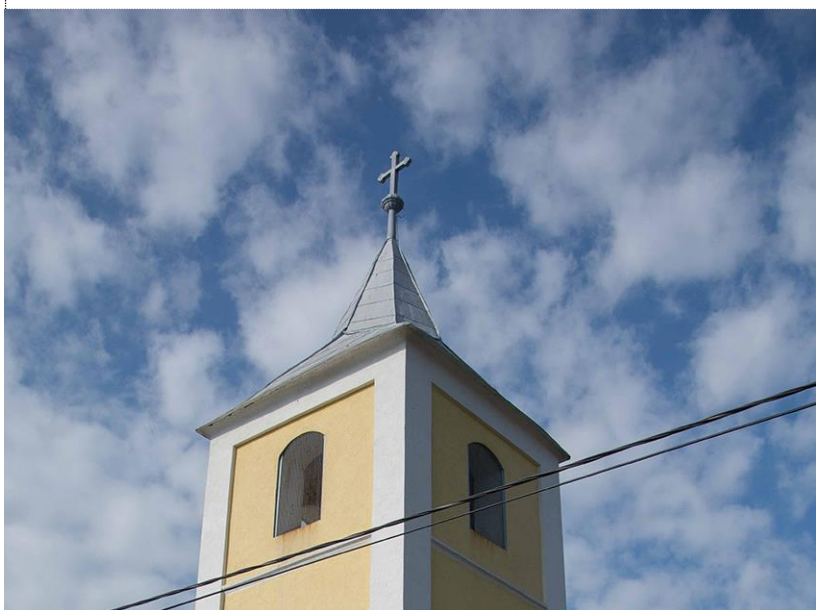
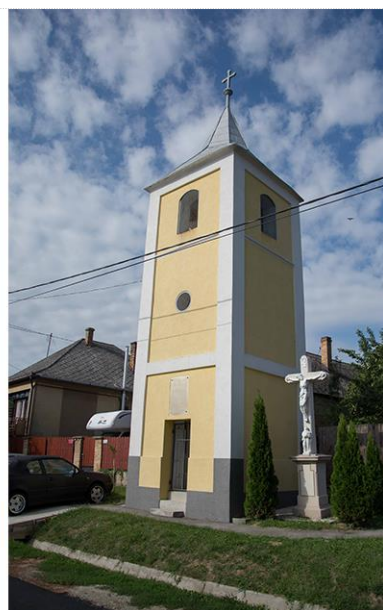
sorszám	utca	házzszám	helyrajzi szám	funkció	védettség foka
8.	Széchenyi István u.	82 előtt	155	harangláb	H1

Közterületen, szabadon álló, szépen felújított harangláb.

Az épület állapotának fenntartása, folyamatos karbantartása javasolt.

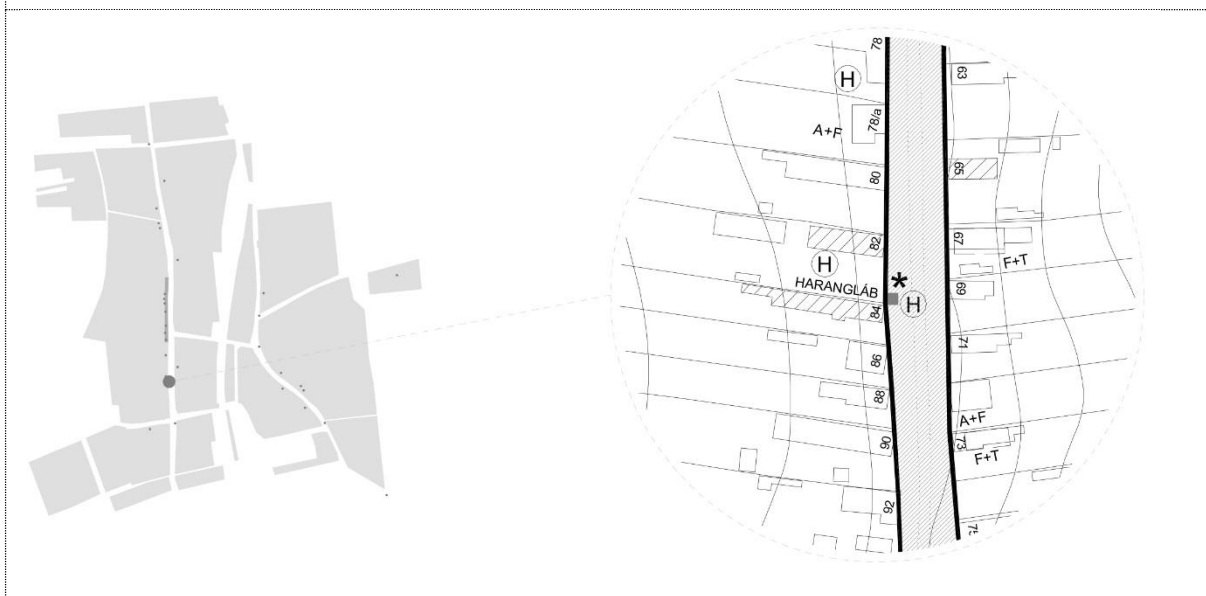
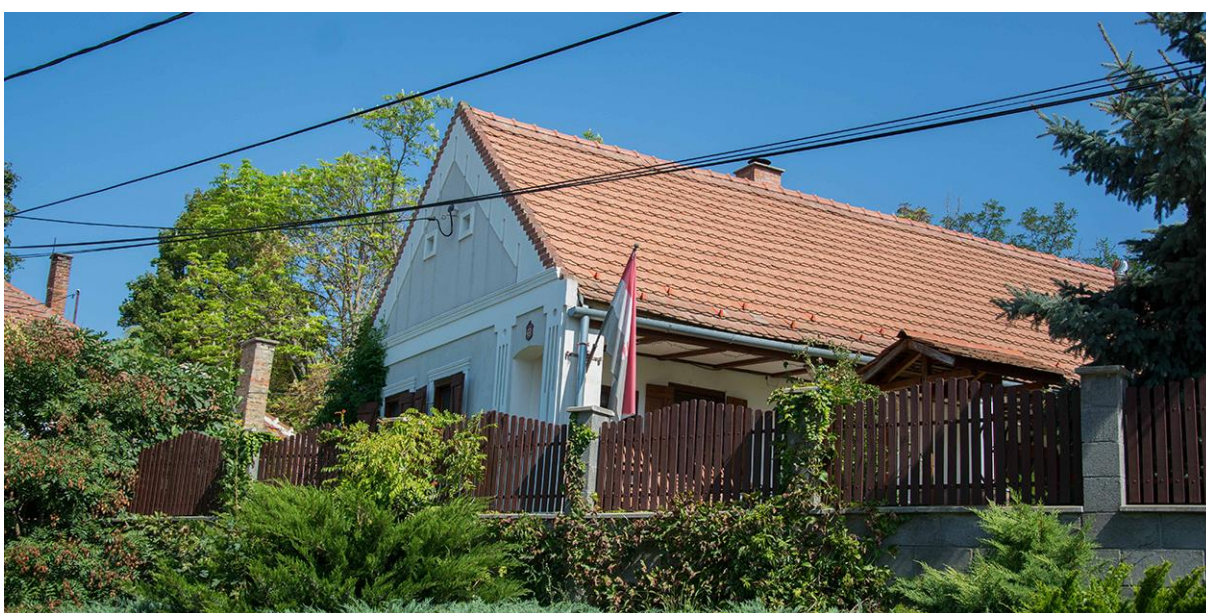
sorszám	utca	házszám	helyrajzi szám	funkció	védettség foka
9.	Felszabadulás u.	49	35	Lakóépület	H1

Utcával merőleges gerincű, szépen karbantartott, részletgazdag lakóépület Az épület tömege, utcai és belső udvari homlokzata (tornác) védendő.

Az épület állapotának fenntartása, folyamatos karbantartása javasolt.

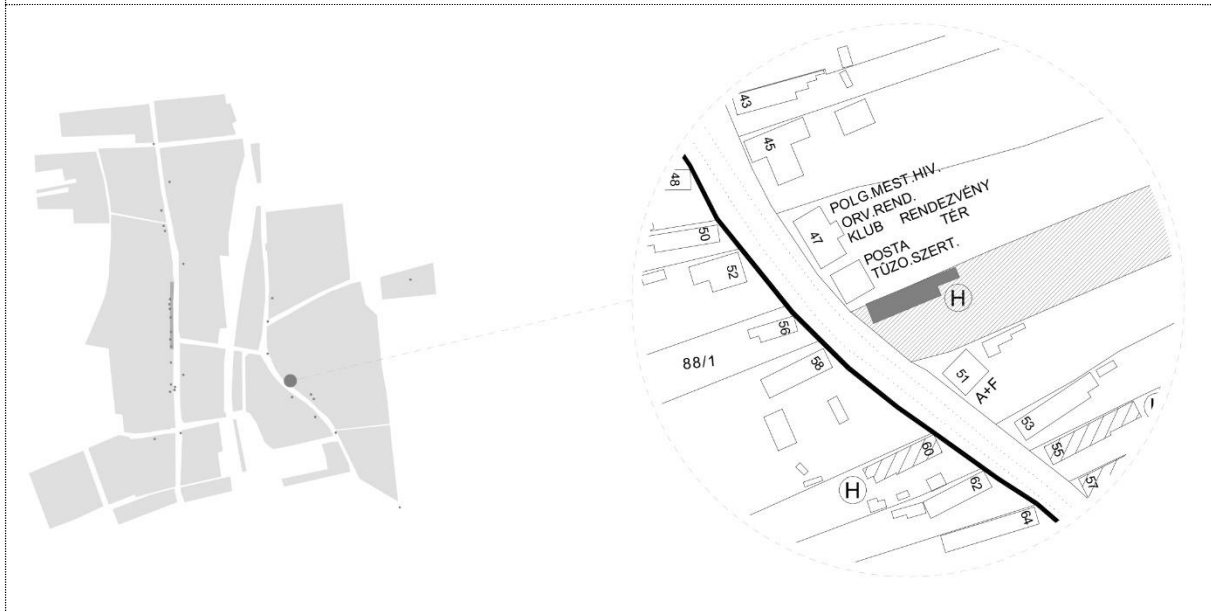
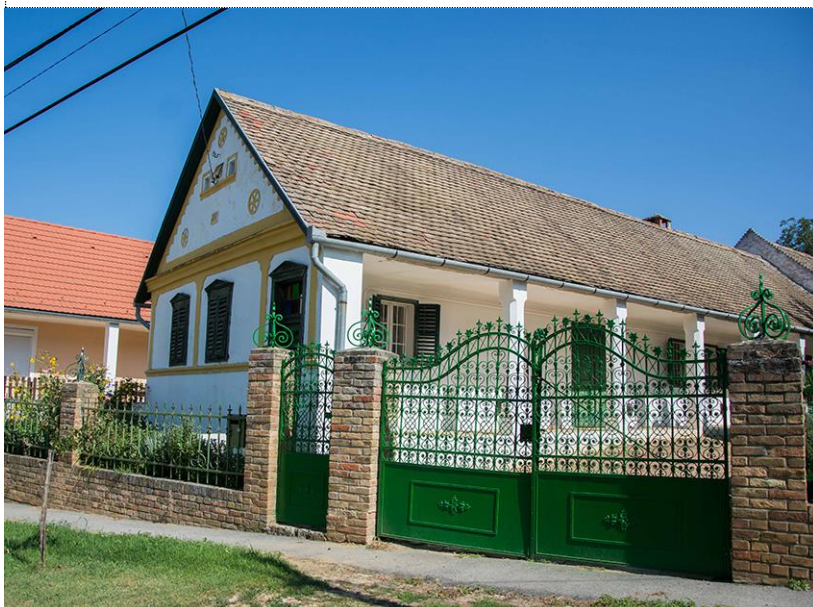
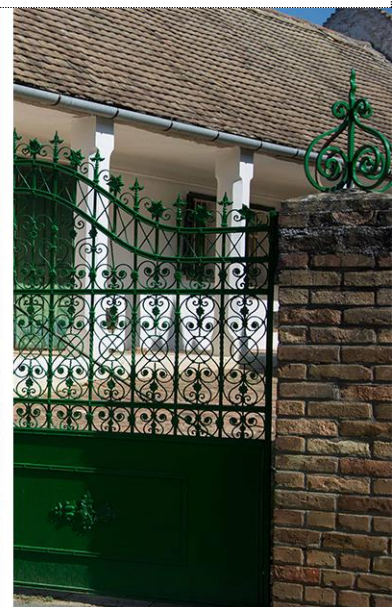
sorszám	utca	házszám	helyrajzi szám	funkció	védettség foka
10.	Felszabadulás u.	55	41	Lakóépület	H1

Utcával merőleges gerincű, szépen karbantartott, részletgazdag lakóépület Az épület tömege, utcai és belső udvari homlokzata (tornác), kerítése védendő.

Az épület állapotának fenntartása, folyamatos karbantartása (utcai oromfal és a meglévő héjazat felújításával) javasolt.

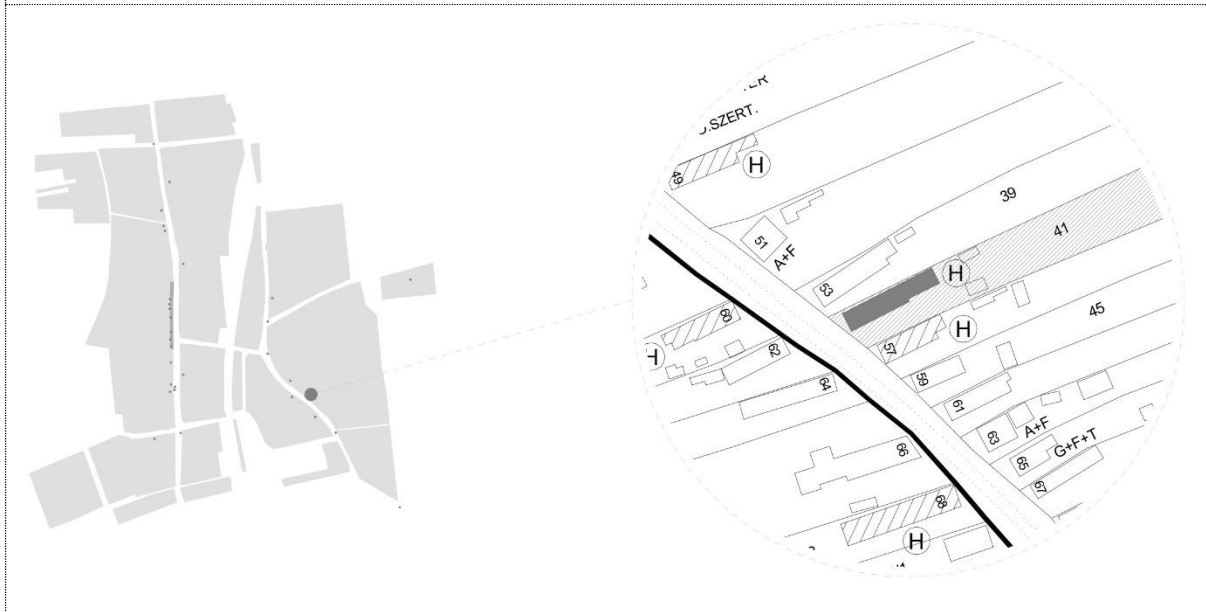
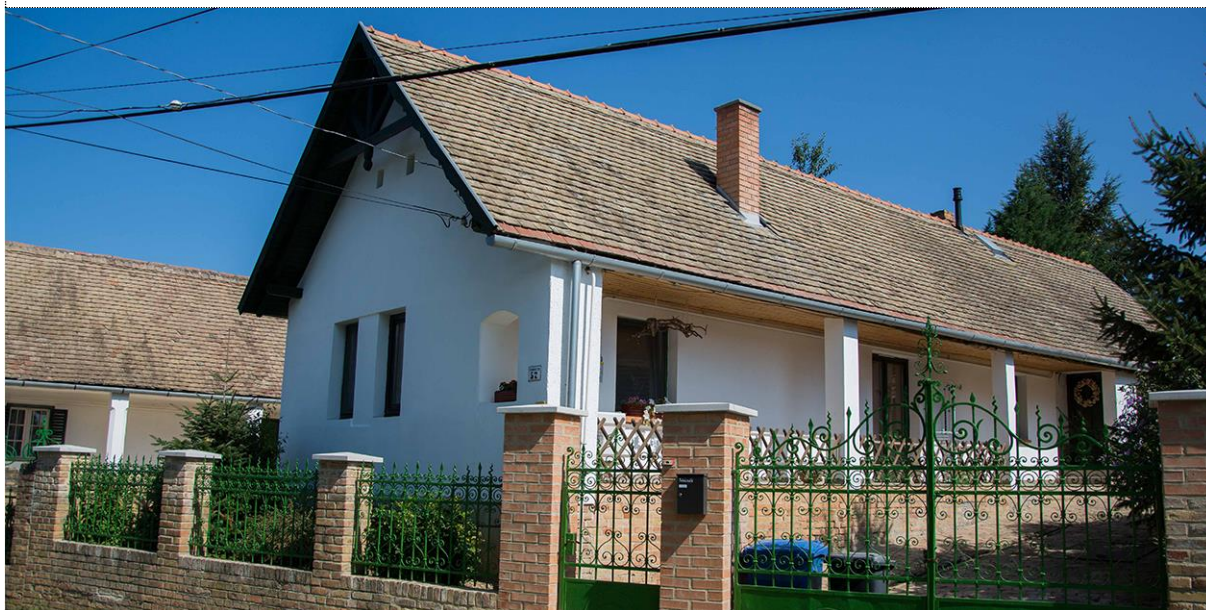
sorszám	utca	házszám	helyrajzi szám	funkció	védettség foka
11.	Felszabadulás u.	57	44	Lakóépület	H1

Utcával merőleges gerincű, szépen karbantartott lakóépület Az épület tömege, utcai és belső udvari homlokzata (tornác), kerítése védendő.

Az épület állapotának fenntartása, folyamatos karbantartása javasolt.

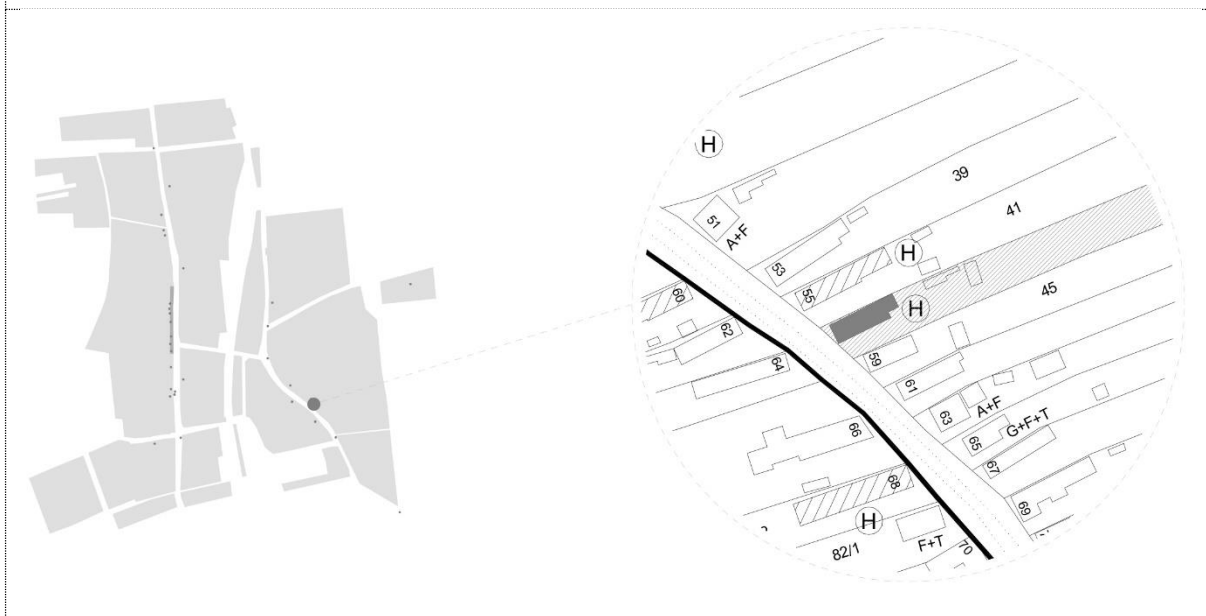
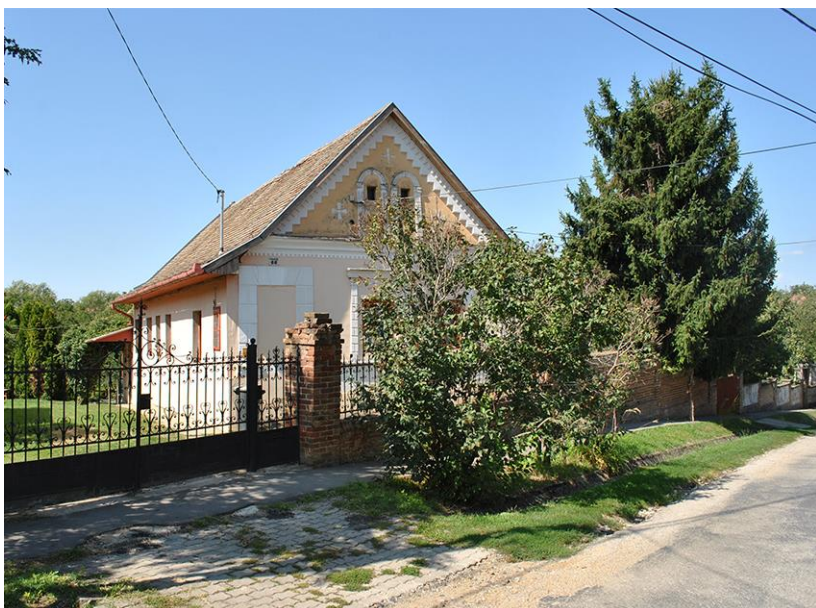
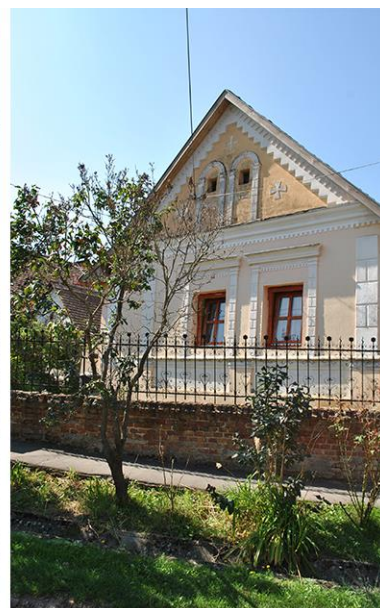
sorszám	utca	házsám	helyrajzi szám	funkció	védettség foka
12.	Felszabadulás u.	60	86	Lakóépület	H1

Utcával merőleges gerincű, szépen karbantartott, részletgazdag lakóépület Az épület tömege, utcai homlokzata, kerítése védendő.

Az épület utcai oromfalának felújítása és színének megváltoztatása (az alsó szinttel megegyező színezés) javasolt.

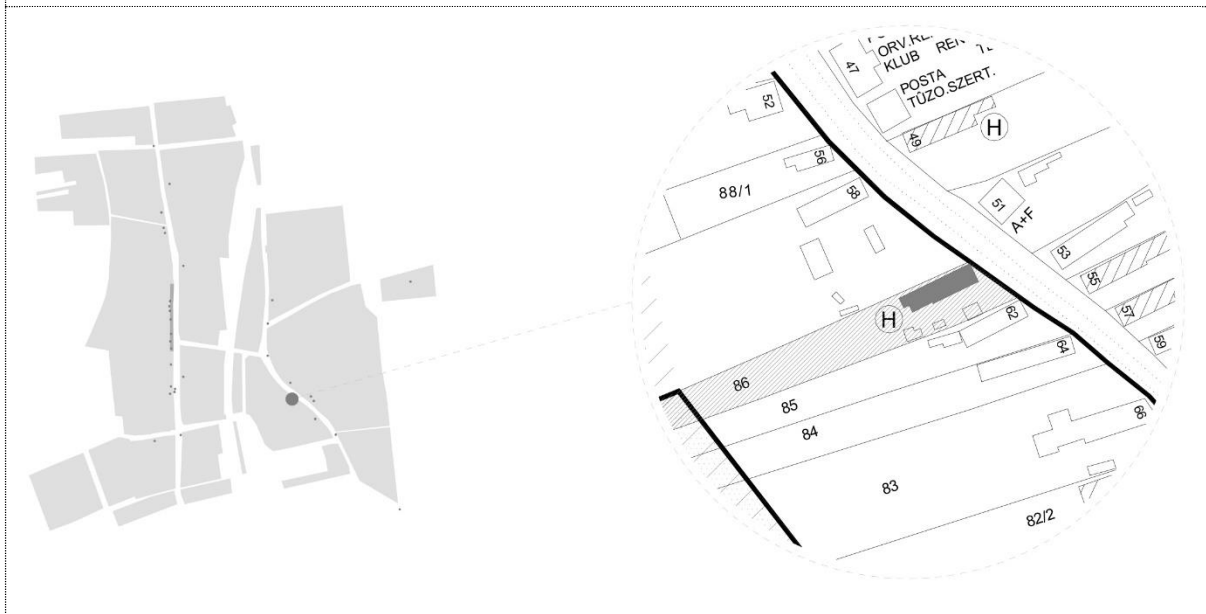
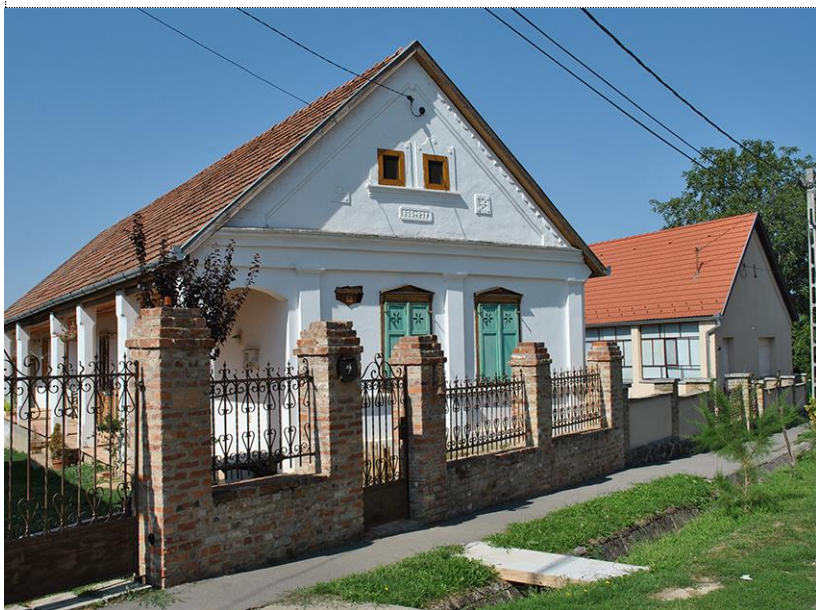
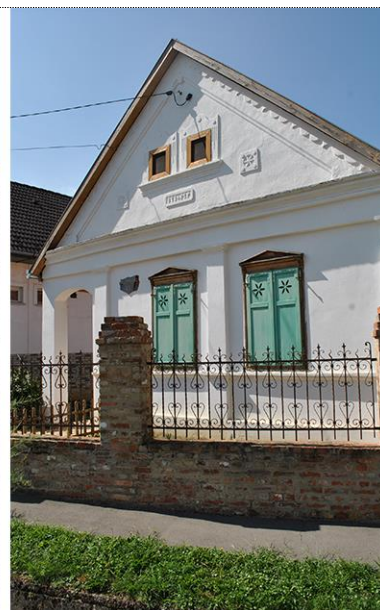
sorszám	utca	házsám	helyrajzi szám	funkció	védettség foka
13.	Felszabadulás u.	68	82/2	Lakóépület	H1

Utcával merőleges gerincű, szépen karbantartott és harmonikusan felújított, részletgazdag lakóépület. Az épület tömege, utcai és belső udvari homlokzata (tornác), kerítése védendő.

Az épület állapotának fenntartása, folyamatos karbantartása javasolt.

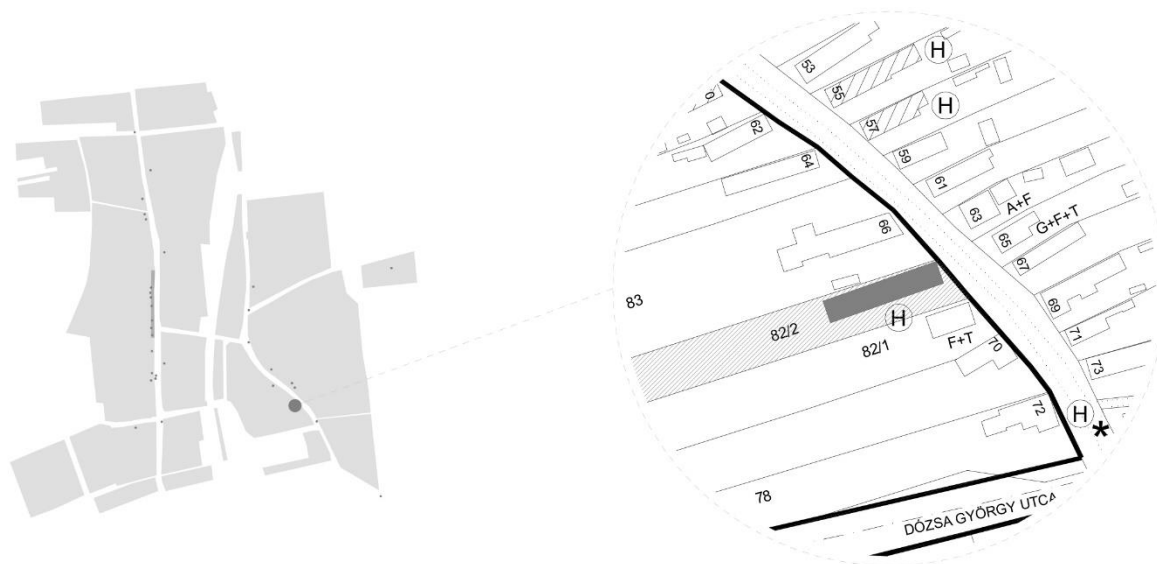
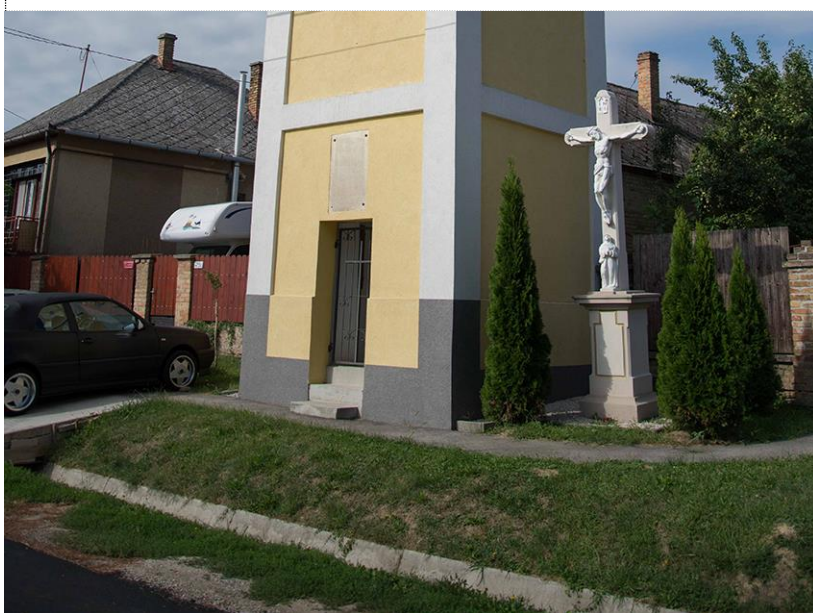
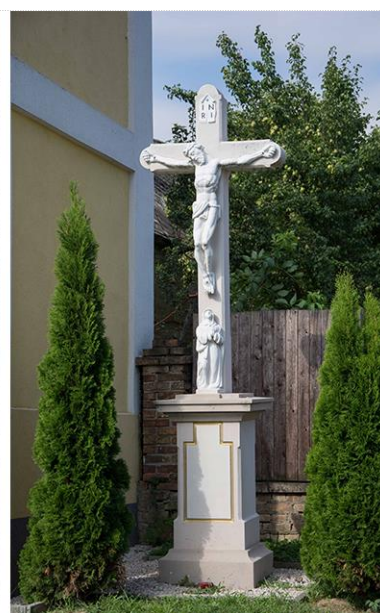
sorszám	utca	házzszám	helyrajzi szám	funkció	védettség foka
14.	292 hrsz előtt, harangláb mellett			Kőkereszt	H1

Szépen karbantartott kőkereszt.

A kőkereszt állapotának fenntartása, folyamatos karbantartása javasolt.
