## 1. A helyi területi védelem alatt álló területek elnevezése és lehatárolása

### 3. A helyi egyedi védelem alatt álló építészeti örökség

#### 4. Értékleltár

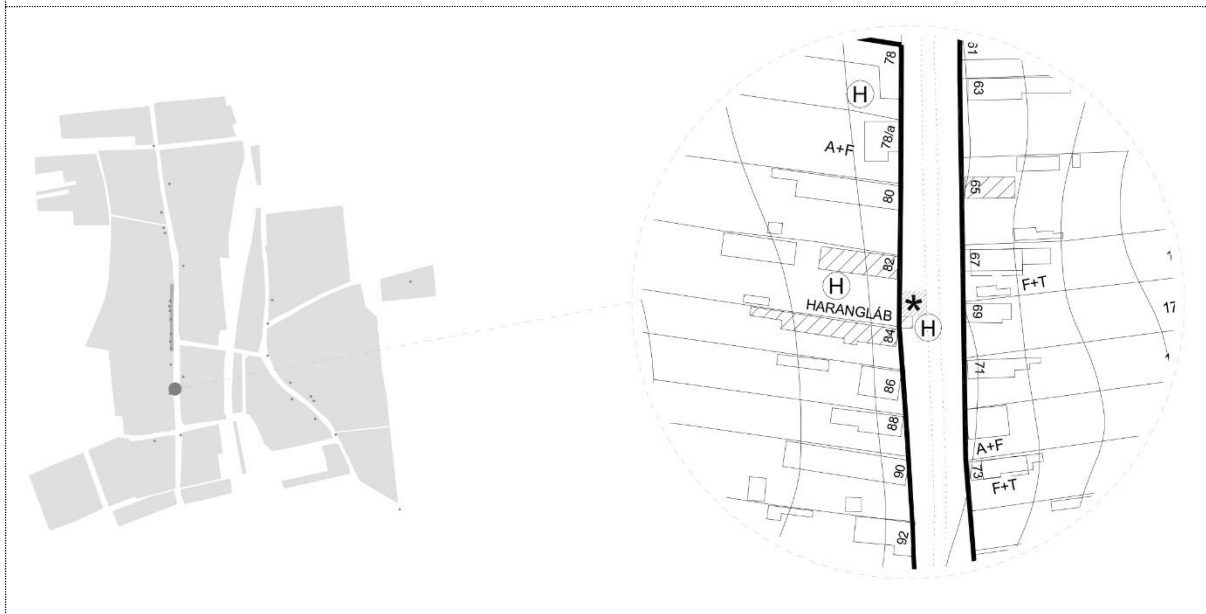
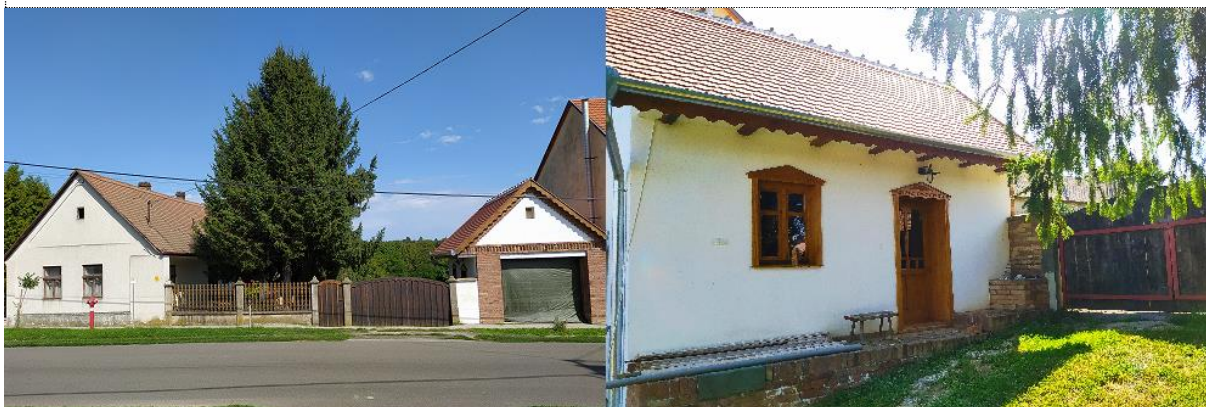
sorszám	utca	házzszám	helyrajzi szám	funkció	védettség foka
15.	Széchenyi István u.	33	209	Lakóépület, nyári konyha	H1

Utcával merőleges gerincű lakóépület két ablakos kialakítással, tornáccal. Az épület tömege védendő. Az ingatlanon található nyárikonyha, gazdasági épület tömege védendő.

Az épület állapotának fenntartása, folyamatos karbantartása javasolt.
