3. számú melléklet a 37/2018. (XII. 20.) sz. önkormányzati rendelethez  
**„Dombóvár város helyi védett elemeinek értékvizsgálata”**

## 2.2\_ HELYI EGYEDI VÉDELEM ALÁ VONT ÉPÜLETEK VAGY ÉPÍTMÉNYEK („HV”)

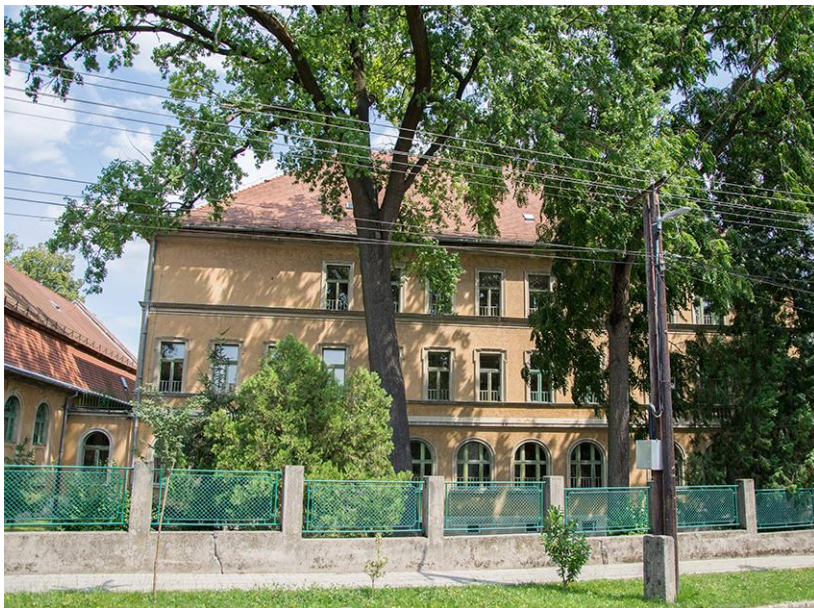
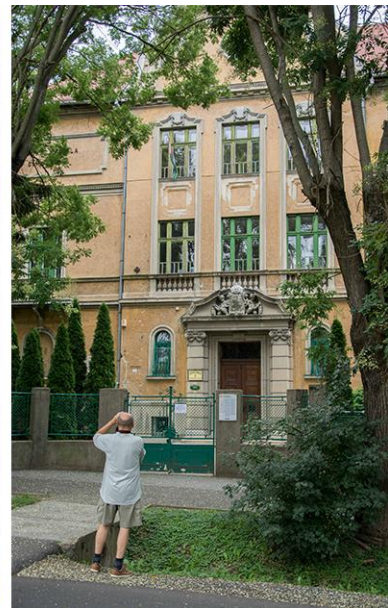
## ILLYÉS GYULA GIMNÁZIUM ÉPÜLETE, HRSZ: 1289

**leírás:** A gimnázium egy adott kor építészeti sajátosságait hordozó épületek együttesének egyike. Az épület tömege, a tetőformája, a homlokzati kialakítása, a nyílászárók rendje, formája, díszítése, építészeti értékvédelmet érdemel.

**megjegyzés:** A gimnázium épülete szinte az eredeti állapotban megmaradt. A földszinti igazgatói lakást átalakították könyvtárrá és irattárrá, ami néhány belső fal elbontásával járt. A volt kápolnában és tornateremben a külső bejárati ajtókat befalazták. A kémia szertár kialakítása a könyvtári épület tetőterében került megvalósításra, 1999-ben, aminek következtében a homlokzaton megjelent két tetőablak. 1929-ben építtette Dombóvár község, Alpár Ignác és Hübner Tibor tervei alapján. Kivitelező Farkas István kőműves mester. Önkormányzati tulajdon.

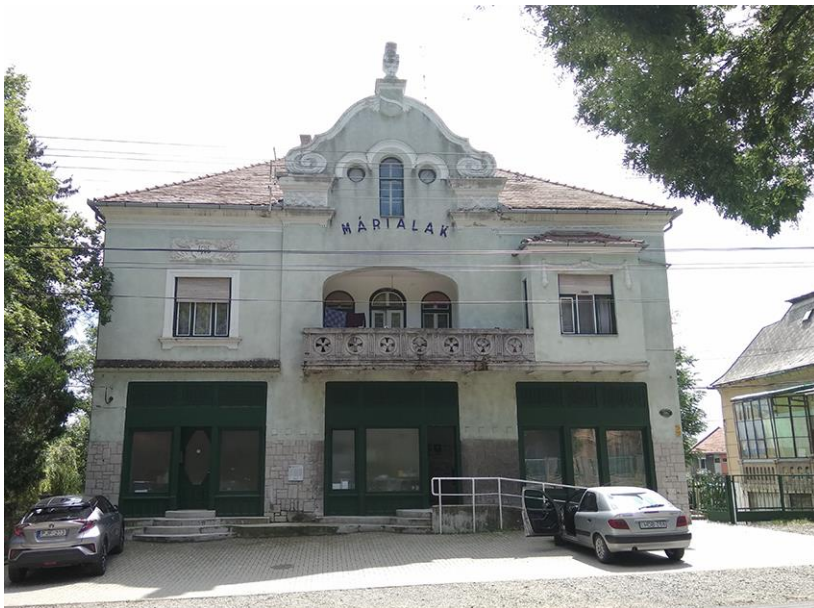
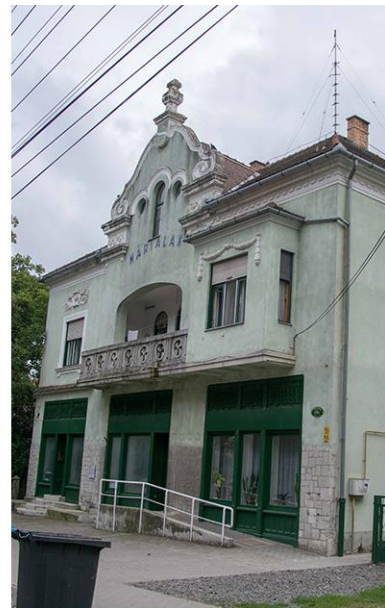
## MÁRIA-LAK, HRSZ: 1404

**leírás:** Ez egy múlt században épült kétszintes polgári villa, amelyben a földszinten Kertész Jenő ügyvéd irodája volt, az első emeleten Juhász tiszteletes és a Peczeli család lakott. Az épület utcai homlokzati jellegét, úgy mint a nyílászárók körüli díszeket, a középső részen a tető fölé emelkedő, gazdagon díszített oromfalat tartjuk értékesnek.

**megjegyzés:** 1959-ben megtörtént a lakóház felújítása, a nyílászárók cseréje és kisebb belső átalakítások. 2002-ben az épület földszinti üzlethelyiségeit orvosi rendelővé alakították át, ami a belső válaszfalak építésével és az alagsor feletti földem megerősítésével járt együtt.

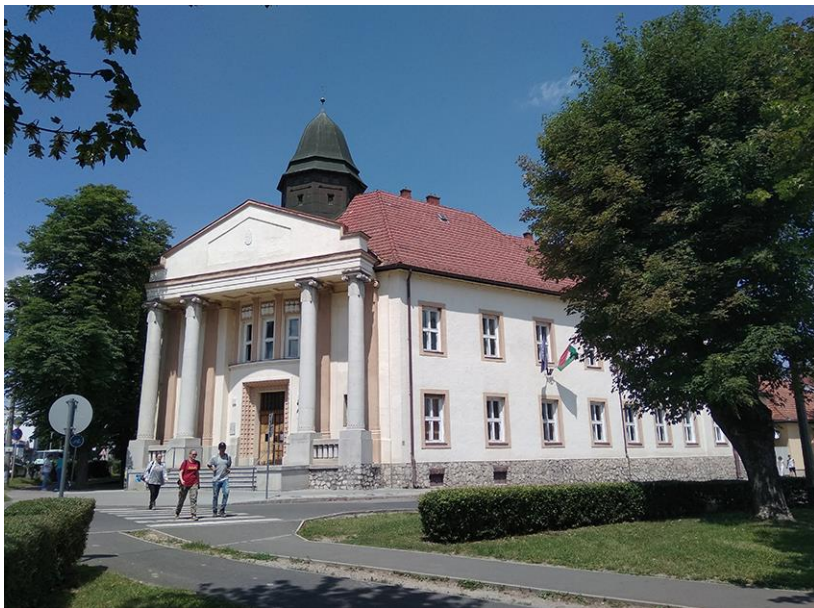
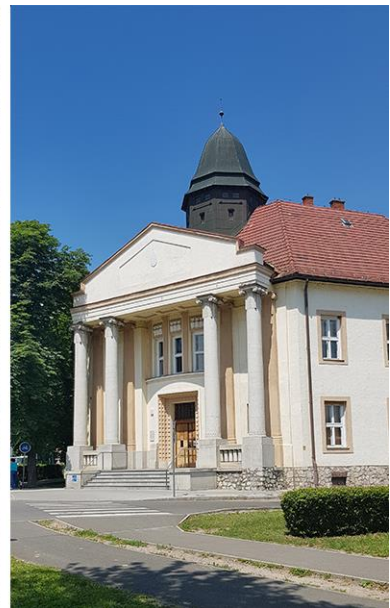
## BÍRÓSÁG ÉPÜLETE, HRSZ: 1503

**leírás:** A kalsszicista stílusú épület, amelyet Dvorzsák Rezső az Eszterházy család főépítésze és Balogh Lóránt építésztanár terveztek, a legfontosabb belvárosi részen, az utcasarkon helyezkedik el. Monumentális, uralkodó lón portikusz és torony az attika fölött kijelöli a bejáratot. Ezen kívül az épület tömege, a két szigorú díszítés nélküli épületszárny szintén építészeti értéket képvisel. 1928-ban az épületet az Államkincstárnak adták át.

**megjegyzés:** Az épület mindkét szárnyán a könyöklőpárkány már nem látható. A portál fölött a két szélen díszvázák és az utcai homlokzatokon pilaszterek, az ablak feletti díszek szintén nem maradtak meg a mai napig. 1914-ben építtette Dombóvár Község. A Magyar Állam tulajdona.

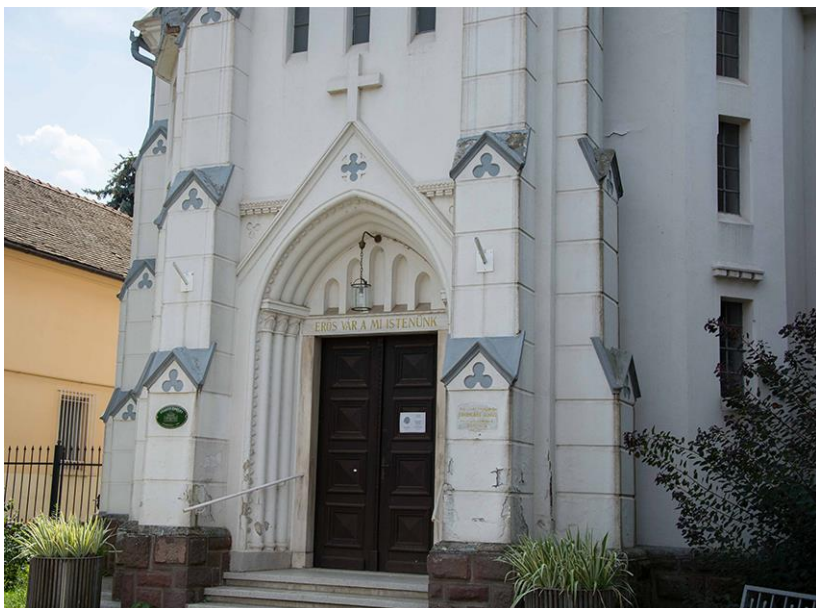
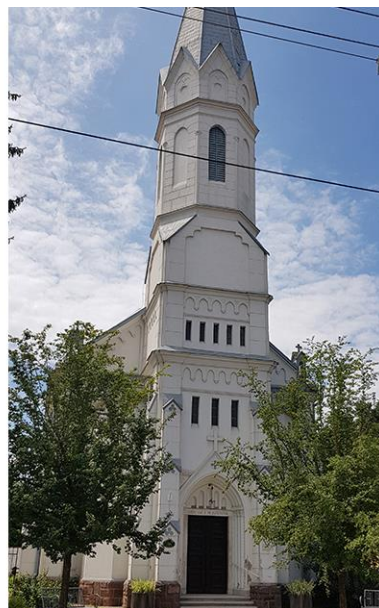
# EVANGÉLIKUS TEMPLOM, BEZERÉDJ U. HRSZ: 1298/1

**leírás:** Az evangélikus templom a XX.század elején, gótikus stílusban épült. Az épület szerkezete, a tömeg, többek között a torony, a díszerkélyek, a homlokzati díszek, párkányok, a nyílászárók-mind a stílus jellemzői, és építészeti értéket képviselnek, ezért a védettség az egész épületre kiterjed.

**megjegyzés:** Az évek során jelentős átalakítások nem voltak. 2005-ben megtörtént a templom rekonstrukciója, amely magában foglalta a karzat fa födémének megerősítését, a tetőfedés javítását, a templom homlokzatainak felújítását, a díszerkélyek vízelvezetésének elkészítését. 1929-1930 közt épült, az építő Baumgart János építőmester. Tulajdonosa az Evangélikus egyház.

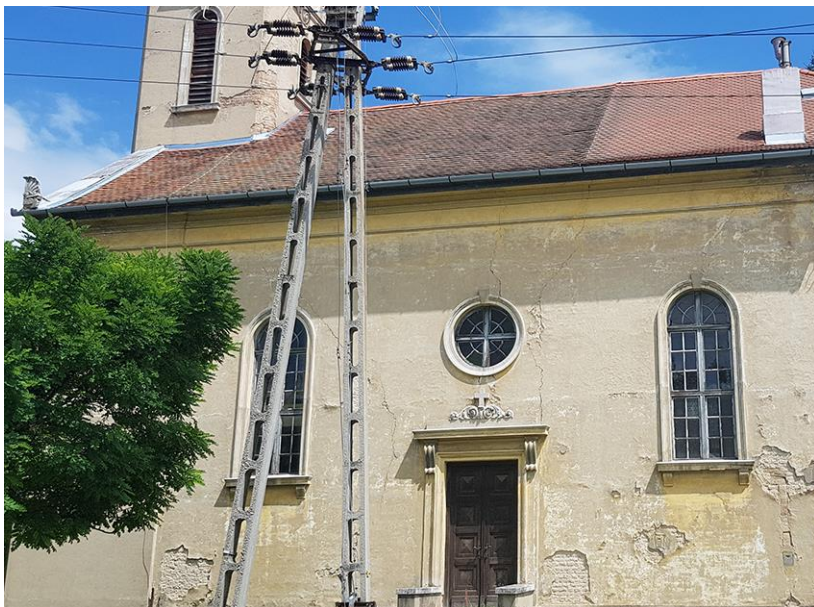
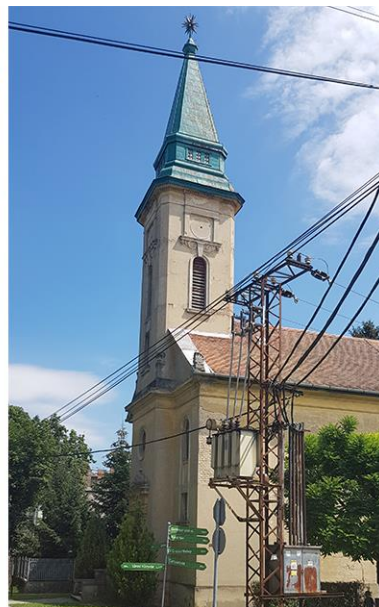
# REFORMÁTUS TEMPLOM, BAJCSY ZS. UTCA, HRSZ: 1401

**leírás:** A református templom a XX. század elején épült négy utca találkozásánál. Az épület tömeg, a tetőforma, a szigorú homlokzati kialakítások, a nyílászárók rendje, formája, építészeti értékvédelmet érdemelnek.

**megjegyzés:** Jelentősebb átalakítások nem voltak. 2004-ben a református templom alagsor burkolata, a mellékhelyiség falazása és vakolása, valamint a villanyszerelés teljes felújítása elkészült. Az építés ideje 1929, a református egyház által.

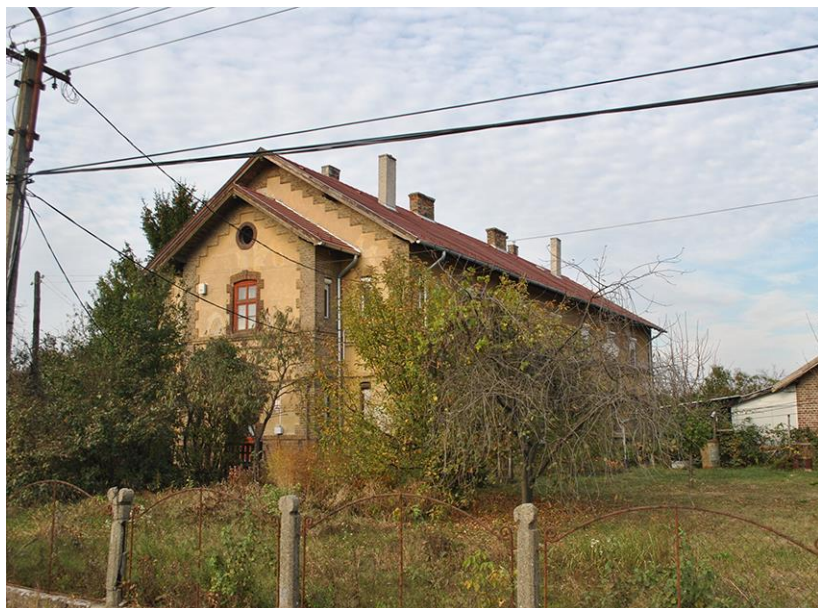
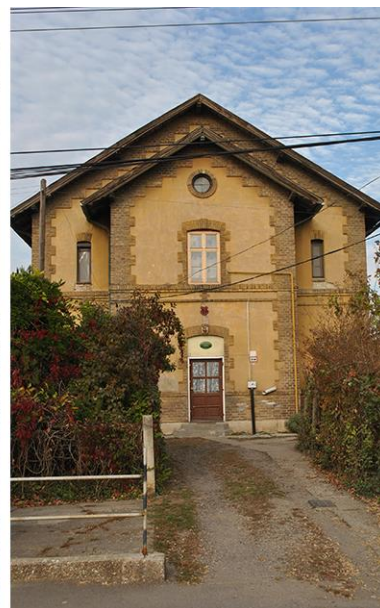
## ..... LAKÓHÁZAK, GYENIS A. UTCA, HRSZ: 1839

**leírás:** A vasúthoz tartozó társasházi épületegyüttes négy egyforma épülettel. Egymással párhuzamosan helyezkednek el.

**megjegyzés:** Az épületek jó állapotban vannak. Ennek fenntartása érdekében a folyamatos karbantartás szükséges és elvárt.

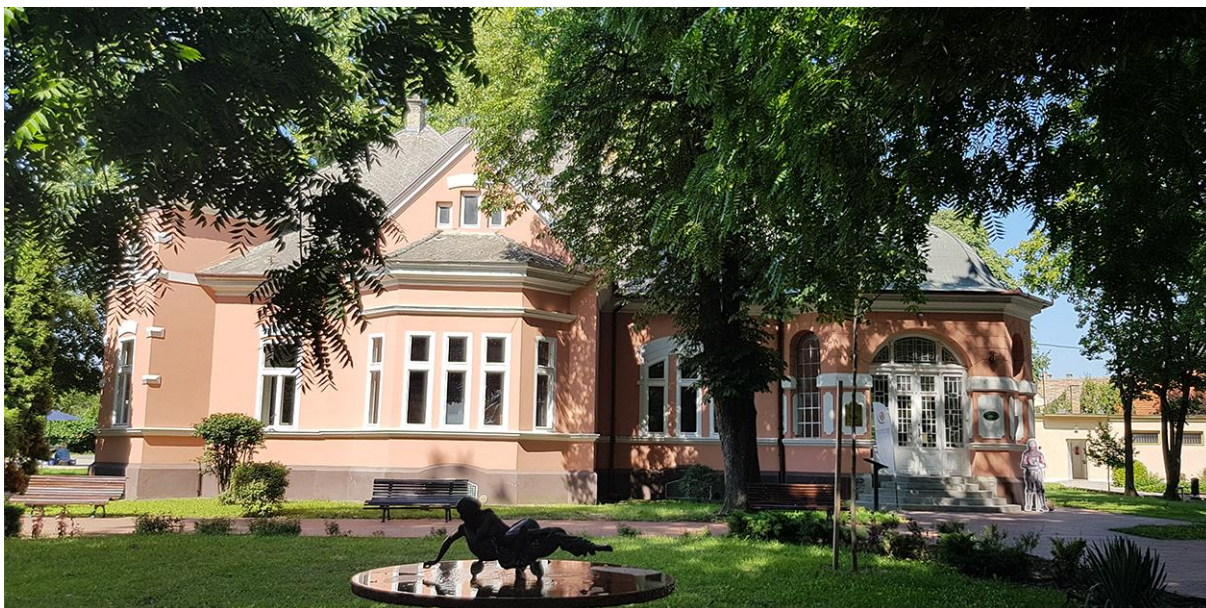
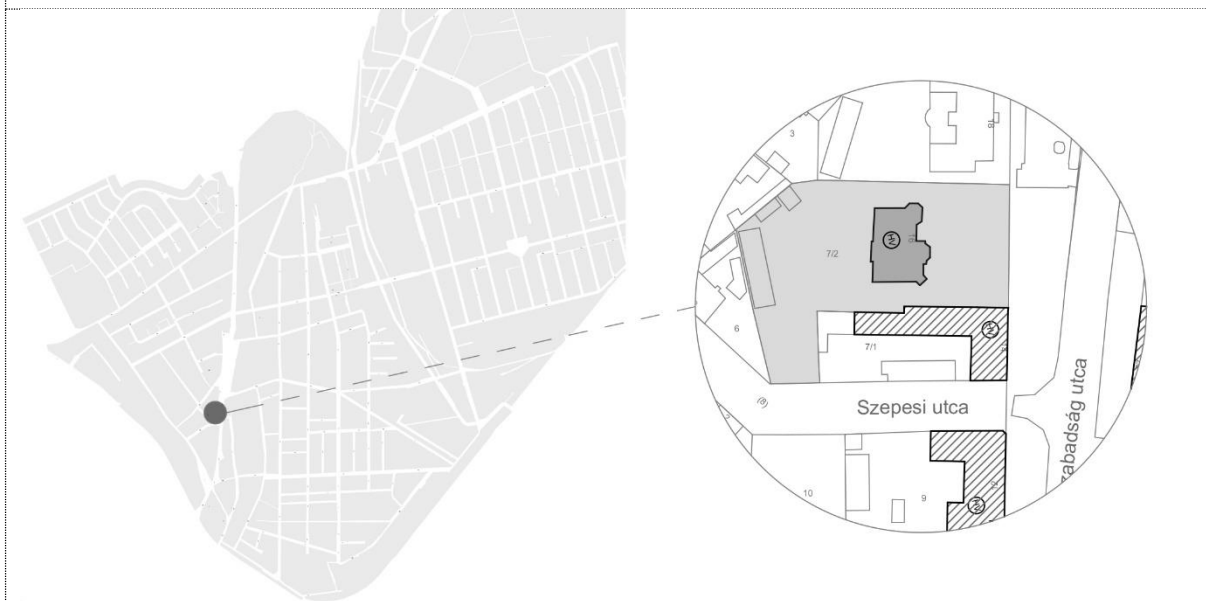
## ..... HELYTÖRTÉNETI GYŰJTEMÉNY ÉPÜLETE, HRSZ: 16

**leírás:** A villa főszolgabírói lakás volt, amelyet Spitzer Sándor építési vállalkozó- és téglagyár tulajdonos építtette. Az épület tömege, arányai és homlokzata plasztikus megoldásai olyan építészeti örökséget képviselnek, amelynek megőrzése rendkívül fontos.

**megjegyzés:** Az épületen csak belső átalakításokat hajtottak végre. 2000-ig iskolaként üzemelt. A kupolával fedett bejárati épületrész valószínű, hogy terasz volt, és csak később lett beüvegezve. Az épület jelenleg a Helytörténeti Gyűjtemény kiállítására szolgál.

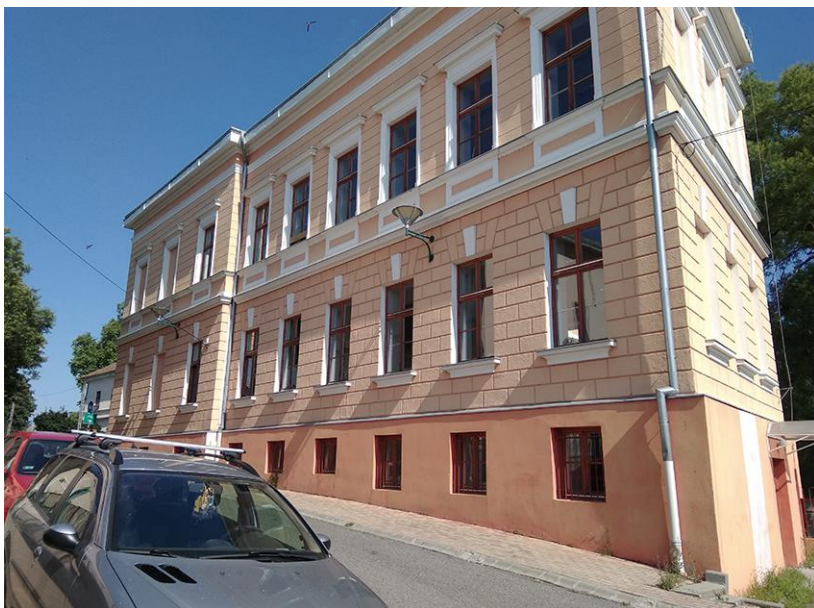
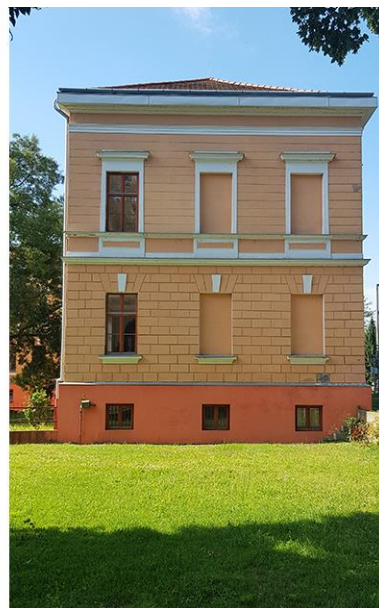
## ..... ZRINYI ILONA ÁLTALÁNOS ISKOLA ÉPÜLETE, HRSZ: 88

**leírás:** Az épület ahhoz a Szabadság utcai épületcsoporthoz tartozik amely még a XX. század elején alakult. Az épületcsoportba tartozó épületek a mai Múzeum épülete, a zeneiskola épülete, a volt rendőrség és posta épülete. Az épület tömege, a bejárat tornyos megoldása, a rusztikus homlokzatképzés, a nyílászárók körüli díszek, valamint a homlokzati párkányok jelentős építészeti örökséget képviselnek.

**megjegyzés:** 1903-ban épült az Önkéntes Tűzoltó őrtanya, később iskola lett. Az iskolai átalakításánál az Sz. utcai szárny É.-i vége eredeti stílusú toldást kapott külön megközelíthetőséggel. 2004-ben felújították, és megnyitották a hátsó udvar felé, ahol később a szélfogók elbontásra kerültek. Így a torony eredeti formájában maradt, mely alatt új hátsó bejárat készült. Az ablakokat kicserélték, illetve visszaállították, az alagsort kiépítették. A homlokzatot a tetőfászerkezetet és az eresztageozatot felújították.

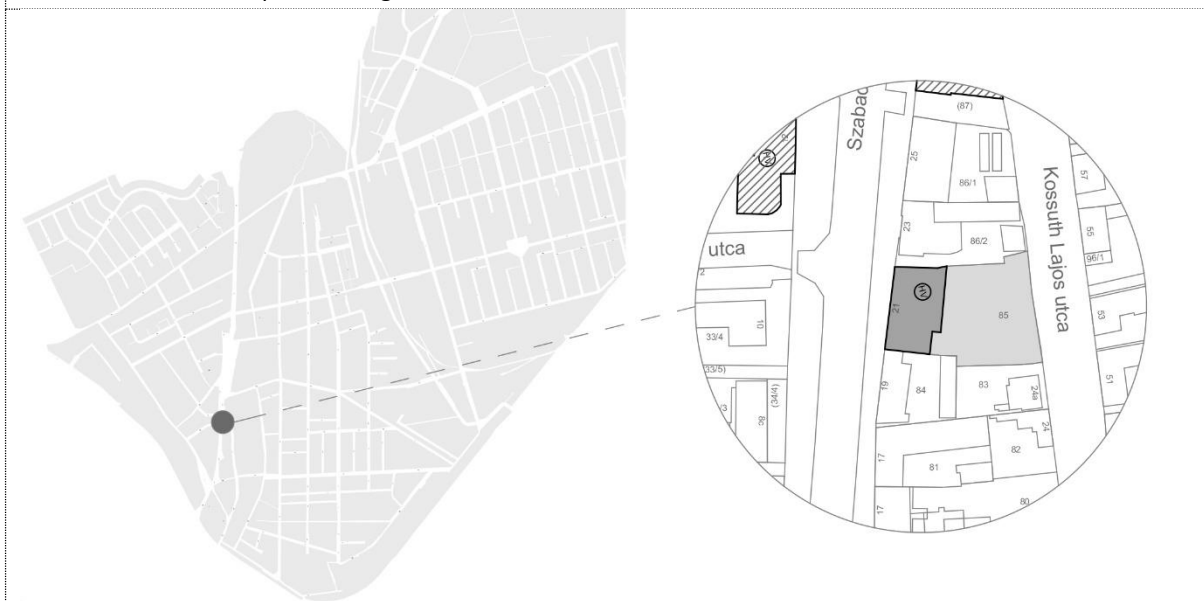
## BANK ÉPÜLETE, HRSZ: 85

**leírás:** Az épület zsidó kereskedelmi kaszinónak épült, de időközben a társaság csődbe ment, és a ház a takarékpénztárhoz került. Az utcai homlokzat jelentős építészeti értéket képvisel a rusztikus pilaszterekkel, az erőteljes párkányokkal, az ablakok körüli plasztikus díszítésekkel.

**megjegyzés:** Az évek alatt az épületben csak belső átalakításokat végeztek. 1988-ban lépcső kialakításához a meglévő pincefödém részletes elbontásra került, a szélső főfalon a terasz felé a meglévő nyílászárókat átrendezték. Az udvari homlokzaton minden nyílászáró cserére került, az utcai viszont csak javításra. Az utcai homlokzat eredeti állapotban megmaradt.

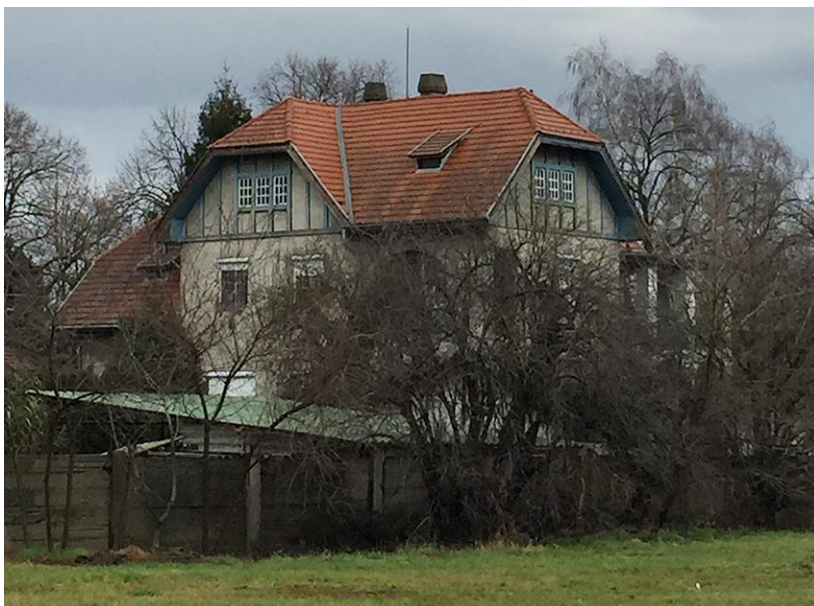
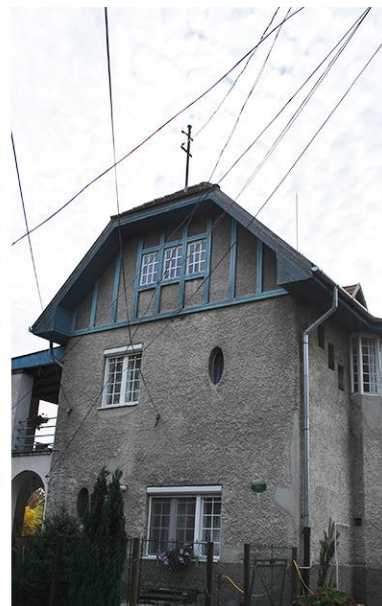
## ..... LAKÓHÁZ, BÉKE UTCA, HRSZ: 2954

**leírás:** A lakóépület a védettséget a hátsó épületszárny miatt kapta. Kétszintes tömegével kapcsolódik az utcával párhuzamos épületrészhez.

**megjegyzés:** Az épület tömegének megőrzése szükséges a továbbiakban is. A homlokzat arányának megőrzése és állapotának javítás és megtartása elengedhetetlen.

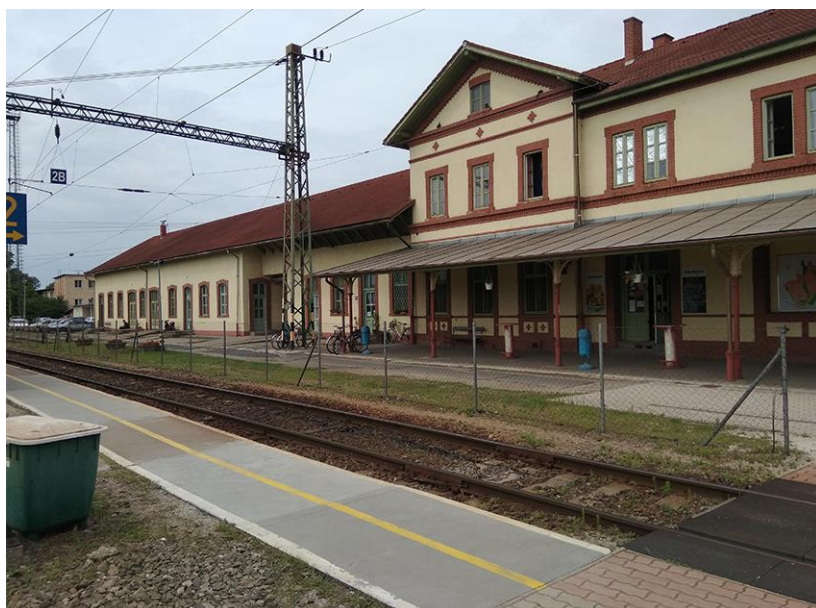
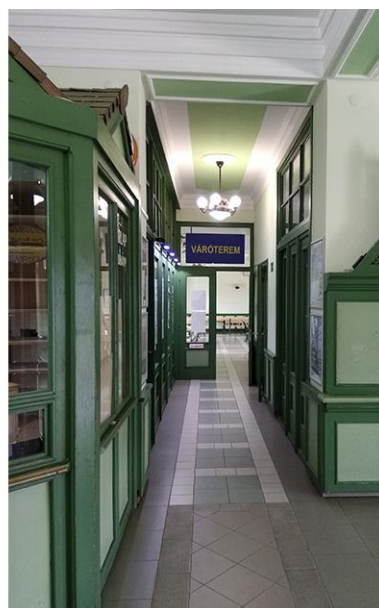
## VASÚTÁLLOMÁS, HRSZ: 1889/1

**leírás:** Az épület a XIX. század végén épült a vasútállomásokra jellemző stílusban. Dombóváron nem sok épület maradt meg abból a korból. Az épület tömege, a homlokzat három rizalitos megoldása, a nyílászárók szimmetrikus rendje, építészeti örökségvédelmet érdemelnek.

**megjegyzés:** 1986-ban az előcsarnokot átalakították a bejáratnál lévő bővítmenyt elbontották és a bejárat középre került, a kijárat a peronokhoz szintén más helyre került. Ugyanakkor a tetőszerkezet javítása, pala tetőfedés cserépfedésre való cseréje, a nyílászárók cseréje, a közbenő födém megerősítése megtörtént. A homlokzat új vakolatot kapott, a pince szigetelését körbe futó árokkal oldották meg.

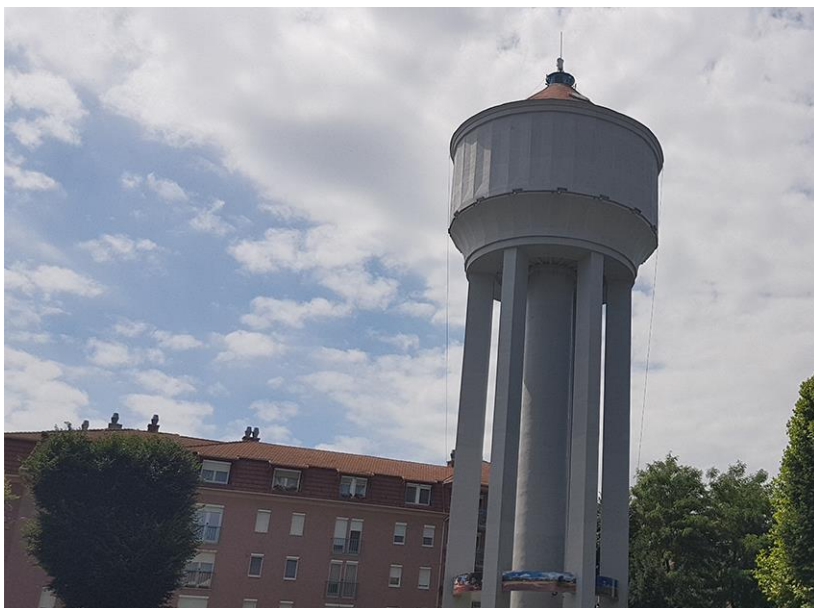
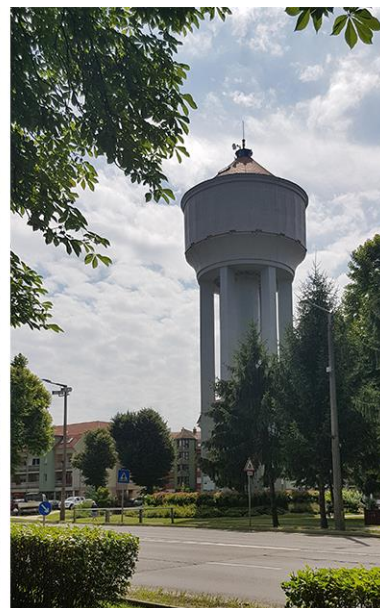
## VÍZTORONY, HRSZ: 782/1

**leírás:** Dombóváron az országban elsőként megalakították a Vízmű Társulatot, és három év alatt az egész város területén kiépítették a vízhálózatot és a víztornyot. A víztorony a város jelképévé vált.

**megjegyzés:** Nem volt jelentős átalakítás . 1959-ben építtette a Vízmű Társulat, az Önkormányzat tulajdonában van.

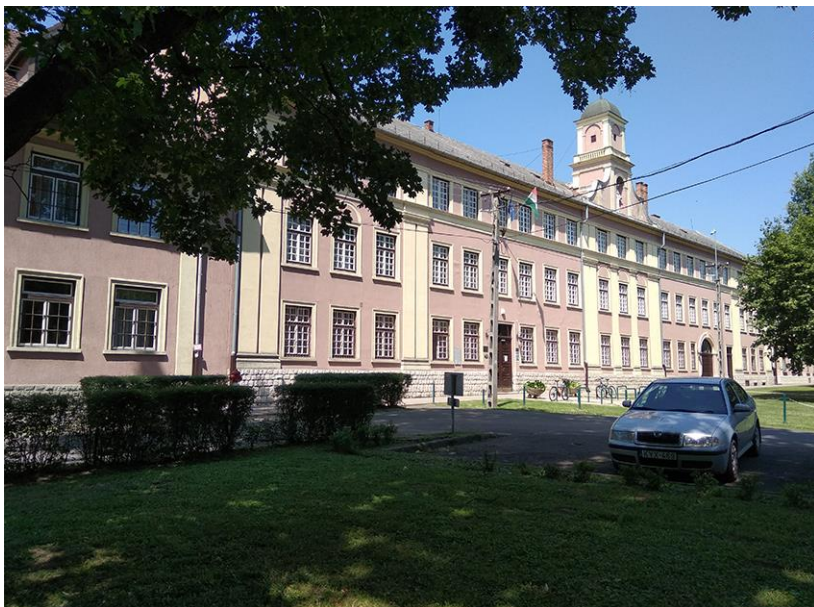
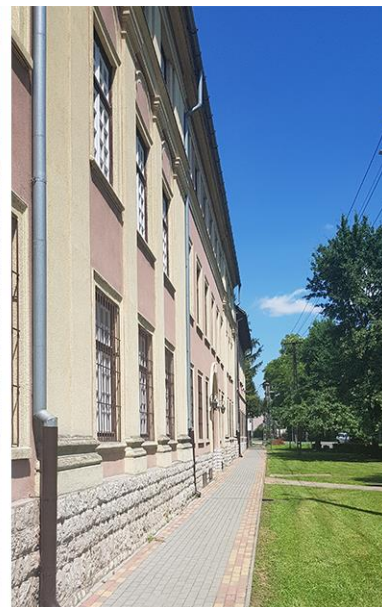
## APÁCZAI CS. J. SZAKKÖZÉPISKOLA ÉS KOLL. HRSZ: 231/1

**leírás:** A klasszicista épület a legrégebbi városrészben helyezkedik el. A homlokzat uralkodó eleme az íves attika és a kupola, toronnyal. A toronyban található Krisztus szobra, amely az épület közepén emelkedik. Az épület tömegét pilaszterek és párkányok tagolják.

**megjegyzés:** Az épület 1915-től polgári leányiskola volt. 1927-ben épült a Tanítóképző és a tornaterem az udvarba. 1933-ban betegpavilont is építettek. 1935-ben a Szent Orsolya Rend 400 éves jubileumára elkészült az emeleti részen egy szép nagy kápolna is. 1968-ban avatták fel az új kollégiumot. 1987-ben felújították a jobb szárnyat. 1996-ban 4 tantermes bővítés és tetőtér beépítése történt.

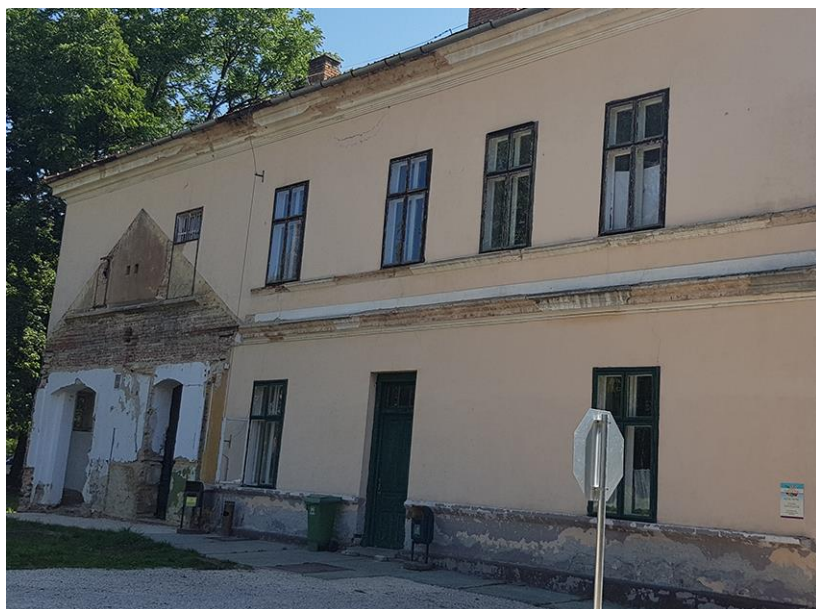
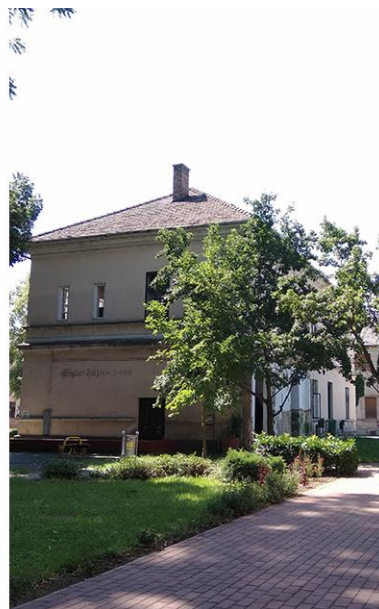
## ZENEISKOLA VOLT ÉPÜLETE, HRSZ: 7/1

**leírás:** Az épület a XIX. század végén épült. Az épület főszolgabírói hivatal volt és ahhoz a Szabadság utcai épületcsoporthoz tartozik, amelyiket a mai Múzeum épülete, az iskolaépület, a volt rendőrség és a posta épülete alkotják. Az épületnek első sorban az épületcsoporthoz való tartozása, a tömege, a nyílászárók körüli díszek, valamint a párkányok jelentős építészeti örökséget képviselik.

**megjegyzés:** Az épület az eredeti állapotban megmaradt.

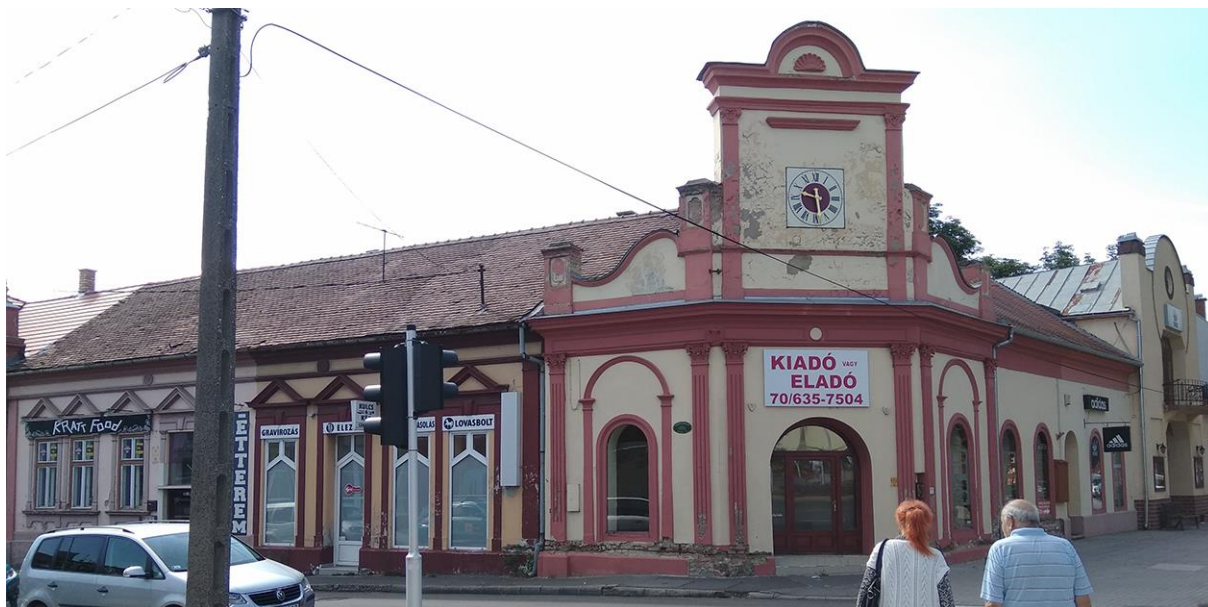
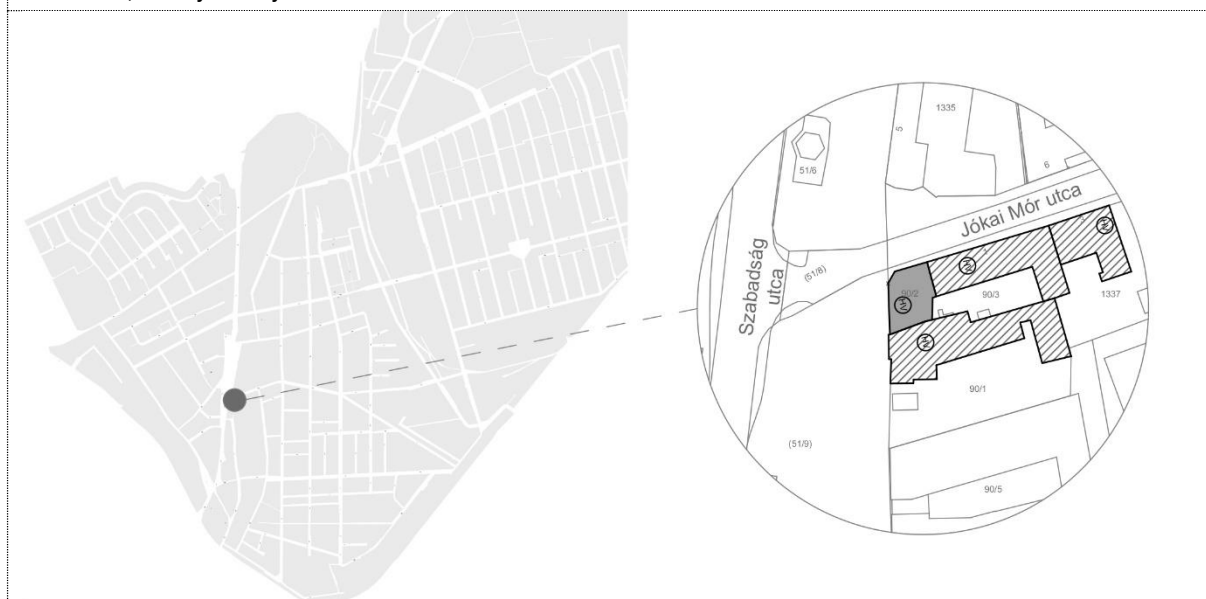
## KÖNYVESBOLT VOLT ÉPÜLETE, HRSZ: 90/2

**megjegyzés:** A könyvesbolt bejáratí ajtáját lecserélték, emiatt a bejárat körüli párkány és pilaszterek eltűntek. A párkányokkal és pilaszterekkel körülvett ablak, amely a bejárat feletti attika részen helyezkedett el, már szintén nem látható. 1996-ban a Jókai utcai épületszárnyon az ablakokat kicserélték nagy vitrin ablakokra, és bejáratí ajtóra.

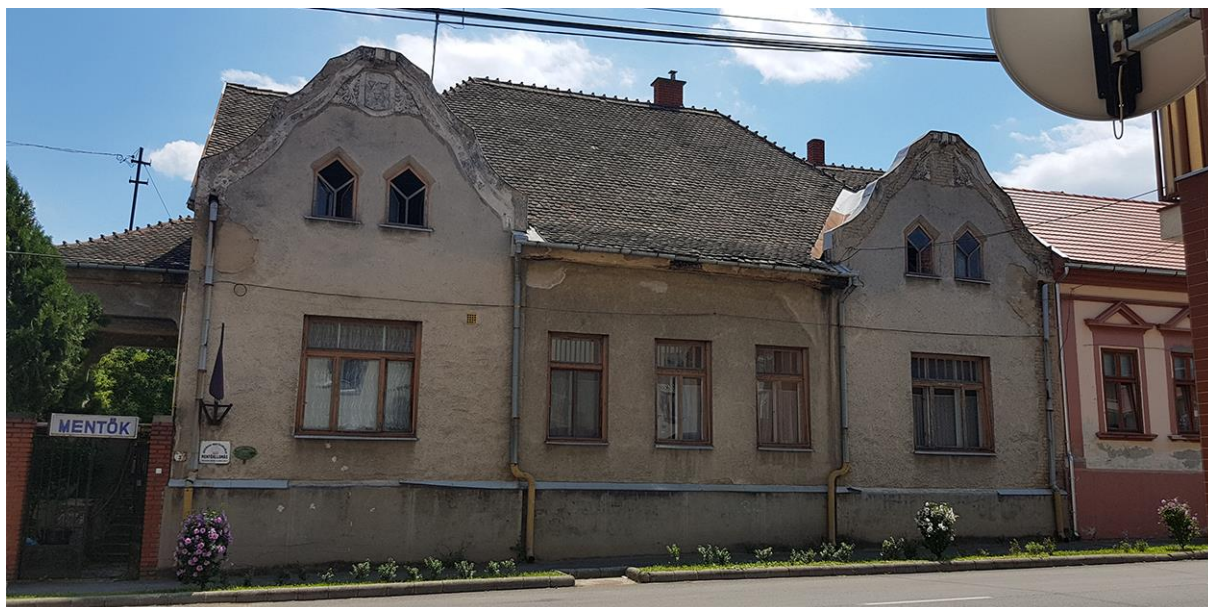
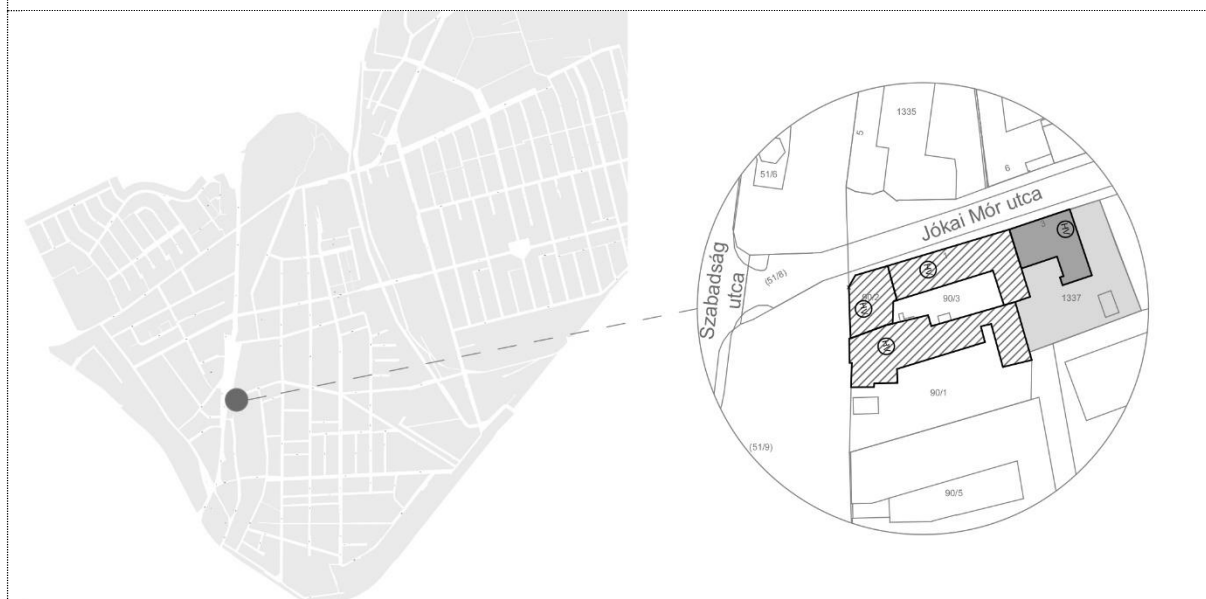
## MENTŐÁLLOMÁS ÉPÜLETE, HRSZ: 1337

**leírás:** A polgári villát a XX. század elején Spitzer Sándor építette saját használatra. A homlokzat képzésben szecessziós motívumok találhatók. Az épület tömege, tetőformája, az íves oromfalak a különleges formájú padlásablakokkal, és a fedett terasz a bejáratnál, építészeti értéket képviselnek.

**megjegyzés:** Jelentősebb átalakítás nem volt. 1908-ban építette Spitzer Sándor, jelenlegi tulajdonos az Országos mentőszolgálat főigazgatósága.

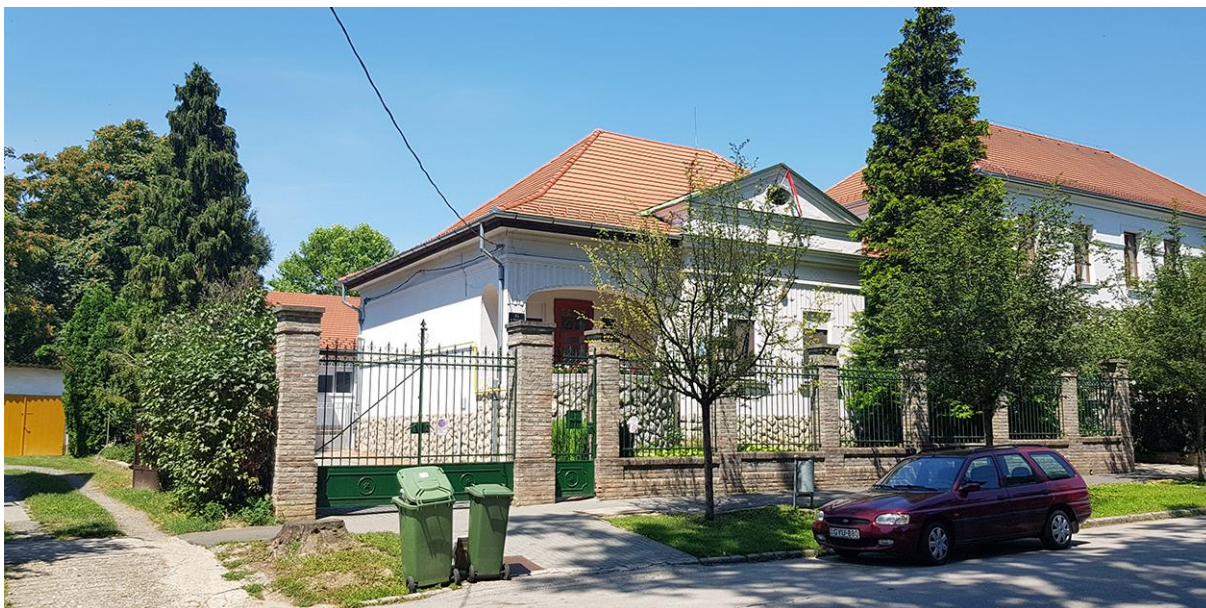
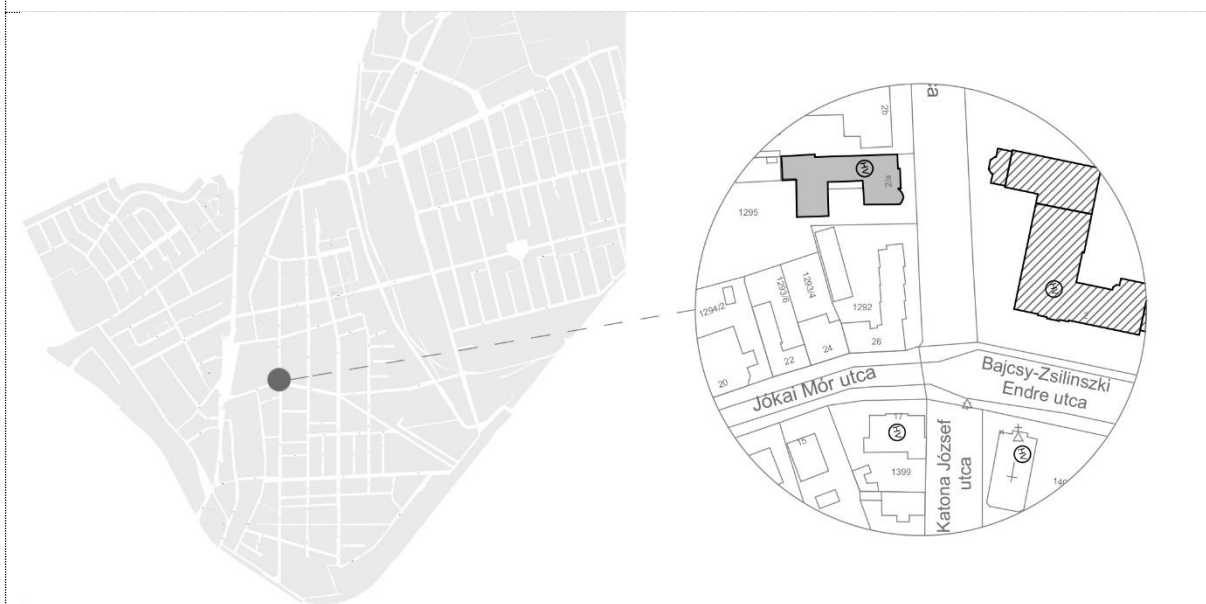
## ..... ÓVODA ÉPÜLETE, BEZERÉDJ UTCA, HRSZ: 1295

**leírás:** A villa ahhoz a Bezerédj utcai épületcsoporthoz tartozik, amely még a XX. század elején alakult: A mai Metodista egyház, az iskola épület (Leányiskola volt), a templom és a gimnázium épülete. Az épület tömege, tetőformája, a középső rizalit a homlokzati díszék, a nyílászárók osztása, az utcafronti terasz, jelentős építészeti örökséget képvisel.

**megjegyzés:** Átalakítás nem volt. 1920-as években épült. Önkormányzati tulajdonban van.

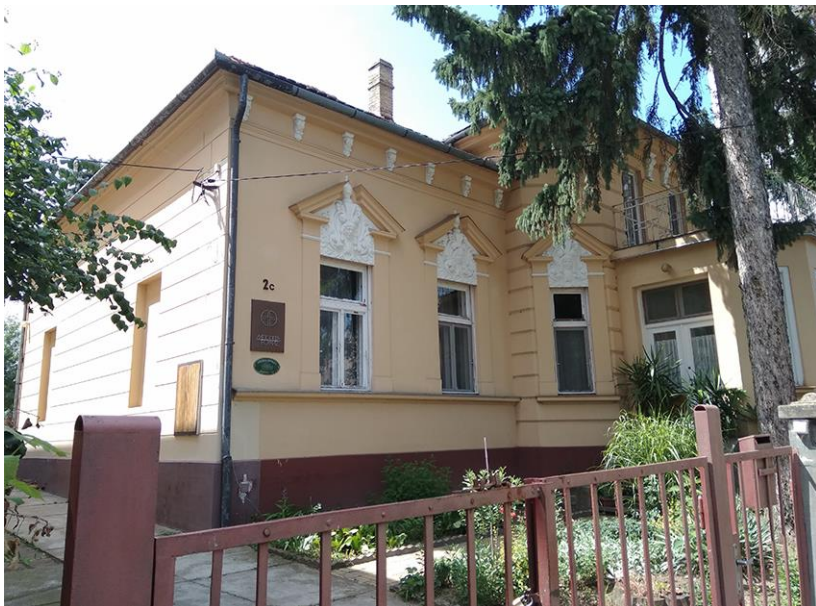
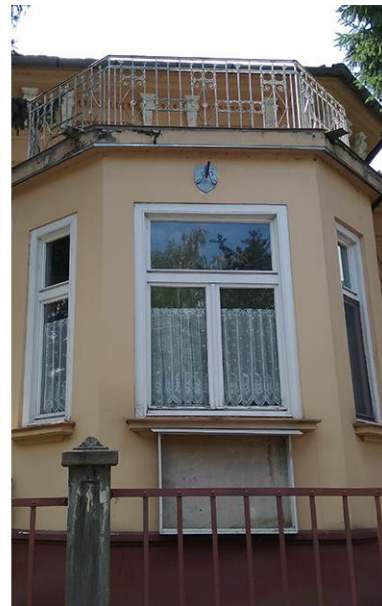
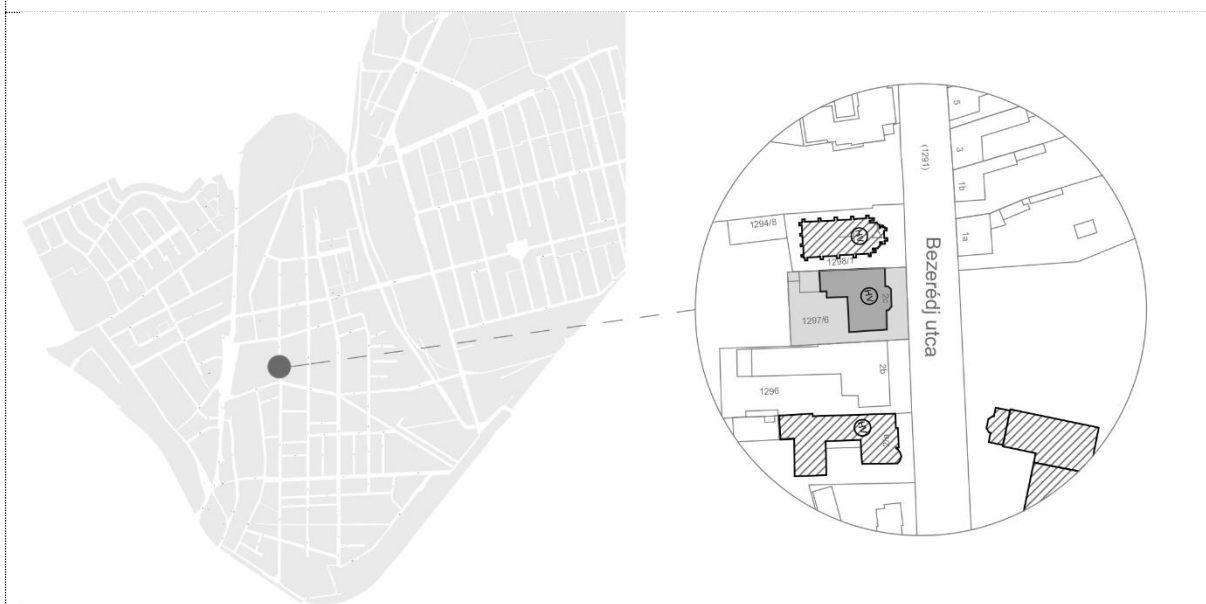
## METODISTA EGYHÁZ ÉPÜLETE, HRSZ: 1297/6

**leírás:** A villa ahhoz a Bezerédj utcai épületcsoporthoz tartozik, amely még a XX. század elején alakult: a mai óvoda épület, az iskola épület (Leányiskola volt), a templom és a gimnázium épülete. Az épület tömege, a tetőformája, a nyílászárók körüli párkány és díszék, a rusztikus elemek, a középső rizalit teraszos megoldása, jelentős építészeti örökséget képvisel.

**megjegyzés:** Átalakítások nem voltak. 1920-as években épült. A tulajdonos a Methodista egyház.

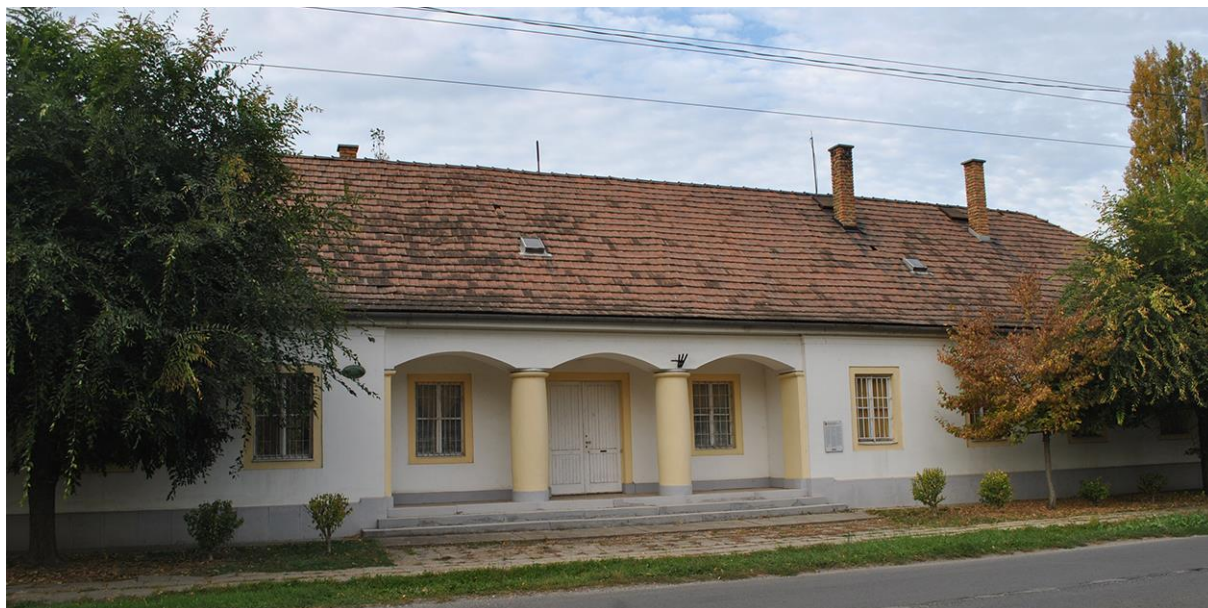
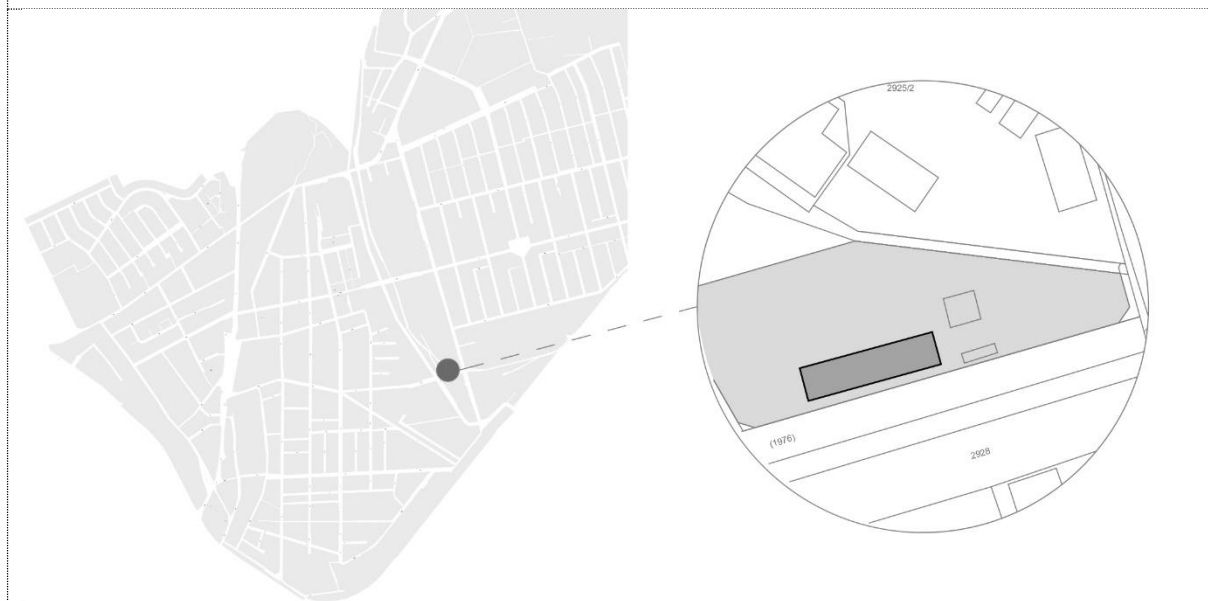
## KISVASÚTÁLLOMÁS VOLT ÉPÜLETE, HRSZ: 2923

**leírás:** Az egykori kisvasút állomás épülete utcával párhuzamos tömeggel rendelkezik. Jellemző bejáratú szituációja és az épület tömege védendő.

**megjegyzés:** Az épület jó állapotban van. Ezt folyamatos karbantartással továbbra is meg kell őrizni.

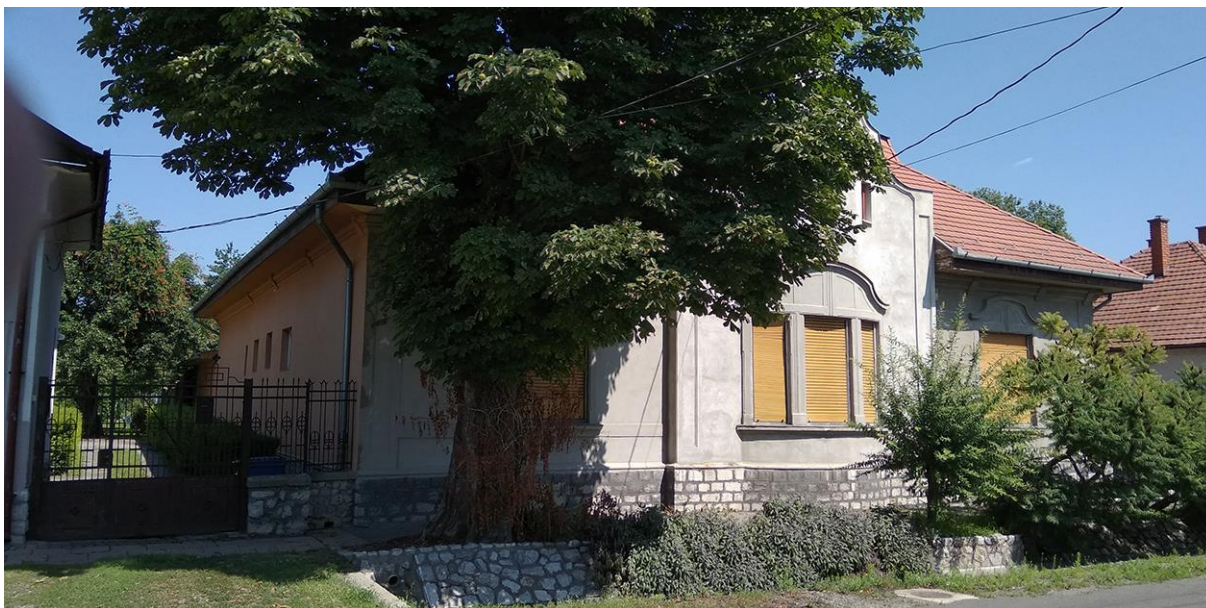
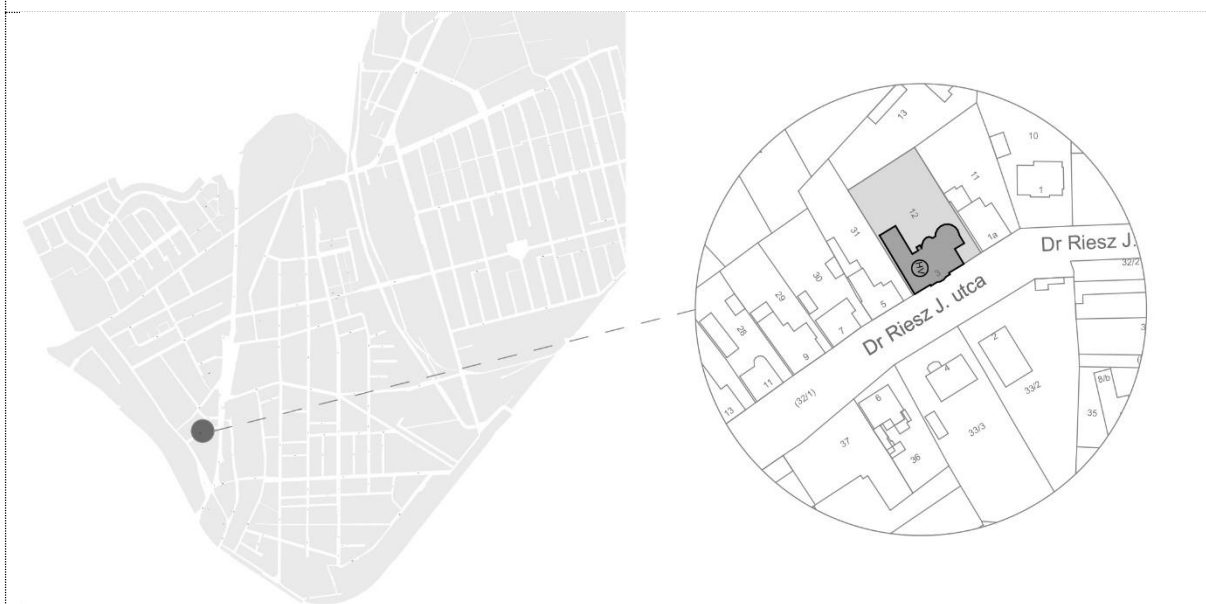
## ..... LAKÓÉPÜLET, DR. REISZ J. U. 3., HRSZ: 12

**leírás:** A lakóépület a belváros történelmi részén található és valószínű Friedmann Hillél (Rabbi) számára épült. Az utcai homlokzat középső részén a rizalitos megoldás kiemelkedő oromzattal, és plasztikus díszítésekkel jellegzetes megjelenést biztosít az épületnek. Szintén értékes megoldás az a torony, amely a bejárat fölött látható.

**megjegyzés:** Jelentősebb átalakítások nem voltak. 1927-ben épült Friedmann Hillél (rabbi) tulajdona volt. Jelenleg Gulyás László tulajdonában van.
