3. számú melléklet a 37/2018. (XII. 20.) sz. önkormányzati rendelethez  
**„Dombóvár város helyi védett elemeinek értékvizsgálata”**

## 2.2\_ HELYI EGYEDI VÉDELEM ALÁ VONT ÉPÜLETEK VAGY ÉPÍTMÉNYEK („HV”)

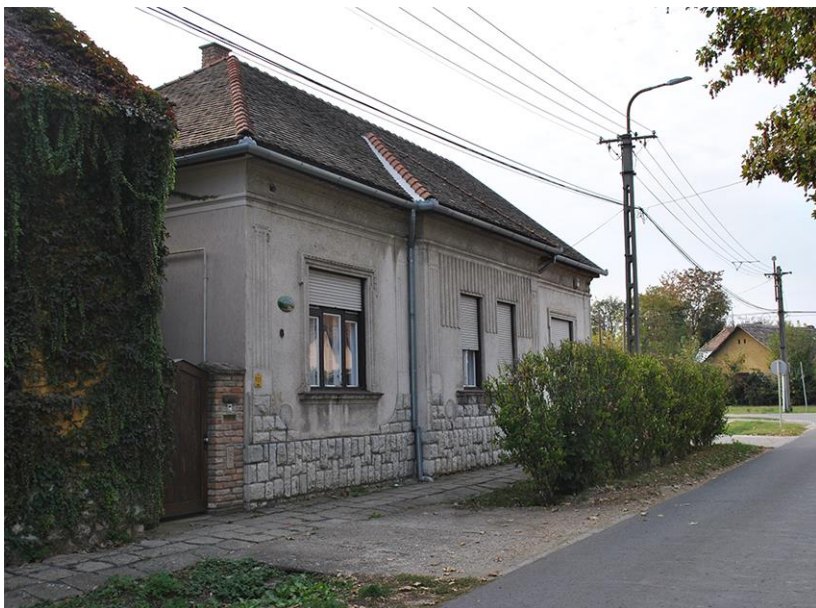
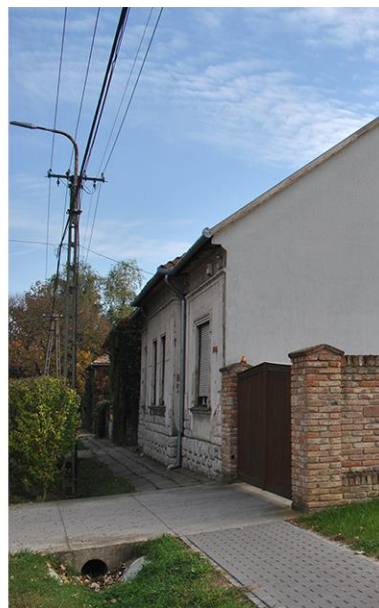
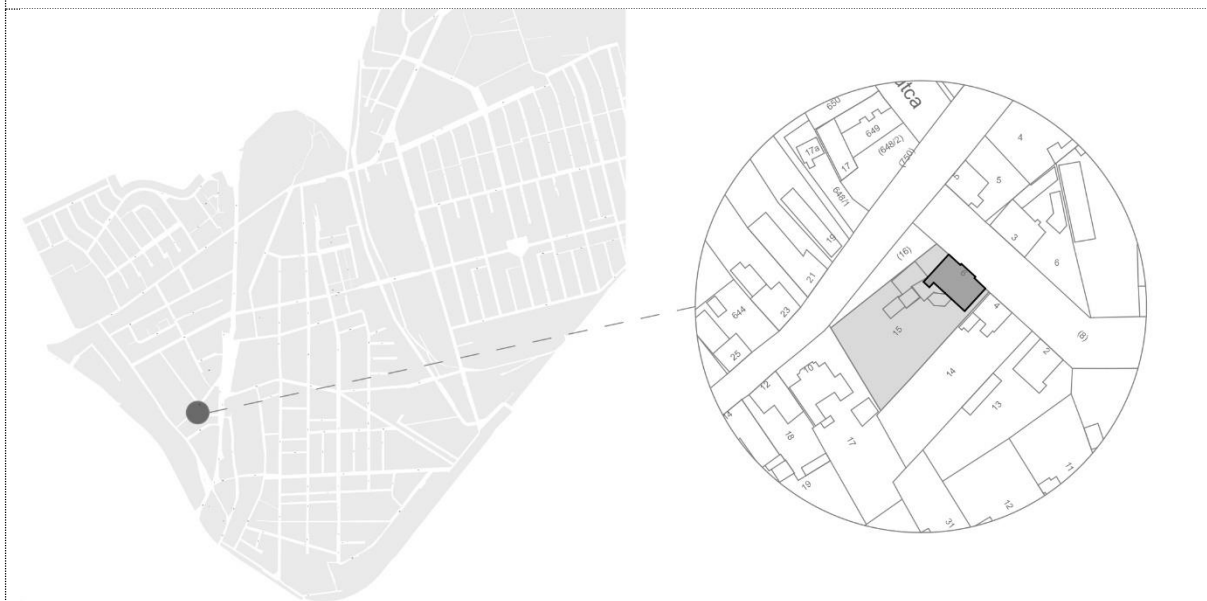
## ..... LAKÓÉPÜLET, SZEPESSI U. 6., HRSZ: 15

**leírás:** Utcával párhuzamos gerincű lakóépület szépen kialakított homlokzati díszítésekkel. A homlokzat aránya és a díszítő elemek egyaránt védendők.

**megjegyzés:** Az épület szép állapotban megőrzött. Az esetleges homlokzati hibák kijavításával és az épület karbantartásával kell megőrizni az épület értékét.

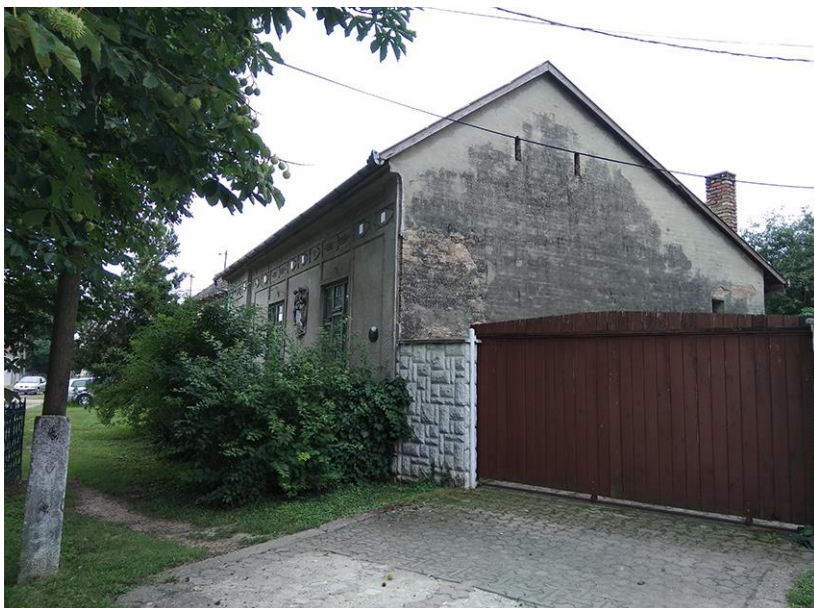
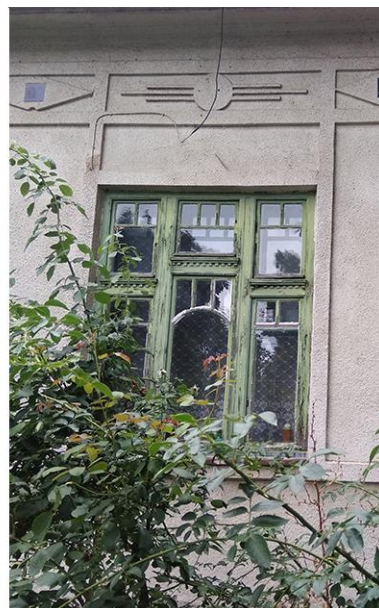
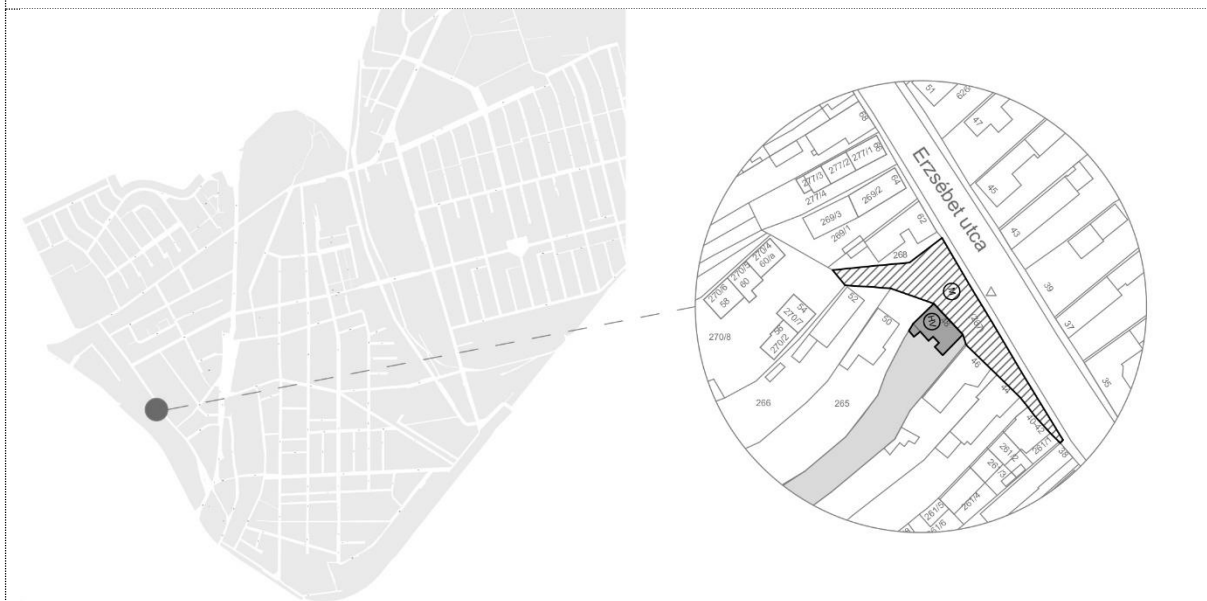
## ..... LAKÓÉPÜLET, ERZSÉBET U. 48, HRSZ: 264

**leírás:** Az épületnek történelmi értéke van; itt született és élt Szepessy László költő.

**megjegyzés:** Jelentősebb átalakítás nem volt. 19. században építtette a Szijártó család.

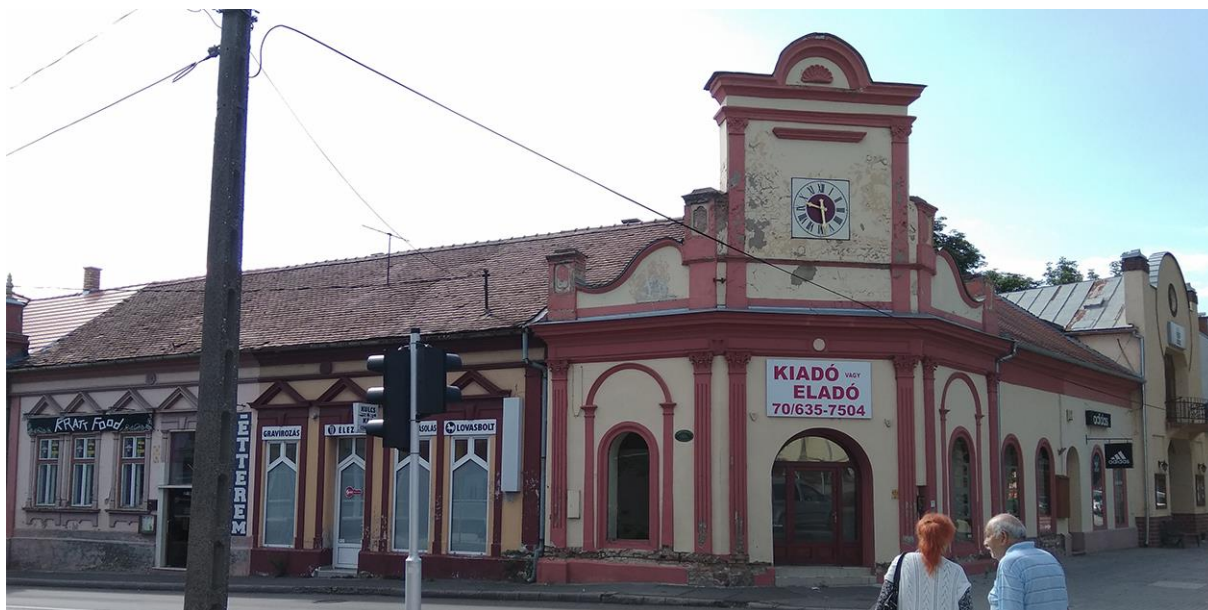
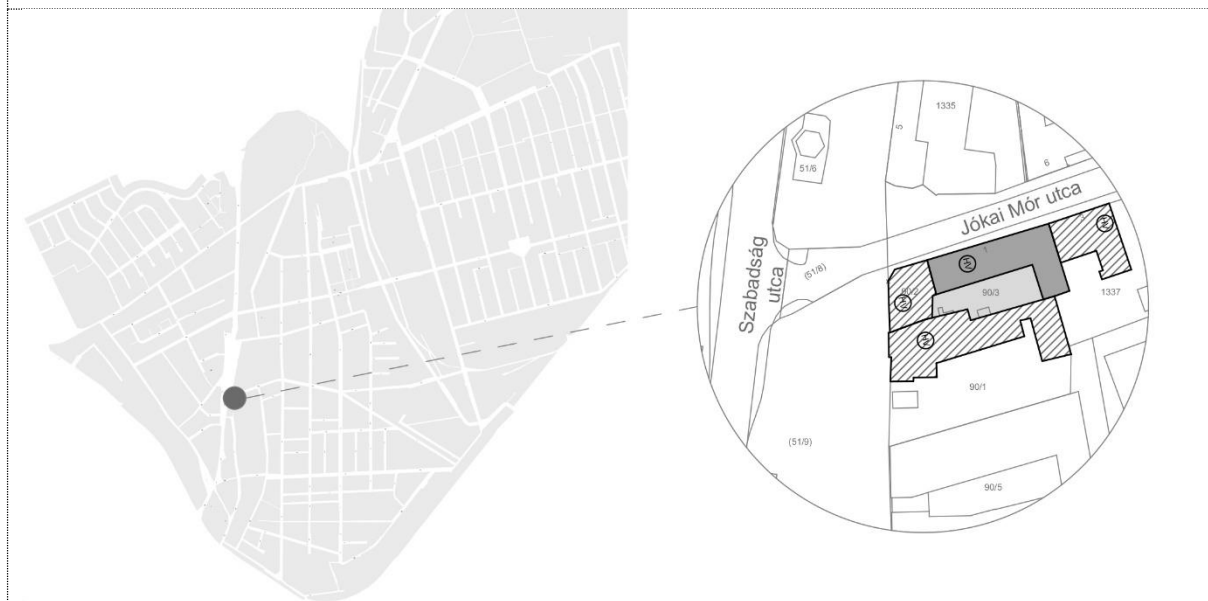
## VOLT LAKÓÉPÜLET, JÓKAI U. 1., HRSZ: 90/3

**megjegyzés:** 1983-ban a lakások felújítása és az összes nyílászáró kicserélése megtörtént. 2000ben egyik lakásból illatszer üzlet lett kialakítva, ami azzal járt, hogy az utcai homlokzaton az egyik ablakot kibontották, és bejáratot alakítottak ki.

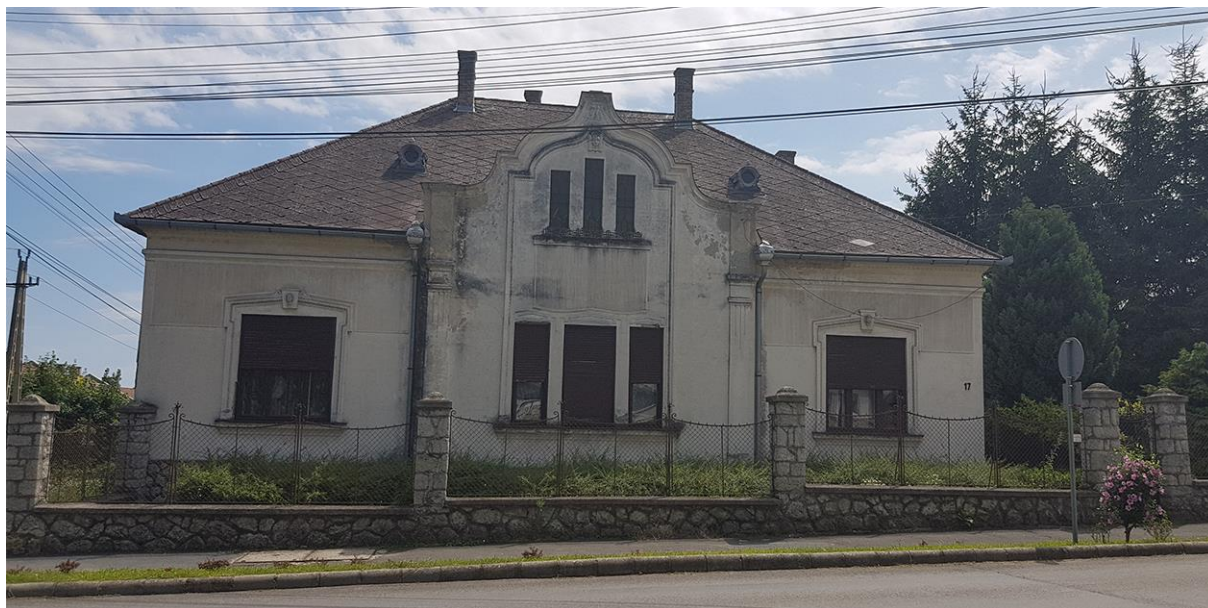
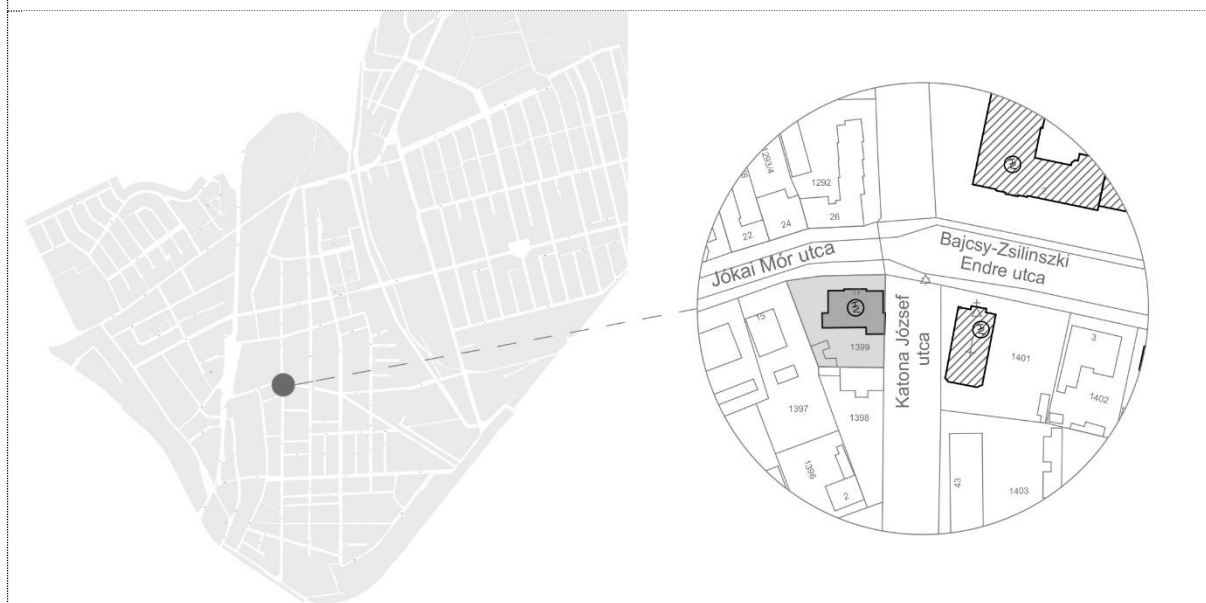
## ..... LAKÓÉPÜLET, JÓKAI U. 17., HRSZ: 1399

**leírás:** A villa jellegű épület a belvárosban található a Jókai és a Katona József utca sarkán. Neun nevű ügyvéd lakott benne. Az épület tömege, a tetőformája, a középső rizalit az íves oromzattal, a homlokzati díszek és a nyílászárók rendje a múlt század jellemzőit hordozza.

**megjegyzés:** Jelentősebb átalakítás nem volt. 1920-as években építtette Neun nevű ügyvéd.

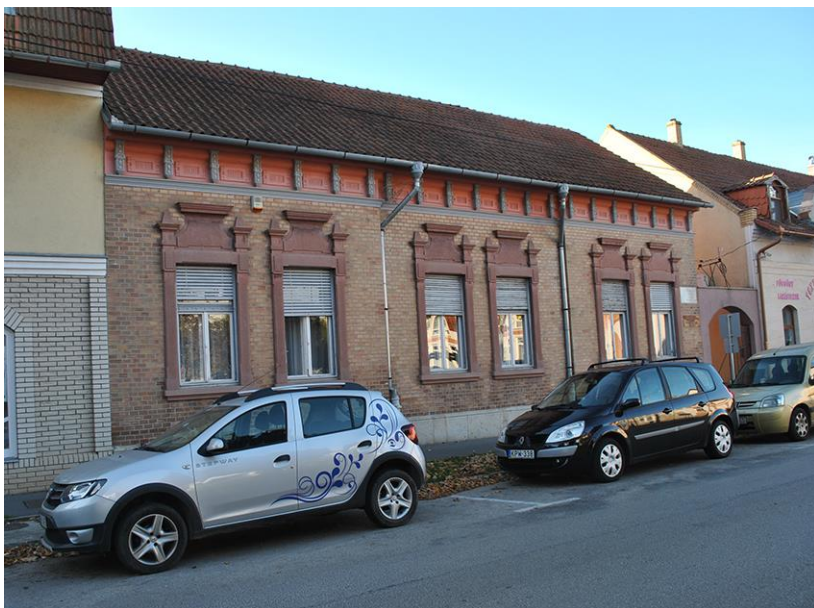
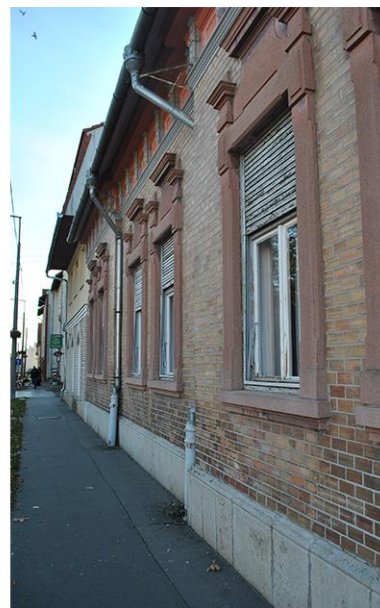
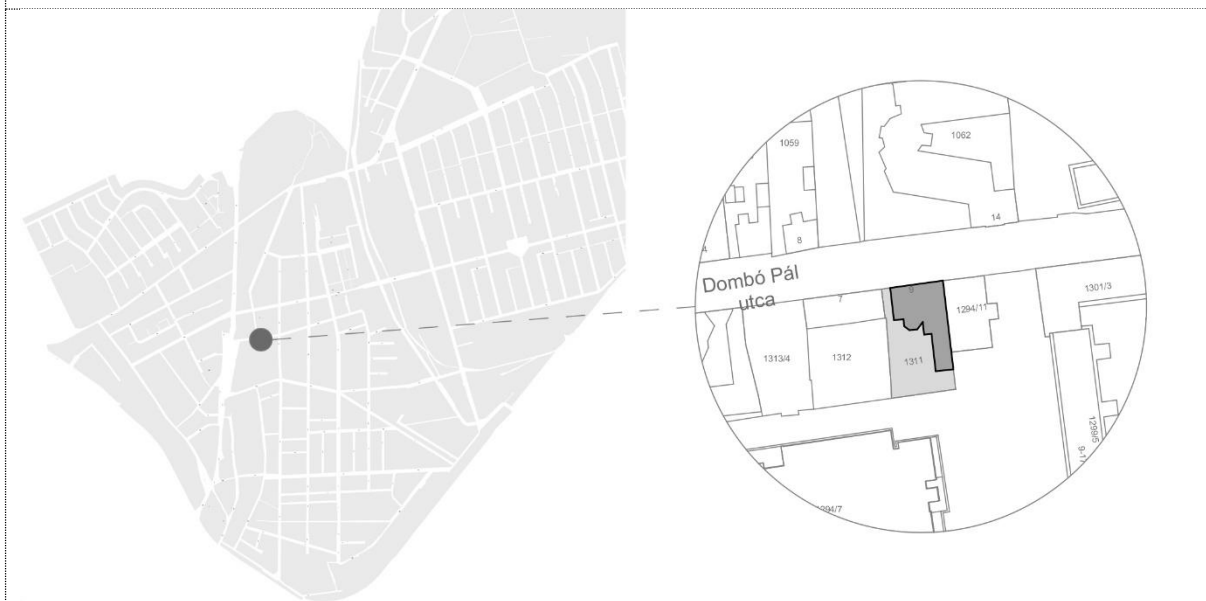
# VOLT LAKÓÉPÜLET, DOMBÓ PÁL U. 9., HRSZ: 1311

**leírás:** Utcával párhuzamos gerincű tetővel rendelkező volt lakóépület. Az épület tömegaránya és homlokzati kiképzése védendő.

**megjegyzés:** Az épület jó állapotú. Állagának megőrzése és javítása érdekében a folyamatos karbantartás szükséges.

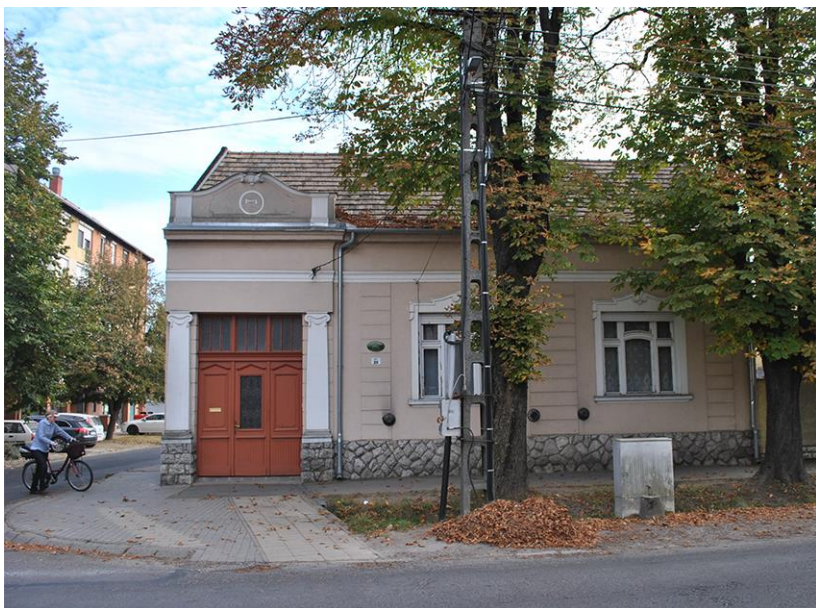
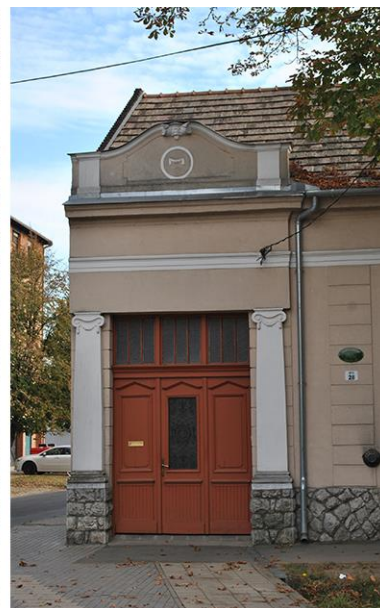
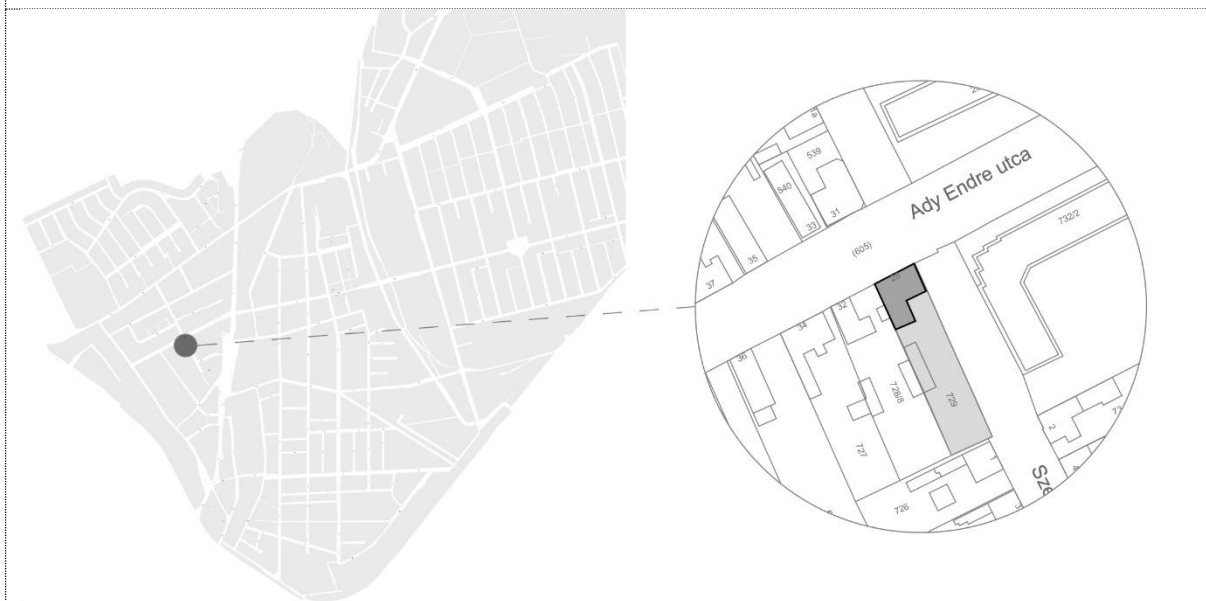
## ..... LAKÓÉPÜLET, ADY ENDRE U. 28., HRSZ: 729

**leírás:** Utcával párhuzamos gerincű tetővel rendelkező lakóépület. Az épület tömegaránya és homlokzati kiképzése védendő.

**megjegyzés:** Az épület szépen felújított állapotú. Folyamatos karbantartással szükséges az állapot megőrzése.

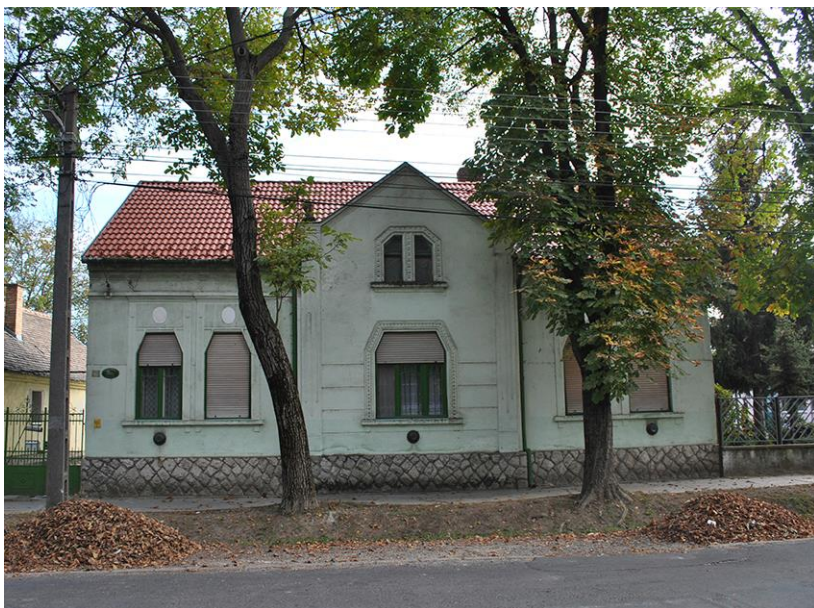
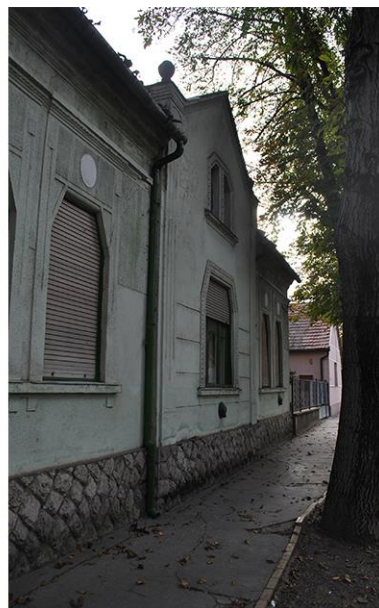
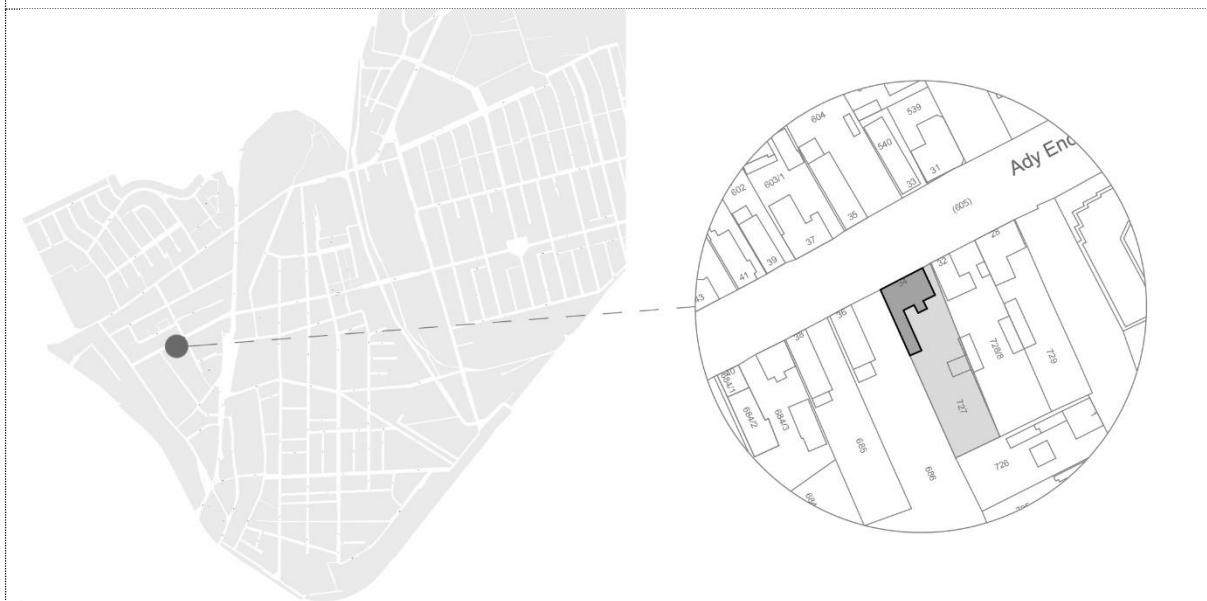
## LAKÓÉPÜLET, ADY ENDRE U. 34., HRSZ: 727

**leírás:** Utcával párhuzamos gerincű tetővel rendelkező lakóépület. A klasszikus villák arányrendszerét idéző kialakítással. Az épület tömegaránya és homlokzata védendő.

**megjegyzés:** Az épület jó állapotú. Állagának megőrzése és javítása érdekében a folyamatos karbantartás szükséges.

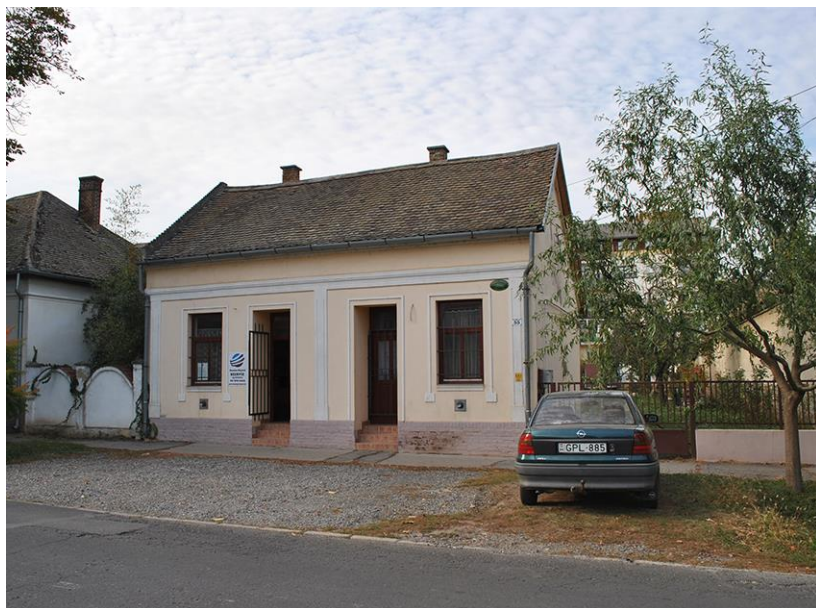
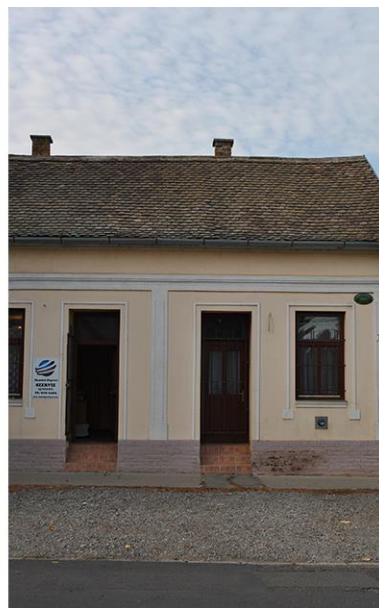
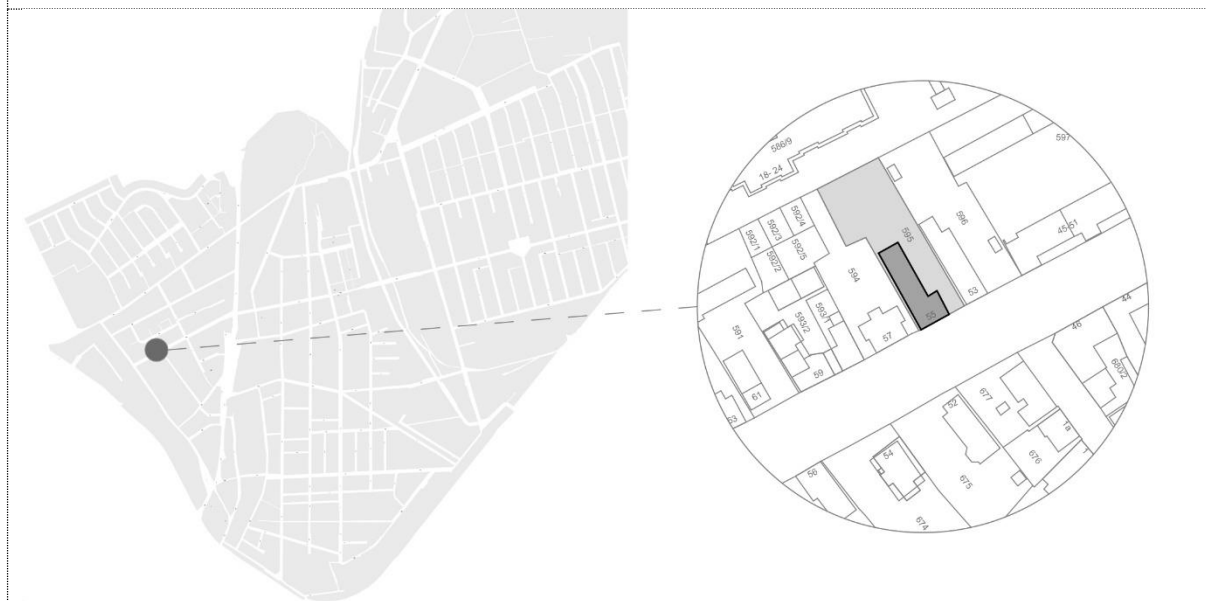
## ..... LAKÓÉPÜLET, ADY ENDRE U. 55., HRSZ: 595

**leírás:** Egykori üzlethelységi kialakítású lakóépület. Szimmetrikus homlokzattal és utcával párhuzamos tetőgerinccel.

**megjegyzés:** Az épület jó állapotú. Állagának megőrzése és javítása érdekében a folyamatos karbantartás szükséges.

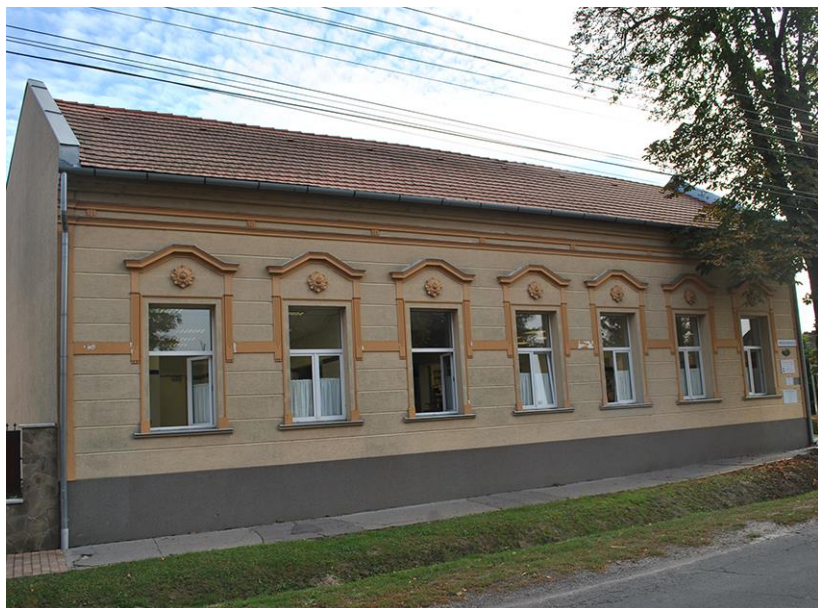
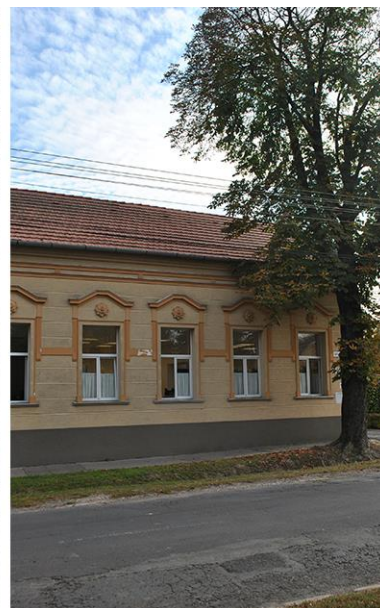
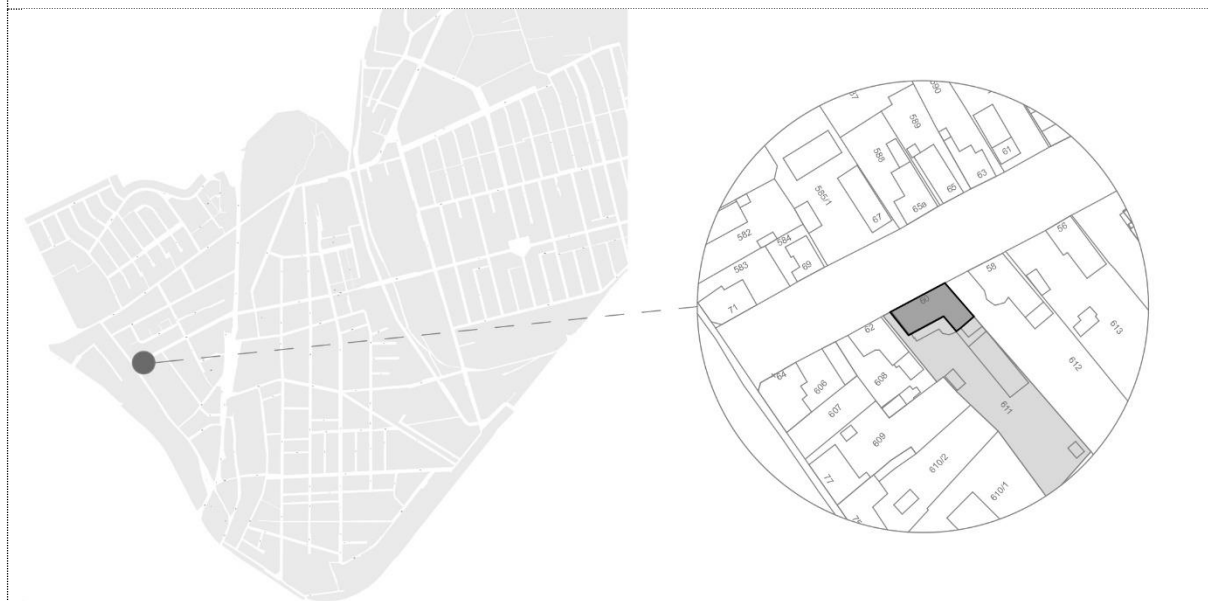
## ..... LAKÓÉPÜLET, ADY ENDRE U. 60., HRSZ: 611

**leírás:** Utcával párhuzamos gerincű tetővel kialakított lakóépület. Szépen kialakított homlokzati díszítő elemekkel. Az épület tömegaránya és homlokzati kialakítása védendő

**megjegyzés:** Az épület jó állapotú. Állagának megőrzése és javítása érdekében a folyamatos karbantartás szükséges.

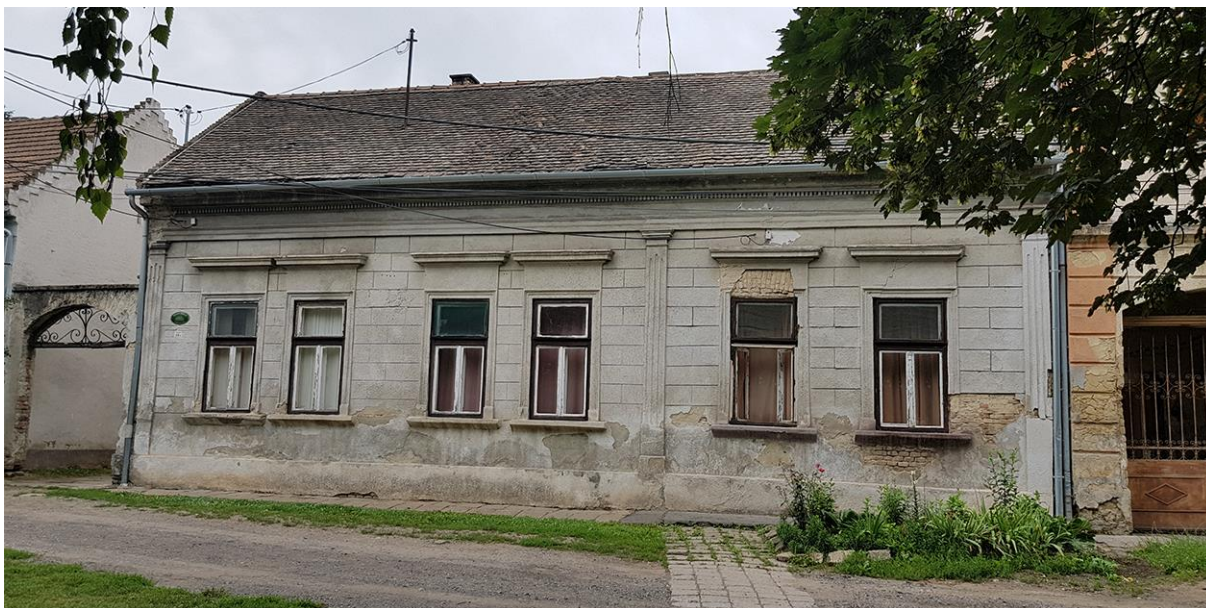
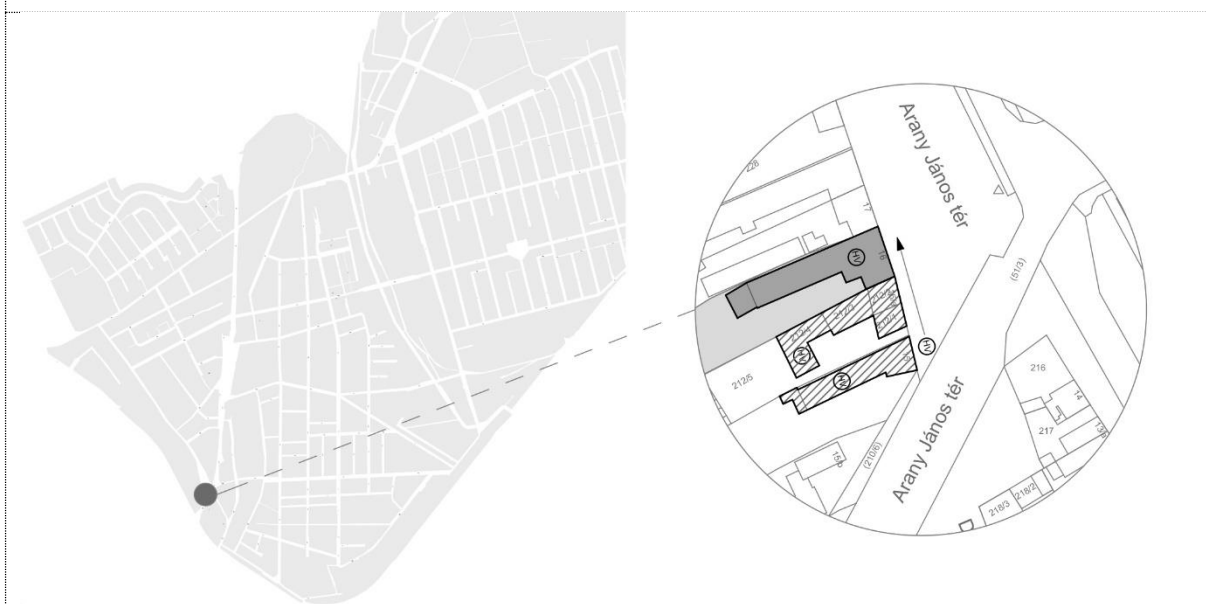
## ..... LAKÓÉPÜLET, ARANY JÁNOS TÉR 16., HRSZ: 226

**leírás:** Az épület a legrégebbi városrészen található, Ács-féle Bankház volt és valószínűleg a XX. század elején készülhetett. Az építészeti értékeket az utcai homlokzatban találjuk. Az épület homlokzatán szecessziós elemek láthatóak. A homlokzat tagozatát a rusztikus földszinti rész kapualjával az egyik oldalon, és a pilaszter fejdíszek és az erőteljes zárópárkány homlokzatának plasztikáját alkotja.

Építésének ideje az 1900-as évek eleje. Felújításának ideje 1980-as évek; ez a teljes földszint feletti földem cseréje, a vakolat javítása és színezése.

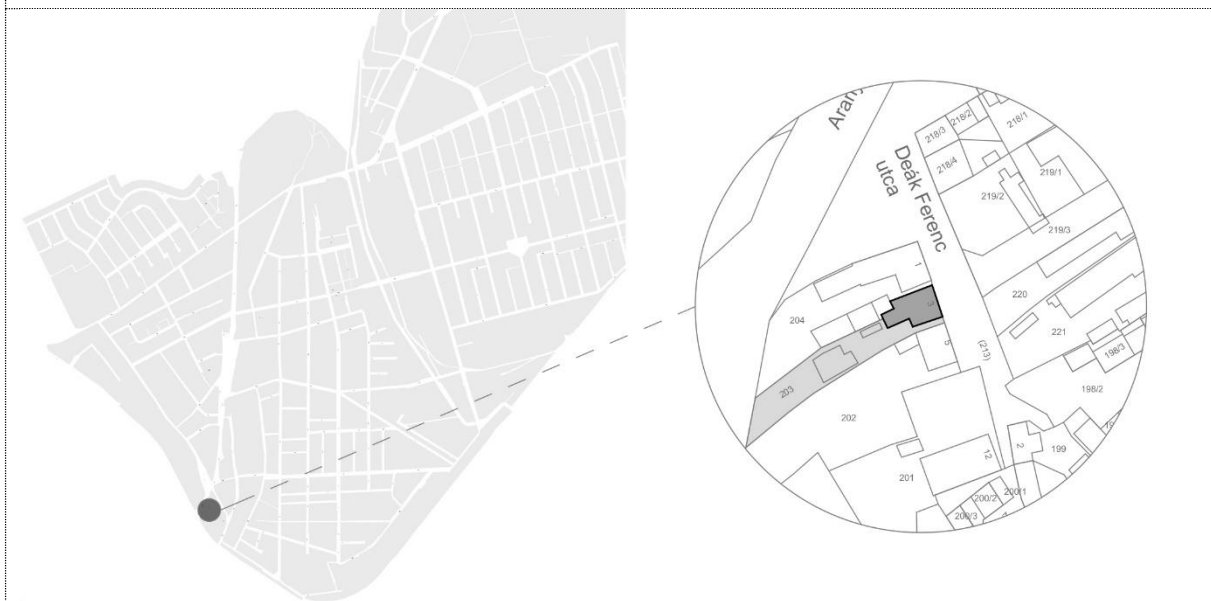
## LAKÓÉPÜLET, DEÁK FERENC U. 3 HRSZ: 203

**megjegyzés:** Az épület rossz állapotú. Állagának javítása érdekében az épület teljeskörű felújítása mihamarabb szükséges.

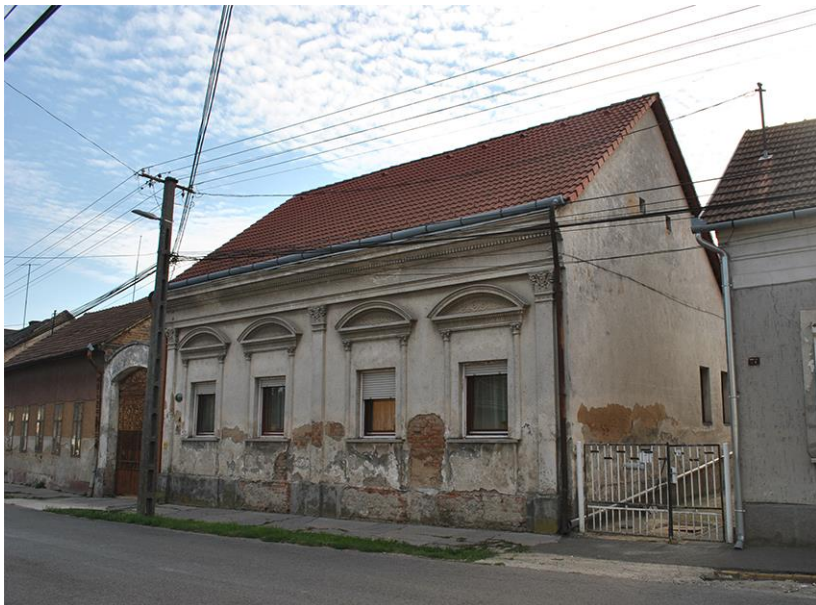
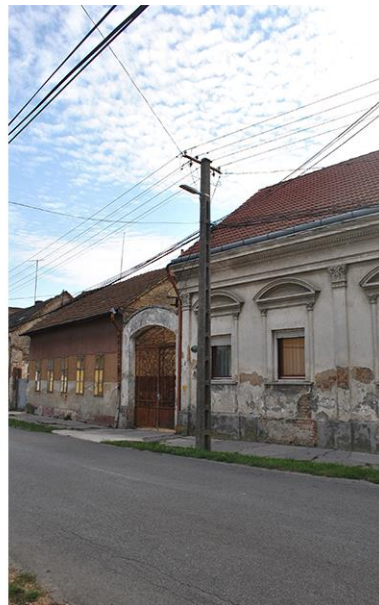
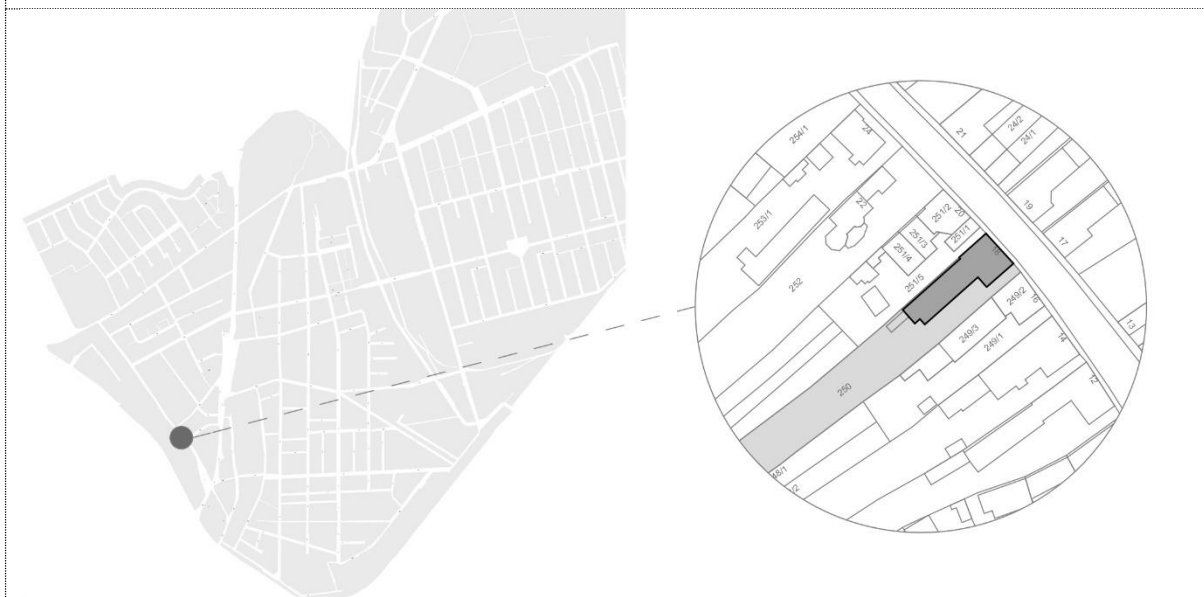
## ERZSÉBET UTCA 18 HRSZ: 250

**leírás:** Az épület a régi főutcán található. Utcaképbe illeszkedő, tagolt homlokzatú valamint utcával párhuzamos tetőgerincűgerincű megjelenése védendő.

**megjegyzés:** Az épület rossz állapotú. Állagának javítása érdekében az épület teljeskörű felújítása mihamarabb szükséges.

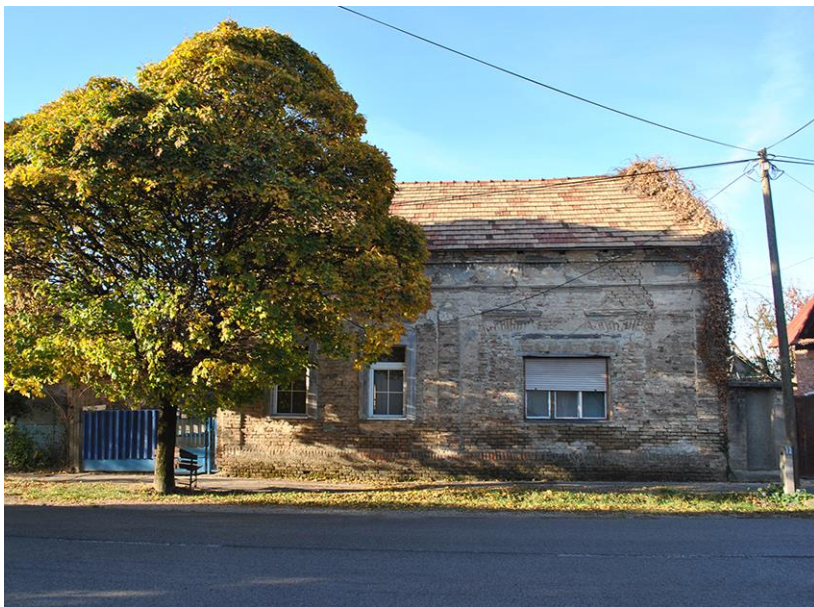
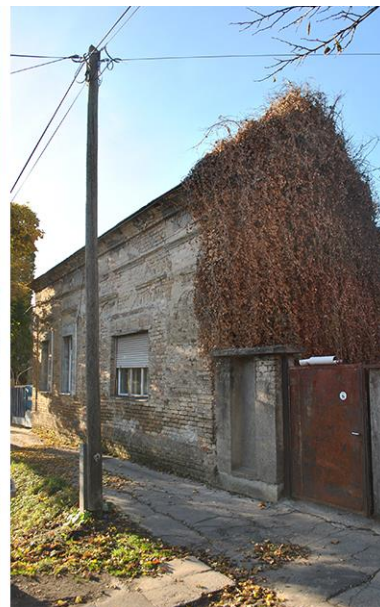
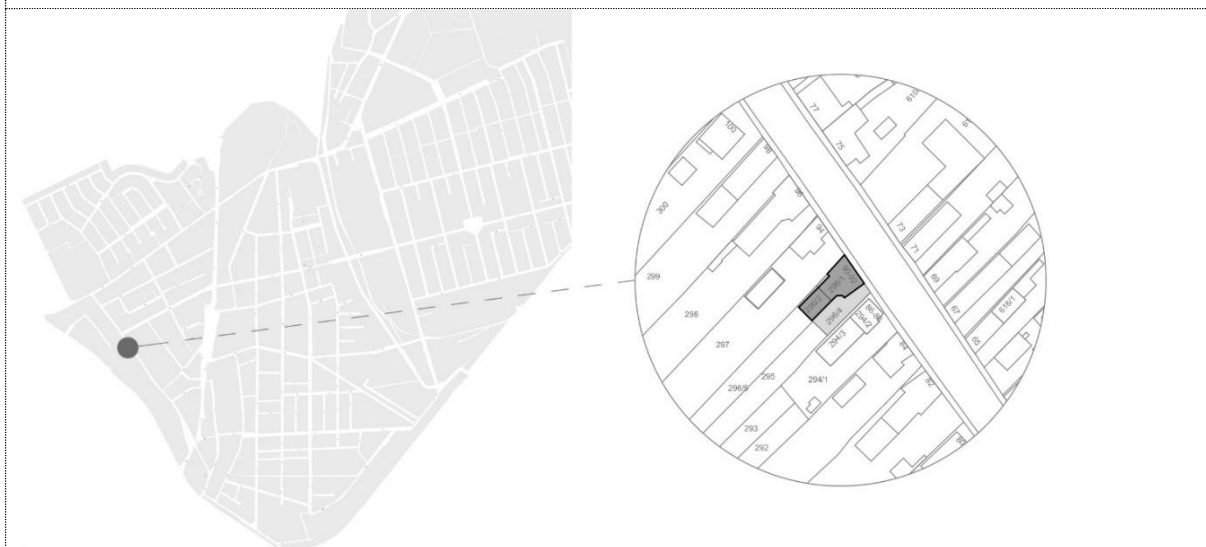
## LAKÓÉPÜLET, ERZSÉBET UTCA 90-92., HRSZ: 294/1, 294/2, 294/3, 296/1, 296/2, 296/3, 296/4

**leírás:** Az épület a régi főutcán található. Utcaképbe illeszkedő, valaha vélhetően tagolt homlokzata (annak visszaállításával) valamint utcával párhuzamos tetőgerincű megjelenése védendő.

**megjegyzés:** Az épület rendkívül rossz állapotú. Állagának javítása érdekében az épület teljeskörű felújítása mihamarabb szükséges.

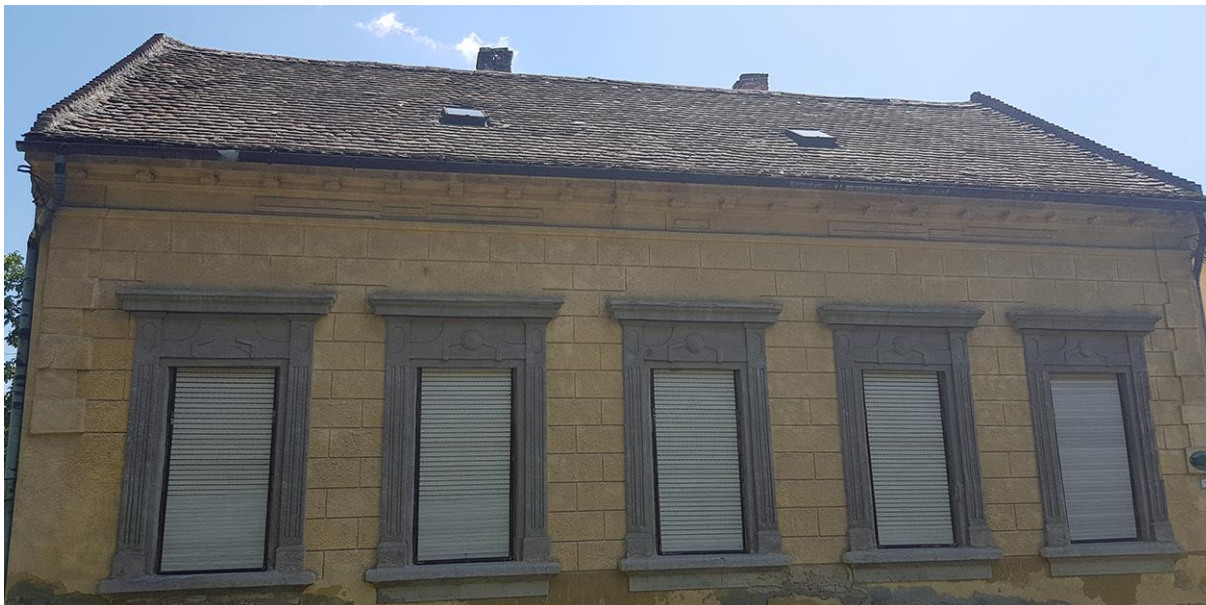
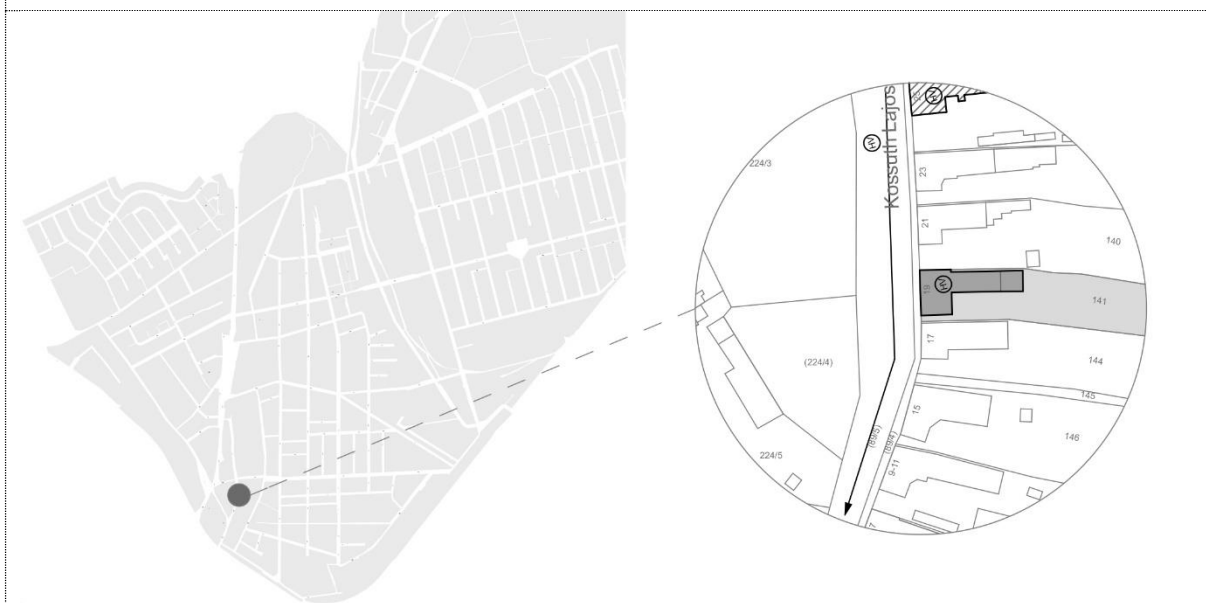
## LAKÓÉPÜLET, KOSSUTH U. 19., HRSZ: 141

**leírás:** Az épület homlokzatképzésében találunk értékeket, úgy mint a rusztikus utcai homlokzat, és a nyílászárók körüli plasztikus díszek és zárópárkány.

**megjegyzés:** Jelentős átalakítások nem voltak.

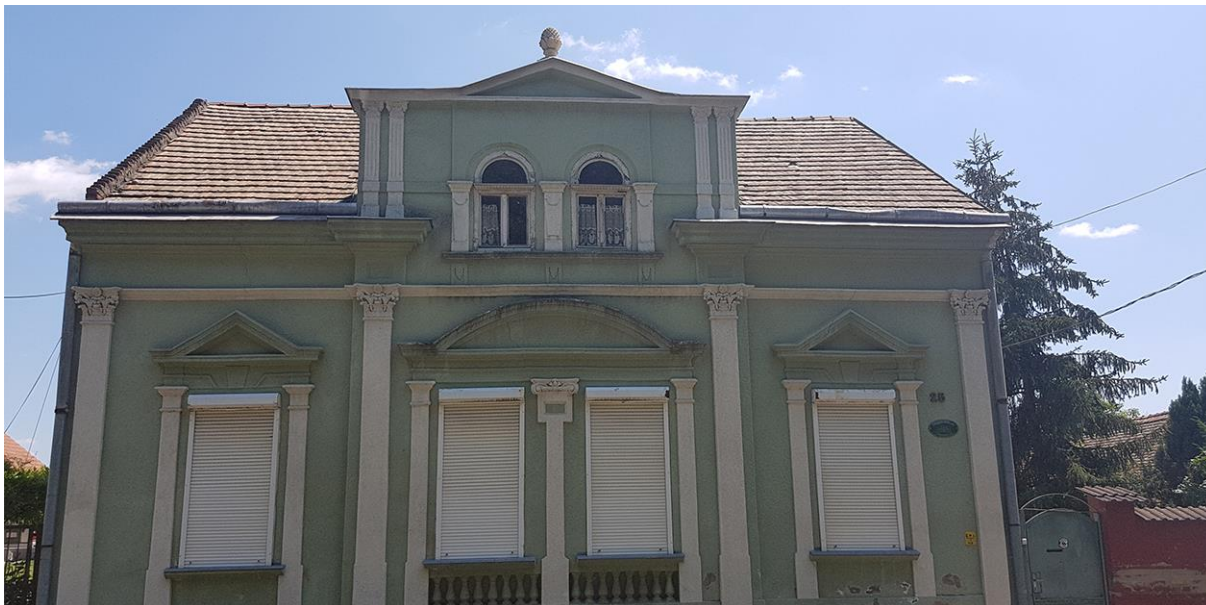
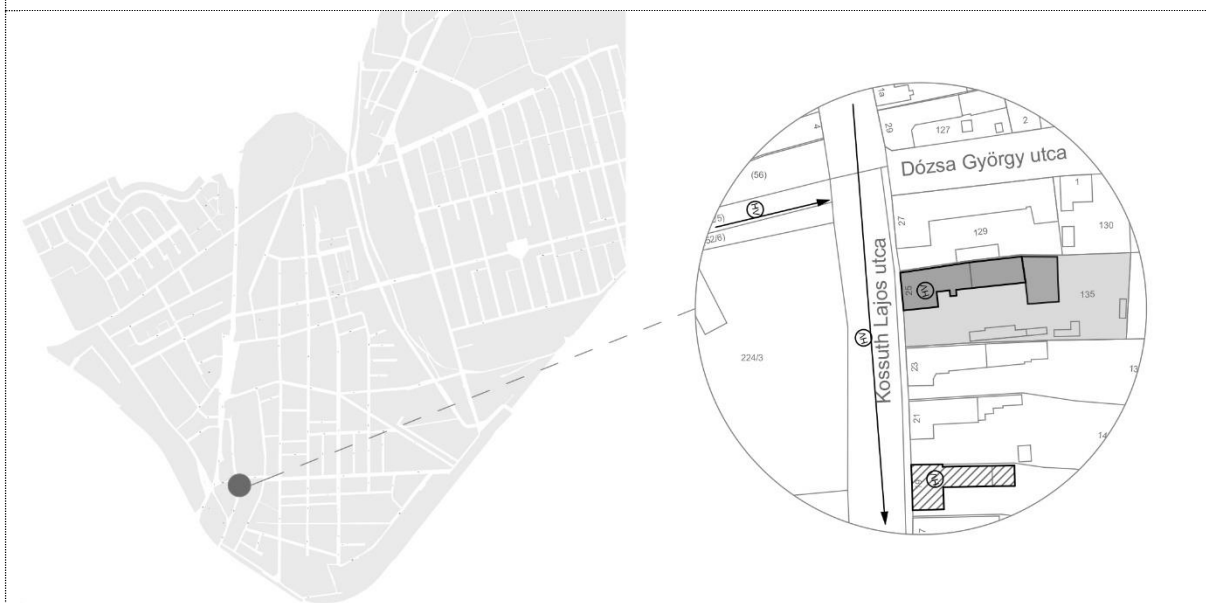
## LAKÓÉPÜLET, KOSSUTH U. 25., HRSZ: 135

**leírás:** A Hónig féle ház a XIX. század végén épült. Az épület utcai homlokzata építészeti értéket képvisel. A tető fölé emelkedő középső rizalitos rész, a korinthoszi pilaszterek, a nyílászárók körüli díszek a plasztikus homlokzatképzést fokozzák.

**megjegyzés:** Jelentősebb átalakítás nem volt. Az 1880-as években építtette a Hónig család.

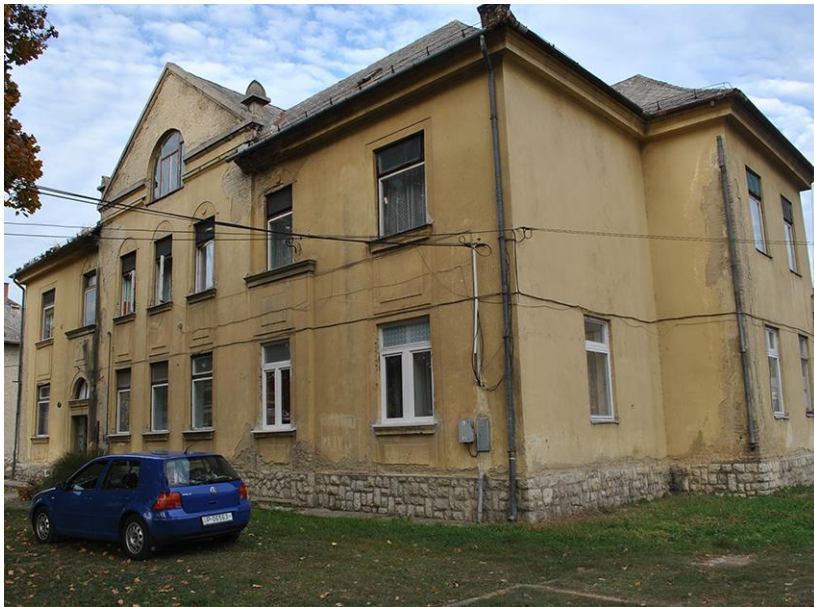
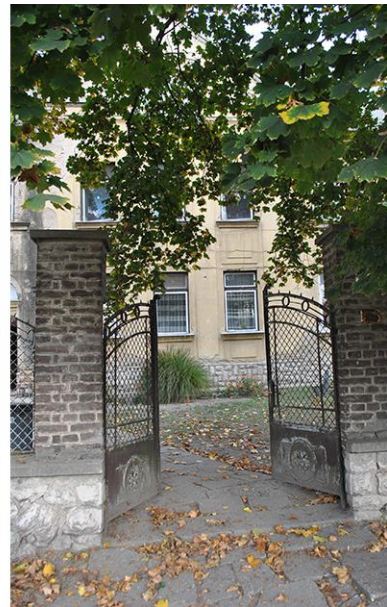
## LAKÓÉPÜLET ÉS KISZOLGÁLÓ ÉPÜLETEK, KÓRHÁZ U. 2., HRSZ: 2946

**leírás:** Többlakásos lakóépület kétszintes tömeggel, visszafogott homlokzati díszítéssel. Az épület tömege és homlokzati aránya védendő.

**megjegyzés:** Az épület felújításra szorul. Homlokzatának több pontján leázások találhatók. Ezek javítása és a későbbiekben a folyamatos karbantartás szükséges ahhoz, hogy az épület értékét megőrizzék.
