3. számú melléklet a 37/2018. (XII. 20.) sz. önkormányzati rendelethez  
**„Dombóvár város helyi védett elemeinek értékvizsgálata”**

## 2.2\_ HELYI EGYEDI VÉDELEM ALÁ VONT ÉPÜLETEK VAGY ÉPÍTMÉNYEK („HV”)

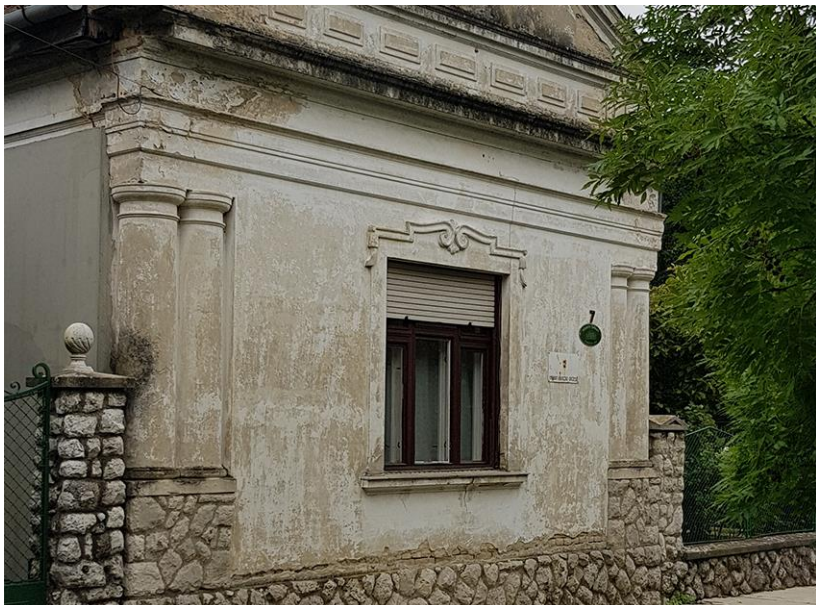
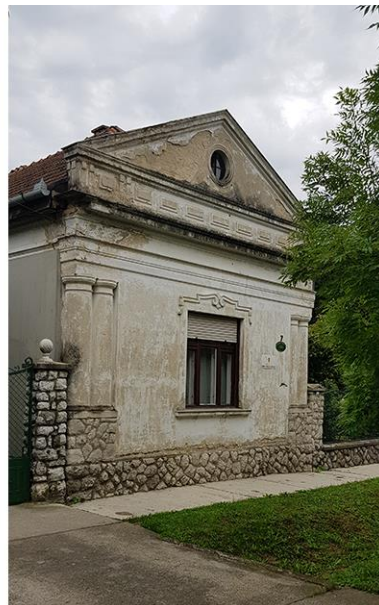
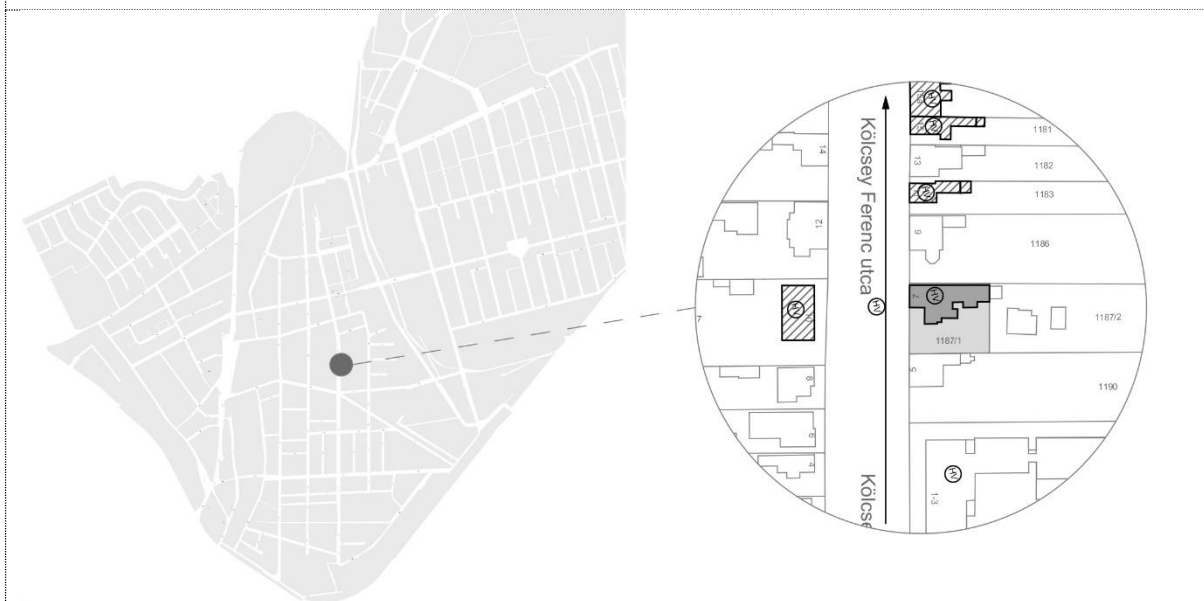
# ..... LAKÓÉPÜLET, KÖLCSEY FERENC U. 7., HRSZ: 1187/1

**leírás:** A családi ház 1930-as években épült. Az épület tömege, a tetőformája, valamint az utcai homlokzaton a dór portikusz imitáció és a fölötté lévő timpanon jellegű oromzat a körablakkal, a falba félig besüllyesztett oszlopok megoldása, a párkányok és a nyílászárók körüli díszek építészeti értékeket képviselnek.

**megjegyzés:** Jelentősebb átalakítások nem voltak.

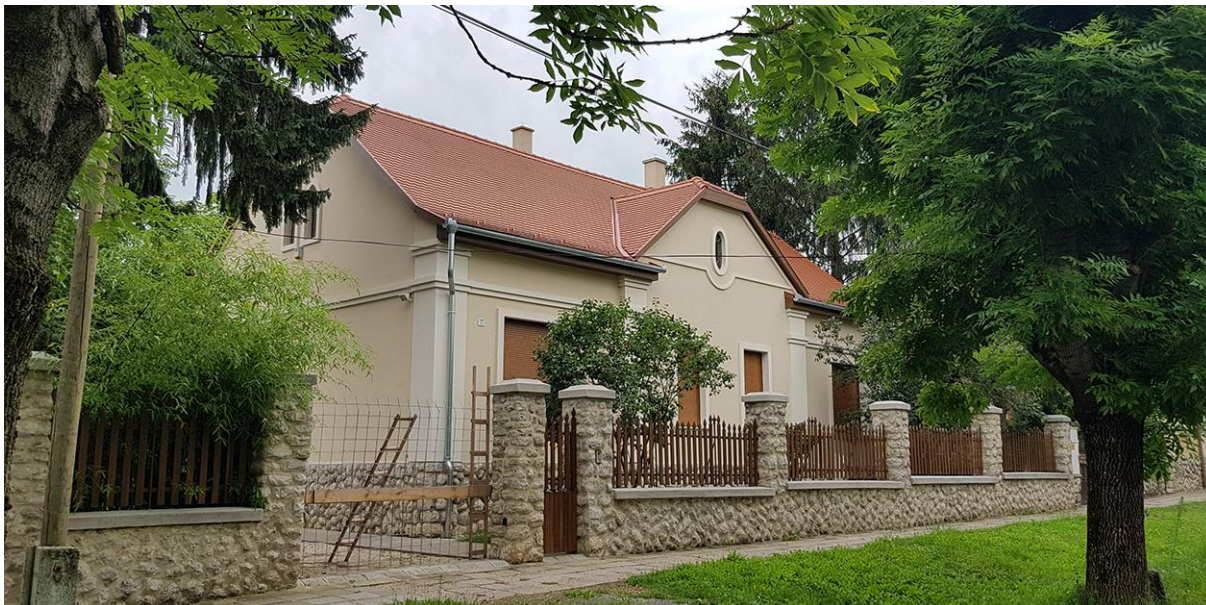
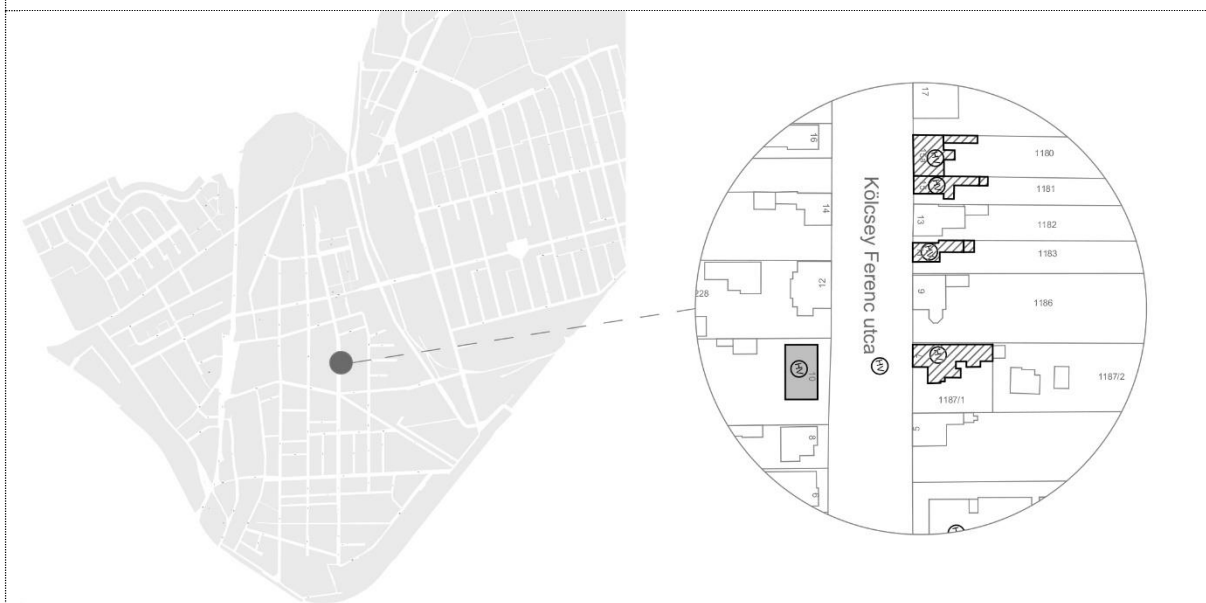
## „RÓZA VILLA”, KÖLCSEY FERENC U. 10., HRSZ: 1227

megjegyzés: Szép állapotban megőrzött helyi védett épület. Az állapot megóvás érdekében szükséges a folyamatos karbantartás.

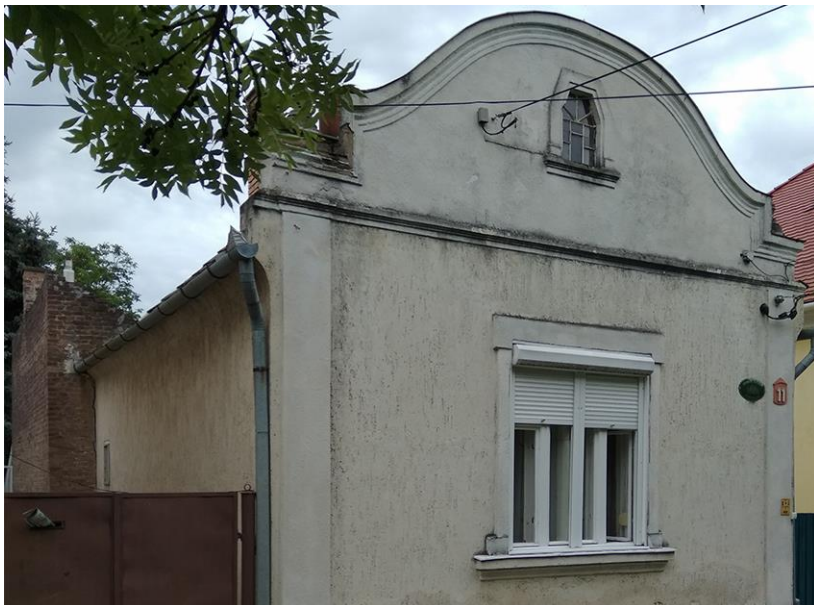
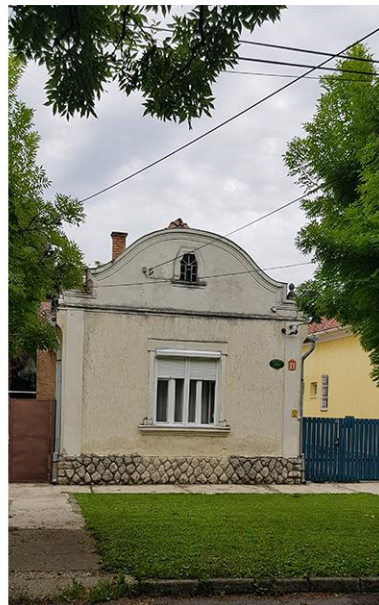
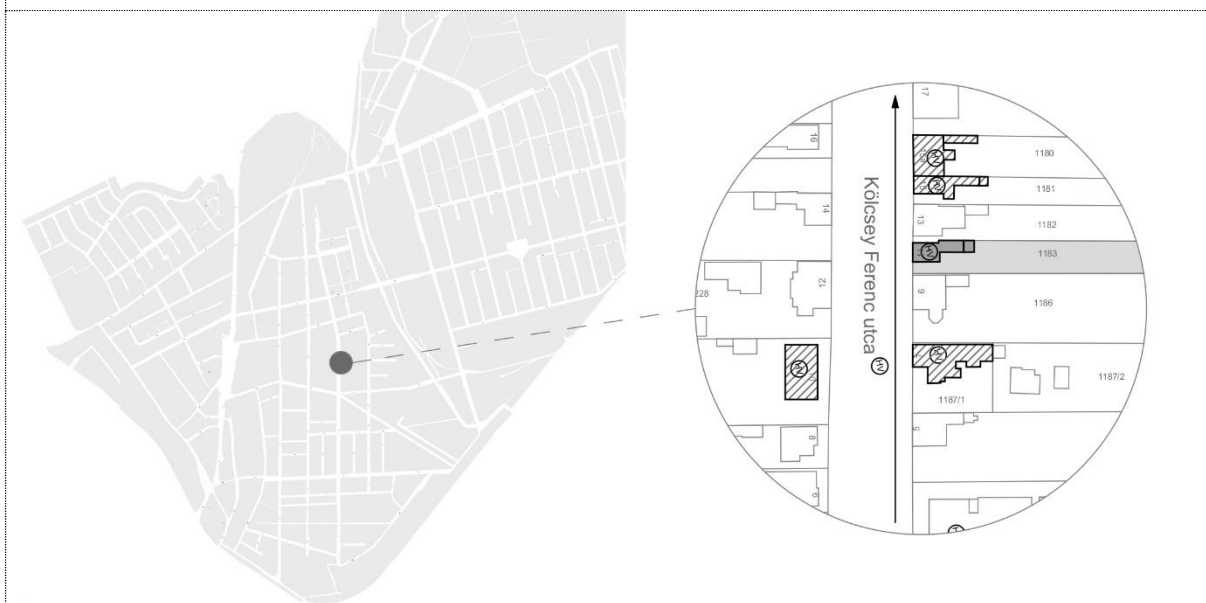
## LA KÓÉPÜLET, KÖLCSEY FERENC U. 11., HRSZ: 1183

leírás: A családi ház 1938-ban épült. Nagyon kicsi lakóépületről van szó. Az utcai homlokzaton az íves oromfal megoldását a padlásablakkal értékesnek találjuk.

megjegyzés: Jelentős átalakítások nem voltak.

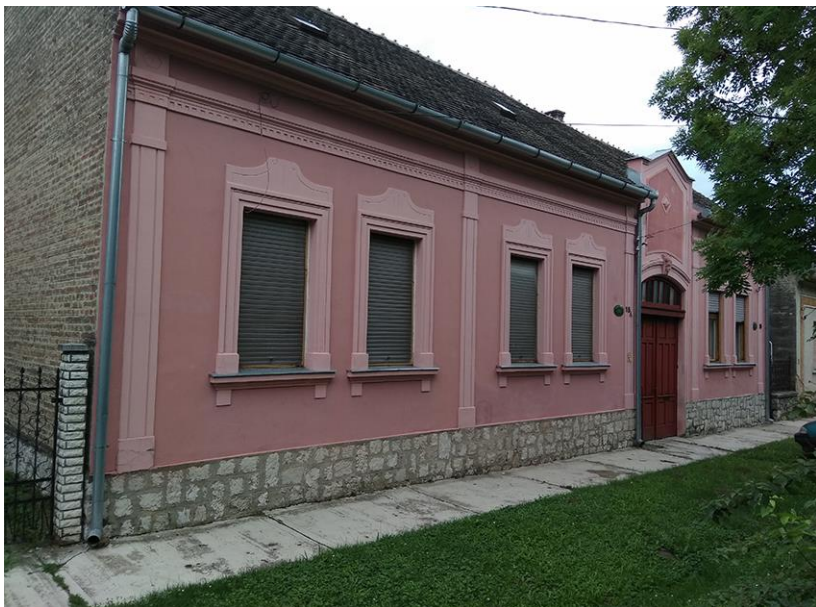
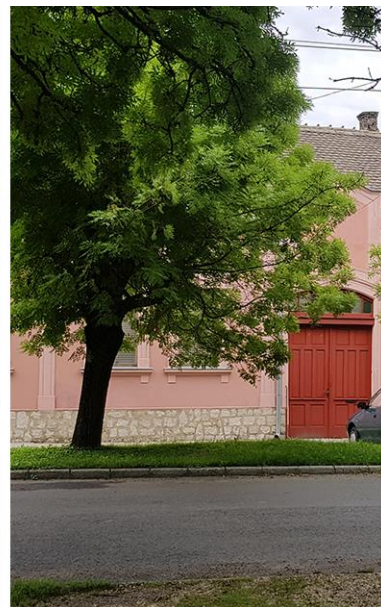
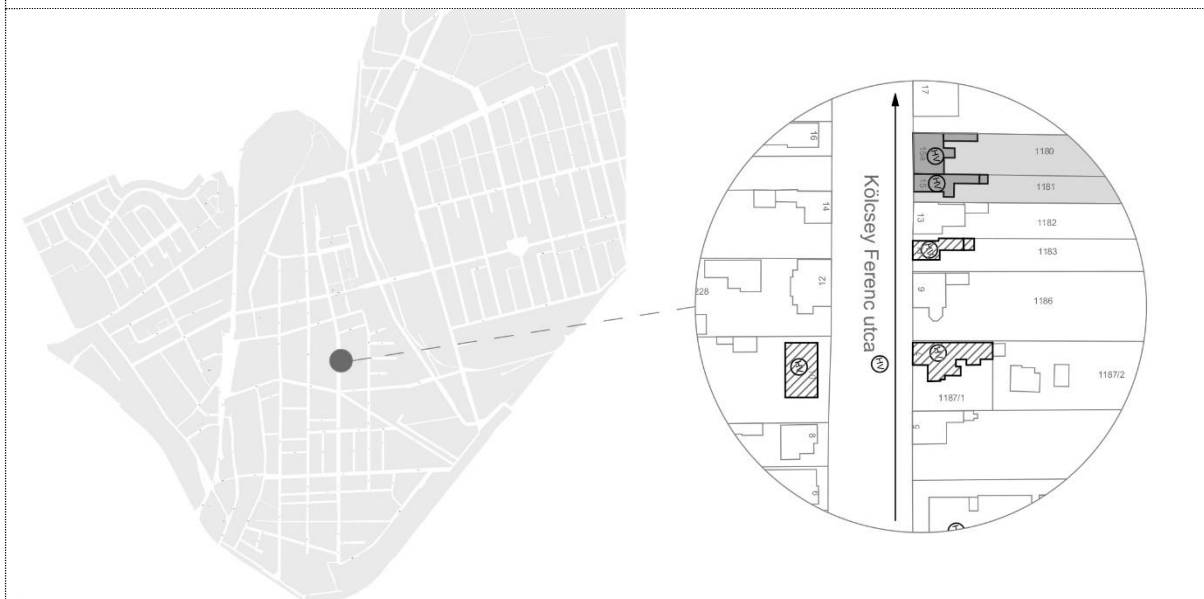
## LAKÓÉPÜLET, KÖLCSEY FERENC U. 15, 15/A., HRSZ: 1180, 1181

**leírás:** A családi ház 1930-as években épült. Az épület utcai homlokzati elemei, úgy mint a homlokzati tagozatok, a kapualj az íves áthidalóval és föléje emelkedő oromzattal, építészeti értékeket képviselnek.

**megjegyzés:** 2005-ben a lakóépület tetőfedés felújítása, a homlokzat vakolása, a bejárat fa kapu cseréje (az eredetinek megfelelően), a nyílászárók felújítása elkészült.

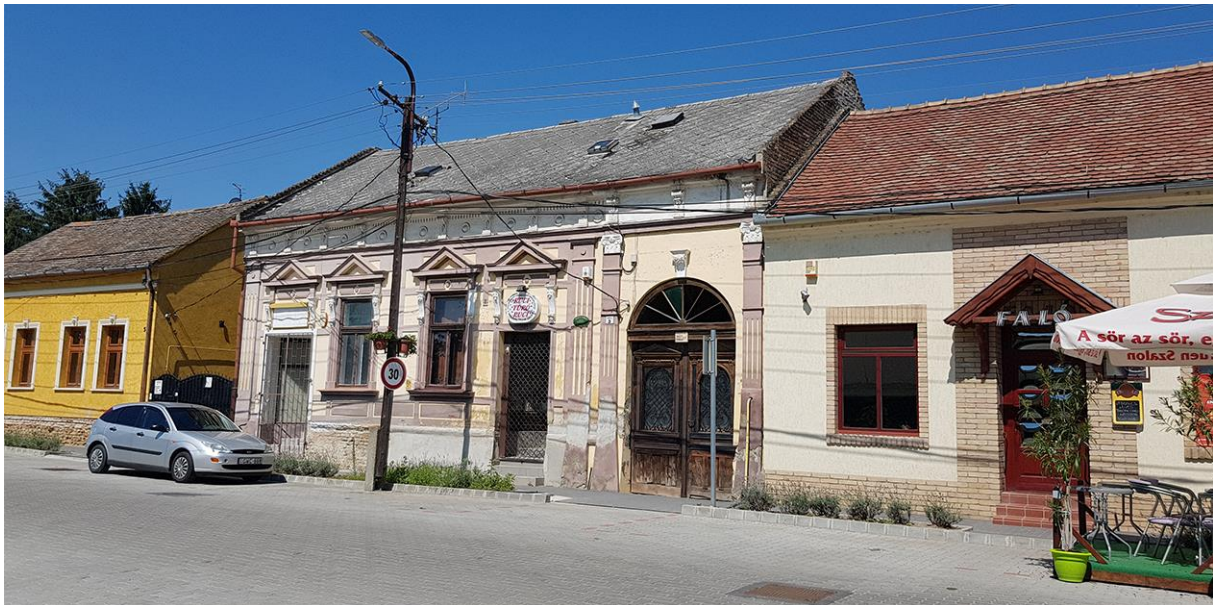
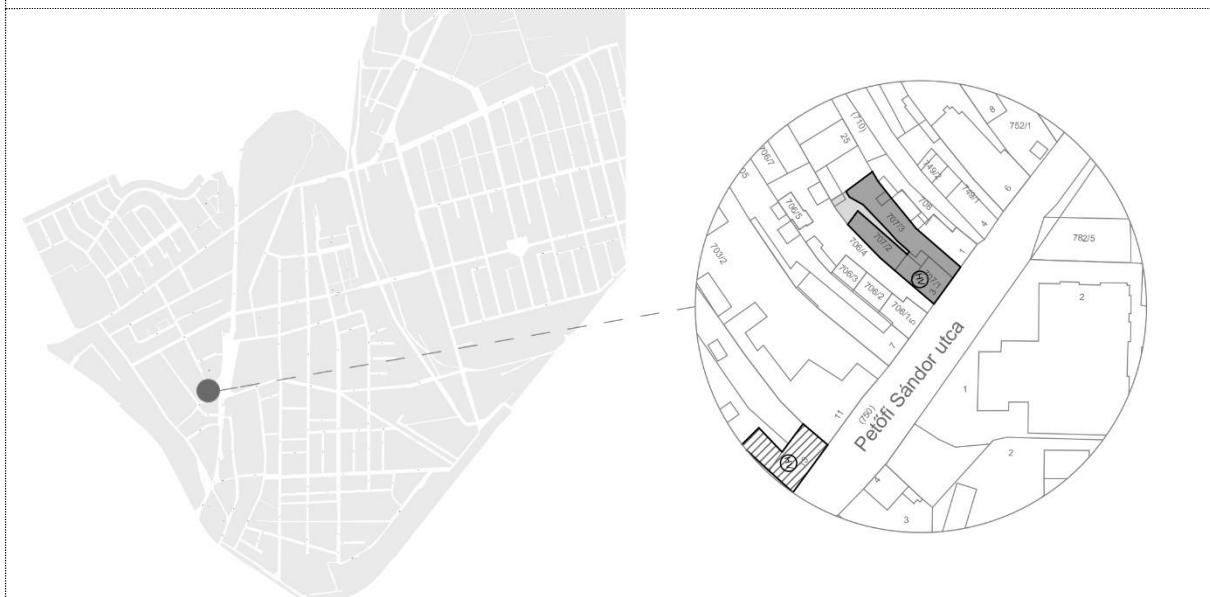
## LAKÓÉPÜLET, PETŐFI SÁNDOR U. 3., HRSZ: 707/1, 707/2, 707/3

**leírás:** Az építészeti értékek az utcai homlokzatképzésben találhatók, úgy mint a homlokzat tagozatok, a nyílászárók körüli díszek, a kapualj az íves áthidalóval, és a díszes fa ajtóval.

**megjegyzés:** 1991-ben az utcai szobából üzletet alakítottak ki, melyet az utcai ablaknyílás parapetjének lebontásával és beton tömblépcső építéssel oldották meg. 1992-ben a homlokzat másik részén szimmetrikusan még egy bejáratot alakítottak ki.

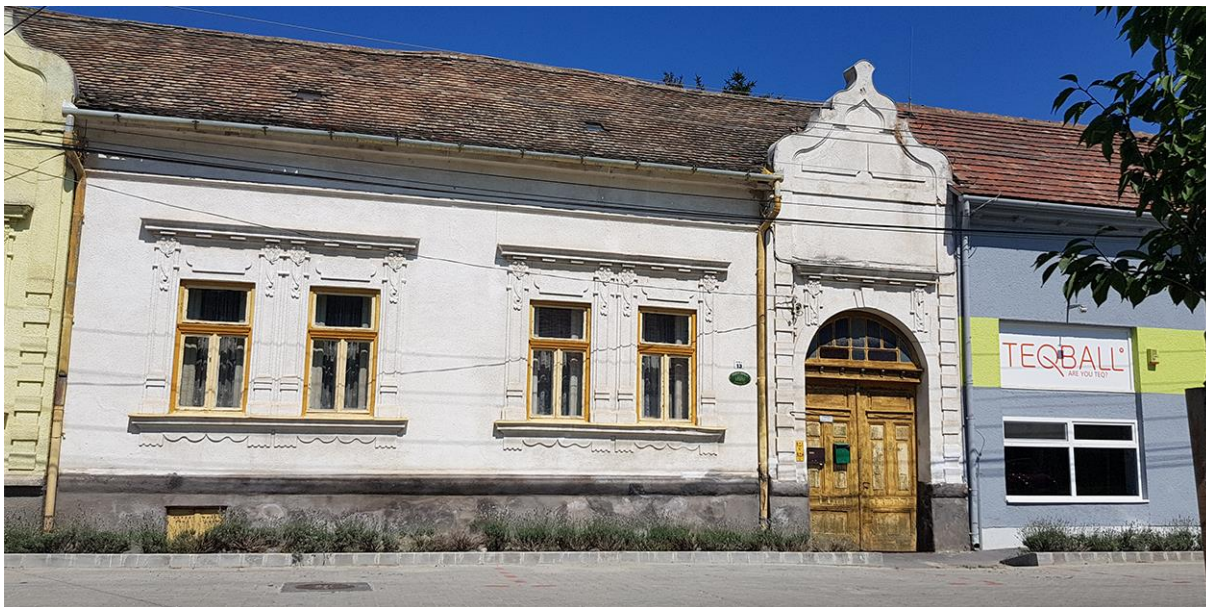
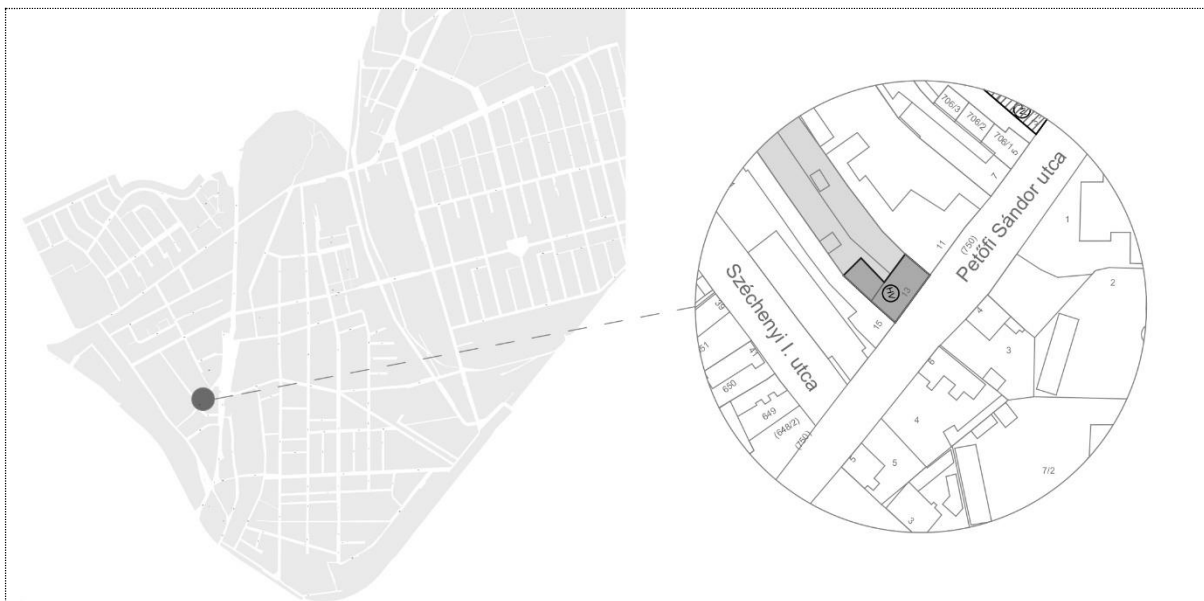
## LAKÓÉPÜLET, PETŐFI SÁNDOR U. 13., HRSZ: 702/1, 702/2

| sorszám | utca | házsám | helyrajzi szám | funkció | védettség foka |
|---|---|---|---|---|---|
| <p><b>leírás:</b> A Naiser-féle ház a XX század elején épült. Az utcai homlokzat jellege építészeti értéket képvisel, többek között a homlokzati szimmetria melyet két sarok rizalit alkot, az íves oromzat mely gazdagon díszített felülettel készült, és meghatározza az épület plasztikáját. A nyílászárók körüli díszek és a kapualj az íves áthidalóval szintén hozzájárul az értékes homlokzatképzéshez.</p> <p><b>megjegyzés:</b> Jelentősebb átalakítások nem voltak. 1904-1906 között épült a Naiser család megbízásából.</p> | | | | | |

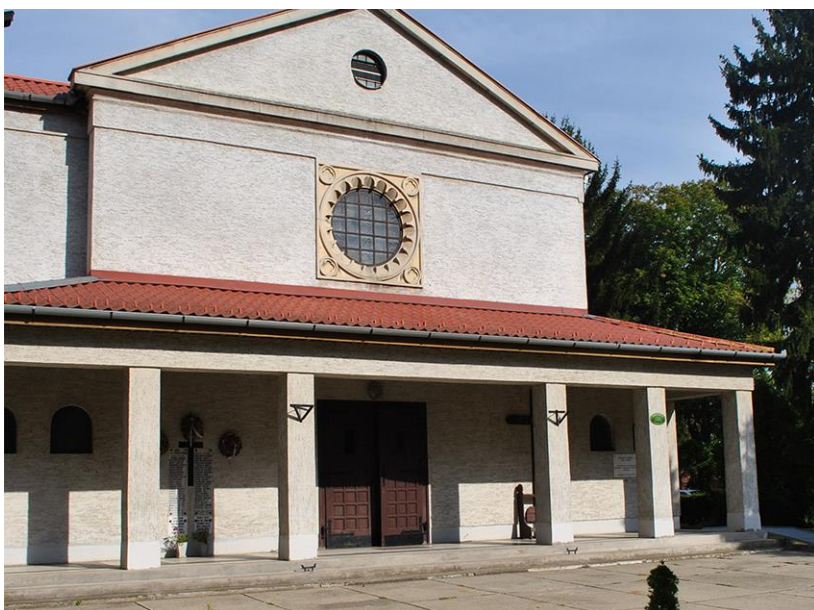
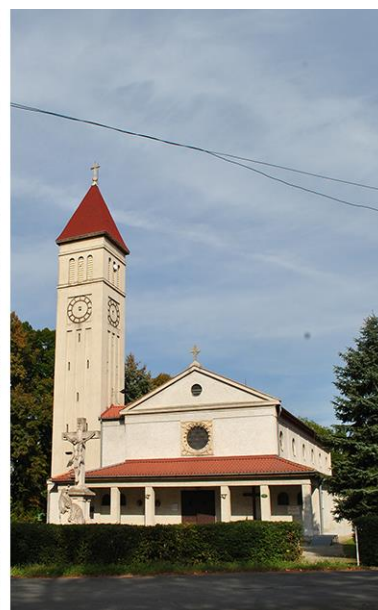
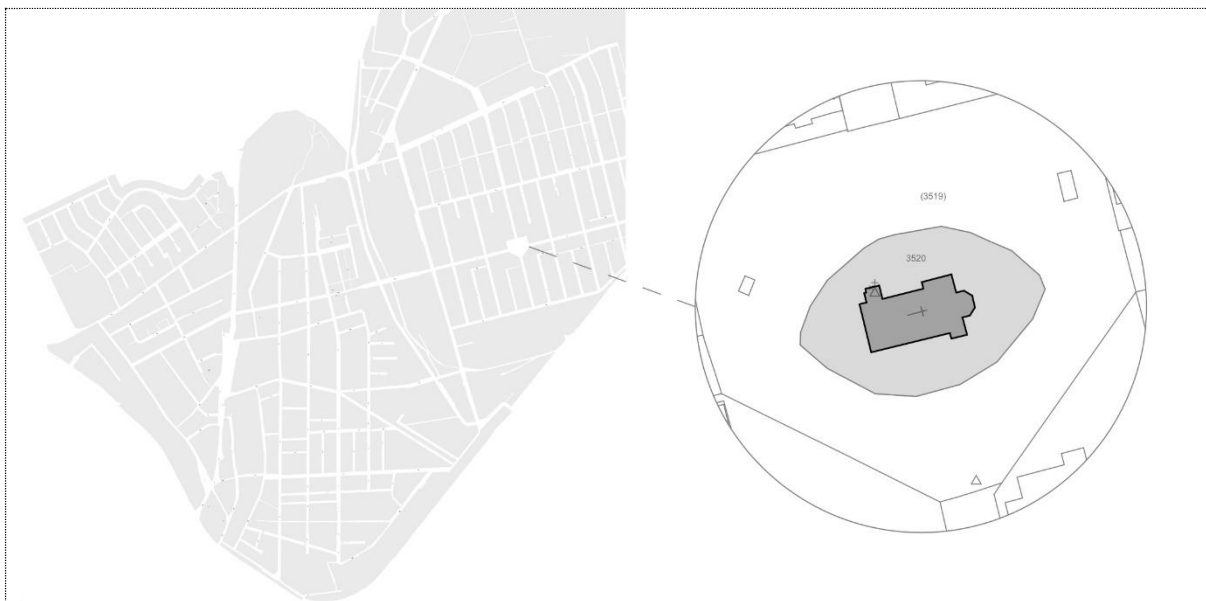
### TEMLOM, PETŐFI SÁNDOR TÉR, HRSZ: 3520

| sorszám | utca | házsám | helyrajzi szám | funkció | védettség foka |
|---|---|---|---|---|---|
| leírás: A Petőfi tér közepén elhelyezkedő templom épület. Nyugati oldalán torony található. | | | | | |
| megjegyzés: Jó állapotban megőrzött épület. Az állapot megóvása érdekében folyamatos karbantartása felújítása elengedhetetlen. | | | | | |

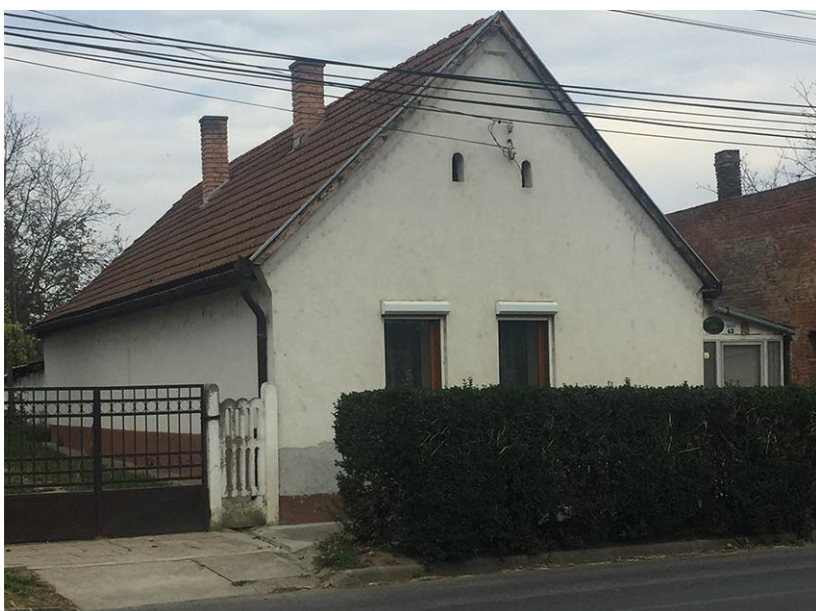
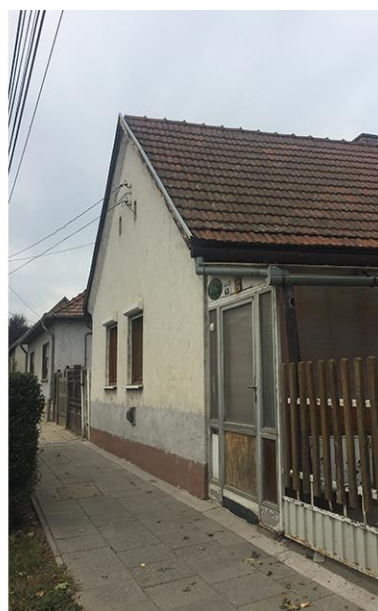
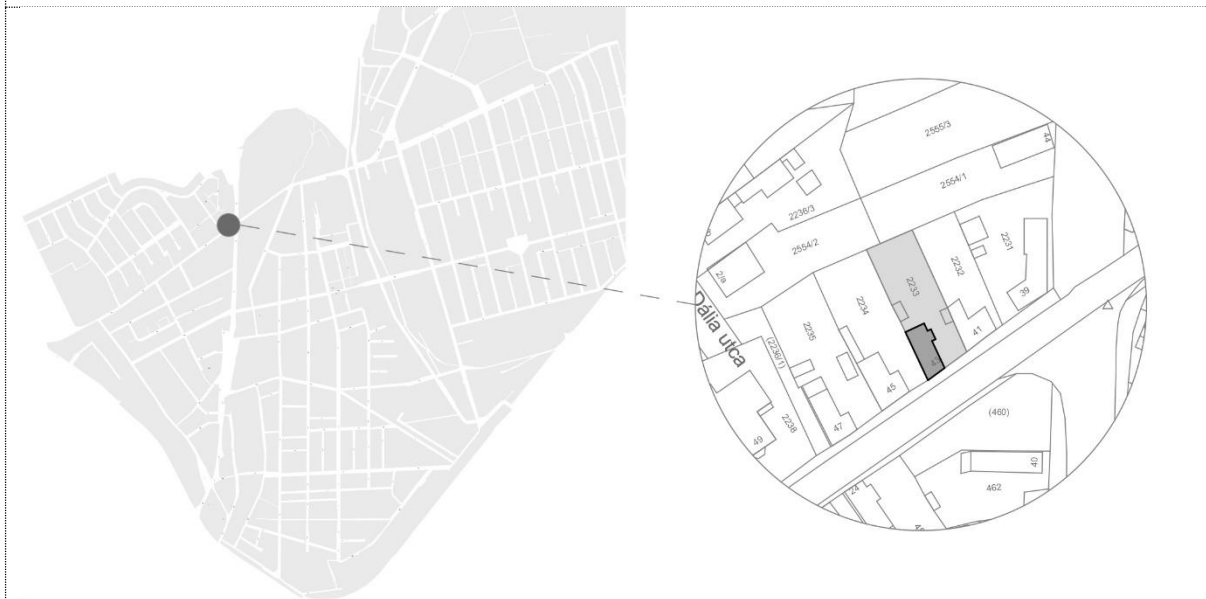
## LAKÓÉPÜLET, RÁKÓCZI FERENC U. 43., HRSZ: 2233

| sorszám | utca | házsám | helyrajzi szám | funkció | védettség foka |
|---|---|---|---|---|---|
| <b>leírás:</b> Utcával merőleges gerincű egykor tornácos kialakítású lakóépület. Védendő az épület tömege és homlokzati aránya. | | | | | |

**megjegyzés:** Az épület jó állapotú. Állagának megőrzése és javítása érdekében a folyamatos karbantartás szükséges.

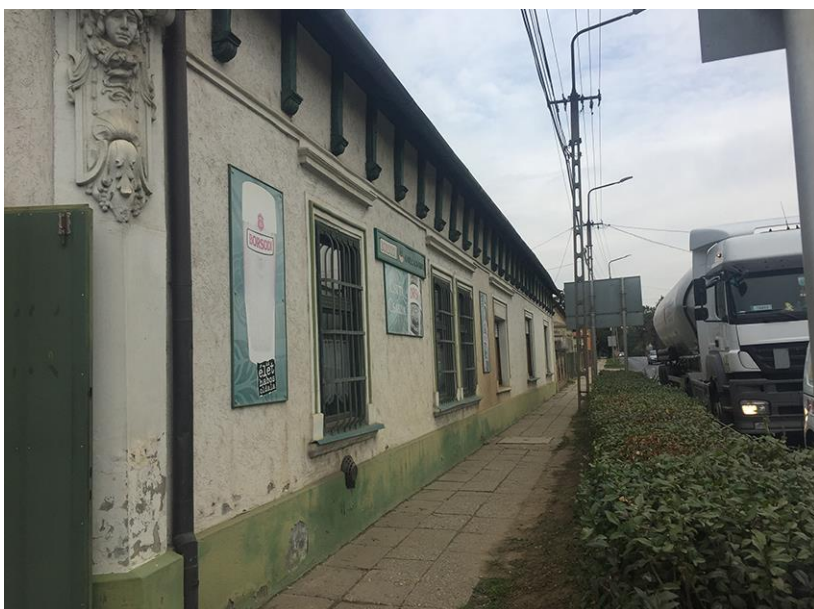
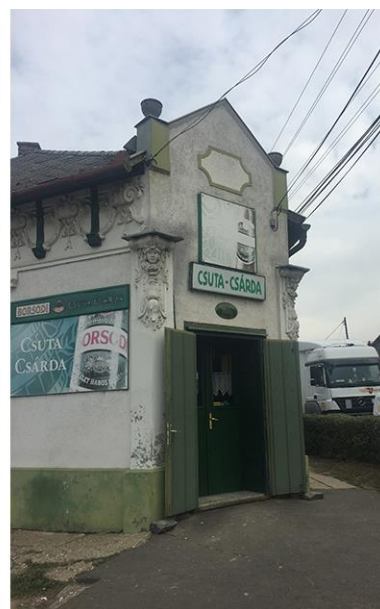
## CSÁTDA ÉPÜLETE, TELEK U. 55., HRSZ: 2224/2

**leírás:** Klasszikus homlokzati sarki bejáráttal rendelkező csárda épület. Gazdagon díszített homlokzattal. Védendő az épület tömege és homlokzati elemei.

**megjegyzés:** Az épület jó állapotú, néhány helyen a homlokzati festék lepergett. Állagának megőrzése és javítása érdekében a folyamatos karbantartás szükséges.

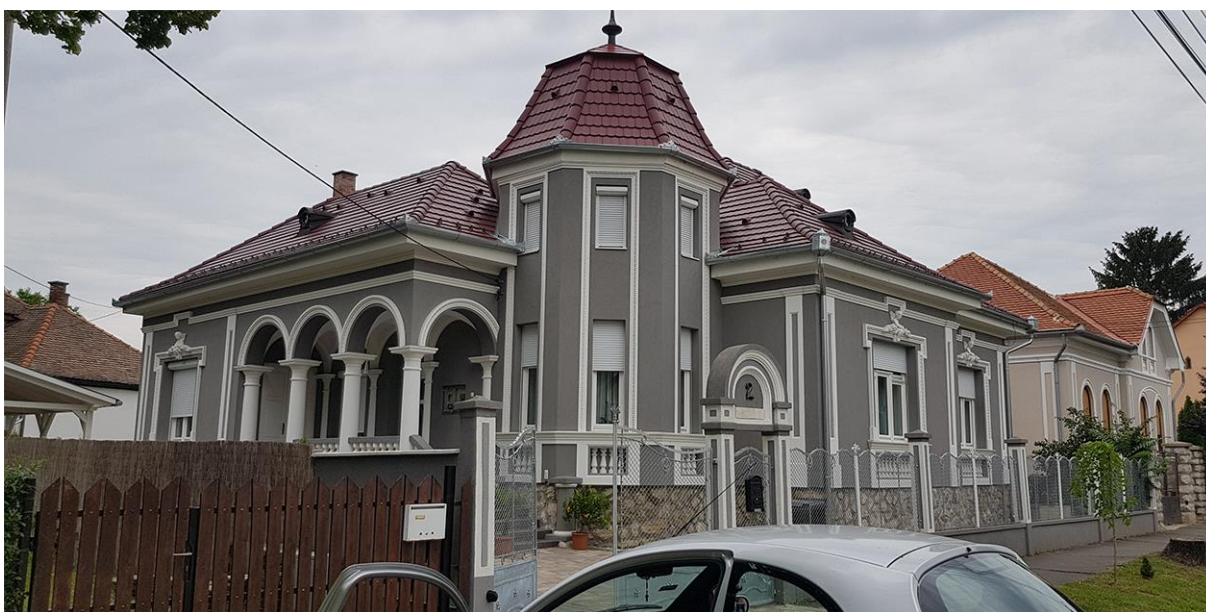
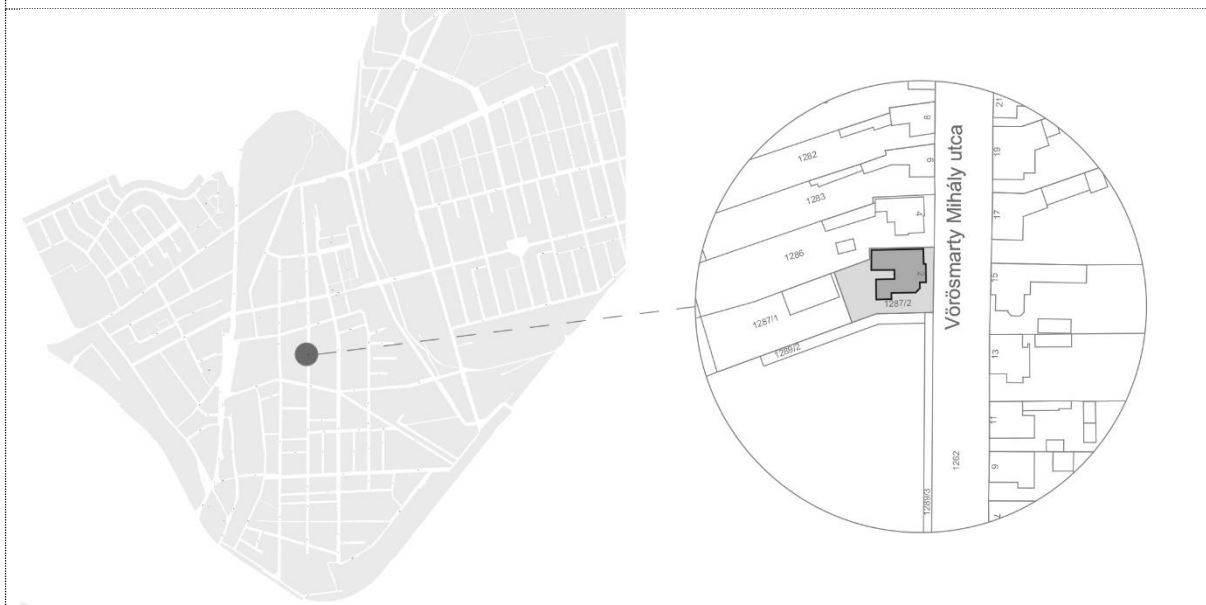
## LAKÓÉPÜLET, VÖRÖSMARTY M. UTCA 2., HRSZ: 1287/2

**megjegyzés:** Az épület az eredeti állapotában megmaradt. A lakóépület tetőszerkezete, a tetőfedés felújítása, a tetőkibúvó szerelése megtörtént 2005-ben. Építtetője Farkas István. Az 1920-as években készült el. Tulajdonosa Rigoczky Ernőné.

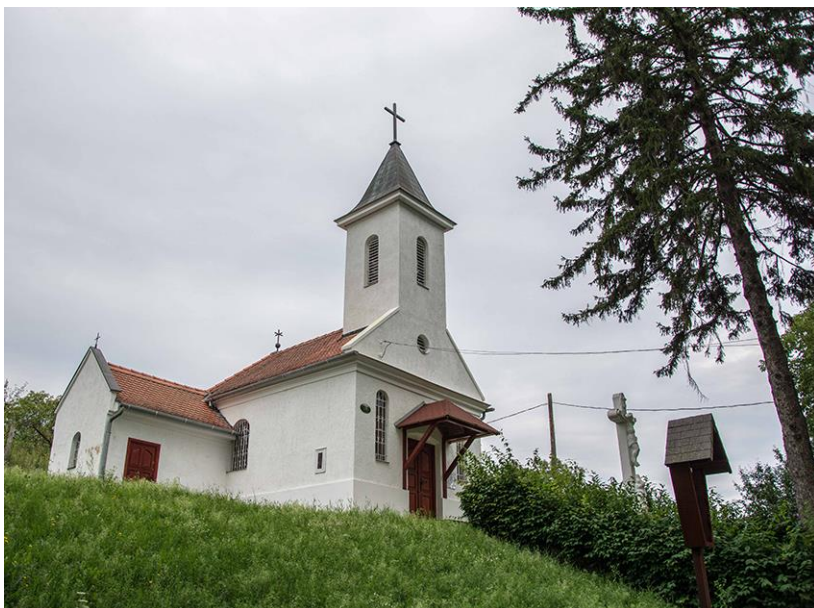
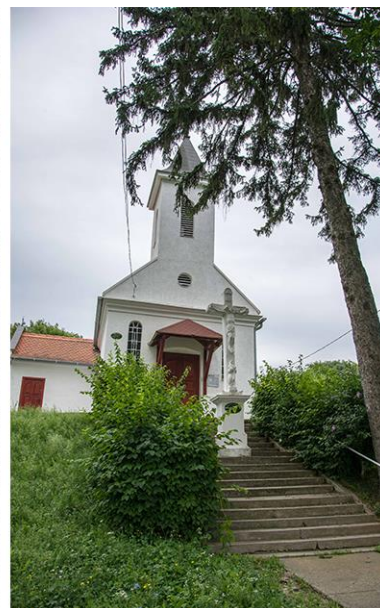
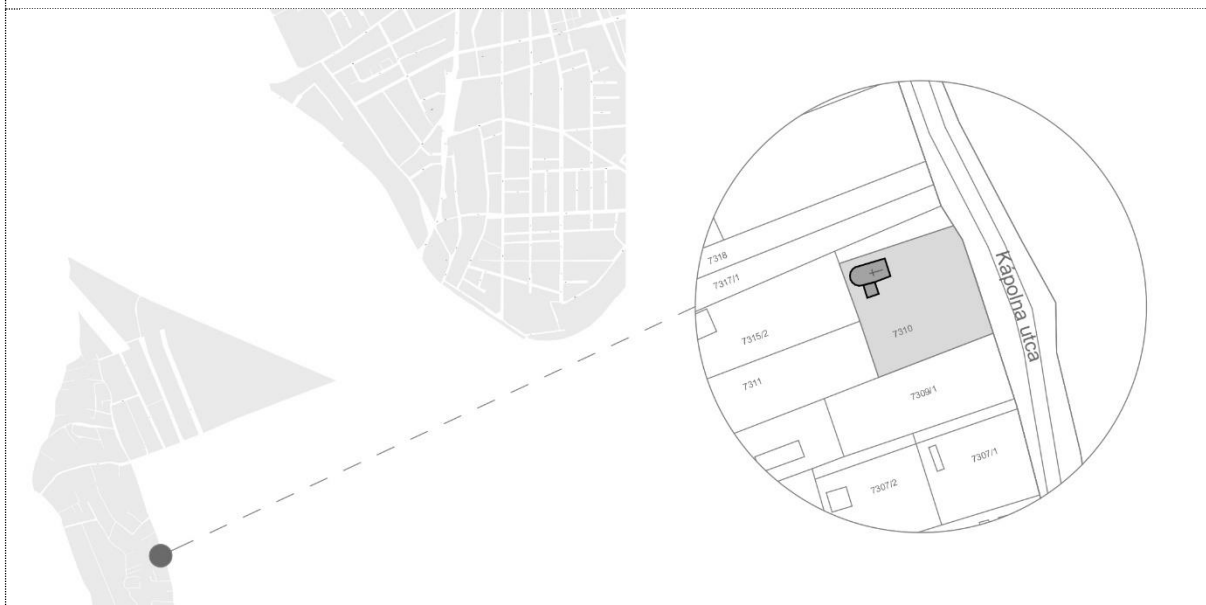
## SZŐLŐHEGYI KÁPOLNA, HRSZ: 7314

**megjegyzés:** Jó állapotban megőrzött kápolna épület. Az állapot megőrzése céljából folyamatos karbantartás ajánlott.

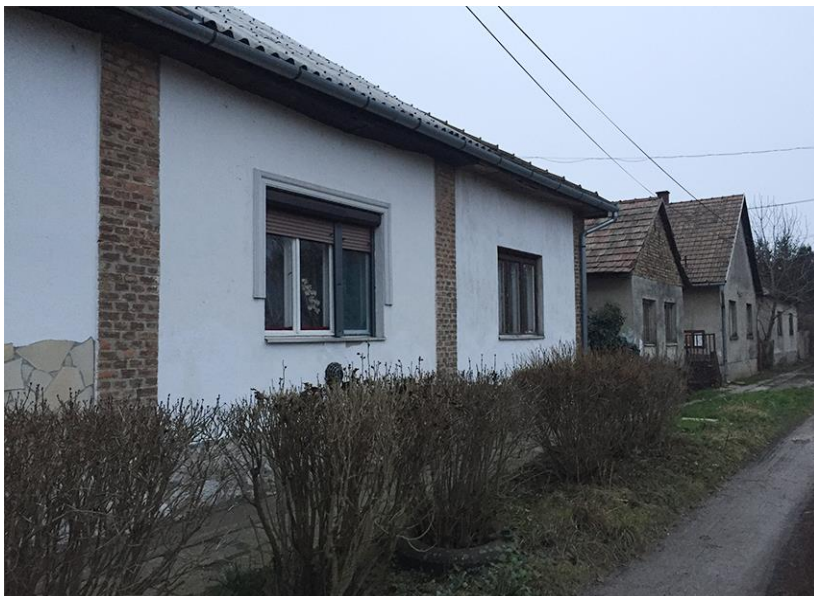
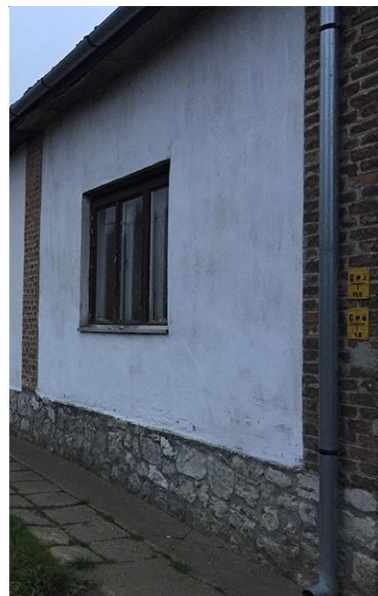
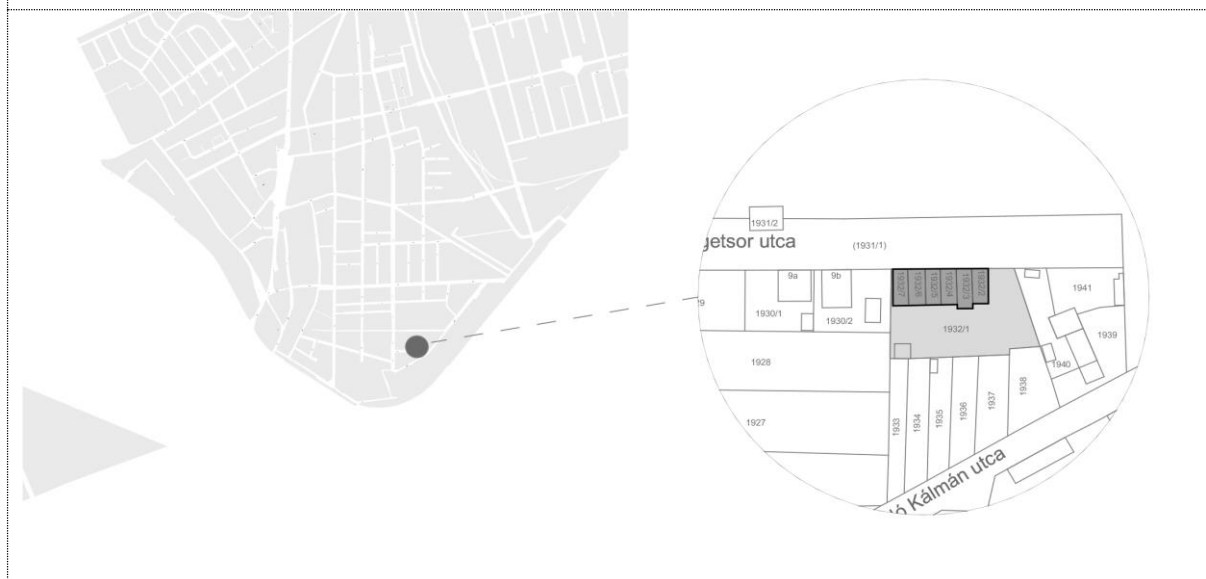
## LAKÓÉPÜLET, SZIGETSOR U. 11/B., HRSZ: 1932/4

**leírás:** Adatok hiányosak.

**megjegyzés:** Az épület homlokzati tagolása illetve az épület tömege, telepítése védelemre javasolt.

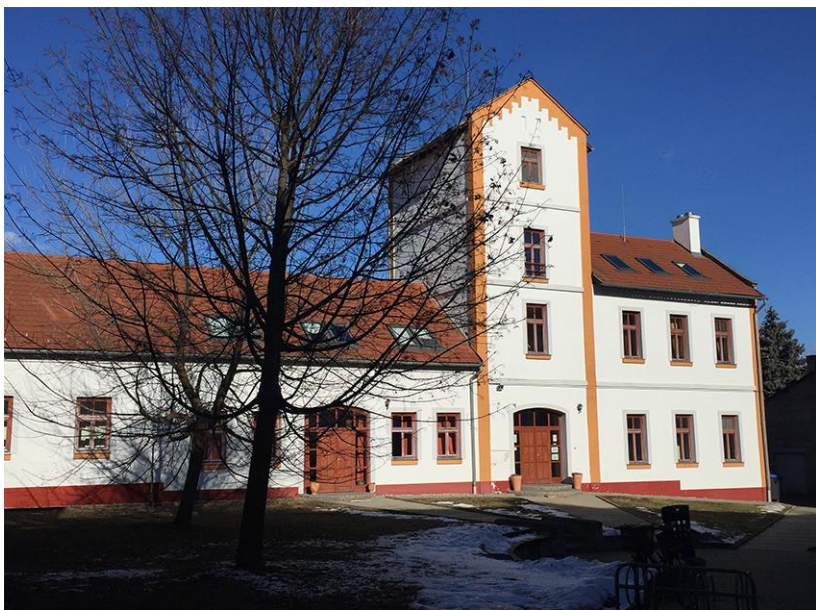
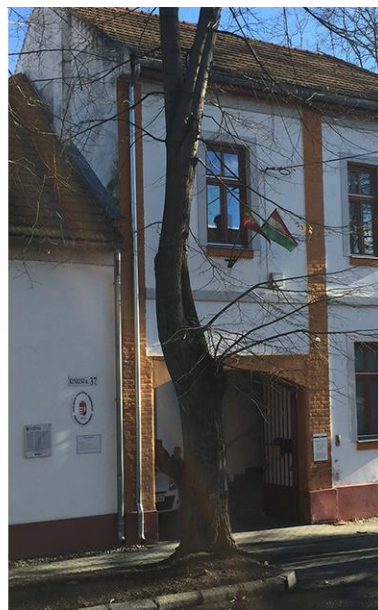
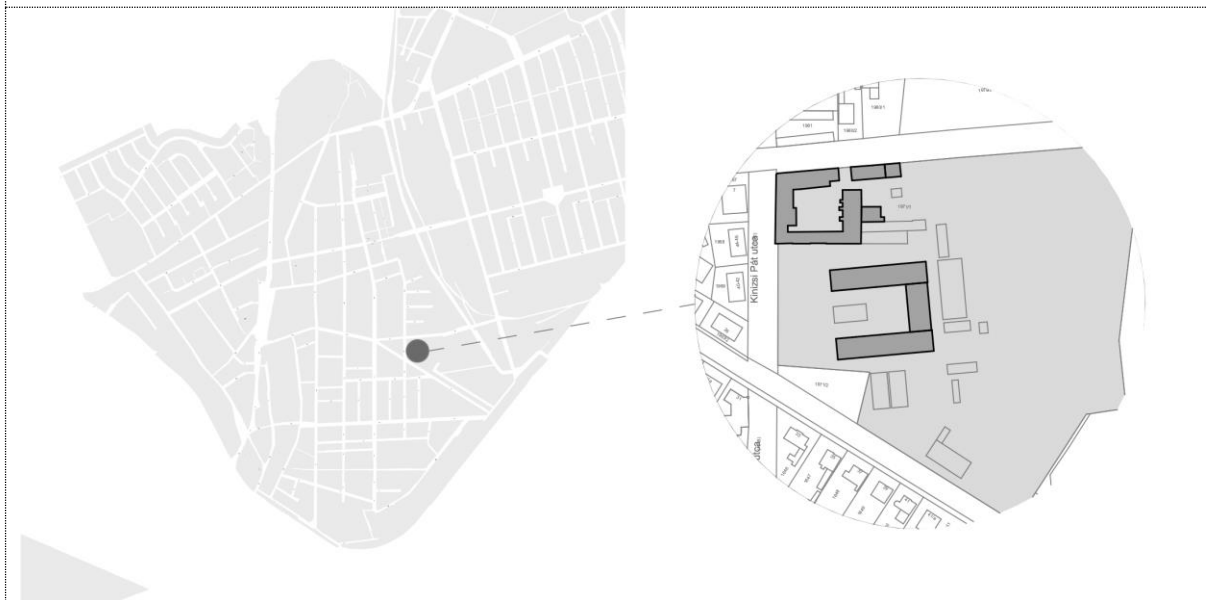
**JAM CSARNOK ÉPÜLETEGYÜTTESE, KINIZSI U. 37.,  
HRSZ: 1971/1**

**leírás:** Az 1912-ben létesített egykori Dőry lekvárgyár épülete Domvóvár városának jelentős történelmi értéke. A belső udvaros jellegű telepítések illetve a homlokzatok megjelenése védelemre javasolt.

**megjegyzés:** Az önkormányzati épület jó állapotú, azonban folyamatos karbantartása elengedhetetlen. A védett épületegyüttes környezetének megújítása szükséges.

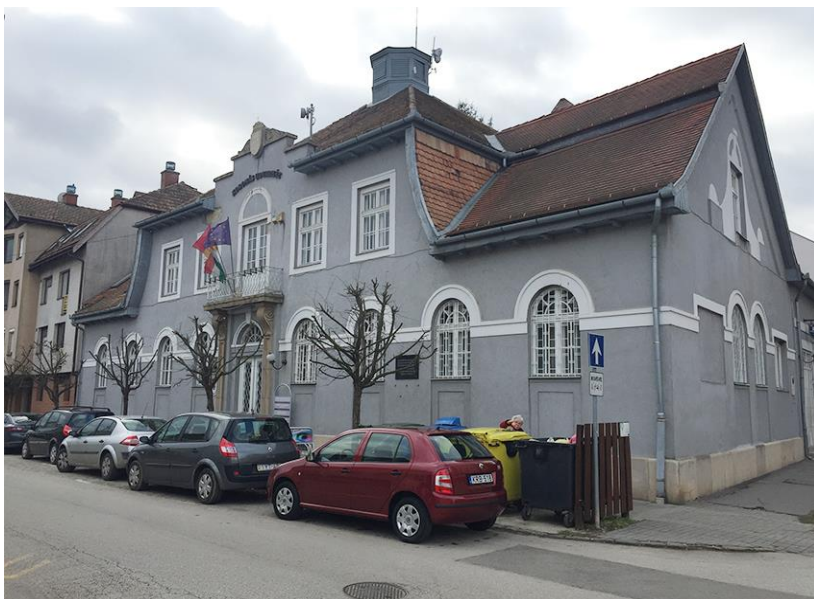
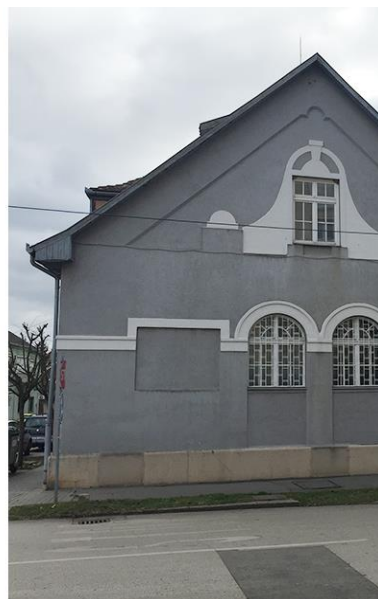
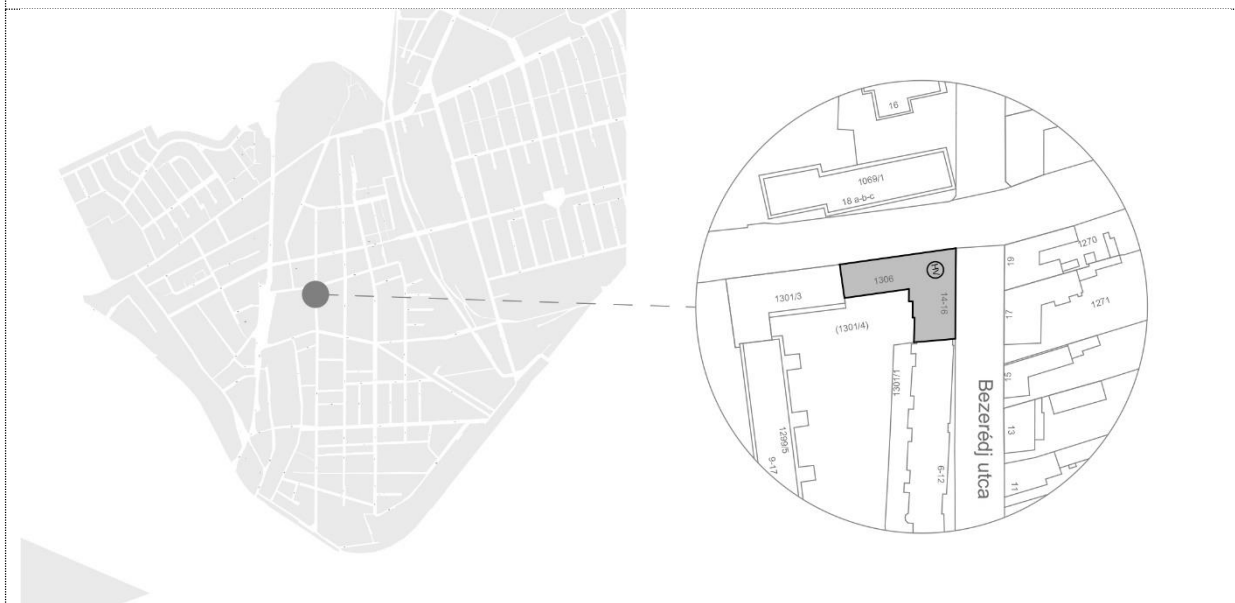
## KORONÁS UDVARHÁZ ÉPÜLETE, HRSZ: 1306

**leírás:** 1929-ben adták át az épületet a járási adóhivatal befogadására. Homlokzatán a koronás magyar címer volt, melyet 1946-ban a köztársaság kikiáltása után eltávolításra került. 1950-től az épület lett a községháza (tanácsház) egészen 1972-ig, az új tanácsház megépüléséig. Jelenleg a Dombóvári Önkormányzati Hivatal épületeként funkcionál.

**megjegyzés:** Az önkormányzati tulajdonú épület jó állapotú, azonban folyamatos karbantartása szükséges.

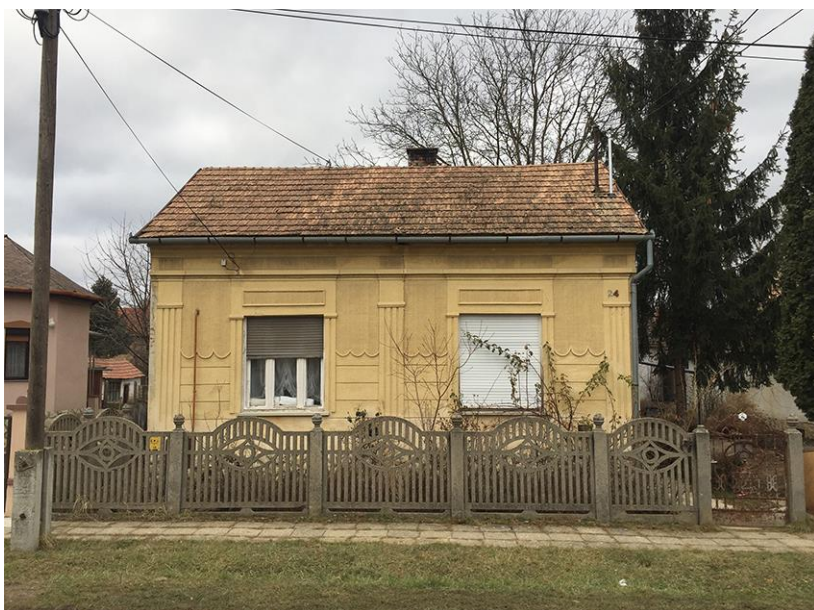
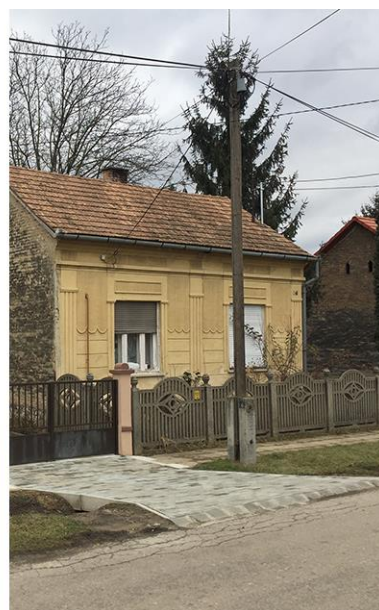
## ..... LAKÓÉPÜLET, III. UTCA 24., HRSZ: 3187/2

**leírás:** Az utcával párhuzamos gerincű, díszített homlokzatú épület, valamint az utcai telekhatáron álló kerítés Újdombóvár településrész hagyományos értékét képviseli, mely a 2019-ben 100 éves alapítású „telep” emlékét őrzi.

**megjegyzés:** A fő- és melléképület és a kerítés felújításra szorul, és több helyen az eredeti elemekhez igazodó szerkezetek pótlandók.
