3. számú melléklet a 37/2018. (XII. 20.) sz. önkormányzati rendelethez  
**„Dombóvár város helyi védett elemeinek értékvizsgálata”**

## 2.2\_ HELYI EGYEDI VÉDELEM ALÁ VONT ÉPÜLETEK VAGY ÉPÍTMÉNYEK („HV”)

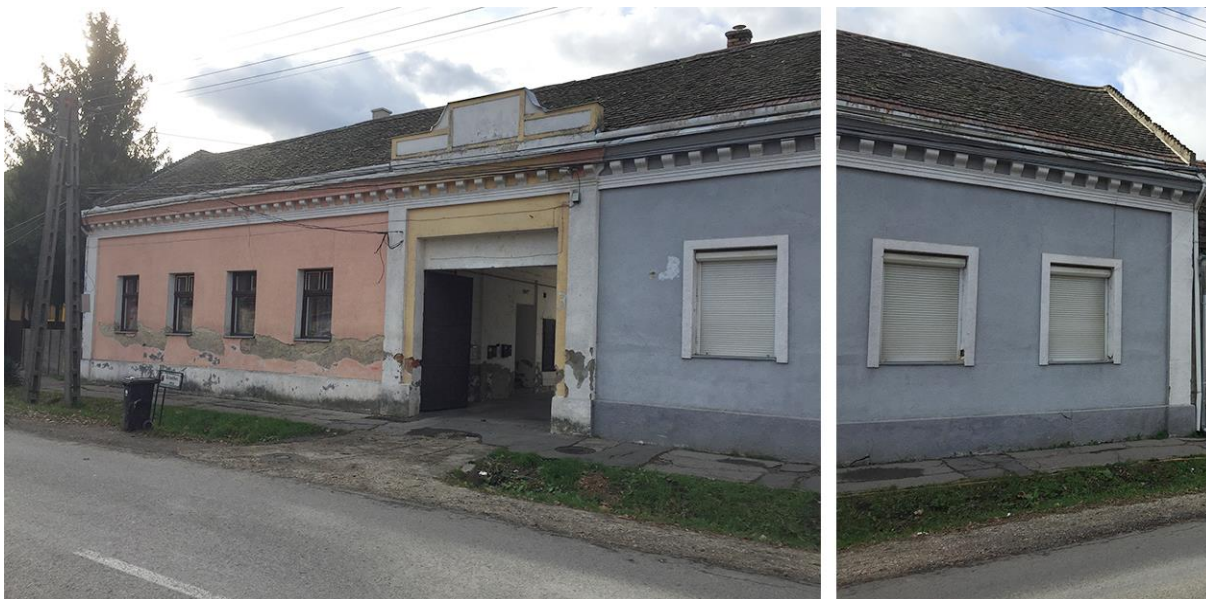
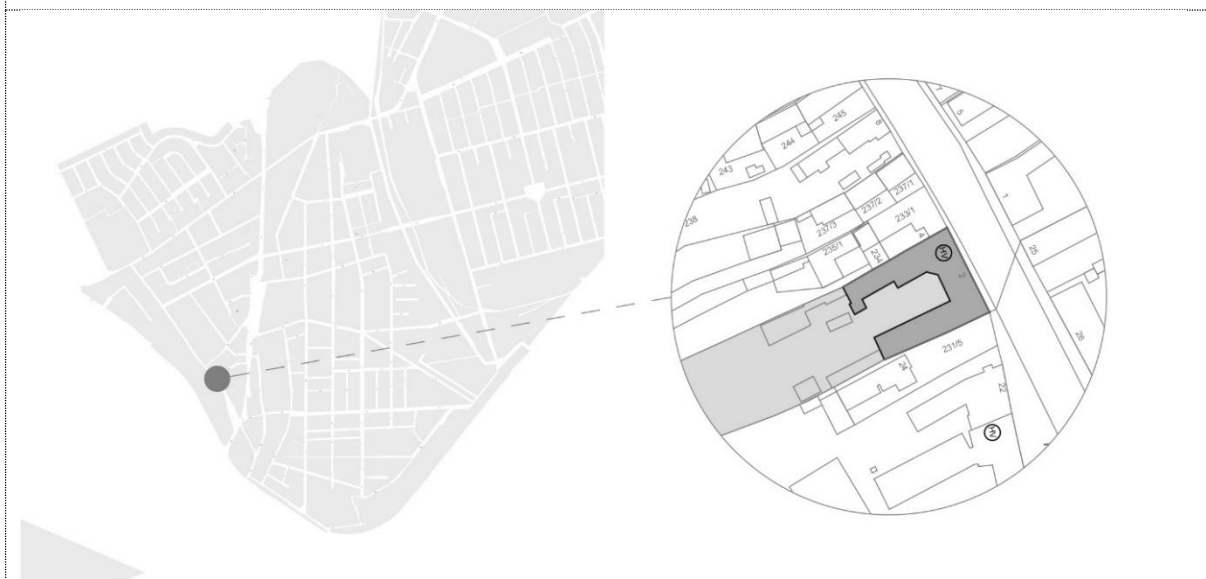
## ..... LAKÓÉPÜLET, ERZSÉBET UTCA 2., HRSZ: 232

**leírás:** 1886 körül épült községház céljára (építőmestere Vittinger Sándor volt) Ódombóvár nagyközség részére. Hamar kinőtte magát, az 1910-es évekre már szűk, egészségtelen és sötét volt. A szárazkaputól délre lévő részben voltak az irodák: főjegyzői, adóügyi, a rendőrök szobája, aztán a pénztárnok irodája, számtiszté, bírósé (polgármesteré) stb. Az északi szárnyban lakott mindig a főjegyző, aki 1908 és 1924 között Illés Gyula volt, akinél több mint egy tanévnél is többet élt az unokaöccse, Illyés Gyula. 1946-ban egyesült a vasutas telep és Ódombóvár, a községháza még kevésbé tudott megfelelni, ezért áthelyezték a mai Városháza épületébe (volt Esterházy-irodaház). Ezt követően 1947-től pár évig a rendőrség foglalta el, majd államosították.

**megjegyzés:** A részben önkormányzati tulajdonban álló épület jelentős felújításra szorul.

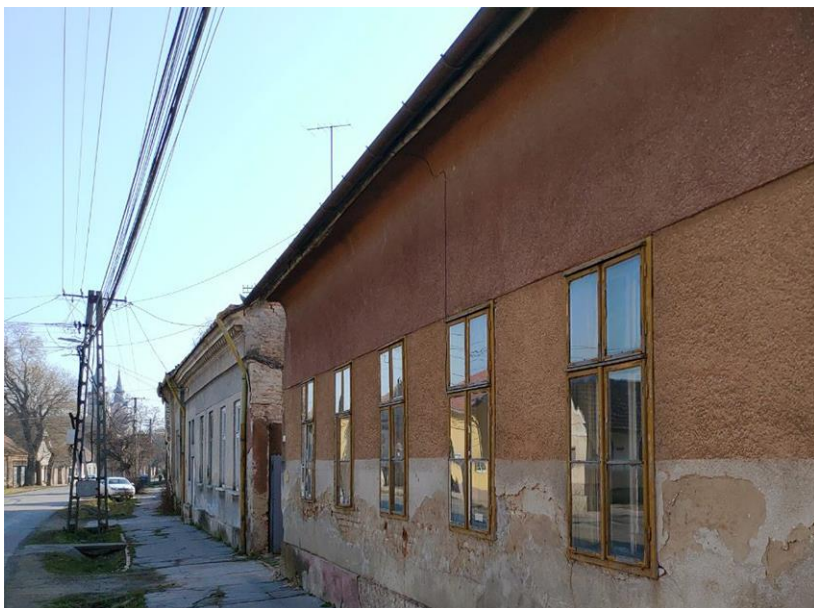
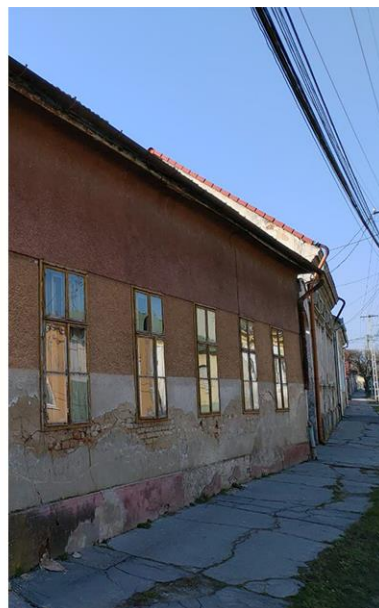
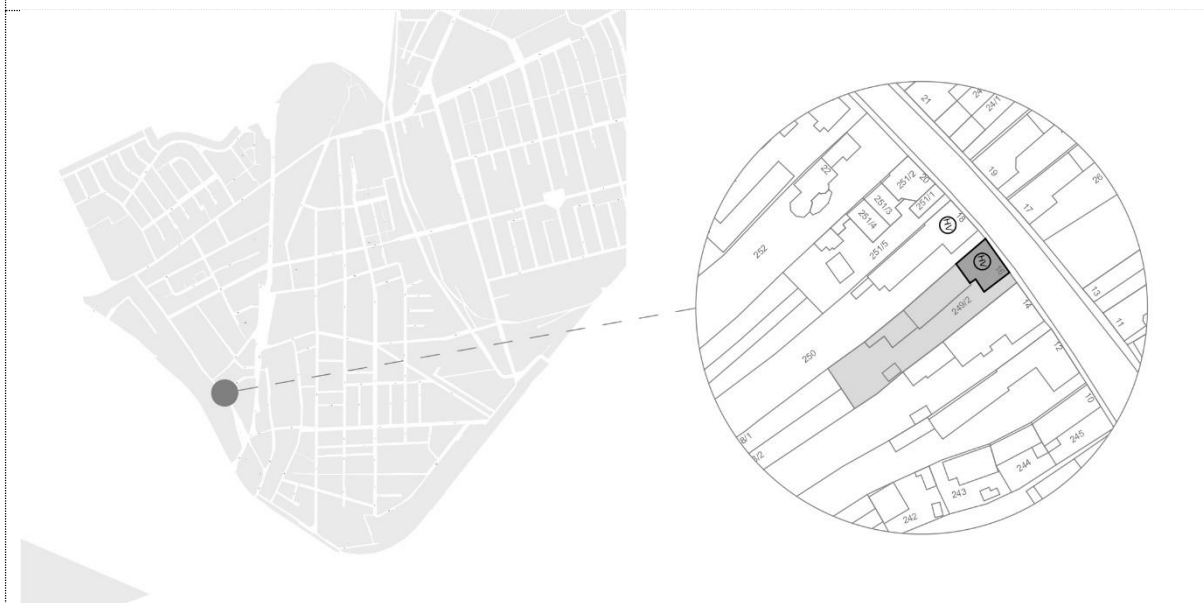
## ..... LAKÓÉPÜLET, ERZSÉBET UTCA 16., HRSZ:249/2

**leírás:** Az Erzsébet utca eredeti karakterét hordozó, utcával párhuzamos gerincű épület, mely a zsidó Bein-házként volt ismert (jónevű kereskedő család, jótékonykodásukról voltak ismertek).

**megjegyzés:** A részben önkormányzati tulajdonban álló épület jelentős felújításra szorul.

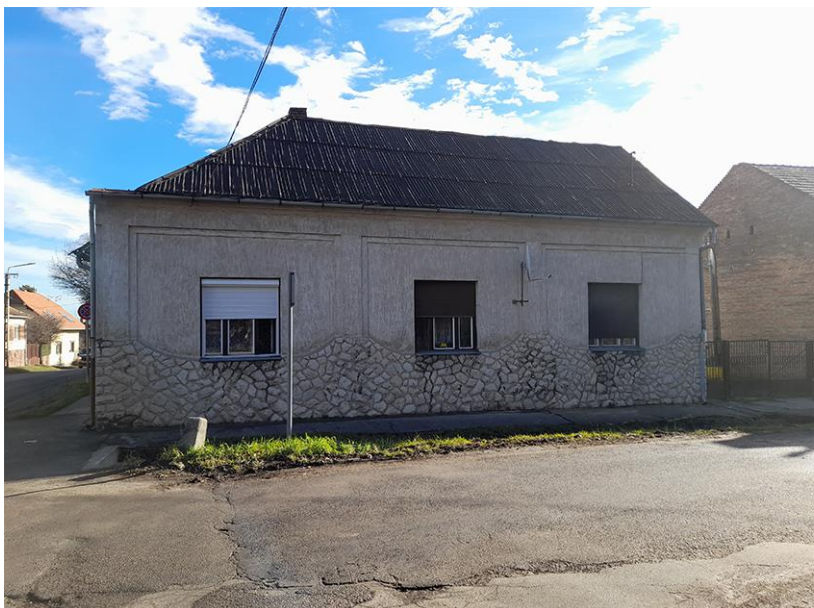
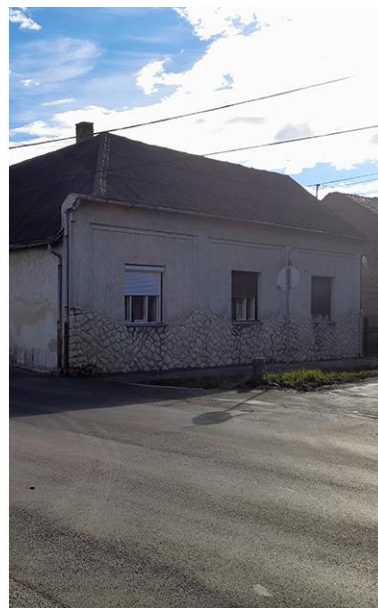
## ..... LAKÓÉPÜLET, KOSSUTH LAJOS U. 27. HRSZ: 129

**leírás:** Az épület tömege, tagolása valamint megjelenése védendő értéket képez.

**megjegyzés:** Önkormányzati tulajdonú épület felújításra szorul és folyamatos karbantartása szükséges.
