3. melléklet a 14/2024. (IX. 30.) önkormányzati rendelethez

**Dombóvár város helyi védett elemeinek értékvizsgálata**

## **2.2 HELYI EGYEDI VÉDELEM ALÁ VONT ÉPÜLETEK VAGY ÉPÍTMÉNYEK („HV”)**

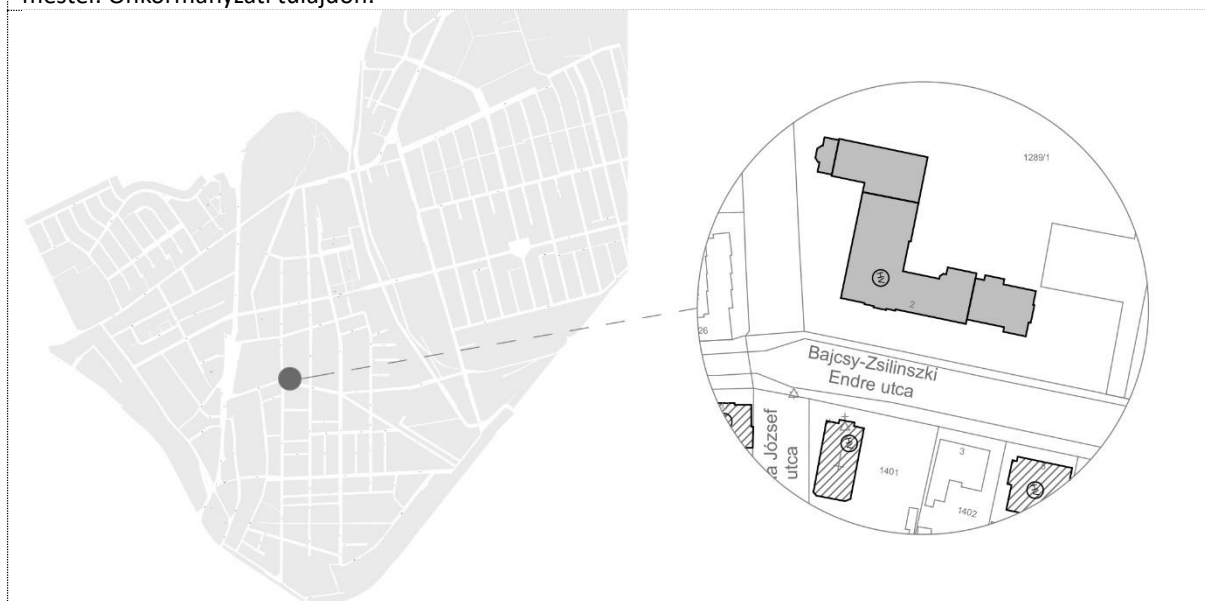
# ..... ILLYÉS GYULA GIMNÁZIUM ÉPÜLETE, HRSZ: 1289/1

**leírás:** A gimnázium egy adott kor építészeti sajátosságait hordozó épületek együttesének egyike. Az épület tömege, a tetőformája, a homlokzati kialakítása, a nyílászárók rendje, formája, díszítése, építészeti értékvédelmet érdemel.

**megjegyzés:** A gimnázium épülete szinte az eredeti állapotban megmaradt. A földszinti igazgatói lakást átalakították könyvtárrá és irattárrá, ami néhány belső fal elbontásával járt. A volt kápolnában és tornateremben a külső bejárati ajtókat befalazták. A kémia szertár kialakítása a könyvtári épület tetőterében került megvalósításra, 1999-ben, aminek következtében a homlokzaton megjelent két tetőablak. 1929-ben építtette Dombóvár község, Alpár Ignác és Hübner Tibor tervei alapján. Kivitelező Farkas István kőműves mester. Önkormányzati tulajdon.

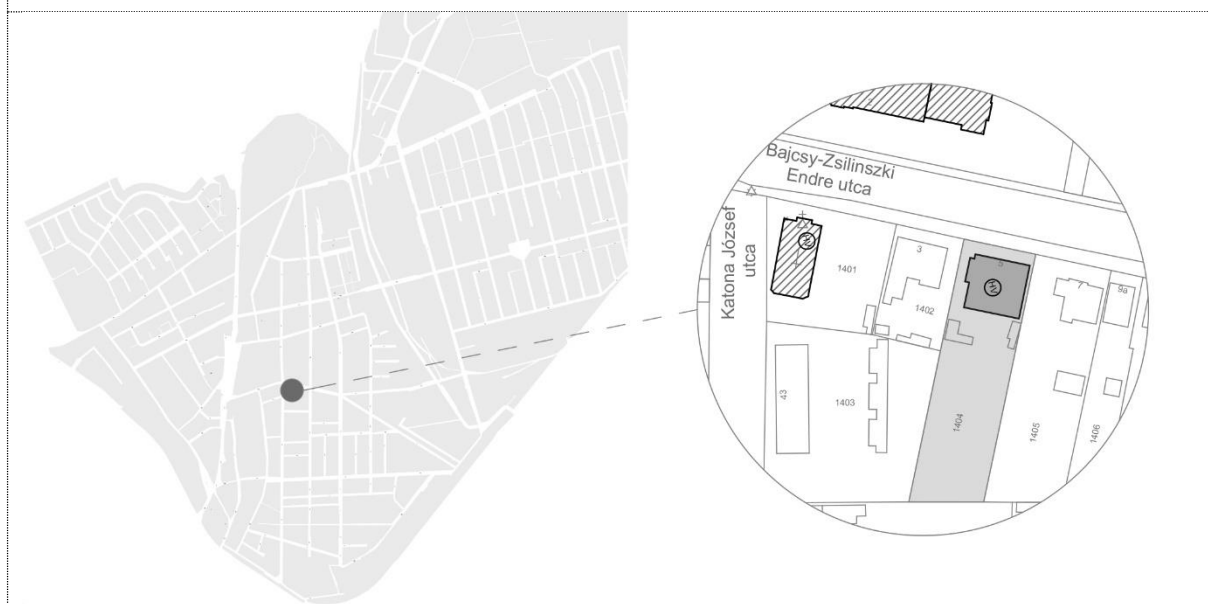
## MÁRIALAK, BAJCSY-ZSILINSZKY UTCA 5., HRSZ: 1404/A

**leírás:** Ez egy múlt században épült kétszintes polgári villa, amelyben a földszinten Kertész Jenő ügyvéd irodája volt, az első emeleten Juhász tiszteletes és a Péczely család lakott. Az épület utcai homlokzati jellegét, úgy mint a nyílászárók körüli díszeket, a középső részen a tető fölé emelkedő, gazdagon díszített oromfalat tartjuk értékesnek.

**megjegyzés:** 1959-ben megtörtént a lakóház felújítása, a nyílászárók cseréje és kisebb belső átalakítások. 2002-ben az épület földszinti üzlethelyiségeit orvosi rendelővé alakították át, ami a belső válaszfalak építésével és az alagsor feletti földem megerősítésével járt együtt.

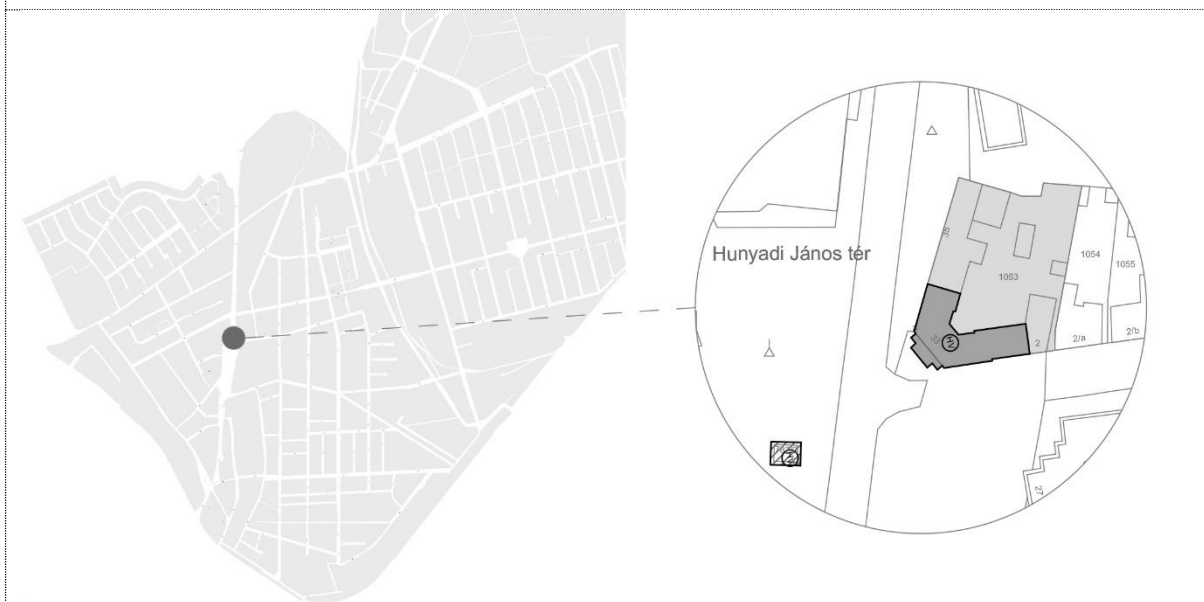
## BÍRÓSÁG ÉPÜLETE, HRSZ: 1053

**leírás:** A klasszicista stílusú épület, amelyet Dvorzsák Rezső az Esterházy család főépítészé és Balogh Lóránt építésztanár terveztek, a legfontosabb belvárosi részen, az utcasarkon helyezkedik el. Monumentális, uralkodó lón portikusz és torony az attika fölött kijelöli a bejáratot. Ezen kívül az épület tömege, a két szigorú díszítés nélküli épületszárny szintén építészeti értéket képvisel. 1928-ban az épületet az Államkincstárnak adták át.

**megjegyzés:** Az épület mindkét szárnyán a könyöklőpárkány már nem látható. A portál fölött a két szélén díszvázák és az utcai homlokzatokon pilaszterek, az ablak feletti díszek szintén nem maradtak meg a mai napig. 1914-ben építtette Dombóvár Község. A Magyar Állam tulajdona.

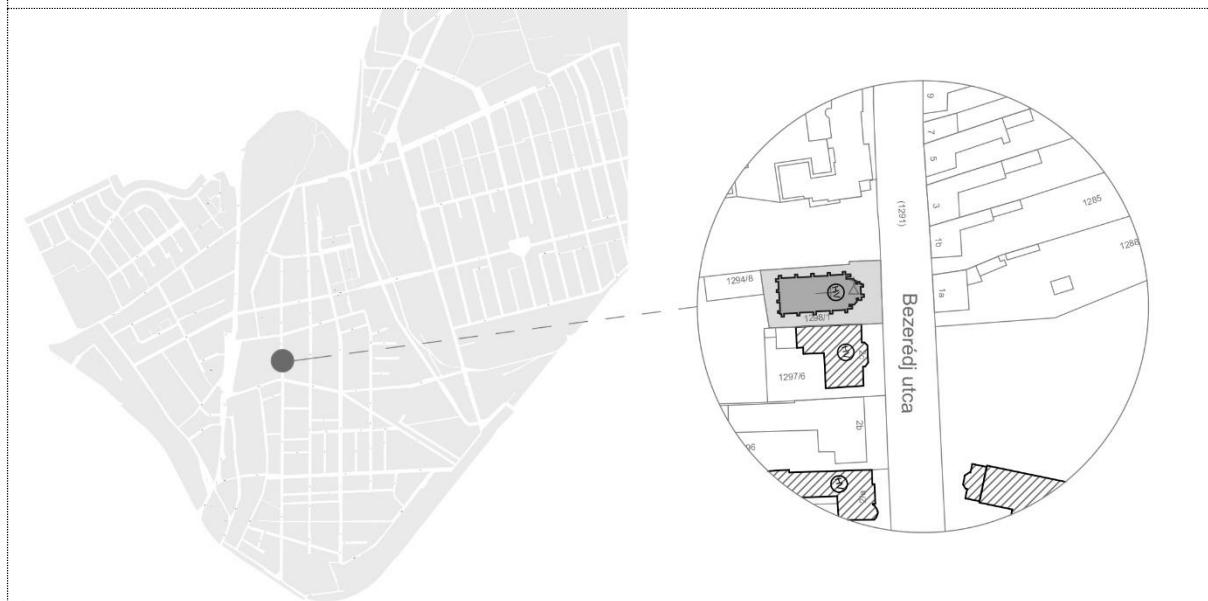
## EVANGÉLIKUS TEMPLOM, BEZERÉDJ UTCA, HRSZ: 1298/1

**leírás:** Az evangélikus templom a XX. század elején, gótikus stílusban épült. Az épület szerkezete, a tömeg, többek között a torony, a díszerkélyek, a homlokzati díszek, párkányok, a nyílászárók-mind a stílus jellemzői, és építészeti értéket képviselnek, ezért a védetség az egész épületre kiterjed.

**megjegyzés:** Az évek során jelentős átalakítások nem voltak. 2005-ben megtörtént a templom rekonstrukciója, amely magában foglalta a karzat fa födémének megerősítését, a tetőfedés javítását, a templom homlokzatainak felújítását, a díszerkélyek vízelvezetésének elkészítését. 1929-1930 közt épült, az építő Baumgart János építőmester. Tulajdonosa az Evangélikus Egyház.

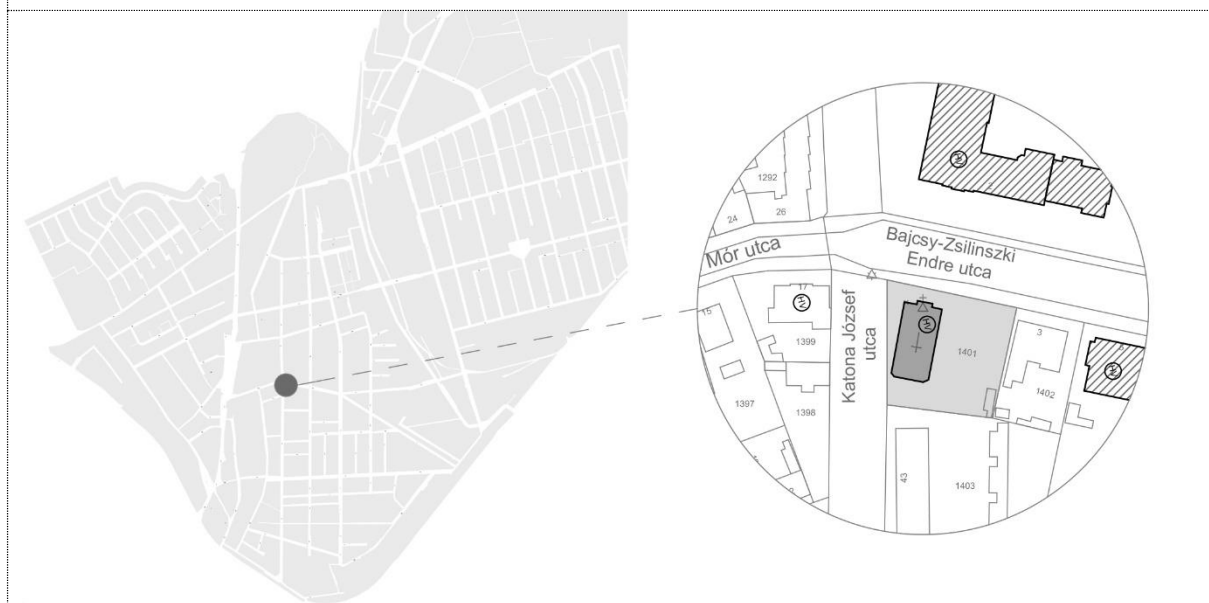
# REFORMÁTUS TEMPLOM, BAJCSY-ZSILINSZKY UTCA, HRSZ: 1401

**leírás:** A református templom a XX. század elején épült négy utca találkozásánál. Az épület tömeg, a tetőforma, a szigorú homlokzati kialakítások, a nyílászárók rendje, formája, építészeti értékvédelmet érdemelnek.

**megjegyzés:** Jelentősebb átalakítások nem voltak. 2004-ben a református templom alagsor burkolata, a mellékhelyiség falazása és vakolása, valamint a villanszerelés teljes felújítása elkészült. Újabb felújítás a 2020-as évek elején történt. Az építés ideje 1929, a református egyház által.

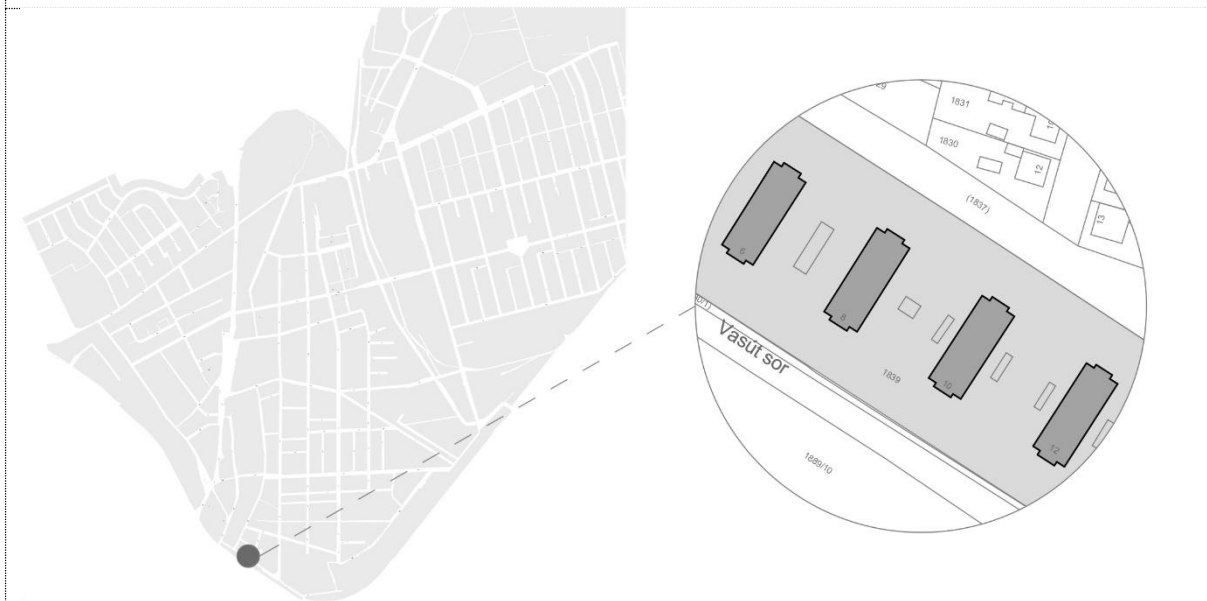
## ..... LAKÓHÁZAK, Vasút sor, HRSZ: 1839

**leírás:** A vasúthoz tartozó társasházi épületegyüttes négy egyforma épülettel. Egymással párhuzamosan helyezkednek el.

**megjegyzés:** Az épületek jó állapotban vannak. Ennek fenntartása érdekében a folyamatos karbantartás szükséges és elvárt.

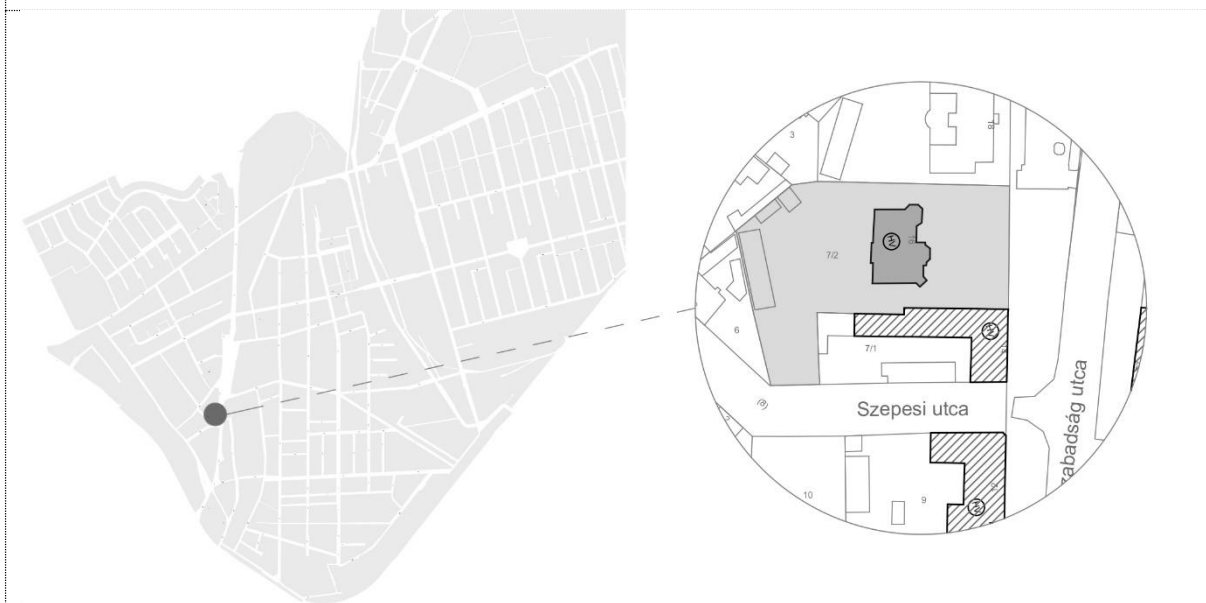
## VOLT FŐSZOLGABÍRÓI LAKÓÉPÜLET, HRSZ: 7/2

**leírás:** A villa főszolgabírói lakás volt, amelyet Spitzer Sándor építési vállalkozó és téglagyár tulajdonos építtetett. Az épület tömege, arányai és homlokzata plasztikus megoldásai olyan építészeti örökséget képviselnek, amelynek megőrzése rendkívül fontos.

**megjegyzés:** Az épületen csak belső átalakításokat hajtottak végre. 2000-ig iskolaként üzemelt. A kupolával fedett bejárati épületrész valószínű, hogy terasz volt, és csak később lett beüvegezve. Az épület jelenleg a Helytörténeti Gyűjtemény kiállítására szolgál.

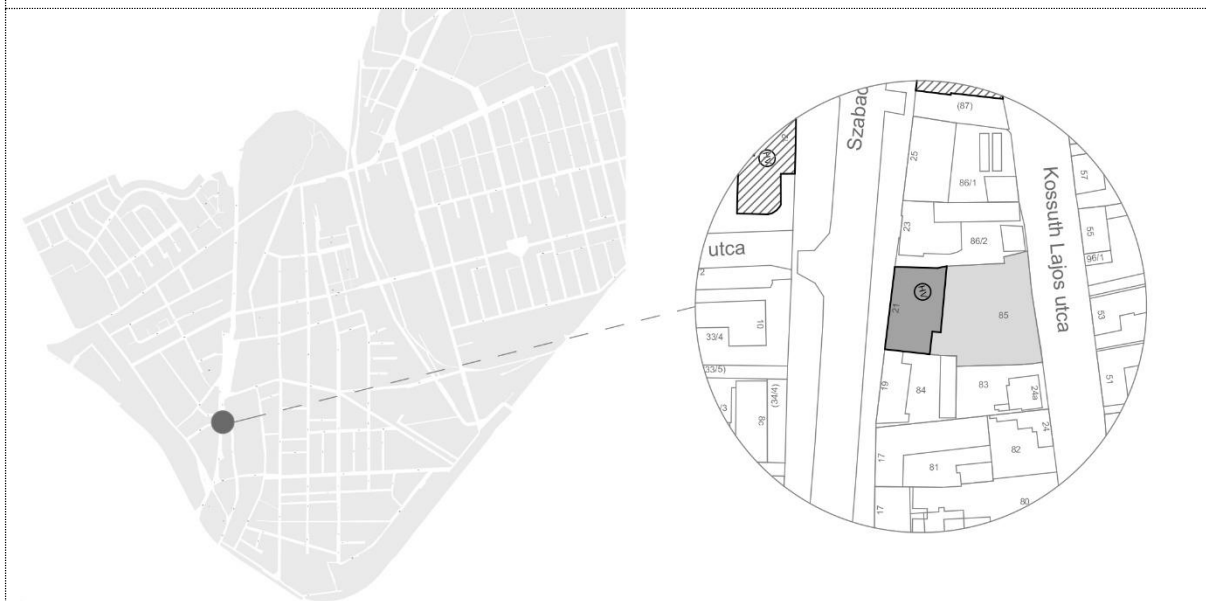
## VOLT BANKI ÉPÜLET, IVANICH ÜZLETHÁZ, SZABADSÁG UTCA 21., HRSZ: 85/A

**leírás:** Az épület zsidó kereskedelmi kaszinónak épült, de időközben a társaság csődbe ment, és a ház a takarékpénztárhoz került. Az utcai homlokzat jelentős építészeti értéket képvisel a rusztikus pilaszterekkel, az erőteljes párkányokkal, az ablakok körüli plasztikus díszítésekkel.

**megjegyzés:** Az évek alatt az épületben csak belső átalakításokat végeztek. 1988-ban lépcső kialakításához a meglévő pincefödém részletes elbontásra került, a szélső főfalon a terasz felé a meglévő nyílászárókat átrendezték. Az udvari homlokzaton minden nyílászáró cserére került, az utcai viszont csak javításra. Az utcai homlokzat eredeti állapotban megmaradt.

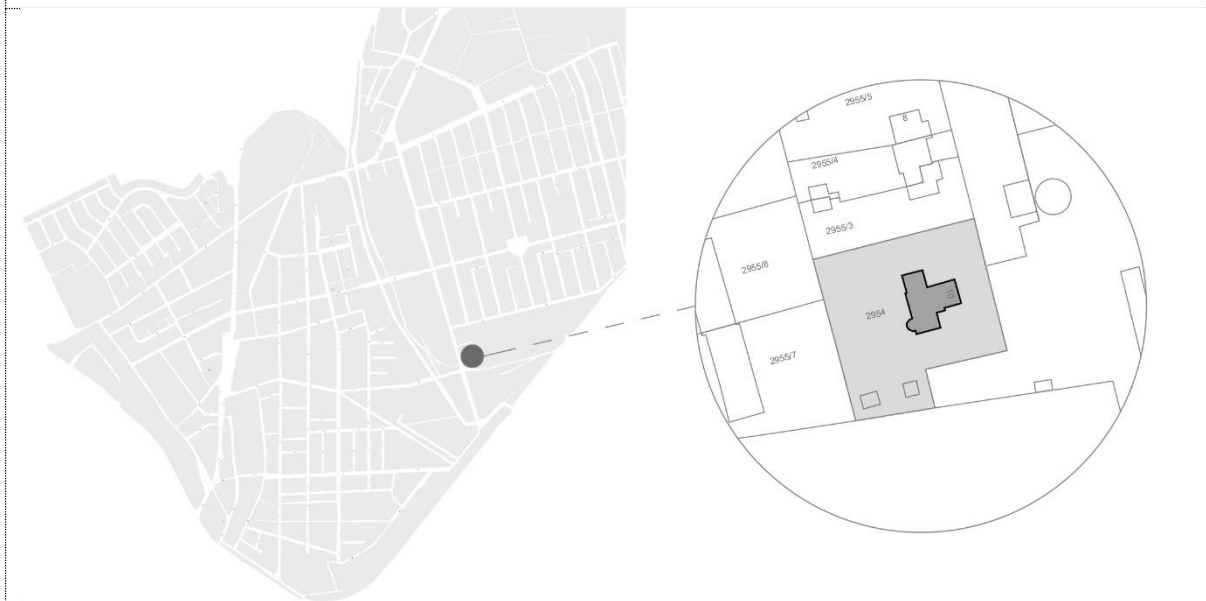
## LAKÓHÁZ, BÉKE UTCA 10., HRSZ: 2954

**leírás:** A lakóépület a védettséget a hátsó épületszárny miatt kapta. Kétszintes tömegével kapcsolódik az utcával párhuzamos épületrészhez.

**megjegyzés:** Az épület tömegének megőrzése szükséges a továbbiakban is. A homlokzat arányának megőrzése és állapotának javítás és megtartása elengedhetetlen.

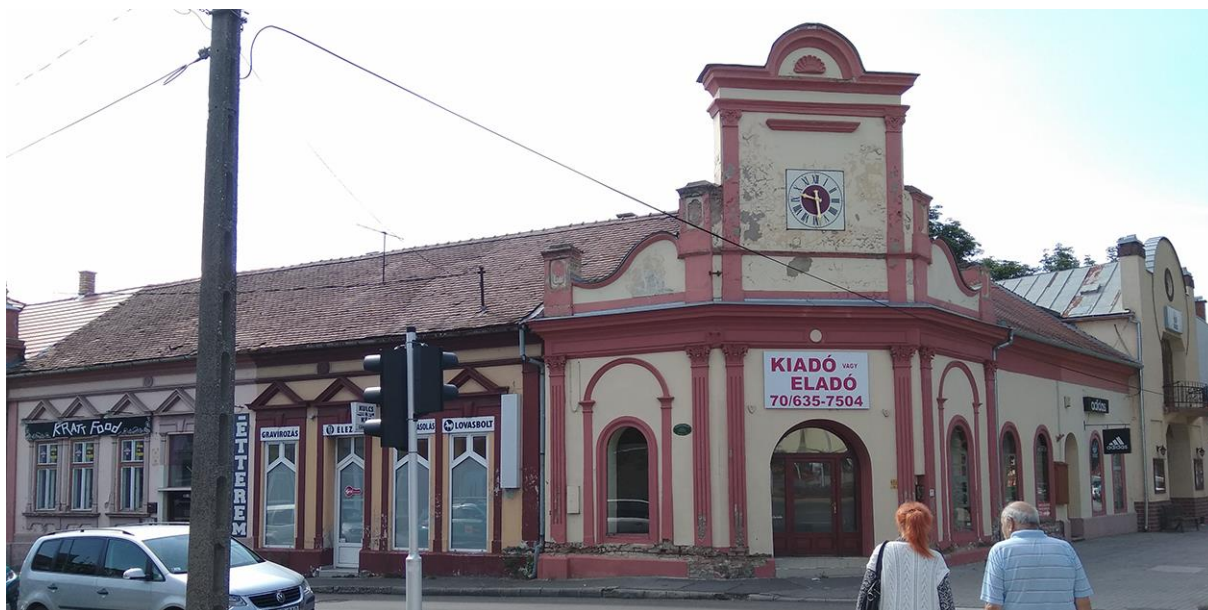
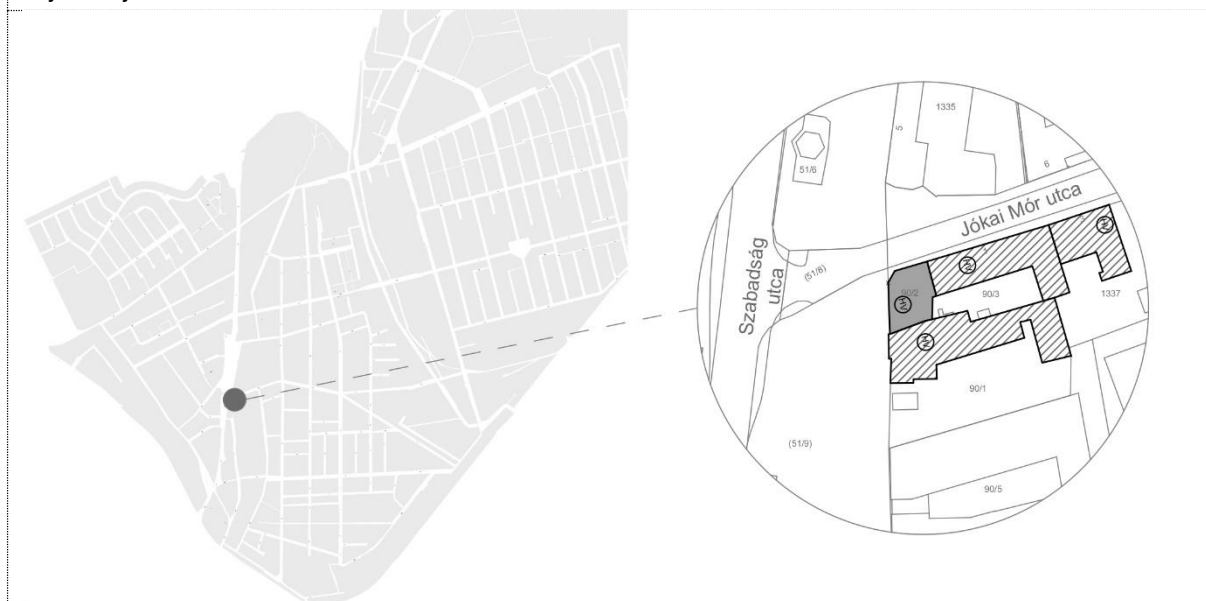
## SAROKHÁZ, HUNYADI TÉR 3., HRSZ: 90/2

**megjegyzés:** A könyvesbolt bejáratú ajtaját lecserélték, emiatt a bejárat körüli párkány és pilaszterek eltűntek. A párkányokkal és pilaszterekkel körülvett ablak, amely a bejárat feletti attika részén helyezkedett el, már szintén nem látható. 1996-ban a Jókai utcai épületszárnyon az ablakokat kicserélték nagy vitrin ablakokra, és bejáratú ajtóra.

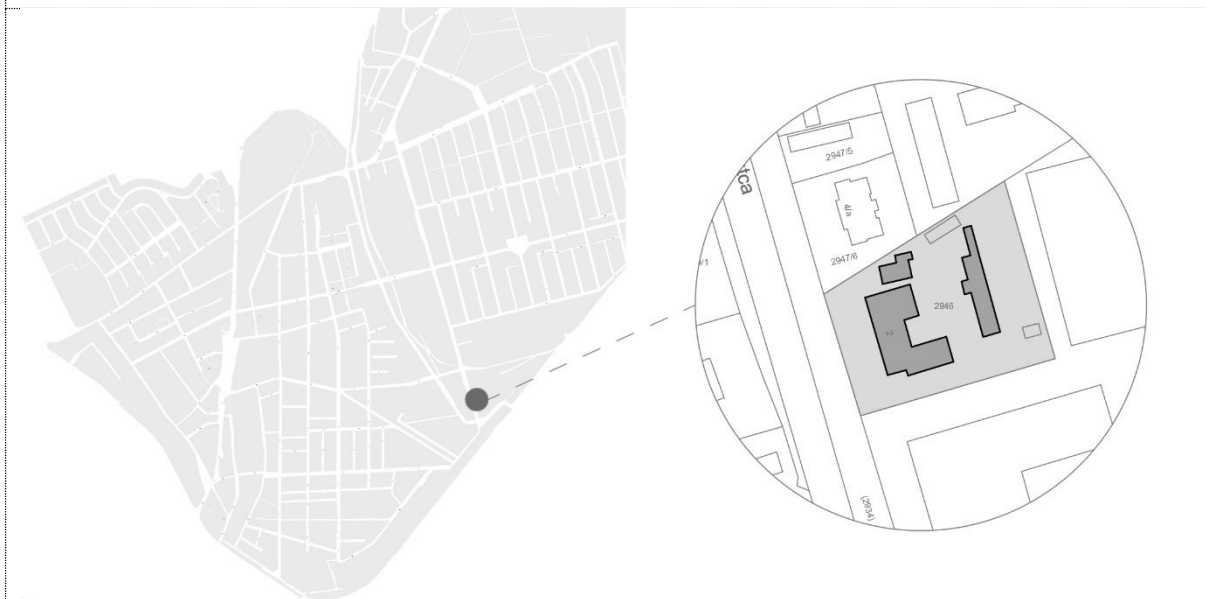
**megjegyzés:** Az épület felújításra szorul. Homlokzatának több pontján leázások találhatók. Ezek javítása és a későbbiekben a folyamatos karbantartás szükséges ahhoz, hogy az épület értékét megőrizzék.

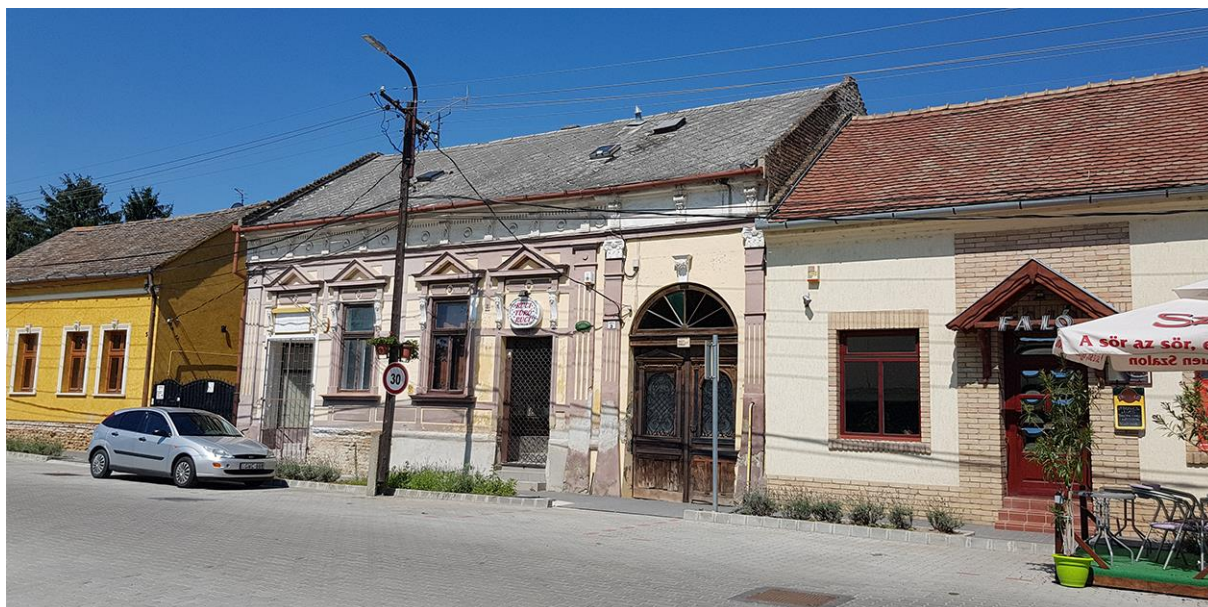
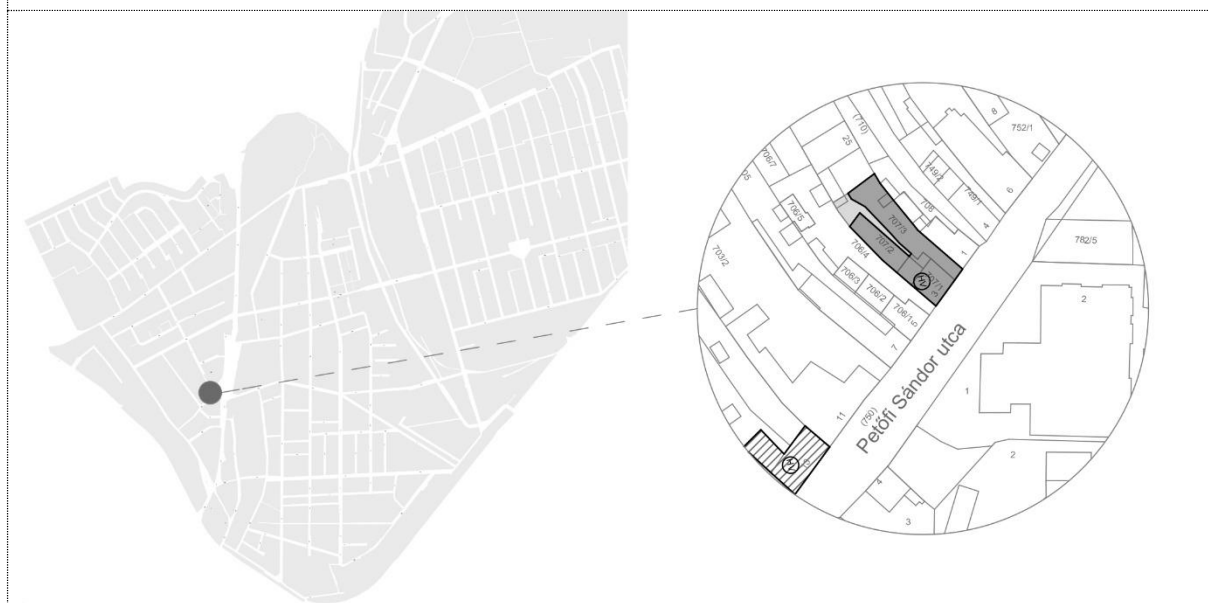
## LAKÓÉPÜLET, PETŐFI UTCA 3., HRSZ: 707/1, 707/2, 707/3

**megjegyzés:** 1991-ben az utcai szobából üzletet alakítottak ki, melyet az utcai ablaknyílás parapetjének lebontásával és beton tömblépcső építéssel oldották meg. 1992-ben a homlokzat másik részén szimmetrikusan még egy bejáratot alakítottak ki.

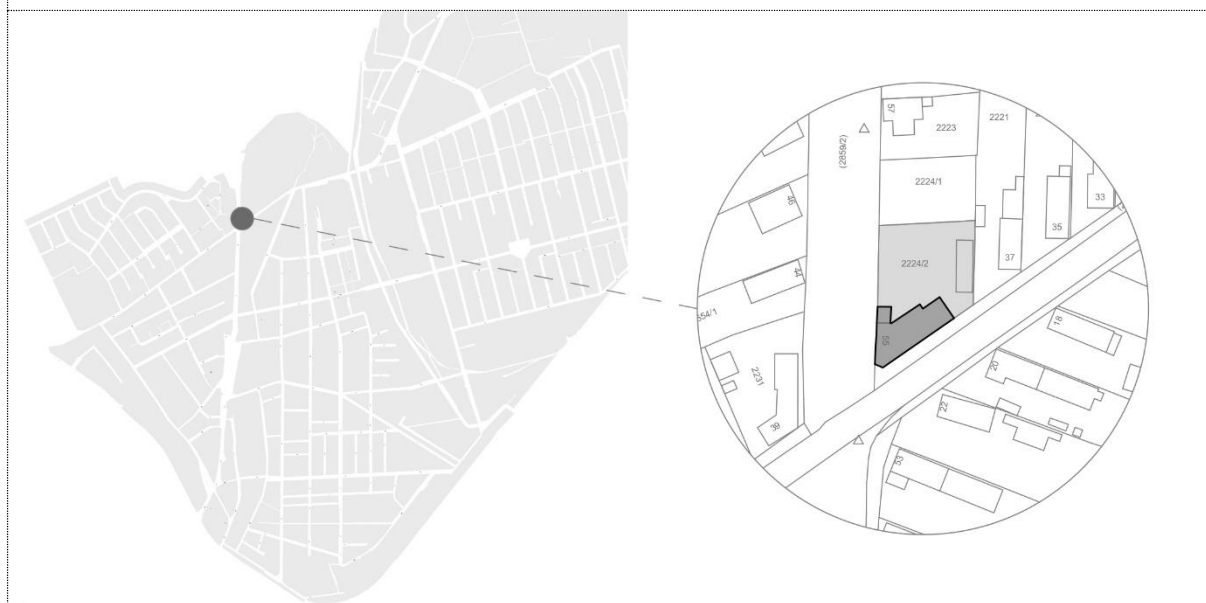
**megjegyzés:** Az épület jó állapotú, néhány helyen a homlokzati festék lepergett. Állagának megőrzése és javítása érdekében a folyamatos karbantartás szükséges.

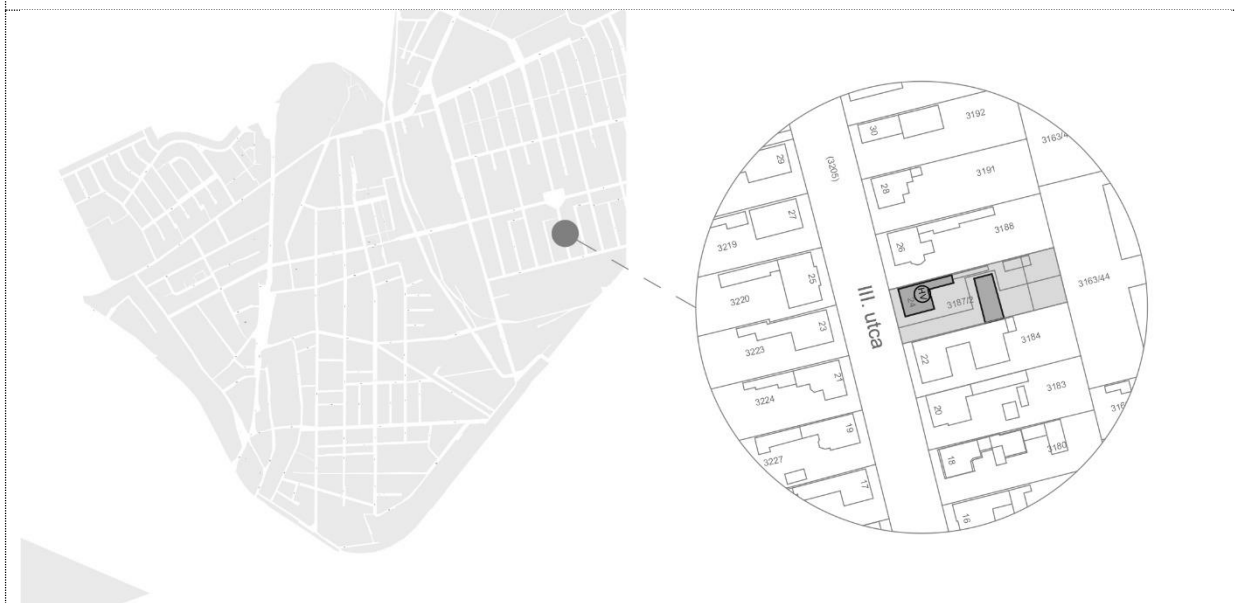
## ..... LAKÓÉPÜLET, III. UTCA 24/A, 24/B, HRSZ: 3187/2

**megjegyzés:** A fő- és melléképület és a kerítés felújításra szorul, és több helyen az eredeti elemekhez igazodó szerkezetek pótlandók.

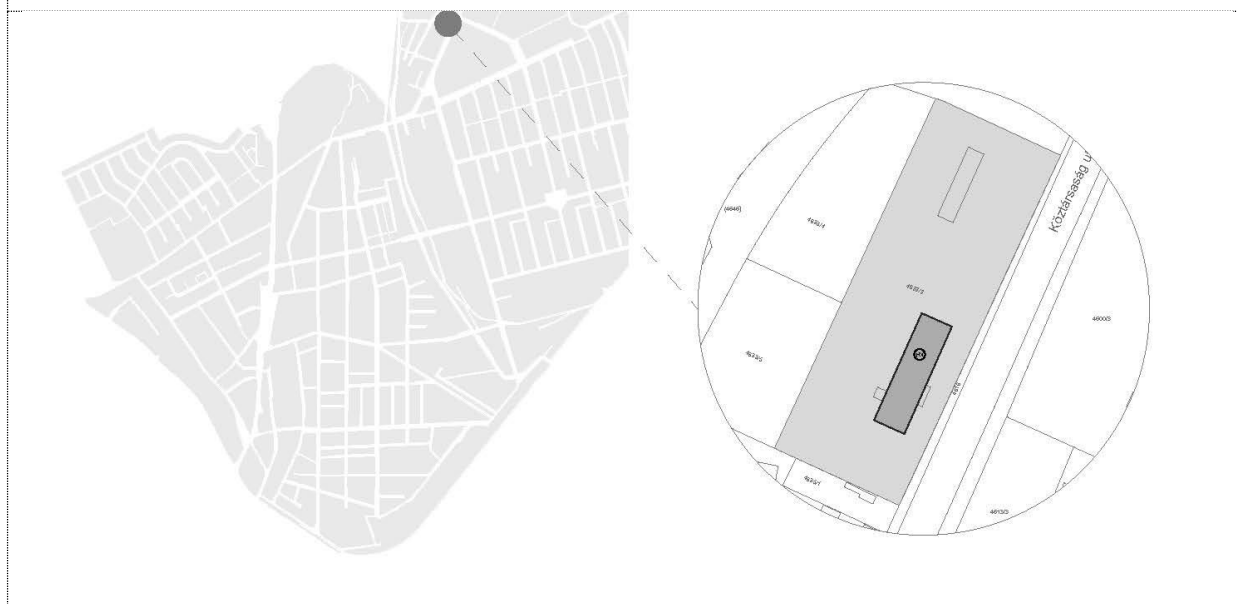
**megjegyzés:** Az állami tulajdonú épület felújításra szorul azonban karakteres homlokzatburkolatának megtartása szükséges.
