### Helyi védettségű épületek értékelőlapjai

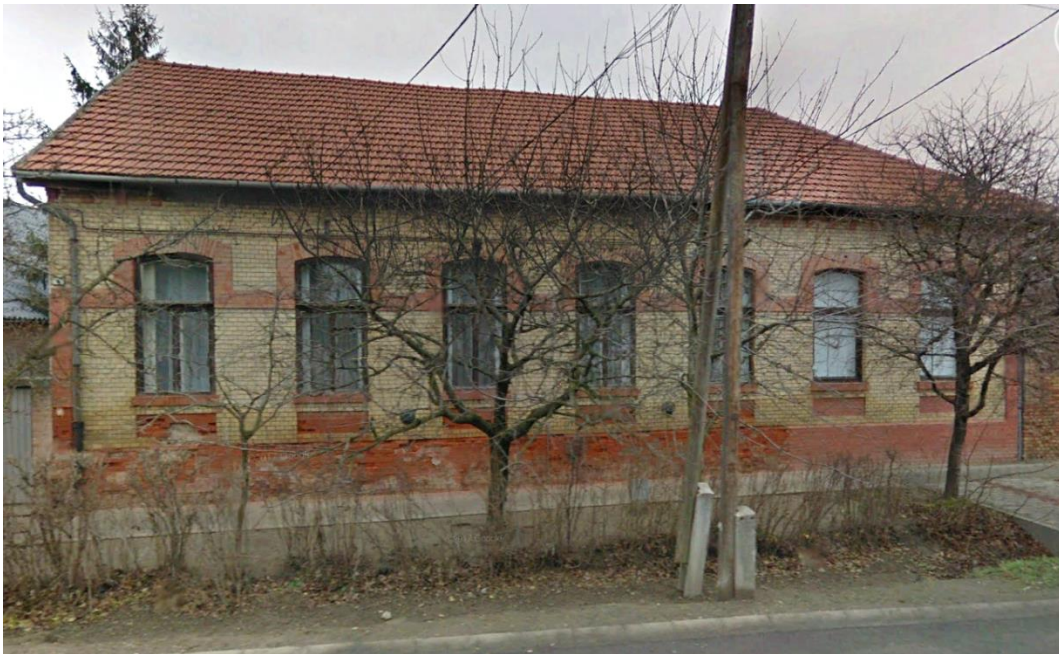
5. **Kossuth utca 4.** hrsz.: 194 Eredetileg Volenik János építette lánya és veje számára. Egykori orvoslakás (Toktr). Épült a 20. század első harmadában. Jelenleg lakóház.

Indoklás: Tekintélyes méretű, 7 ablakos vörös és sárga téglahomlokzatú épület, eredeti nyílászárókkal. A színmintázat rokonságot mutat a vele szemben álló Kossuth utca 3. alatti épületével. A példás felújítás során tetőfedését lecserélték, az anyaghasználat és színalkalmazás kedvező. Két új ablak került a jobb oldali nyílásokba, melyek kismértékben, de eltérnek az eredetitől

Javaslat: A jó állapot fenntartása szükséges. A két újabb ablak lehetőség szerint a régiekkel megegyezőre cserélendő.

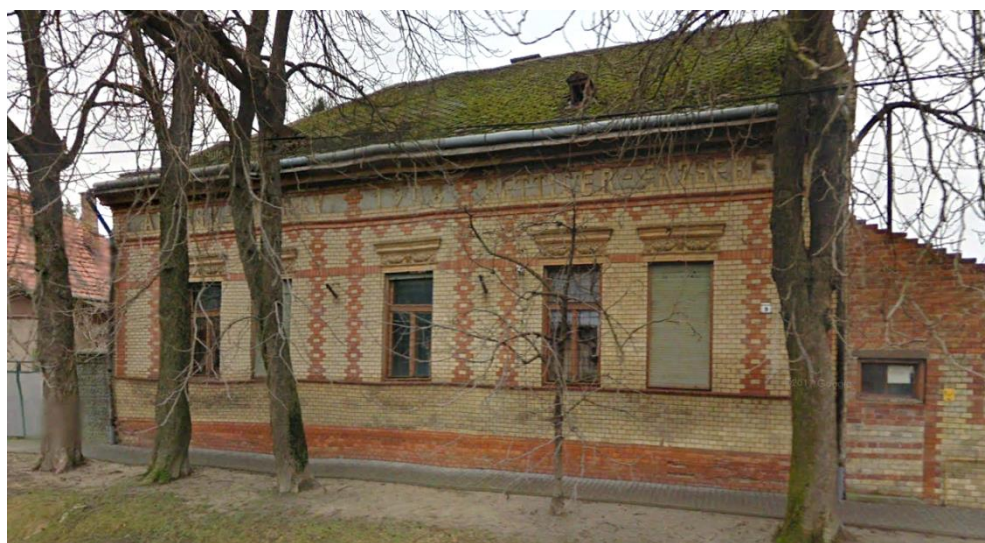
7. **Kossuth utca 9. hrsz.:** 132 Módosgazda-ház, később kultúrterem, jelenleg iroda, épült 1908.

Indoklás: A téглаépület sárga és vörös pillértéglából kirakott, vakolatdísszel is ellátott homlokzatán megformálták a tulajdonosok nevét és egybekelésük évszámát: Arras-Görgy 1908 Rettiger-Erzsébet. Az eredeti nyílászárók 2+1+2 szimmetrikus elrendezésűek, faredőny van beépítve. A belső nyílászárók is eredetiek. A kerítést átépítették, toldalékpület került a ház Ny-i oldalához.

Javaslat: Az épület állagjavító felújítása szükséges. A felvizesedést kezelni érdemes, a tető állapotát, állékonyságát meg kell vizsgálni. A toldalékpületbe beépült téglák felhasználásával a házhoz illő kerítés létesíthető. Az udvaron álló egykori olajütő műhely is a védelem tárgyának tekintendő, vizsgálni kell eredeti állapotát.

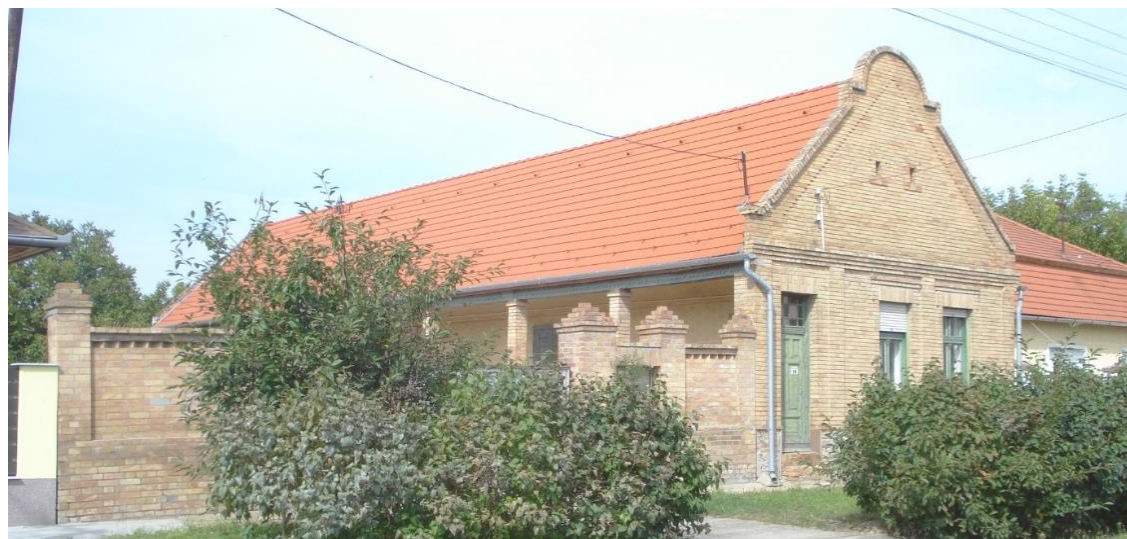
**9. Kossuth utca 18.** hrsz.: 185 Gazdaház, épült kb. a 19-20. század fordulón.

Indoklás: Téglahomlokzatos, teljes utcavonalán téglakerítéses, szépen megtartott, jó állapotú épület. Tornácát téglapillérek támasztják alá. Ablakai, színes üvegbetétes tornácajtaja is eredeti. Oromfal-kialakítása mintaértékű. A tetőfedést újra cserélték, az anyaghasználat nem zavaró.

Javaslat: A nagykaput jó volna fa anyagúra cserélni az eredeti megoldásnak megfelelően, vagy faburkolattal fedni. A lábazat visszaállítandó.

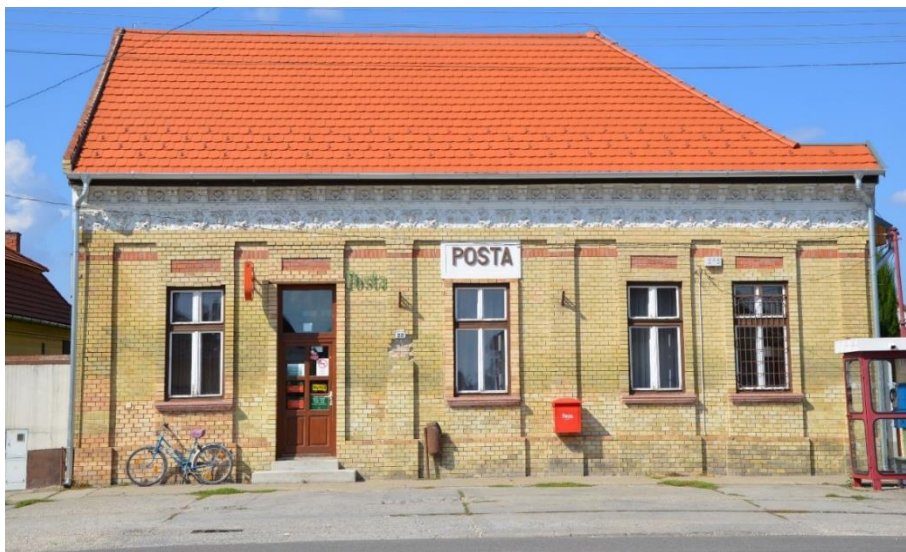
**10. Kossuth utca 22.** hrsz.:182 Postaépület, XX. század első harmada. Schneider Mihály építtette, Arrasz János vette meg tőle.

Indoklás: A téglaburkolatos, vakolatdíszekkel gazdagon ellátott főpárkánnyal lezárt homlokzat a Kossuth utca jellegzetes településképi eleme. A volt nagygazdaház homlokzati képlete eredetileg 2+1+2 volt, szimmetrikusan elhelyezett nyílásokkal, téglaburkolat csak a lábazatot fedte (ld. régi képen). A későbbi átalakítás során lefelé megnövelték az ablakok magasságát és az egyik ablak helyett bejáratot nyitottak. A főpárkány kivételével téglaburkolatot húztak az utcai homlokzatra.

Javaslat: A felvizesedés mielőbbi kezelése szükséges a talajpára útjának elzárásával. A hiányzó vagy tönkrement burkolótéglákat jó volna pótolni, cserélni. A „POSTA” feliratot hordozó táblát, szemetessedényt és a postaládát lehetőség szerint el kellene távolítani a homlokzatról. A postaláda a járdaszélen állványra helyezhető át.

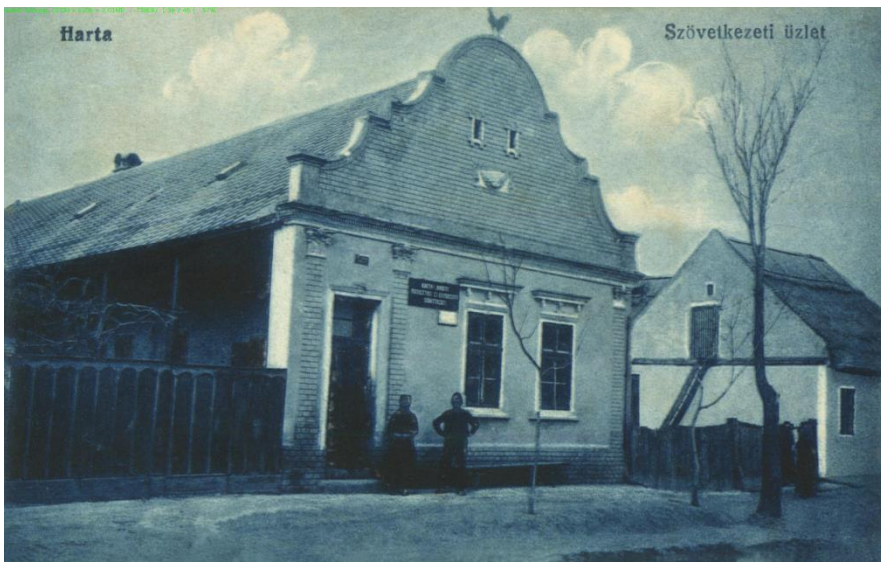
**12. Kossuth utca 32.** hrsz.: 176 Lakóház, volt szövetkezeti üzlet, épült kb. a 19-20. század fordulón.

Indoklás: Szimmetrikus nyeregtetős, tornácos, téglahomlokzatú ház eredeti ablakokkal. Az osztópárkány alatti részre száraztechnológiával fedőburkolat került, a tornácajtót befalzták. Az új burkolat elfedi, vagy megszüntette a bejáratot hangsúlyozó téglapilaszter-párt és oszlopfő-díszítést. Az oromzatot egyszerűsítették a felújítás során, felső félköríves műköidom lezárása megmaradt, rajta szélkakassal. Az oromfalon kialakított tükörben copf jellegű formákkal kialakított domborműves műköbetét. Finoman megmunkáltak a bádigos elemek. Nincs ereszcatorna. A fedés rombusz alakban rakott kiselemes, valószínűleg helyben készült vékony betoncserep.

Javaslat: A pótlólagos burkolást el kellene távolítani és eredeti állapot feltárásával a homlokzatot érdemes visszaállítani, beleértve a tornácajtót is. Jó volna, ha az üzlet-funkciót visszanyerné az épület első traktusa. A kerítés javításra szorul.

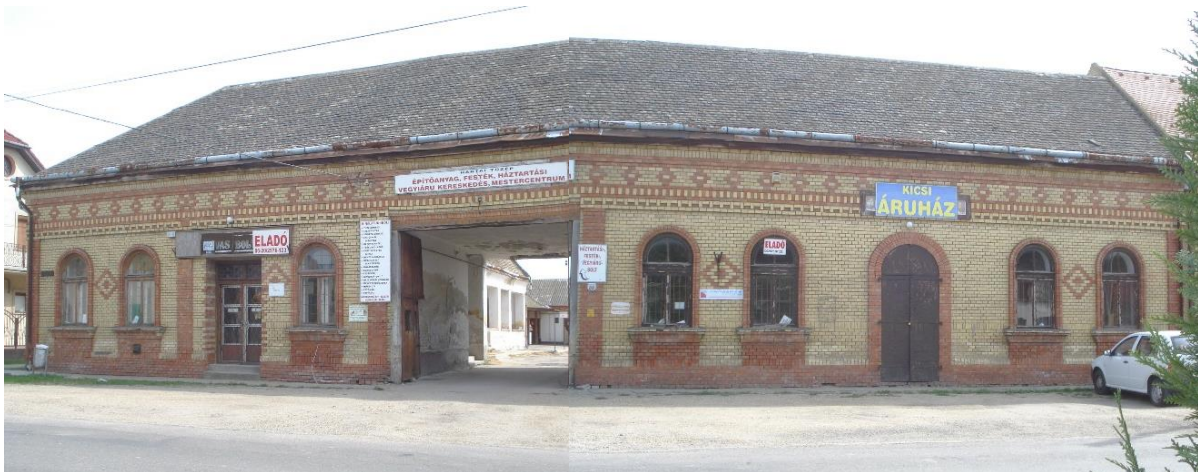
**13. Kossuth utca 33.** hrsz.: 147 Schmidt János / Himpelmann Péter háza, utcafronti szárnya Ipartestületi Olvasókör, Földmíves szövetkezet, Volksbund székház, ma építőanyag áruház. Épült kb. a 20. század elején.

Indoklás: Impozáns tömegű, „L” alakú, az Iskola köz (korábban: Templom köz) felől hosszan elnyúló épület. Főhomlokzata sárga és vörös burkolótégglával díszesen kirakott. Homlokzati nyílástengelyeinek képlete 2+A+1+K+2+A+2, eredetileg 2+2+K+2+A+2. Az utólag beépített ajtó kivételével minden nyílászáró félköríves záródású. Az ajtó bevágásától eltekintve az épület híven őrzi eredeti megjelenését. Javarészt apatini cseréppel fedett.

Javaslat: Az eredeti nyílászáró kiosztást érdemes visszaállítani (ajtó helyett ablak). A sérült téglák javítása és pótlása, a csatorna cseréje szükséges az állagromlás megelőzésére. A feliratok táblái eltávolítandók, a tevékenységre vonatkozó hirdetés fugákba rögzített cégérrel oldható meg. Az épület a kedvező fekvése, jelentős alapterülete és tágas udvara révén közfunkciók, vagy közösségi szolgáltatás betöltésére alkalmas. A belső üvegverandás épületrész visszaállítása javasolt.

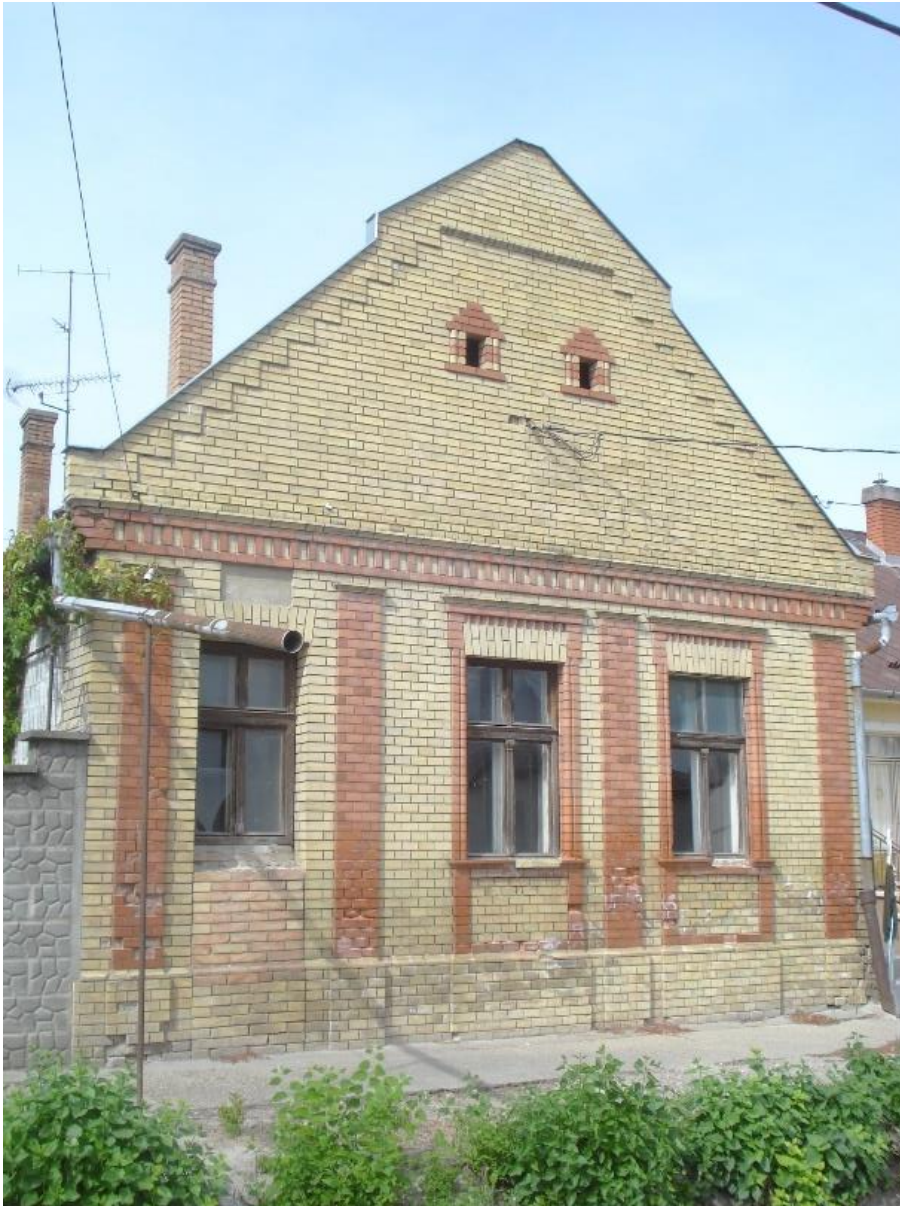
**14. Kossuth utca 34.** hrsz.: 175. Szimmetrikus nyeregtetős, tornácos gazdaház, épült kb. a 20. század első harmadában.

Indoklás: Hangulatos vörös és sárga téglahomlokzatán eredetiek az ablakok. Régebbi átalakítás során a tornácra is ablakot tettek az ajtó helyett. Az oromzaton piros téglabetéttel díszített szellőzőnyílások találhatók. Az oromfal lezárása íves lehetett. Eredetileg a főszárnyra merőlegesen gazdasági épületrész zárta le az udvart és a királyi kataszteri térkép tanúsága szerint szárazmalmot is tartalmazott. A fedés rombusz alakban rakott kiselemes, valószínűleg helyben készült vékony betoncserep.

Javaslat: A téglahomlokzat javításra szorul, a hiányzó téglák pótlása szükséges és a felvizesedés megszüntetendő. Az oromfal-lezárásnak az eredeti állapot szerinti átalakítása javasolt.

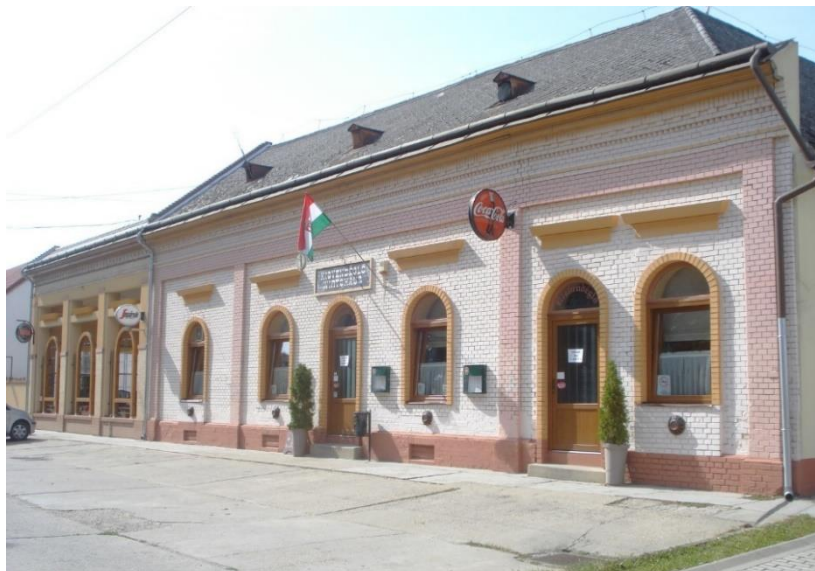
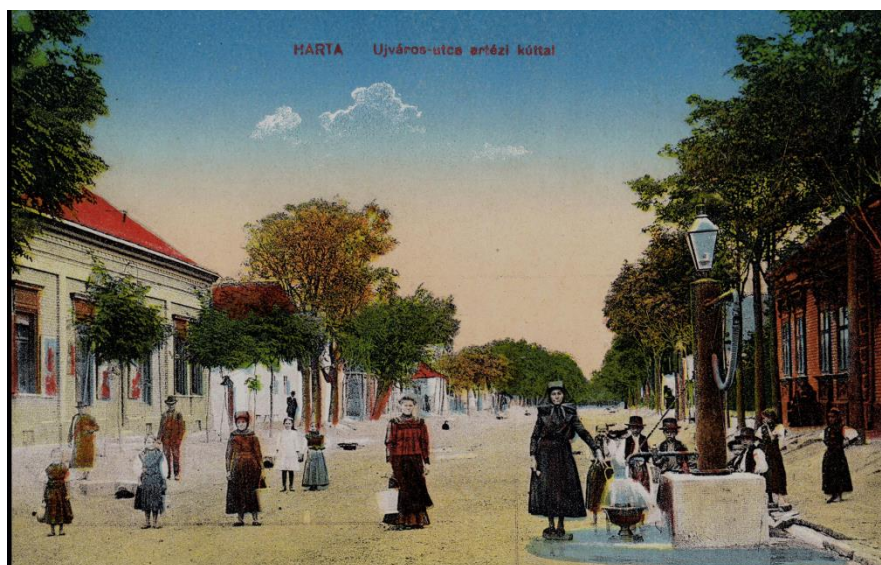
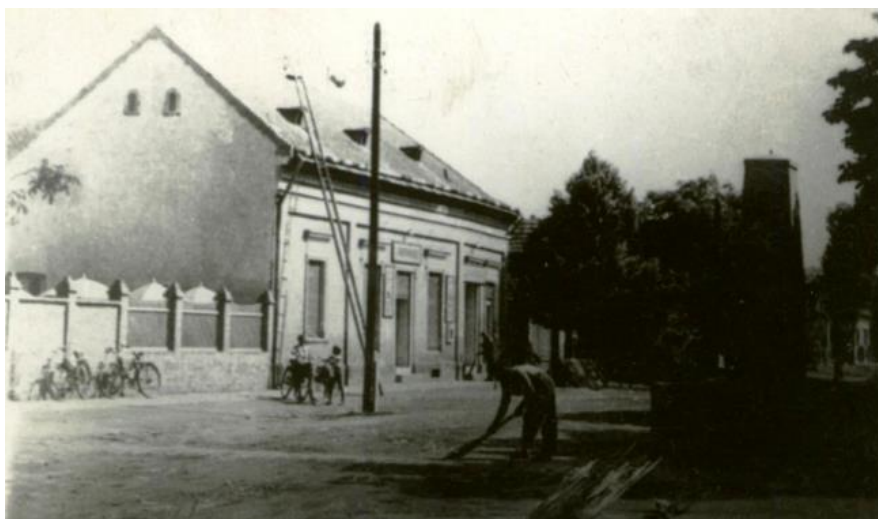
**16. Kossuth utca 48.** hrsz.: 166 Kisvendéglő, eredetileg Molnár Gyula, majd Fröhlich András kocsmája és vegyesáru boltja. A 20. század első harmadában épült.

Jelenlegi állapot

Eredeti (bal oldalon)

Kocsmá a mai terasz helyén (jobbról látható)

A ház jobb oldali traktusában ajtó nyitottak.

Kocsmát elbontották, a házon már két bejárat nyílt.

Indoklás: Utcával párhuzamos nyeregtetős az épület, oldalhatár menti szárnyrésszel. A hátsó udvar felől melléképületet emeltek. Az épület eredetileg bejárat nélküli nagygazdaház lehetett, kapualjában Temetkezési egylet, mellette – a mai gyógyszertár, egykori hentesüzlet felé – kocsmá működött. A nyerstégla burkolatú (sajnos lefestett) homlokzatot lizénák három részre tagolják. Az eredetileg egyenes záródású ablakkivágásokat később alakították félkörívesekké, melyekbe új fa nyílászárókat építettek be. Az időközben vendéglővé vált épület hasonló stílusban kapott teraszbővítést. A hozzáépítés nem bántó, funkcionálisan pedig jól egészíti ki a zárt fogyasztóteret.

Javaslat: Az állagmegóvás dicséretes, viszont a téglaburkolat festését jó volna eltávolítani. Az éttermi bejárat fölötti tábla helyett korhű cégér, vagy önálló betűkből álló felirat volna szerencsésebb (fugákba rögzítve), esetleg üveglapra szórással felvitt hirdetmény is megfelelő lehet. A fedés eternitpala, lehetőség szerint hódfarkú agyagcserépre cserélendő.

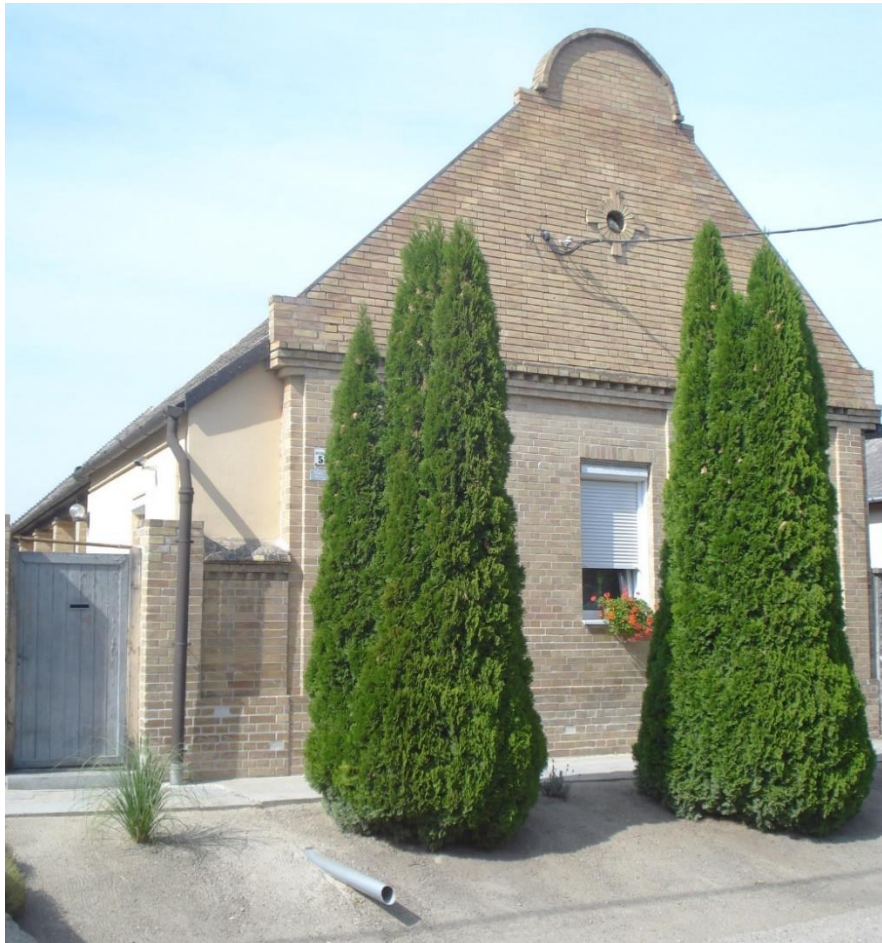
**17. Kossuth utca 52.** hrsz.: 164. Gazdaház, jelenleg lakóház. Épült kb. a 20. század első harmadában.

Indoklás: Szimmetrikus nyeregtetős, oldaltornácos (mely részben már beépített), téglahomlokzatú gazdaház, megmaradt téglakerítéssel. Az osztópárkány fűrészfogasan rakott, az oromzat félkörívesen záródó, a kör alakú szellőzőnyílás keretezett díszítésű. Az új redőnytok látványrontó.

Javaslat: Településképi szempontból a téglahomlokzat és a kerítés megtartása indokolt a mögöttes rész átépítése esetén is. A redőnytokot faborítással lehet takarni, az ablakokat és párkányukat eredeti állapot megkutatásával érdemes visszaépíteni. A tuja nem volt szerencsés növényválasztás, régen jellemzően lombhullató utcai fák díszítették és árnyékolták a homlokzatokat.

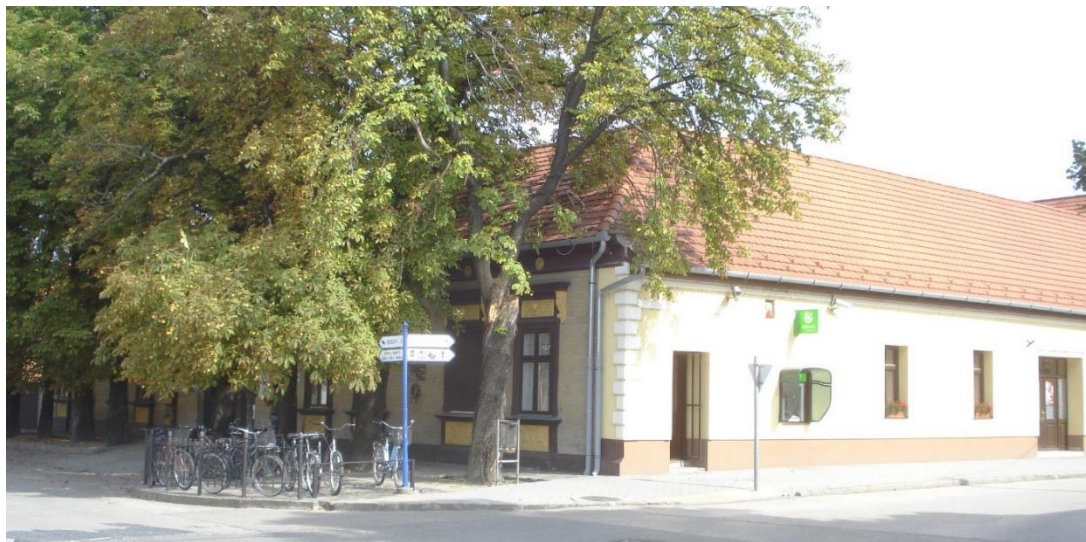
Sarokra kihelyezett bejárat 1900-ban keltezett képeslapon

**Indoklás:** Több épület összeépítésével keletkezett, utcasarkon álló, körülépített udvaros, az oldalhatáron hosszan továbbnyúló, tekintélyes méretű ház. Az épületegyüttes legnagyobb része eredeti. Belső udvarában szépen visszaállították az egykori üveges verandát, a mai könyvtár felőli belső térben eredeti nyílászárókat találunk. Különös erénye a háznak – a történeti értékeken túl – a Kossuth utcára néző, téglaburkolattal és vakolt tagozatokkal, párkánnyal díszített homlokzat. A többszöri átépítés után szimmetrikus elrendezésben a szárazkapu mindkét oldalán 2+2 ablakosztás alakult ki egy helyen vakablakkal. A Bajcsy-Zsilinszky utca felőli szárny a felújítás során az eredeti jellegét elveszítette.

**Javaslat:** Az állapot-megóvás a fő feladat, emellett felújításkor érdemes összevetni a sötétbarna vakolatszint az eredeti állapottal, hogy korhűbb megjelenést nyerjen az épület. Az újabb szárnynál a sok kisebb utcai bejárat helyett ésszerűbb, tágasabb elosztótérben lehetne gondolkodni.

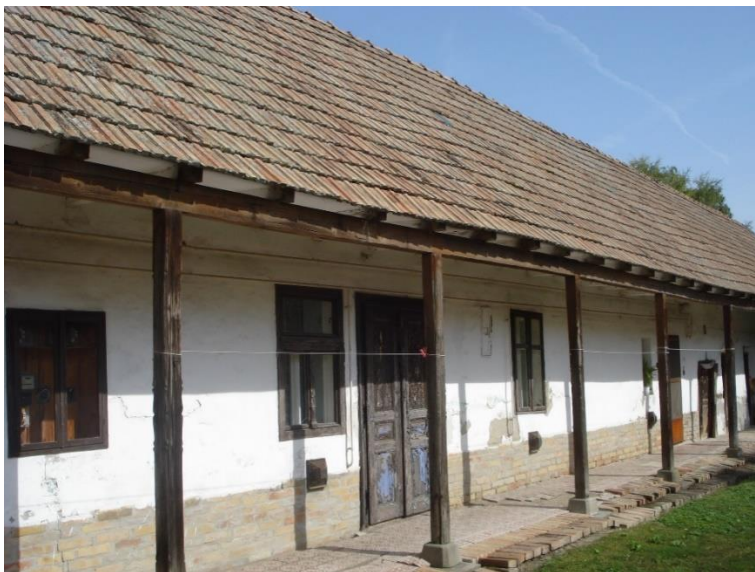
**20. Kossuth utca 95.** hrsz.: 44. Gazdaház, lakóház, épült a XX. század első harmadában.

**Indoklás:** Szimmetrikus nyeregtetős, eredetiben megmaradt téglahomlokzatú, faoszlopos tornácos gazdaház. Az oromzat félkörívesen záródó, a kerek szellőzőnyílás keretezett díszítésű. A főhomlokzat osztópárkánya gondosan kiképzett. A tornácajtó is megvan még téglából rakott előlépcsőjével. A fedés szalagcserép, ereszcsonna nincs.

**Javaslat:** Az épület állaga felújítást tesz szükségessé. Kezeleni kell a felvizesedést, pótolni kell az oromfal szegélyezést, meg kell vizsgálni a sarokrész süllyedését, szükség szerint megoldani a szerkezet megerősítését. Tetőcsere is indokoltnak látszik. Ha az épület állaga nem engedi meg a helyreállítást, vagy csak aránytalanul nagy költségen, akkor – a településszerkezeti szempontból kitüntetett helyzete miatt – új épület létesítésekor az épület tömegét, téglahomlokzatát vissza kell építeni.

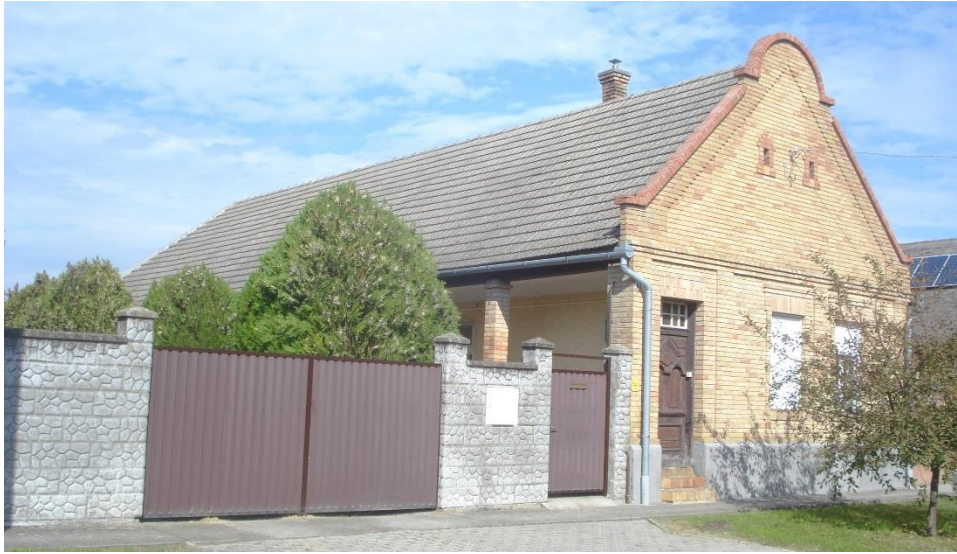
**23. Petőfi utca 52.** hrsz.: 366 Módosgazda-ház, épült a XX. század első harmadában.

Indoklás: Szimmetrikus nyeregtetős, oldaltornácos épület. A téglahomlokzat és a ablakok eredeti állapotukban megmaradtak. A tornácajtó és téglából kirakott előlépcsője is eredeti. Az oromzaton piros téglabetéttel díszített szellőzőnyílások találhatók. A cementcserepfedés illeszkedik az épület megjelenéséhez.

Javaslat: Az állapot megőrzése szükséges.

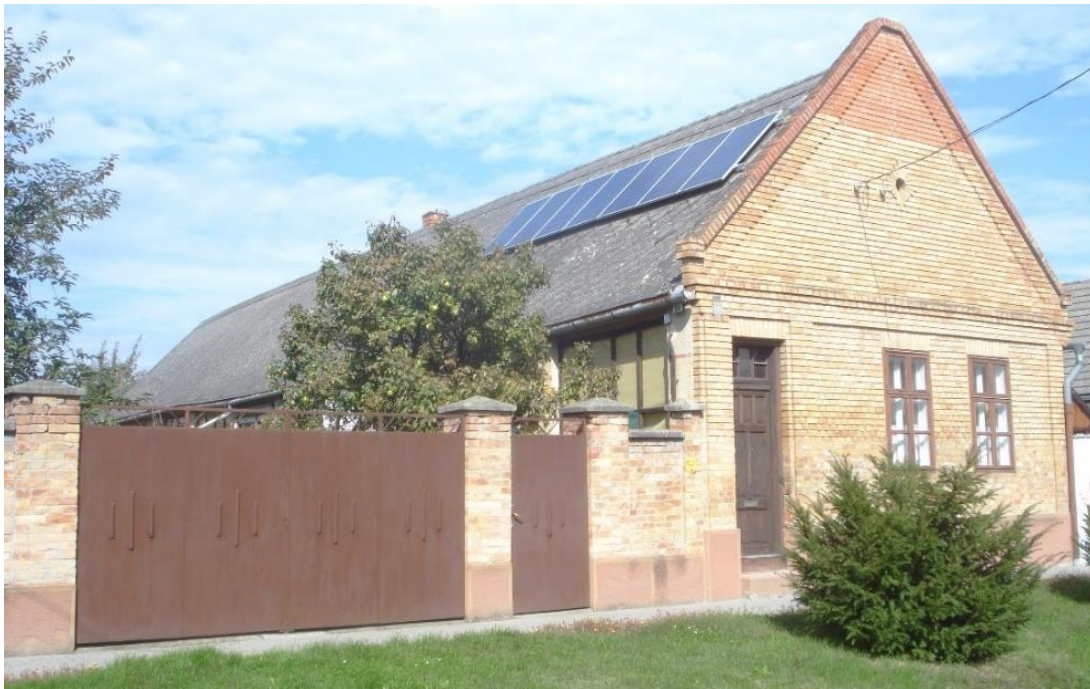
**24. Petőfi utca 54.** hrsz.: 367 Módosgazda-ház, épült a XX. század első harmadában.

Indoklás: Szimmetrikus nyeregtetős, részben beépített tornácos gazdaház. Burkoló téglával kirakott főhomlokzatán a megrongálódott sárga téglákat piros téglával pótolták, elképzelhető, hogy nem háromszögletű volt a lezárás, de az épület eredeti jellegét ez a beavatkozás nem változtatta meg bántóan. A téglafugázásból arra lehet következtetni, hogy a felvizesedést szárító injektálással kezelték. Eredetiek az ablakok és a tornácajtó. Megmaradt a téglakerítés is. A fedés rombusz alakban rakott kiselemes, valószínűleg helyben készült vékony betoncserep. A tetőre napelemeket helyeztek fel.

Javaslat: Az állapot megőrzése szükséges.

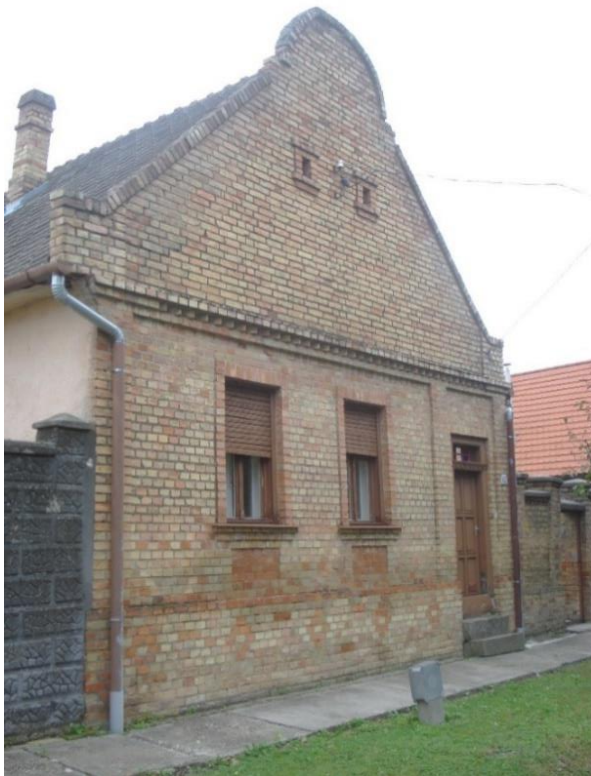
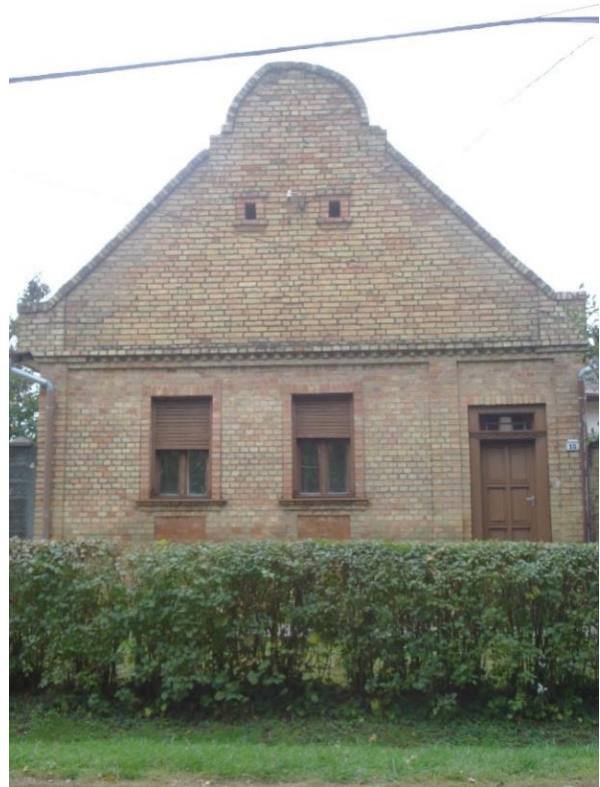
**28. Széchenyi utca 15. hrsz.: 207 Módosgazda-ház, épült a XX. század első harmadában.**

Indoklás: Utcára néző oromfalas, szimmetrikus nyeregtetős, oldaltornácos gazdaház, utólag középszárnyal bővítették. A téglahomlokzat szépen megmaradt, a redőnyt megfelelően építették be. Eredetiek az ablakok, a tornácajtó, valamint a kerítés. A tornácajtó és téglából kirakott előlépcsője is eredeti. Az oromzaton piros téglabetéttel díszített szellőzőnyílások találhatók.

Javaslat: Az eredeti állapot megkutatásával az időközben átalakított nyílászárókat és a színalkalmazást érdemes visszaállítani.

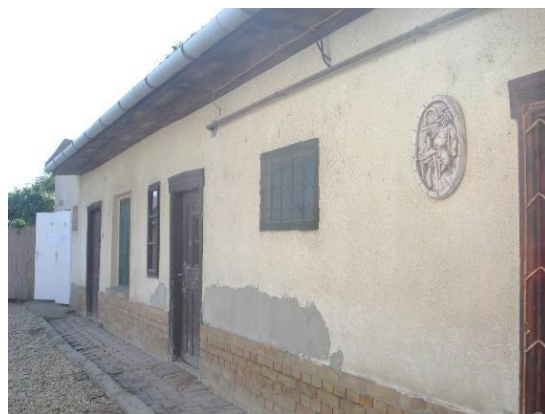
**30. Széchenyi utca 41. hrsz 226 Vendéglő, eredetileg Széligmann Dávid fűszerüzlete és Szurma János magánhentes üzlete.**

Indoklás: Két épület áll a telken egymástól fedeles nagykapuval elválasztva, egyik téglaborítású, utcával párhuzamos nyeregtetős épület, a másik – a hentesüzlet rész, eredetileg melléképület – az utcára oromfallal néz. Utóbbi épület is téglahomlokzatú, melyet lefestettek, ezzel megszűnni látszik a két épület szoros kapcsolata.

A történeti és építészeti értékek védelme szükségessé teszi az oromfalas épület natúr téglahomlokzatának visszaállítását, a vendéglő épület redőnytokjainak eltávolítását, a kapuzat felújítását. A vendéglő ajtaja visszaállítható az eredeti ablakra (pl. udvari bejárat nyitása esetén).

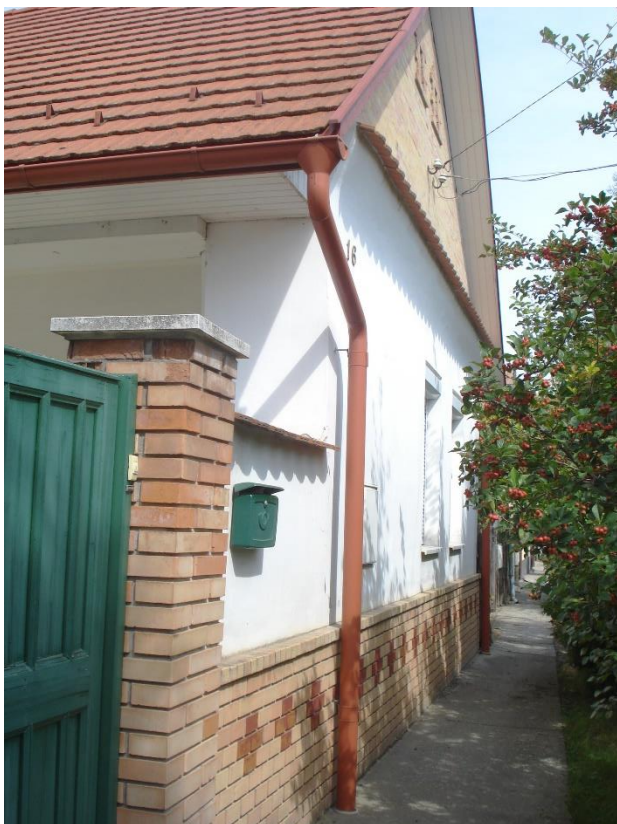
Indoklás: Oldalhatáron álló nyeregtetős, oldaltornácos épület, utcai homlokzata fehérre vakolt, az oromfal és a lábazat natúr téglaburkolatú, a lábazat kereszt alakú díszítése eredeti. A házhoz jól illeszkedő kerítés hasonlóan kiképzett, a nagykapu hartai-zöld színű, akárcsak a tornác faoszlopai. Az osztópárkányra és a kerítésmezőkre cserépsort tettek, az oromfali szellőzőnyílásokat kiugró téglakeret díszíti. A fedést lecserélték, az új héjalás harmonizál az épülettel. A felújítás példaértékű.

Javaslat: Az állapot megőrzése.
