**Herend város építészeti örökség helyi védelméről szóló
Herend Város Önkormányzat Képviselő-testületének 21/2015. (XII.9) önkormányzati
rendeletének (tervezet)**

ÉRTÉKVÉDELMI ADATLAPOK

PLÉBÁNIA TEMPLOM

FELSŐ ISKOLA

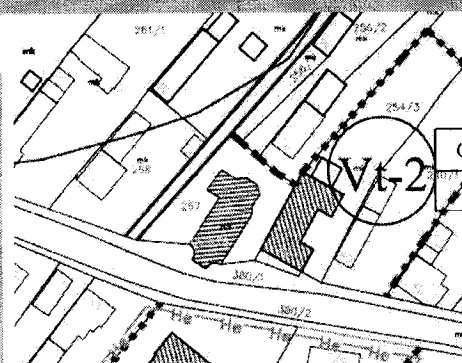
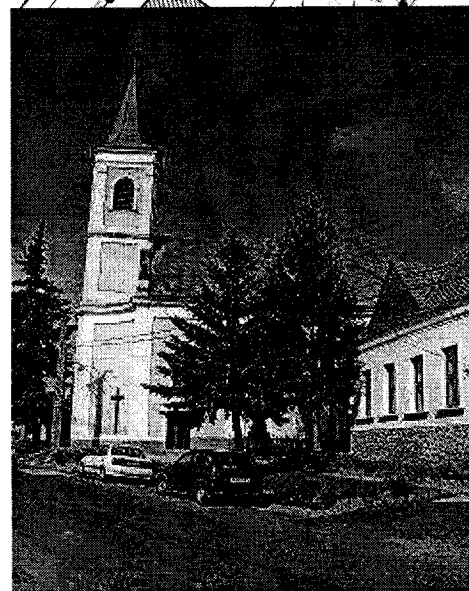
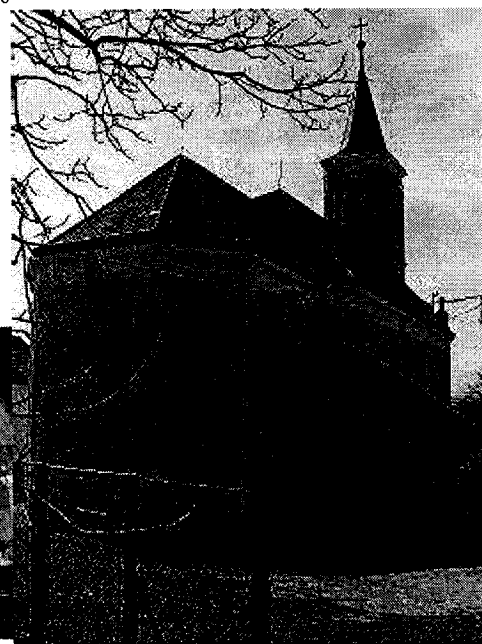
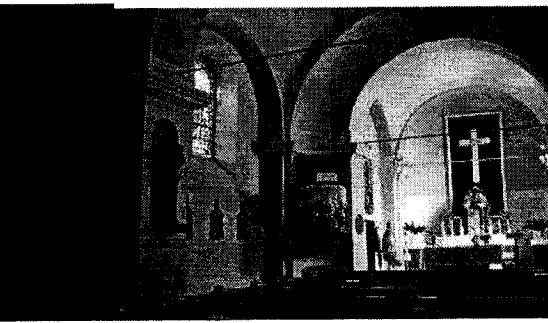
Sorszám
01/2015

A templom viszonylag kis telke közepén helyezkedik el, előkert nélkül, a járda közvetlenül csatlakozik a bevezető lépcsősorhoz. A környező épületekhez hasonlóan a templom sem merőlegesen helyezkedik el az utca vonalára, a szintvonalakhoz való igazodás megfigyelhető, valamint a szomszédos plébánia homlokzata hátrébb indul a templométól, így kelet felől megközelítve a templom szinte oldalról látszik.

állag jó

Az épület fő homlokzatát egyszerű középtornya uralja. Szentélye sokszög záródású, a tető kontyolt, pala fedéssel. A tornya háromszintes, domináns osztópárkányokkal tagolt. Süvege poligonális alapú gúlasívak, fémlemez fedéssel.

Előcsarnokának bejárata egyenes záródású, felette félköríves karzatablak, a közép szinten szegmensíves záródású ablak, a legfelső szinten látható ablakok félköríves záródásúak. A hajó halvány, pasztellsárga fala széles, domború, fehér vakolatsávokkal falmezőkre osztott, oldalfala is ablakokkal áttört, a nyílászárói szintén vakoltsávokkal keretezettek.

Bejárati ajtaja kétszárnyú faajtó, kő kerettel, zárókövébe az 1828-as építési dátum került vésésre. Az ajtókeret körül első és második világháborús emlékmű felület található. A fő bejáraton kívül az épületen kelet felől is található bejárati ajtó. Az épülethez toldalékként észak-nyugat felől sekrestye tartozik.

Az épület műemléki védelemre javasolt.

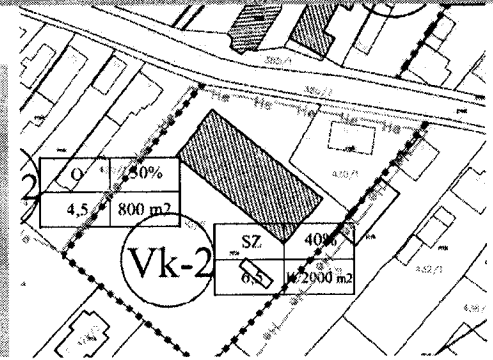
Sorszám
02/2015

Az épület eredeti tömege U formájú klasszikus arányrendszerű épület. Az épület korábbi teraszát a múlt század közepén lapostetővel beépítették.

A fő épülettömeg halvány, pasztellsárga a nyílások, besimitott, fehér vakoltságokkal keretelve.

Bejárati ajtaja kétszárnyú faajtó, a kutatások alapján vélhetően eredeti vagy az eredeti mintájára készült.

A tantermi ablakok a 2000-es évek elején cserére kerültek, megfelelő minőségű részletgazdag, de korszerű üvegezett szerkezettel.

INTÉZKEDÉSI JAVASLATOK: A jelenlegi dörzsvakolatot javasolt lenne simított festett felületűre alakítani. Átfogóbb átépítés esetén a lapostetős épületrész fedése, tömegalakítása átgondolandó. A meglévő gázvezeték vonalvezetése módosítandó

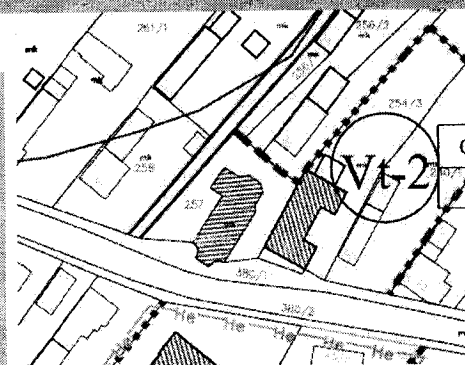
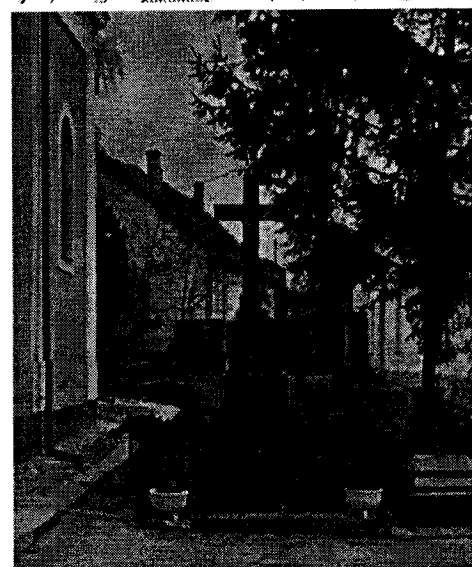
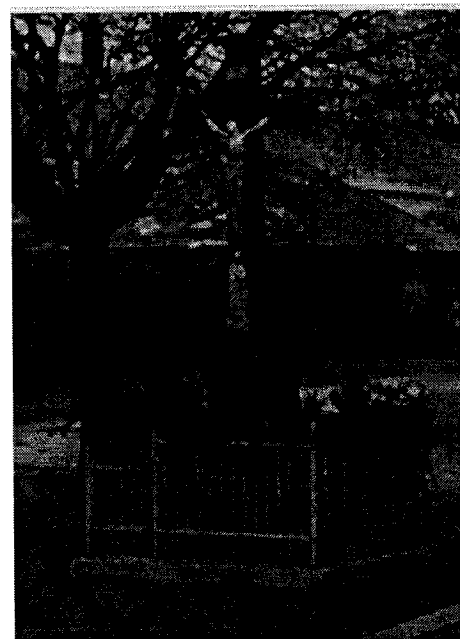
Sorszám
03/2015

A templom keleti és nyugati szomszédságában lévő két kökereszti.
A védelem fészületekre azok talapzatáára és közvetlen környezetükre terjed ki..
